지도 SS 환기구 외관조사망도

(환기구 #1)

| □ 0.2 | 균열 | ▲ 방향균열 | ■ 재료분리 | ⚙️ 편창, 공동 | 용역명<br>2023년 경기북부 송전전력구,<br>배출 정밀안전점검 용역 |

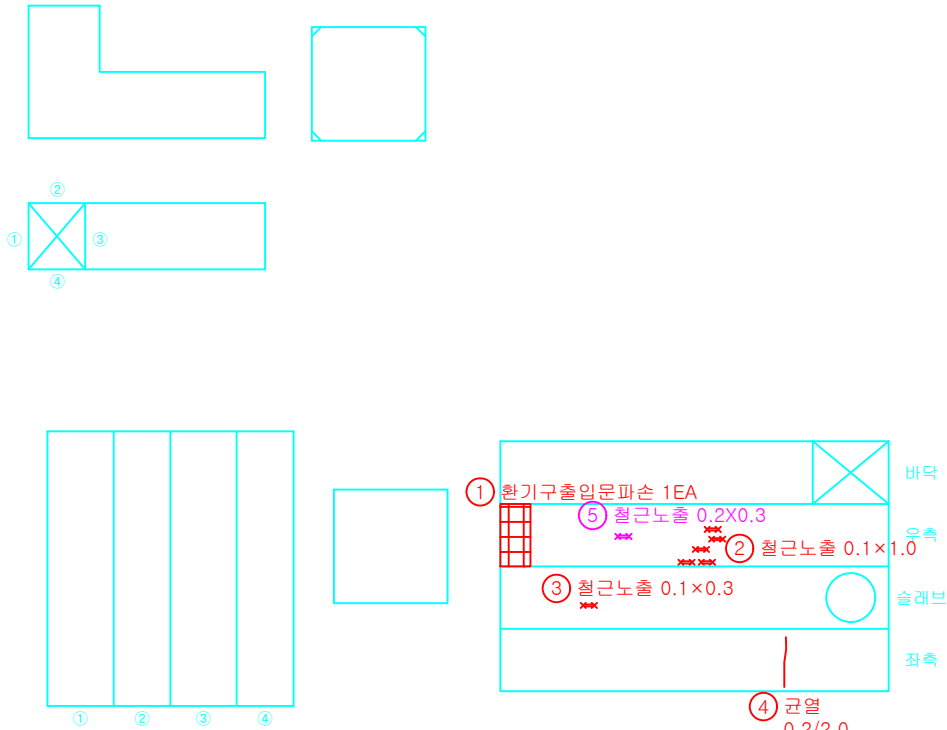
| 번호 | 손상내용 | 손상현황 | | | 단위 | 손상<br>물량 | 비 고 |
|---|---|---|---|---|---|---|---|
| 1 | 환기구출입문파손 | | | 1 | EA | 1.00 | |
| 2 | 철근노출 | 0.1 | 1.0 | 1 | m <sup>2</sup> | 0.10 | |
| 3 | 철근노출 | 0.1 | 0.3 | 1 | m <sup>2</sup> | 0.03 | |
| 4 | 균열 | 0.2 | 2.0 | 1 | m | 2.00 | |
| 5 | 철근노출 | 0.2 | 0.3 | 1 | m <sup>2</sup> | 0.06 | |

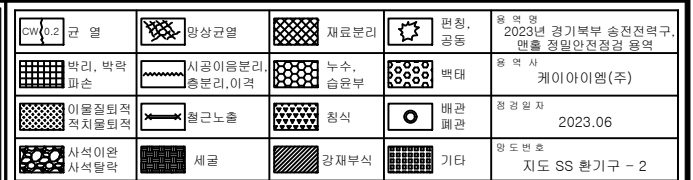
(환기구 #3)

| 번호 | 손상내용 | 손상현황 | | | 단위 | 손상<br>물량 | 비 고 |
|---|---|---|---|---|---|---|---|
| 1 | 망상균열/백태 | 2.0 | 2.0 | 1 | m <sup>2</sup> | 4.00 | |
| 4 | 시공이음부 누수 | | 2.0 | 1 | m | 2.00 | |
| 10 | 누수 | | | 8 | EA | 8.00 | |

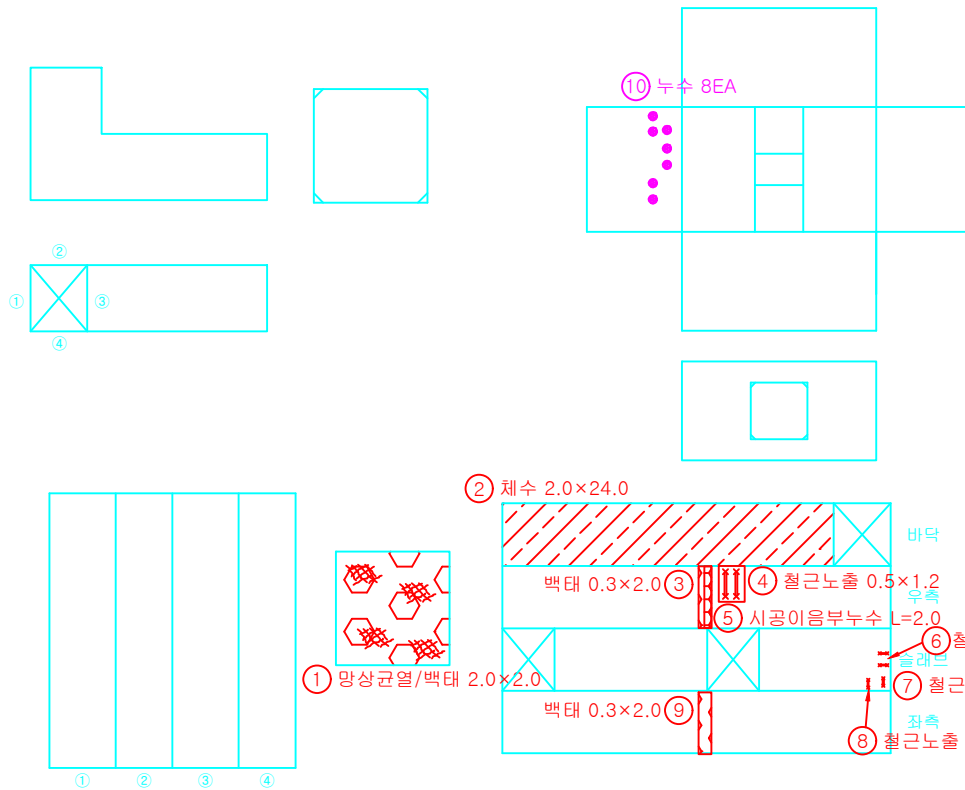
| 번호 | 손상내용 | 손상현황 | | | 단위 | 손상<br>물량 | 비 고 |
|---|---|---|---|---|---|---|---|
| 2 | 채수 | 2.0 | 24.0 | 1 | m <sup>2</sup> | 48.00 | |
| 3 | 백태 | 0.3 | 2.0 | 1 | m <sup>2</sup> | 0.60 | |
| 5 | 철근노출 | 0.5 | 1.2 | 1 | m <sup>2</sup> | 0.60 | |
| 6 | 철근노출 | 0.2 | 0.2 | 2 | m <sup>2</sup> | 0.08 | |
| 7 | 철근노출 | 0.3 | 0.2 | 1 | m <sup>2</sup> | 0.06 | |
| 8 | 철근노출 | 0.4 | 0.4 | 1 | m <sup>2</sup> | 0.16 | |
| 9 | 백태 | 0.3 | 2.0 | 1 | m <sup>2</sup> | 0.60 | |

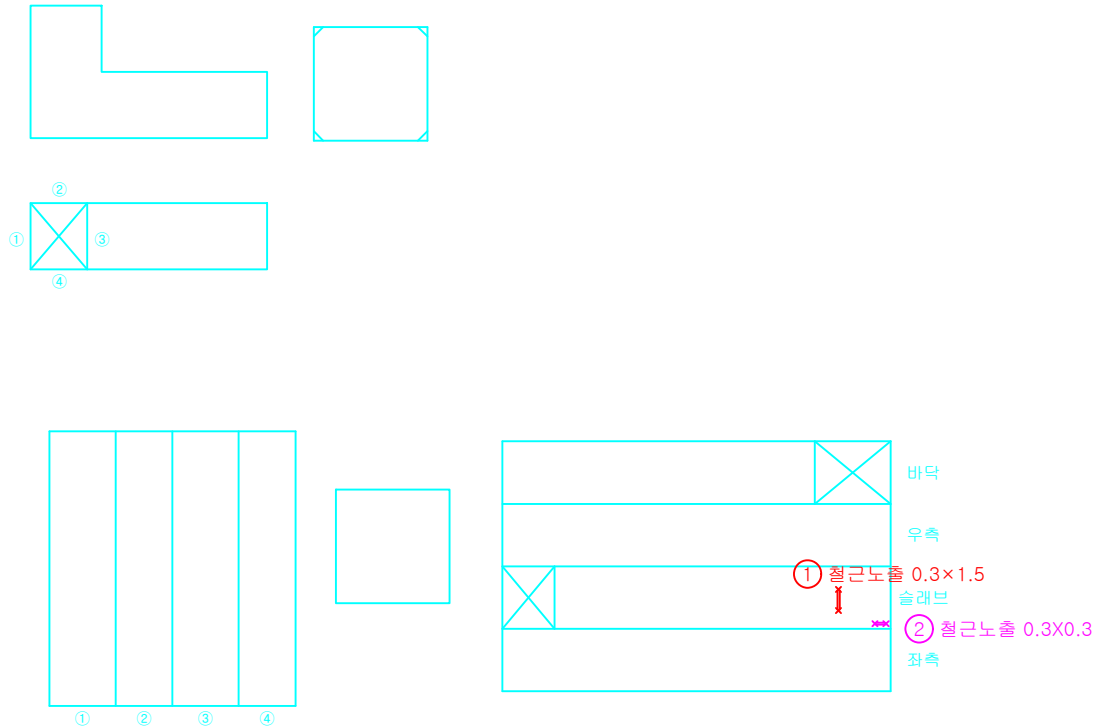
(환기구 #4)

| 번호 | 손상내용 | 손상현황 | | | 단위 | 손상<br>물량 | 비 고 |
|---|---|---|---|---|---|---|---|
| 1 | 철근노출 | 0.3 | 1.5 | 1 | m <sup>2</sup> | 0.45 | |
| 2 | 철근노출 | 0.3 | 0.3 | 1 | m <sup>2</sup> | 0.09 | |
