| 용역명 | | 2023년 시설물안전법 대상시설물 정밀안전점검용역 | | | |

ID : 남태령지하차도

시점측 환기시설(2)

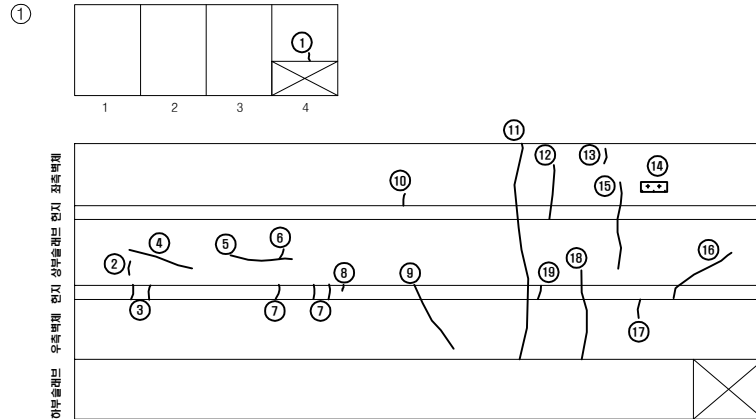
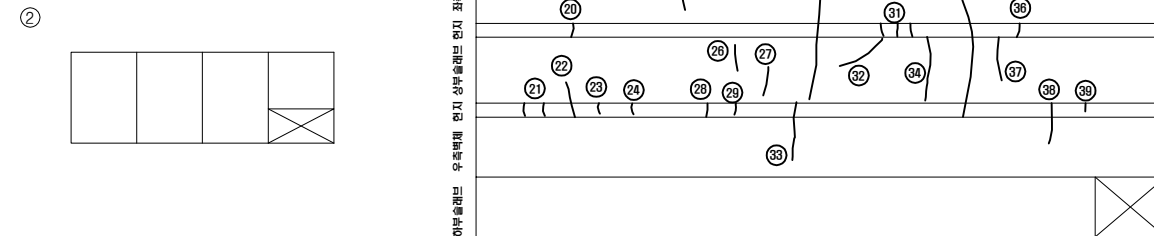
| 용역명 | | 2023년 시설물안전법 대상시설물 정밀안전점검용역 | | | |
|---|---|---|---|---|--|
| | | | | No. 001 | |

손상물량표

| 번호 | 손상내용 | 폭(mm) | 길이(m) | 너비(m) | 개소 | 손상물량 | | 비고 |
|---|---|---|---|---|---|---|---|---|
| 1 | 균열(Cw0.3mm미만) | 0.10 | 0.25 | | 1 | 0.25 | m | |
| 14 | 재료분리 | | 0.50 | 0.10 | 1 | 0.05 | m <sup>2</sup> | |

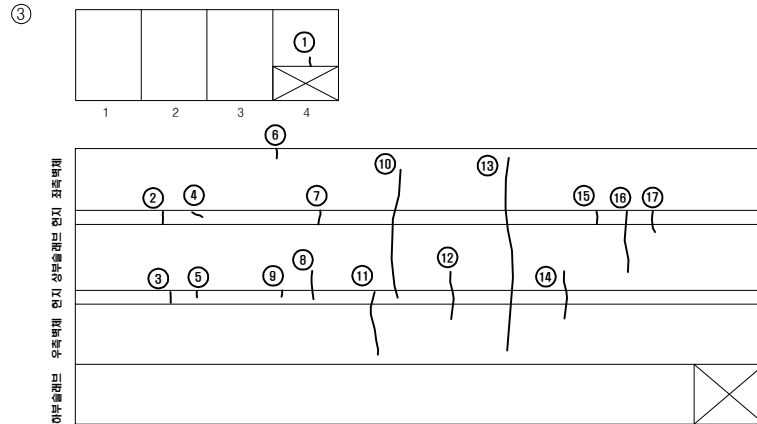
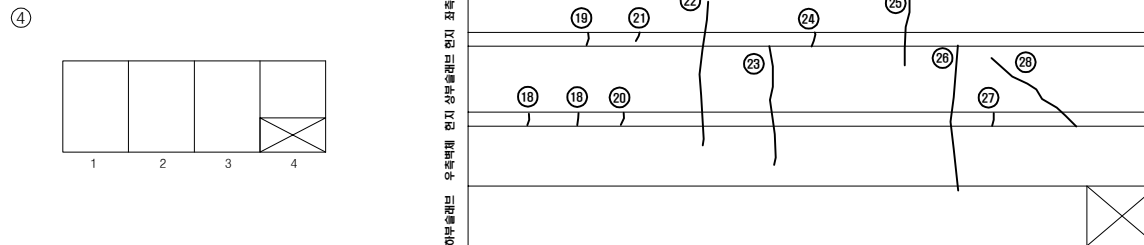
| 용역명 | | 2023년 시설물안전법 대상시설물 정밀안전점검용역 | | | |
|---|---|---|---|---|--|
| | ④ 철근노출 | 오염 | 배수구막힘 | No. 002 | |

손상물량표

| 번호 | 손상내용 | 폭(mm) | 길이(m) | 너비(m) | 개소 | 손상물량 | | 비고 |
|---|---|---|---|---|---|---|---|---|
| 1 | 균열(Cw0.3mm미만) | 0.10 | 0.25 | | 1 | 0.25 | m | |

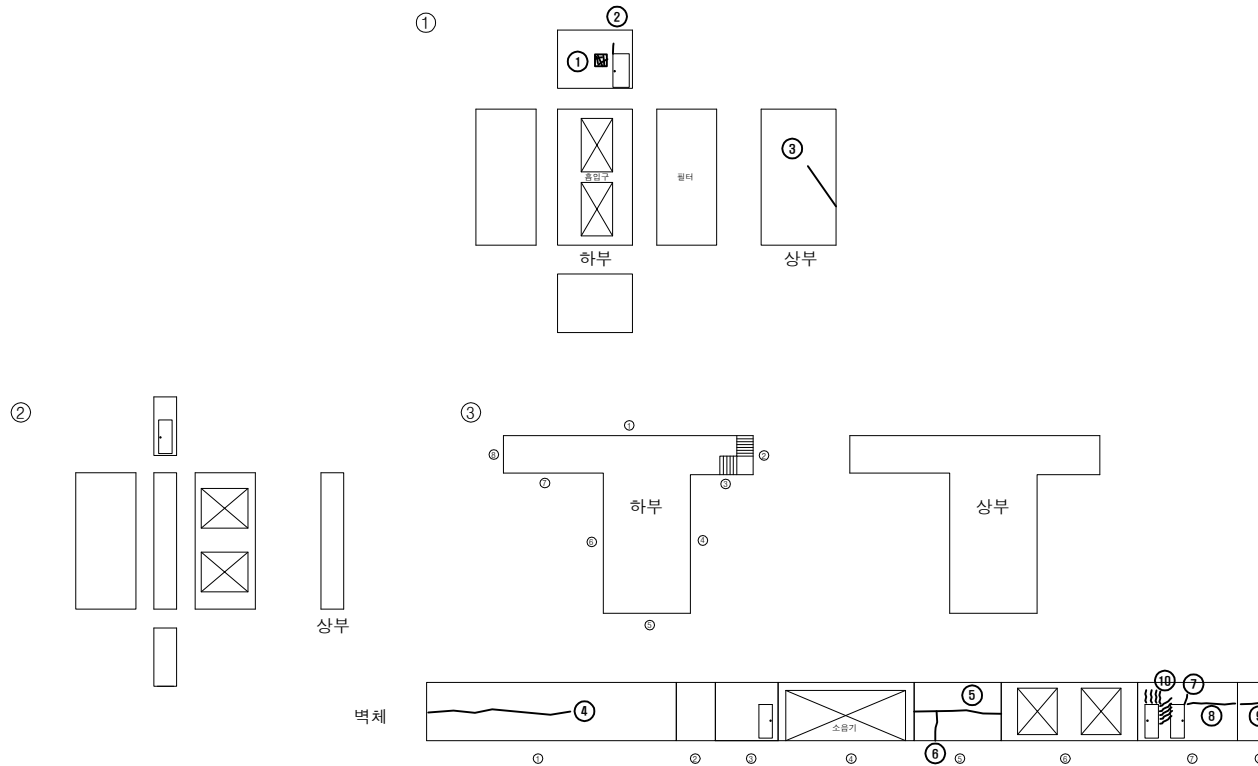
| 철근노출 | 오염 | 배수구막힘 | No. 003 |

손상물량표

| 번호 | 손상내용 | 폭(mm) | 길이(m) | 너비(m) | 개소 | 손상물량 | | 비고 |
|---|---|---|---|---|---|---|---|---|
| 1 | 망상균열 | | 1.50 | 1.50 | 1 | 2.25 | m <sup>2</sup> | |
| 2 | 균열 (Cw0.3mm이상) | 0.30 | 0.50 | | 1 | 0.50 | m | |
| 7 | 균열 (Cw0.3mm이상) | 0.50 | 1.50 | | 1 | 1.50 | m | |

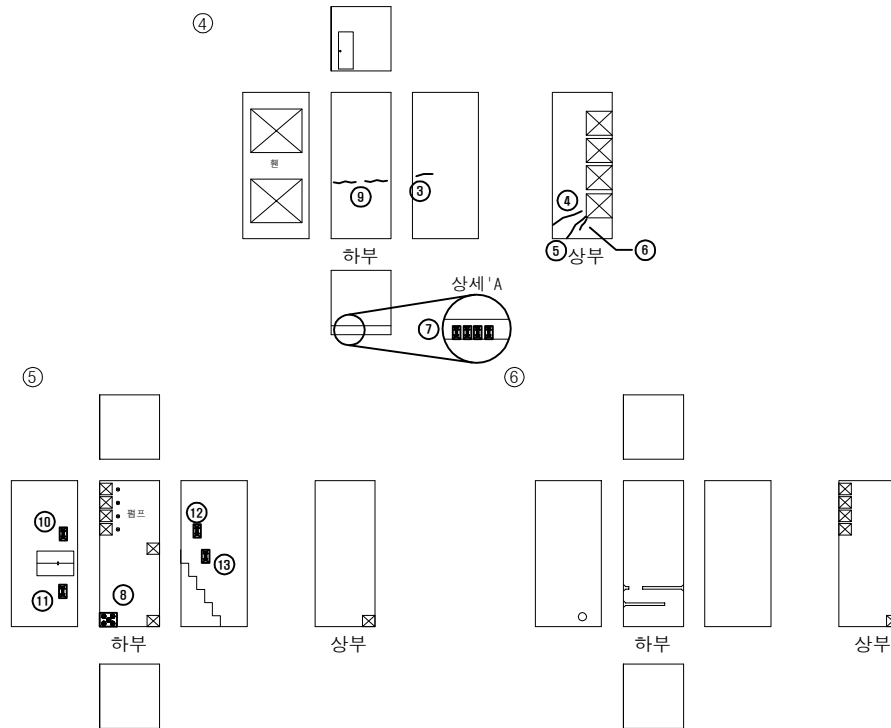
| 철근노출 | 오염 | 배수구막힘 | No. 004 |

손상물량표

| 번호 | 손상내용 | 폭(mm) | 길이(m) | 너비(m) | 개소 | 손상물량 | | 비고 |
|---|---|---|---|---|---|---|---|---|
| 1 | 균열(Cw0.3mm미만) | 0.10 | 0.50 | | 1 | 0.50 | m | 보수 |
| 7 | 철근노출 | | 0.10 | 0.20 | 4 | 0.08 | m <sup>2</sup> | |
| 8 | 체수 | | 1.50 | 1.20 | 1 | 1.80 | m <sup>2</sup> | |
| 10 | 박락 및 철근노출 | | 0.50 | 0.50 | 1 | 0.25 | m <sup>2</sup> | 23상신규 |
| 11 | 박락 및 철근노출 | | 3.00 | 0.50 | 1 | 1.50 | m <sup>2</sup> | 23상신규 |

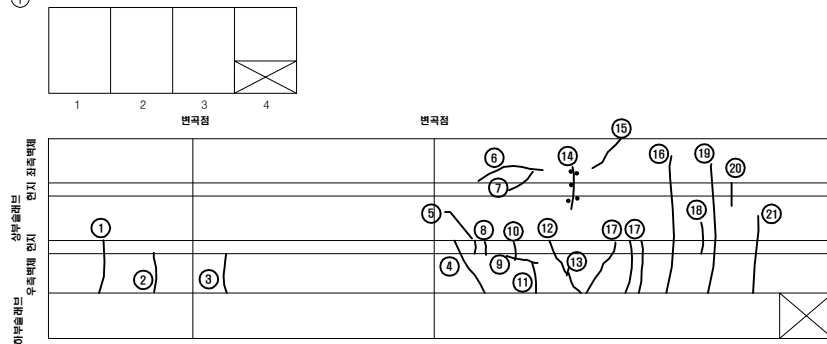
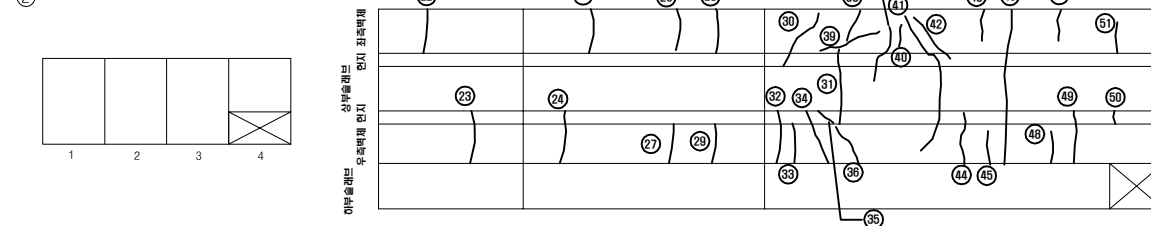
| 용역명 | | 2023년 시설물안전법 대상시설물 정밀안전점검용역 | | | |
|---|---|---|---|---|--|
| | ④ 철근노출 | 오염 | 배수구막힘 | No. 005 | |

손상물량표

| 번호 | 손상내용 | 폭(mm) | 길이(m) | 너비(m) | 개소 | 손상물량 | | 비고 |
|---|---|---|---|---|---|---|---|---|
| 14 | 균열, 백태 | | 0.20 | 0.90 | 1 | 0.18 | m <sup>2</sup> | |

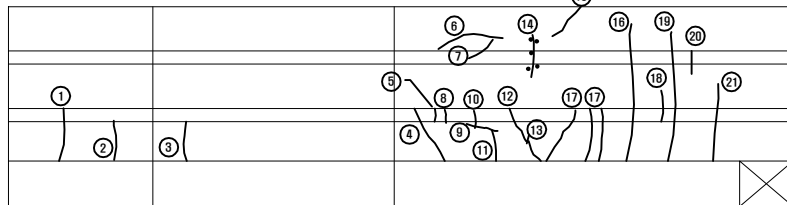
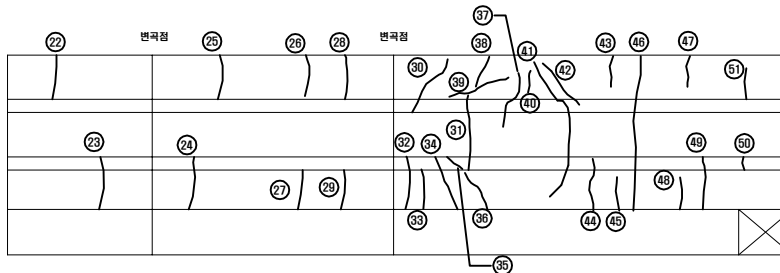
| 용역명 | | 2023년 시설물안전법 대상시설물 정밀안전점검용역 | | | |
|---|---|---|---|---|--|
| | ④ 철근노출 | 오염 | 배수구막힘 | No. 005 | |

손상물량표

| 번 호 | 손 상 내 용 | 폭(mm) | 길 이(m) | 너 비(m) | 개 소 | 손 상 물 량 | | 비 고 |
|---|---|---|---|---|---|---|---|---|
| 41 | 균열(Cw0.3mm미만) | 0.20 | 5.40 | | 1 | 5.40 | m | |

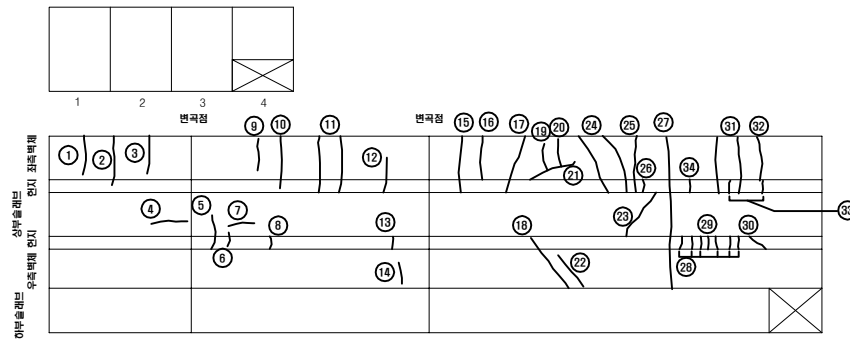
&lt; 연결계단 &gt;

손상물량표

| 번호 | 손상내용 | 폭(mm) | 길이(m) | 너비(m) | 개소 | 손상물량 | | 비고 |
|---|---|---|---|---|---|---|---|---|
| 35 | 누수, 백태 | | 0.20 | 0.50 | 1 | 0.10 | m <sup>2</sup> | |
| 39 | 철근노출 | | 0.10 | 0.40 | 2 | 0.08 | m <sup>2</sup> | |

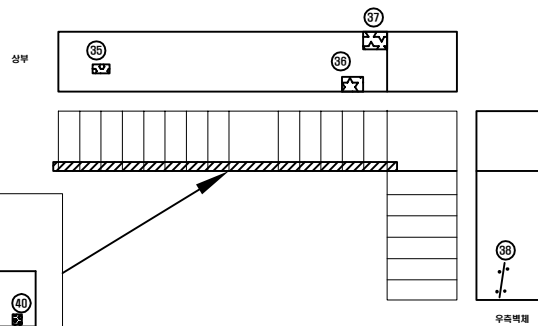
&lt; 좌측벽체 &gt;

| 번호 | 손상내용 | 폭(mm) | 길이(m) | 너비(m) | 개소 | 손상물량 | | 비고 |
|---|---|---|---|---|---|---|---|---|
| 36 | 백태 | | 0.20 | 0.50 | 1 | 0.10 | m <sup>2</sup> | |

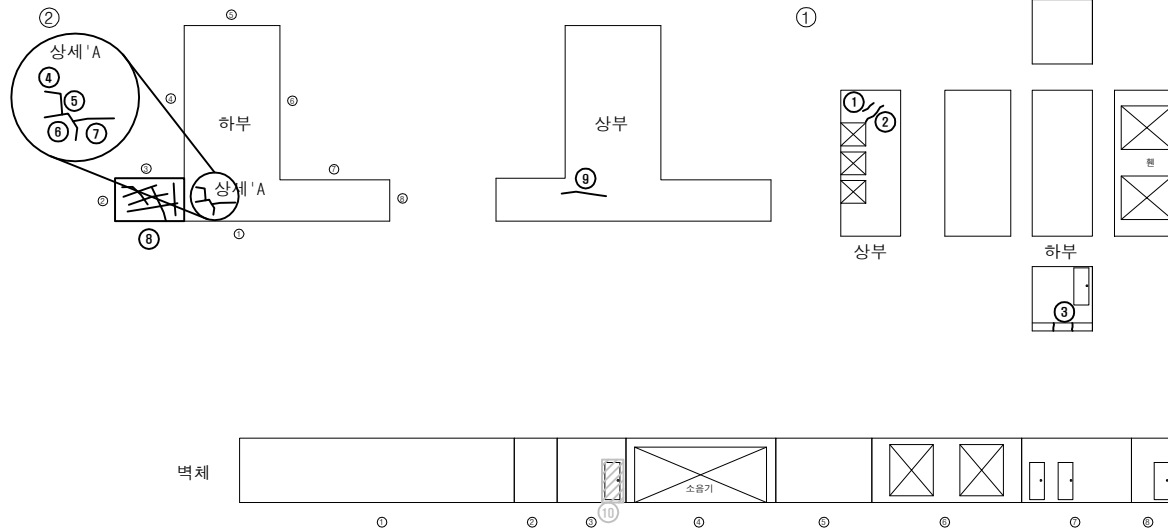
| | 철근노출 | 오염 | 배수구막힘 | No. 007 |

손상물량표

| 번호 | 손상내용 | 폭(mm) | 길이(m) | 너비(m) | 개소 | 손상물량 | | 비고 |
|---|---|---|---|---|---|---|---|---|
| 4 | 모르타르균열 | 0.20 | 1.00 | | 1 | 1.00 | m | |
| 8 | 모르타르망상균열 | | 3.00 | 3.00 | 1 | 9.00 | m' | |
| 10 | 개폐불량 | | | | 1 | 1.00 | ea | 23상 보 수 |

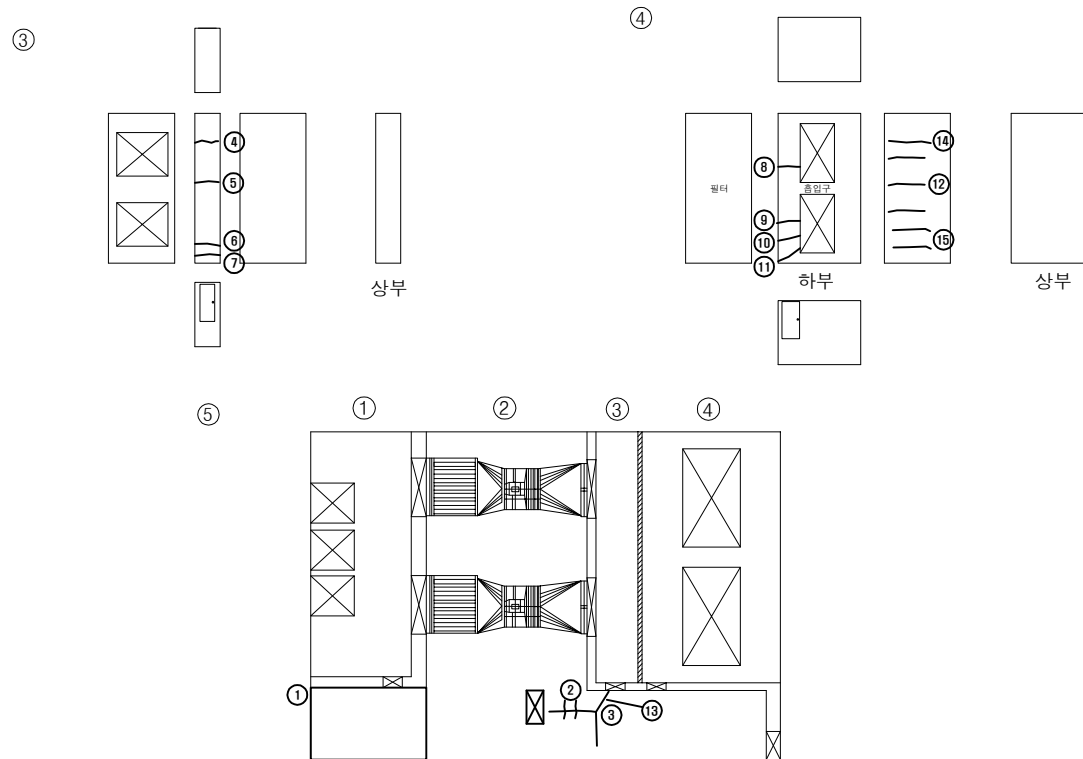
| 용역명 | | 2023년 시설물안전법 대상시설물 정밀안전점검용역 | | | |
|---|---|---|---|---|--|
| | 철근노출 | 오염 | 배수구막힘 | No. 008 | |

중점측 환기시설(4)

손상물량표

| 번호 | 손상내용 | 폭(mm) | 길이(m) | 너비(m) | 개소 | 손상물량 | | 비고 |
|---|---|---|---|---|---|---|---|---|
| 4 | 균열 (Cw0.3mm이상) | 0.30 | 2.00 | | 1 | 2.00 | m | |
| 5 | 균열 (Cw0.3mm이상) | 0.50 | 2.00 | | 1 | 2.00 | m | |

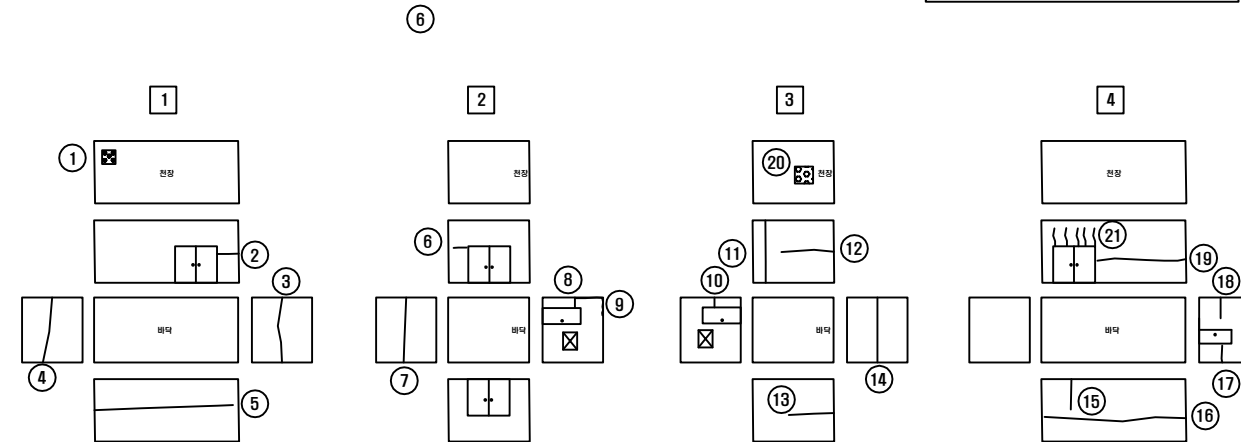
## 〈 전기실 〉

| 번 호 | 손 상 내 용 | 폭 (mm) | 길 이 (m) | 너 비 (m) | 개 소 | 손 상 물 량 | | 비 고 |
|---|---|---|---|---|---|---|---|---|
| 1 | 누수 | | | | 2 | 2.00 | m <sup>2</sup> | |
| 3 | 시공이음부균열 | 0.20 | 5.00 | | 1 | 5.00 | m | |
| 9 | 조적벽이격 | | 3.50 | | 1 | 3.50 | m | |
| 11 | 조적균열 | 0.20 | 4.00 | | 1 | 4.00 | m | |
