ID: 문산- 선유 #1

2023년 경기북부 송전전력구, 맨홀 정밀안전점검 용역

한국전력공사 경기북부본부

케이아이엠(주)

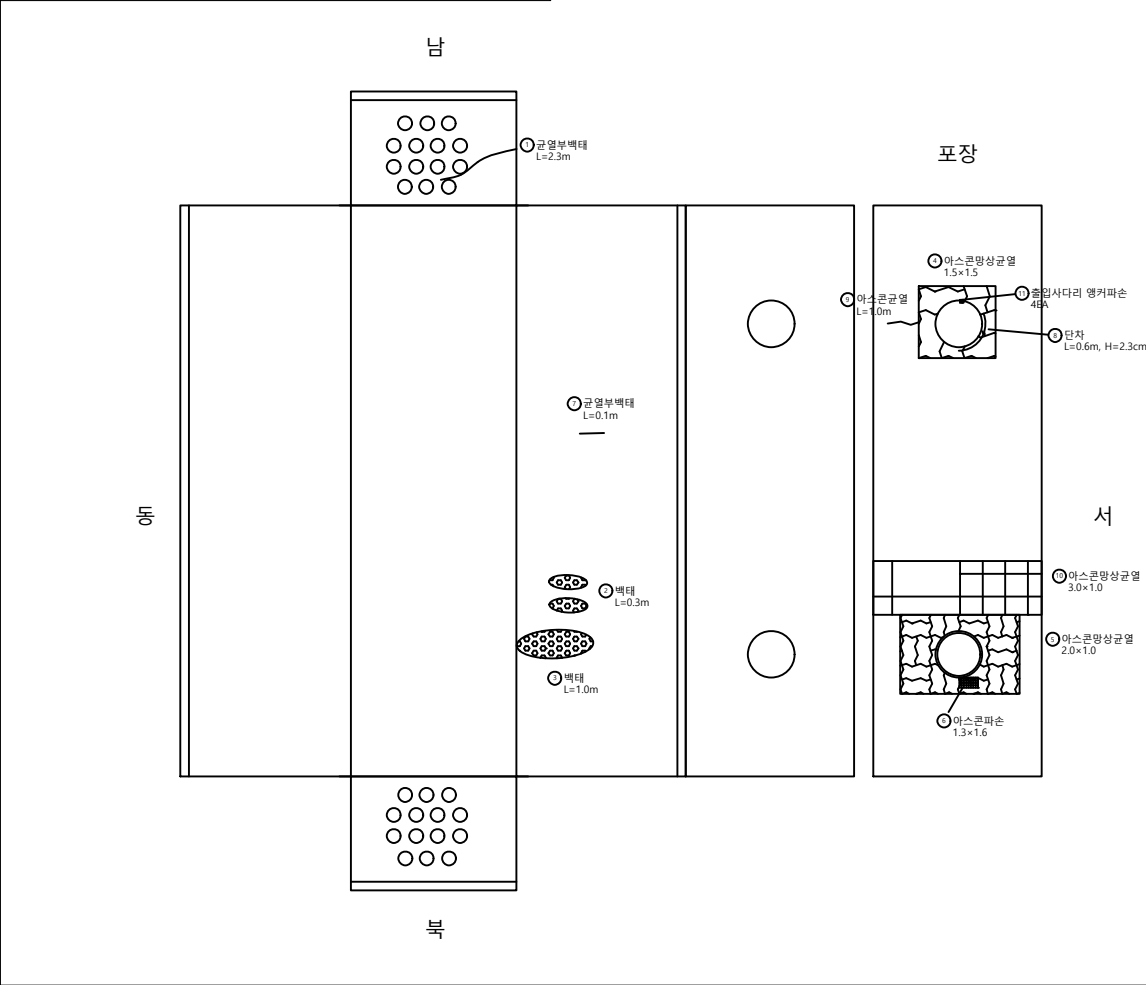
| 번호 | 신(N)<br>구(P) | 손상내용 | 손상규모 | | | 단위 | 개소 | 수량 | 비고 |
|---|---|---|---|---|---|---|---|---|---|
| 1 | 구 | 균열부벽태 | | | 2.30 | m | 1 | 2.30 | |
| 2 | 구 | 벽태 | | | 0.30 | m | 2 | 0.60 | |
| 3 | 구 | 벽태 | | | 1.00 | m | 1 | 1.00 | |
| 4 | 구 | 아스콘상균열 | | 1.50 | 1.50 | m <sup>2</sup> | 1 | 2.25 | |
| 5 | 구 | 아스콘상균열 | | 2.00 | 1.00 | m <sup>2</sup> | 1 | 2.00 | |
| 6 | 구 | 아스콘파손 | | 1.30 | 1.60 | m <sup>2</sup> | 1 | 2.08 | |
| 7 | 구 | 균열부벽태 | | | 0.10 | m | 1 | 0.10 | |
| 8 | 구 | 단차 | | | 0.60 | m | 1 | 0.60 | |
| 9 | 구 | 아스콘균열 | | | 1.00 | m | 1 | 1.00 | |
| 10 | 구 | 아스콘상균열 | | 3.00 | 1.00 | m <sup>2</sup> | 1 | 3.00 | |
| 11 | 신 | 출입사다리 영커파손 | | | | EA | 4 | 4.00 | |

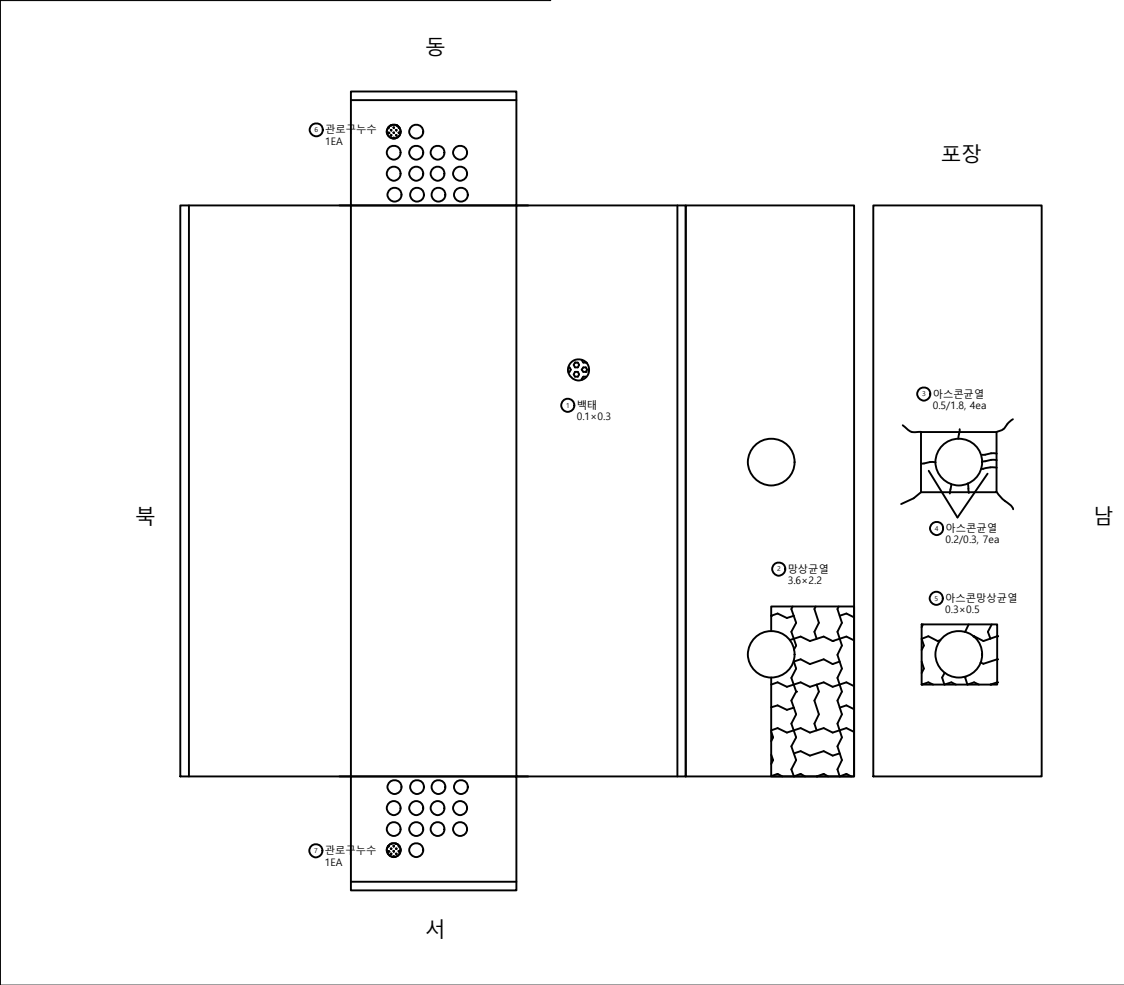
ID: 문산- 선유 #4

| 번호 | 신(N)<br>구(P) | 손상내용 | 손상규모 | | | 단위 | 개소 | 수량 | 비고 |
|---|---|---|---|---|---|---|---|---|---|
| 1 | 구 | 백태 | | 0.10 | 0.30 | m <sup>2</sup> | 1 | 0.03 | |
| 2 | 구 | 망상균열 | | 3.60 | 2.20 | m <sup>2</sup> | 1 | 7.92 | |
| 3 | 구 | 아스콘균열 | 0.50 | | 1.80 | m | 4 | 7.20 | |
| 4 | 구 | 아스콘균열 | 0.20 | | 0.30 | m | 7 | 2.10 | |
| 5 | 구 | 아스콘망상균열 | | 0.30 | 0.50 | m <sup>2</sup> | 1 | 0.15 | |
| 6 | 신 | 관로구누수 | | | | EA | 1 | 1.00 | |
| 7 | 신 | 관로구누수 | | | | EA | 1 | 1.00 | |
