## 문산송전선로지중화 환기구 외관조사망도

| <b>CW0.2</b> 칸 열 | 양상칸열 | 재료블럭 | 편칭,<br>양동 | 용역명<br>2023년 경기북부 송전전력국<br>맨홀 정밀안전점검 용역 |

문산송전선로지중화 환기구 외관조사망도

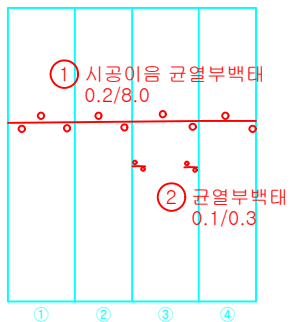
(환기구 #1)

④ 망상균열  $6.1 \times 3.4 \text{ cw} = 0.1$

○ ⑤ 사다리볼트 체결볼량 1EA

| 번호 | 손상내용 | 손상현황 | | | 단위 | 손상<br>물량 | 비 고 |
|---|---|---|---|---|---|---|---|
| 1 | 시공이음 균열부백태 | 0.2 | 8.0 | 1 | m | 8.00 | |
| 2 | 균열부백태 | 0.1 | 0.3 | 1 | m | 0.30 | |
| 3 | 균열부백태 | 0.1 | 0.8 | 1 | m | 0.80 | |
| 4 | 망상균열 | 6.1 | 3.4 | 1 | m² | 20.74 | cw=0.1 |
| 5 | 사다리꼴트체결불량 | | | 1 | EA | 1.00 | |

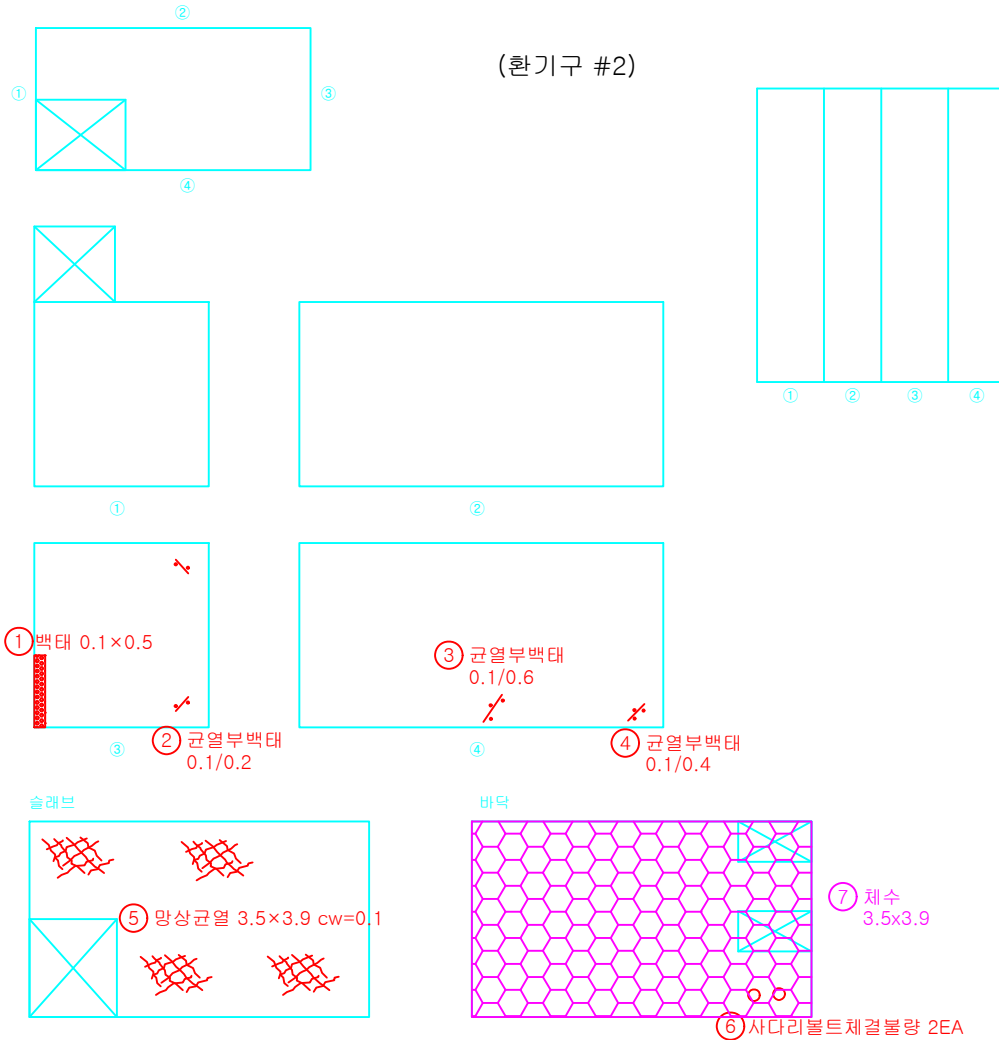
(환기구 #2)

| 번호 | 손상내용 | 손상현황 | | | 단위 | 손상<br>물량 | 비 고 |
|---|---|---|---|---|---|---|---|
| 1 | 백태 | 0.1 | 0.5 | 1 | m <sup>2</sup> | 0.05 | |
| 2 | 균열부백태 | 0.1 | 0.2 | 1 | m | 0.20 | |
| 3 | 균열부백태 | 0.1 | 0.6 | 1 | m | 0.60 | |
| 4 | 균열부백태 | 0.1 | 0.4 | 1 | m | 0.40 | |
| 5 | 망상균열 | 3.5 | 3.9 | 1 | m <sup>2</sup> | 13.65 | cw=0.1 |
| 6 | 사다리볼트 체결볼량 | | | 2 | EA | 2.00 | |
| 7 | 채수 | 3.5 | 3.9 | 1 | m <sup>2</sup> | 13.65 | |

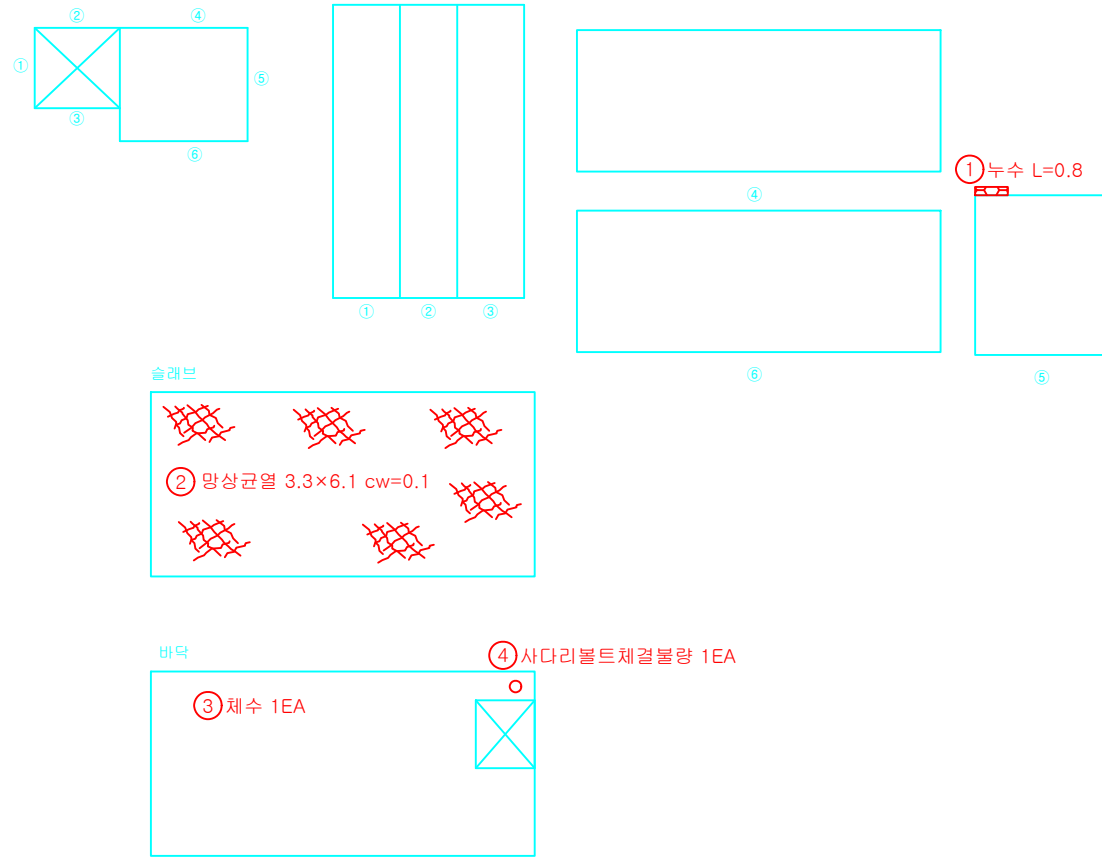
(환기구 #3)

| 번호 | 손상내용 | 손상현황 | | | 단위 | 손상<br>물량 | 비 고 |
|---|---|---|---|---|---|---|---|
| 1 | 누수 | | 0.8 | 1 | m | 0.80 | |
| 2 | 망상균열 | 3.3 | 6.1 | 1 | m <sup>2</sup> | 20.13 | cw=0.1 |
| 3 | 채수 | | | 1 | EA | 1.00 | |
| 4 | 사다리볼트체결볼량 | | | 1 | EA | 1.00 | |
