신파주분기 외관조사망도

| CW{0.2} 균열 | 망상균열 | 재료분리 | 편청, 공동 | 용역명<br>2023년 경기북부 송전전력구<br>맨홀 정밀안전점검 용역 |

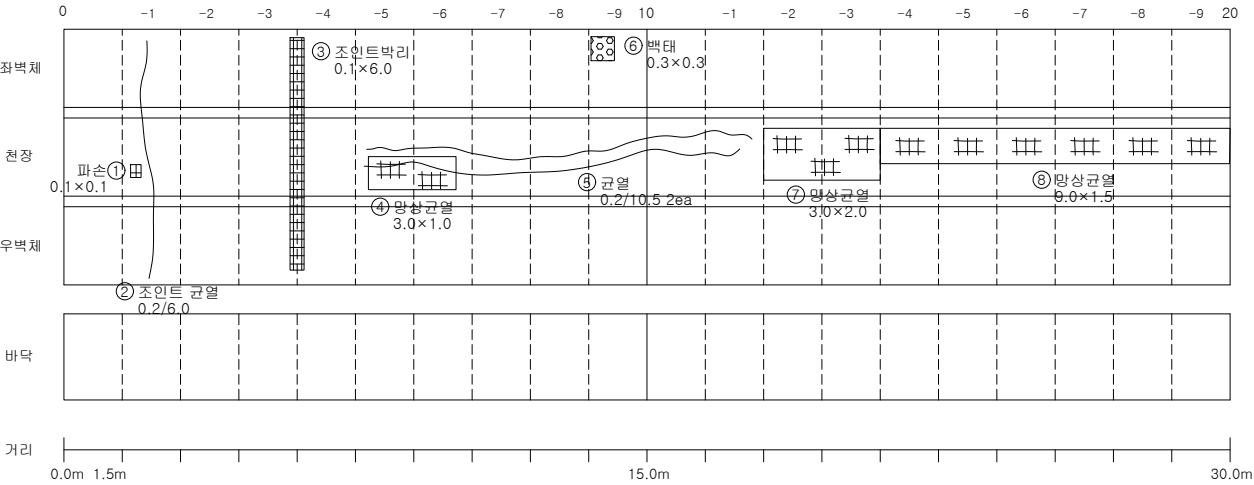
| 사석이완<br>사석탈락 | 세굴 | 강재부식 | 기타 | 망도번호<br>신파주분기 - 1 |

| 번호 | 손상내용 | 손상현황 | | | 단위 | 손상<br>물량 | 비 고 |
|---|---|---|---|---|---|---|---|
| 1 | 파손 | 0.1 | 0.1 | 1 | m <sup>2</sup> | 0.01 | |
| 2 | 조인트 균열 | 0.2 | 6.0 | 1 | m | 6.00 | |
| 3 | 조인트박리 | 0.1 | 6.0 | 1 | m <sup>2</sup> | 0.60 | |
| 4 | 망상균열 | 3.0 | 1.0 | 1 | m <sup>2</sup> | 3.00 | |
| 5 | 균열 | 0.2 | 10.5 | 2 | m | 21.00 | |
| 6 | 백태 | 0.3 | 0.3 | 1 | m <sup>2</sup> | 0.09 | |
| 7 | 망상균열 | 3.0 | 2.0 | 1 | m <sup>2</sup> | 6.00 | |
| 8 | 망상균열 | 9.0 | 1.5 | 1 | m <sup>2</sup> | 13.50 | |

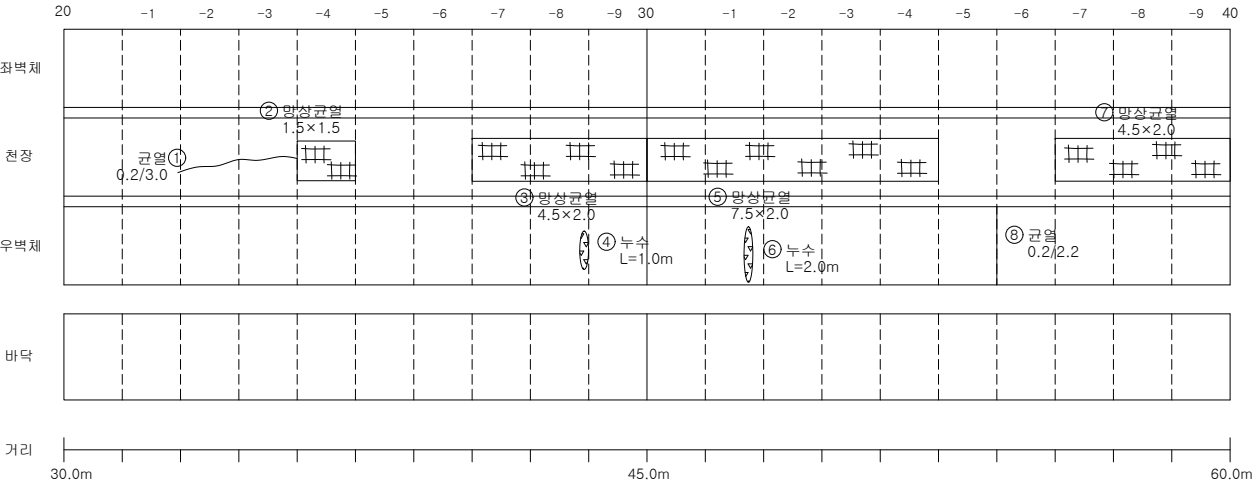
| 사석이완<br>사석탈락 | 세굴 | 강재부식 | 기타 | 망도번호<br>신파주분기 - 2 |

| 번호 | 손상내용 | 손상현황 | | | 단위 | 손상<br>물량 | 비 고 |
|---|---|---|---|---|---|---|---|
| 1 | 균열 | 0.2 | 3.0 | 1 | m | 3.00 | |
| 2 | 망상균열 | 1.5 | 1.5 | 1 | m <sup>2</sup> | 2.25 | |
| 3 | 망상균열 | 4.5 | 2.0 | 1 | m <sup>2</sup> | 9.00 | |
| 4 | 누수 | | 1.0 | 1 | m | 1.00 | |
| 5 | 망상균열 | 7.5 | 2.0 | 1 | m <sup>2</sup> | 15.00 | |
| 6 | 누수 | | 2.0 | 1 | m | 2.00 | |
| 7 | 망상균열 | 4.5 | 2.0 | 1 | m <sup>2</sup> | 9.00 | |
| 8 | 균열 | 0.2 | 2.2 | 1 | m | 2.20 | |

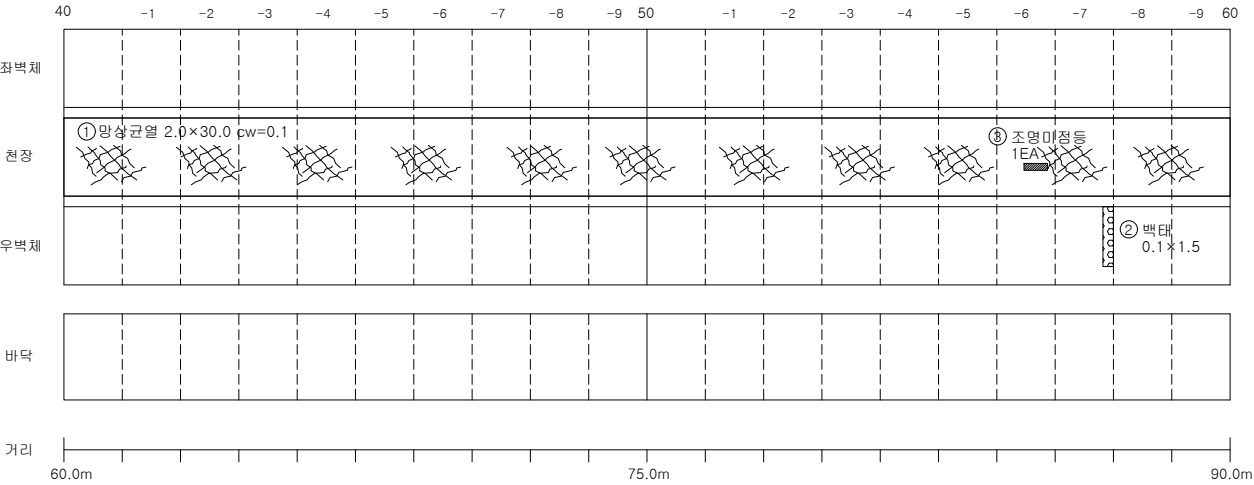
| 사석이완<br>사석탈락 | 세굴 | 강재부식 | 기타 | 망도번호<br>신파주분기 - 3 |

| 번호 | 손상내용 | 손상현황 | | | 단위 | 손상<br>물량 | 비 고 |
|---|---|---|---|---|---|---|---|
| 1 | 망상균열 | 2.0 | 30.0 | 1 | m <sup>2</sup> | 60.00 | cw=0.1 |
| 2 | 백태 | 0.1 | 1.5 | 1 | m <sup>2</sup> | 0.15 | |
| 3 | 조명미점등 | | | 1 | EA | 1.00 | |

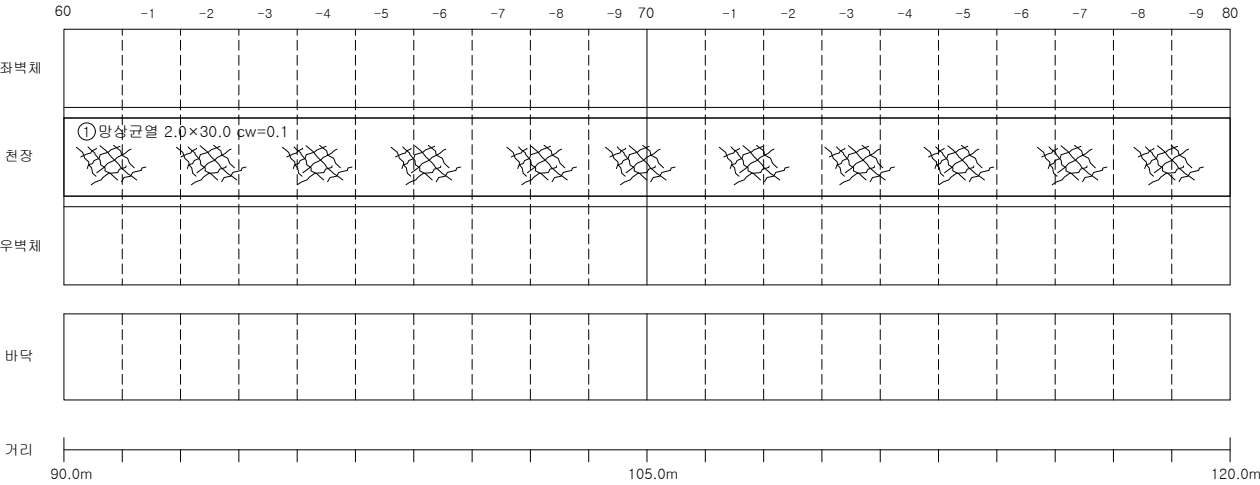
| 사석이완<br>사석탈락 | 세굴 | 강재부식 | 기타 | 망도번호<br>신파주분기 - 4 |

| 번호 | 손상내용 | 손상현황 | | | 단위 | 손상<br>물량 | 비 고 |
|---|---|---|---|---|---|---|---|
| 1 | 망상균열 | 2.0 | 30.0 | 1 | m <sup>2</sup> | 60.00 | cw=0.1 |

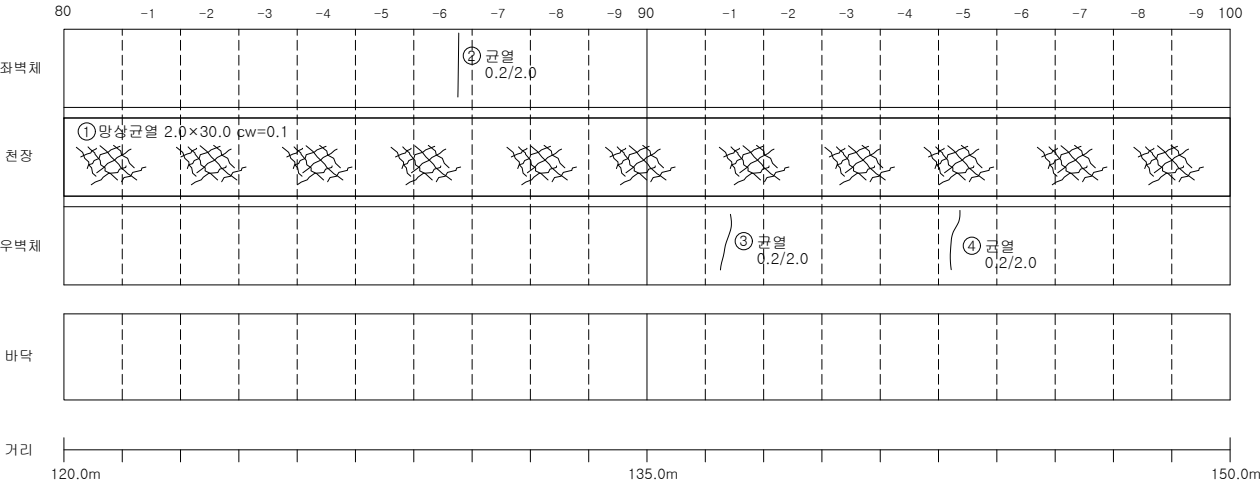
| 사석이완<br>사석탈락 | 세굴 | 강재부식 | 기타 | 망도번호<br>신파주분기 - 5 |

| 번호 | 손상내용 | 손상현황 | | | 단위 | 손상<br>물량 | 비 고 |
|---|---|---|---|---|---|---|---|
| 1 | 망상균열 | 2.0 | 30.0 | 1 | m <sup>2</sup> | 60.00 | cw=0.1 |
| 2 | 균열 | 0.2 | 2.0 | 1 | m | 2.00 | |
| 3 | 균열 | 0.2 | 2.0 | 1 | m | 2.00 | |
| 4 | 균열 | 0.2 | 2.0 | 1 | m | 2.00 | |

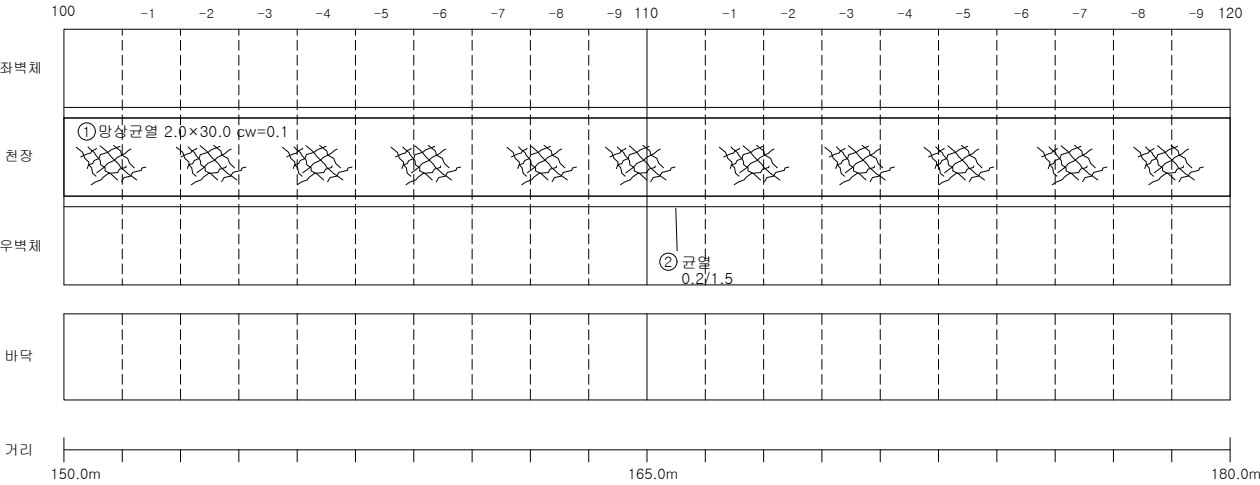
| 사석이완<br>사석탈락 | 세굴 | 강재부식 | 기타 | 망도번호<br>신파주분기 - 6 |

| 번호 | 손상내용 | 손상현황 | | | 단위 | 손상<br>물량 | 비 고 |
|---|---|---|---|---|---|---|---|
| 1 | 망상균열 | 2.0 | 30.0 | 1 | m <sup>2</sup> | 60.00 | cw=0.1 |
| 2 | 균열 | 0.2 | 1.5 | 1 | m | 1.50 | |

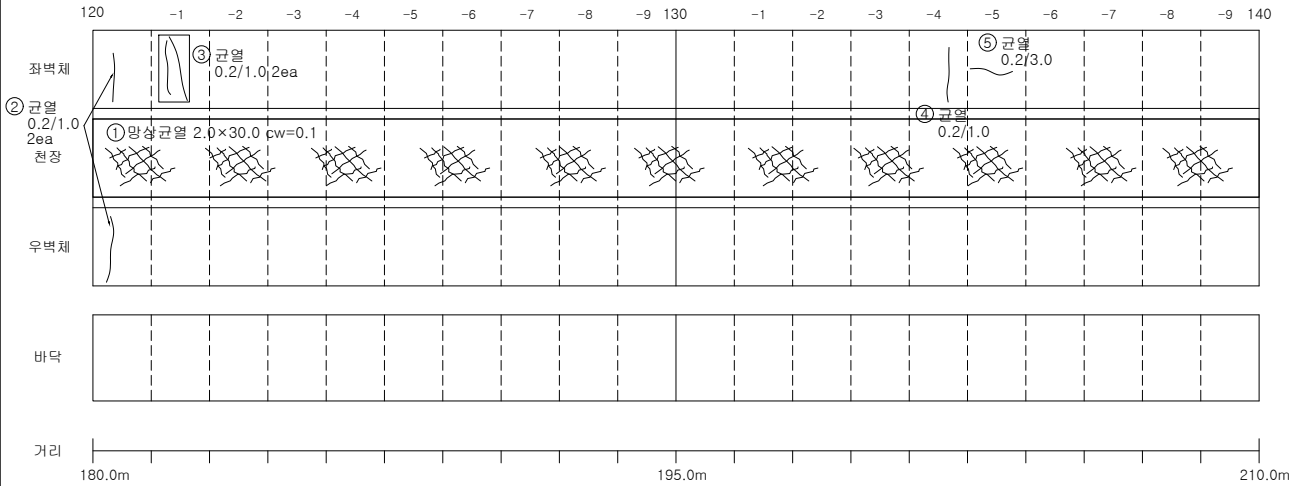
| 사석이완<br>사석탈락 | 세굴 | 강재부식 | 기타 | 망도번호<br>신파주분기 - 7 |

| 번호 | 손상내용 | 손상현황 | | | 단위 | 손상<br>물량 | 비 고 |
|---|---|---|---|---|---|---|---|
| 1 | 망상균열 | 2.0 | 30.0 | 1 | m <sup>2</sup> | 60.00 | cw=0.1 |
| 2 | 균열 | 0.2 | 1.0 | 2 | m | 2.00 | |
| 3 | 균열 | 0.2 | 1.0 | 2 | m | 2.00 | |
| 4 | 균열 | 0.2 | 1.0 | 1 | m | 1.00 | |
| 5 | 균열 | 0.2 | 3.0 | 1 | m | 3.00 | |

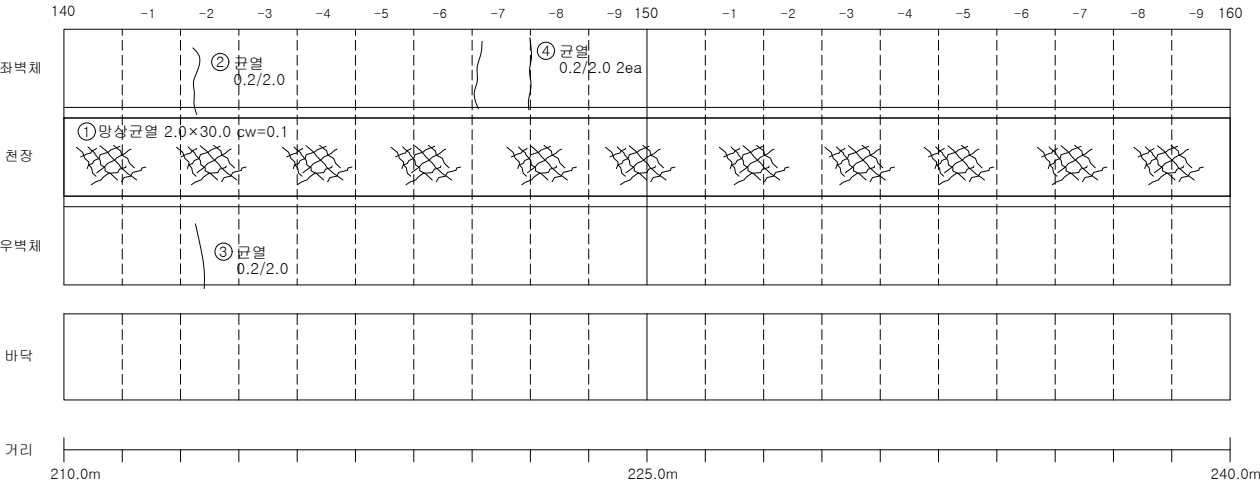
| 사석이완<br>사석탈락 | 세굴 | 강재부식 | 기타 | 망도번호<br>신파주분기 - 8 |

| 번호 | 손상내용 | 손상현황 | | | 단위 | 손상<br>물량 | 비 고 |
|---|---|---|---|---|---|---|---|
| 1 | 망상균열 | 2.0 | 30.0 | 1 | m <sup>2</sup> | 60.00 | cw=0.1 |
| 2 | 균열 | 0.2 | 2.0 | 1 | m | 2.00 | |
| 3 | 균열 | 0.2 | 2.0 | 1 | m | 2.00 | |
| 4 | 균열 | 0.2 | 2.0 | 2 | m | 4.00 | |

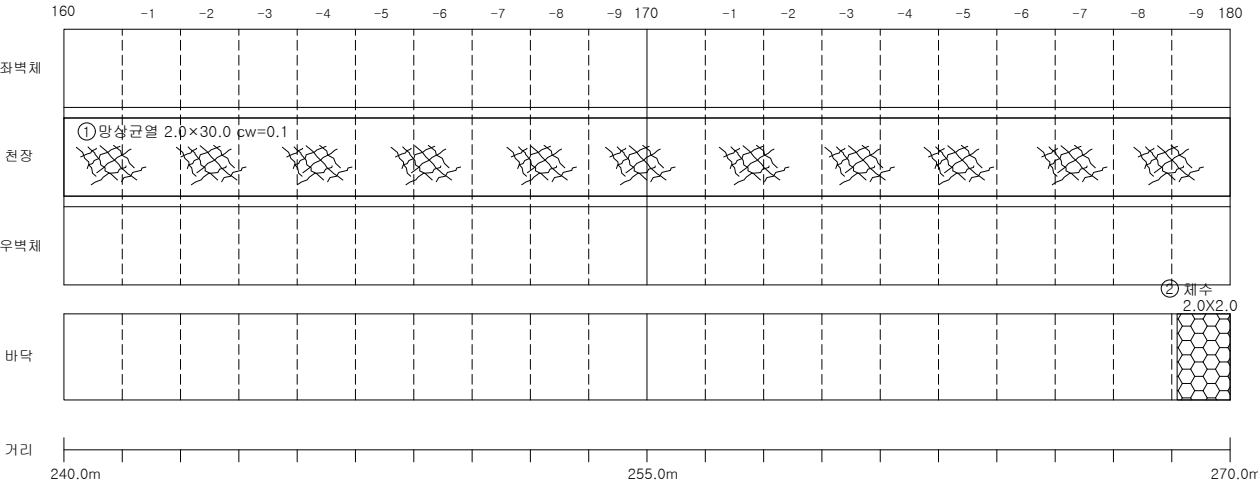
| 사석이완<br>사석탈락 | 세굴 | 강재부식 | 기타 | 망도번호<br>신파주분기 - 9 |

| 번호 | 손상내용 | 손상현황 | | | 단위 | 손상<br>물량 | 비 고 |
|---|---|---|---|---|---|---|---|
| 1 | 망상균열 | 2.0 | 30.0 | 1 | m <sup>2</sup> | 60.00 | cw=0.1 |
| 2 | 체수 | 2.0 | 2.0 | 1 | m <sup>2</sup> | 4.00 | |

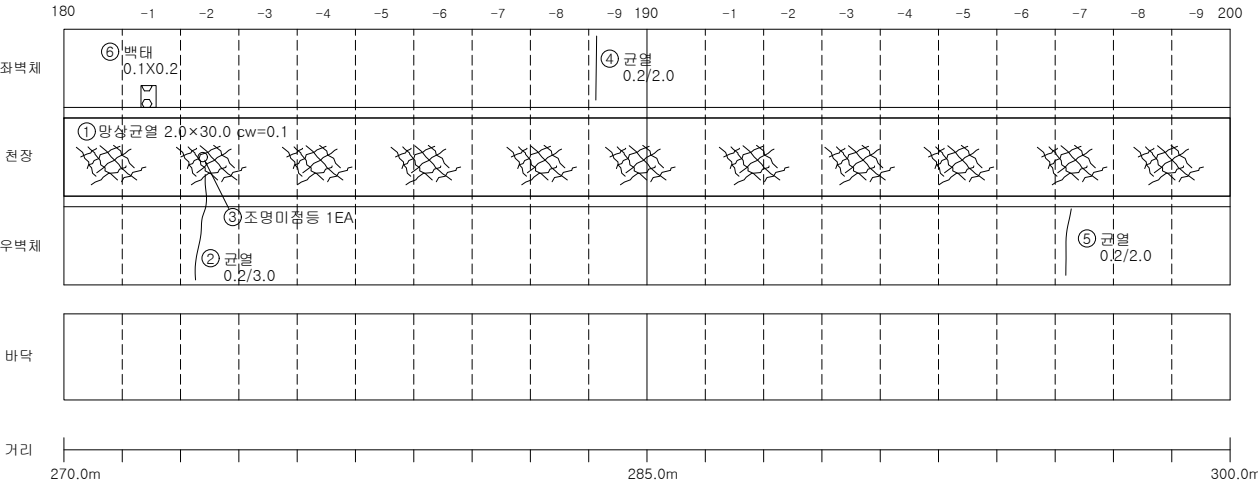
| 사석이완<br>사석탈락 | 세굴 | 강재부식 | 기타 | 망도번호<br>신파주분기 - 10 |

| 번호 | 손상내용 | 손상현황 | | | 단위 | 손상<br>물량 | 비 고 |
|---|---|---|---|---|---|---|---|
| 1 | 망상균열 | 2.0 | 30.0 | 1 | m <sup>2</sup> | 60.00 | cw=0.1 |
| 2 | 균열 | 0.2 | 3.0 | 1 | m | 3.00 | |
| 3 | 조명미점등 | | | 1 | EA | 1.00 | |
| 4 | 균열 | 0.2 | 2.0 | 1 | m | 2.00 | |
| 5 | 균열 | 0.2 | 2.0 | 1 | m | 2.00 | |
| 6 | 백태 | 0.1 | 0.2 | 1 | m <sup>2</sup> | 0.02 | |

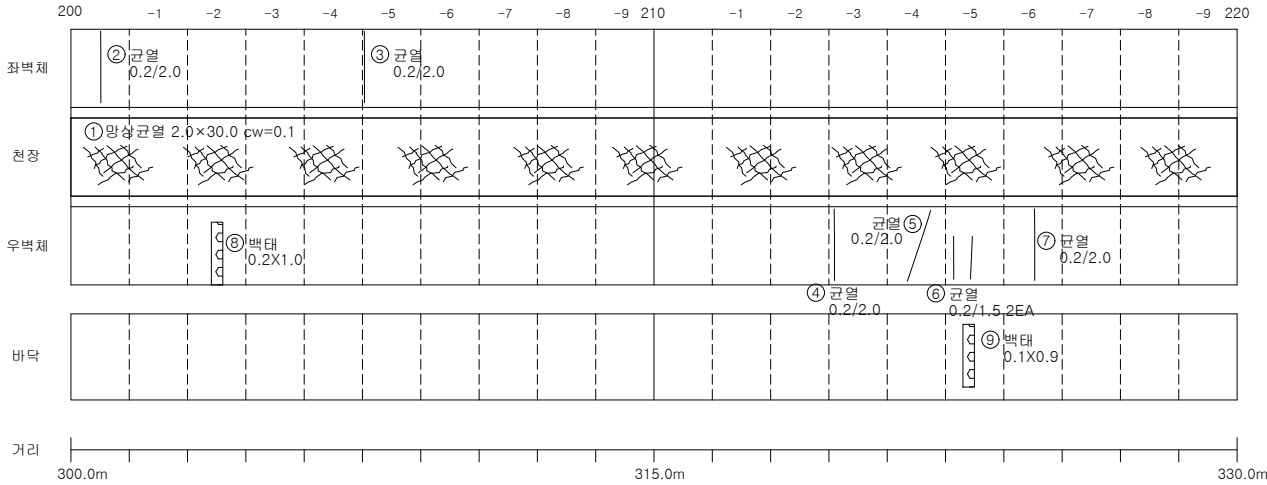
| 사석이완<br>사석탈락 | 세굴 | 강재부식 | 기타 | 망도번호<br>신파주분기 - 11 |

| 번호 | 손상내용 | 손상현황 | | | 단위 | 손상<br>물량 | 비 고 |
|---|---|---|---|---|---|---|---|
| 1 | 망상균열 | 2.0 | 30.0 | 1 | m <sup>2</sup> | 60.00 | cw=0.1 |
| 2 | 균열 | 0.2 | 2.0 | 1 | m | 2.00 | |
| 3 | 균열 | 0.2 | 2.0 | 1 | m | 2.00 | |
| 4 | 균열 | 0.2 | 2.0 | 1 | m | 2.00 | |
| 5 | 균열 | 0.2 | 2.0 | 1 | m | 2.00 | |
| 6 | 균열 | 0.2 | 1.5 | 2 | m | 3.00 | |
| 7 | 균열 | 0.2 | 2.0 | 1 | m | 2.00 | |
| 8 | 백태 | 0.2 | 1.0 | 1 | m <sup>2</sup> | 0.20 | |
| 9 | 백태 | 0.1 | 0.9 | 1 | m <sup>2</sup> | 0.09 | |

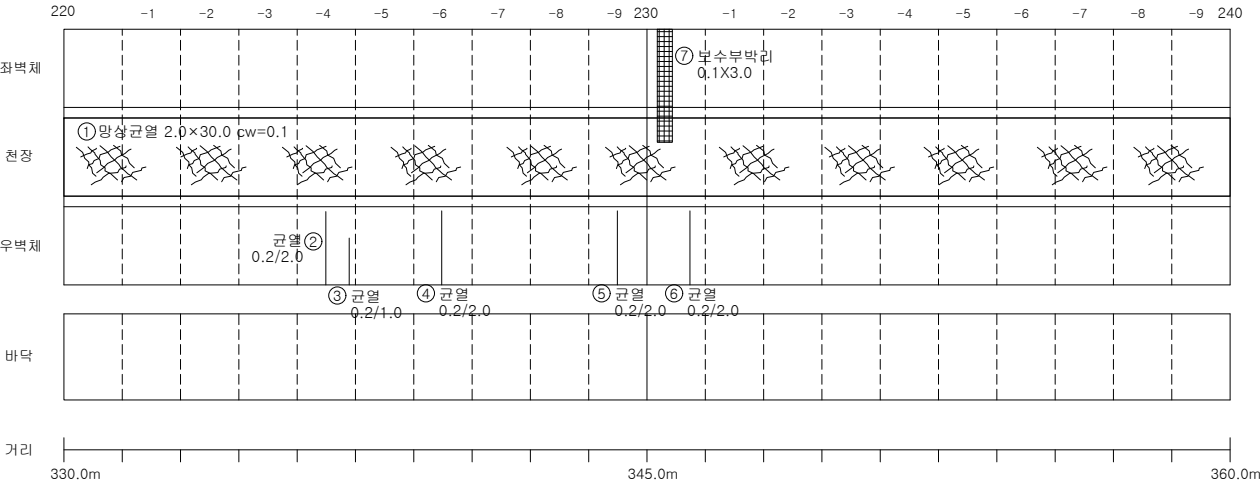
| 사석이완<br>사석탈락 | 세굴 | 강재부식 | 기타 | 망도번호<br>신파주분기 - 12 |

| 번호 | 손상내용 | 손상현황 | | | 단위 | 손상<br>수량 | 비 고 |
|---|---|---|---|---|---|---|---|
| 1 | 망상균열 | 2.0 | 30.0 | 1 | m <sup>2</sup> | 60.00 | cw=0.1 |
| 2 | 균열 | 0.2 | 2.0 | 1 | m | 2.00 | |
| 3 | 균열 | 0.2 | 1.0 | 1 | m | 1.00 | |
| 4 | 균열 | 0.2 | 2.0 | 1 | m | 2.00 | |
| 5 | 균열 | 0.2 | 2.0 | 1 | m | 2.00 | |
| 6 | 균열 | 0.2 | 2.0 | 1 | m | 2.00 | |
| 7 | 보수부박리 | 0.1 | 3.0 | 1 | m <sup>2</sup> | 0.30 | |

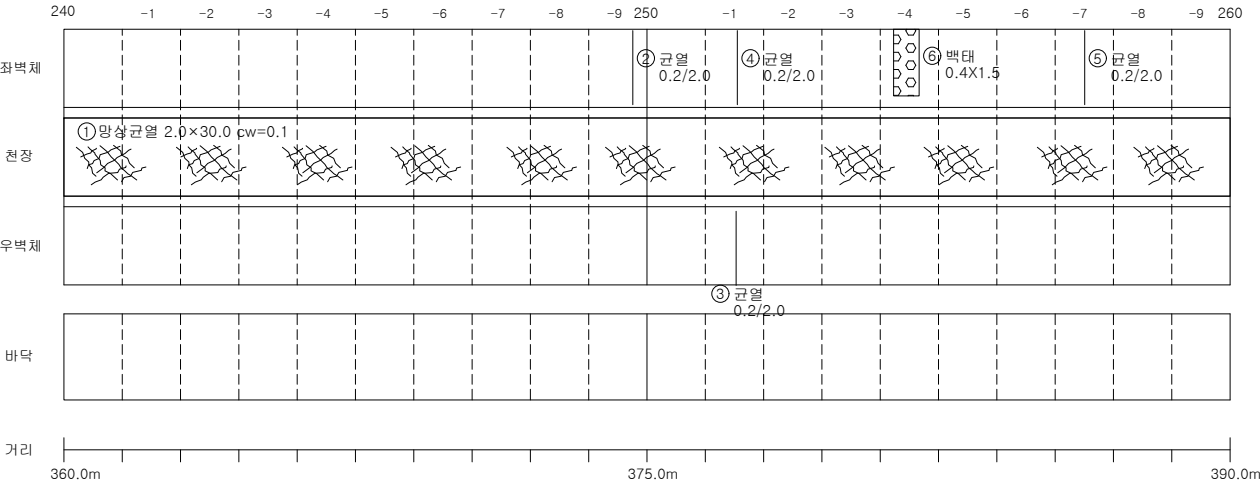
| 사석이완<br>사석탈락 | 세굴 | 강재부식 | 기타 | 망도번호<br>신파주분기 - 13 |

| 번호 | 손상내용 | 손상현황 | | | 단위 | 손상<br>물량 | 비 고 |
|---|---|---|---|---|---|---|---|
| 1 | 망상균열 | 2.0 | 30.0 | 1 | m <sup>2</sup> | 60.00 | cw=0.1 |
| 2 | 균열 | 0.2 | 2.0 | 1 | m | 2.00 | |
| 3 | 균열 | 0.2 | 2.0 | 1 | m | 2.00 | |
| 4 | 균열 | 0.2 | 2.0 | 1 | m | 2.00 | |
| 5 | 균열 | 0.2 | 2.0 | 1 | m | 2.00 | |
| 6 | 백태 | 0.4 | 1.5 | 1 | m <sup>2</sup> | 0.60 | |

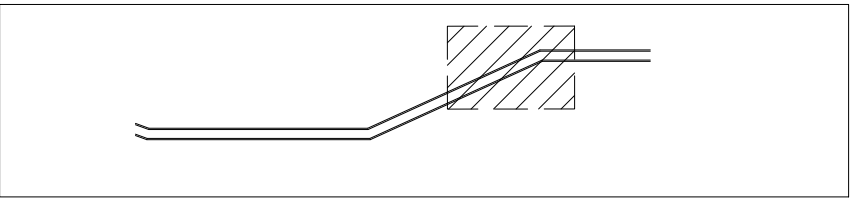
| 번호 | 손상내용 | 손상현황 | | | 단위 | 손상<br>물량 | 비 고 |
|---|---|---|---|---|---|---|---|
| 1 | 망상균열 | 2.0 | 30.0 | 1 | m <sup>2</sup> | 60.00 | cw=0.1 |
| 2 | 균열 | 0.2 | 1.0 | 1 | m | 1.00 | |
| 3 | 균열 | 0.2 | 1.5 | 1 | m | 1.50 | |

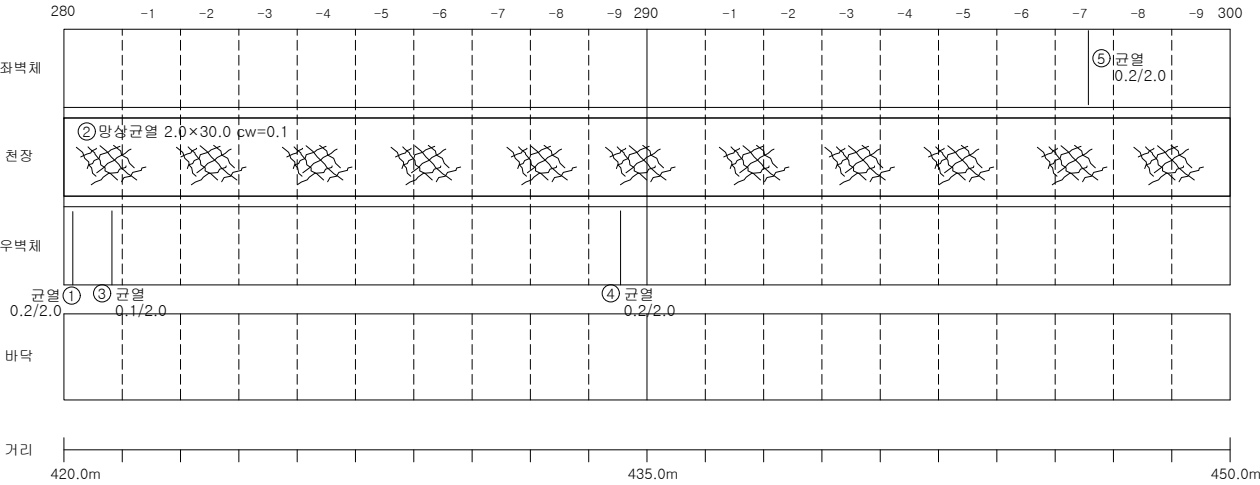
| 사석이완<br>사석탈락 | 세굴 | 강재부식 | 기타 | 망도번호<br>신파주분기 - 15 |

| 번호 | 손상내용 | 손상현황 | | | 단위 | 손상<br>물량 | 비 고 |
|---|---|---|---|---|---|---|---|
| 1 | 균열 | 0.2 | 2.0 | 1 | m | 2.00 | |
| 2 | 망상균열 | 2.0 | 30.0 | 1 | m² | 60.00 | cw=0.1 |
| 3 | 균열 | 0.1 | 2.0 | 1 | m | 2.00 | |
| 4 | 균열 | 0.2 | 2.0 | 1 | m | 2.00 | |
| 5 | 균열 | 0.2 | 2.0 | 1 | m | 2.00 | |

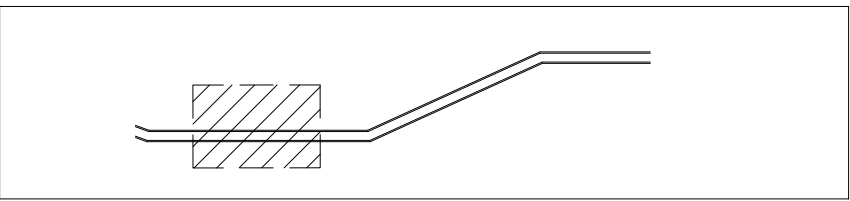
| 번호 | 손상내용 | 손상현황 | | | 단위 | 손상<br>물량 | 비 고 |
|---|---|---|---|---|---|---|---|
| 1 | 망상균열 | 2.0 | 30.0 | 1 | m <sup>2</sup> | 60.00 | cw=0.1 |
| 2 | 균열부백태 | 0.2 | 2.0 | 1 | m | 2.00 | |
| 3 | 균열 | 0.2 | 1.5 | 1 | m | 1.50 | |
| 4 | 균열 | 0.2 | 2.2 | 1 | m | 2.20 | |

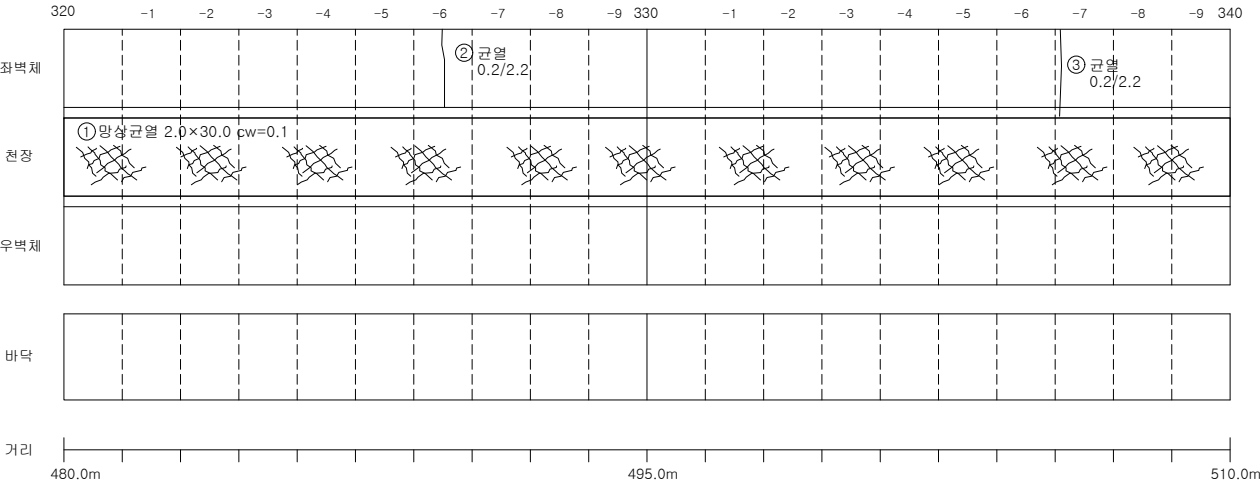
| 사석이완<br>사석탈락 | 세굴 | 강재부식 | 기타 | 망도번호<br>신파주분기 - 17 |

| 번호 | 손상내용 | 손상현황 | | | 단위 | 손상<br>물량 | 비 고 |
|---|---|---|---|---|---|---|---|
| 1 | 망상균열 | 2.0 | 30.0 | 1 | m <sup>2</sup> | 60.00 | cw=0.1 |
| 2 | 균열 | 0.2 | 2.2 | 1 | m | 2.20 | |
| 3 | 균열 | 0.2 | 2.2 | 1 | m | 2.20 | |

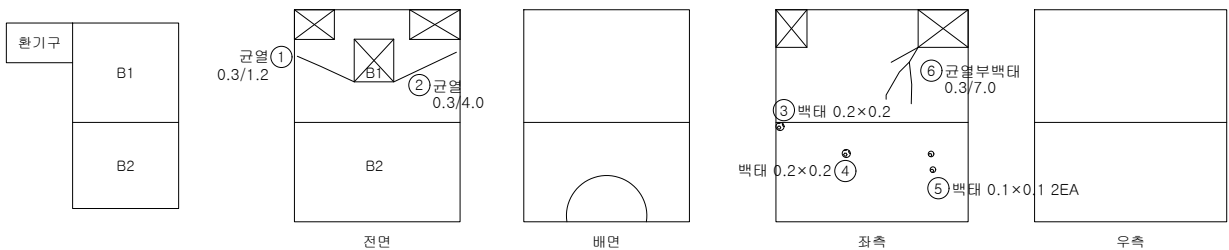
(수직구 #2)

| 번호 | 손상내용 | 손상현황 | | | 단위 | 손상<br>물량 | 비 고 |
|---|---|---|---|---|---|---|---|
| 1 | 균열 | 0.3 | 1.2 | 1 | m | 1.20 | |
| 2 | 균열 | 0.3 | 4.0 | 1 | m | 4.00 | |
| 6 | 균열부백태 | 0.3 | 7.0 | 1 | m | 7.00 | |
| 7 | 균열부백태 | 0.2 | 3.5 | 1 | m | 3.50 | |
| 8 | 망상균열 | 2.2 | 3.9 | 1 | m <sup>2</sup> | 8.58 | |
