2023년 경기북부 송전전력구 · 맨홀 정밀안전점검용역

# 과업수행계획서

2023. 04

한국전력공사 경기북부본부

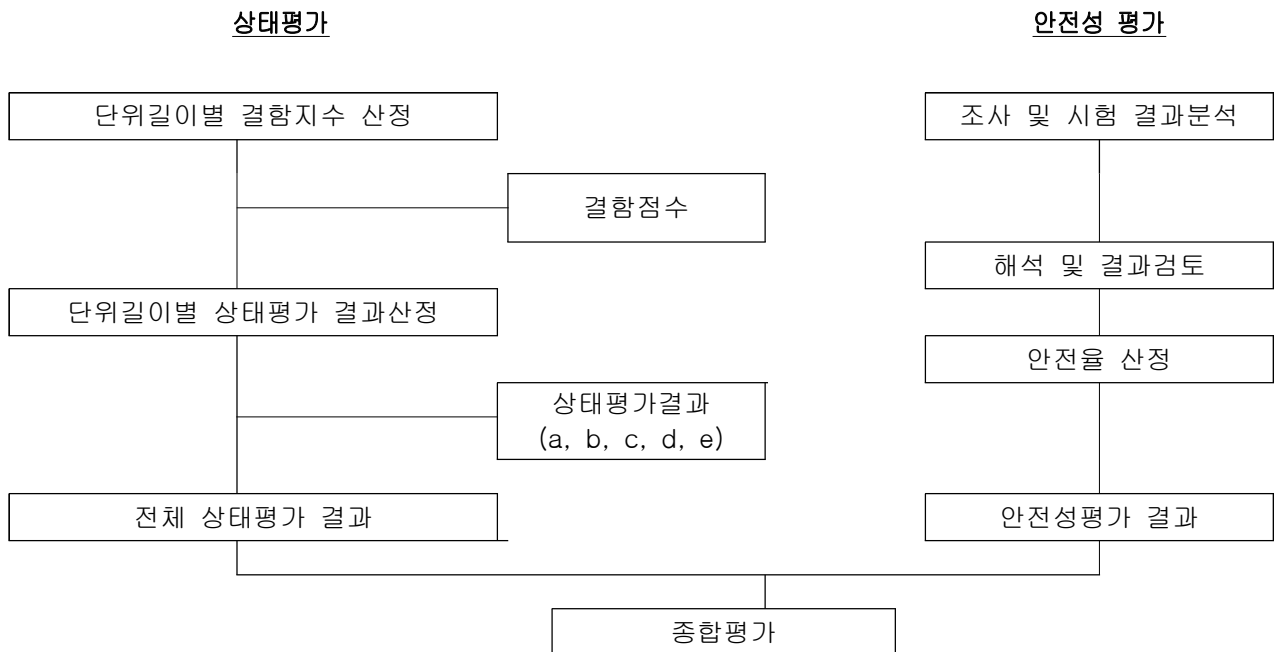
- 상태평가와 안전성평가 결과 2개 등급 중 최저등급을 종합평가 결과로 하여야 하고 아래의 절차에 따라 결정한다.
- 상태평가와 부대시설(필요시)을 종합하여 상태평가 결과를 결정하며, 안전성평가를 시행한 경우에는 상태평가 결과와 안전성평가 결과를 비교하여 최저등급을 종합평가 결과로 결정한다.
