# I D : 회야대교(울산) - 바닥판상면 - S1

## 손 상 물 량 표

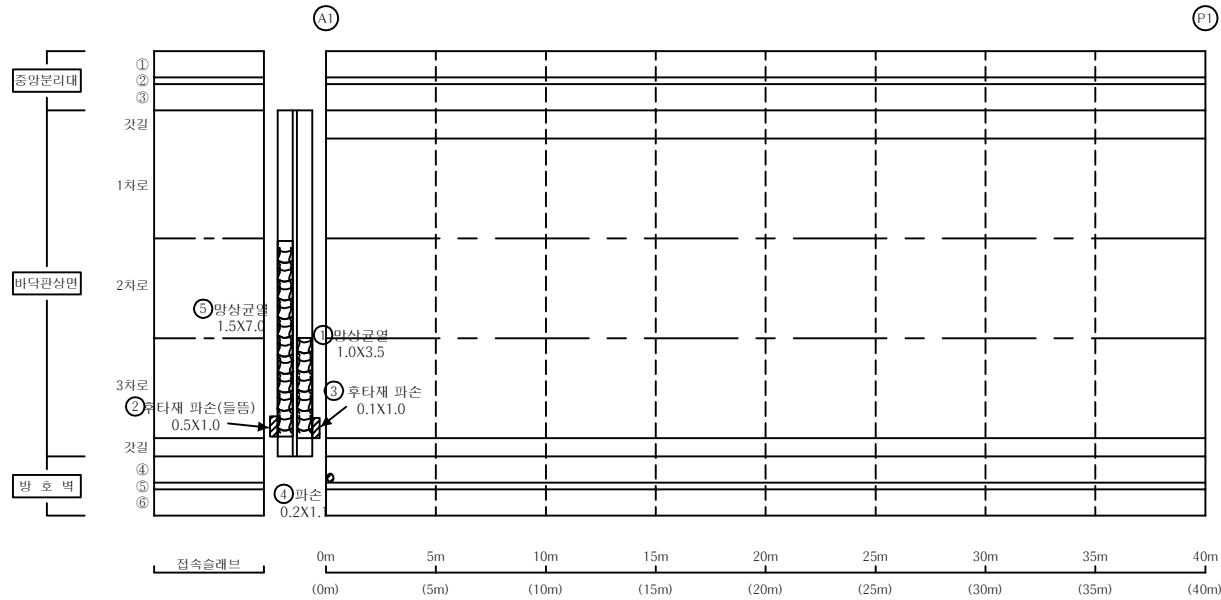
S1

| 번호 | 신/구 | 부재명 | 손 상 현 황 | 손 상 규 모 | | | | | 비고 |
|---|---|---|---|---|---|---|---|---|---|
| 1 | 구 | 신축이음 | 후타재 망상균열 | | 1.0 | 3.5 | 1 | m <sup>2</sup> | 3.50 |
| 2 | 구 | 신축이음 | 후타재 파손 | | 0.5 | 1.0 | 1 | m <sup>2</sup> | 0.50 |
| 3 | 구 | 신축이음 | 후타재 파손 | | 0.1 | 1.0 | 1 | m <sup>2</sup> | 0.10 |
| 4 | 구 | 방호벽 | 파손(균열) | | 0.2 | 1.1 | 1 | m <sup>2</sup> | 0.22 |
| 5 | 신 | 신축이음 | 후타재 망상균열 | | 1.5 | 7.0 | 1 | m <sup>2</sup> | 10.50 |

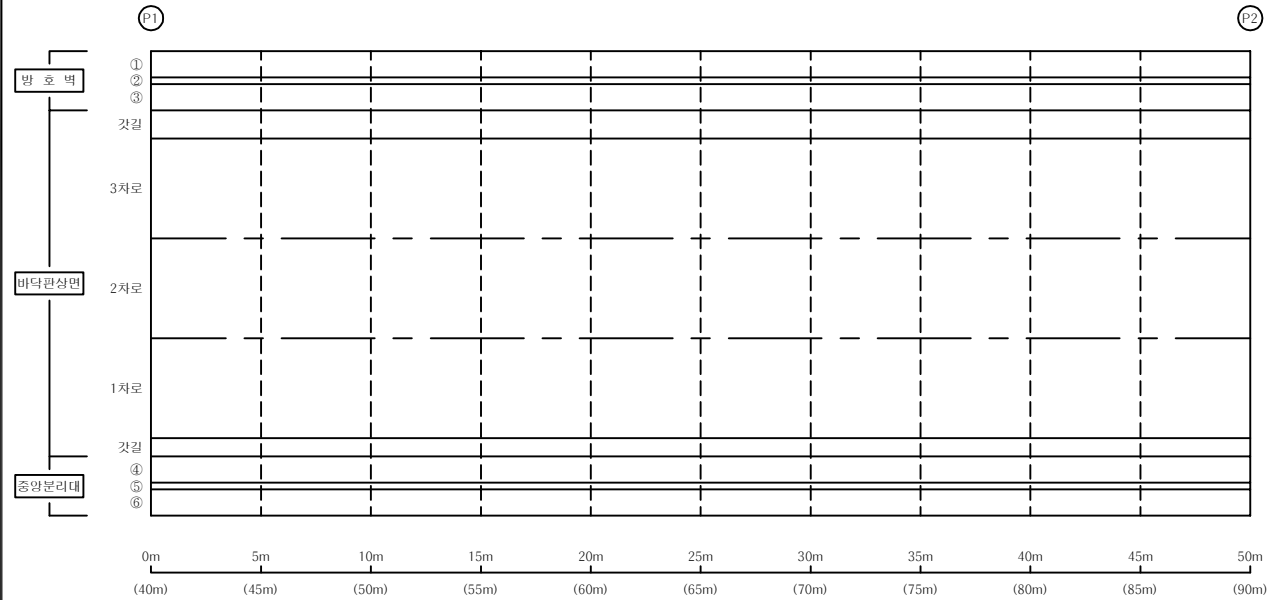
| 번호 | 신/구 | 부재명 | 손 상 현 황 | 손 상 규 모 | | | | | 비고 |
|---|---|---|---|---|---|---|---|---|---|
| 1 | 구 | 방호벽 | 난간균열 | | 10.0 | | 1 | m | 10.00 |
| 2 | 신 | 방호벽 | 균열 | 0.2 | 0.4 | | 1 | m | 0.40 |

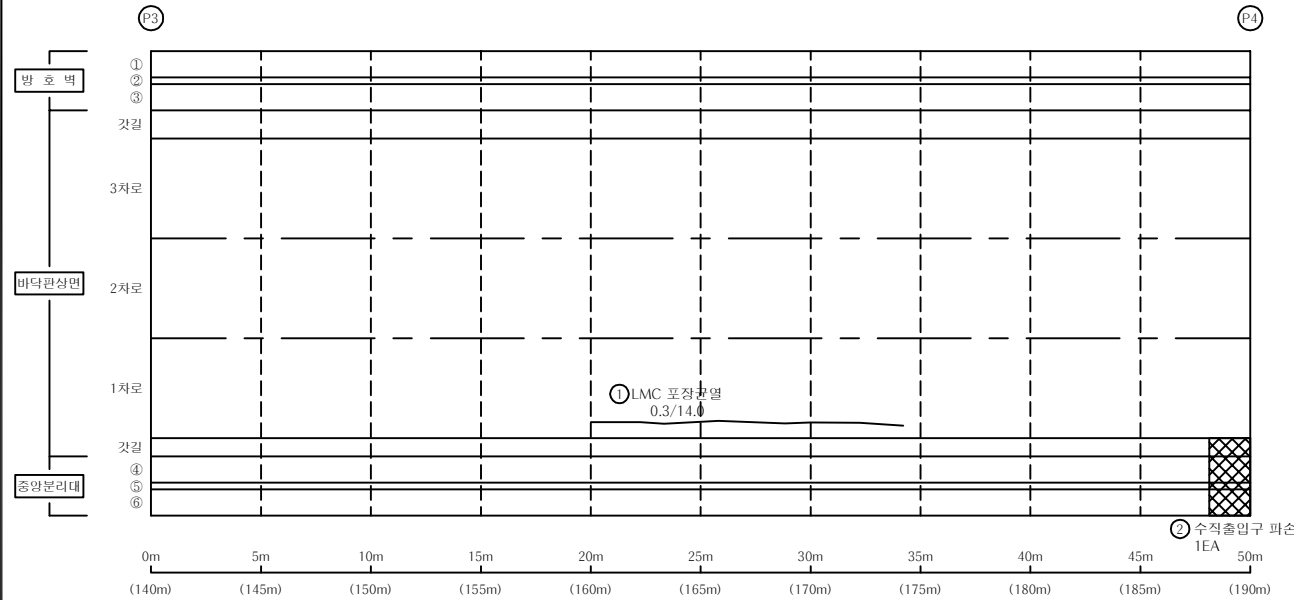
| 번호 | 신/구 | 부재명 | 손 상 현 황 | 손 상 규 모 | | | | | 비고 |
|---|---|---|---|---|---|---|---|---|---|
| 1 | 신 | 포장 | LMC포장균열 | | 14.0 | | 1 | m | 14.00 |

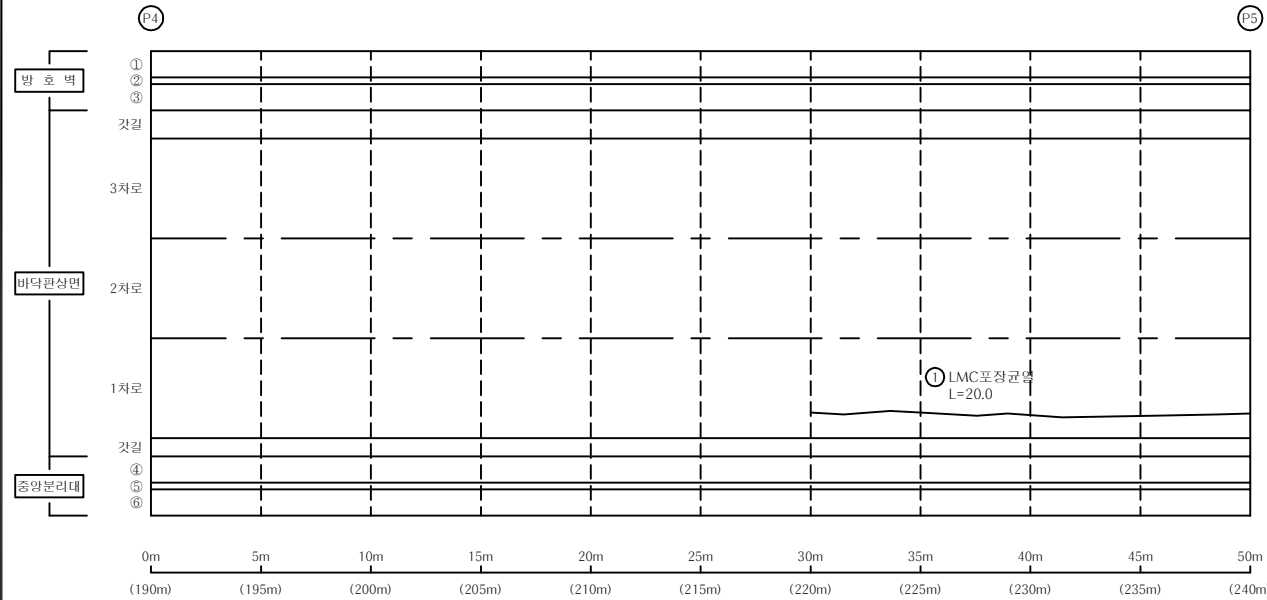
| 번호 | 신/구 | 부재명 | 손 상 현 황 | 손 상 규 모 | | | | | | 비고 |
|---|---|---|---|---|---|---|---|---|---|---|
| 1 | 신 | 포장 | LMC포장균열 | | 20.0 | | 1 | m | 20.00 | |

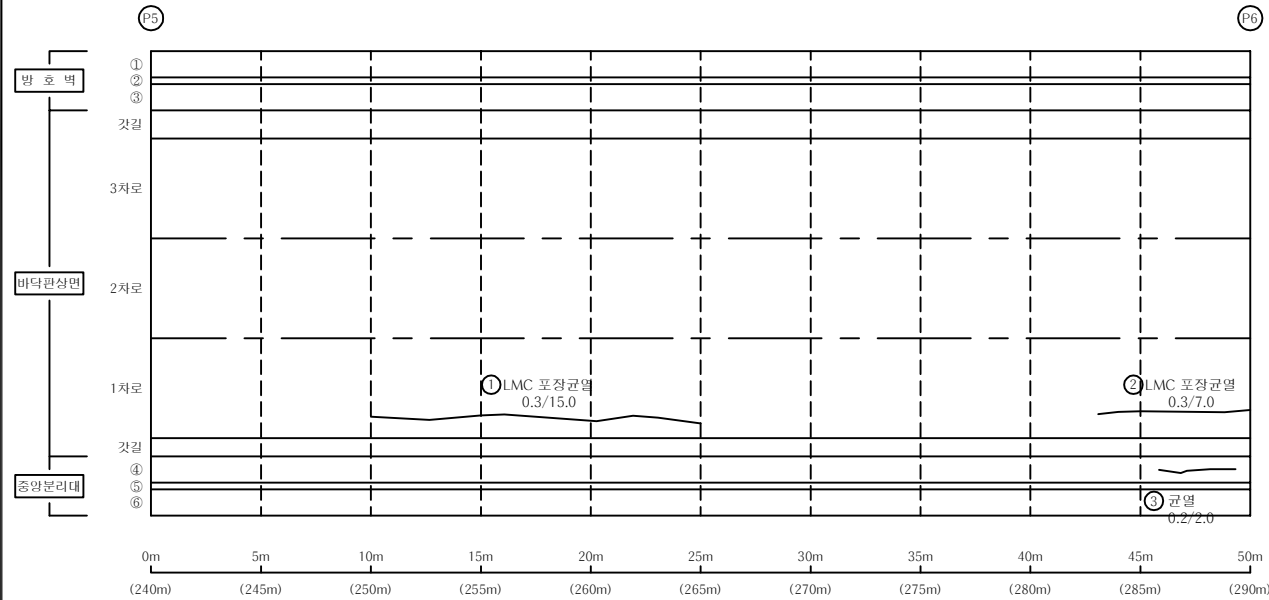
| 번호 | 신/구 | 부재명 | 손 상 현 황 | 손 상 규 모 | | | | | 비고 |
|---|---|---|---|---|---|---|---|---|---|
| 1 | 구 | 포장 | LMC포장균열 | | 15.0 | | 1 | m | 15.00 |
| 2 | 구 | 포장 | LMC포장균열 | | 7.0 | | 1 | m | 7.00 |
| 3 | 신 | 방호벽 | 균열 | 0.2 | 2.0 | | 1 | m | 2.00 |

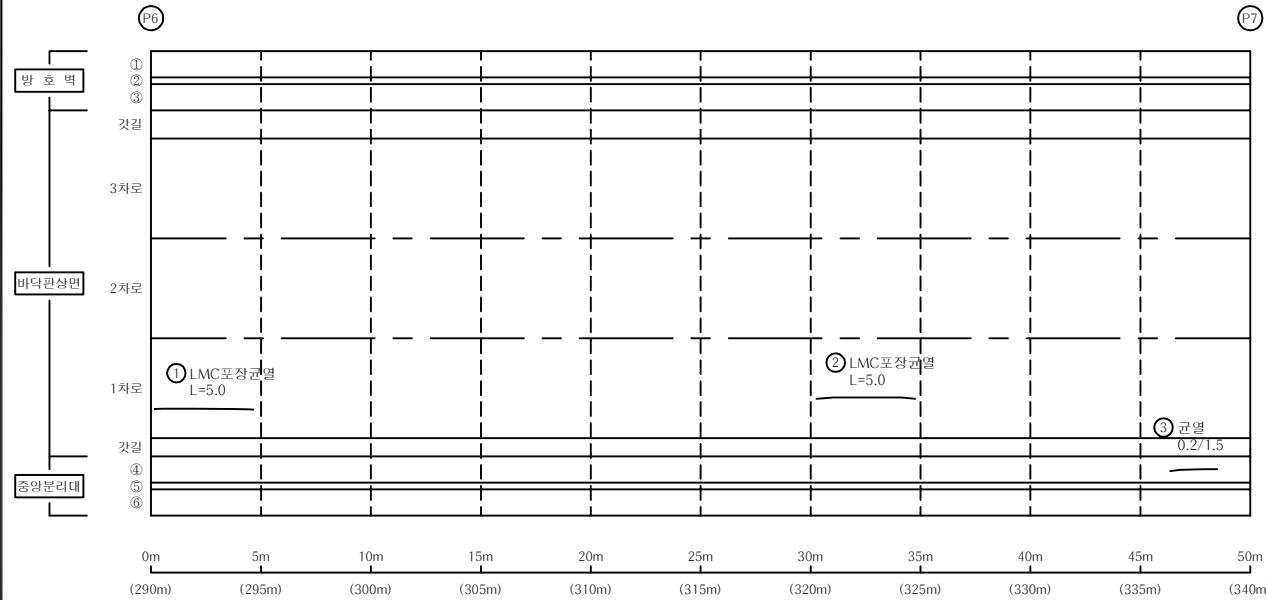
| 번호 | 신/구 | 부재명 | 손 상 현 황 | 손 상 규 모 | | | | | 비고 |
|---|---|---|---|---|---|---|---|---|---|
| 1 | 신 | 포장 | LMC포장균열 | | 5.0 | | 1 | m | 5.00 |
| 2 | 신 | 포장 | LMC포장균열 | | 5.0 | | 1 | m | 5.00 |
| 3 | 신 | 방호벽 | 균열 | 0.2 | 1.5 | | 1 | m | 1.50 |

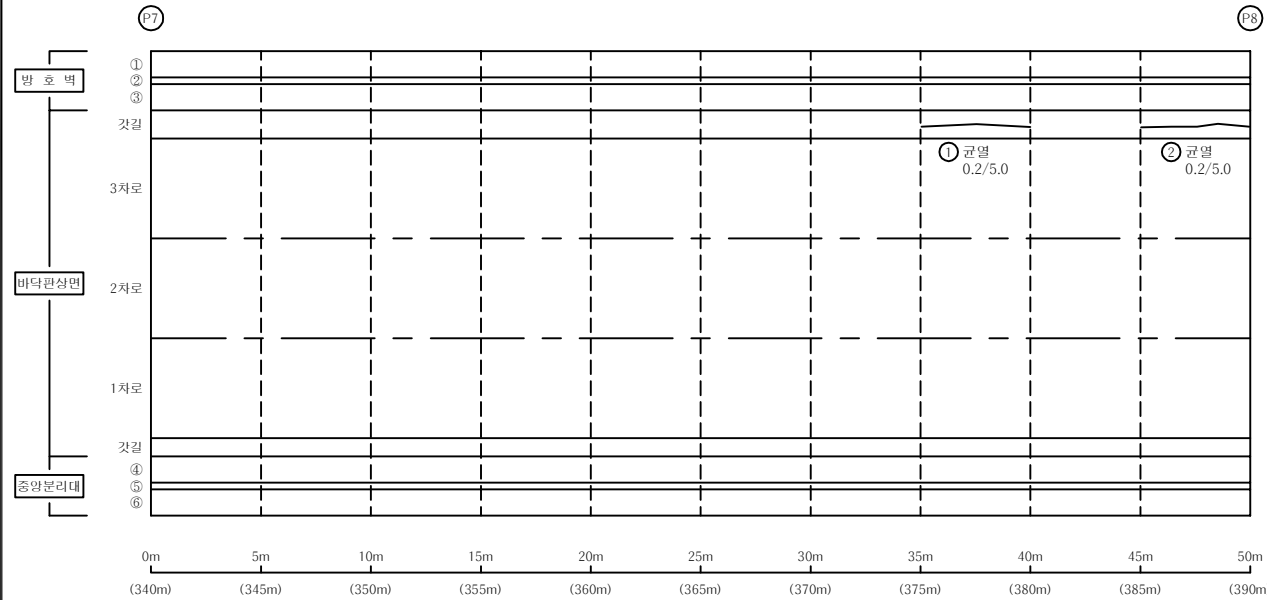
| 번호 | 신/구 | 부재명 | 손 상 현 황 | 손 상 규 모 | | | | | 비고 |
|---|---|---|---|---|---|---|---|---|---|
| 1 | 신 | 방호벽 | 균열 | 0.2 | 5.0 | | 1 | m | 5.00 |
| 2 | 신 | 방호벽 | 균열 | 0.2 | 5.0 | | 1 | m | 5.00 |

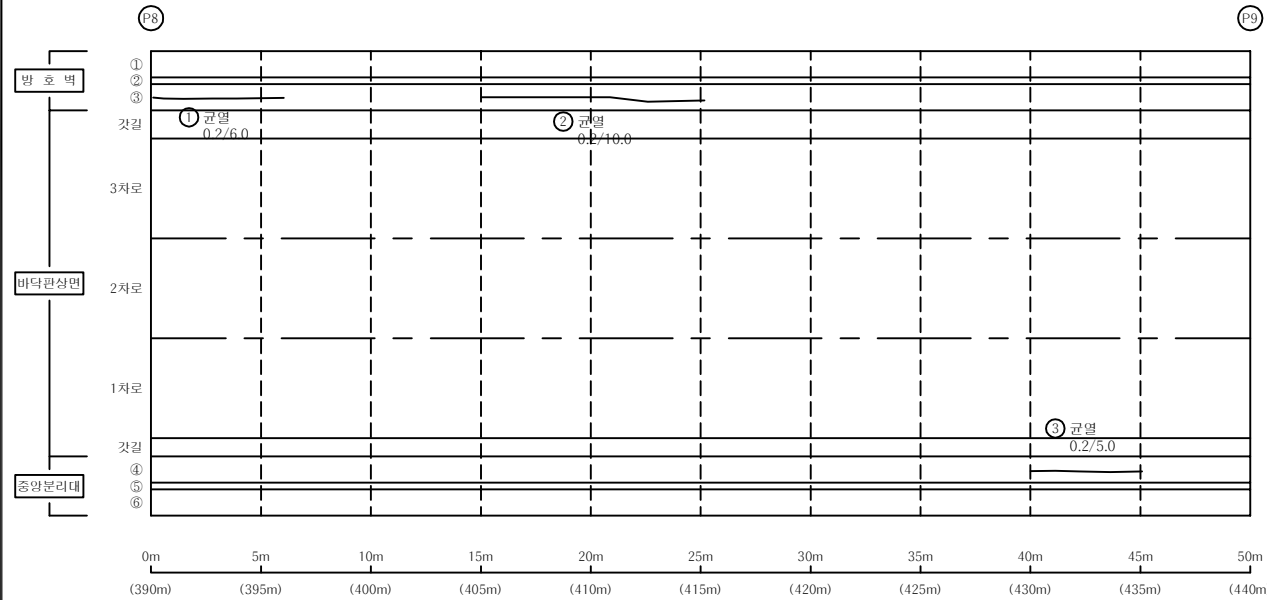
| 번호 | 신/구 | 부재명 | 손 상 현 황 | 손 상 규 모 | | | | | 비고 |
|---|---|---|---|---|---|---|---|---|---|
| 1 | 신 | 방호벽 | 균열 | 0.2 | 6.0 | | 1 | m | 6.00 |
| 2 | 신 | 방호벽 | 균열 | 0.2 | 10.0 | | 1 | m | 10.00 |
| 3 | 신 | 방호벽 | 균열 | 0.2 | 5.0 | | 1 | m | 5.00 |

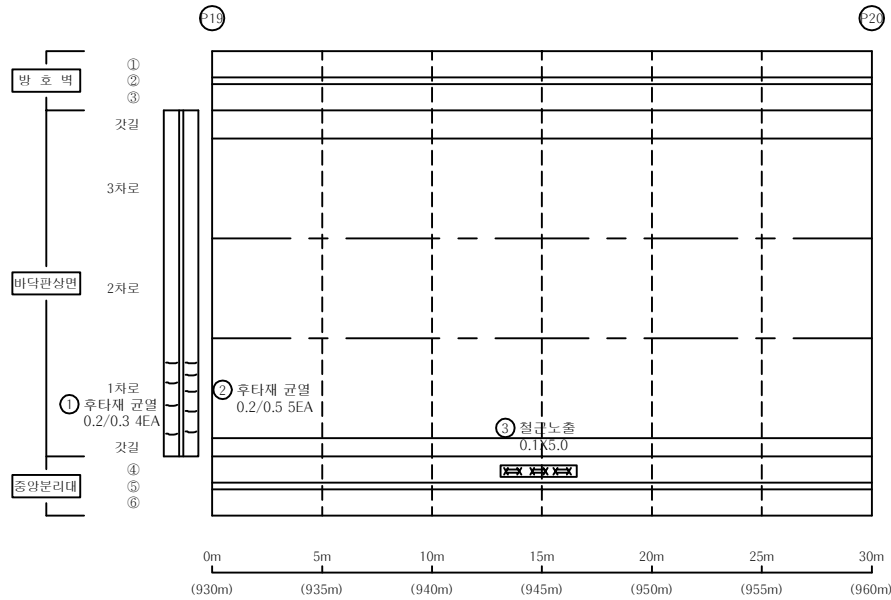
| 번호 | 신/구 | 부재명 | 손 상 현 황 | 손 상 규 모 | | | | | 비고 |
|---|---|---|---|---|---|---|---|---|---|
| 1 | 신 | 신축이음 | 후타재 균열 | 0.2 | 0.3 | | 4 | m | 1.20 |
| 2 | 신 | 신축이음 | 후타재 균열 | 0.2 | 0.5 | | 5 | m | 2.50 |

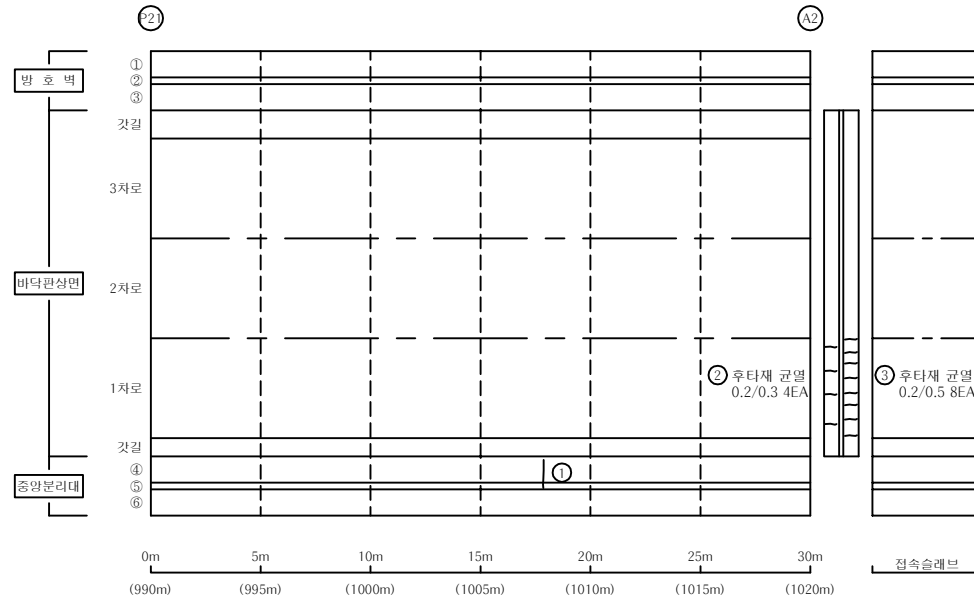
| 번호 | 신/구 | 부재명 | 손 상 현 황 | 손 상 규 모 | | | | | 비고 |
|---|---|---|---|---|---|---|---|---|---|
| 1 | 구 | 방호벽 | 균열 | 0.1 | 1.3 | | 1 | m | 1.30 |
| 2 | 신 | 신축이음 | 후타재 균열 | 0.2 | 0.3 | | 4 | m | 1.20 |
| 3 | 신 | 신축이음 | 후타재 균열 | 0.2 | 0.5 | | 8 | m | 4.00 |

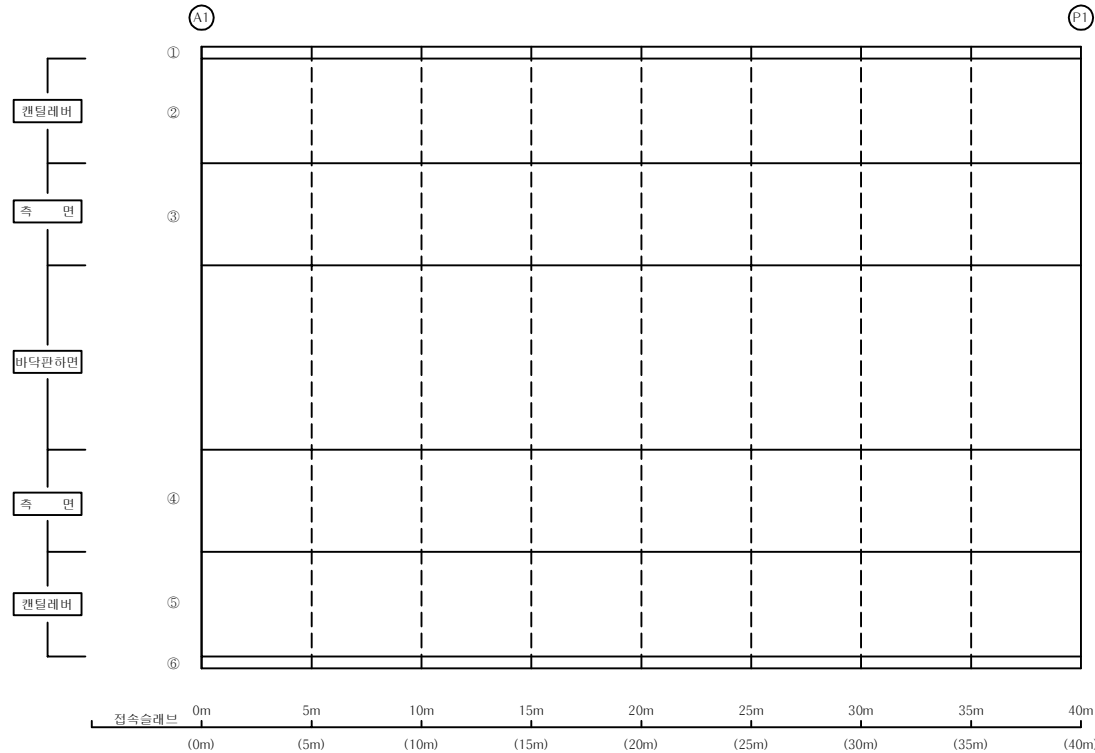
| 번호 | 신/구 | 부재명 | 손 상 현 황 | 손 상 규 모 | | | | | 비고 |
|---|---|---|---|---|---|---|---|---|---|
| 1 | 구 | 복부 | 균열 | 0.1 | 6.0 | | 1 | m | 6.00 |
| 2 | 구 | 복부 | 균열 | 0.1 | 2.0 | | 1 | m | 2.00 |
| 3 | 구 | 우측 | 균열 | 0.1 | 3.0 | | 5 | m | 15.00 |
| 4 | 신 | 우측 | 균열 | 0.2 | 2.0 | | 1 | m | 2.00 |
| 5 | 신 | 우측 | 균열 | 0.2 | 1.0 | | 1 | m | 1.00 |

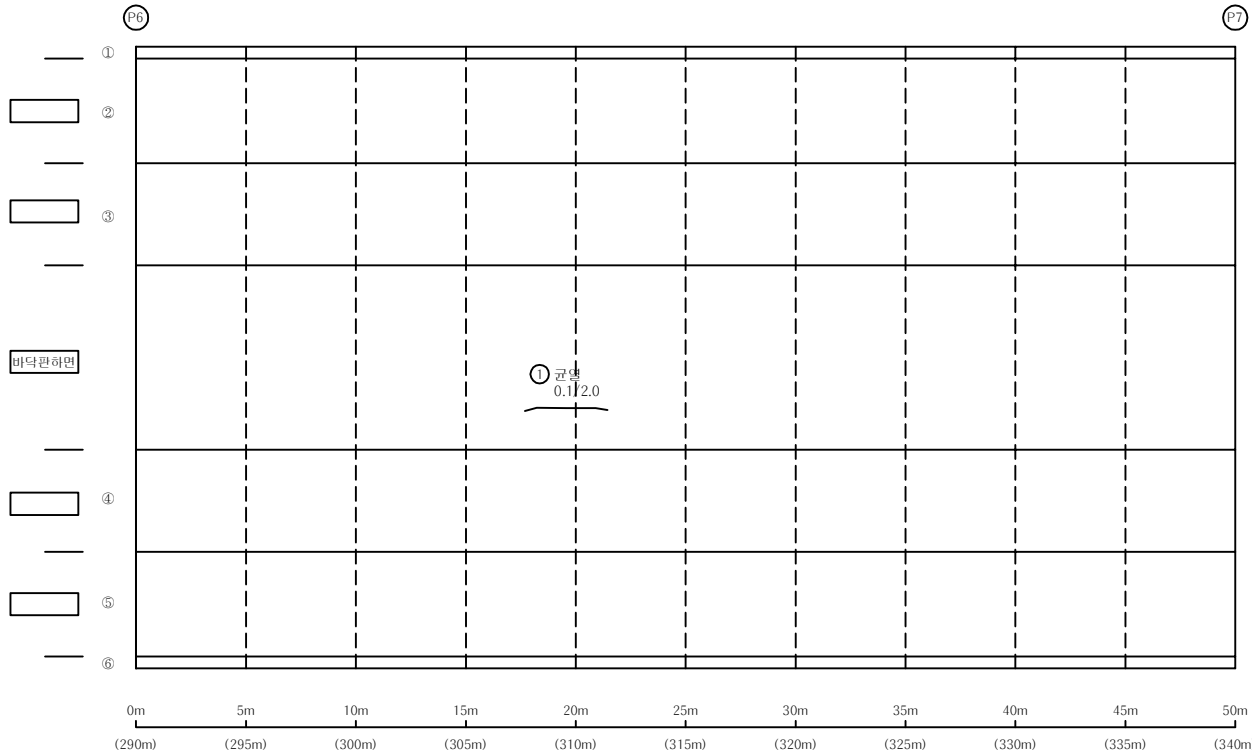
| 번호 | 신/구 | 부재명 | 손 상 현 황 | 손 상 규 모 | | | | | | 비고 |
|---|---|---|---|---|---|---|---|---|---|---|
| 1 | 신 | 복부 | 균열 | 0.1 | 2.0 | | 1 | m | 2.00 | |

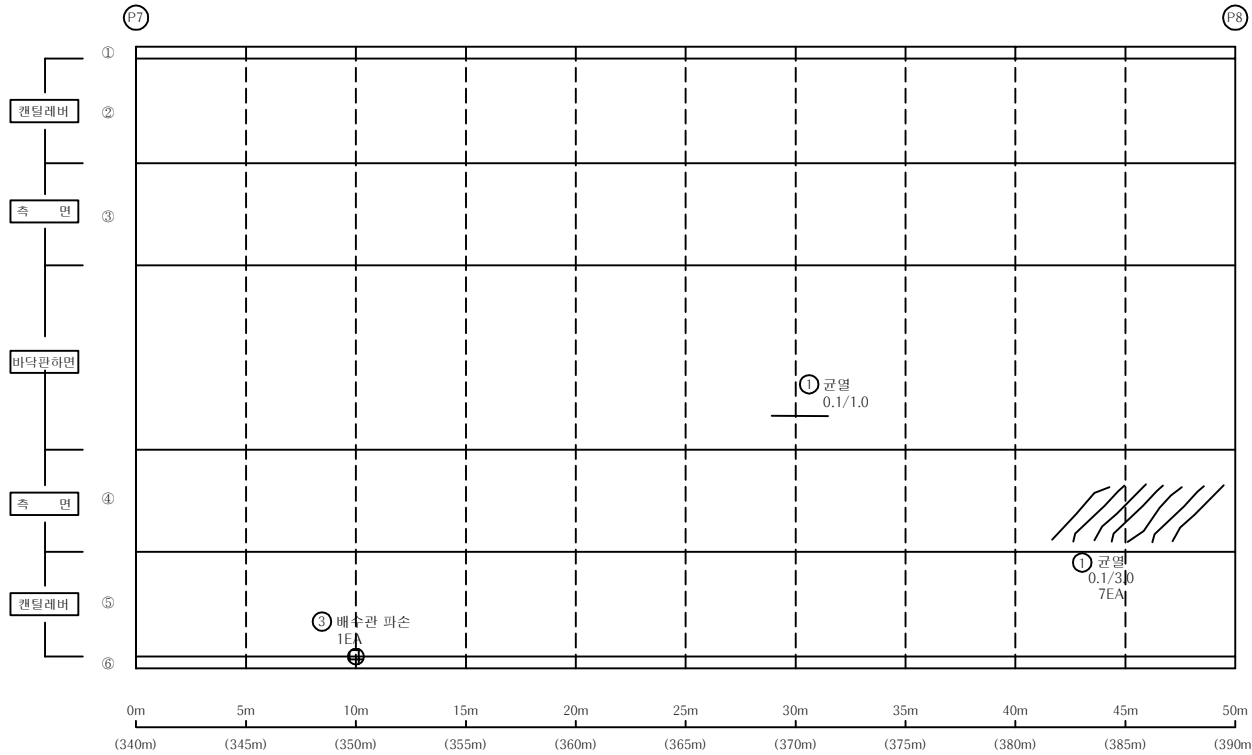
| 번호 | 신/구 | 부재명 | 손 상 현 황 | 손 상 규 모 | | | | | 비고 |
|---|---|---|---|---|---|---|---|---|---|
| 1 | 구 | 우측 | 균열 | 0.1 | 3.0 | | 7 | m | 21.00 |
| 2 | 신 | 복부 | 균열 | 0.1 | 1.0 | | 1 | m | 1.00 |

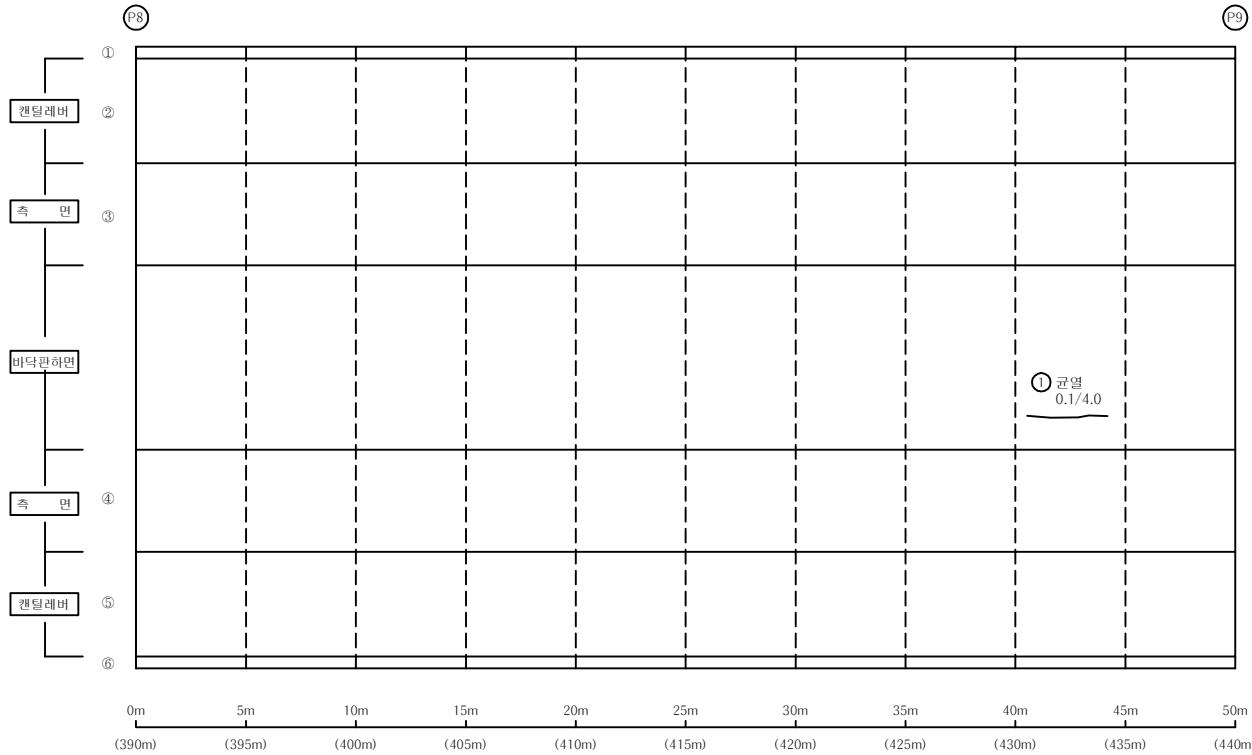
| 번호 | 신/구 | 부재명 | 손 상 현 황 | 손 상 규 모 | | | | | | 비고 |
|---|---|---|---|---|---|---|---|---|---|---|
| 1 | 신 | 복부 | 균열 | 0.1 | 4.0 | | 1 | m | 4.00 | |

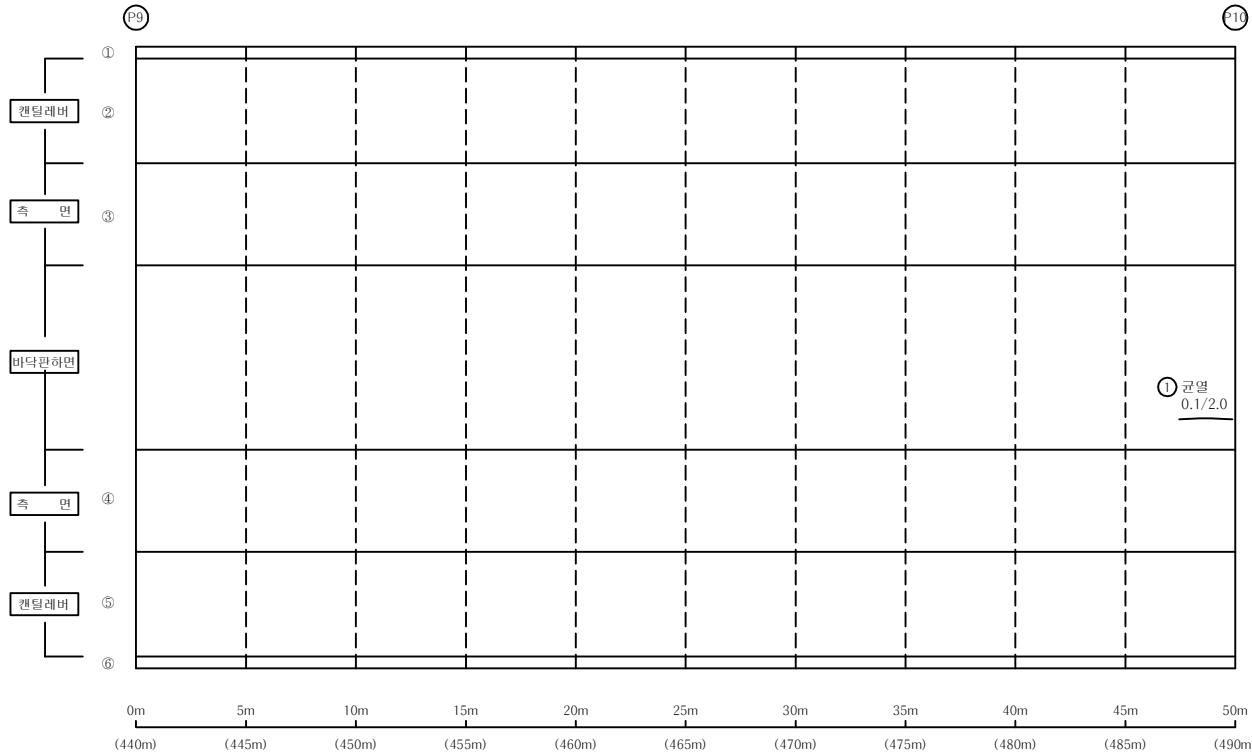
| 번호 | 신/구 | 부재명 | 손 상 현 황 | 손 상 규 모 | | | | | | 비고 |
|---|---|---|---|---|---|---|---|---|---|---|
| 1 | 신 | 복부 | 균열 | 0.1 | 2.0 | | 1 | m | 2.00 | |

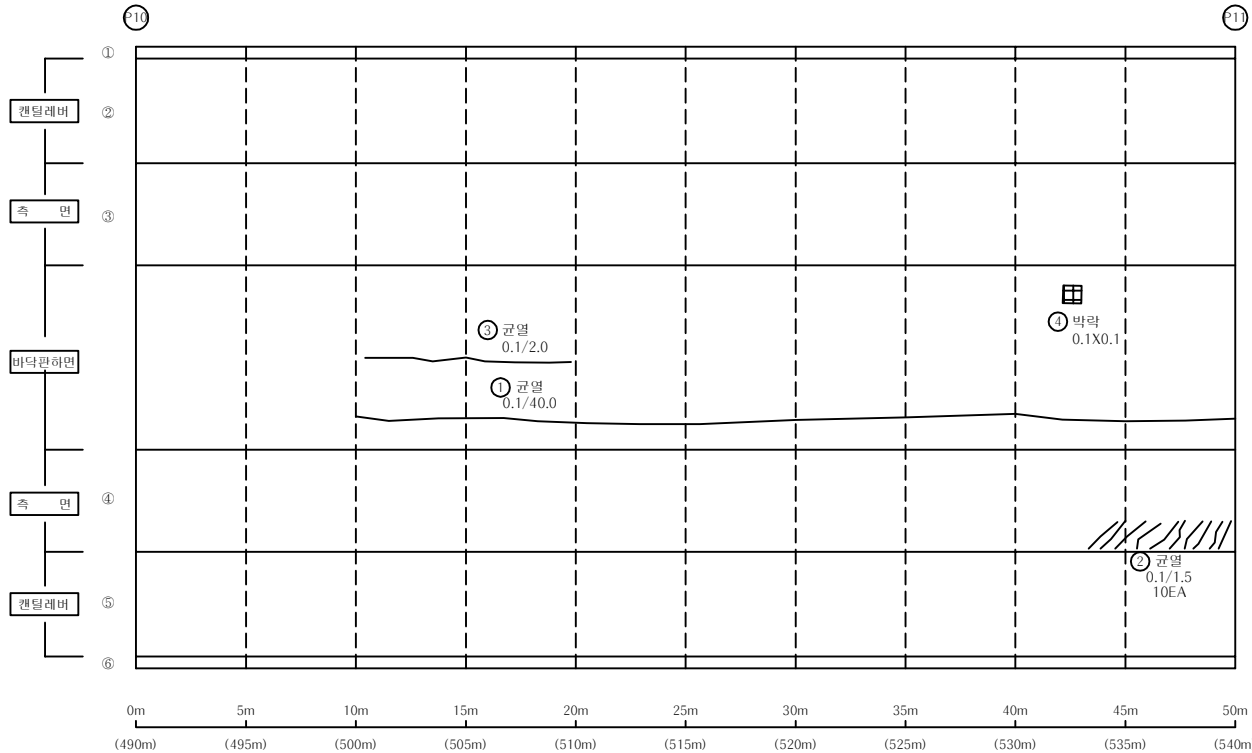
| 번호 | 신/구 | 부재명 | 손 상 현 황 | 손 상 규 모 | | | | | 비고 |
|---|---|---|---|---|---|---|---|---|---|
| 1 | 구 | 복부 | 균열 | 0.1 | 40.0 | | 1 | m | 40.00 |
| 2 | 구 | 우측 | 균열 | 0.1 | 1.5 | | 10 | m | 15.00 |
| 3 | 신 | 복부 | 균열 | 0.1 | 2.0 | | 1 | m | 2.00 |

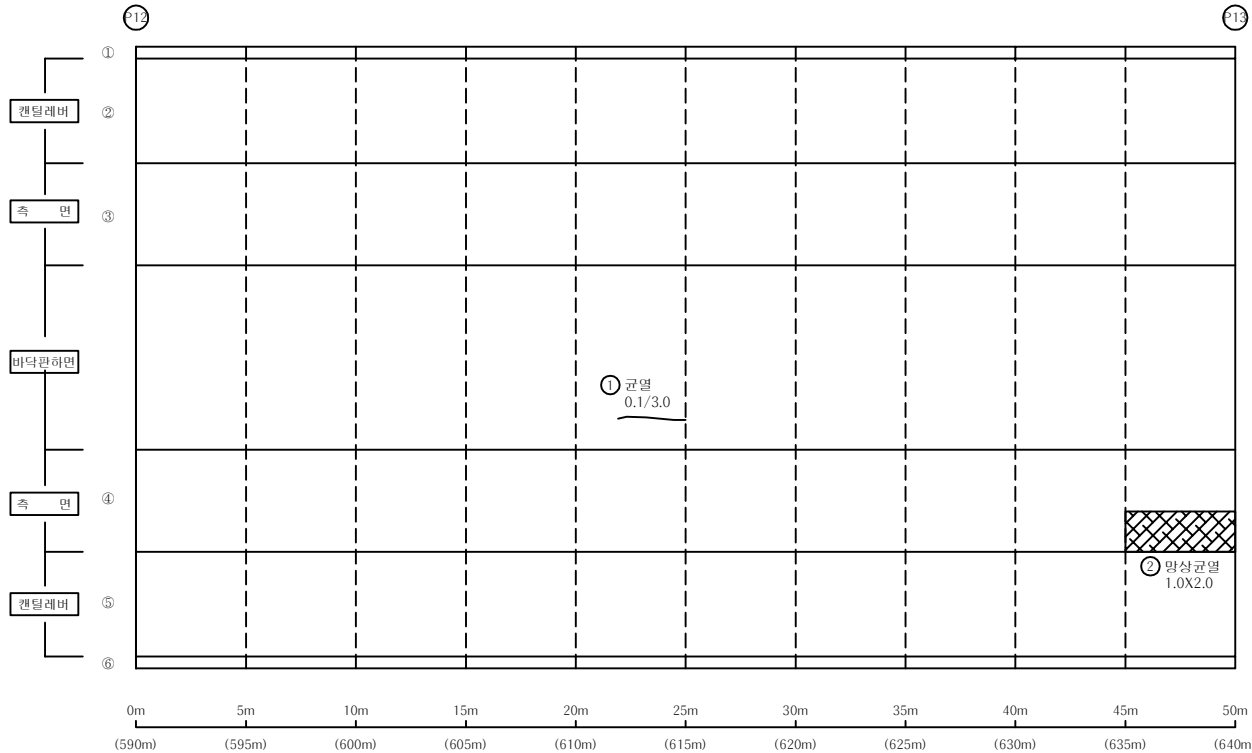
| 번호 | 신/구 | 부재명 | 손 상 현 황 | 손 상 규 모 | | | | | 비고 |
|---|---|---|---|---|---|---|---|---|---|
| 1 | 신 | 복부 | 균열 | 0.1 | 3.0 | | 1 | m | 3.00 |
| 2 | 신 | 우측 | 망상균열 | | 1.0 | 2.0 | 1 | m <sup>2</sup> | 2.00 |

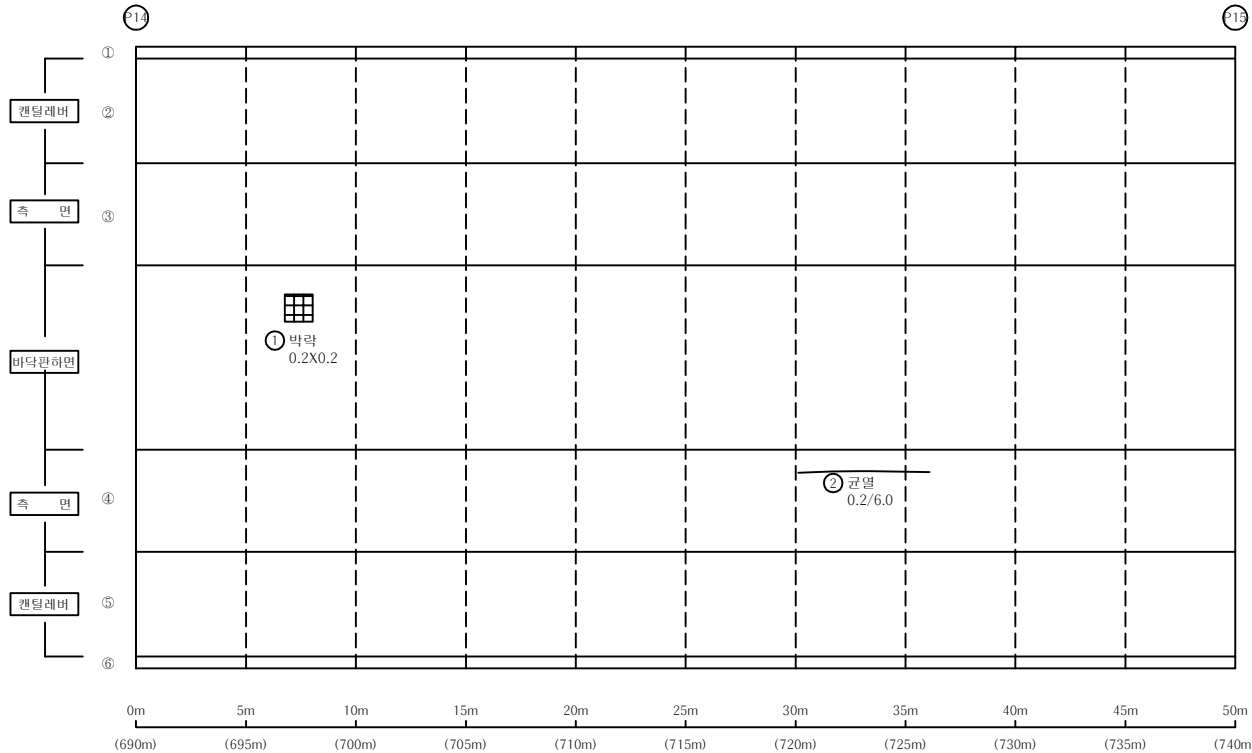
| 번호 | 신/구 | 부재명 | 손 상 현 황 | 손 상 규 모 | | | | | 비고 |
|---|---|---|---|---|---|---|---|---|---|
| 2 | 신 | 우측 | 균열 | 0.2 | 6.0 | | 1 | m | 6.00 |

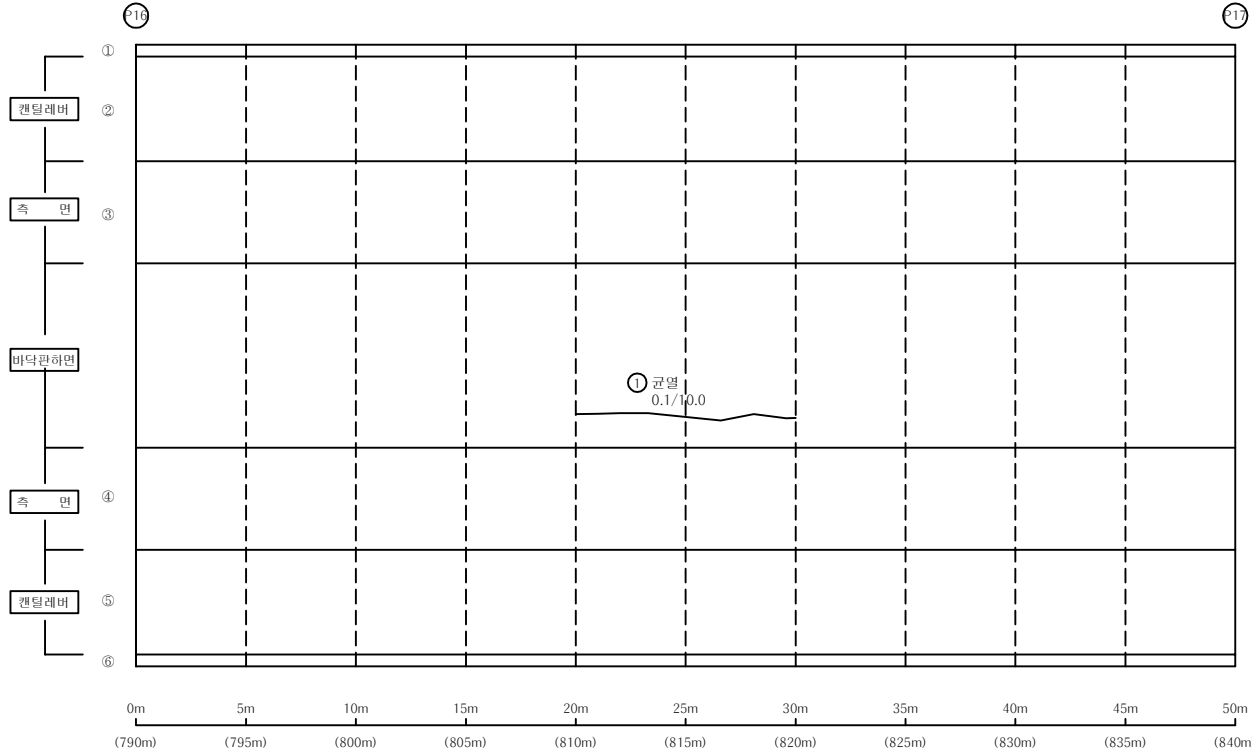
| 번호 | 신/구 | 부재명 | 손 상 현 황 | 손 상 규 모 | | | | | | 비고 |
|---|---|---|---|---|---|---|---|---|---|---|
| 1 | 신 | 복부 | 균열 | 0.1 | 10.0 | | 1 | m | 10.00 | |

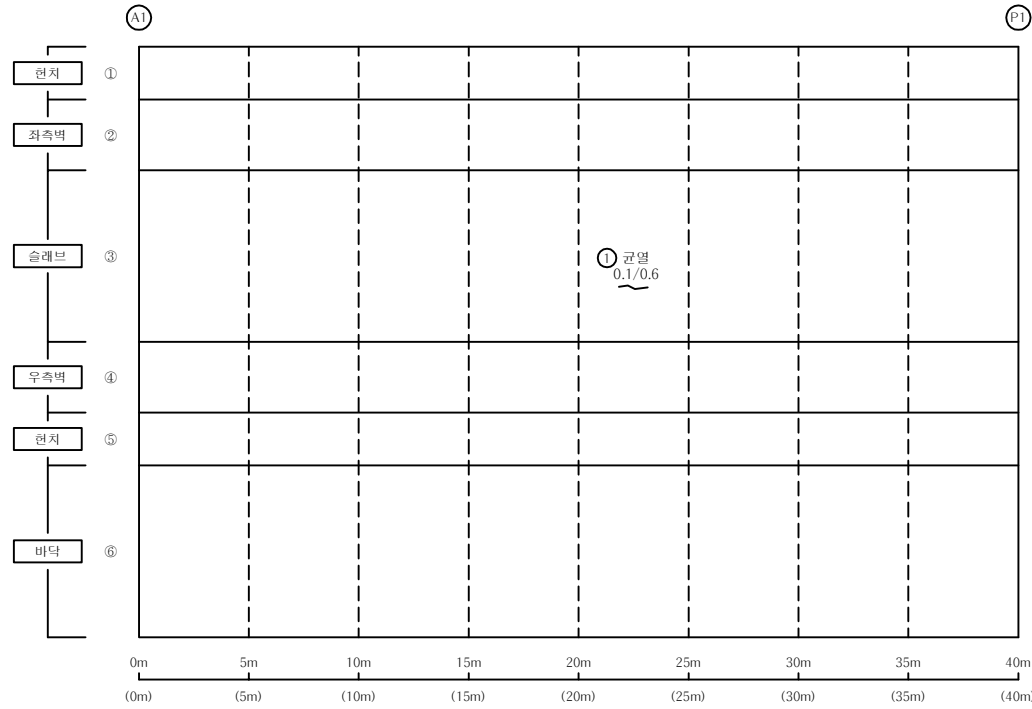
| 번호 | 신/구 | 부재명 | 손 상 현 황 | 손 상 규 모 | | | | | | 비고 |
|---|---|---|---|---|---|---|---|---|---|---|
| 1 | 구 | 슬래브 | 균열 | 0.1 | 0.6 | | 1 | m | 0.60 | |

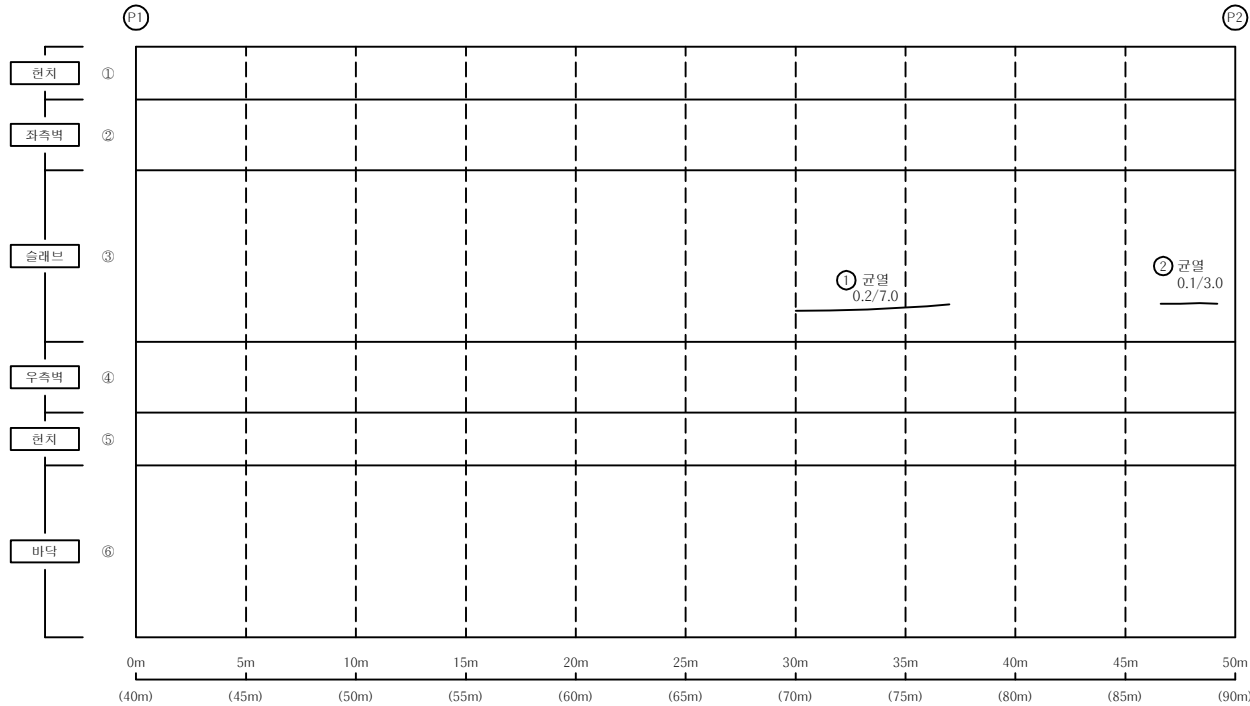
| 번호 | 신/구 | 부재명 | 손 상 현 황 | 손 상 규 모 | | | | | 비고 |
|---|---|---|---|---|---|---|---|---|---|
| 1 | 구 | 슬래브 | 균열 | 0.2 | 7.0 | | 1 | m | 7.00 |
| 2 | 신 | 슬래브 | 균열 | 0.1 | 3.0 | | 1 | m | 3.00 |

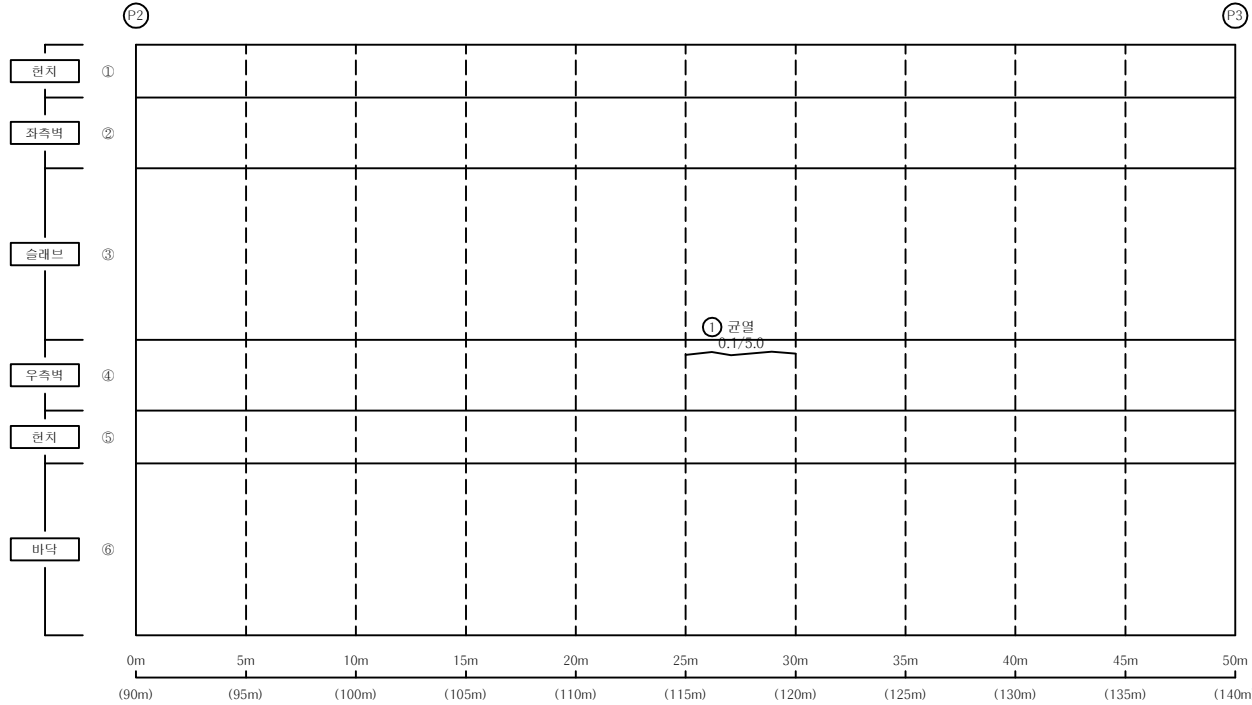
| 번호 | 신/구 | 부재명 | 손 상 현 황 | 손 상 규 모 | | | | | | 비고 |
|---|---|---|---|---|---|---|---|---|---|---|
| 1 | 구 | 우측 | 균열 | 0.1 | 5.0 | | 1 | m | 5.00 | |

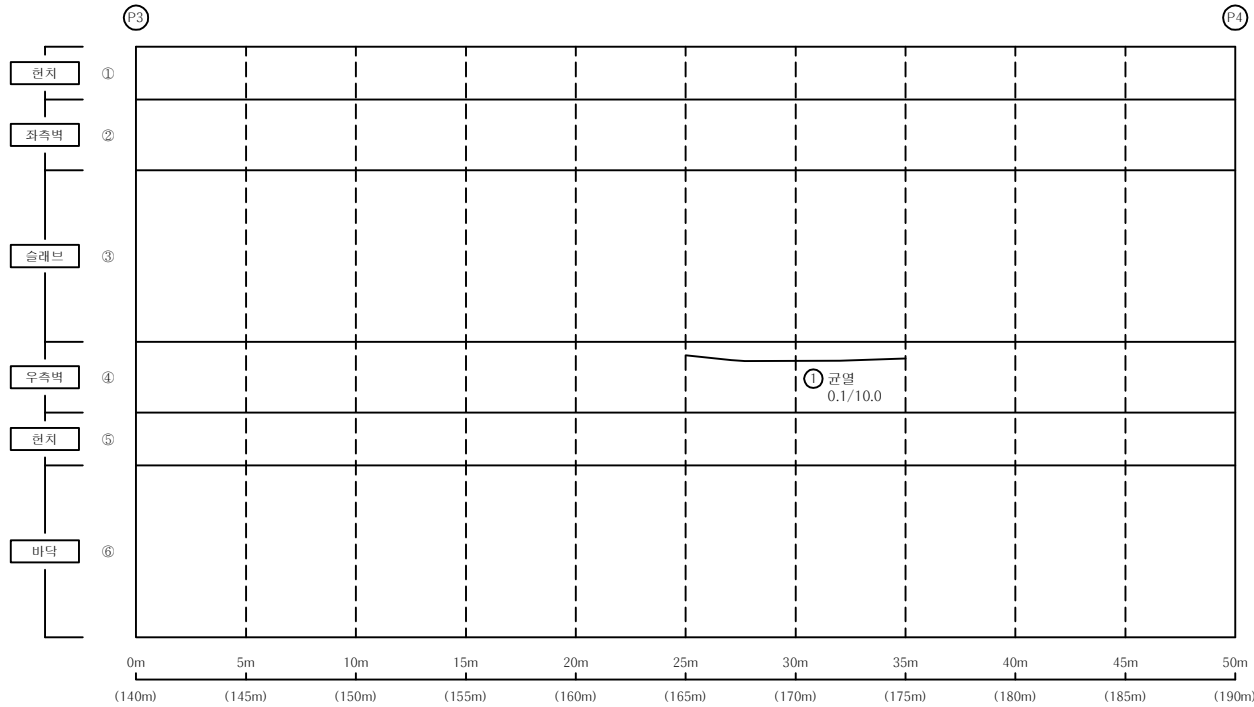
| 번호 | 신/구 | 부재명 | 손 상 현 황 | 손 상 규 모 | | | | | | 비고 |
|---|---|---|---|---|---|---|---|---|---|---|
| 1 | 신 | 우측 | 균열 | 0.1 | 10.0 | | 1 | m | 10.00 | |

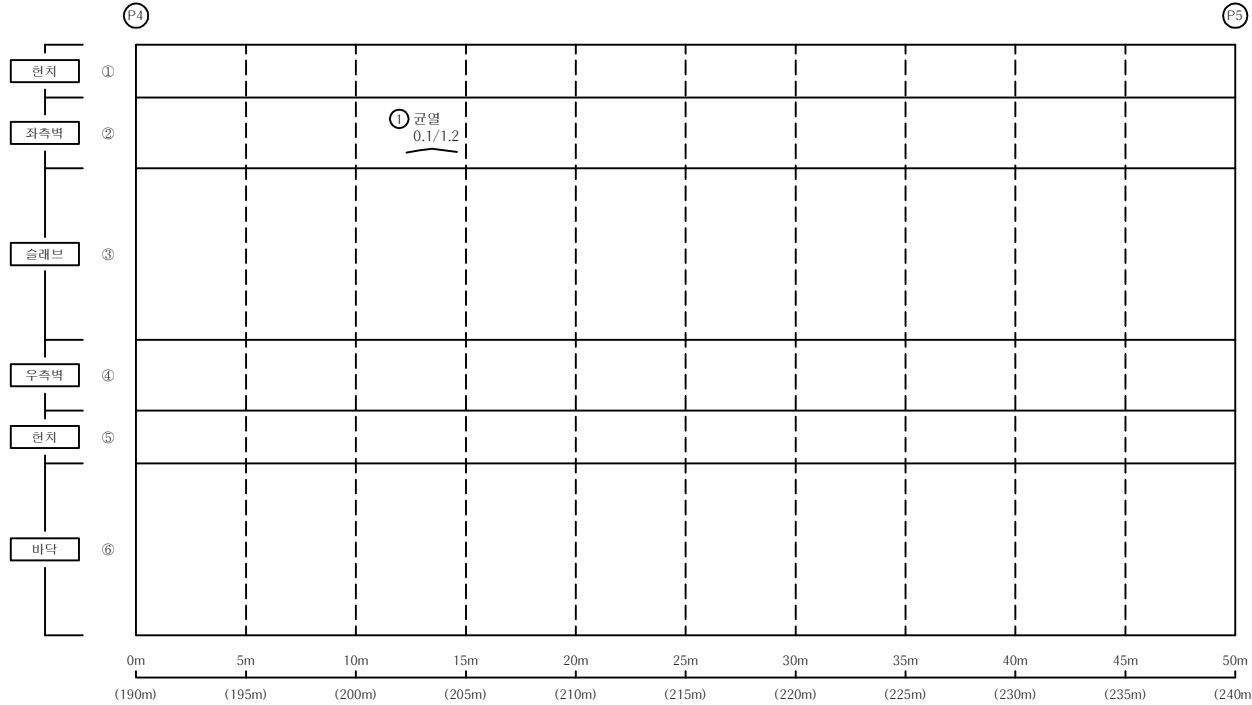
| 번호 | 신/구 | 부재명 | 손 상 현 황 | 손 상 규 모 | | | | | | 비고 |
|---|---|---|---|---|---|---|---|---|---|---|
| 1 | 신 | 좌측 | 균열 | 0.1 | 1.2 | | 1 | m | 1.20 | |

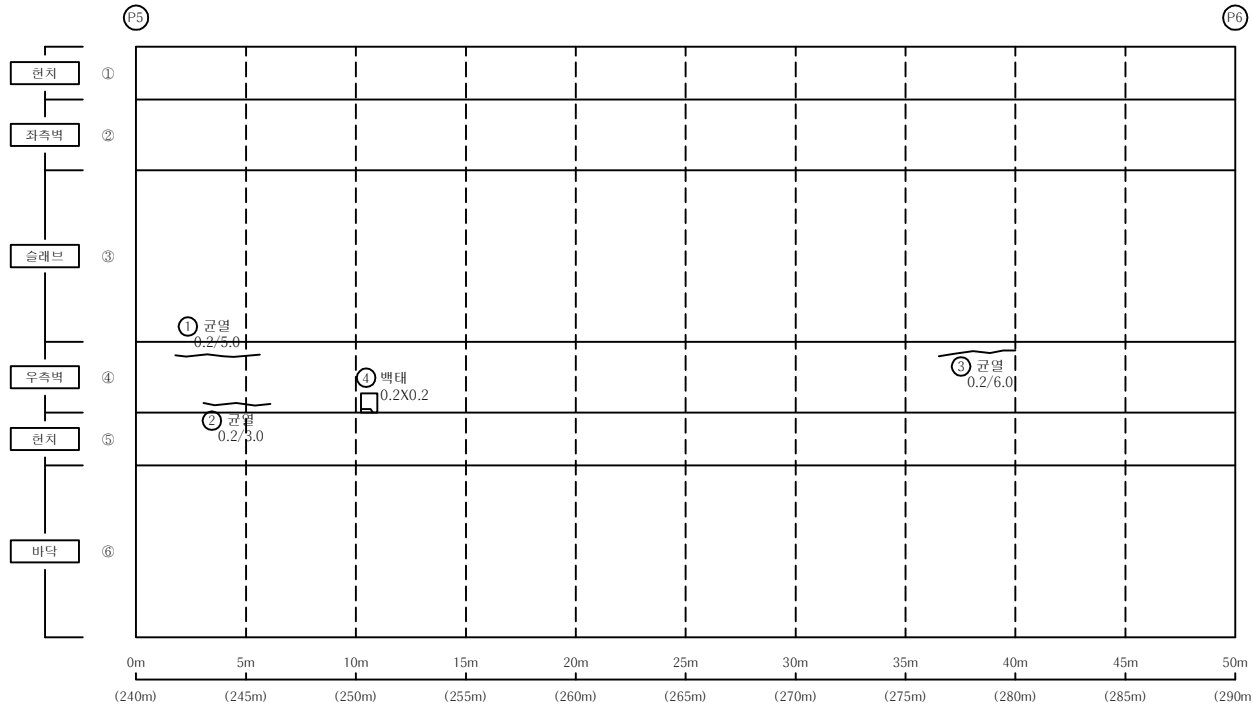
| 번호 | 신/구 | 부재명 | 손 상 현 황 | 손 상 규 모 | | | | | 비고 |
|---|---|---|---|---|---|---|---|---|---|
| 1 | 구 | 우측 | 균열 | 0.2 | 5.0 | | 1 | m | 5.00 |
| 2 | 구 | 우측 | 균열 | 0.2 | 3.0 | | 1 | m | 3.00 |
| 3 | 구 | 우측 | 균열 | 0.2 | 6.0 | | 1 | m | 6.00 |

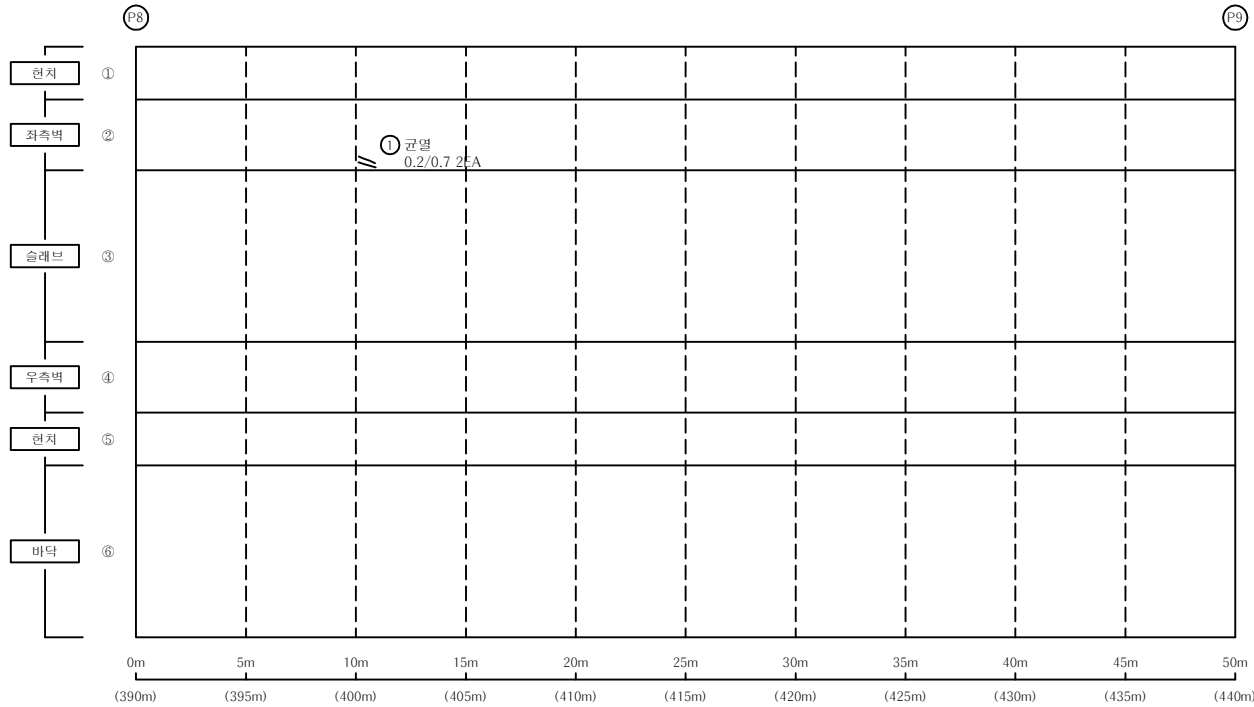
| 번호 | 신/구 | 부재명 | 손 상 현 황 | 손 상 규 모 | | | | | | 비고 |
|---|---|---|---|---|---|---|---|---|---|---|
| 1 | 신 | 좌측 | 균열 | 0.2 | 0.7 | | 2 | m | 1.40 | |
