# I D : 회야대교(울산) - 바닥판상면 - S1

## 손 상 물 량 표

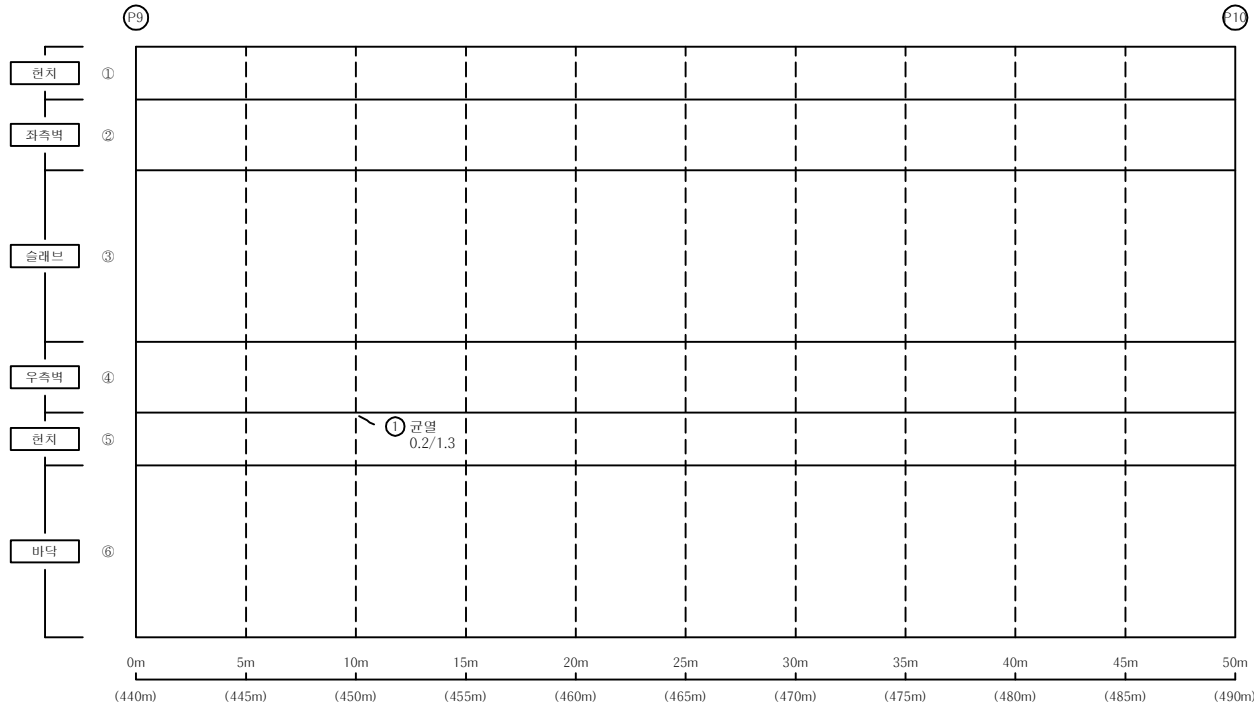
| 번호 | 신/구 | 부재명 | 손 상 현 황 | 손 상 규 모 | | | | | | 비고 |
|---|---|---|---|---|---|---|---|---|---|---|
| 1 | 신 | 우측편지 | 균열 | 0.2 | 1.3 | | 1 | m | 1.30 | |

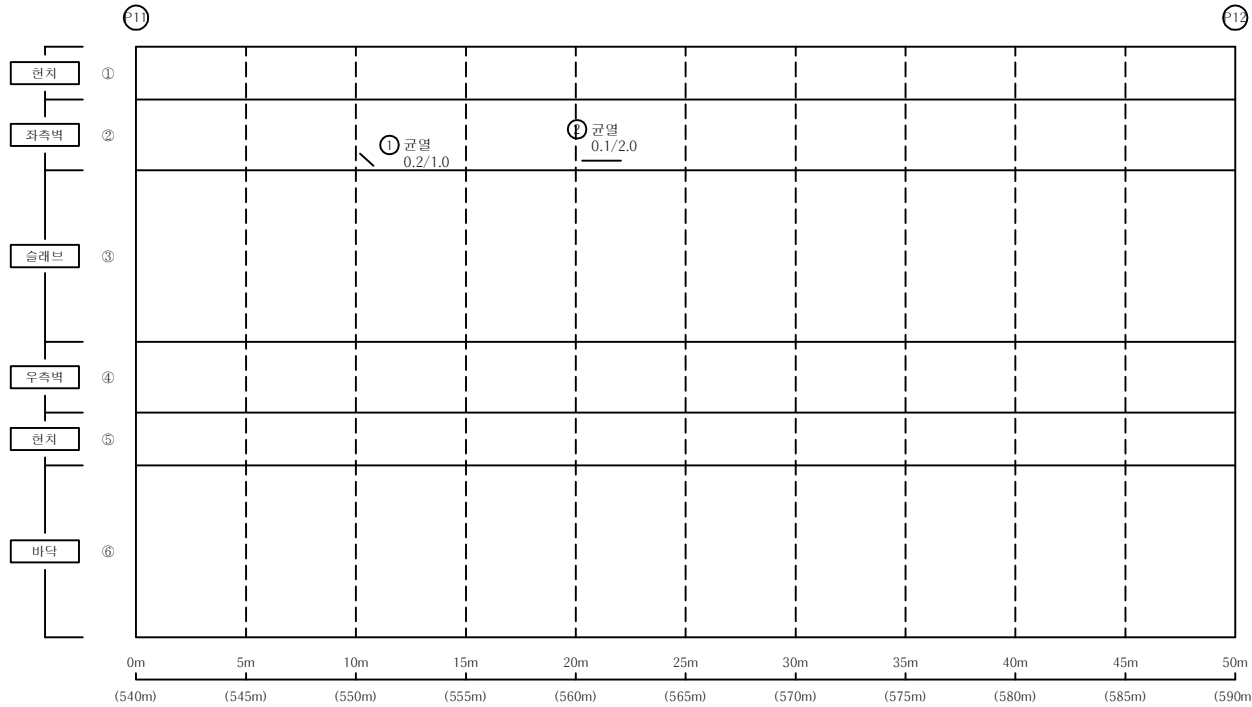
| 번호 | 신/구 | 부재명 | 손 상 현 황 | 손 상 규 모 | | | | | 비고 |
|---|---|---|---|---|---|---|---|---|---|
| 1 | 신 | 좌측현치 | 균열 | 0.2 | 1.0 | | 1 | m | 1.00 |
| 2 | 신 | 좌측현치 | 균열 | 0.1 | 2.0 | | 1 | m | 2.00 |

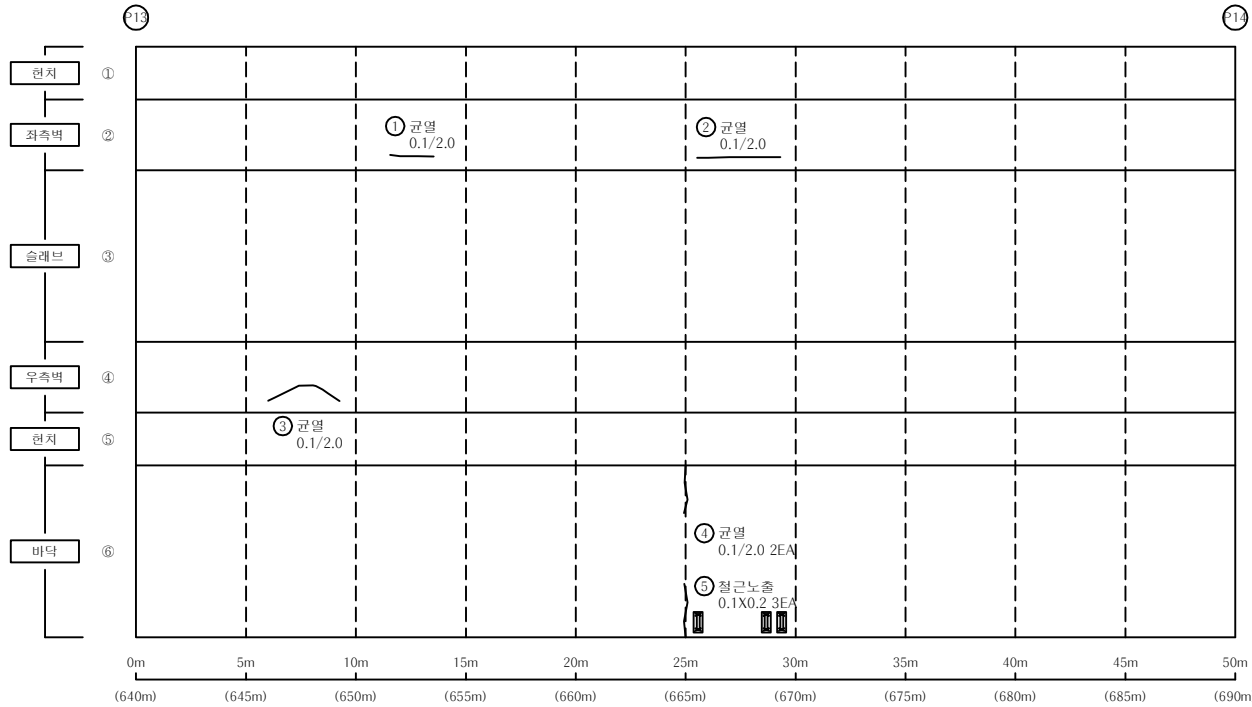
| 번호 | 신/구 | 부재명 | 손 상 현 황 | 손 상 규 모 | | | | | 비고 |
|---|---|---|---|---|---|---|---|---|---|
| 1 | 신 | 좌측현치 | 균열 | 0.1 | 2.0 | | 1 | m | 2.00 |
| 2 | 신 | 좌측현치 | 균열 | 0.1 | 2.0 | | 1 | m | 2.00 |
| 3 | 신 | 우측현치 | 균열 | 0.1 | 2.0 | | 1 | m | 2.00 |
| 4 | 신 | 바닥 | 균열 | 0.1 | 2.0 | | 2 | m | 4.00 |

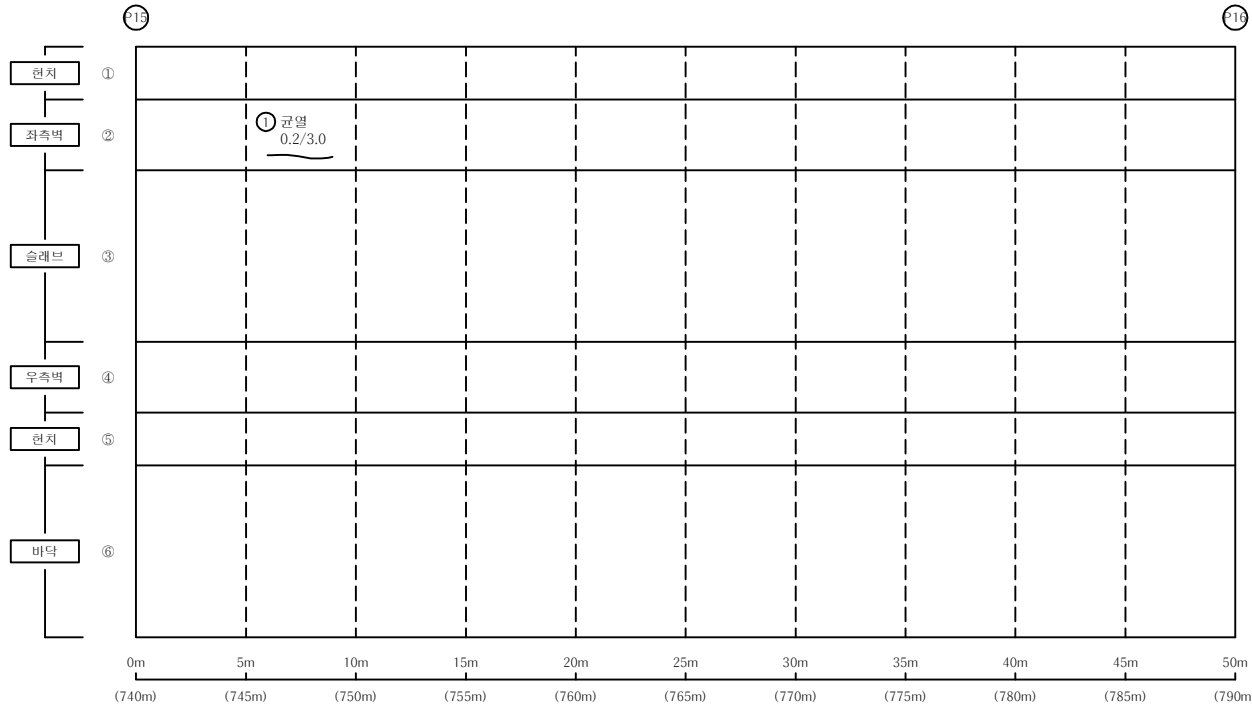
| 번호 | 신/구 | 부재명 | 손 상 현 황 | 손 상 규 모 | | | | | | 비고 |
|---|---|---|---|---|---|---|---|---|---|---|
| 1 | 신 | 좌측벽 | 균열 | 0.2 | 3.0 | | 1 | m | 3.00 | |

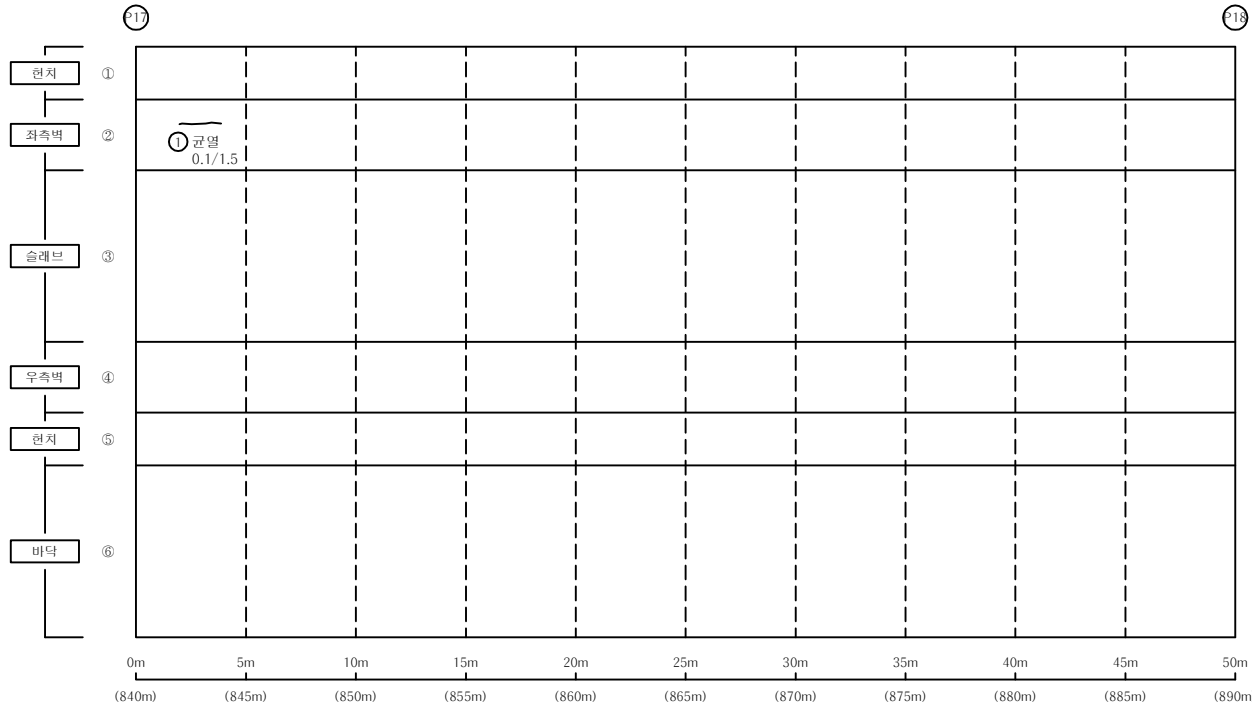
| 번호 | 신/구 | 부재명 | 손 상 현 황 | 손 상 규 모 | | | | | | 비고 |
|---|---|---|---|---|---|---|---|---|---|---|
| 1 | 신 | 좌측 | 균열 | 0.1 | 1.5 | | 1 | m | 1.50 | |

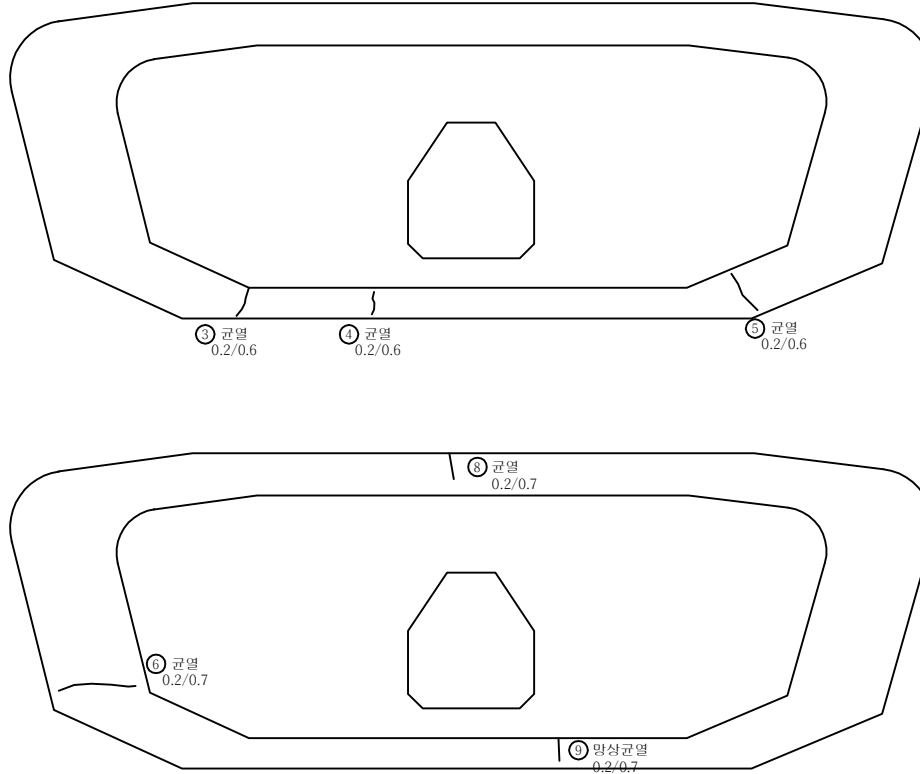
① 망상균열 1.5X1.0  
⑦ 망상균열 1.0X0.5  
② 망상균열 1.5X0.6

| 번호 | 신/구 | 부재명 | 손 상 현 황 | 손 상 규 모 | | | | | 비고 |
|---|---|---|---|---|---|---|---|---|---|
| 1 | 구 | 내부 | 망상균열 | | 1.0 | 1.5 | 1 | m <sup>2</sup> | 1.50 |
| 2 | 구 | 내부 | 망상균열 | | 0.6 | 1.5 | 1 | m <sup>2</sup> | 0.90 |
| 3 | 구 | 전면 | 균열 | 0.2 | 0.6 | | 1 | m | 0.60 |
| 4 | 구 | 전면 | 균열 | 0.2 | 0.6 | | 1 | m | 0.60 |
| 5 | 구 | 전면 | 균열 | 0.2 | 0.6 | | 1 | m | 0.60 |
| 6 | 구 | 배면 | 균열 | 0.2 | 0.7 | | 1 | m | 0.70 |
| 7 | 신 | 내부 | 망상균열 | | 0.0 | 1.0 | 1 | m <sup>2</sup> | 0.00 |
| 8 | 신 | 배면 | 균열 | 0.2 | 0.7 | | 1 | m | 0.70 |
| 9 | 신 | 배면 | 균열 | 0.2 | 0.7 | | 1 | m | 0.70 |

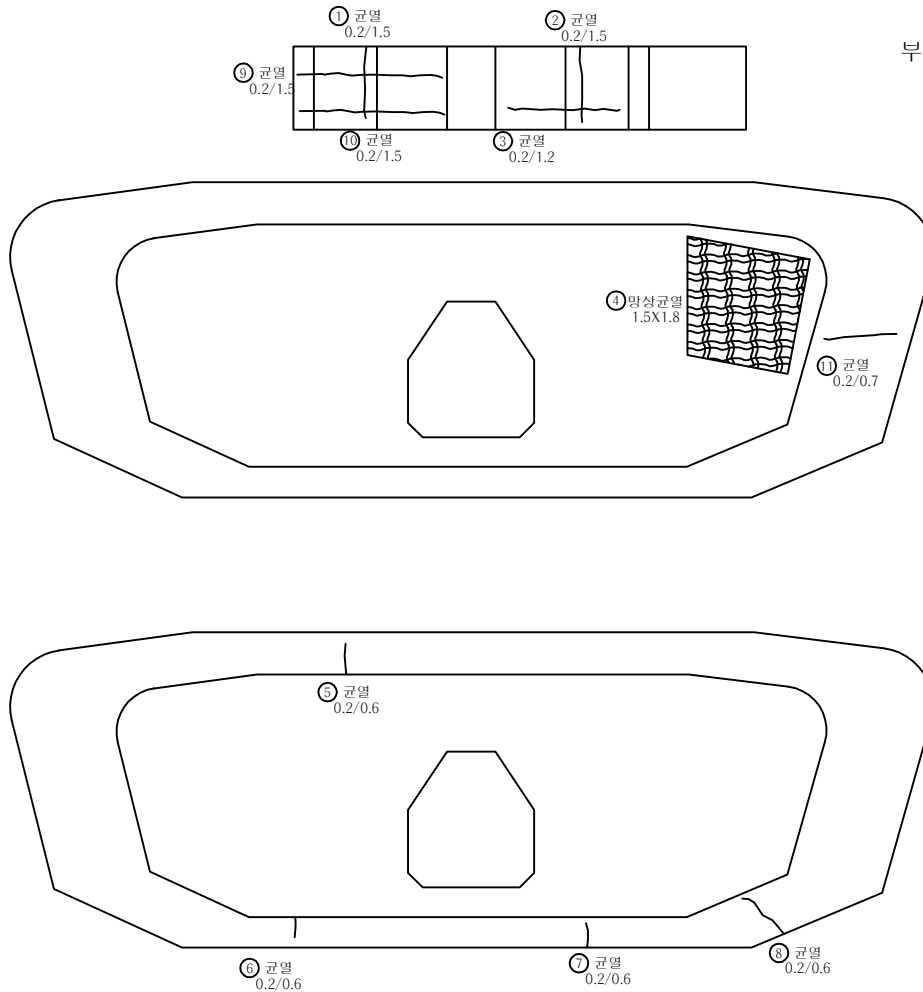
| 번호 | 신/구 | 부재명 | 손 상 현 황 | 손 상 규 모 | | | | | 비고 |
|---|---|---|---|---|---|---|---|---|---|
| 1 | 구 | 내부 | 균열 | 0.2 | 1.5 | | 1 | m | 1.50 |
| 2 | 구 | 내부 | 균열 | 0.2 | 1.5 | | 1 | m | 1.50 |
| 3 | 구 | 내부 | 균열 | 0.2 | 1.2 | | 1 | m | 1.20 |
| 4 | 구 | 전면 | 망상균열 | | 1.5 | 1.8 | 1 | m <sup>2</sup> | 2.70 |
| 5 | 구 | 배면 | 균열 | 0.2 | 0.6 | | 1 | m | 0.60 |
| 6 | 구 | 배면 | 균열 | 0.2 | 0.6 | | 1 | m | 0.60 |
| 7 | 구 | 배면 | 균열 | 0.2 | 0.6 | | 1 | m | 0.60 |
| 8 | 구 | 배면 | 균열 | 0.2 | 0.6 | | 1 | m | 0.60 |
| 9 | 신 | 내부 | 균열 | 0.2 | 1.5 | | 1 | m | 1.50 |
| 10 | 신 | 내부 | 균열 | 0.2 | 1.5 | | 1 | m | 1.50 |
| 11 | 신 | 전면 | 균열 | 0.2 | 0.7 | | 1 | m | 0.70 |

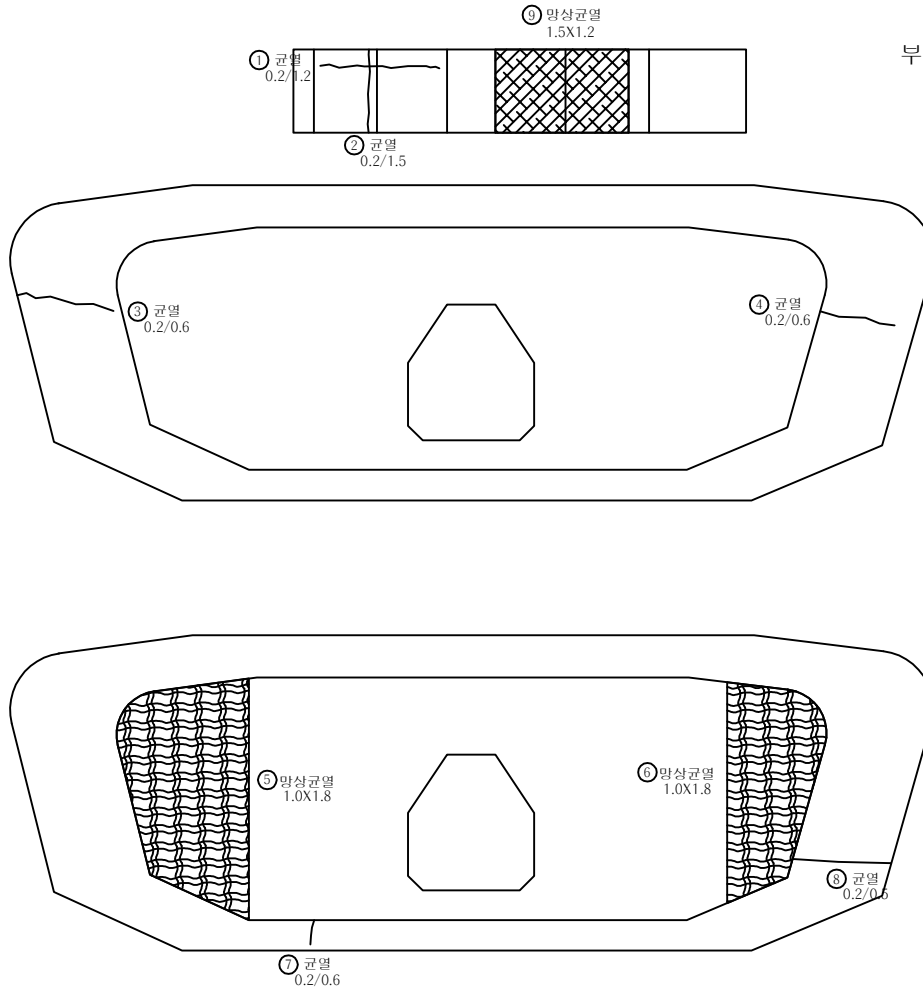
| 번호 | 신/구 | 부재명 | 손 상 현 황 | 손 상 규 모 | | | | | 비고 |
|---|---|---|---|---|---|---|---|---|---|
| 1 | 구 | 내부 | 균열 | 0.2 | 1.2 | | 1 | m | 1.20 |
| 2 | 구 | 내부 | 균열 | 0.2 | 1.5 | | 1 | m | 1.50 |
| 3 | 구 | 전면 | 균열 | 0.2 | 0.6 | | 1 | m | 0.60 |
| 4 | 구 | 전면 | 균열 | 0.2 | 0.6 | | 1 | m | 0.60 |
| 5 | 구 | 배면 | 망상균열 | | 1.0 | 1.8 | 1 | m <sup>2</sup> | 1.80 |
| 6 | 구 | 배면 | 망상균열 | | 1.0 | 1.8 | 1 | m <sup>2</sup> | 1.80 |
| 7 | 구 | 배면 | 균열 | 0.2 | 0.6 | | 1 | m | 0.60 |
| 8 | 구 | 배면 | 균열 | 0.2 | 0.5 | | 1 | m | 0.50 |
| 9 | 신 | 내부 | 망상균열 | | 1.2 | 1.5 | 1 | m <sup>2</sup> | 1.80 |

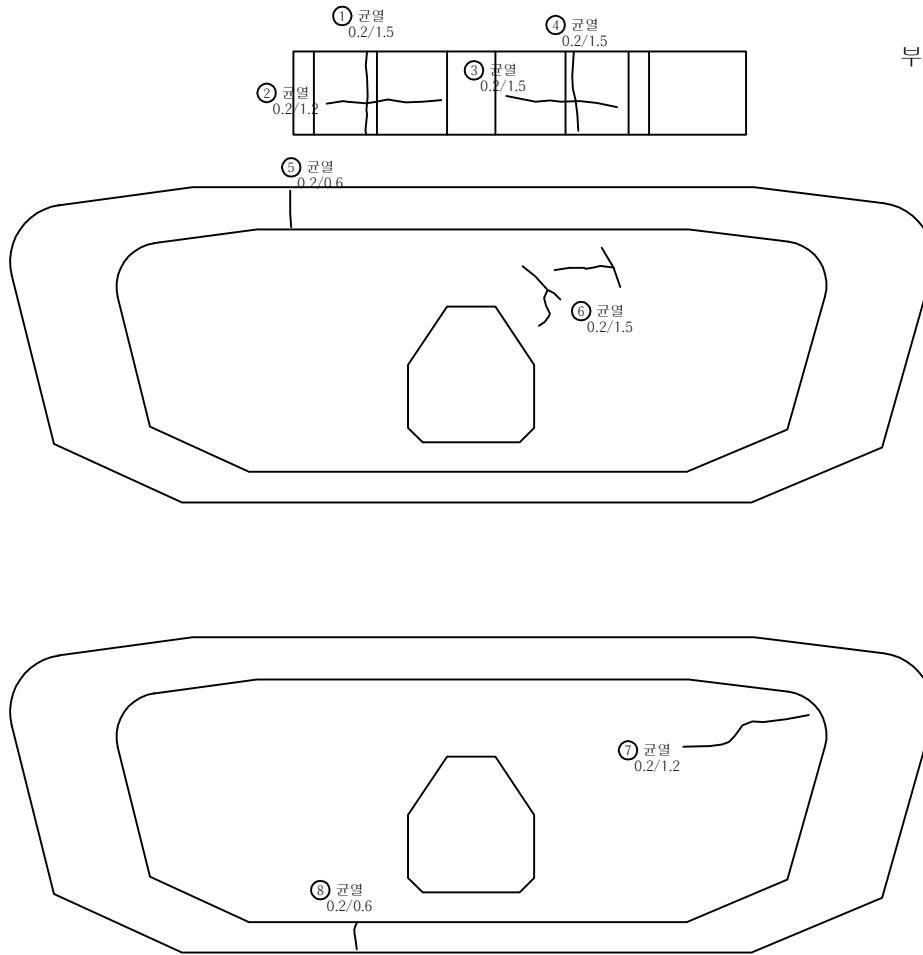
| 번호 | 신/구 | 부재명 | 손 상 현 황 | 손 상 규 모 | | | | | 비고 |
|---|---|---|---|---|---|---|---|---|---|
| 1 | 구 | 내부 | 균열 | 0.2 | 1.5 | | 1 | m | 1.50 |
| 2 | 구 | 내부 | 균열 | 0.2 | 1.2 | | 1 | m | 1.20 |
| 3 | 구 | 내부 | 균열 | 0.2 | 1.5 | | 1 | m | 1.50 |
| 4 | 구 | 내부 | 균열 | 0.2 | 1.5 | | 1 | m | 1.50 |
| 5 | 구 | 전면 | 균열 | 0.2 | 0.6 | | 1 | m | 0.60 |
| 6 | 구 | 전면 | 균열 | 0.2 | 1.5 | | 1 | m | 1.50 |
| 7 | 구 | 배면 | 균열 | 0.0 | 1.2 | | 1 | m | 1.20 |
| 8 | 구 | 배면 | 균열 | 0.2 | 0.6 | | 1 | m | 0.60 |

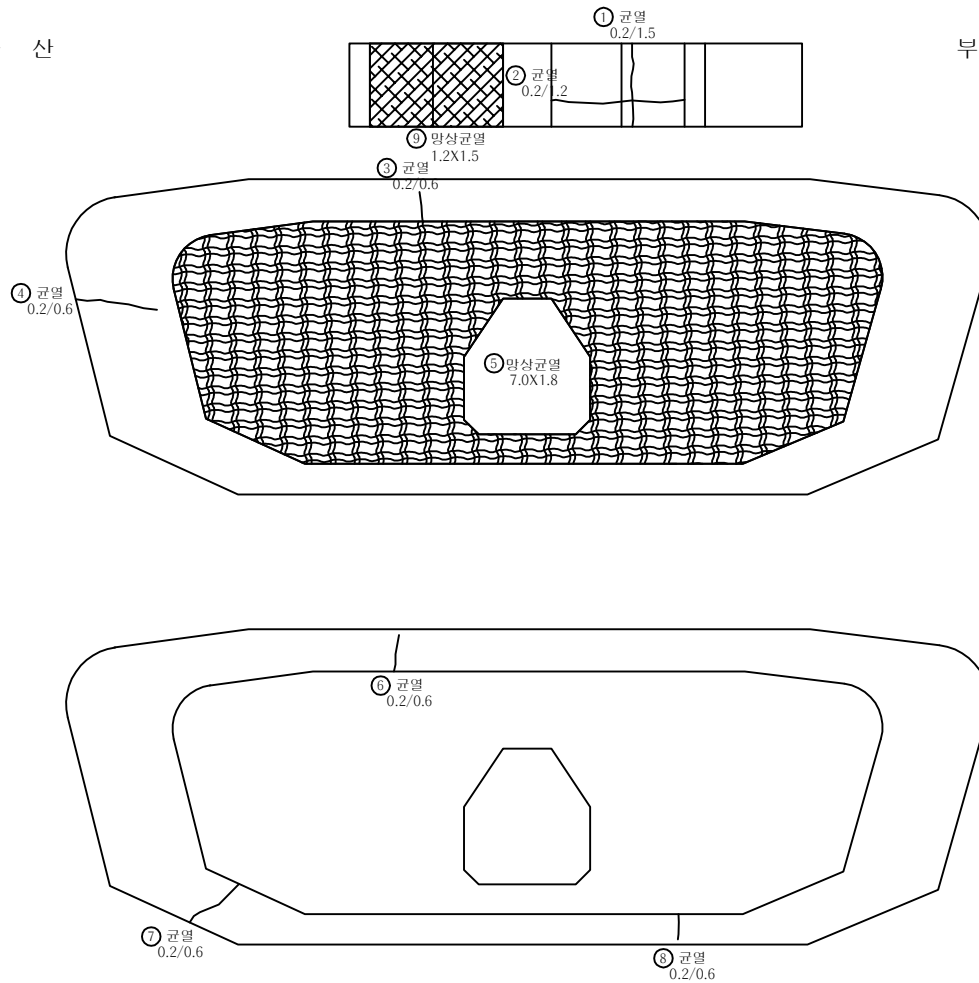
| 번호 | 신/구 | 부재명 | 손 상 현 황 | 손 상 규 모 | | | | | 비고 |
|---|---|---|---|---|---|---|---|---|---|
| 1 | 구 | 내부 | 균열 | 0.2 | 1.5 | | 1 | m | 1.50 |
| 2 | 구 | 내부 | 균열 | 0.2 | 1.2 | | 1 | m | 1.20 |
| 3 | 구 | 전면 | 균열 | 0.2 | 0.6 | | 1 | m | 0.60 |
| 4 | 구 | 전면 | 균열 | 0.2 | 0.6 | | 1 | m | 0.60 |
| 5 | 구 | 전면 | 망상균열 | | 1.8 | 7.0 | 1 | m <sup>2</sup> | 12.60 |
| 6 | 구 | 배면 | 균열 | 0.2 | 0.6 | | 1 | m | 0.60 |
| 7 | 구 | 배면 | 균열 | 0.2 | 0.6 | | 1 | m | 0.60 |
| 8 | 구 | 배면 | 균열 | 0.2 | 0.6 | | 1 | m | 0.60 |
| 9 | 신 | 내부 | 망상균열 | | 1.2 | 1.5 | 1 | m <sup>2</sup> | 1.80 |

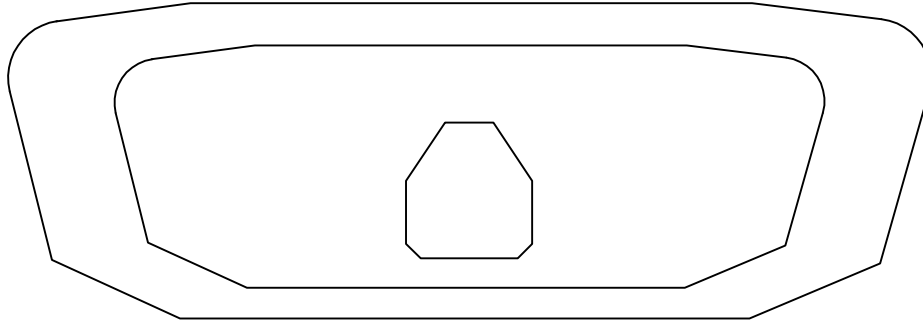
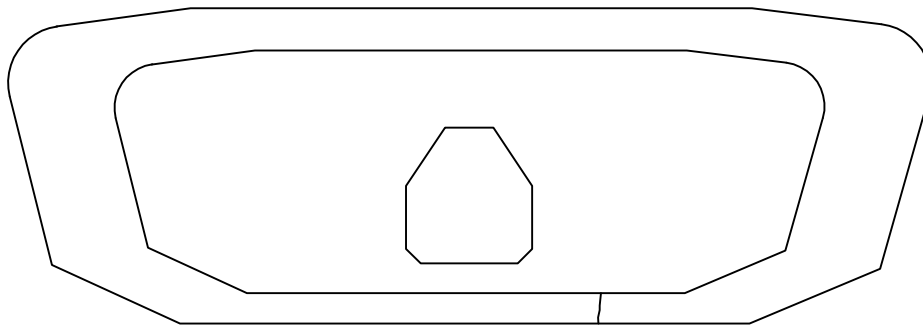
① 균열  
0.2/0.6

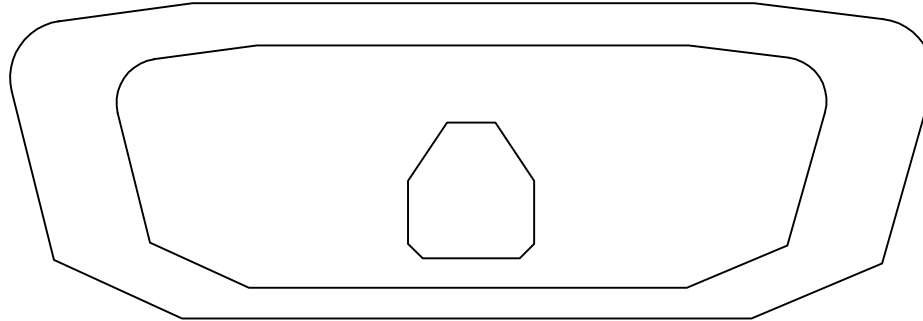
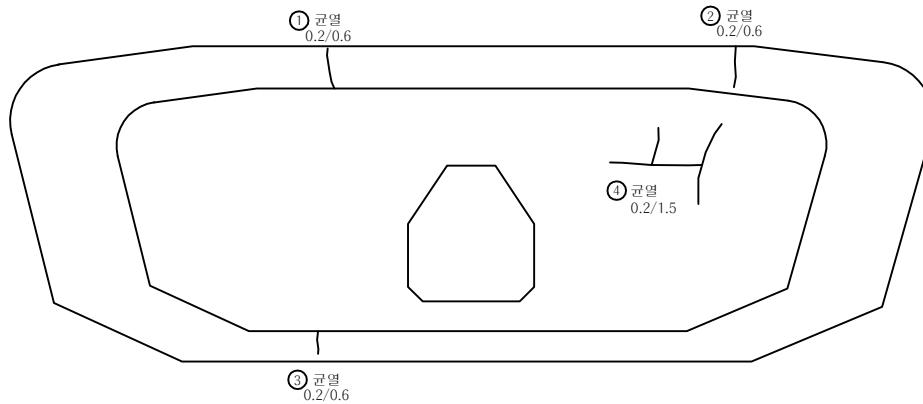
| 번호 | 신/구 | 부재명 | 손 상 현 황 | 손 상 규 모 | | | | | 비고 |
|---|---|---|---|---|---|---|---|---|---|
| 1 | 구 | 배면 | 균열 | 0.2 | 0.6 | | 1 | m | 0.60 |
| 2 | 구 | 배면 | 균열 | 0.2 | 0.6 | | 1 | m | 0.60 |
| 3 | 구 | 배면 | 균열 | 0.2 | 0.6 | | 1 | m | 0.60 |
| 4 | 신 | 배면 | 균열 | 0.2 | 1.5 | | 1 | m | 1.50 |

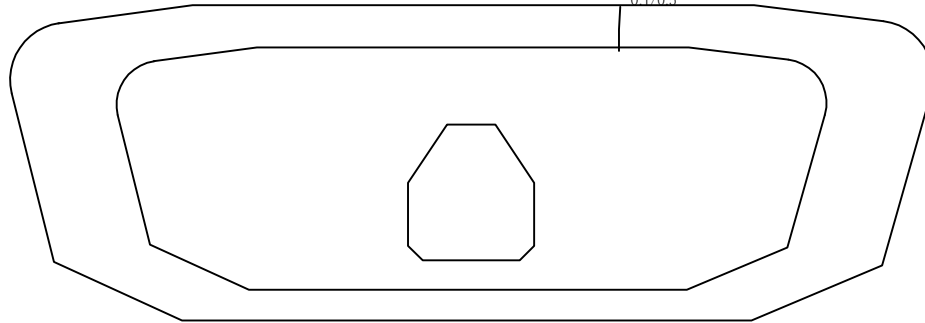
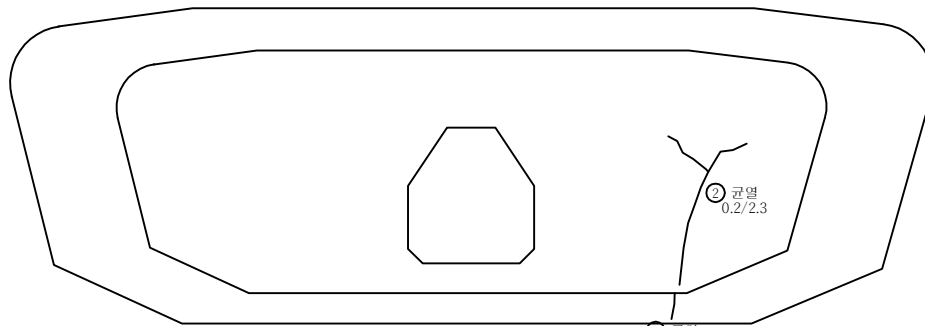
① 망상균열  
0.6X1.2

① 균열  
0.1/0.5

② 균열  
0.2/2.3

③ 균열  
0.2/0.6

| 번호 | 신/구 | 부재명 | 손 상 현 황 | 손 상 규 모 | | | | | 비고 |
|---|---|---|---|---|---|---|---|---|---|
| 1 | 구 | 전면 | 균열 | 0.1 | 0.5 | | 1 | m | 0.50 |
| 2 | 구 | 배면 | 균열 | 0.2 | 2.3 | | 1 | m | 2.30 |
| 3 | 구 | 배면 | 균열 | 0.2 | 0.6 | | 1 | m | 0.60 |
| 4 | 신 | 내부 | 망상균열 | | 0.6 | 1.2 | 1 | m <sup>2</sup> | 0.72 |

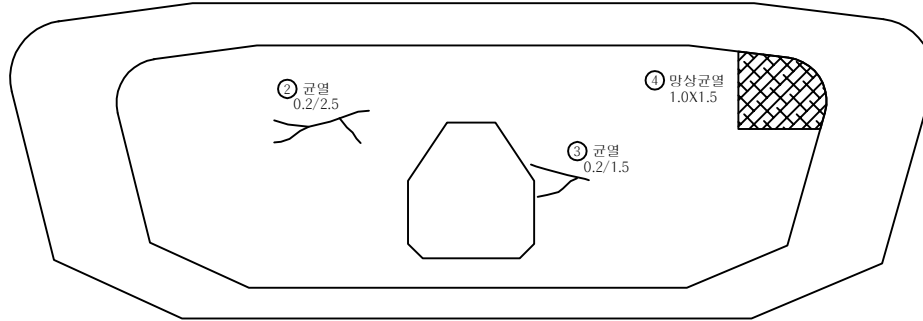
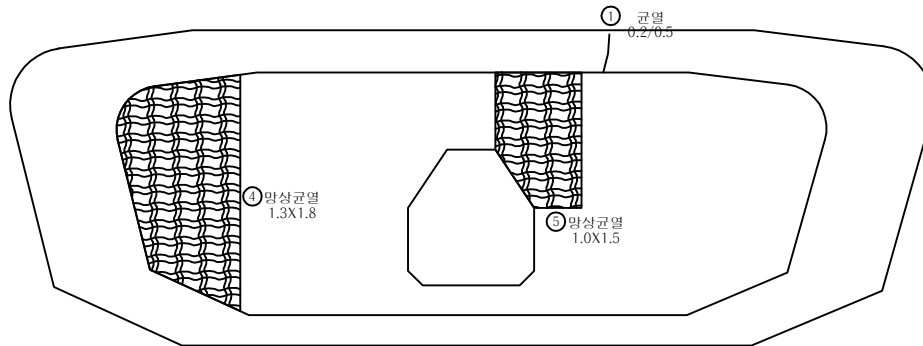
| 번호 | 신/구 | 부재명 | 손 상 현 황 | 손 상 규 모 | | | | | 비고 |
|---|---|---|---|---|---|---|---|---|---|
| 1 | 구 | 배면 | 균열 | 0.2 | 0.5 | | 1 | m | 0.50 |
| 2 | 구 | 전면 | 균열 | 0.0 | 2.5 | | 1 | m | 2.50 |
| 3 | 구 | 전면 | 균열 | 0.2 | 1.5 | | 1 | m | 1.50 |
| 4 | 구 | 배면 | 망상균열 | | 1.3 | 1.8 | 1 | m <sup>2</sup> | 2.34 |
| 5 | 구 | 배면 | 망상균열 | | 1.0 | 1.5 | 1 | m <sup>2</sup> | 1.50 |
| 6 | 신 | 전면 | 망상균열 | | 1.0 | 1.5 | 1 | m <sup>2</sup> | 1.50 |

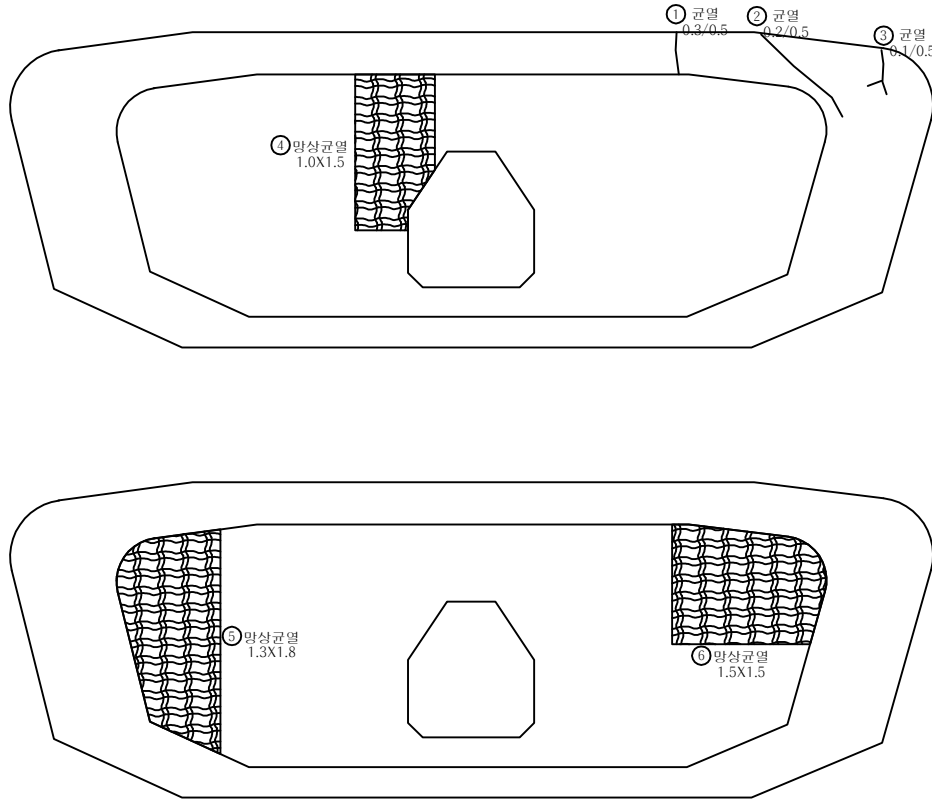
| 번호 | 신/구 | 부재명 | 손 상 현 황 | 손 상 규 모 | | | | | 비고 |
|---|---|---|---|---|---|---|---|---|---|
| 1 | 구 | 전면 | 균열 | 0.3 | 0.5 | | 1 | m | 0.50 |
| 2 | 구 | 전면 | 균열 | 0.2 | 0.5 | | 1 | m | 0.50 |
| 3 | 구 | 전면 | 균열 | 0.1 | 0.5 | | 1 | m | 0.50 |
| 4 | 구 | 전면 | 망상균열 | | 1.0 | 1.5 | 1 | m <sup>2</sup> | 1.50 |
| 5 | 구 | 배면 | 망상균열 | | 1.3 | 1.8 | 1 | m <sup>2</sup> | 2.34 |
| 6 | 구 | 배면 | 망상균열 | | 1.5 | 1.5 | 1 | m <sup>2</sup> | 2.25 |

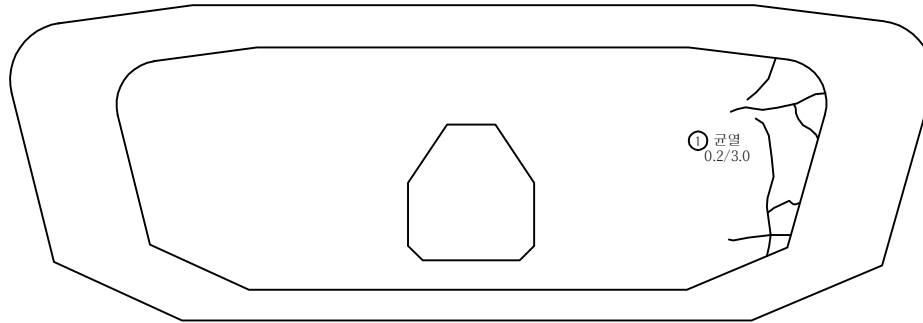
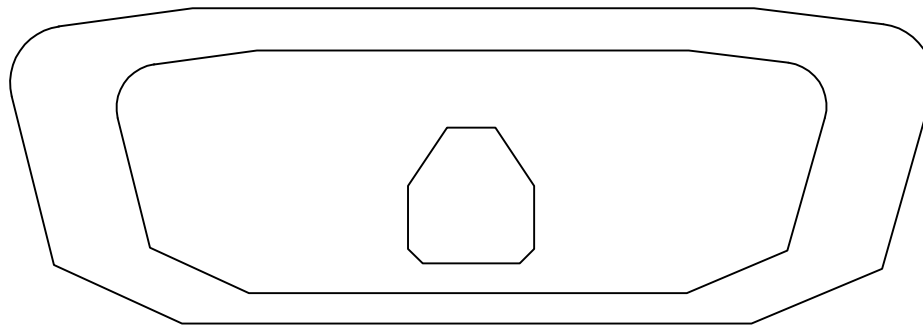
I D : 회야대교(울산) - 격벽(A2방향)(A1방향) - P19

| 번호 | 신/구 | 부재명 | 손 상 현 황 | 손 상 규 모 | | | | | | 비고 |
|---|---|---|---|---|---|---|---|---|---|---|
| 1 | 구 | 전면 | 균열 | 0.2 | 3.0 | | 1 | m | 3.00 | |

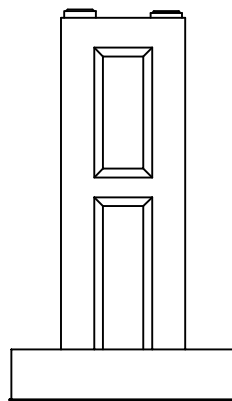
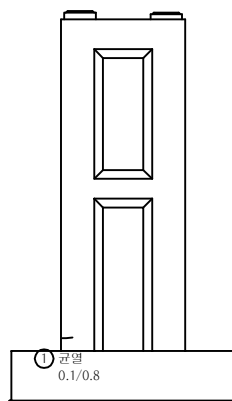
| 번호 | 신/구 | 부재명 | 손 상 현 황 | 손 상 규 모 | | | | | 비고 |
|---|---|---|---|---|---|---|---|---|---|
| 1 | 구 | 기둥 | 균열 | 0.1 | 0.8 | | 1 | m | 0.80 |
| 2 | 구 | 기둥 | 균열 | 0.1 | 2.0 | | 1 | m | 2.00 |

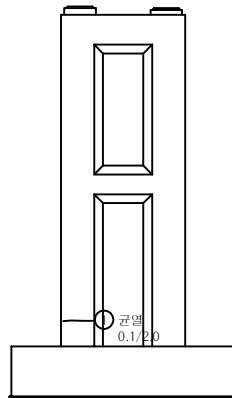
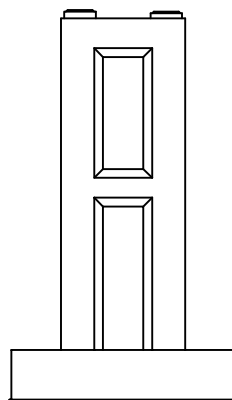
| 번호 | 신/구 | 부재명 | 손 상 현 황 | 손 상 규 모 | | | | | | 비고 |
|---|---|---|---|---|---|---|---|---|---|---|
| 1 | 구 | 기둥 | 균열 | 0.1 | 2.0 | | 1 | m | 2.00 | |

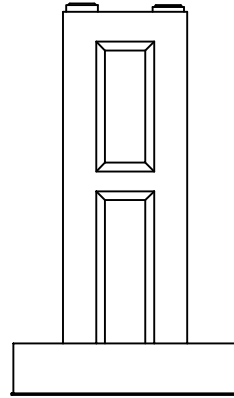
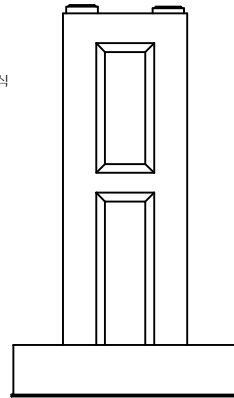
| 번호 | 신/구 | 부재명 | 손 상 현 황 | 손 상 규 모 | | | | | 비고 |
|---|---|---|---|---|---|---|---|---|---|
| 1 | 신 | 기둥 | 균열 | 0.2 | 2.0 | | 1 | m | 2.00 |
| 2 | 신 | 교량받침 | 플레이트 부식 | | | | 1 | EA | 1.00 |

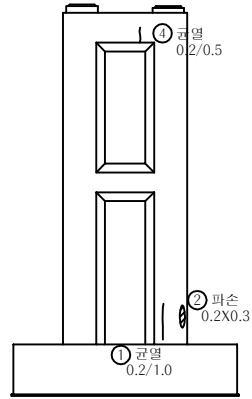
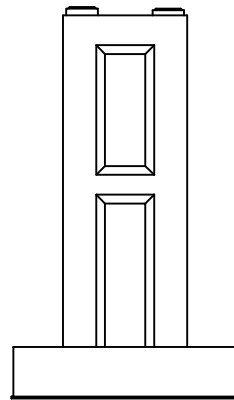
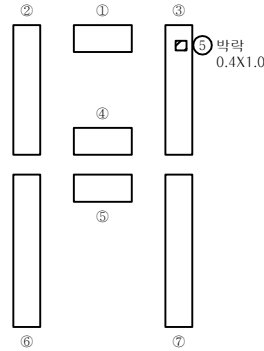
| 번호 | 신/구 | 부재명 | 손 상 현 황 | 손 상 규 모 | | | | | | 비고 |
|---|---|---|---|---|---|---|---|---|---|---|
| 1 | 구 | 기둥 | 균열 | 0.2 | 1.0 | | 1 | m | 1.00 | |
| 3 | 구 | 기둥 | 균열 | 0.2 | 20.0 | | 1 | m | 20.00 | |
| 4 | 신 | 코팅 | 균열 | 0.2 | 0.5 | | 1 | m | 0.50 | |

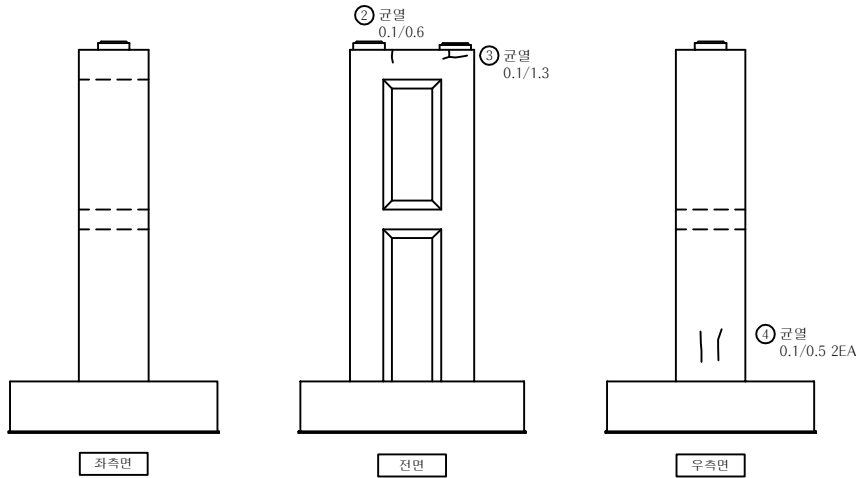
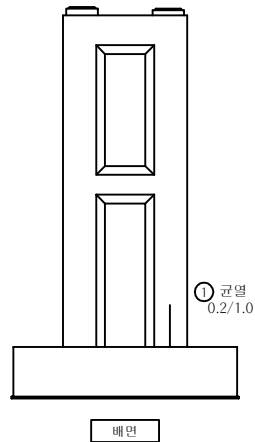
# I D : 회야대교(울산) - 교각 - P5

| 번호 | 신/구 | 부재명 | 손 상 현 황 | 손 상 규 모 | | | | | | 비고 |
|---|---|---|---|---|---|---|---|---|---|---|
| 1 | 구 | 기둥 | 균열 | 0.2 | 1.0 | | 1 | m | 1.00 | |
| 2 | 신 | 코팅 | 균열 | 0.1 | 0.6 | | 1 | m | 0.60 | |
| 3 | 신 | 코팅 | 균열 | 0.1 | 1.3 | | 1 | m | 1.30 | |
| 4 | 신 | 기둥 | 균열 | 0.1 | 0.5 | | 2 | m | 1.00 | |
| 5 | 신 | 기둥 | 균열 | | 0.1 | 0.4 | 1 | m | 0.04 | |

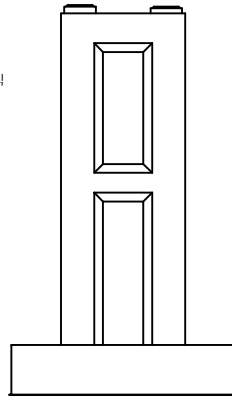
③ 플레이트부식  
1EA

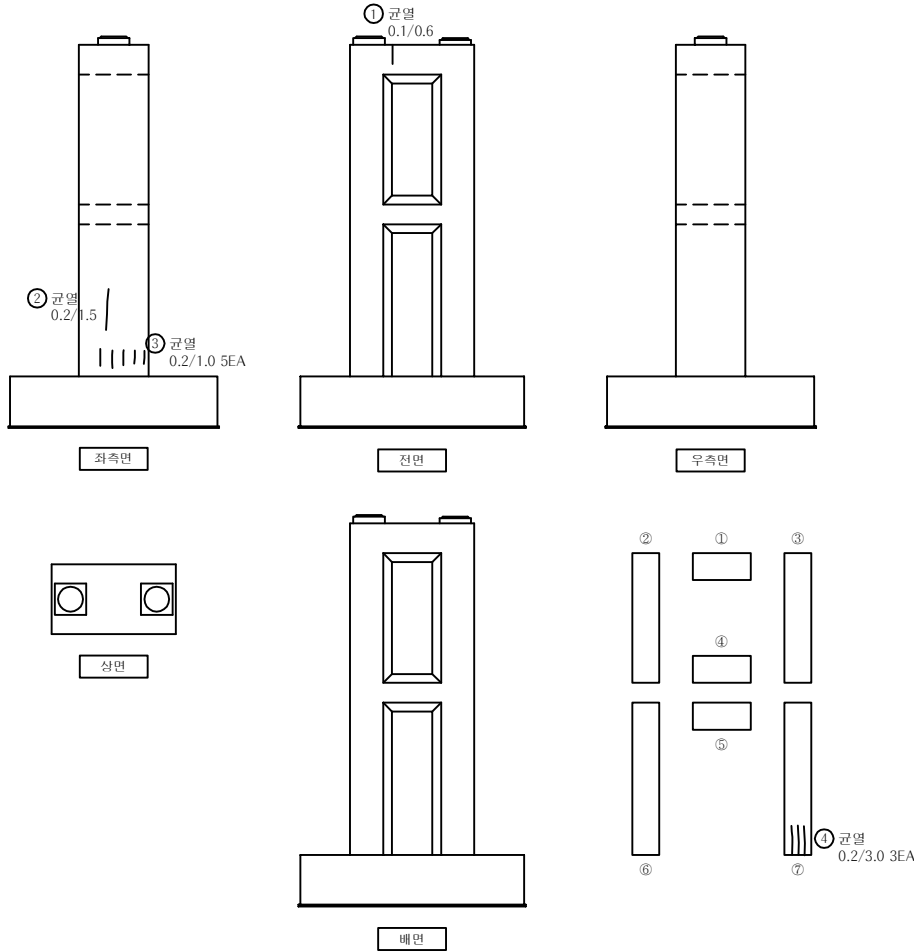
# I D : 회야대교(울산) - 교각 - P7

| 번호 | 신/구 | 부재명 | 손 상 현 황 | 손 상 규 모 | | | | | 비고 |
|---|---|---|---|---|---|---|---|---|---|
| 1 | 신 | 코팅 | 균열 | 0.1 | 0.6 | | 1 | m | 0.60 |
| 2 | 신 | 기둥 | 균열 | 0.2 | 1.5 | | 1 | m | 1.50 |
| 3 | 신 | 기둥 | 균열 | 0.2 | 1.0 | | 5 | m | 5.00 |
| 4 | 신 | 기둥 | 균열 | 0.2 | 3.0 | | 3 | m | 9.00 |

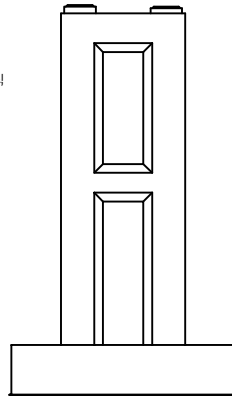
① 플레이트부식  
1EA

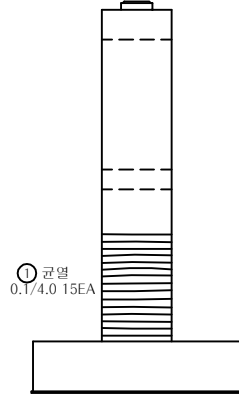
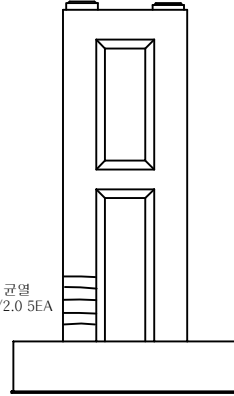
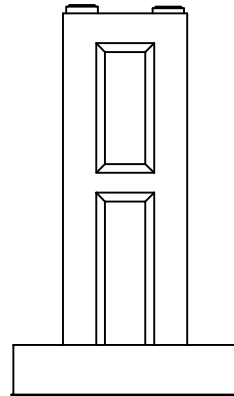
# I D : 회야대교(울산) - 교각 - P9

| 번호 | 신/구 | 부재명 | 손 상 현 황 | 손 상 규 모 | | | | | 비고 |
|---|---|---|---|---|---|---|---|---|---|
| 1 | 구 | 기둥 | 균열 | 0.1 | 4.0 | | 15 | m | 60.00 |
| 2 | 구 | 기둥 | 균열 | 0.1 | 2.0 | | 5 | m | 10.00 |
| 3 | 구 | 기둥 | 균열 | 0.1 | 7.0 | | 1 | m | 7.00 |

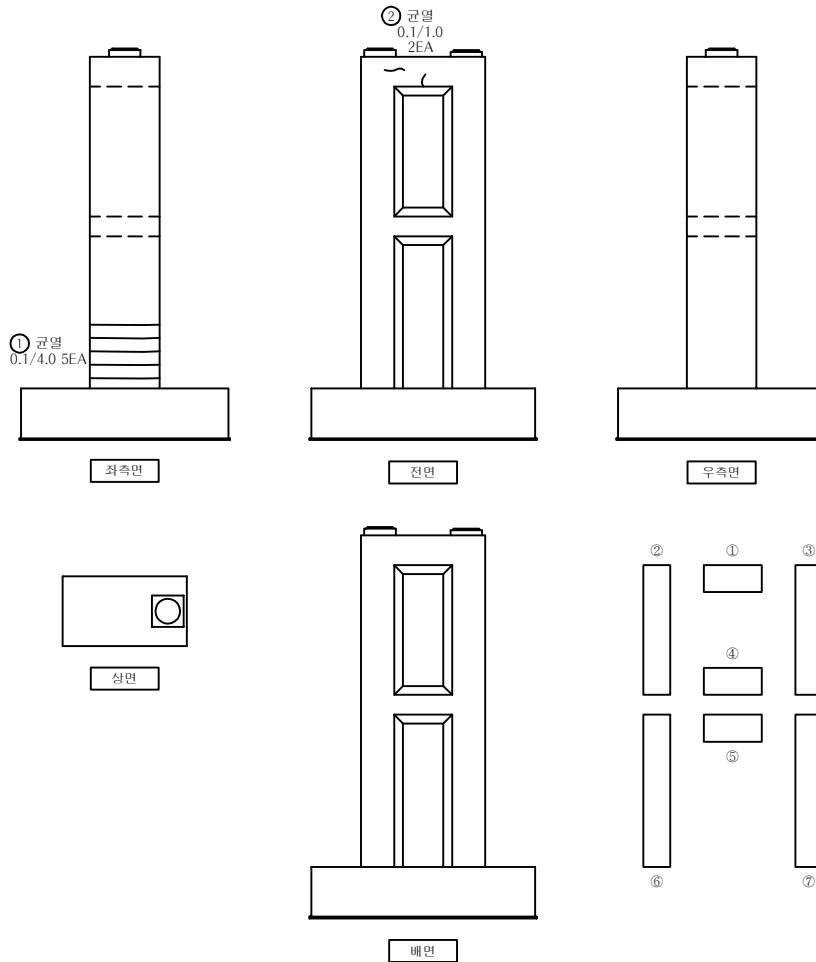
# I D : 회야대교(울산) - 교각 - P11

| 번호 | 신/구 | 부재명 | 손 상 현 황 | 손 상 규 모 | | | | | 비고 |
|---|---|---|---|---|---|---|---|---|---|
| 1 | 구 | 기둥 | 균열 | 0.1 | 4.0 | | 5 | m | 20.00 |
| 2 | 구 | 코팅 | 균열 | 0.1 | 1.0 | | 2 | m | 2.00 |

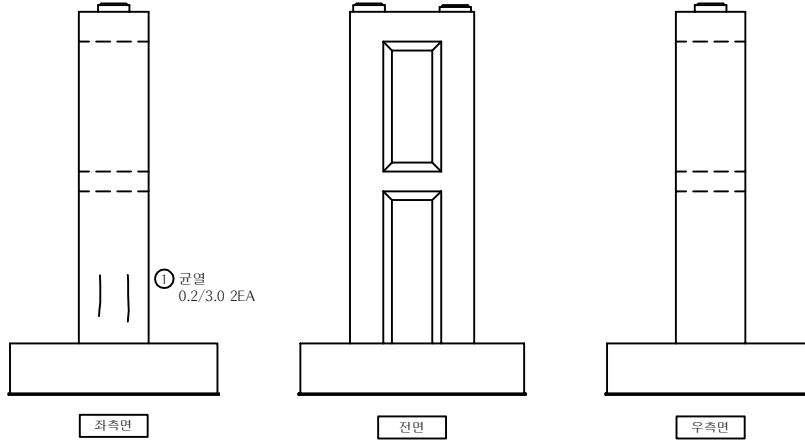
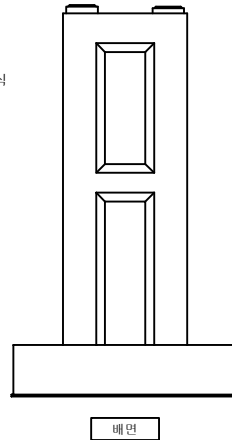
# I D : 회야대교(울산) - 교각 - P12

| 번호 | 신/구 | 부재명 | 손 상 현 황 | 손 상 규 모 | | | | | 비고 |
|---|---|---|---|---|---|---|---|---|---|
| 1 | 신 | 기둥 | 균열 | 0.2 | 3.0 | | 2 | m | 6.00 |
| 2 | 신 | 교량받침 | 플레이트 부식 | | | | 1 | EA | 1.00 |

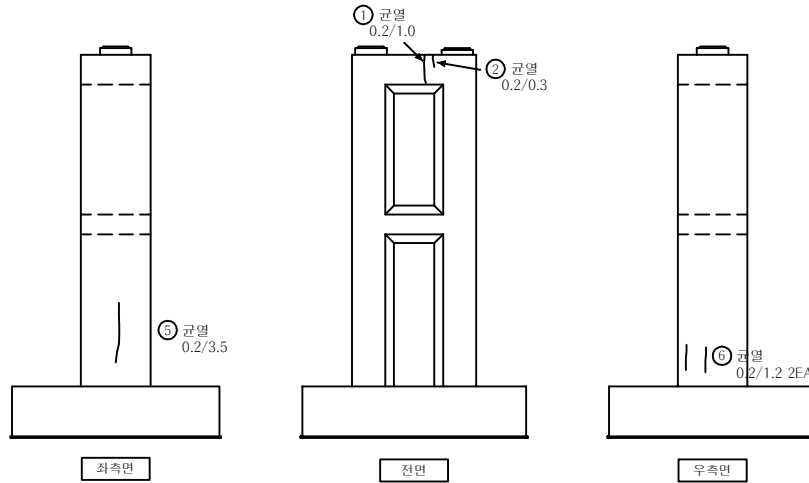
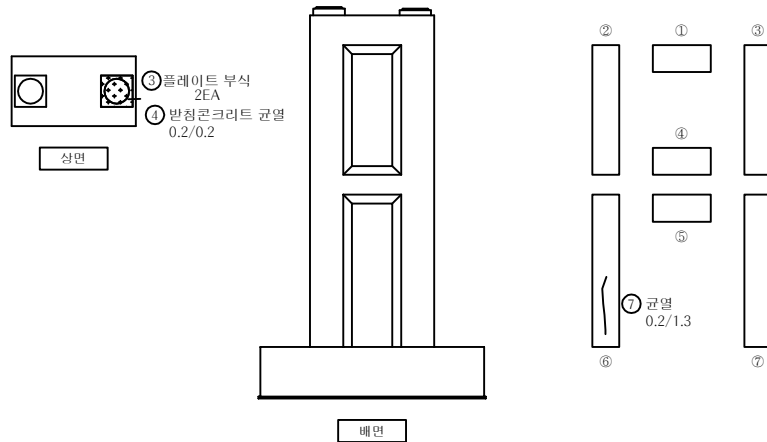
# I D : 회야대교(울산) - 교각 - P13

| 번호 | 신/구 | 부재명 | 손 상 현 황 | 손 상 규 모 | | | | | 비고 |
|---|---|---|---|---|---|---|---|---|---|
| 1 | 구 | 코팅 | 균열 | 0.2 | 1.0 | | 1 | m | 1.00 |
| 2 | 구 | 코팅 | 균열 | 0.2 | 0.3 | | 1 | m | 0.30 |
| 3 | 구 | 교량받침 | 플레이트 부식 | | | | 1 | EA | 1.00 |
| 4 | 신 | 교량받침 | 받침콘크리트 균열 | 0.2 | 0.2 | | 1 | m | 0.20 |
| 5 | 신 | 기둥 | 균열 | 0.2 | 3.5 | | 1 | m | 3.50 |
| 6 | 신 | 기둥 | 균열 | 0.2 | 1.2 | | 2 | m | 2.40 |
| 7 | 신 | 기둥 | 균열 | 0.2 | 1.3 | | 1 | m | 1.30 |

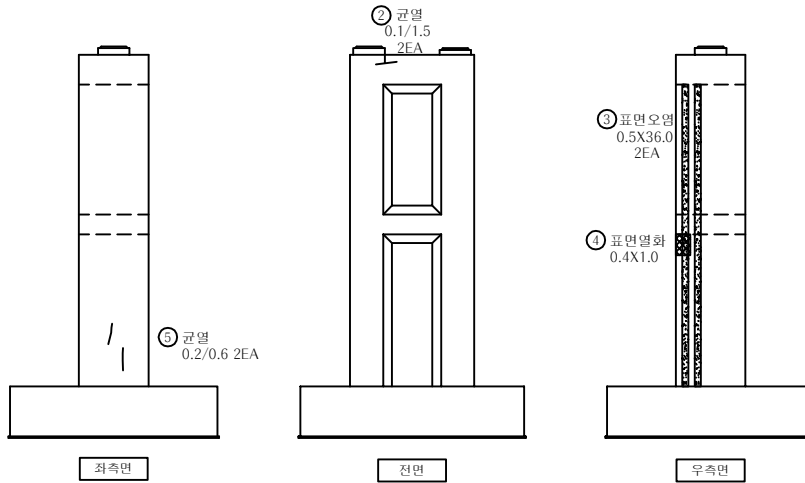
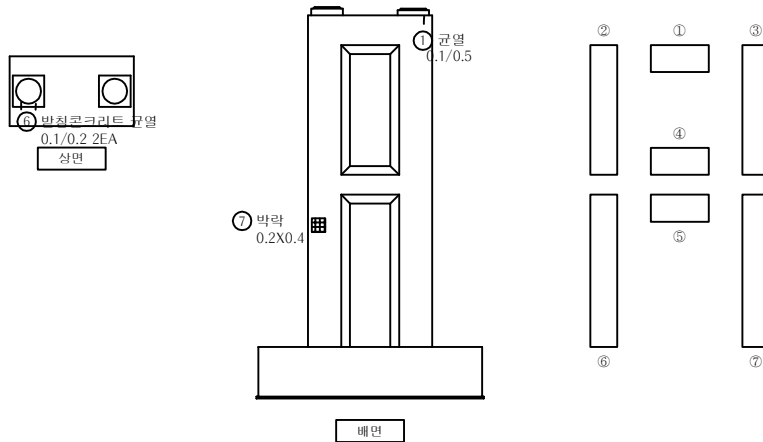
# I D : 회야대교(울산) - 교각 - P14

| 번호 | 신/구 | 부재명 | 손 상 현 황 | 손 상 규 모 | | | | | 비고 |
|---|---|---|---|---|---|---|---|---|---|
| 1 | 구 | 코팅 | 균열 | 0.1 | 0.5 | | 1 | m | 0.50 |
| 2 | 구 | 코팅 | 균열 | 0.1 | 1.5 | | 2 | m | 3.00 |
| 5 | 신 | 기둥 | 균열 | 0.2 | 0.6 | | 2 | m | 1.20 |
| 6 | 신 | 교량받침 | 발청콘크리트 균열 | 0.1 | 0.2 | | 2 | m | 0.40 |
