## 도로교량 하자 목록(3공구)

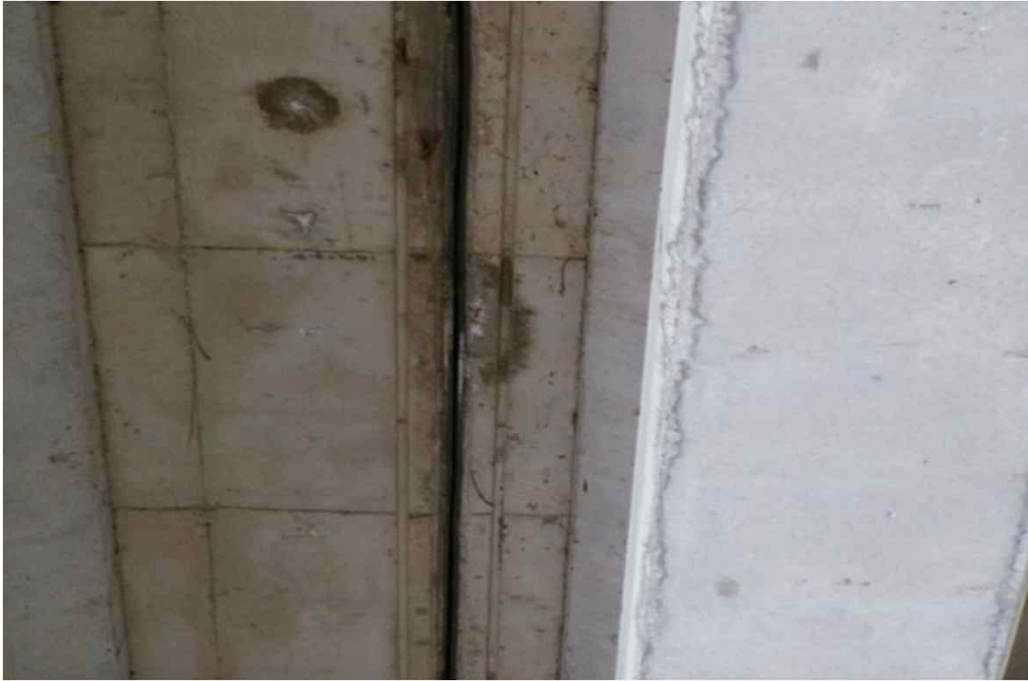
| 점검위치 | 상주 | 다곡2교(S1) | 사진번호 | #01 |

| No. | 위치 | | 점검 내용 | 사진번호 |
|---|---|---|---|---|
| 1 | 상주 | 다곡2교(S1) | STA 18.54k 바닥판하면 백태(0.1mX0.3m) | #01 |

| 점검내용 | | STA 18.54k 바닥판하면 백태(0.1mX0.3m) | | |

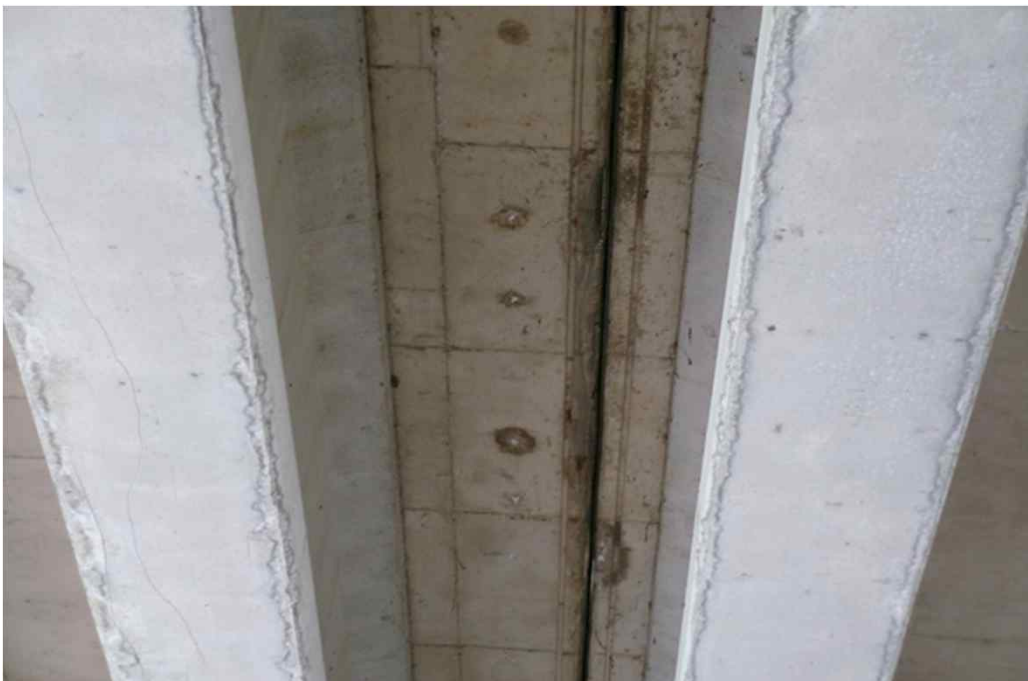
| 점검위치 | 영천 | 다곡2교(S1) | 사진번호 | #02 |

| No. | 위치 | | 점검 내용 | 사진번호 |
|---|---|---|---|---|
| 2 | 영천 | 다곡2교(S1) | STA 18.54k 바닥판하면 백태(0.1mX0.1mX4EA) | #02 |

| 점검내용 | | STA 18.54k 바닥판하면 백태(0.1mX0.1mX4EA) | | |

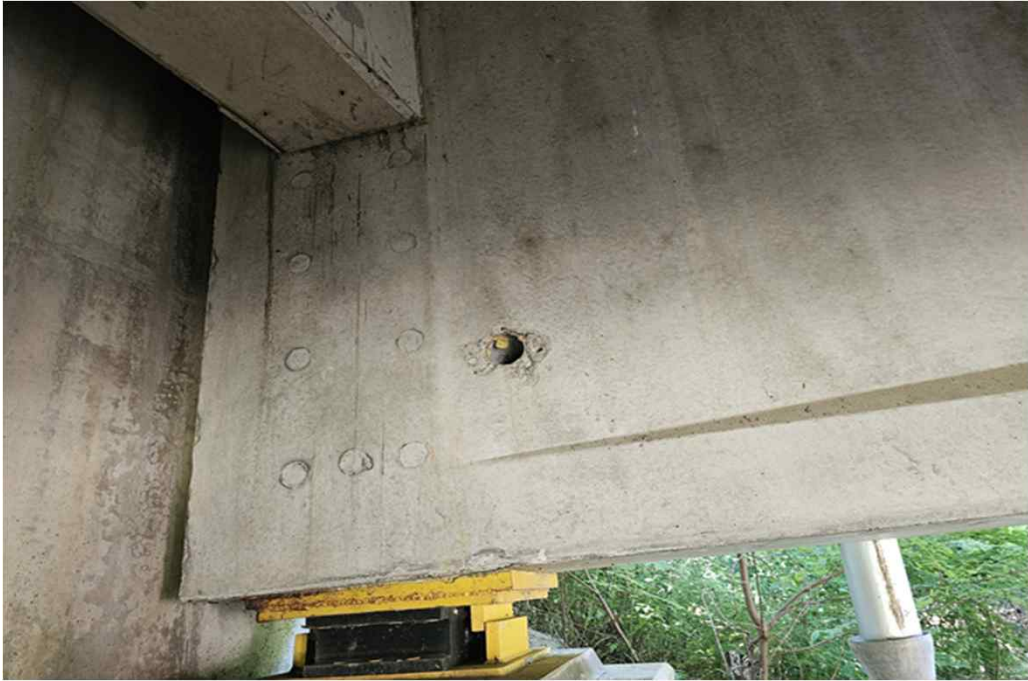
| 점검위치 | 상주 | 다곡2교(S1) | 사진번호 | #03 |

| No. | 위치 | | 점검 내용 | 사진번호 |
|---|---|---|---|---|
| 3 | 상주 | 다곡2교(S1) | STA 18.53k 거더 인양홀 파손(0.2mX0.2m) | #03 |

| 점검내용 | | STA 18.53k 거더 인양홀 파손(0.2mX0.2m) | | |

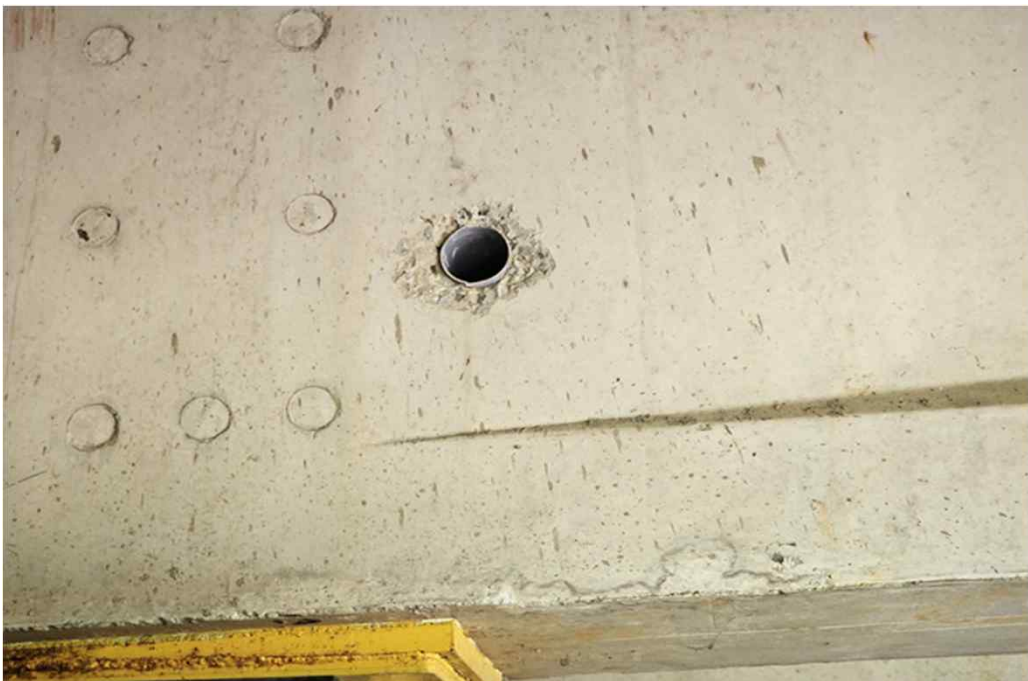
| 점검위치 | 영천 | 다곡2교(S1) | 사진번호 | #04 |

| No. | 위치 | | 점검 내용 | 사진번호 |
|---|---|---|---|---|
| 4 | 영천 | 다곡2교(S1) | STA 18.53k 거더 인양홀 파손(0.2mX0.2m) | #04 |

| 점검내용 | | STA 18.53k 거더 인양홀 파손(0.2mX0.2m) | | |

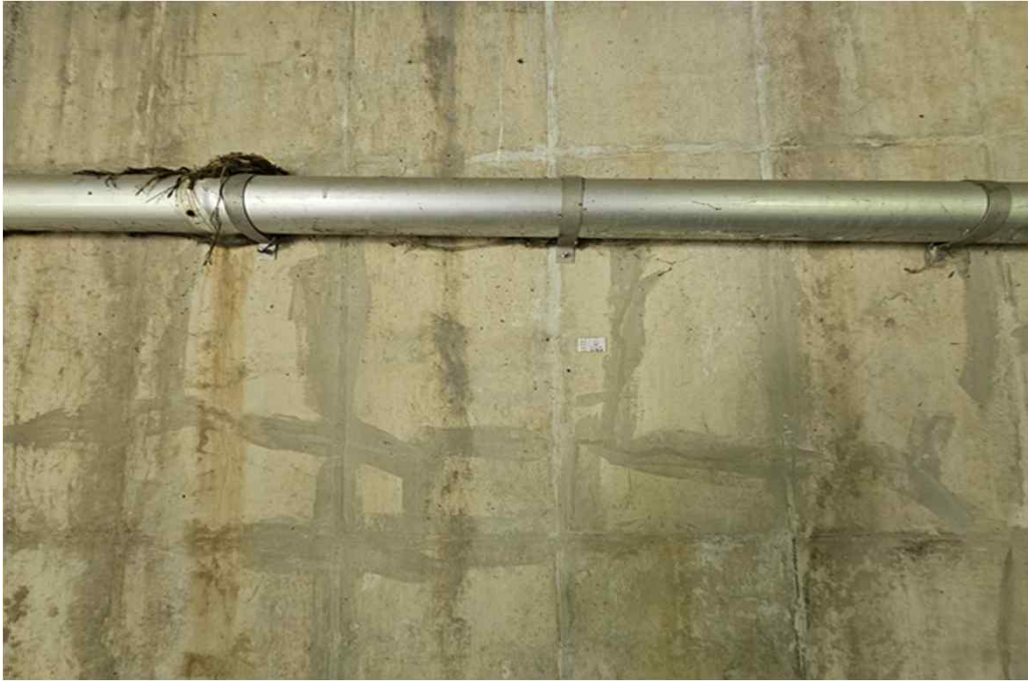
| 점검위치 | 상주 | 다곡2교(A1) | 사진번호 | #05 |

| No. | 위치 | | 점검 내용 | 사진번호 |
|---|---|---|---|---|
| 5 | 상주 | 다곡2교(A1) | STA 18.53k 교대 균열(0.2mm/3.0m) | #05 |

| 점검내용 | | STA 18.53k 교대 균열(0.2mm/3.0m) | | |

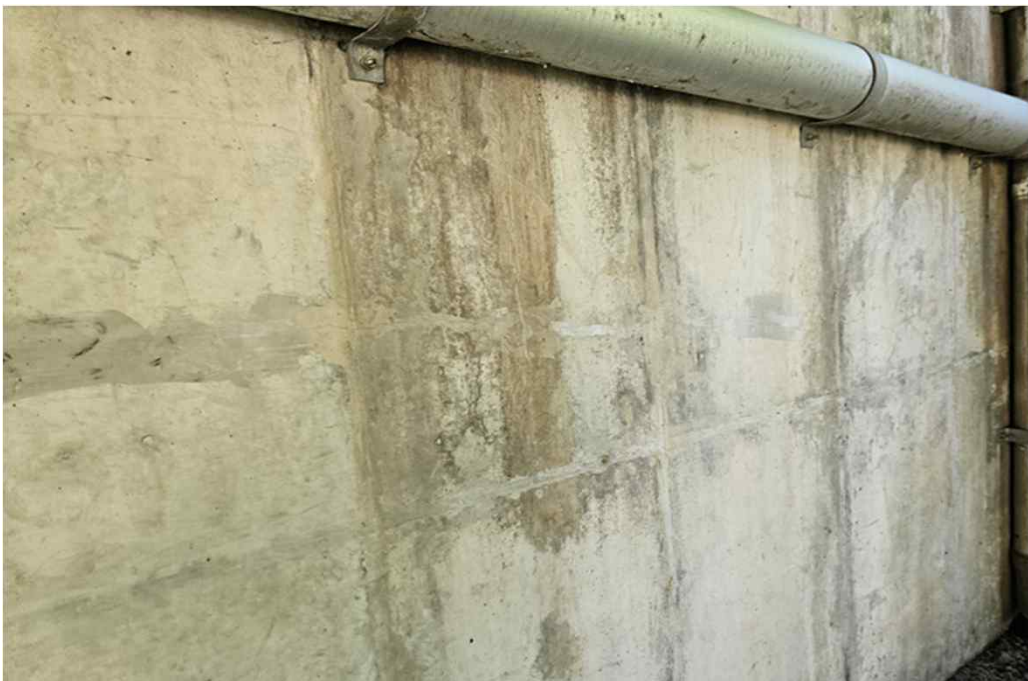
| 점검위치 | 상주 | 다곡2교(A1) | 사진번호 | #06 |

| No. | 위치 | | 점검 내용 | 사진번호 |
|---|---|---|---|---|
| 6 | 상주 | 다곡2교(A1) | STA 18.53k 교대 균열(0.2mm/2.0m) | #06 |

| 점검내용 | | STA 18.53k 교대 균열(0.2mm/2.0m) | | |

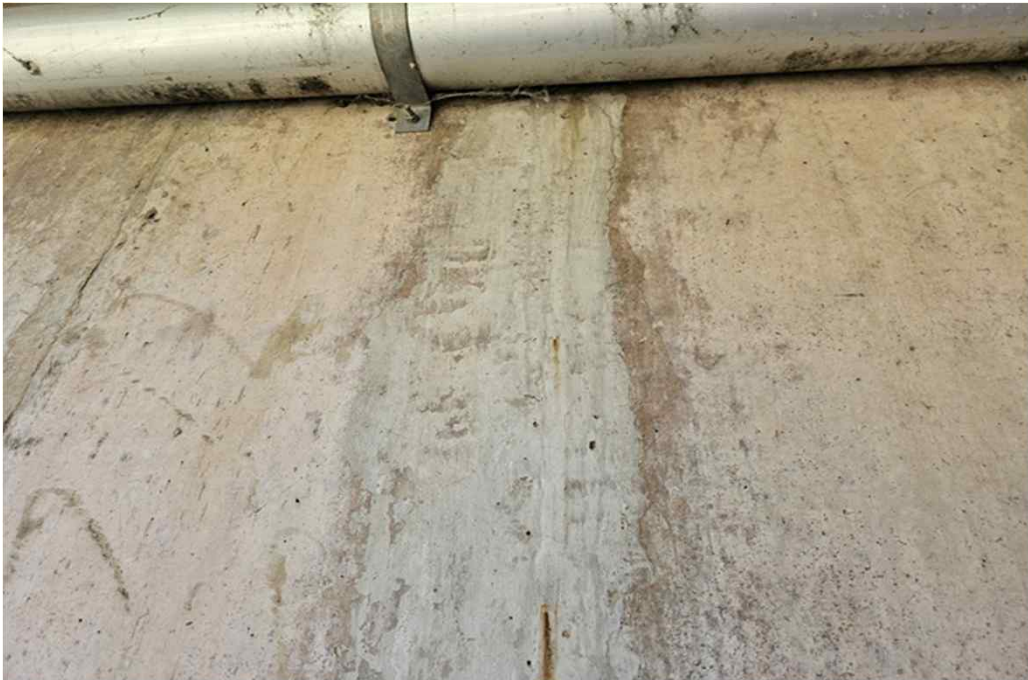
| 점검위치 | 영천 | 다곡2교(A1) | 사진번호 | #07 |

| No. | 위치 | | 점검 내용 | 사진번호 |
|---|---|---|---|---|
| 7 | 영천 | 다곡2교(A1) | STA 18.53k 교대 균열(0.2mm/1.0m) | #07 |

| 점검내용 | | STA 18.53k 교대 균열(0.2mm/1.0m) | | |

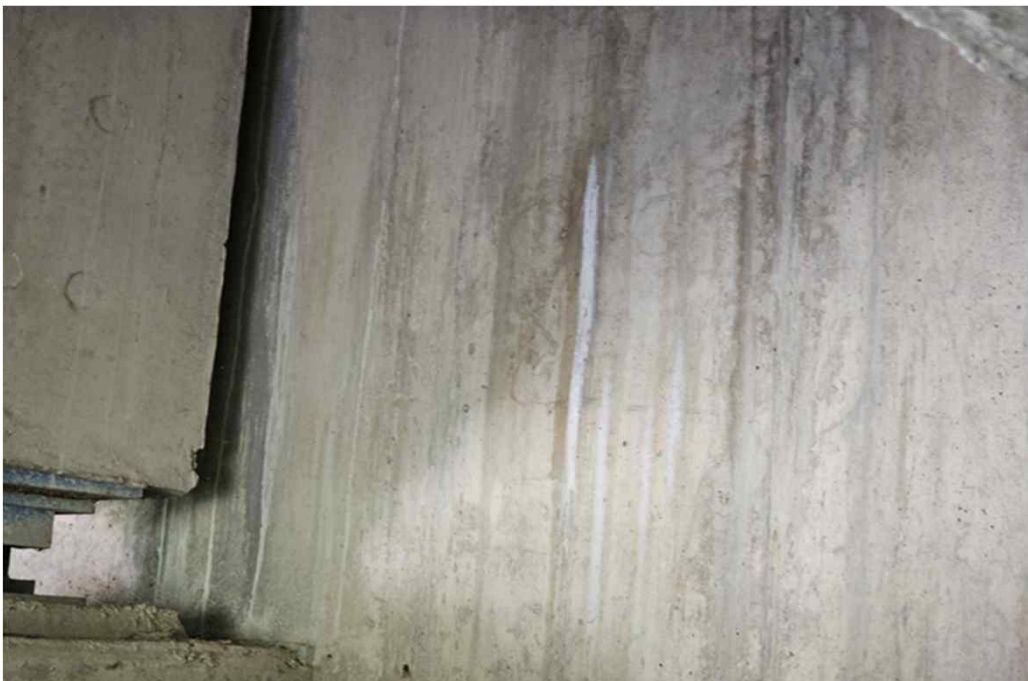
| 점검위치 | 상주 | 다곡2교(A1) | 사진번호 | #08 |

| No. | 위치 | | 점검 내용 | 사진번호 |
|---|---|---|---|---|
| 8 | 상주 | 다곡2교(A1) | STA 18.53k 교대 백태(0.2mX1.0m) | #08 |

| 점검내용 | | STA 18.53k 교대 백태(0.2mX1.0m) | | |

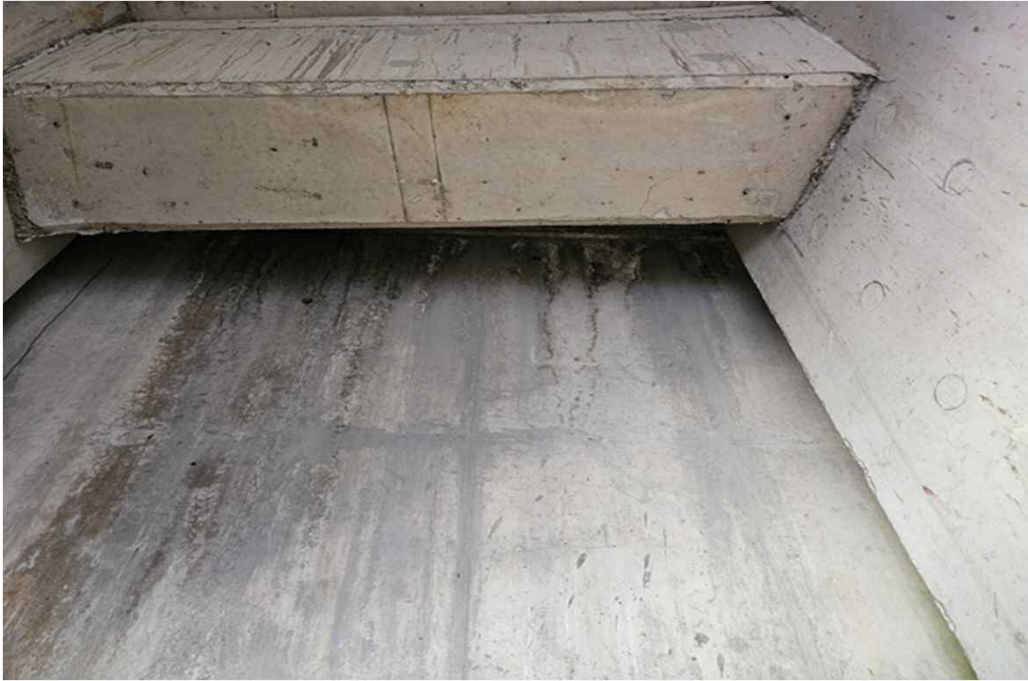
| 점검위치 | 상주 | 다곡2교(A1) | 사진번호 | #09 |

| No. | 위치 | | 점검 내용 | 사진번호 |
|---|---|---|---|---|
| 9 | 상주 | 다곡2교(A1) | STA 18.53k 교대 백태(0.5mX2.0m) | #09 |

| 점검내용 | | STA 18.53k 교대 백태(0.5mX2.0m) | | |

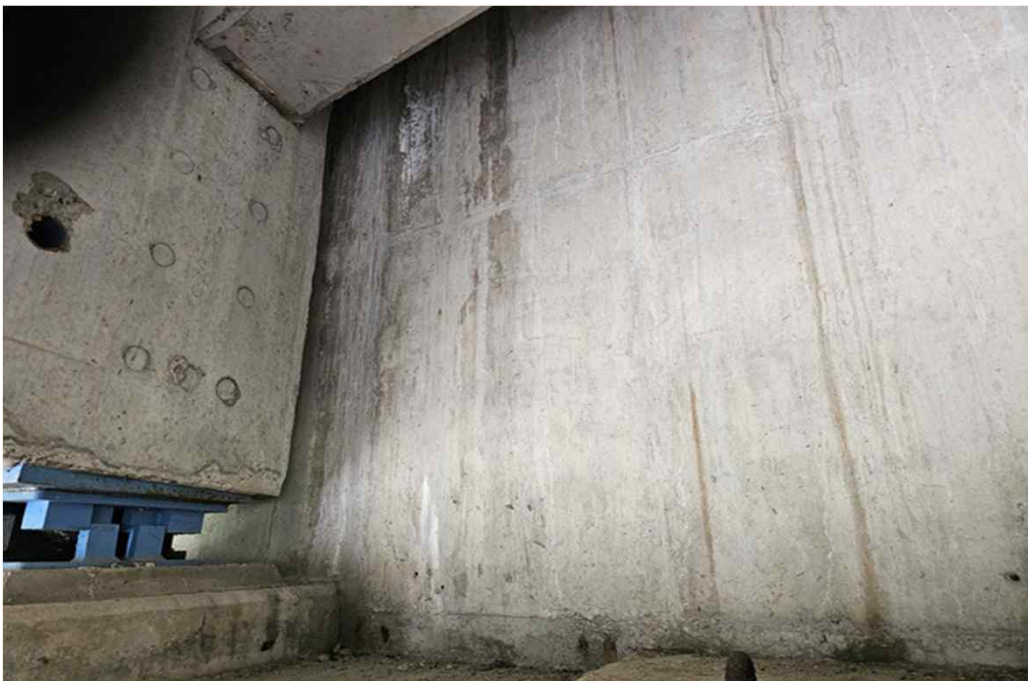
| 점검위치 | 영천 | 다곡2교(A1) | 사진번호 | #10 |

| No. | 위치 | | 점검 내용 | 사진번호 |
|---|---|---|---|---|
| 10 | 영천 | 다곡2교(A1) | STA 18.53k 교대 백태(0.2mX0.5mX2EA) | #10 |

| 점검내용 | | STA 18.53k 교대 백태(0.2mX0.5mX2EA) | | |

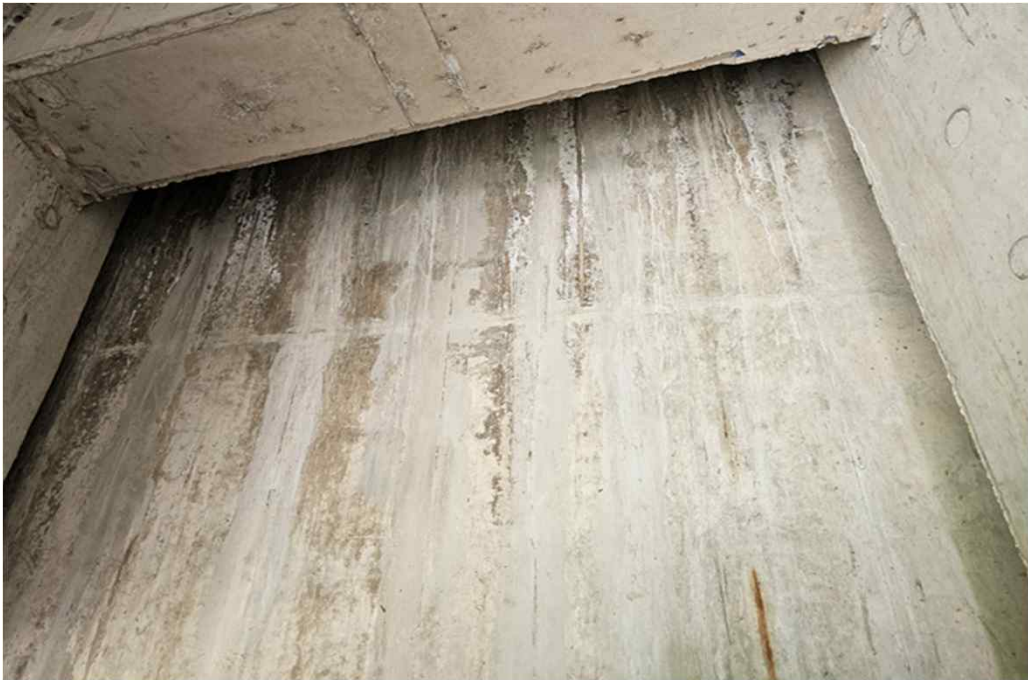
| 점검위치 | 영천 | 다곡2교(A1) | 사진번호 | #11 |

| No. | 위치 | | 점검 내용 | 사진번호 |
|---|---|---|---|---|
| 11 | 영천 | 다곡2교(A1) | STA 18.53k 교대 백태(1.0mX2.0m) | #11 |

| 점검내용 | | STA 18.53k 교대 백태(1.0mX2.0m) | | |

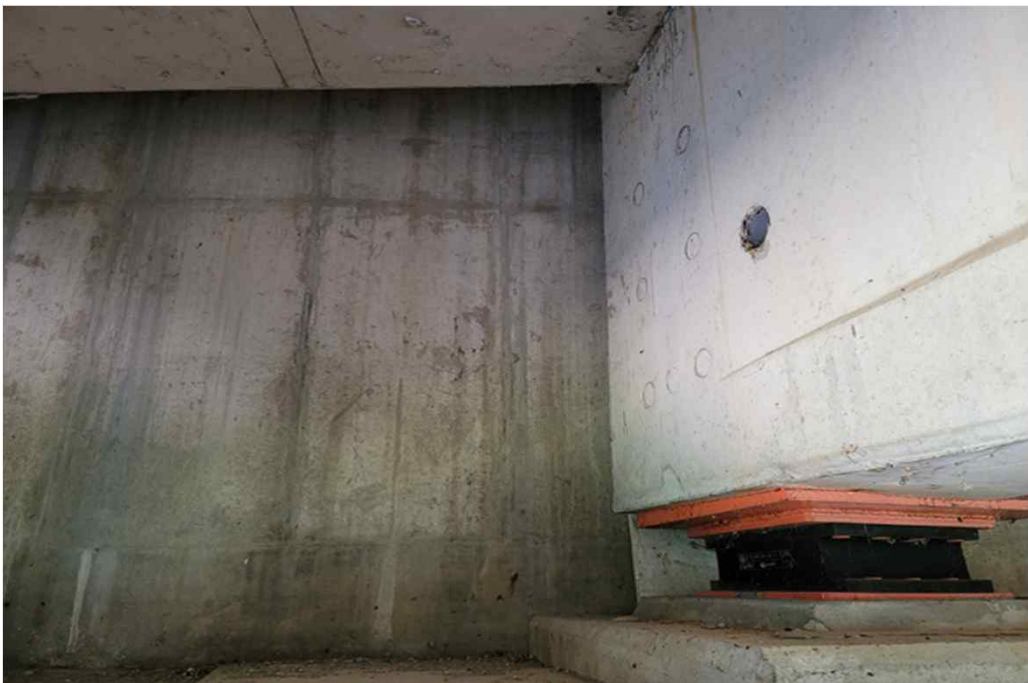
| 점검위치 | 영천 | 다곡2교(A2) | 사진번호 | #12 |

| No. | 위치 | | 점검 내용 | 사진번호 |
|---|---|---|---|---|
| 12 | 영천 | 다곡2교(A2) | STA 18.55k 교대 균열(0.2mm/2.0m) | #12 |

| 점검내용 | | STA 18.55k 교대 균열(0.2mm/2.0m) | | |

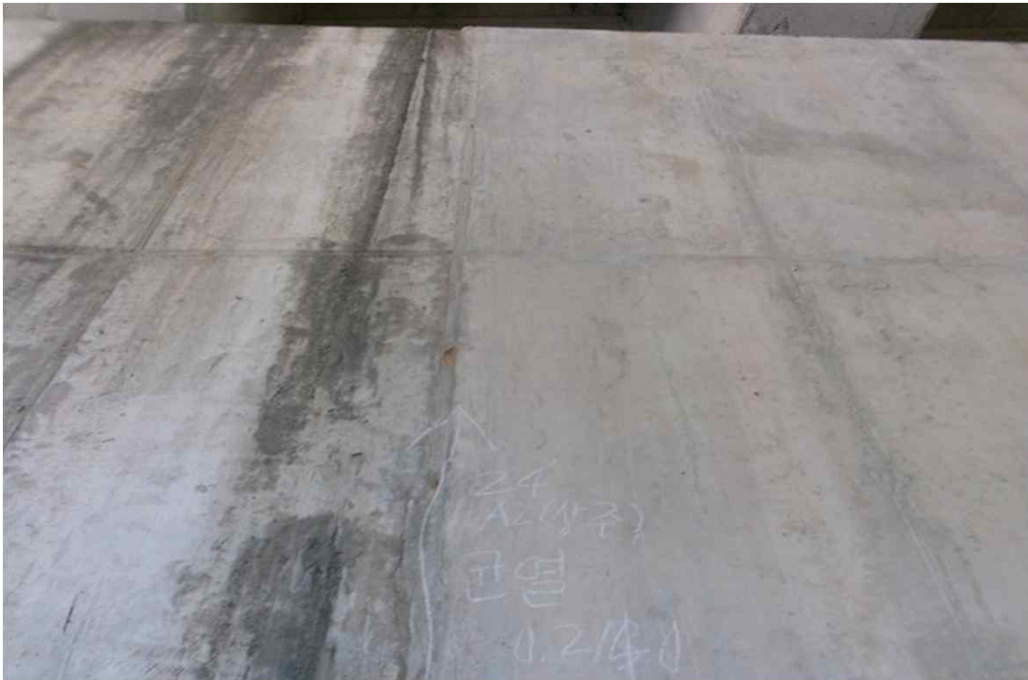
| 점검위치 | 상주 | 다곡2교(A2) | 사진번호 | #13 |

| No. | 위치 | | 점검 내용 | 사진번호 |
|---|---|---|---|---|
| 13 | 상주 | 다곡2교(A2) | STA 18.55k 교대 균열(0.2mm/4.0m) | #13 |

| 점검내용 | | STA 18.55k 교대 균열(0.2mm/4.0m) | | |

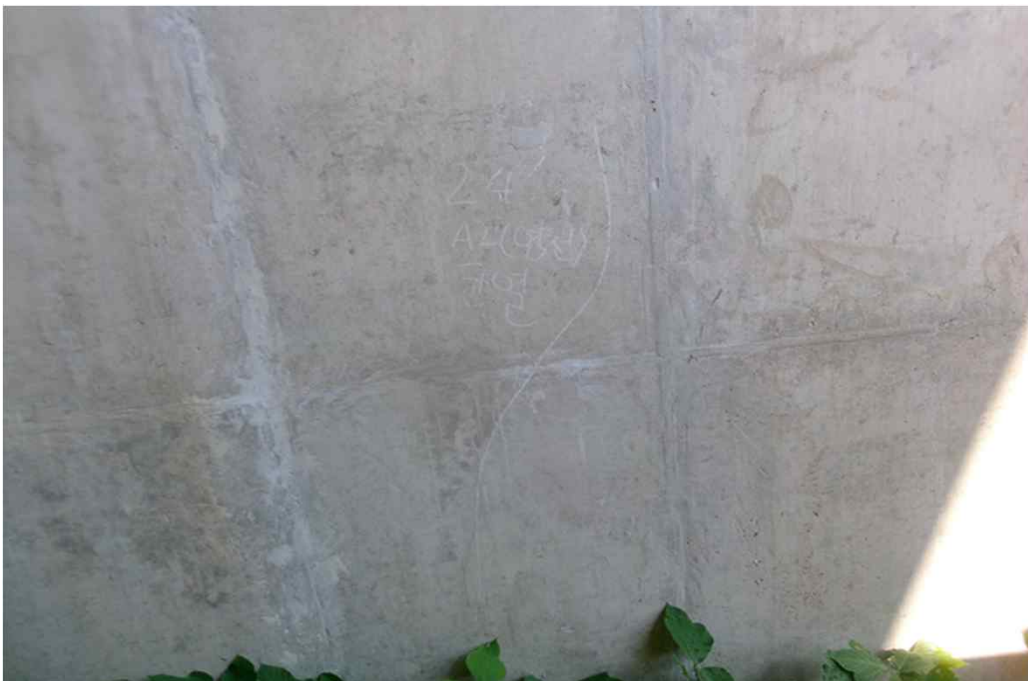
| 점검위치 | 영천 | 다곡2교(A2) | 사진번호 | #14 |

| No. | 위치 | | 점검 내용 | 사진번호 |
|---|---|---|---|---|
| 14 | 영천 | 다곡2교(A2) | STA 18.55k 교대 균열(0.2mm/1.5m) | #14 |

| 점검내용 | | STA 18.55k 교대 균열(0.2mm/1.5m) | | |

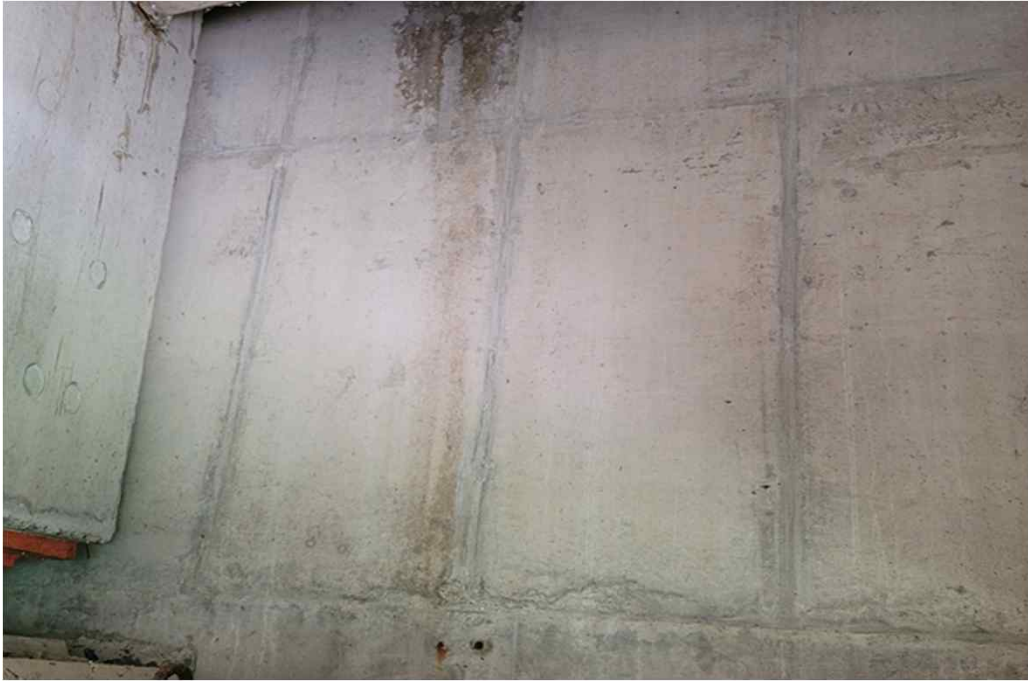
| 점검위치 | 영천 | 다곡2교(A2) | 사진번호 | #15 |

| No. | 위치 | | 점검 내용 | 사진번호 |
|---|---|---|---|---|
| 15 | 영천 | 다곡2교(A2) | STA 18.55k 교대 균열(0.2mm/2.0mX2EA) | #15 |

| 점검내용 | | STA 18.55k 교대 균열(0.2mm/2.0mX2EA) | | |

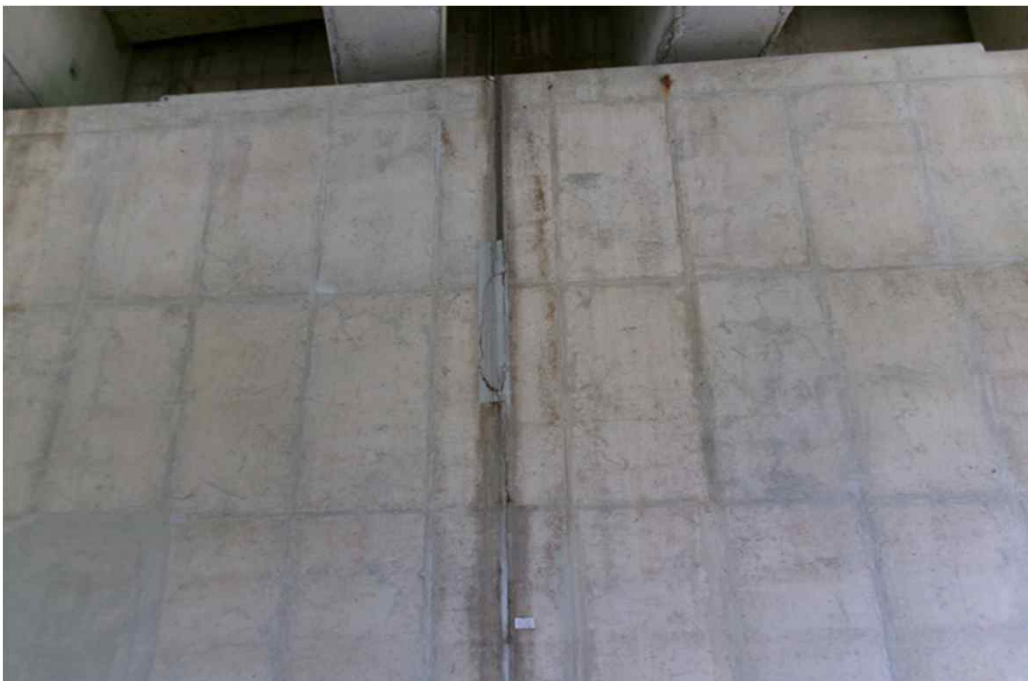
| 점검위치 | 상주 | 다곡2교(A2) | 사진번호 | #16 |

| No. | 위치 | | 점검 내용 | 사진번호 |
|---|---|---|---|---|
| 16 | 상주 | 다곡2교(A2) | STA 18.55k 교대 보수부 들뜸(0.1mx0.5m) | #16 |

| 점검내용 | | STA 18.55k 교대 보수부 들뜸(0.1mx0.5m) | | |

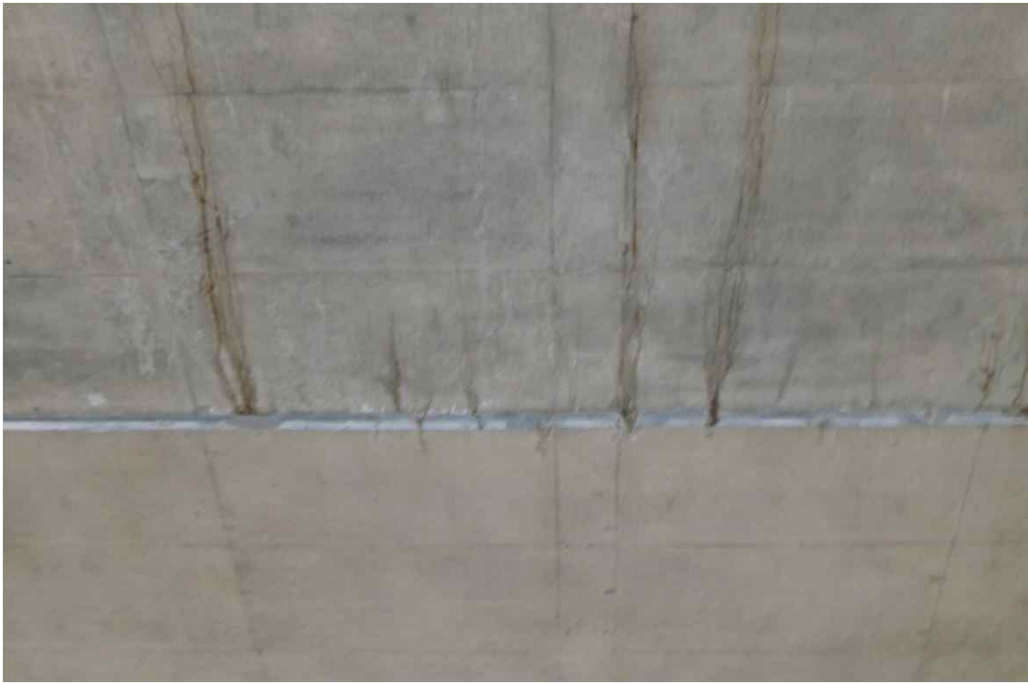
| 점검위치 | 영천 | 다곡1교(S1) | 사진번호 | #01 |

| No. | 위치 | | 점검 내용 | 사진번호 |
|---|---|---|---|---|
| 17 | 영천 | 다곡1교(S1) | STA 19.55k 바닥판하면 누수흔적(4.0mX2.0m) | #01 |

| 점검내용 | | STA 19.55k 바닥판하면 누수흔적(4.0mX2.0m) | | |

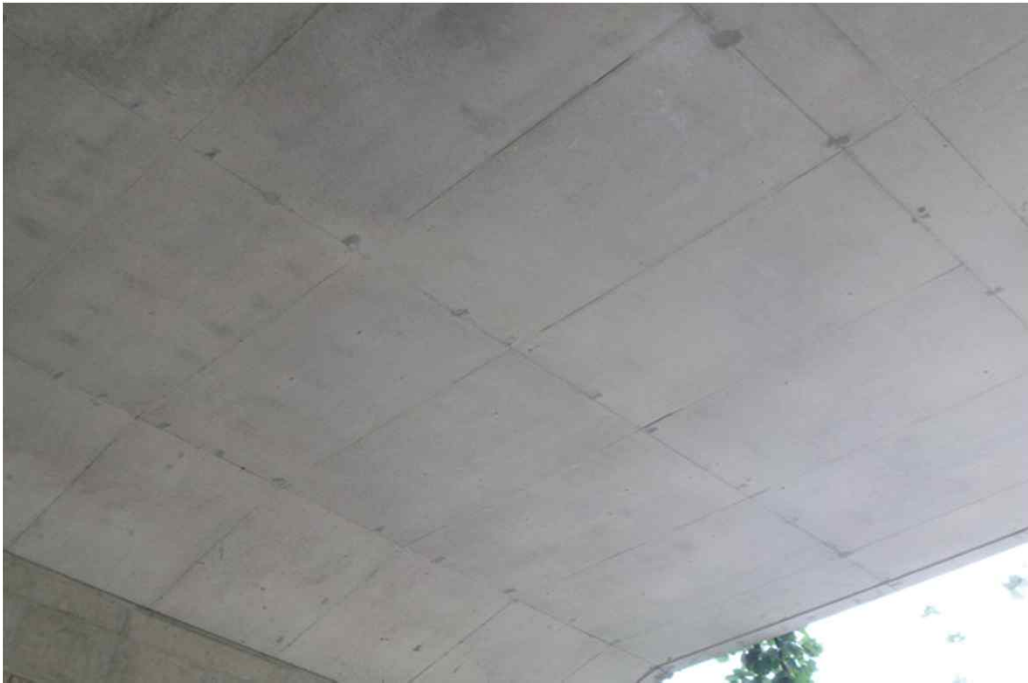
| 점검위치 | 영천 | 다곡1교(S1) | 사진번호 | #02 |

| No. | 위치 | | 점검 내용 | 사진번호 |
|---|---|---|---|---|
| 18 | 영천 | 다곡1교(S1) | STA 19.55k 바닥판하면 망상균열(2.0mX5.0m) | #02 |

| 점검내용 | | STA 19.55k 바닥판하면 망상균열(2.0mX5.0m) | | |

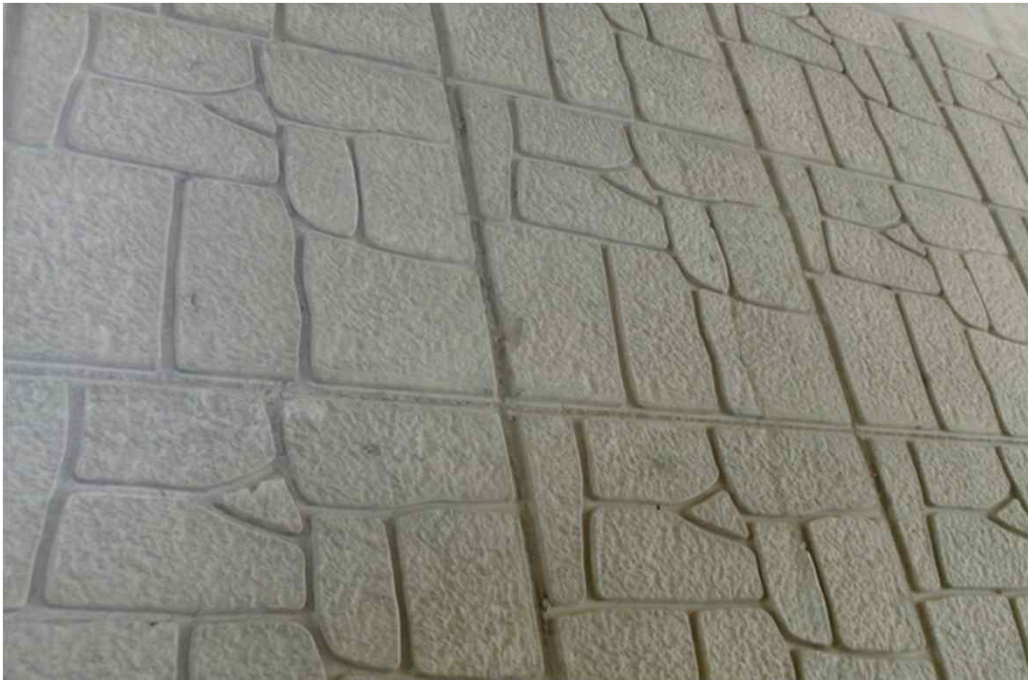
| 점검위치 | 19 | 다곡1교(A1) | 사진번호 | #03 |

| No. | 위치 | | 점검 내용 | 사진번호 |
|---|---|---|---|---|
| 19 | 상주 | 다곡1교(A1) | STA 19.55k 교대 문양콘크리트 파손(0.2mX0.1m) | #03 |

| 점검내용 | | STA 19.55k 교대 문양콘크리트 파손(0.2mX0.1m) | | |

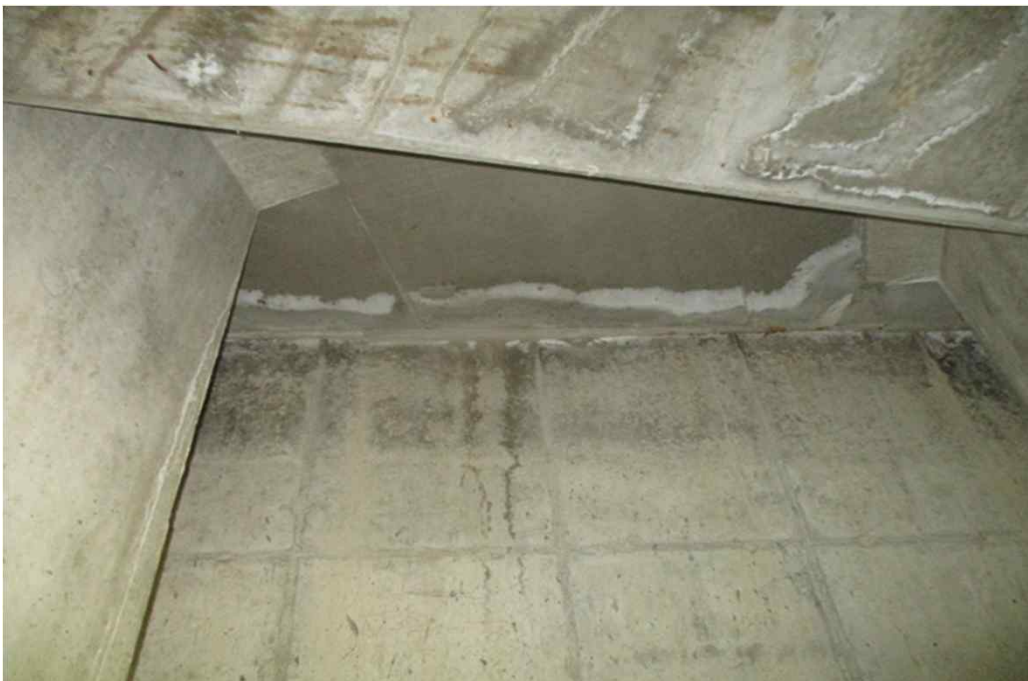
| 점검위치 | 상주 | 달산2교(S1) | 사진번호 | #01 |

| No. | 위치 | | 점검 내용 | 사진번호 |
|---|---|---|---|---|
| 20 | 상주 | 달산2교(S1) | STA 24.14K 바닥판하면 백태(0.5mX10.0m) | #01 |

| 점검내용 | | STA 24.14K 바닥판하면 백태(0.5mX10.0m) | | |

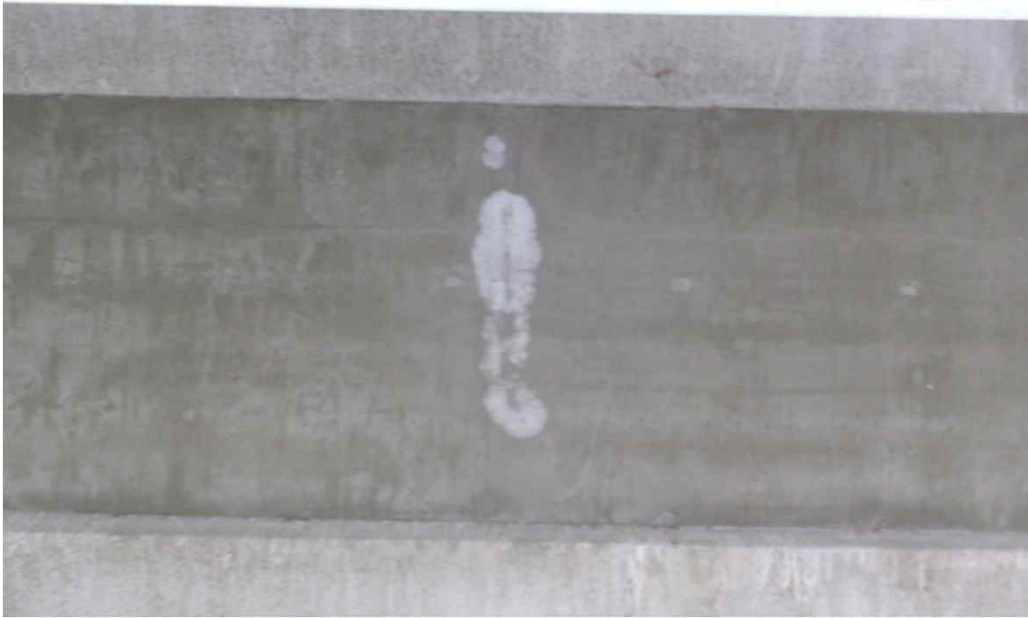
| 점검위치 | 영천 | 달산2교(S1) | 사진번호 | #02 |

| No. | 위치 | | 점검 내용 | 사진번호 |
|---|---|---|---|---|
| 21 | 영천 | 달산2교(S1) | STA 24.14K 바닥판하면 균열부백태(0.1mX10.0m) | #02 |

| 점검내용 | | STA 24.14K 바닥판하면 균열부백태(0.1mX10.0m) | | |

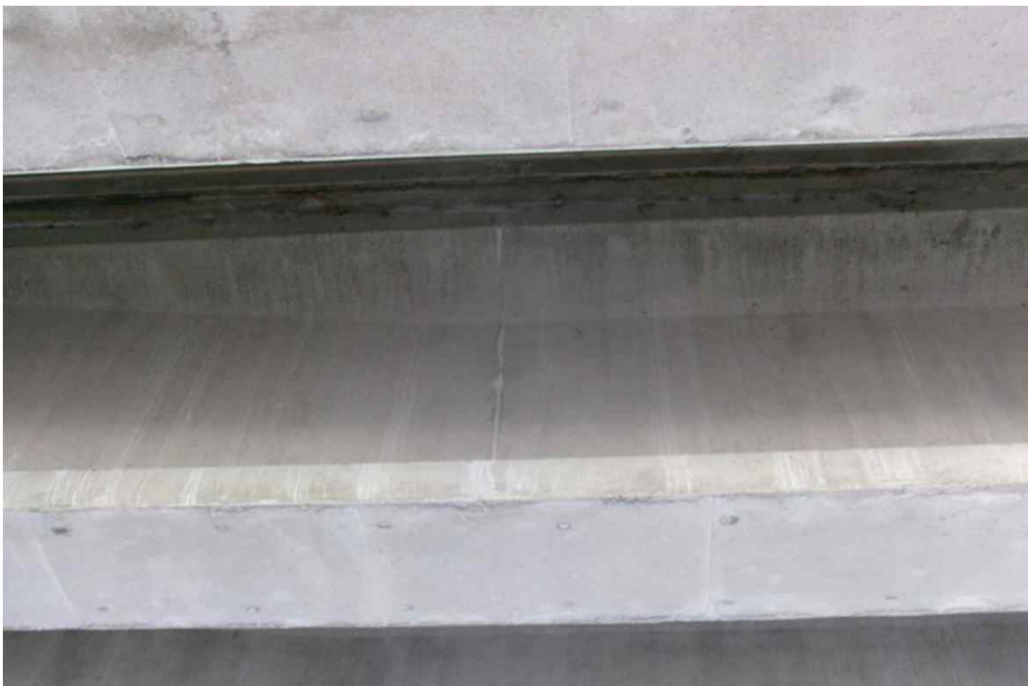
| 점검위치 | 상주 | 달산2교(S1) | 사진번호 | #03 |

| No. | 위치 | | 점검 내용 | 사진번호 |
|---|---|---|---|---|
| 22 | 상주 | 달산2교(S1) | STA 24.14K 거더 백태(0.1mX2.0mX3EA) | #03 |

| 점검내용 | | STA 24.14K 거더 백태(0.1mX2.0mX3EA) | | |

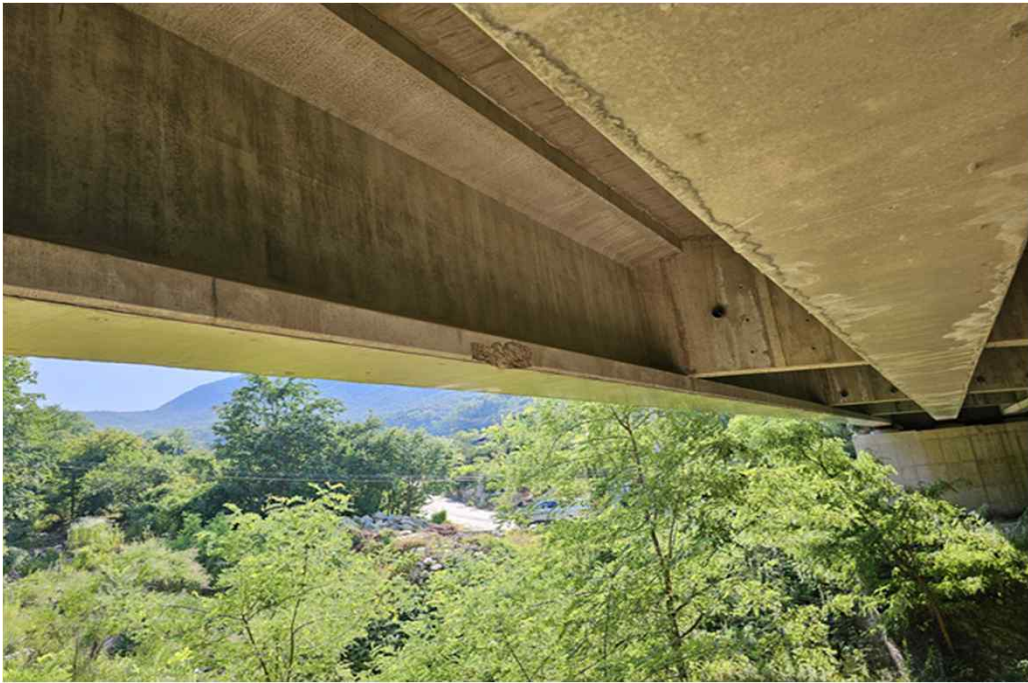
| 점검위치 | 영천 | 달산2교(S1) | 사진번호 | #04 |

| No. | 위치 | | 점검 내용 | 사진번호 |
|---|---|---|---|---|
| 23 | 영천 | 달산2교(S1) | STA 24.14K 거더 파손(0.5mX0.3m) | #04 |

| 점검내용 | | STA 24.14K 거더 파손(0.5mX0.3m) | | |

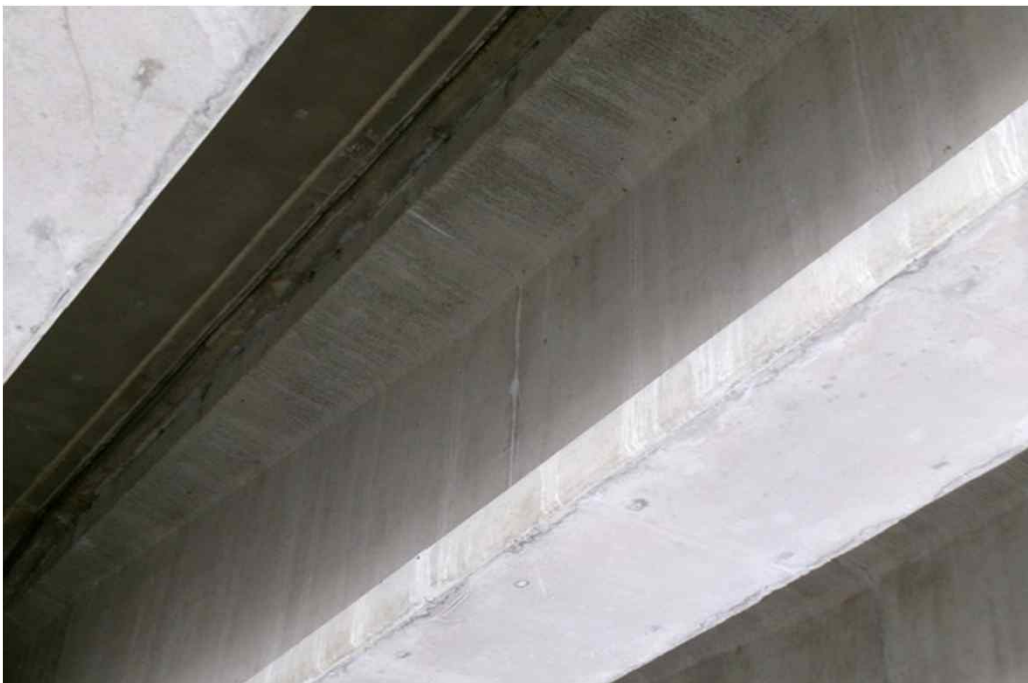
| 점검위치 | 영천 | 달산2교(S1) | 사진번호 | #05 |

| No. | 위치 | | 점검 내용 | 사진번호 |
|---|---|---|---|---|
| 24 | 영천 | 달산2교(S1) | STA 24.14K 거더 백태(0.1mX2.0mX5EA) | #05 |

| 점검내용 | | STA 24.14K 거더 백태(0.1mX2.0mX5EA) | | |

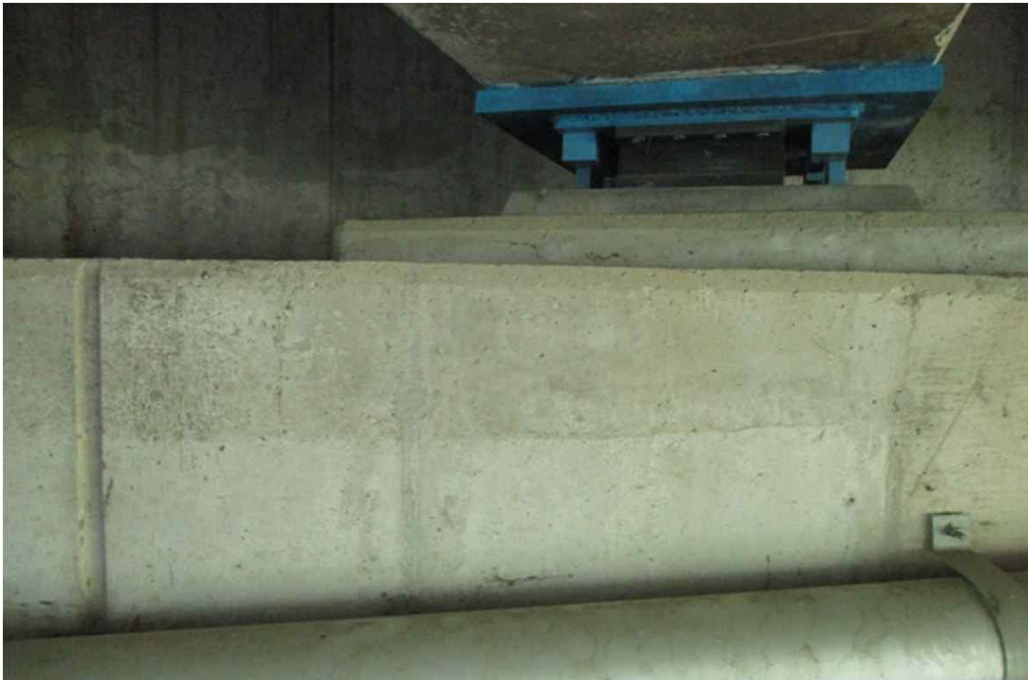
| 점검위치 | 상주 | 달산2교(A1) | 사진번호 | #06 |

| No. | 위치 | | 점검 내용 | 사진번호 |
|---|---|---|---|---|
| 25 | 상주 | 달산2교(A1) | STA 24.14K 교대 균열(0.2mm/1.0m) | #06 |

| 점검내용 | | STA 24.14K 교대 균열(0.2mm/1.0m) | | |

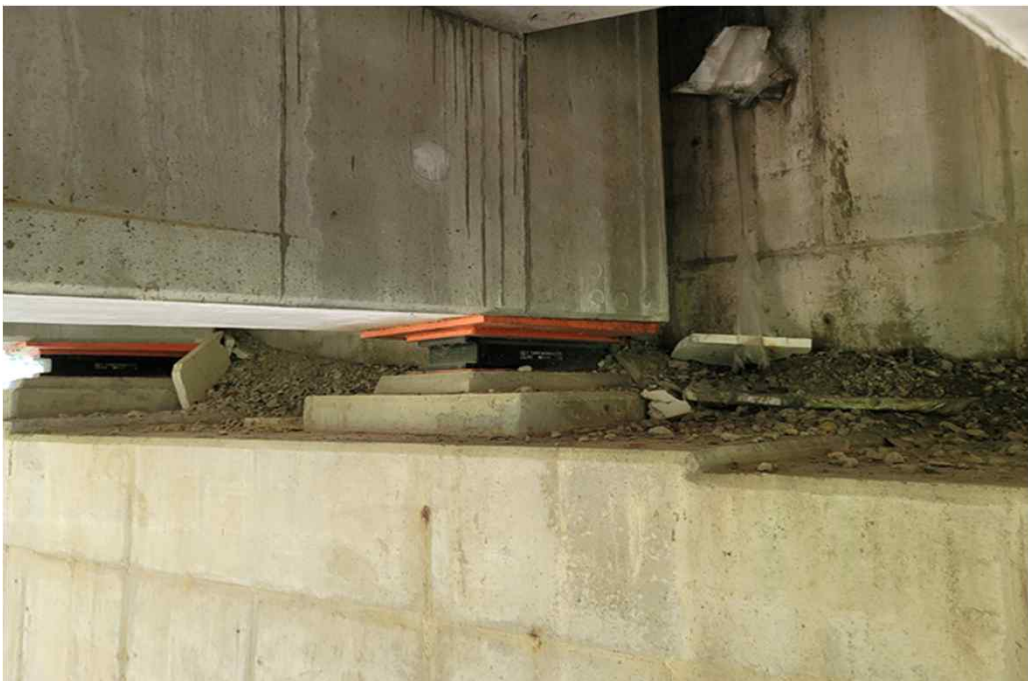
| 점검위치 | 상주 | 달산2교(A1) | 사진번호 | #07 |

| No. | 위치 | | 점검 내용 | 사진번호 |
|---|---|---|---|---|
| 26 | 상주 | 달산2교(A1) | STA 24.14K 교대 폐콘크리트 및 토사퇴적 (12.0mX1.0m) | #07 |

| 점검내용 | | STA 24.14K 교대 폐콘크리트 및 토사퇴적 (12.0mX1.0m) | | |

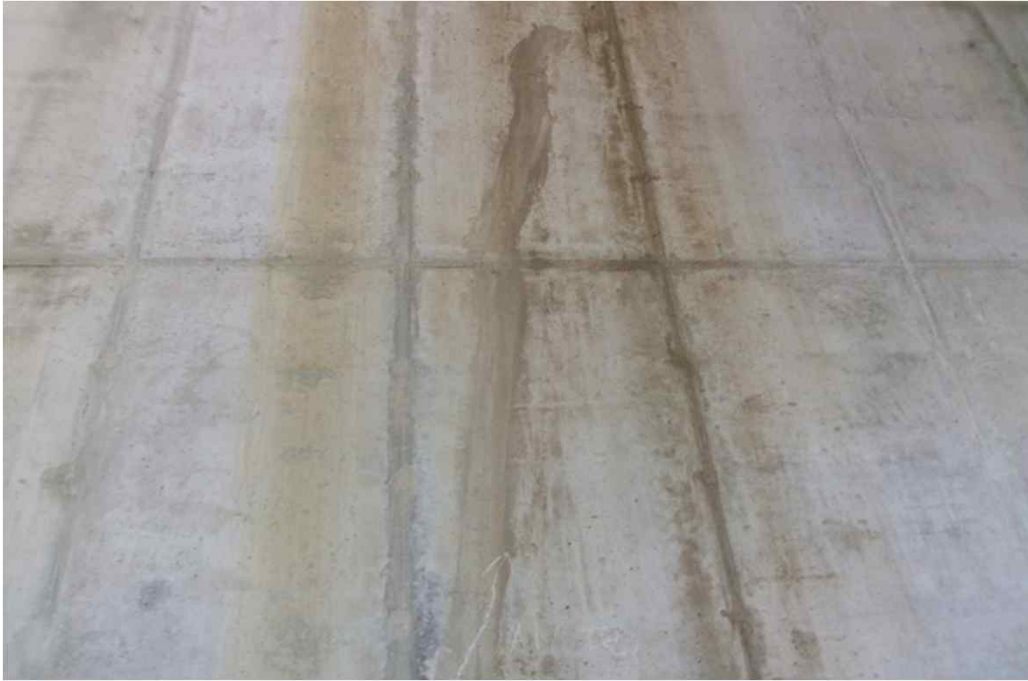
| 점검위치 | 영천 | 달산2교(A1) | 사진번호 | #08 |

| No. | 위치 | | 점검 내용 | 사진번호 |
|---|---|---|---|---|
| 27 | 영천 | 달산2교(A1) | STA 24.14K 교대 재균열(0.2mm/3.5mX2EA) | #08 |

| 점검내용 | | STA 24.14K 교대 재균열(0.2mm/3.5mX2EA) | | |

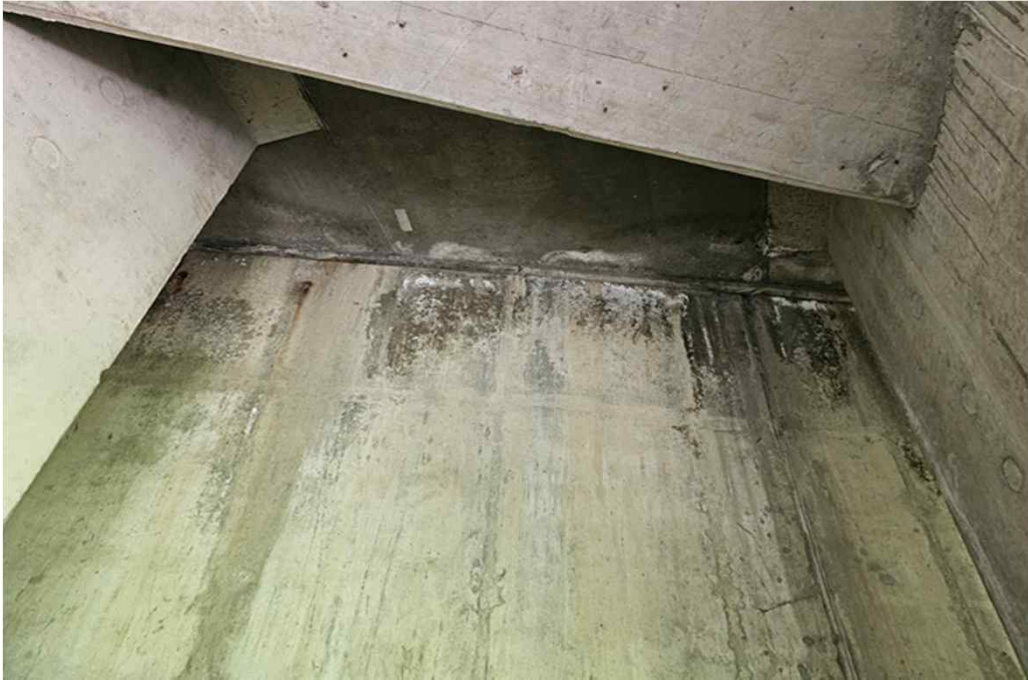
| 점검위치 | 영천 | 달산2교(A2) | 사진번호 | #09 |

| No. | 위치 | | 점검 내용 | 사진번호 |
|---|---|---|---|---|
| 28 | 영천 | 달산2교(A2) | STA 24.18K 교대 백태(0.5mX1.0X2EA) | #09 |

| 점검내용 | | STA 24.18K 교대 백태(0.5mX1.0X2EA) | | |

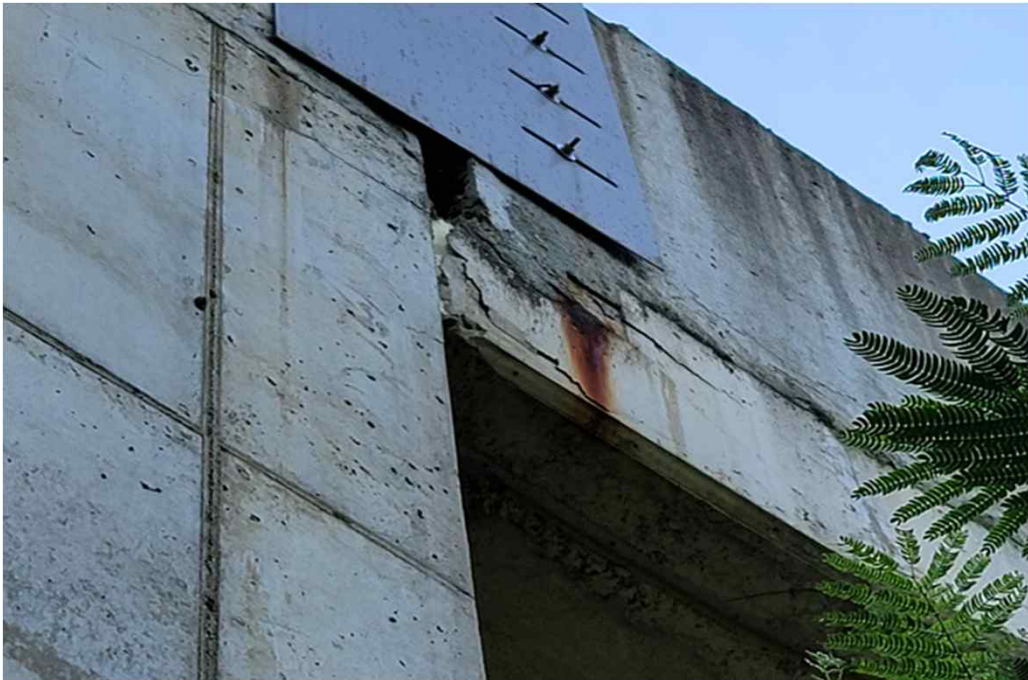
| 점검위치 | 상주 | 달산1교(S1) | 사진번호 | #01 |

| No. | 위치 | | 점검 내용 | 사진번호 |
|---|---|---|---|---|
| 29 | 상주 | 달산1교(S1) | STA 26.27k 바닥판하면 들뜸(0.5mX0.3m) | #01 |

| 점검내용 | | STA 26.27k 바닥판하면 들뜸(0.5mX0.3m) | | |

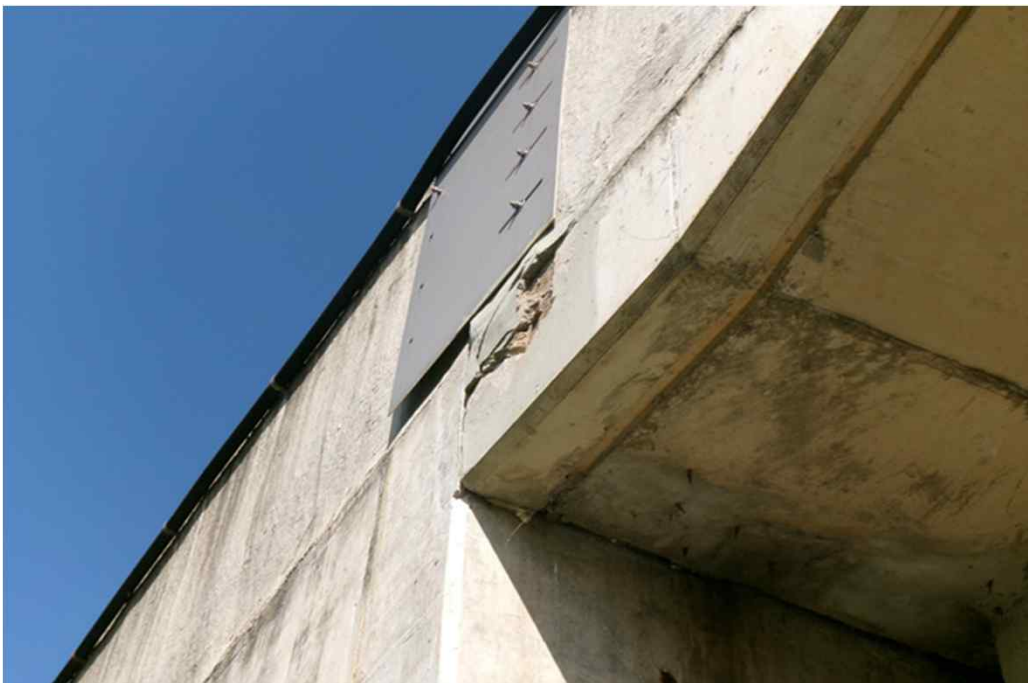
| 점검위치 | 영천 | 달산1교(S1) | 사진번호 | #02 |

| No. | 위치 | | 점검 내용 | 사진번호 |
|---|---|---|---|---|
| 30 | 영천 | 달산1교(S1) | STA 26.20k 바닥판하면 파손(0.4mX0.4m) | #02 |

| 점검내용 | | STA 26.20k 바닥판하면 파손(0.4mX0.4m) | | |
