## 도로교량 하자 목록(3공구)

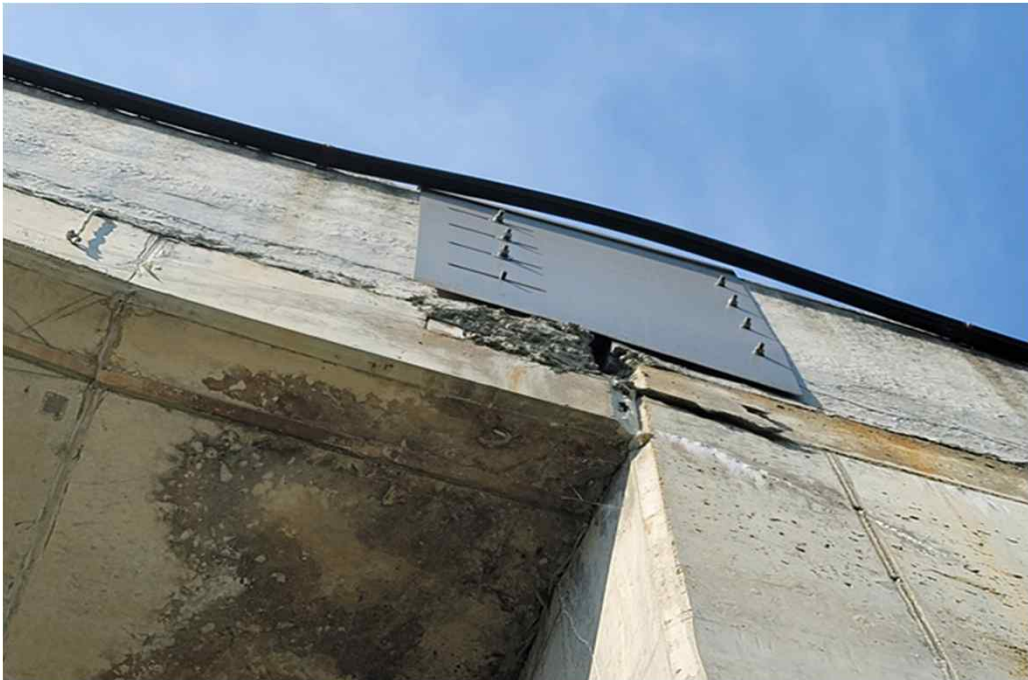
| 점검위치 | 영천 | 달산1교(S1) | 사진번호 | #03 |

| No. | 위치 | | 점검 내용 | 사진번호 |
|---|---|---|---|---|
| 31 | 영천 | 달산1교(S1) | STA 26.27k 바닥판하면 파손(0.5mX0.5m) | #03 |

| 점검내용 | | STA 26.27k 바닥판하면 파손(0.5mX0.5m) | | |

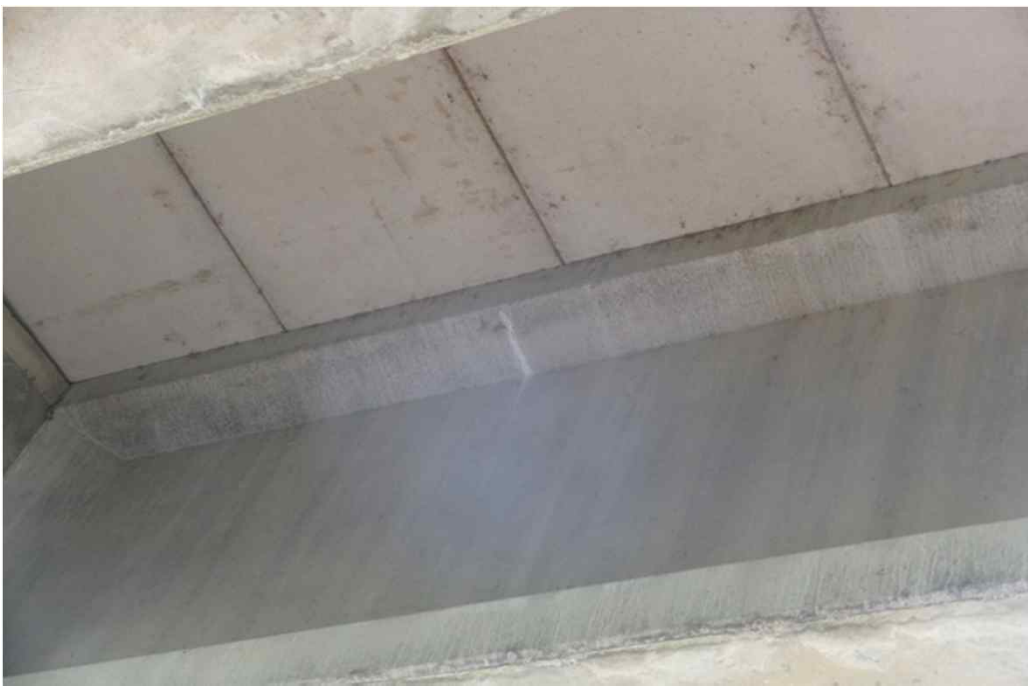
| 점검위치 | 영천 | 달산1교(S1) | 사진번호 | #04 |

| No. | 위치 | | 점검 내용 | 사진번호 |
|---|---|---|---|---|
| 32 | 영천 | 달산1교(S1) | STA 26.23k 거더 백태(0.1mX0.3m) | #04 |

| 점검내용 | | STA 26.23k 거더 백태(0.1mX0.3m) | | |

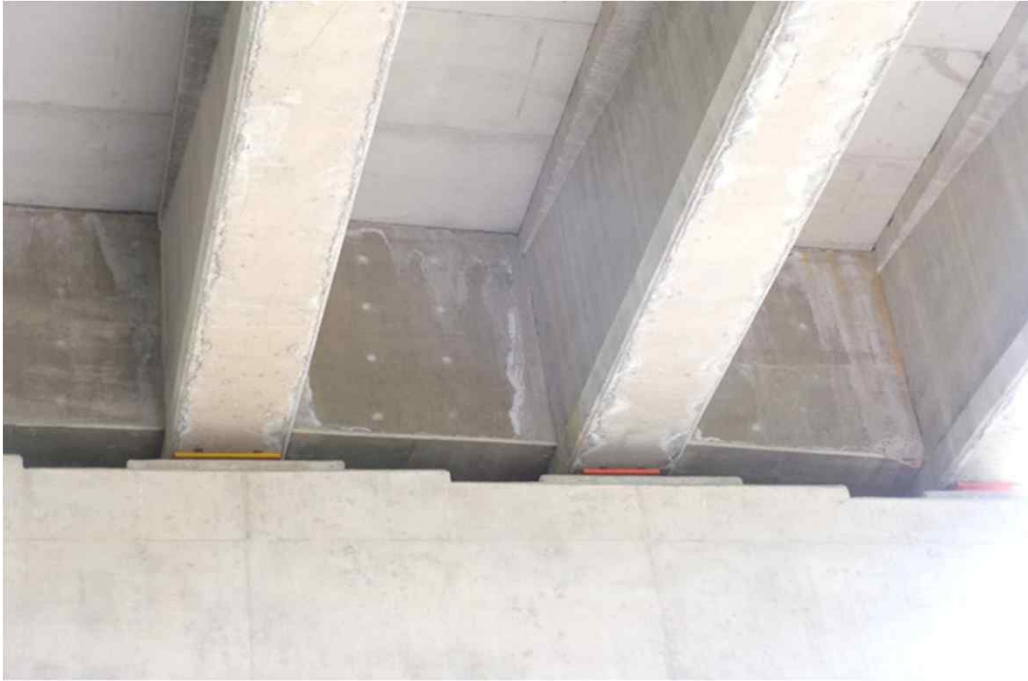
| 점검위치 | 영천 | 달산1교(S1) | 사진번호 | #05 |

| No. | 위치 | | 점검 내용 | 사진번호 |
|---|---|---|---|---|
| 33 | 영천 | 달산1교(S1) | STA 26.24k 가로보 백태(0.5mX2.0mX2EA) | #05 |

| 점검내용 | | STA 26.24k 가로보 백태(0.5mX2.0mX2EA) | | |

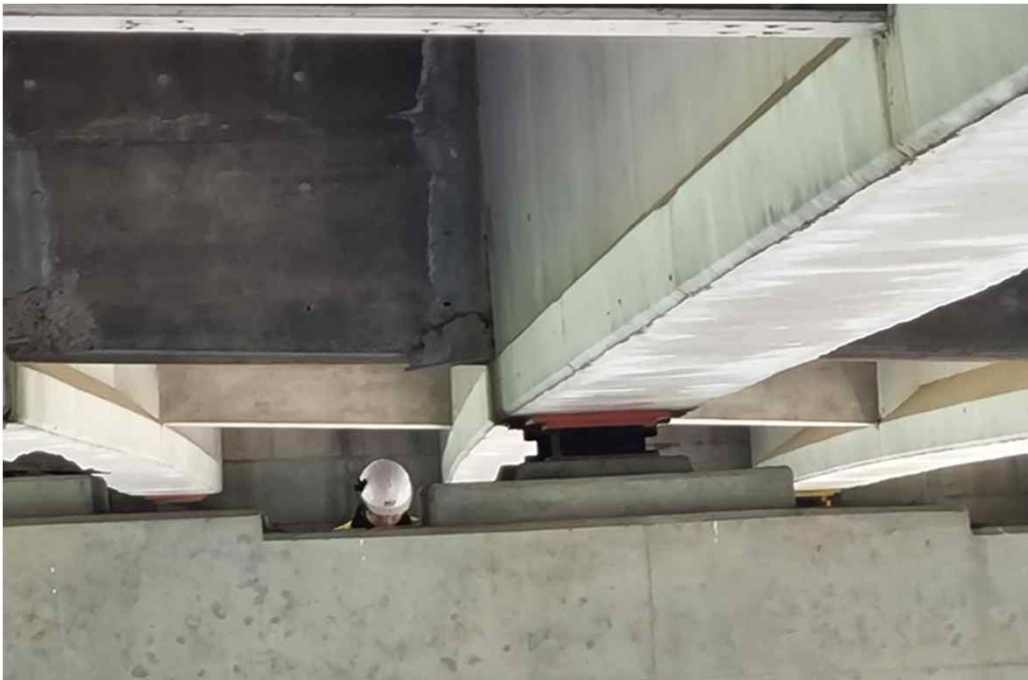
| 점검위치 | 영천 | 달산1교(S1) | 사진번호 | #06 |

| No. | 위치 | | 점검 내용 | 사진번호 |
|---|---|---|---|---|
| 34 | 영천 | 달산1교(S1) | STA 26.24k 가로보 파손(0.4mX0.3m) | #06 |

| 점검내용 | | STA 26.24k 가로보 파손(0.4mX0.3m) | | |

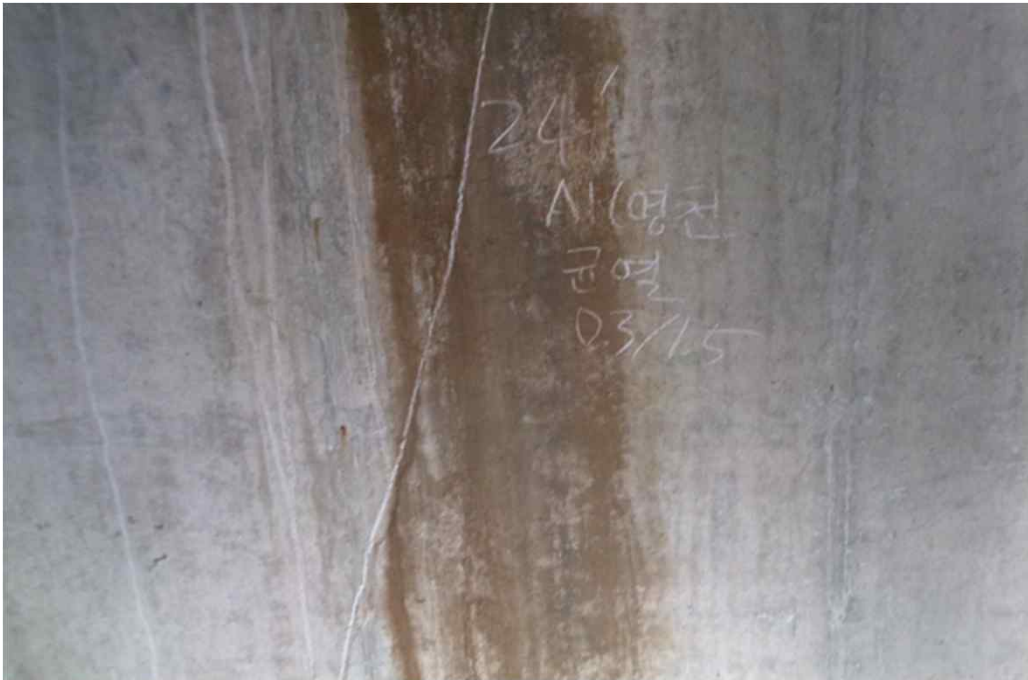
| 점검위치 | 영천 | 달산1교(A1) | 사진번호 | #07 |

| No. | 위치 | | 점검 내용 | 사진번호 |
|---|---|---|---|---|
| 35 | 영천 | 달산1교(A1) | STA 26.20k 교대 균열(0.3mm/1.5m) | #07 |

| 점검내용 | | STA 26.20k 교대 균열(0.3mm/1.5m) | | |

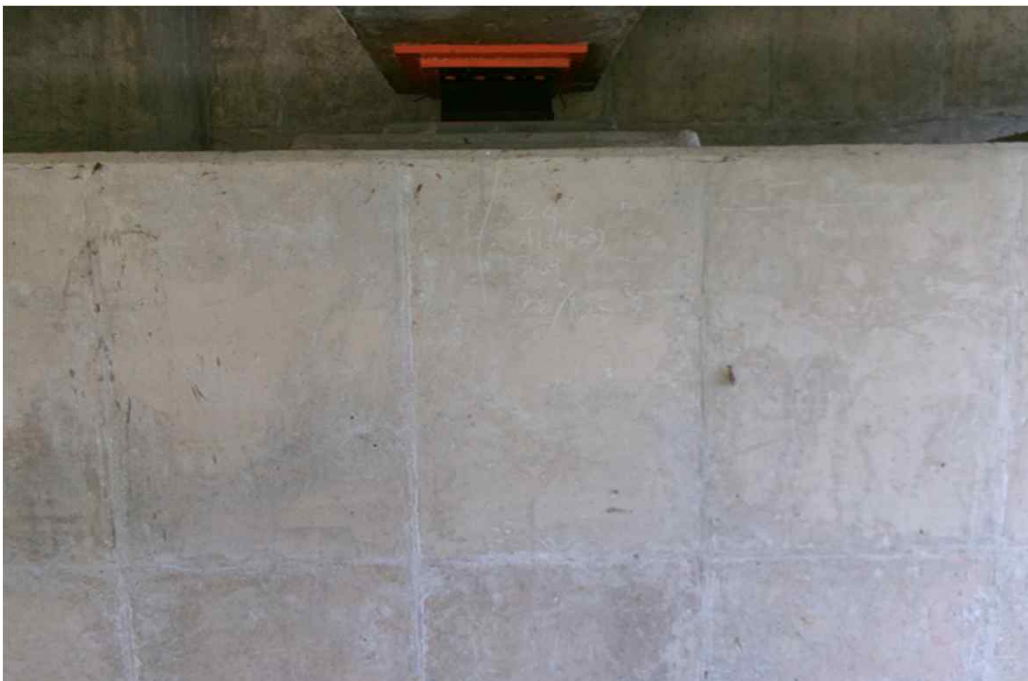
| 점검위치 | 상주 | 달산1교(A1) | 사진번호 | #08 |

| No. | 위치 | | 점검 내용 | 사진번호 |
|---|---|---|---|---|
| 36 | 상주 | 달산1교(A1) | STA 26.20k 교대 균열(0.2mm/0.5mX2EA) | #08 |

| 점검내용 | | STA 26.20k 교대 균열(0.2mm/0.5mX2EA) | | |

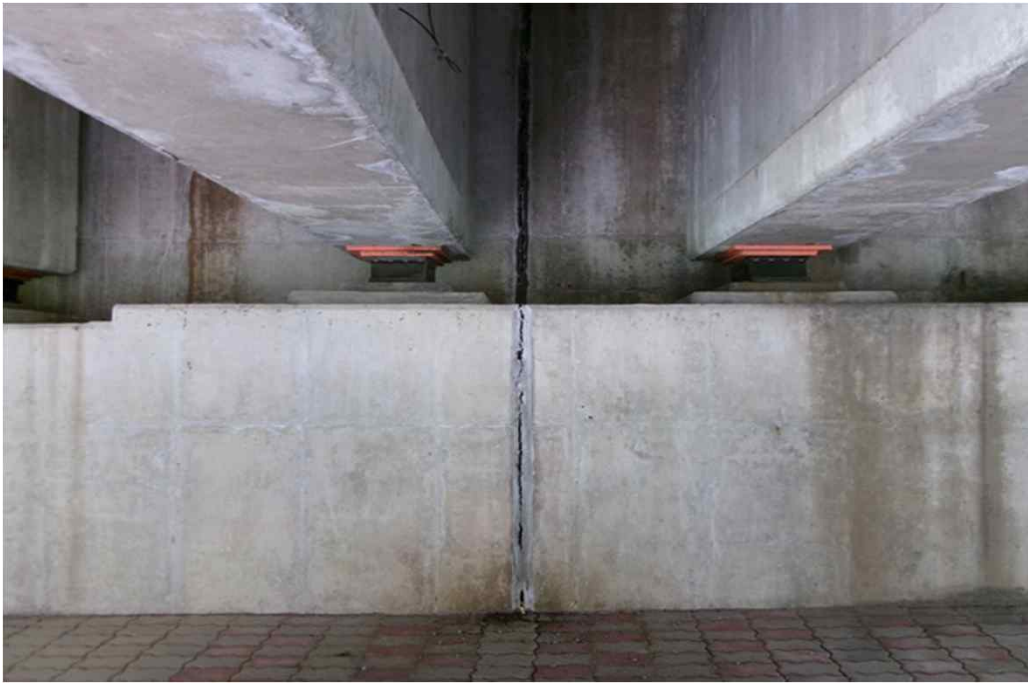
| 점검위치 | 상주 | 달산1교(A1) | 사진번호 | #09 |

| No. | 위치 | | 점검 내용 | 사진번호 |
|---|---|---|---|---|
| 37 | 상주 | 달산1교(A1) | STA 26.20k 교대 실란트 파손(L=3.5m) | #09 |

| 점검내용 | | STA 26.20k 교대 실란트 파손(L=3.5m) | | |

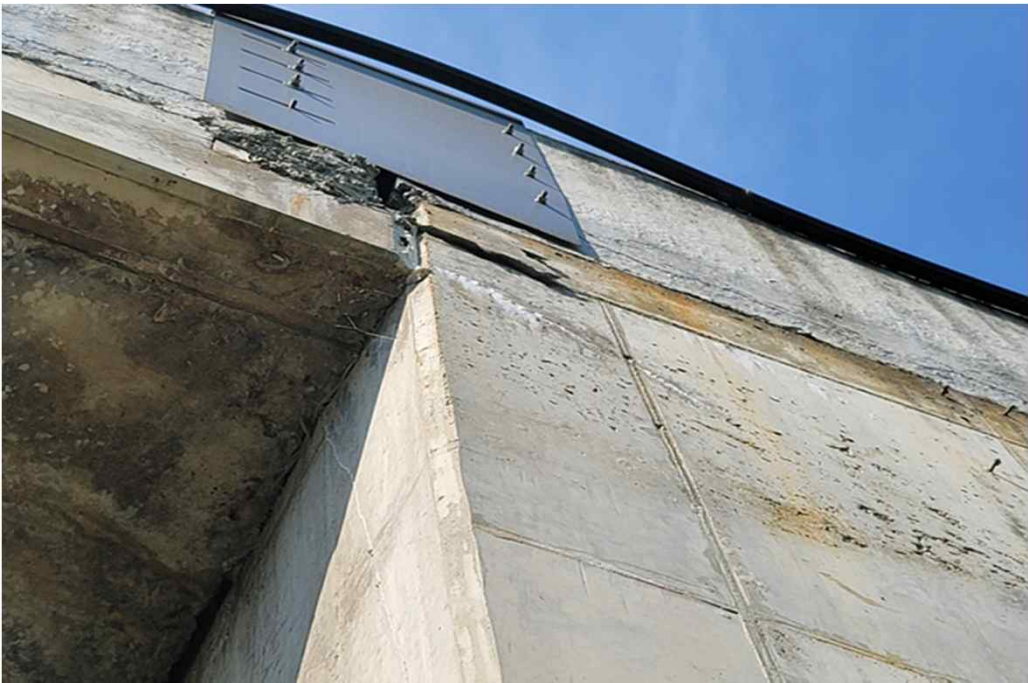
| 점검위치 | 영천 | 달산1교(A2) | 사진번호 | #10 |

| No. | 위치 | | 점검 내용 | 사진번호 |
|---|---|---|---|---|
| 38 | 영천 | 달산1교(A2) | STA 26.27k 교대 균열부백태(1.0mmX0.2m) | #10 |

| 점검내용 | | STA 26.27k 교대 균열부백태(1.0mmX0.2m) | | |

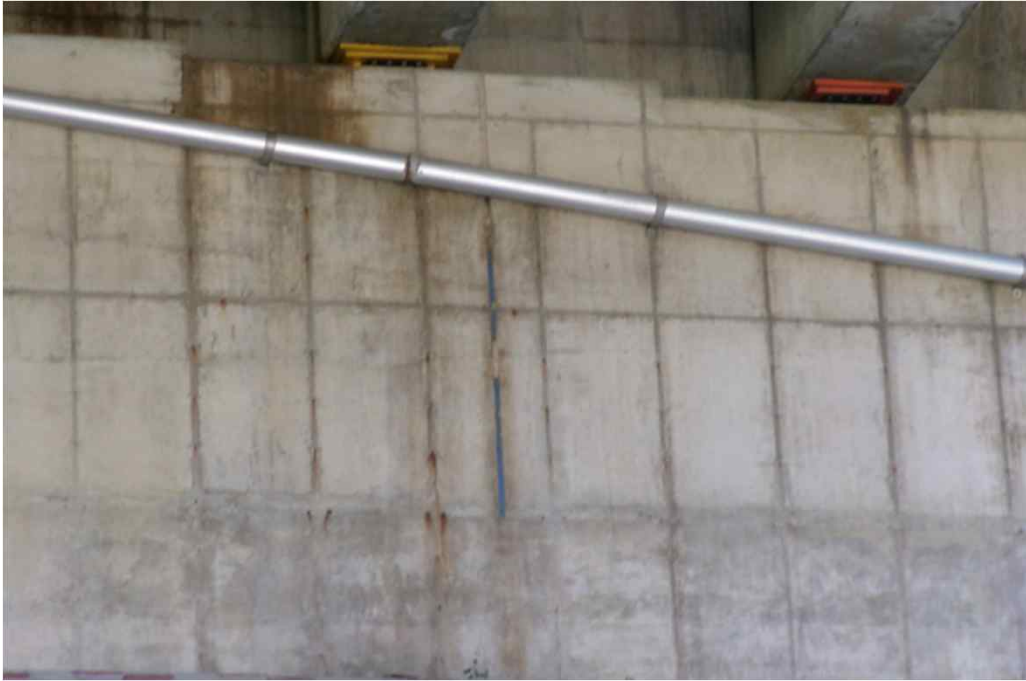
| 점검위치 | 영천 | 달산1교(A2) | 사진번호 | #11 |

| No. | 위치 | | 점검 내용 | 사진번호 |
|---|---|---|---|---|
| 39 | 영천 | 달산1교(A2) | STA 26.27k 교대 마감미흡(L=2.0m) | #11 |

| 점검내용 | STA 26.27k 교대 마감미흡(L=2.0m) | | | |

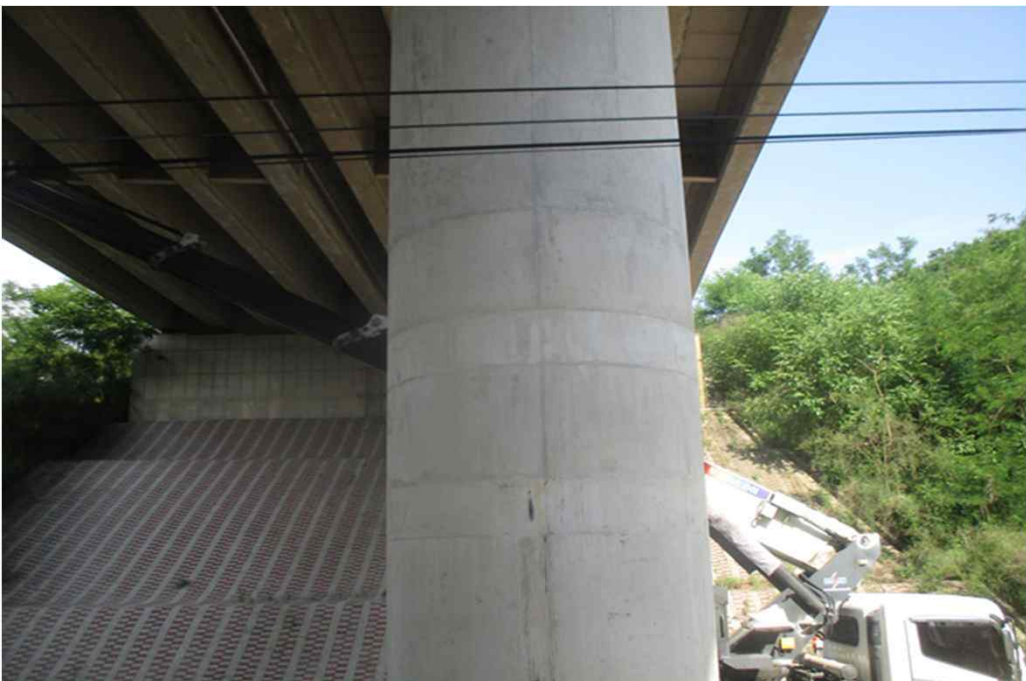
| 점검위치 | 영천 | 달산1교(P1) | 사진번호 | #12 |

| No. | 위치 | | 점검 내용 | 사진번호 |
|---|---|---|---|---|
| 40 | 영천 | 달산1교(P1) | STA 26.24k 교각 균열(0.2mm/1.5m) | #12 |

| 점검내용 | STA 26.24k 교각 균열(0.2mm/1.5m) | | | |

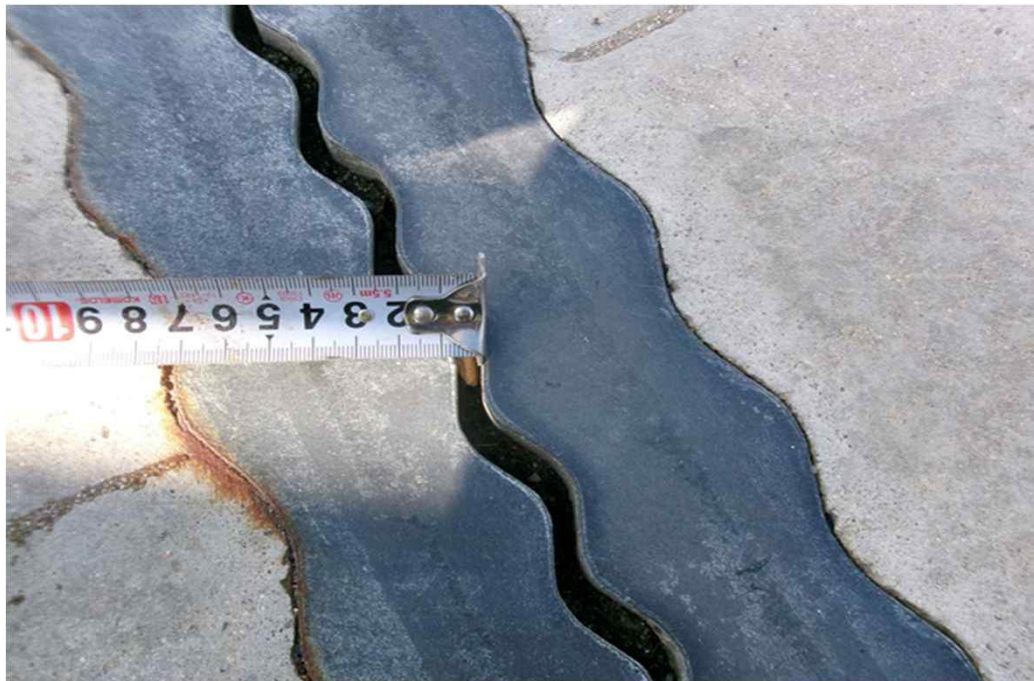
| 점검위치 | 상주,영천 | 개량교(A1) | 사진번호 | #01 |

| No. | 위치 | | 점검 내용 | 사진번호 |
|---|---|---|---|---|
| 41 | 상주,영천 | 개량교(A1) | STA 28.46K 바닥판하면 S1 슬레브 협착 (A1)-(1) | #01 |

| 점검내용 | | STA 28.46K 바닥판하면 S1 슬레브 협착 (A1)-(1) | | |

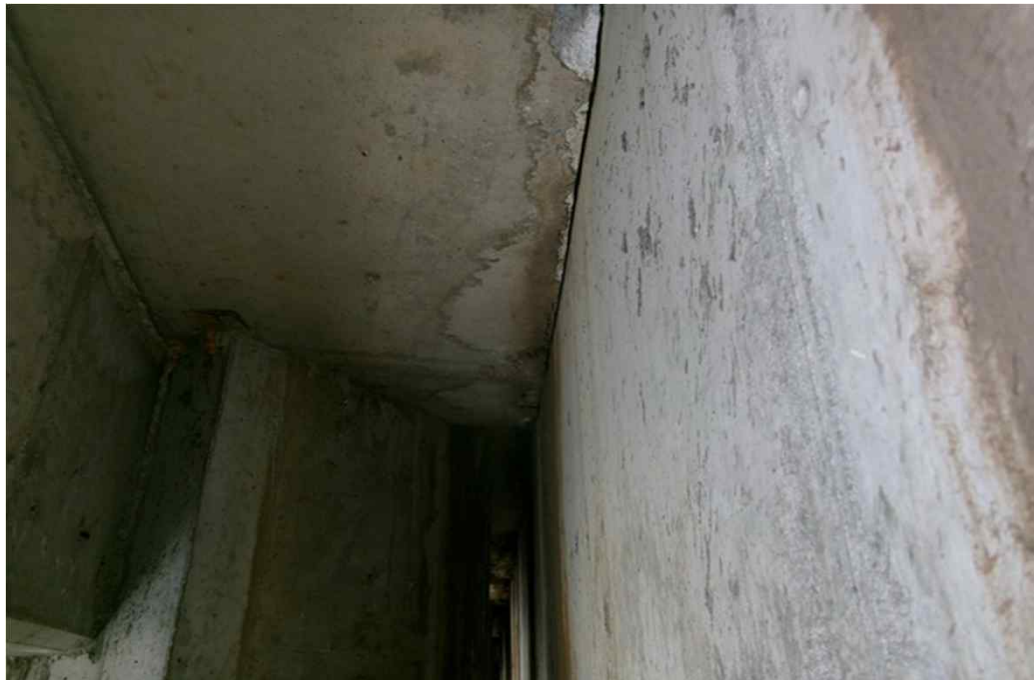
| 점검위치 | 상주,영천 | 개량교(A2) | 사진번호 | #02 |

| No. | 위치 | | 점검 내용 | 사진번호 |
|---|---|---|---|---|
| 42 | 상주,영천 | 개량교(A2) | STA 28.49K 바닥판하면 S1 슬레브 협착 (A2)-(2) | #02 |

| 점검내용 | | STA 28.49K 바닥판하면 S1 슬레브 협착 (A2)-(2) | | |

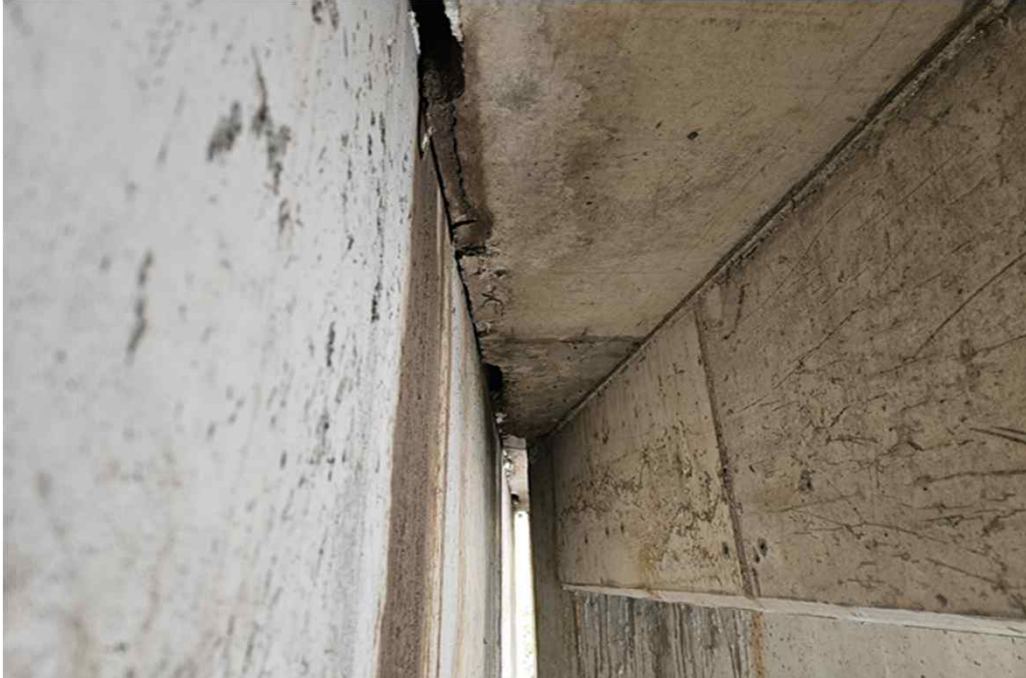
| 점검위치 | 상주,영천 | 개량교(A1) | 사진번호 | #03 |

| No. | 위치 | | 점검 내용 | 사진번호 |
|---|---|---|---|---|
| 43 | 상주,영천 | 개량교(A1) | STA 28.49K 바닥판하면 S1 슬레브 협착 (A2)-(3) | #03 |

| 점검내용 | STA 28.49K 바닥판하면 S1 슬레브 협착 (A2)-(3) | | | |

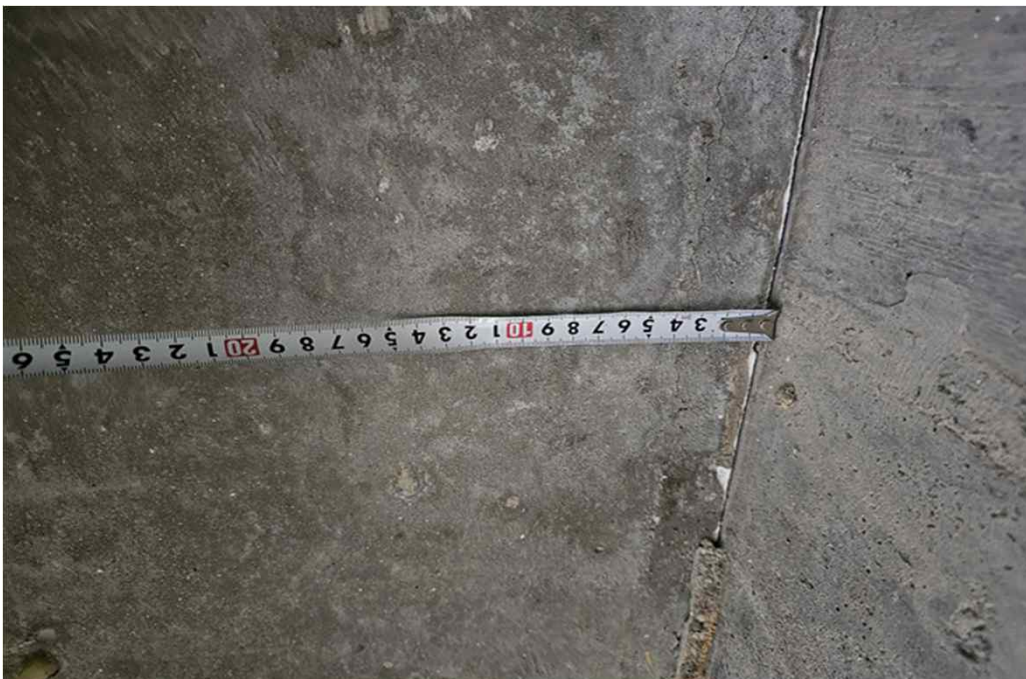
| 점검위치 | 상주,영천 | 개량교(A2) | 사진번호 | #04 |

| No. | 위치 | | 점검 내용 | 사진번호 |
|---|---|---|---|---|
| 44 | 상주,영천 | 개량교(A2) | STA 28.49K 바닥판하면 S1 슬레브 협착 (A2)-(4) | #04 |

| 점검내용 | STA 28.49K 바닥판하면 S1 슬레브 협착 (A2)-(4) | | | |

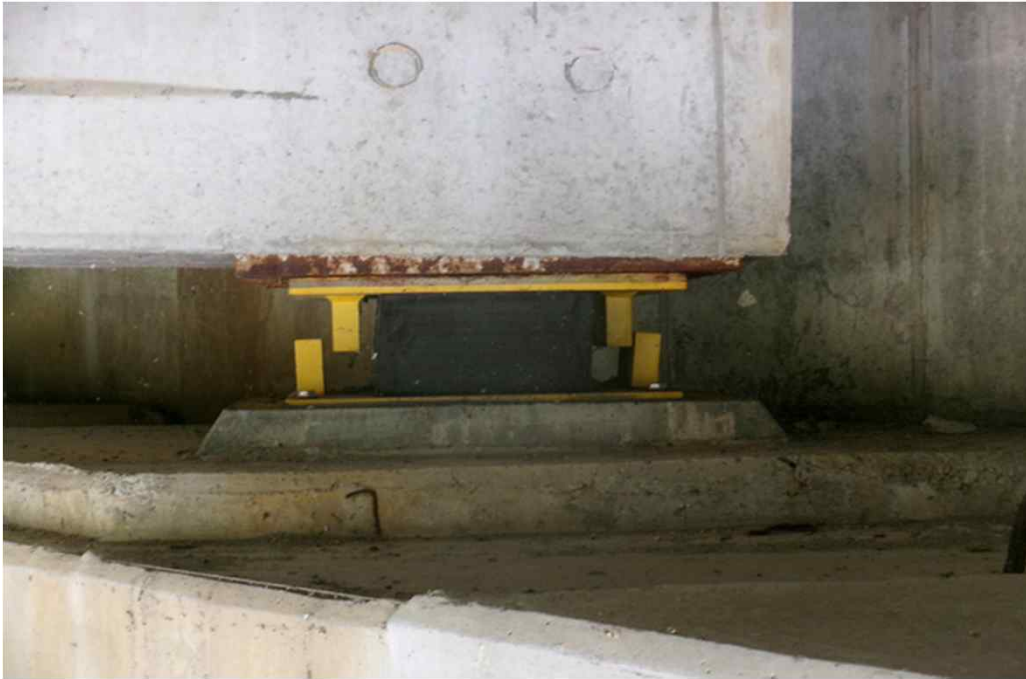
| 점검위치 | 상주,영천 | 개량교(A2) | 사진번호 | #05 |

| No. | 위치 | | 점검 내용 | 사진번호 |
|---|---|---|---|---|
| 45 | 상주,영천 | 개량교(A2) | STA 28.49K 바닥판하면 S1 슬레브 협착 (A2)-(5) | #05 |

| 점검내용 | STA 28.49K 바닥판하면 S1 슬레브 협착 (A2)-(5) | | | |

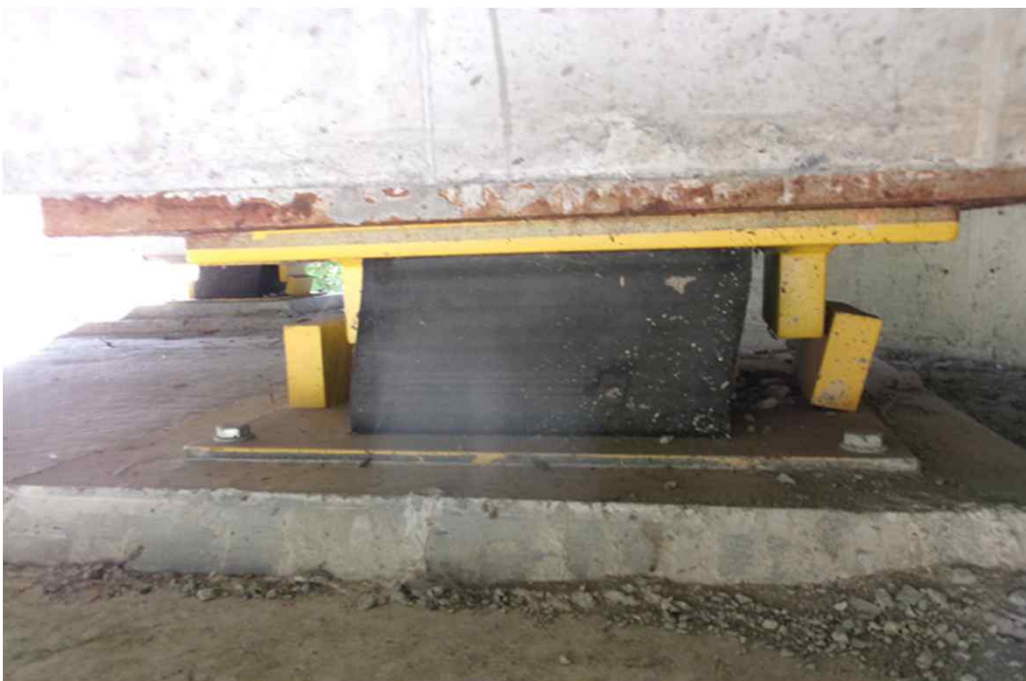
| 점검위치 | 상주,영천 | 개량교(A2) | 사진번호 | #06 |

| No. | 위치 | | 점검 내용 | 사진번호 |
|---|---|---|---|---|
| 46 | 상주,영천 | 개량교(A2) | STA 28.49K 바닥판하면 S1 슬레브 협착 (A2)-(6) | #06 |

| 점검내용 | STA 28.49K 바닥판하면 S1 슬레브 협착 (A2)-(6) | | | |

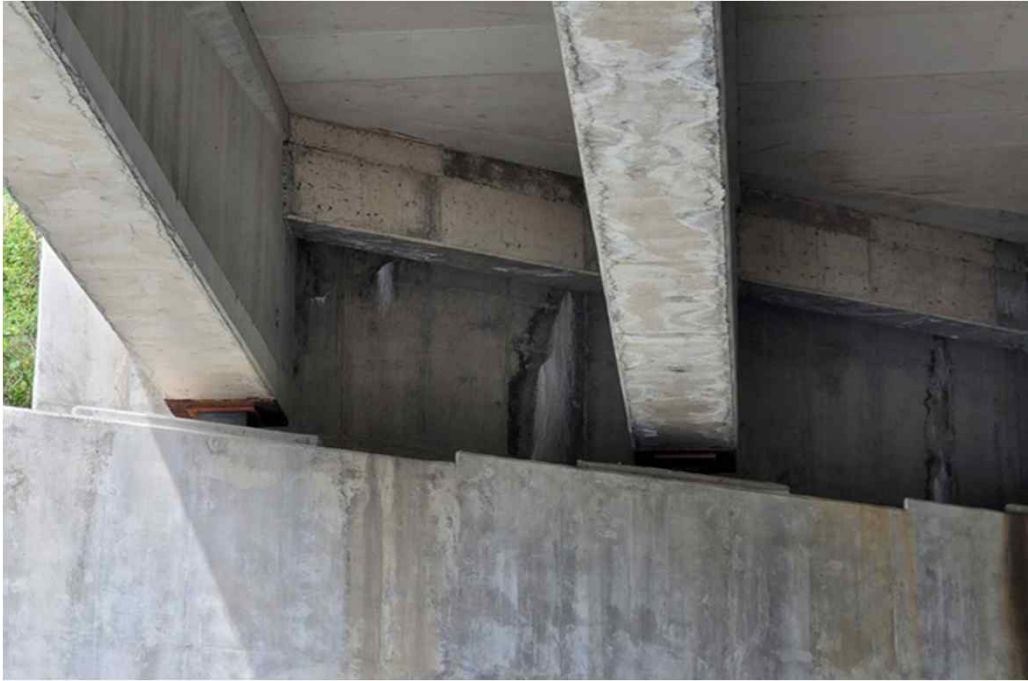
| 점검위치 | 영천 | 개량교(A1) | 사진번호 | #07 |

| No. | 위치 | | 점검 내용 | 사진번호 |
|---|---|---|---|---|
| 47 | 영천 | 개량교(A1) | STA 28.46K 교대 백태(1.0mX1.14m) | #07 |

| 점검내용 | | STA 28.46K 교대 백태(1.0mX1.14m) | | |

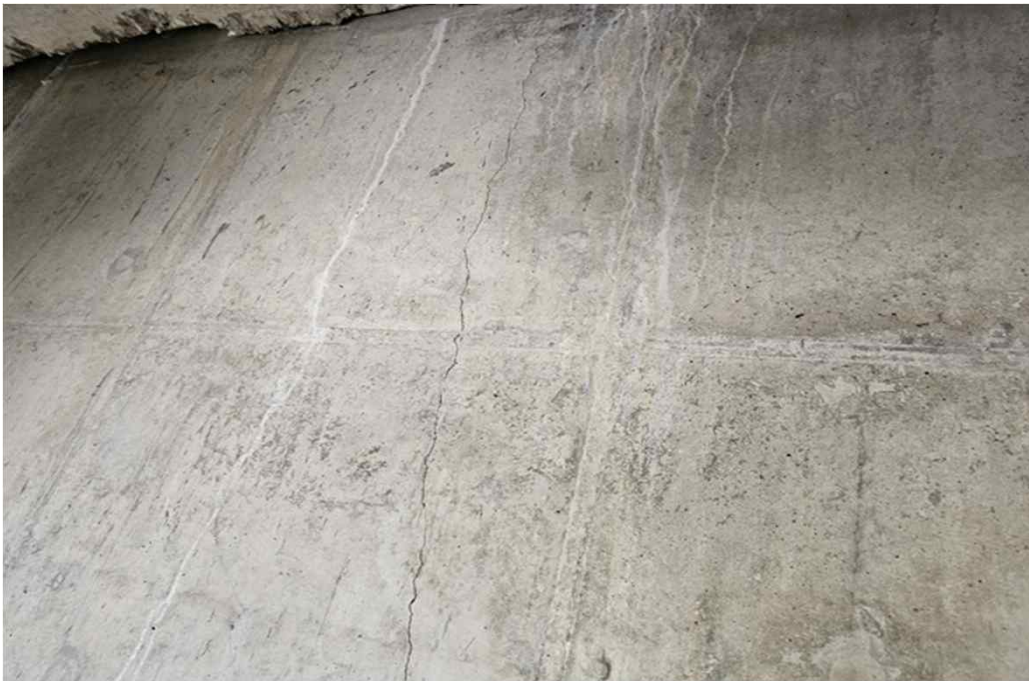
| 점검위치 | 영천 | 개량교(A1) | 사진번호 | #08 |

| No. | 위치 | | 점검 내용 | 사진번호 |
|---|---|---|---|---|
| 48 | 영천 | 개량교(A1) | STA 28.46K 교대 균열(0.2mm/2.0m) | #08 |

| 점검내용 | | STA 28.46K 교대 균열(0.2mm/2.0m) | | |
