상주영천고속도로 2024~2025년 시설물 안전점검 용역  
(2025년 상반기 정기안전점검)

# 외 관 조 사 망 도

블럭식 옹벽 04

2025.04

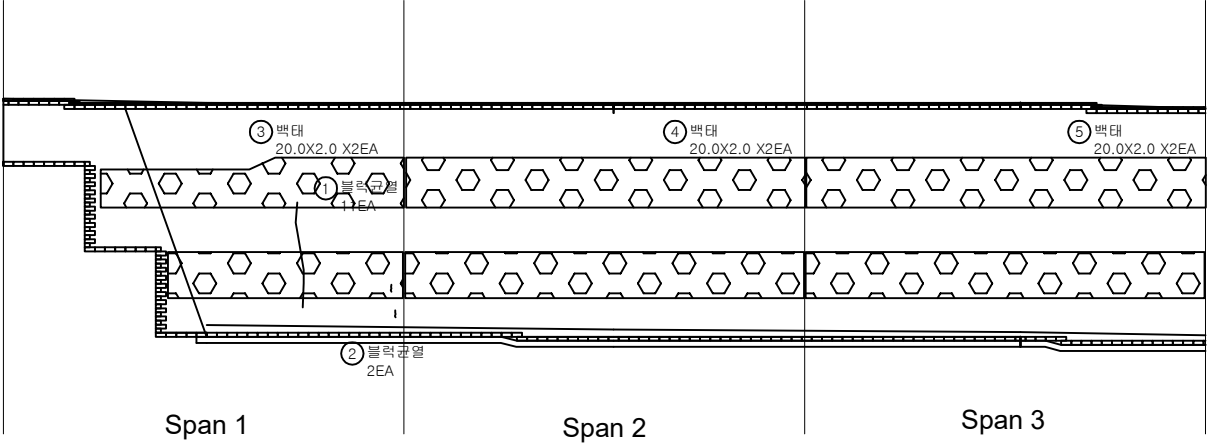
| 도 면 번 호 | 01 |

| 번호 | 구분 | 부재 | 손상내용 | 손상현황 | | | | | | 비 고 |
|---|---|---|---|---|---|---|---|---|---|---|
| 1 | 19하 | 옹벽 | 블럭 균열 | | | | 11.00 | EA | 11 | 21'상 보수 |
| 2 | 21하 | 옹벽 | 블럭 균열 | | | | 2.00 | EA | 2 | |
| 3 | 25상 | 옹벽 | 백태 | | 20.0 | 2.0 | 80.00 | m² | 2 | |
| 4 | 25상 | 옹벽 | 백태 | | 20.0 | 2.0 | 80.00 | m² | 2 | |
| 5 | 25상 | 옹벽 | 백태 | | 20.0 | 2.0 | 80.00 | m² | 2 | |

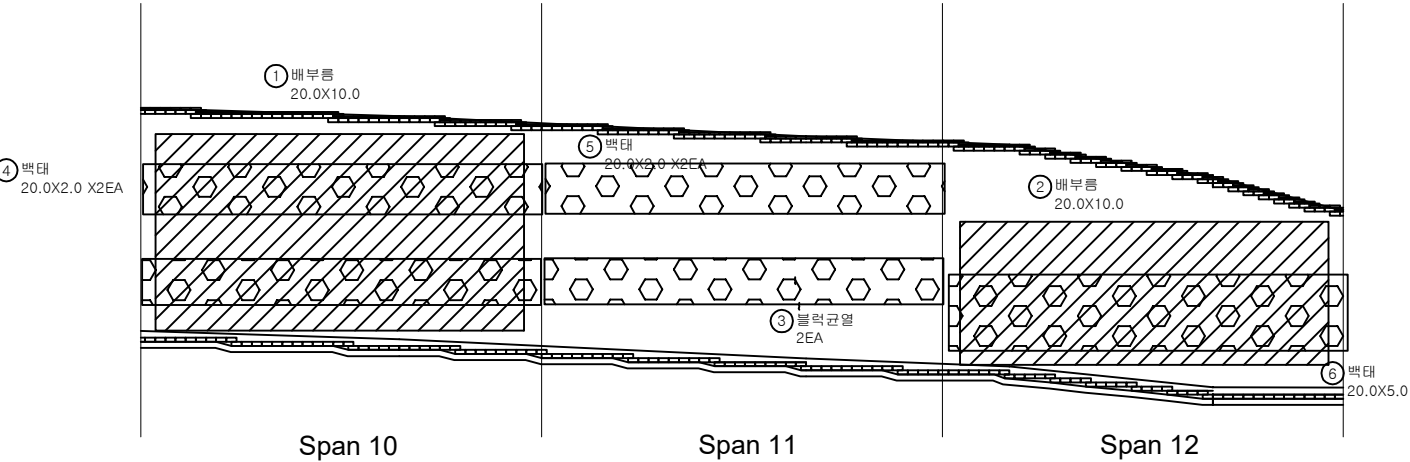
| 도면번호 | 04 |

| 번호 | 구분 | 부재 | 손상내용 | 손상현황 | | | | | | 비고 |
|---|---|---|---|---|---|---|---|---|---|---|
| 1 | 19하 | 옹벽 | 배부름 | | 20.0 | 10.0 | 200.00 | m <sup>2</sup> | 1 | |
| 2 | 19하 | 옹벽 | 배부름 | | 20.0 | 10.0 | 200.00 | m <sup>2</sup> | 1 | |
| 3 | 21하 | 옹벽 | 블랙 균열 | | | | 2.00 | EA | 2 | |
| 4 | 25상 | 옹벽 | 백태 | | 20.0 | 2.0 | 80.00 | m <sup>2</sup> | 2 | |
| 5 | 25상 | 옹벽 | 백태 | | 20.0 | 2.0 | 80.00 | m <sup>2</sup> | 2 | |
| 6 | 25상 | 옹벽 | 백태 | | 20.0 | 5.0 | 100.00 | m <sup>2</sup> | 1 | |

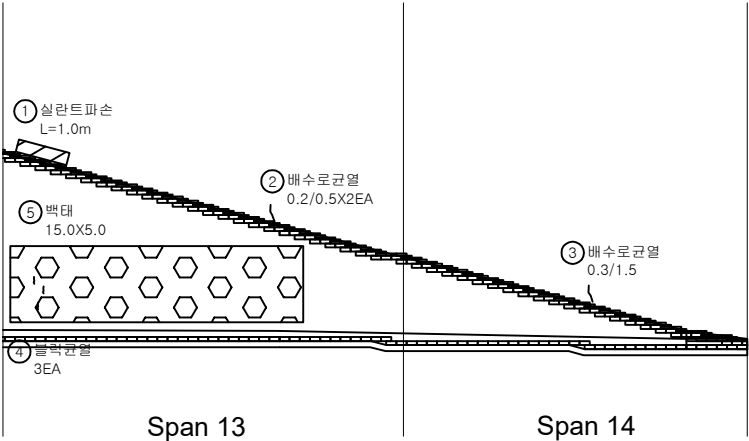
| 도면번호 | 05 |

| 번호 | 구분 | 부재 | 손상내용 | 손상현황 | | | | | | 비고 |
|---|---|---|---|---|---|---|---|---|---|---|
| 1 | 19하 | 옹벽 | 실란트 파손 | | 1.00 | | 1.00 | m | 1 | 24'상 보수 |
| 2 | 19하 | 배수시설 | 배수로 균열 | 0.2 | 0.5 | | 1.00 | m | 2 | |
| 3 | 19하 | 배수시설 | 배수로 균열 | 0.3 | 1.5 | | 1.50 | m | 1 | |
| 4 | 21하 | 옹벽 | 블럭 균열 | | | | 3.00 | EA | 3 | |
| 5 | 25상 | 옹벽 | 백태 | | 15.0 | 5.0 | 75.00 | m² | 1 | |
