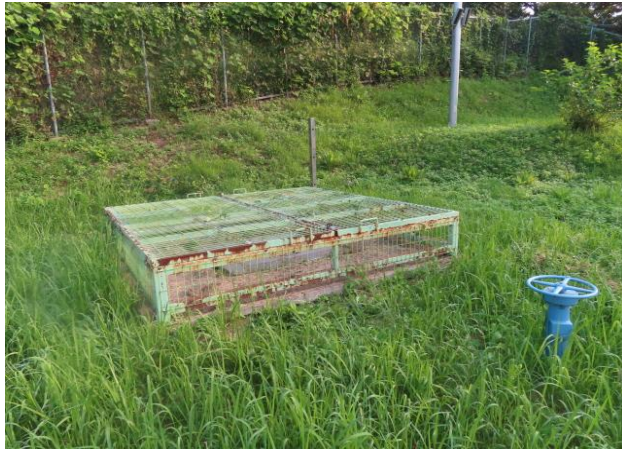
| 부위 | | 위치 | 방위 | 높이 | 사용골재 | 측정면 종류 | 측정 값(mm) | | 분무 후<br>경과시간 | 연한 적자색<br>유무 |
|---|---|---|---|---|---|---|---|---|---|---|
| 토목 | 유입 밸브실 1지<br>전면벽체 | 옥내 | - | - | 보통골재 | 구조물의측면 | 1.0 | 1.0 | 직후 | 무 |
| | 유출 밸브실 2지<br>좌측벽체 | 옥내 | - | - | 보통골재 | 구조물의측면 | 1.5 | 1.5 | 직후 | 무 |

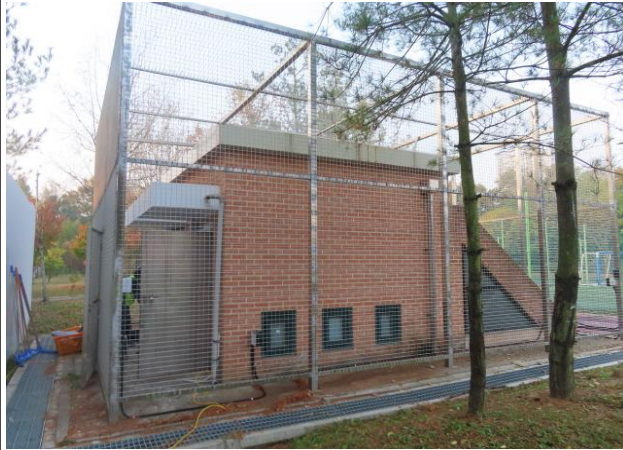
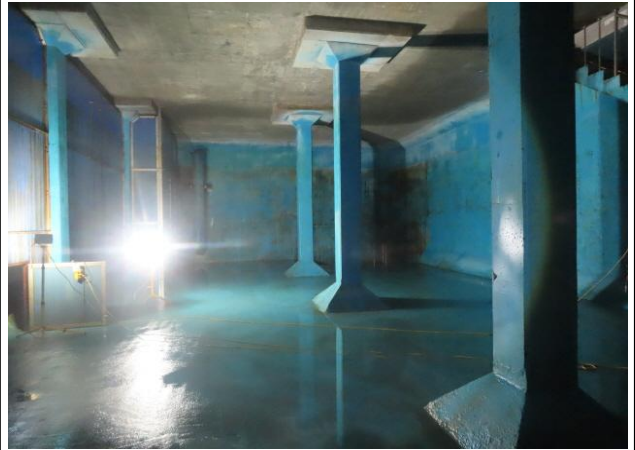
| 부위 | | 위치 | 방위 | 높이 | 사용골재 | 측정면 종류 | 측정 값(mm) | | 분무 후<br>경과시간 | 연한 적자색<br>유무 |
|---|---|---|---|---|---|---|---|---|---|---|
| 토목 | 유입밸브실<br>전면벽체 | 옥내 | - | - | 보통골재 | 구조물의측면 | 1.5 | .15 | 직후 | 무 |
| | 유출밸브실<br>후면벽체 | 옥내 | - | - | 보통골재 | 구조물의측면 | 2.0 | 2.0 | 직후 | 무 |

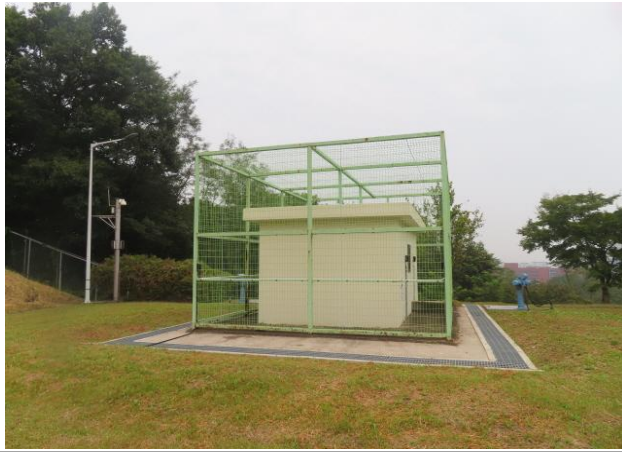
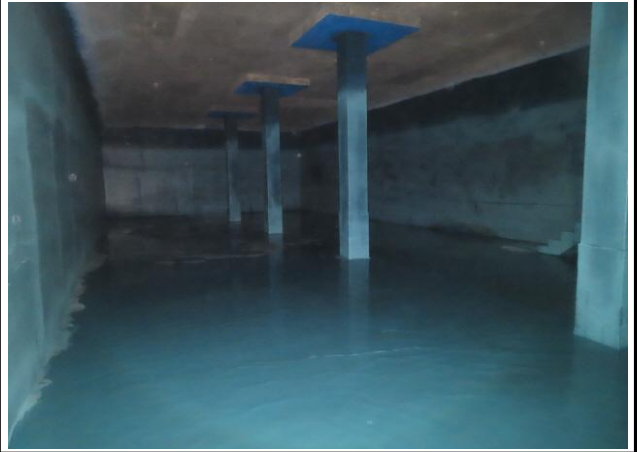
| 부위 | | 위치 | 방위 | 높이 | 사용골재 | 측정면 종류 | 측정 값(mm) | | 분무 후<br>경과시간 | 연한 적자색<br>유무 |
|---|---|---|---|---|---|---|---|---|---|---|
| 토목 | 1지 유출밸브실<br>후면벽체 | 옥내 | - | - | 보통골재 | 구조물의측면 | 2.0 | 2.0 | 직후 | 무 |
| | 2지 유입밸브실<br>후면벽체 | 옥내 | - | - | 보통골재 | 구조물의측면 | 2.5 | 2.5 | 직후 | 무 |

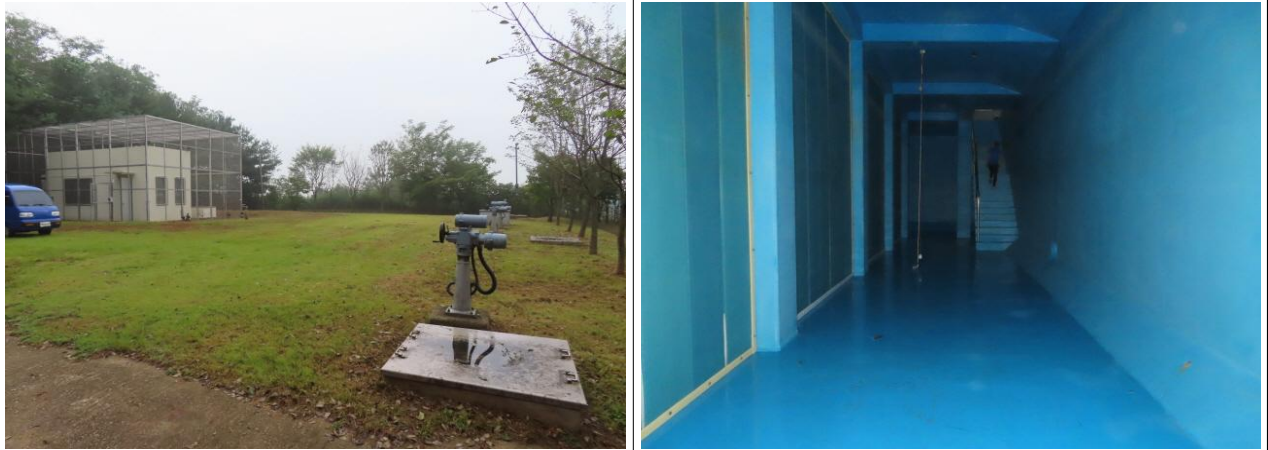
| 부위 | | 위치 | 방위 | 높이 | 사용골재 | 측정면 종류 | 측정 값(mm) | | 분무 후<br>경과시간 | 연한 적자색<br>유무 |
|---|---|---|---|---|---|---|---|---|---|---|
| 토목 | 유입밸브실 1지<br>후면벽체 | 옥내 | - | - | 보통골재 | 구조물의측면 | 5.5 | 5.5 | 직후 | 무 |
| | 통합 유출밸브실<br>좌측벽체 | 옥내 | - | - | 보통골재 | 구조물의측면 | 3.0 | 3.0 | 직후 | 무 |

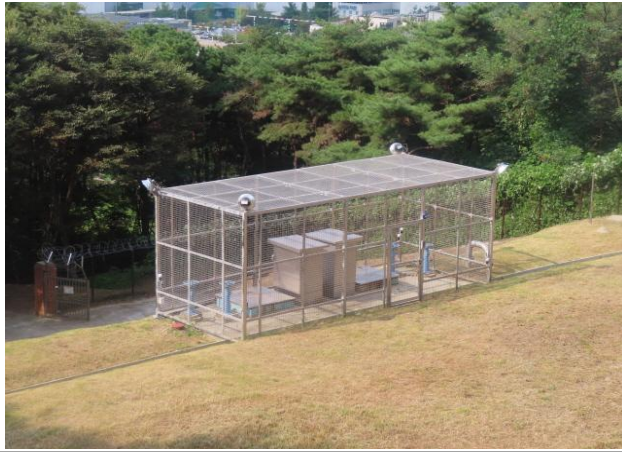
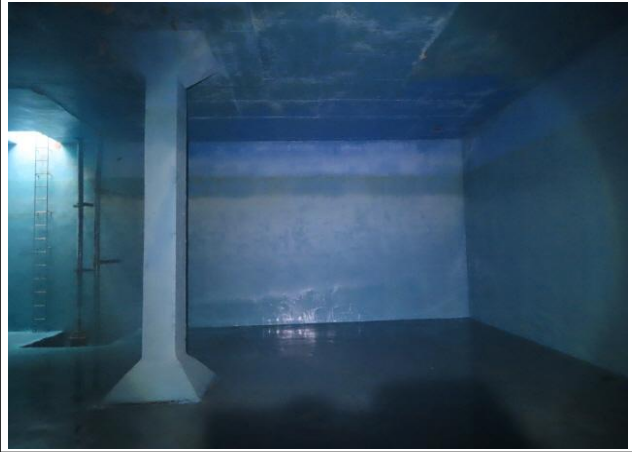
| 부위 | | 위치 | 방위 | 높이 | 사용골재 | 측정면 종류 | 측정 값(mm) | | 분무 후<br>경과시간 | 연한 적자색<br>유무 |
|---|---|---|---|---|---|---|---|---|---|---|
| 토목 | 유입밸브실 1지<br>전면벽체 | 옥내 | - | - | 보통골재 | 구조물의측면 | 3.5 | 3.5 | 직후 | 무 |
| | 유출밸브실 2지<br>좌측벽체 | 옥내 | - | - | 보통골재 | 구조물의측면 | 4.5 | 4.5 | 직후 | 무 |

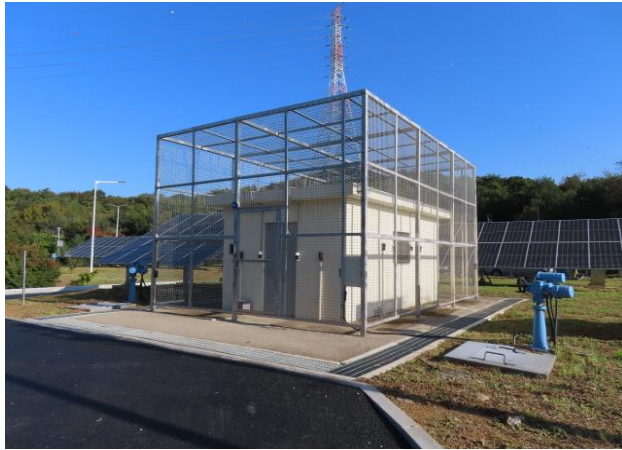
| 부위 | | 위치 | 방위 | 높이 | 사용골재 | 측정면 종류 | 측정 값(mm) | | 분무 후<br>경과시간 | 연한 적자색<br>유무 |
|---|---|---|---|---|---|---|---|---|---|---|
| 토목 | 유입밸브실 1지<br>좌측벽체 | 옥내 | - | - | 보통골재 | 구조물의측면 | 1.0 | 1.0 | 직후 | 무 |
| | 유출밸브실 2지<br>우측벽체 | 옥내 | - | - | 보통골재 | 구조물의측면 | 3.0 | 3.0 | 직후 | 무 |

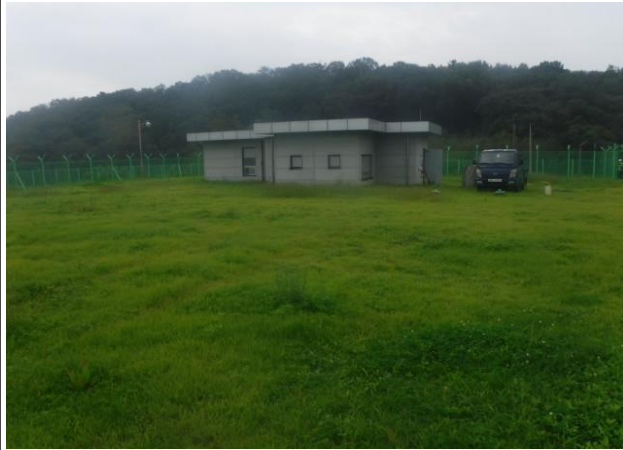
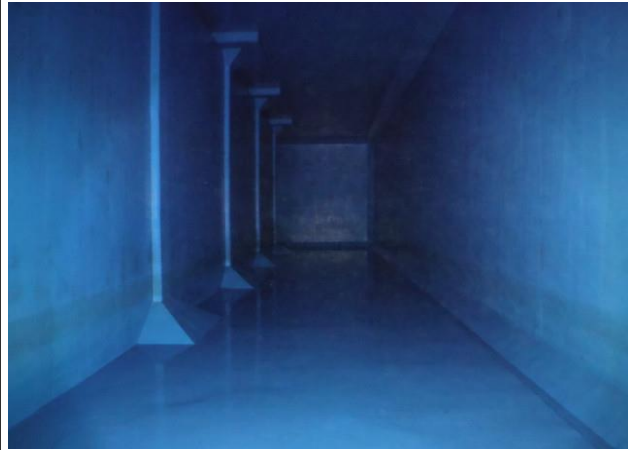
| 부위 | | 위치 | 방위 | 높이 | 사용골재 | 측정면 종류 | 측정 값(mm) | | 분무 후<br>경과시간 | 연한 적자색<br>유무 |
|---|---|---|---|---|---|---|---|---|---|---|
| 토목 | 유입밸브실<br>전면벽체 | 옥내 | - | - | 보통골재 | 구조물의측면 | 1.0 | 1.0 | 직후 | 무 |
| | 유출밸브실<br>후면벽체 | 옥내 | - | - | 보통골재 | 구조물의측면 | 2.0 | 2.0 | 직후 | 무 |

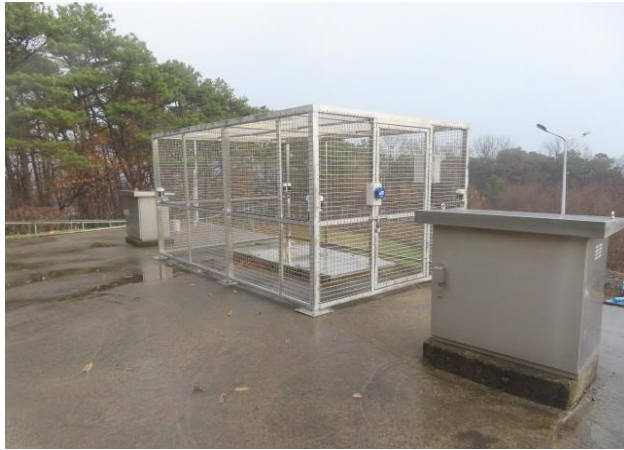
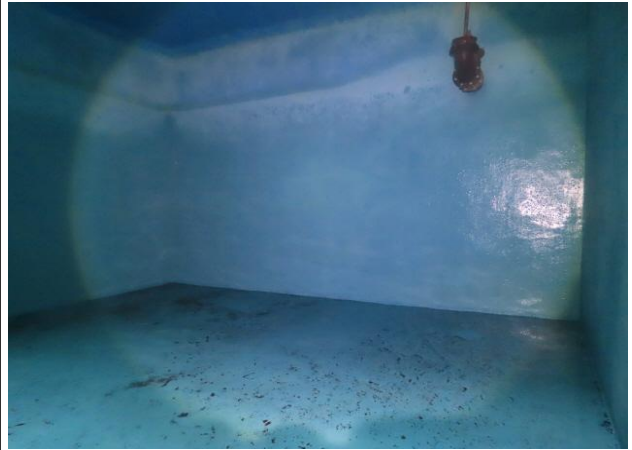
| 부위 | | 위치 | 방위 | 높이 | 사용골재 | 측정면 종류 | 측정 값(mm) | | 분무 후<br>경과시간 | 연한 적자색<br>유무 |
|---|---|---|---|---|---|---|---|---|---|---|
| 토목 | 유입밸브실<br>좌측벽체 | 옥내 | - | - | 보통골재 | 구조물의측면 | 2.0 | 2.0 | 직후 | 무 |
| | 유출밸브실<br>우측벽체 | 옥내 | - | - | 보통골재 | 구조물의측면 | 2.5 | 2.5 | 직후 | 무 |
| | 유출밸브실<br>상부슬래브 | 옥내 | - | - | 보통골재 | 구조물의측면 | 1.5 | 1.5 | 직후 | 무 |
