**2021년 국지도 56호선 등원육교  
정밀안전진단 용역  
과업수행계획서**

2021. 07.

**경기도건설본부**  
**[주]세안안전진단**

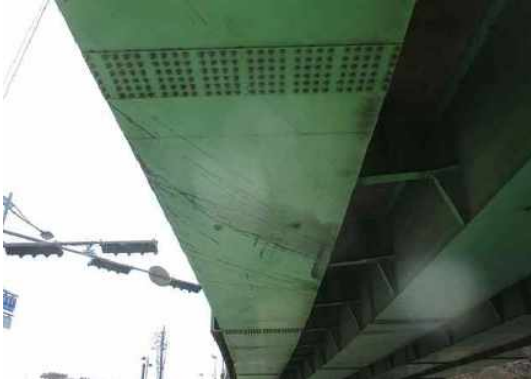
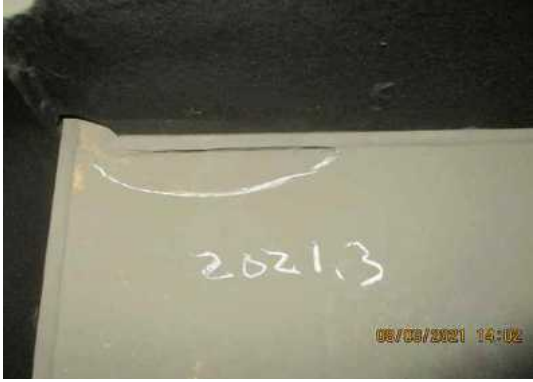
| 구 분 | 주 요 점 검 사 항 | |
|---|---|---|
| 거터 | <p>통행차량의 충격, 공용증가에 의한 도장손상, 시공미흡에 따른 용접부 이격 손상이 발생<br/>기 점검시 조사된 손상 진행 여부 및 신규 손상 조사</p> | |

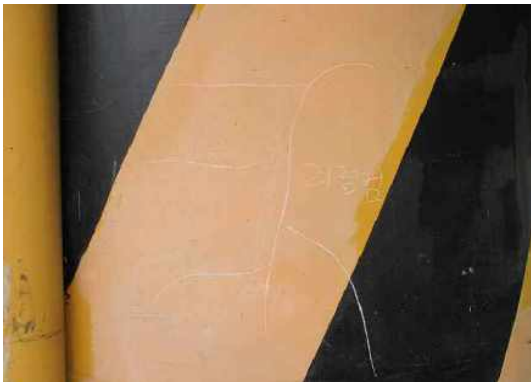
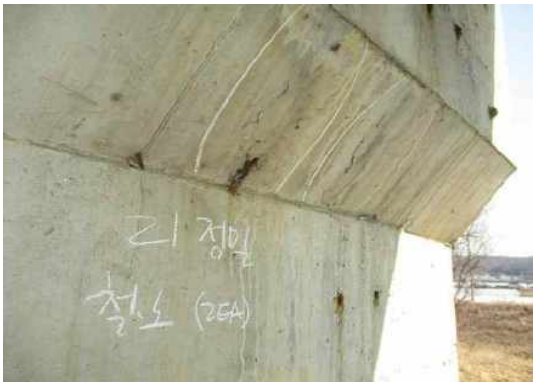
| 구 분 | 주 요 점 검 사 항 | |
|---|---|---|
| 교각/교대 | <p>시공초기 건조수축에 의한 망상균열, 피복부족에 의한 철근노출 손상이 발생<br/>기 점검시 조사된 손상 진전 및 신규 손상 조사</p> | |
