## 6. 오리교

# 오리고 정기안전점검 결과표

| 가. 일반현황 | | | | | |
|---|---|---|---|---|---|
| 용역명 | 국도48호선 향산2교(상) 등 2개소 정밀안전점검 및 10개소 정기안전점검용역 | 점검기간 | 2025. 07. 01. ~ 2025. 12. 16. | | |

## 오리교 정기안전점검 실시결과 요약표

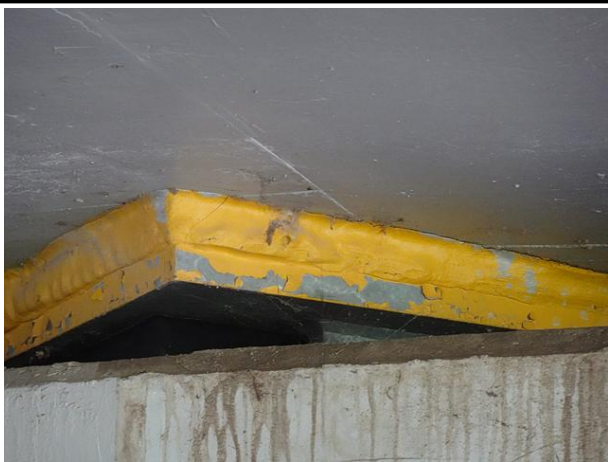
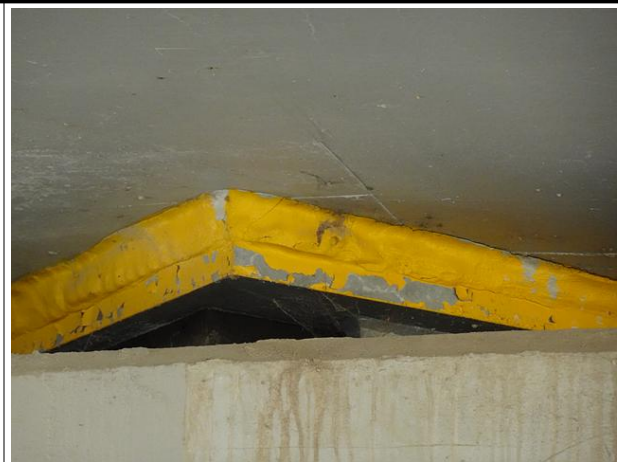
| 부재 | | 점검내용 | 발생원인 | 조치<br>필요사항 | 사진<br>번호 |
|---|---|---|---|---|---|
| 교량받침 | | ·도장 탈락 | ·공용증가, 시공미흡 | ·주의관찰 | 01 |

| 01(상반기) | 받침(A2-Sh4) 도장 탈락 | 01(하반기) | <del>받침(A2-Sh4) 도장 탈락</del> |

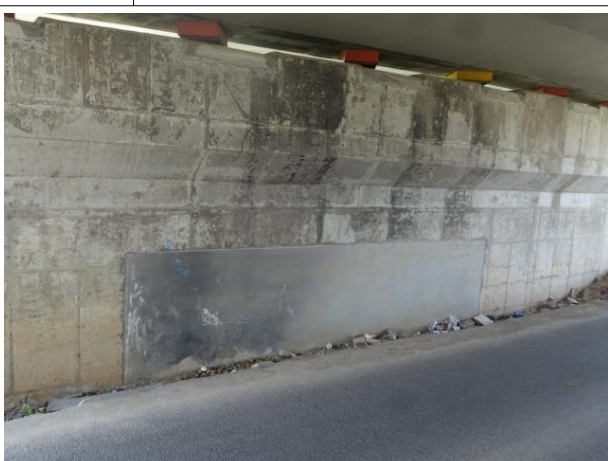
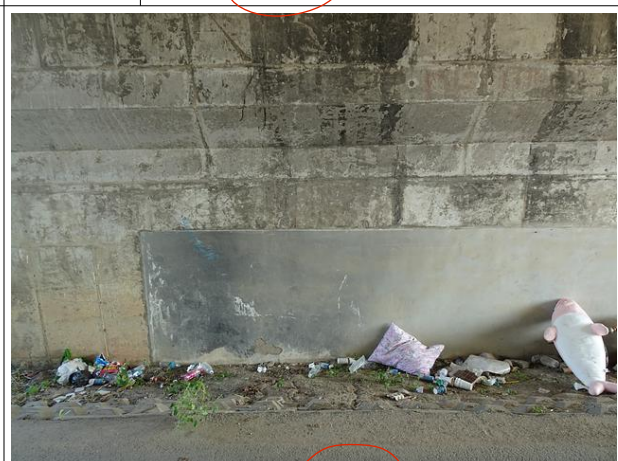
| 부재 | | 점검내용 | 발생원인 | 조치<br>필요사항 | 사진<br>번호 |
|---|---|---|---|---|---|
| 교각 | | ·그을림<br>·교각 파손 | ·화재<br>·외부충격 | ·주의관찰<br>·주의관찰 | 02<br>16 |

| 02(상반기) | 교각(P3) 그을림 | 02(하반기) | <del>교각(P3) 그을림</del> |

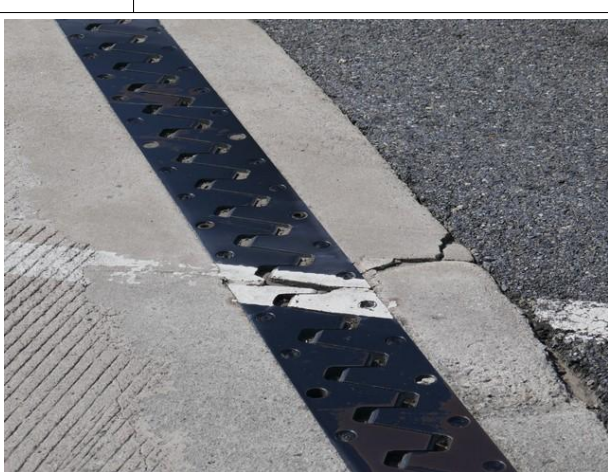
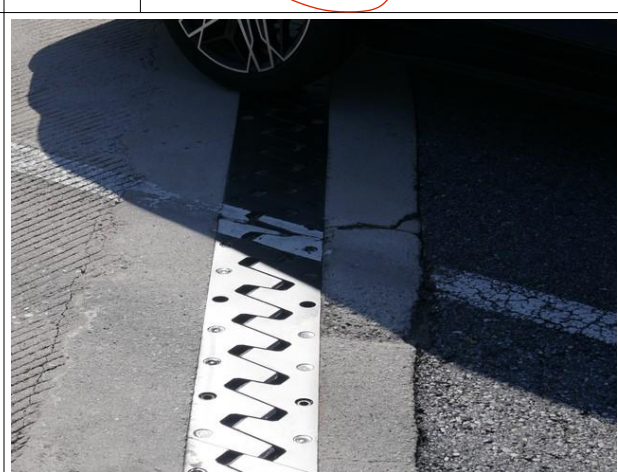
| 부재 | | 점검내용 | 발생원인 | 조치<br>필요사항 | 사진<br>번호 |
|---|---|---|---|---|---|
| 신축이음 | | ·후타재 파손<br>·차수판미설치<br>·유간 토사퇴적 | ·공용증가, 차량 윤하중<br>·시공미흡<br>·공용증가 | ·단면보수 | 03 |

| 03(상반기) | 신축이음(A2,강화) 후타재 파손 | 03(하반기) | 신축이음(A2,강화) 후타재 파손 |

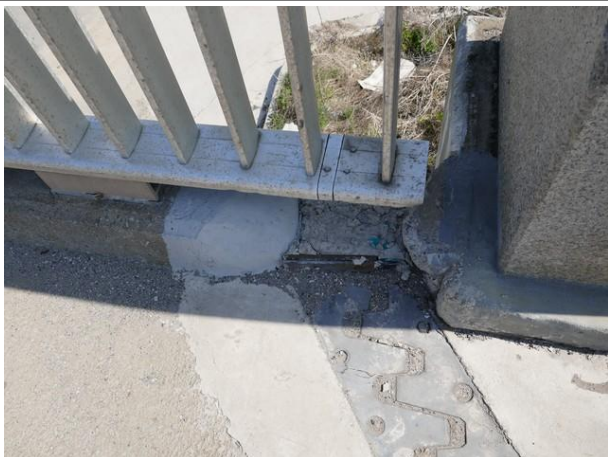
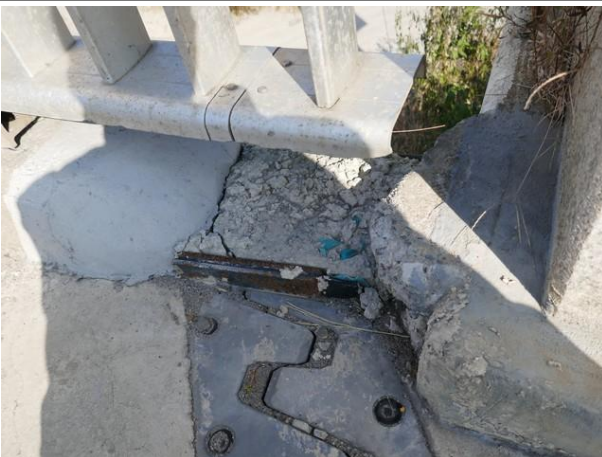
| 04(상반기) | 차수판(A1,강화) 미설치 | 04(하반기) | 차수판(A1,강화) 미설치 |

| 부재 | | 점검내용 | 발생원인 | 조치<br>필요사항 | 사진<br>번호 |
|---|---|---|---|---|---|
| | | | | ·재설치 | 04 |

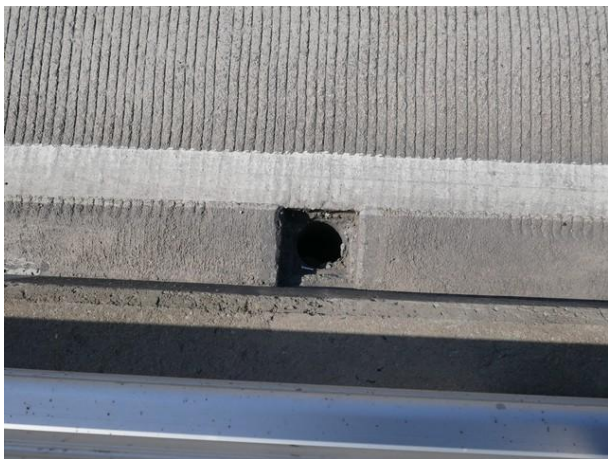
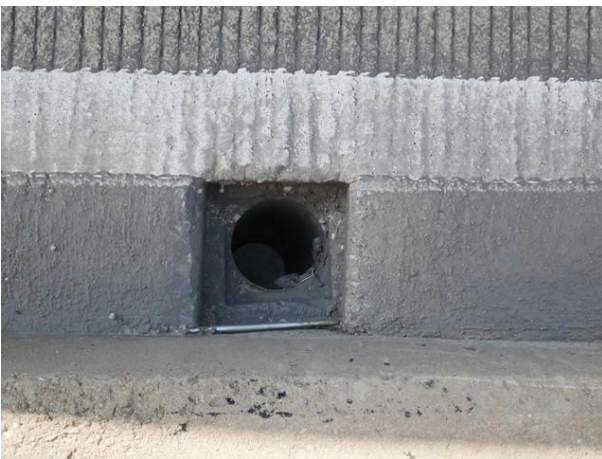
| 부재 | | 점검내용 | 발생원인 | 조치<br>필요사항 | 사진<br>번호 |
|---|---|---|---|---|---|
| 배수시설 | | ·뒹개탈락<br>·배수관 막힘 및 탈락 | ·공용증가, 청소후미설치<br>·공용증가, 이물질유입 | ·재설치<br>·재설치 | 05, 06<br>07 |

| 05(상반기) | 배수구(S1,강화) 덮개탈락 | 05(하반기) | 배수구(S1,강화) 덮개탈락 |

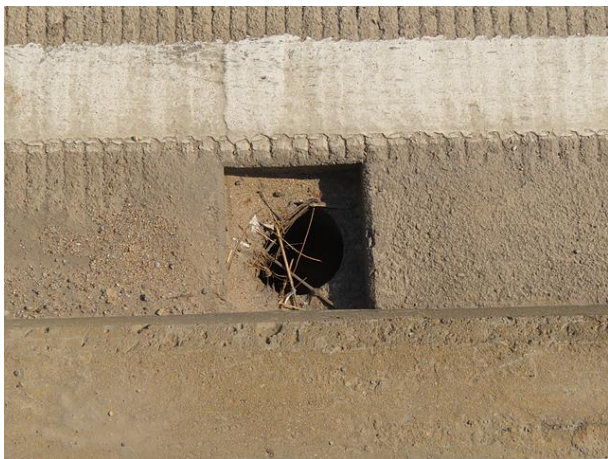
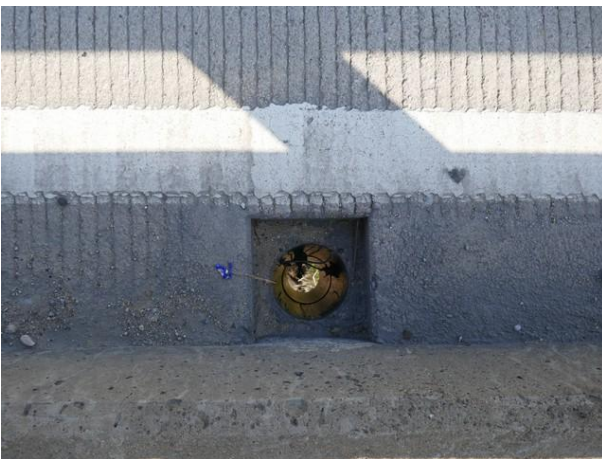
| 06(상반기) | 배수구(S2,서울) 덮개 탈락 | 06(하반기) | 배수구(S2,서울) 덮개 탈락 |

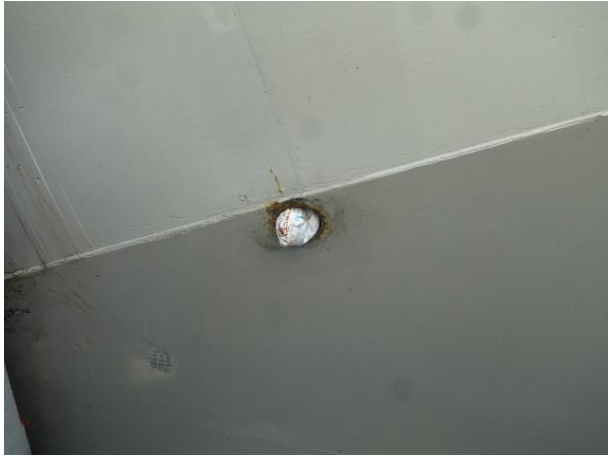
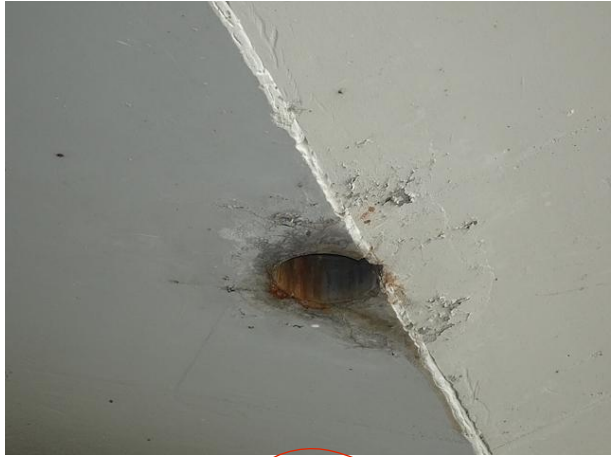
| 07(상반기) | 배수관(강화,S4) 탈락 | 07(하반기) | 배수관(강화,S4) 탈락 |

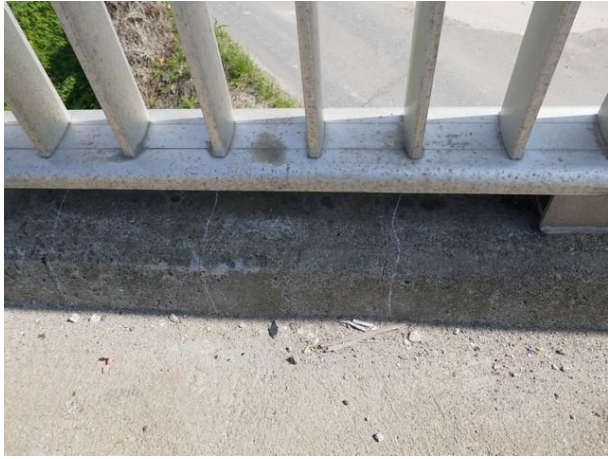
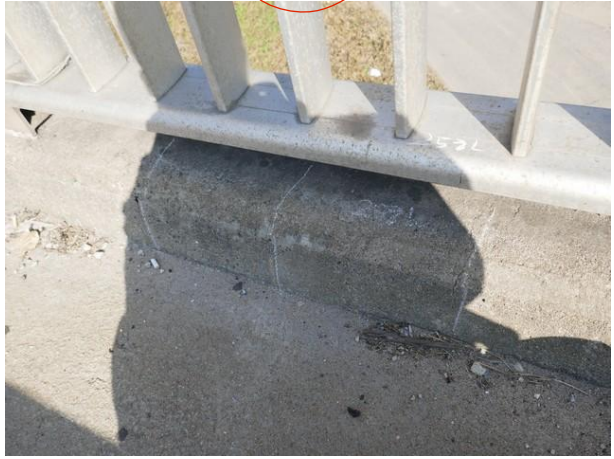
| 부재 | | 점검내용 | 발생원인 | 조치<br>필요사항 | 사진<br>번호 |
|---|---|---|---|---|---|
| 난간 및 연석 | | ·균열(cw=0.3mm미만)<br>·난간변형 | ·건조수축, 온도변화<br>·외부충격 | ·주의관찰 | 08 |

| 08(상반기) | 연석(S2,강화) 균열(Cw=0.3mm미만) | 08(하반기) | 연석(S2,강화) 균열(Cw=0.3mm미만) |

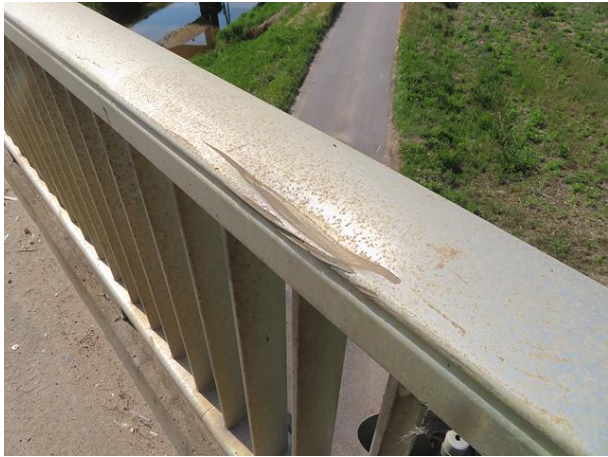
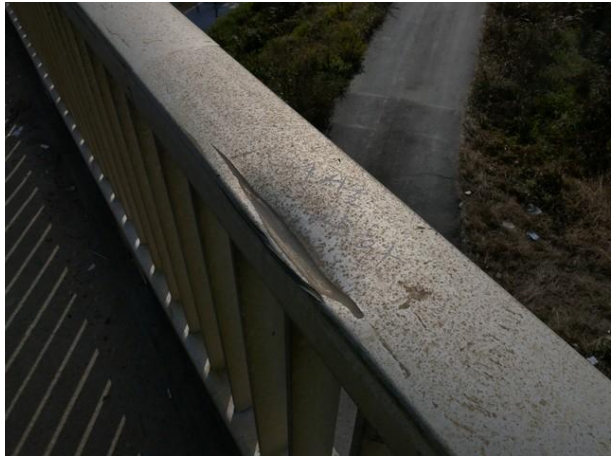
| 09(상반기) | 난간(S4,서울) 변형 | 09(하반기) | 난간(S4,서울) 변형 |

| 부재 | | 점검내용 | 발생원인 | 조치<br>필요사항 | 사진<br>번호 |
|---|---|---|---|---|---|
| | | | | ·주의관찰 | 09 |

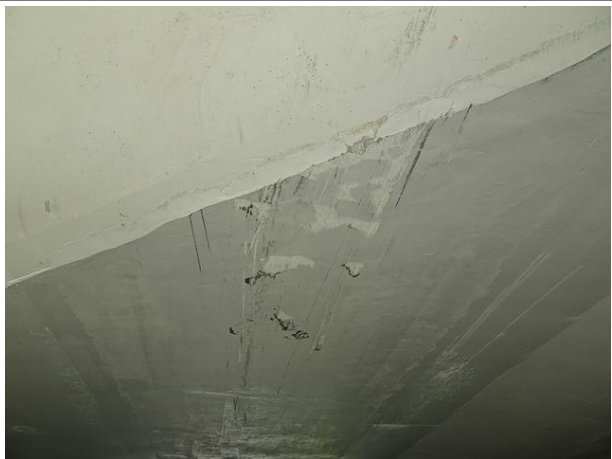
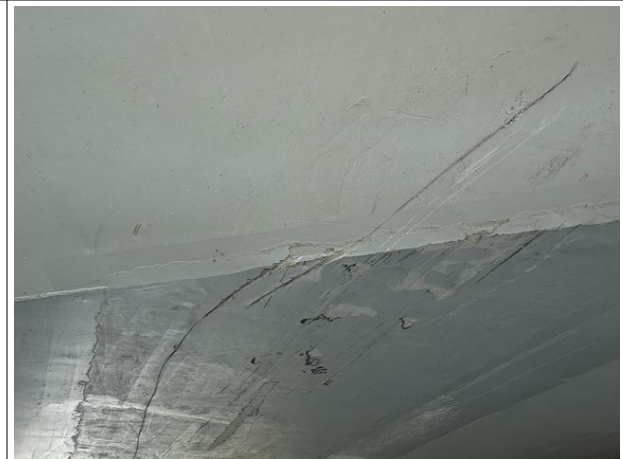
| 부재 | | 점검내용 | 발생원인 | 조치<br>필요사항 | 사진<br>번호 |
|---|---|---|---|---|---|
| 바닥판 | | ·보수부 굽힘 및 파손 | ·외부충격 | ·단면보수 | 10, 17 |

| 10(상반기) | 바닥판 하면(S1) 보수부 균형 |

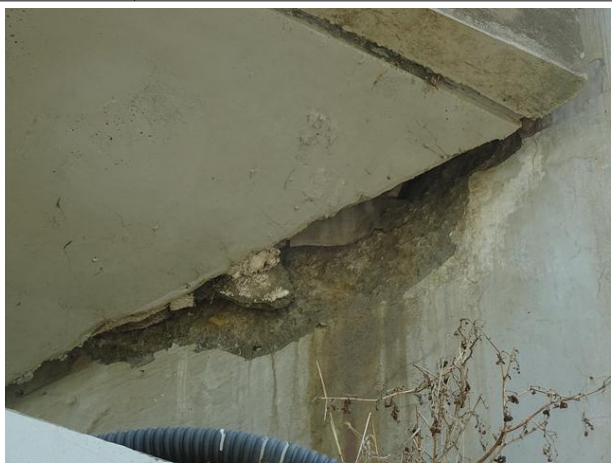
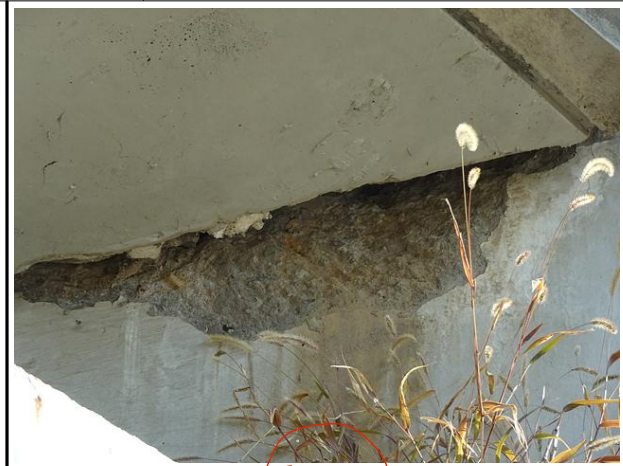
| 부재 | | 점검내용 | 발생원인 | 조치<br>필요사항 | 사진<br>번호 |
|---|---|---|---|---|---|
| 교대 | | ·홍벽 박락<br>·보수부 망상균열<br>·보수부 균열백태 | ·신축이음 누수<br>·건조수축<br>·건조수축, 수분유입 | ·단면보수 | 11 |

| 11(상반기) | 교대(A1) 흥벽 박락 |

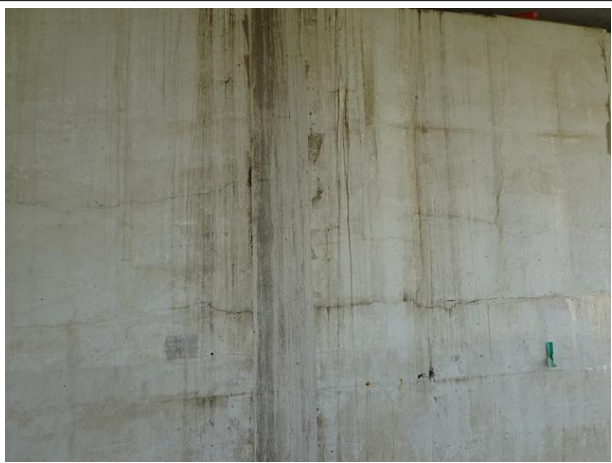
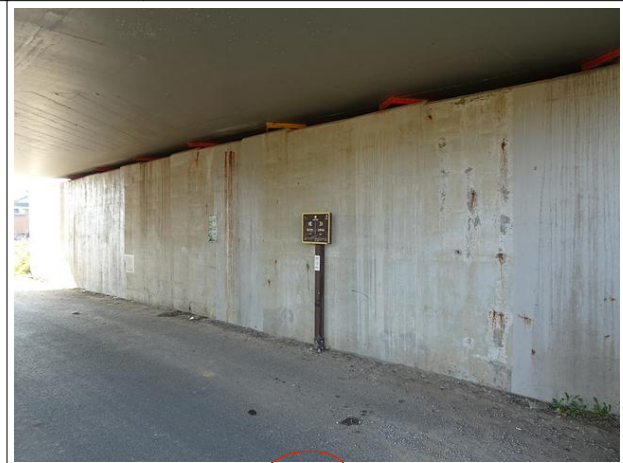
| 12(상반기) | 교대(A1) 보수부 망상균열 |
| | 교대(A1) 보수부 망상균열 |

| 부재 | | 점검내용 | 발생원인 | 조치<br>필요사항 | 사진<br>번호 |
|---|---|---|---|---|---|
| | | | | ·표면보수 | 12 |

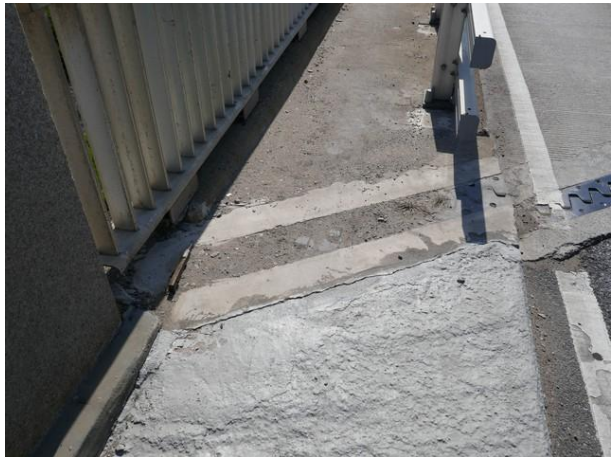
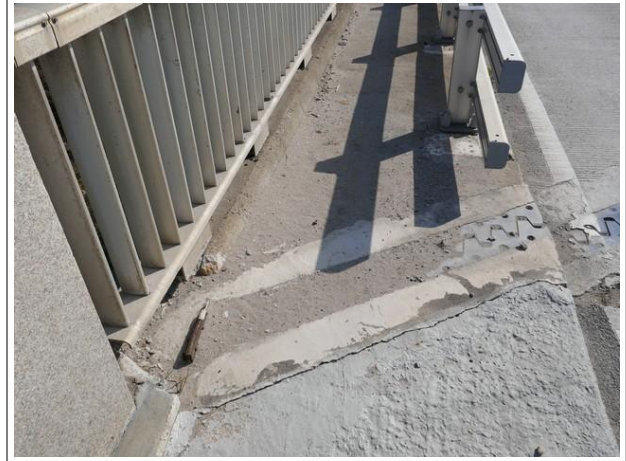
| 13(상반기) | 신축이음(A2, 강화) 유간 토사퇴적 |

| 부재 | | 점검내용 | 발생원인 | 조치<br>필요사항 | 사진<br>번호 |
|---|---|---|---|---|---|
| | | | | ·청소 | 13 |

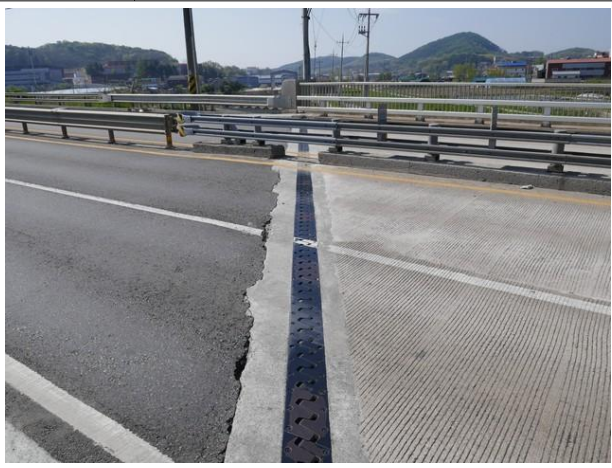
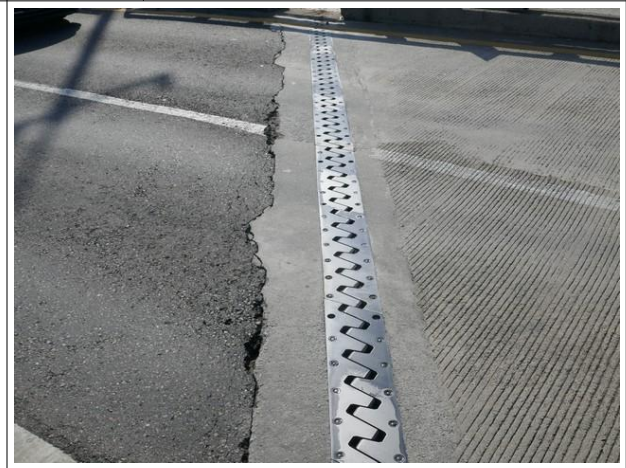
| 부재 | | 점검내용 | 발생원인 | 조치<br>필요사항 | 사진<br>번호 |
|---|---|---|---|---|---|
| 교면포장 | | ·접속부 포장 파손 | ·차량 윤하중 | ·소파보수 | 14 |

| 14(상반기) | 교면포장(S1, 강화) 접속부 포장 파손 |

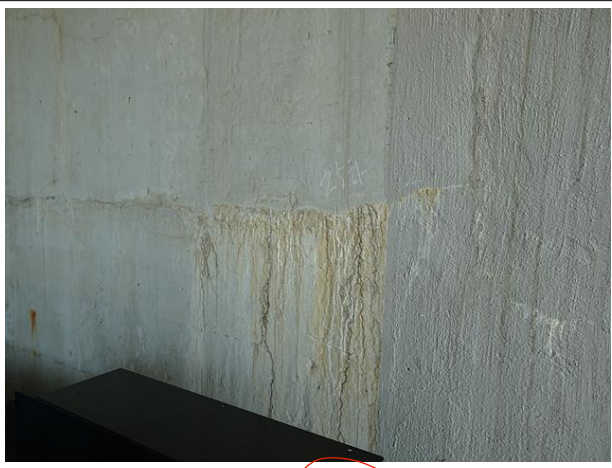
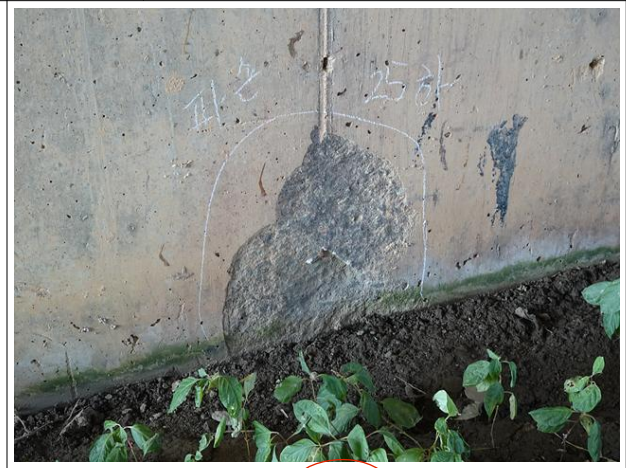
| 15 | 교대(A1) 보수부 균열 백태 |
| | 교각(P1) 전면 파손 |

| 부재 | | 점검내용 | 발생원인 | 조치<br>필요사항 | 사진<br>번호 |
|---|---|---|---|---|---|
| | | | | ·표면보수 | 15 |

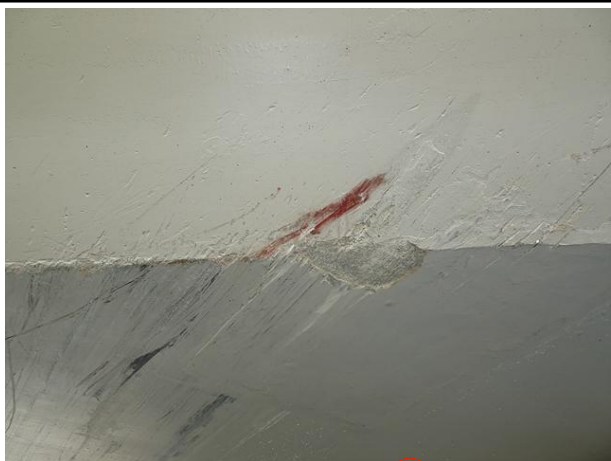
| 17 | 바닥판하면(S4, 우) 균열 및 파손 | - | - |
