# No.25(1) 영인면 월선길 28-25

명성엔지니어링

서해선(홍선~송산) 복선전철 제5공구 건설공사 사전현황 용역[공사전]-2차

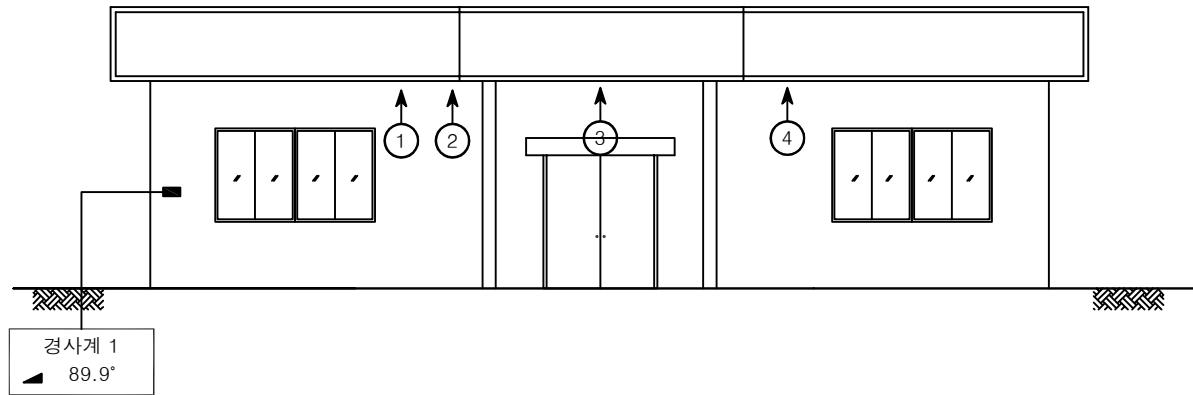
정 면

| No | 손상내용 | 결 함 규 모 | | | | 사진<br>번호 | 비고 |
|---|---|---|---|---|---|---|---|
| 1 | 도장탈락 | 0.20 | 1.00 | m <sup>2</sup> | 1 | 1 | |
| 2 | 콘크리트 및 철근노출 | 0.10 | 0.10 | m <sup>2</sup> | 1 | 2 | |
| 3 | 도장탈락 | 0.40 | 3.00 | m <sup>2</sup> | 1 | 3 | |
| 4 | 도장탈락 | 0.50 | 1.50 | m <sup>2</sup> | 1 | 4 | |

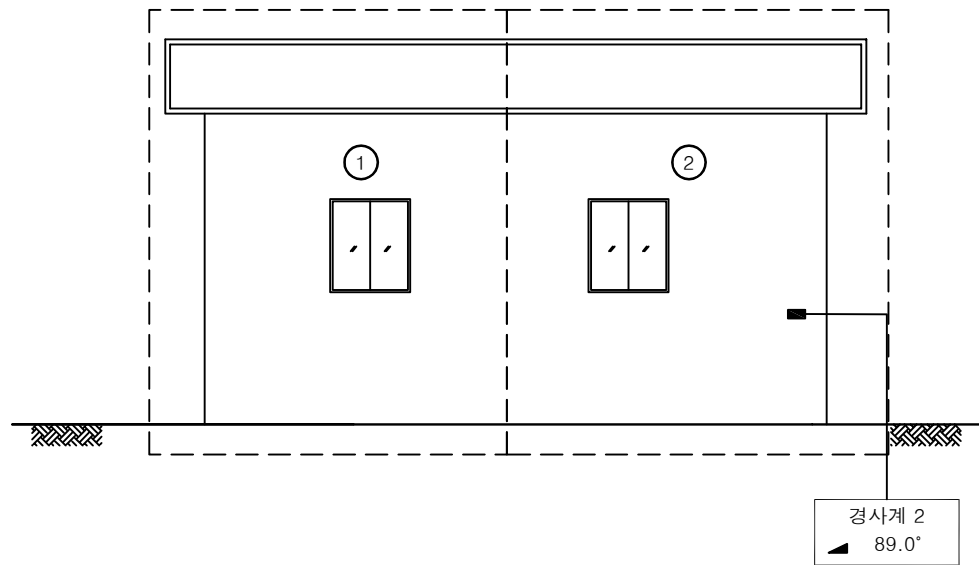
좌측면

| No | 손상내용 | 결함규모 | | | | 사진<br>번호 | 비고 |
|---|---|---|---|---|---|---|---|
| 1 | 상태현황 | - | - | - | - | 5 | |
| 2 | 상태현황 | - | - | - | - | 6 | |

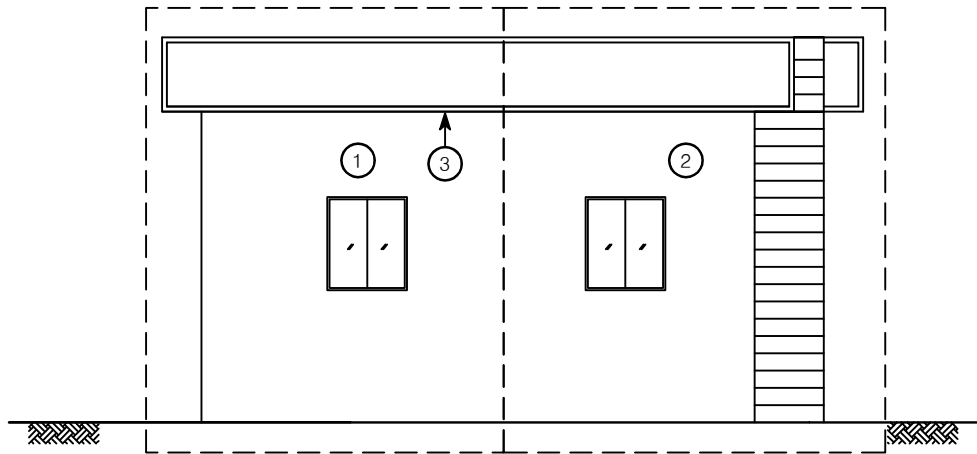
우 측 면

| No | 손상내용 | 결함규모 | | | | 사진<br>번호 | 비고 |
|---|---|---|---|---|---|---|---|
| 1 | 상태현황 | - | - | - | - | 7 | |
| 2 | 상태현황 | - | - | - | - | 8 | |
| 3 | 도장탈락 | 0.10 | 0.20 | m' | 1 | 9 | |

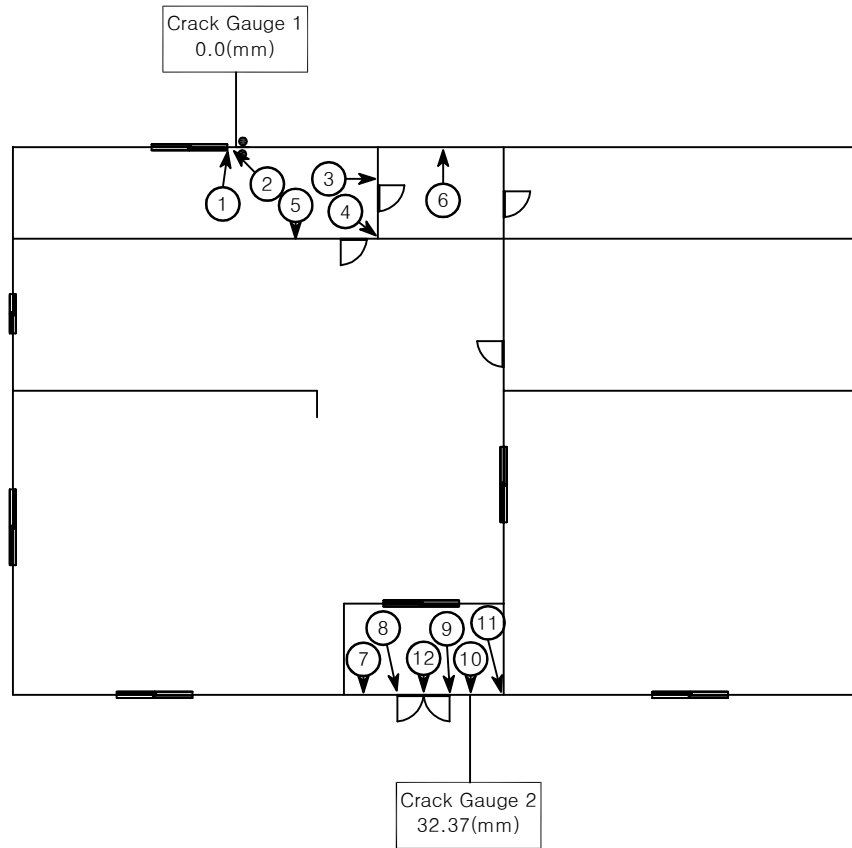
1 층 평 면 도

| No | 손상내용 | 결 함 규 모 | | | | 사진<br>번호 | 비고 |
|---|---|---|---|---|---|---|---|
| 1 | 수직,수평균열 | 0.2~0.5 | 2.00 | m | 1 | 10 | |
| 2 | 경사균열 | 0.3 | 0.50 | m | 1 | 11 | C.G |
| 3 | 수평균열 | 0.3 | 1.20 | m | 1 | 12 | |
| 4 | 이격 | - | 1.20 | m | 1 | 13 | |
| 5 | 경사균열 | 0.3 | 1.00 | m | 1 | 14 | |
| 6 | 수평균열 | 0.5 | 3.00 | m | 1 | 15 | |
| 7 | 수평균열 | 0.5 | 0.50 | m | 1 | 16 | |
| 8 | 수직균열 | 0.5 | 0.20 | m | 1 | 17 | |
| 9 | 수직균열 | 0.5 | 0.20 | m | 1 | 18 | |
| 10 | 수평균열 | 0.5 | 0.50 | m | 1 | 19 | C.G |
| 11 | 수직균열 | 0.3 | 1.00 | m | 1 | 20 | |
| 12 | 수직균열 | 0.3 | 0.40 | m | 1 | 21 | |
