# 절토사면 외관조사 현황도(Face Map)

절토사면명(위치) : 삼덕대절토사면(좌)

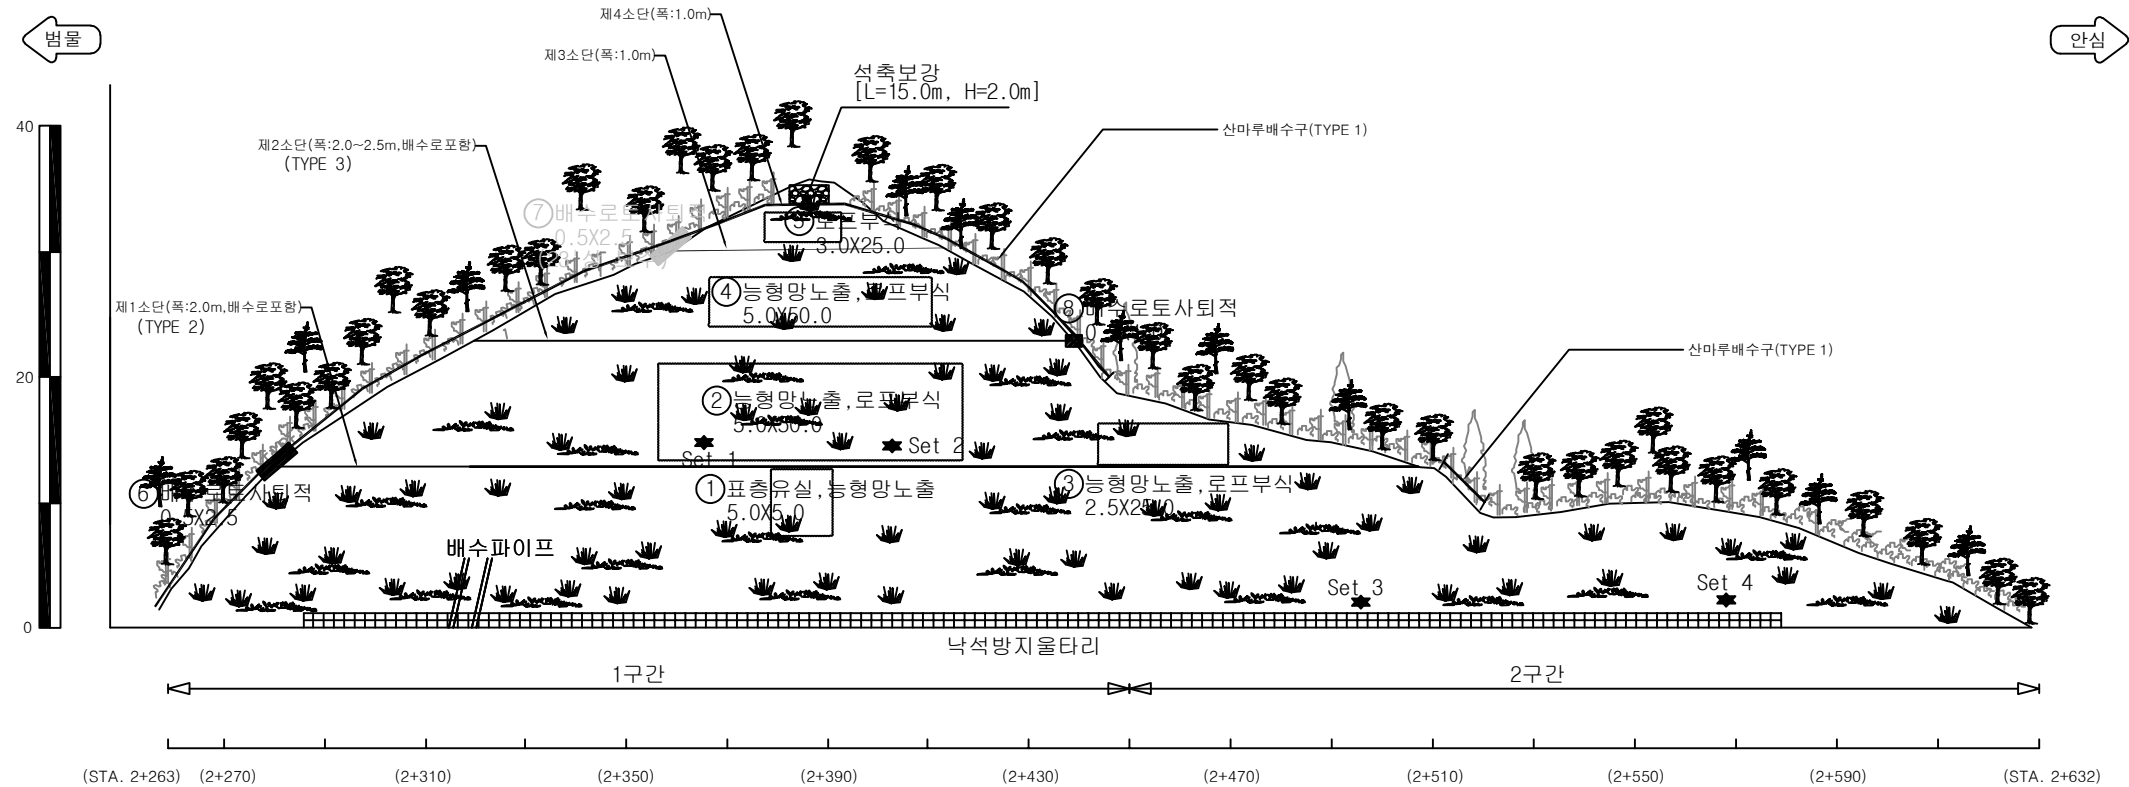
1. 전체적으로 안정한 비탈면임.
2. 전구간 녹생토 등의 표면보호공이 시공되어 있어 전구간 양호한 상태로 관찰됨.
3. 사면의 주변으로 산마루배수구가 연결되어 있으며 전체적인 외관상대는 양호함.
4. L형옹벽이 설치되어 있으나 이격거리가 협소한 것으로 나타남.
