# 호평IC교(하)

호평IC교(하) 바닥판(S1)

| 용역명 | | 국도46호선 금남IC R-A교(상) 등 7개소 정밀안전점검용역 | | | | | | | | | |

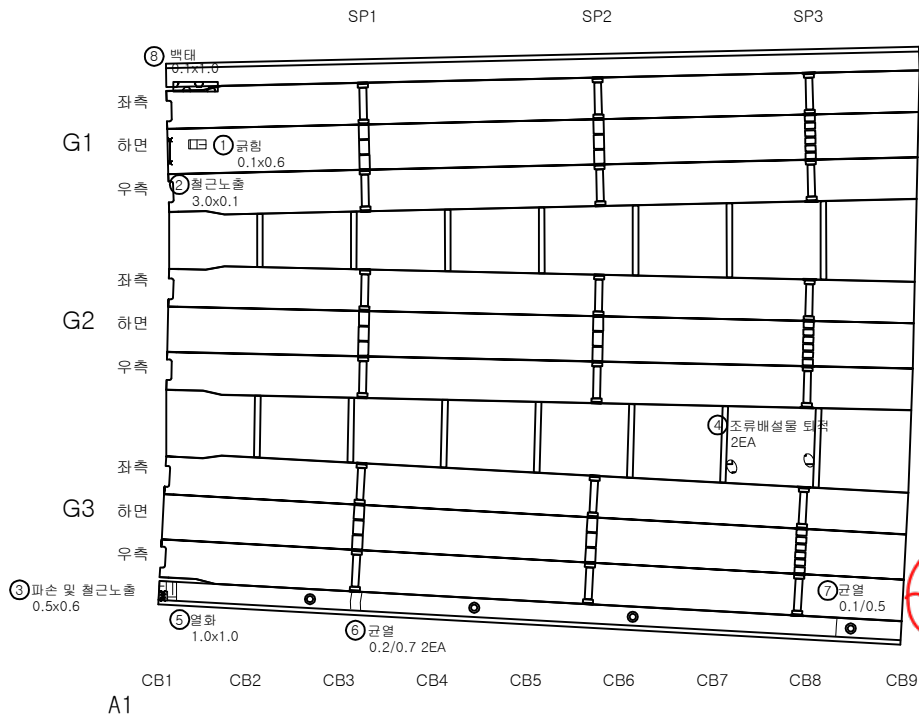
| 면 호 | 경간 | 위 치 | 손상내용 | | 손상현황 | | | | | | | 비 고 |
|---|---|---|---|---|---|---|---|---|---|---|---|---|
| 1 | S1 | 거터외부 | 균열 | 기존 | 0.1 | m | 0.6 | m | 1 | 0.06 | m2 | G1 |
| 2 | S1 | 바닥판 하면 | 철근노출 | 기존 | 3.0 | m | 0.1 | m | 1 | 0.30 | m2 | |
| 3 | S1 | 바닥판 하면 | 파손 및 철근노출 | 기존 | 0.5 | m | 0.6 | m | 1 | 0.30 | m2 | |
| 4 | S1 | 가로보 | 조류배설물 퇴적 | 기존 | - | - | - | - | 2 | 2 | ea | CB7 |
| 5 | S1 | 바닥판 하면 | 열화 | 기존 | 1.0 | m | 1.0 | m | 1 | 1.00 | m2 | |
| 6 | S1 | 바닥판 하면 | 균열 | 기존 | 0.2 | mm | 0.7 | m | 2 | 1.40 | m | |
| 7 | S1 | 바닥판 하면 | 균열 | 기존 | 0.1 | mm | 0.5 | m | 1 | 0.50 | m | |
| 8 | S1 | 바닥판 하면 | 백태 | 신규 | 0.1 | m | 1.0 | m | 1 | 0.10 | m2 | |

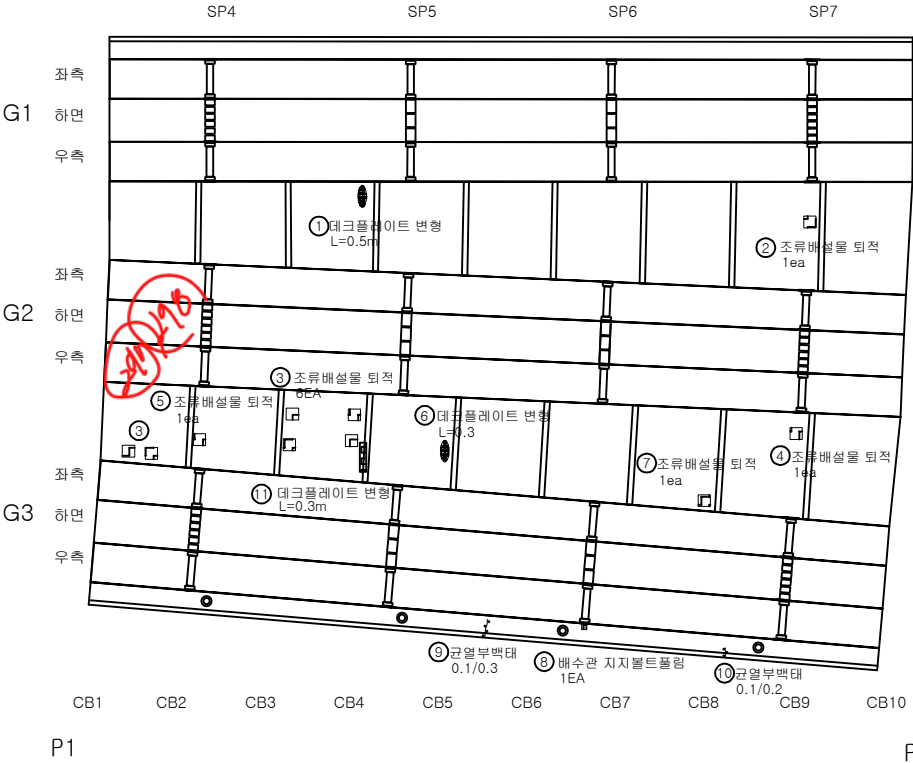
호평IC교(하) 바닥판(S2)

| 번호 | 경간 | 위치 | 손상내용 | | 손상현황 | | | | | | | 비고 |
|---|---|---|---|---|---|---|---|---|---|---|---|---|
| 1 | S2 | 바닥판 하면 | 데크플레이트 변형 | 기준 | | - | 0.5 | m | 1 | 0.50 | m | |
| 2 | S2 | 가로보 | 조류배설물 퇴적 | 기준 | | - | | | 1 | 1 | ea | CB9 |
| 3 | S2 | 가로보 | 조류배설물 퇴적 | 기준 | | - | | | 6 | 6 | ea | CB3 |
| 4 | S2 | 가로보 | 조류배설물 퇴적 | 기준 | | - | | | 1 | 1 | ea | CB9 |
| 5 | S2 | 가로보 | 조류배설물 퇴적 | 기준 | | - | | | 1 | 1 | ea | CB2 |
| 6 | S2 | 바닥판 하면 | 데크플레이트 변형 | 기준 | | - | 0.3 | m | 1 | 0.30 | m | |
| 7 | S2 | 가로보 | 조류배설물 퇴적 | 기준 | | - | | | 1 | 1 | ea | CB8 |
| 8 | S2 | 배수시설 | 배수관 지지볼트 풀림 | 기준 | | - | | | 1 | 1 | ea | |
| 9 | S2 | 바닥판 하면 | 균열부 백태 | 기준 | 0.1 | mm | 0.3 | m | 1 | 0.30 | m | |
| 10 | S2 | 바닥판 하면 | 균열부 백태 | 기준 | 0.1 | mm | 0.2 | m | 1 | 0.20 | m | |
| 11 | S2 | 바닥판 하면 | 데크플레이트 변형 | 신규 | | - | 0.3 | m | 1 | 0.30 | m | |

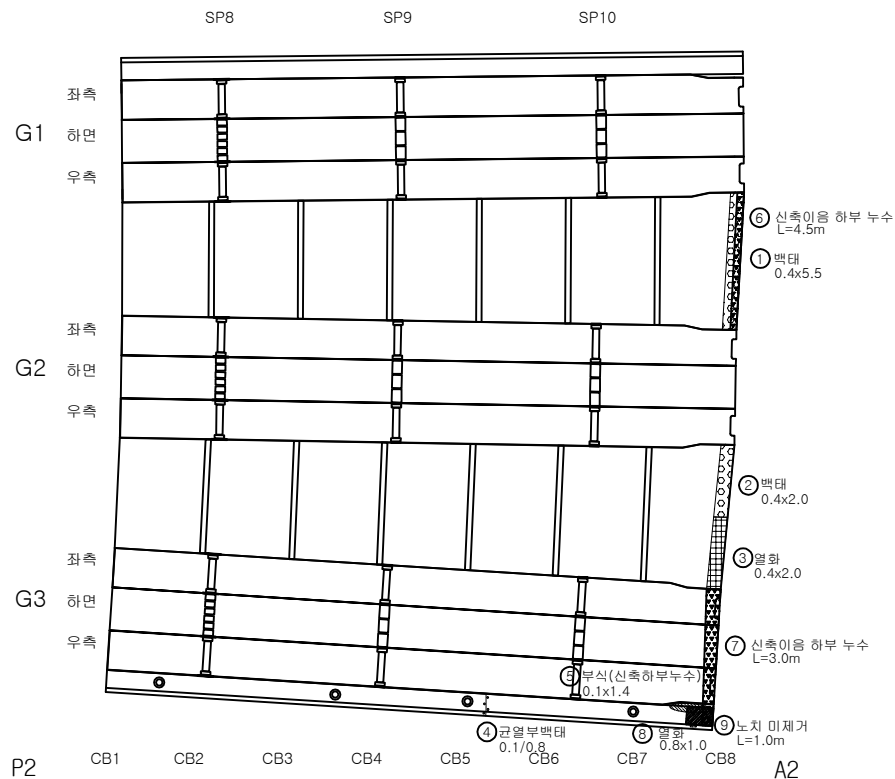
호평IC교(하) 바닥판(S3)

| 번 호 | 경간 | 위 치 | 손상내용 | | 손상현황 | | | | | | | 비 고 |
|---|---|---|---|---|---|---|---|---|---|---|---|---|
| 1 | S3 | 바닥판 하면 | 백태 | 기존 | 0.4 | m | 5.5 | m | 1 | 2.20 | m2 | |
| 2 | S3 | 바닥판 하면 | 백태 | 기존 | 0.4 | m | 2.0 | m | 1 | 0.80 | m2 | |
| 3 | S3 | 바닥판 하면 | 열화 | 기존 | 0.4 | m | 2.0 | m | 1 | 0.80 | m2 | |
| 4 | S3 | 바닥판 하면 | 균열부 백태 | 기존 | 0.1 | mm | 0.8 | m | 1 | 0.80 | m | |
| 5 | S3 | 거터외부 | 부식 | 기존 | 0.1 | m | 1.4 | m | 1 | 0.14 | m2 | |
| 6 | S3 | 신축이음 | 신축이음 하부 누수 | 신규 | - | | 4.5 | m | 1 | 4.50 | m | |
| 7 | S3 | 신축이음 | 신축이음 하부 누수 | 신규 | - | | 3.0 | m | 1 | 3.00 | m | |
| 8 | S3 | 바닥판 하면 | 열화 | 신규 | 0.8 | m | 1.0 | m | 1 | 0.80 | m2 | |
| 9 | S3 | 바닥판 하면 | 노치 미제거 | 기존 | | | 1.0 | m | 1 | 1.00 | m | |

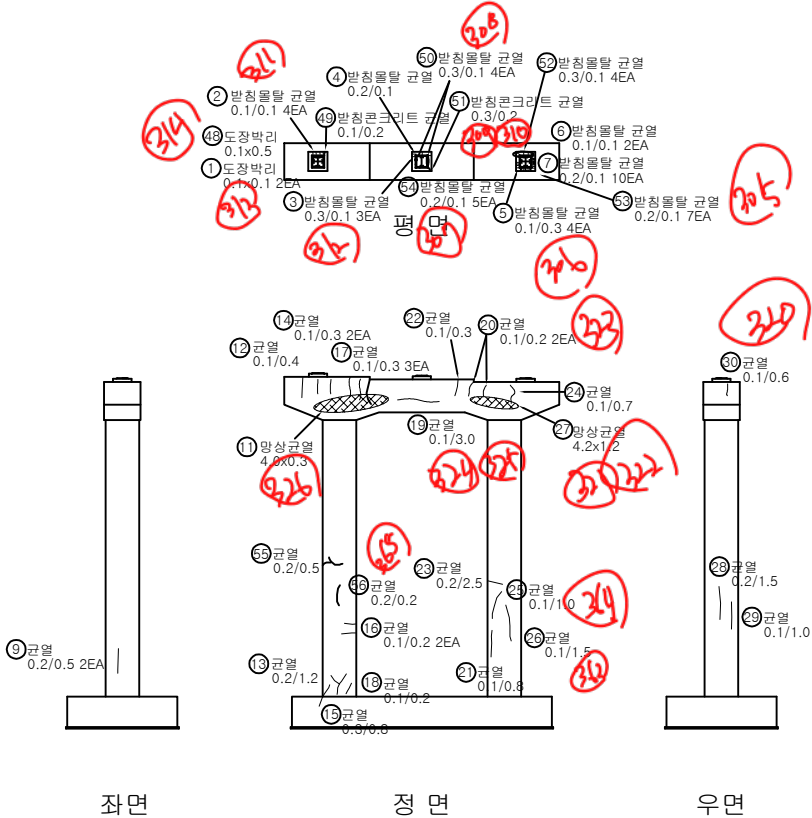
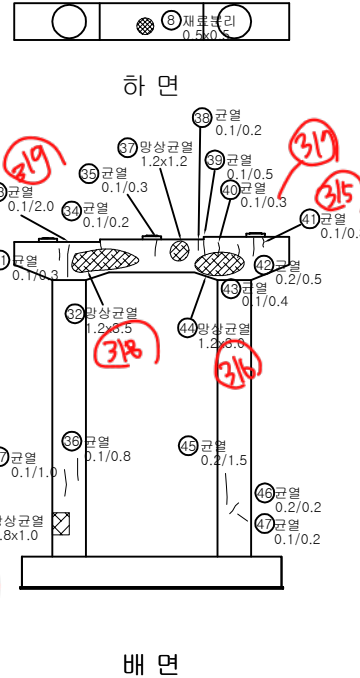
# 호평IC교(하) 교각(P1-1)

| 면 호 | 경간 | 위 치 | 손상내용 | | 손상현황 | | | | | | | 비 고 |
|---|---|---|---|---|---|---|---|---|---|---|---|---|
| 1 | P1 | 받침장치 | 도장박리 | 기준 | 0.1 | m | 0.1 | m | 2 | 0.02 | m2 | |
| 2 | P1 | 받침물받 | 균열 | 기준 | 0.1 | mm | 0.1 | m | 4 | 0.40 | m | |
| 8 | P1 | 교각 | 재료분리 | 기준 | 0.5 | m | 0.5 | m | 1 | 0.25 | m2 | |
| 10 | P1 | 교각 | 망상균열 | 기준 | 0.8 | m | 1.0 | m | 1 | 0.80 | m2 | |
| 11 | P1 | 교각 | 망상균열 | 기준 | 4.0 | m | 0.3 | m | 1 | 1.20 | m2 | |
| 27 | P1 | 교각 | 망상균열 | 기준 | 4.2 | m | 1.2 | m | 1 | 5.04 | m2 | |
| 32 | P1 | 교각 | 망상균열 | 기준 | 1.2 | m | 3.5 | m | 1 | 4.20 | m2 | |

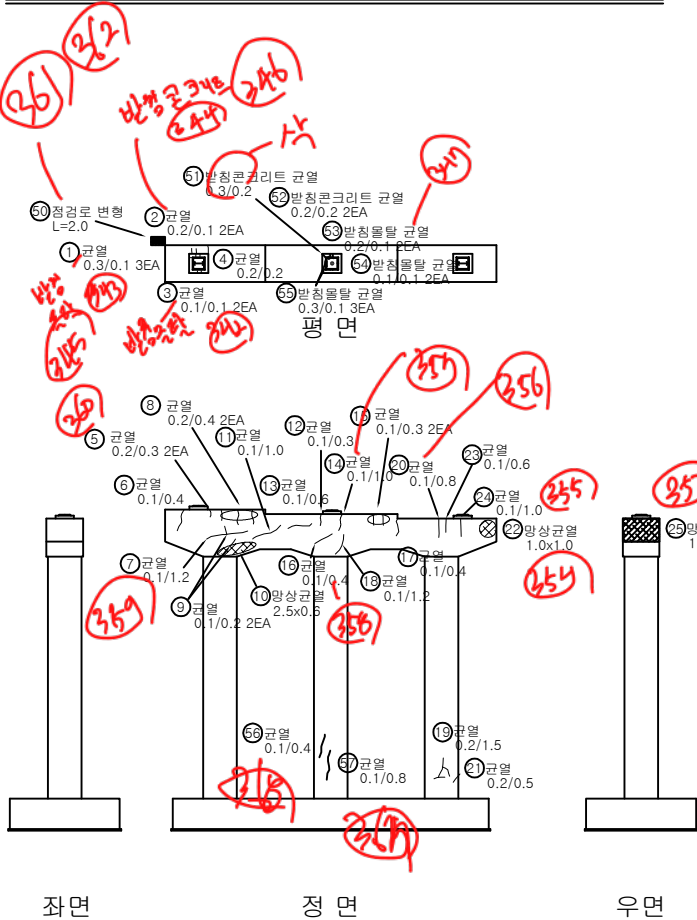
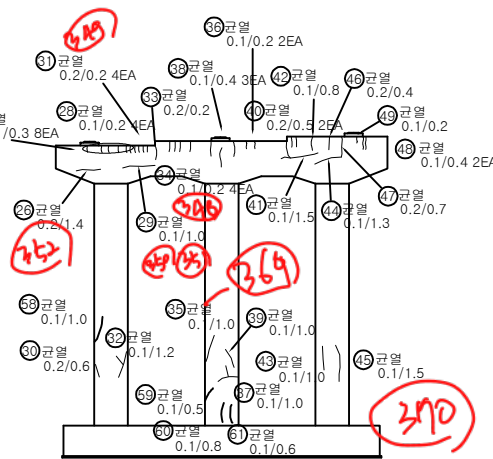
# 호평IC교(하) 교각(P2-1)

| 번호 | 경간 | 위 치 | 손상내용 | | 손상현황 | | | | | | 비 고 | |
|---|---|---|---|---|---|---|---|---|---|---|---|---|
| 1 | P2 | 받침콘크리트 | 균열 | 기준 | 0.3 | mm | 0.1 | m | 3 | 0.30 | m | |
| 3 | P2 | 받침콘크리트 | 균열 | 기준 | 0.1 | mm | 0.1 | m | 2 | 0.20 | m | |
| 10 | P2 | 교각 | 망상균열 | 기준 | 2.5 | m | 0.6 | m | 1 | 1.50 | m2 | |
| 22 | P2 | 교각 | 망상균열 | 기준 | 1.0 | m | 1.0 | m | 1 | 1.00 | m2 | |
| 25 | P2 | 교각 | 망상균열 | 기준 | 1.5 | m | 2.4 | m | 1 | 3.60 | m2 | |
