| 용역명 | | 2023년 시설물안전법 대상시설물 정밀안전점검용역 | | | |

ID : 남태령지하차도

시점측 환기시설(3)

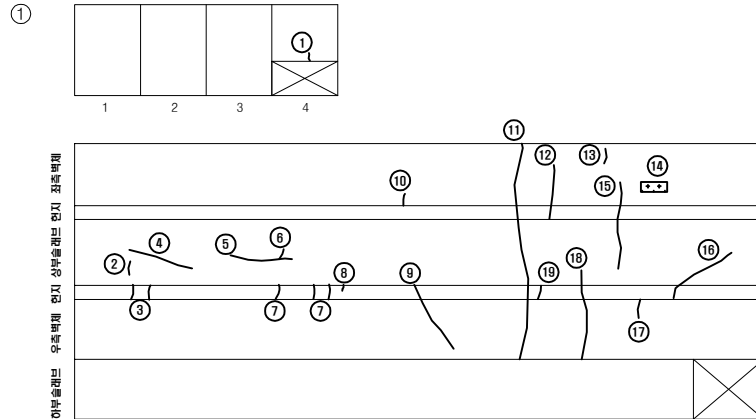
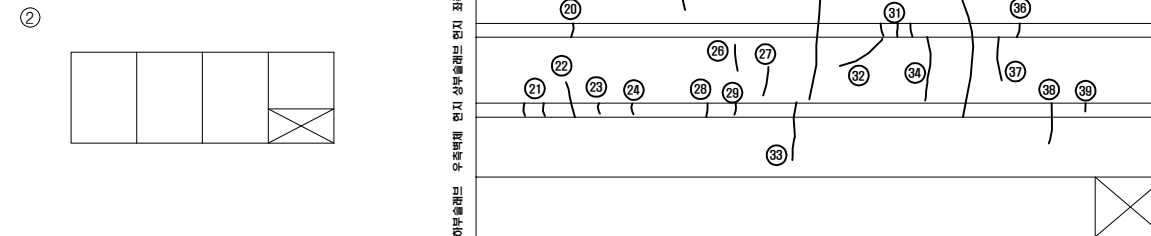
| 용역명 | | 2023년 시설물안전법 대상시설물 정밀안전점검용역 | | | |
|---|---|---|---|---|---|
| | | | | | No. 001 |

| 번 호 | 손 상 내 용 | 폭 (mm) | 길 이 (m) | 너 비 (m) | 개 소 | 손 상 물 량 | | 비 고 |
|---|---|---|---|---|---|---|---|---|
| 1 | 균열(Cw0.3mm미만) | 0.10 | 0.25 | | 1 | 0.25 | m | |
| 11 | 균열(Cw0.3mm미만) | 0.20 | 4.40 | | 1 | 4.40 | m | |
| 14 | 재료분리 | | 0.50 | 0.10 | 1 | 0.05 | m <sup>2</sup> | |

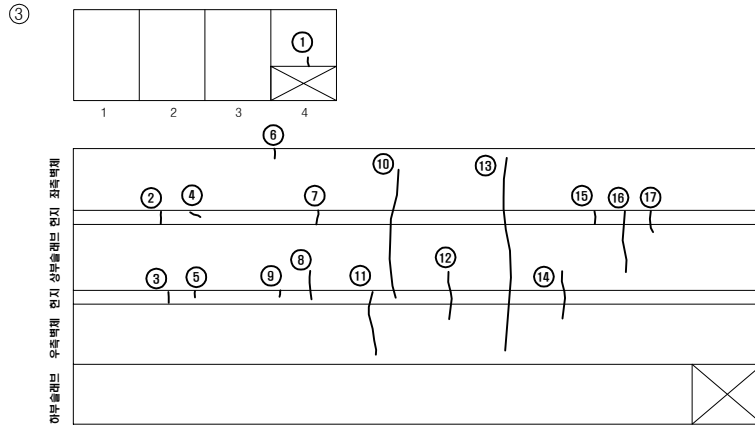
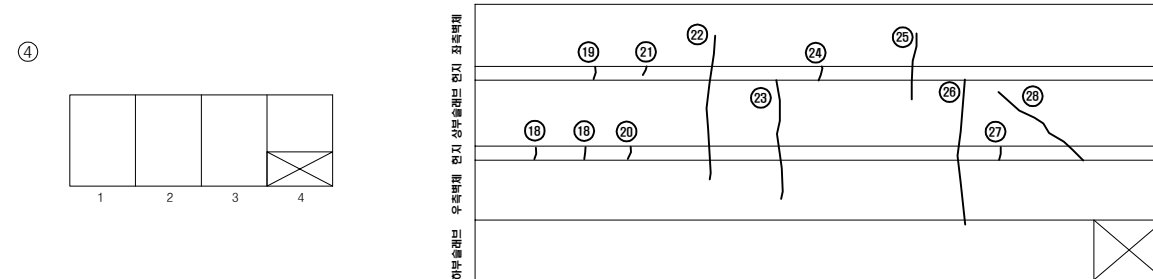
| 번호 | 손상내용 | 폭(mm) | 길이(m) | 너비(m) | 개소 | 손상물량 | | 비고 |
|---|---|---|---|---|---|---|---|---|
| 1 | 균열 (Cw0.3mm미만) | 0.10 | 0.25 | | 1 | 0.25 | m | |
| 10 | 균열 (Cw0.3mm미만) | 0.20 | 2.70 | | 1 | 2.70 | m | |
| 13 | 균열 (Cw0.3mm미만) | 0.20 | 3.80 | | 1 | 3.80 | m | |

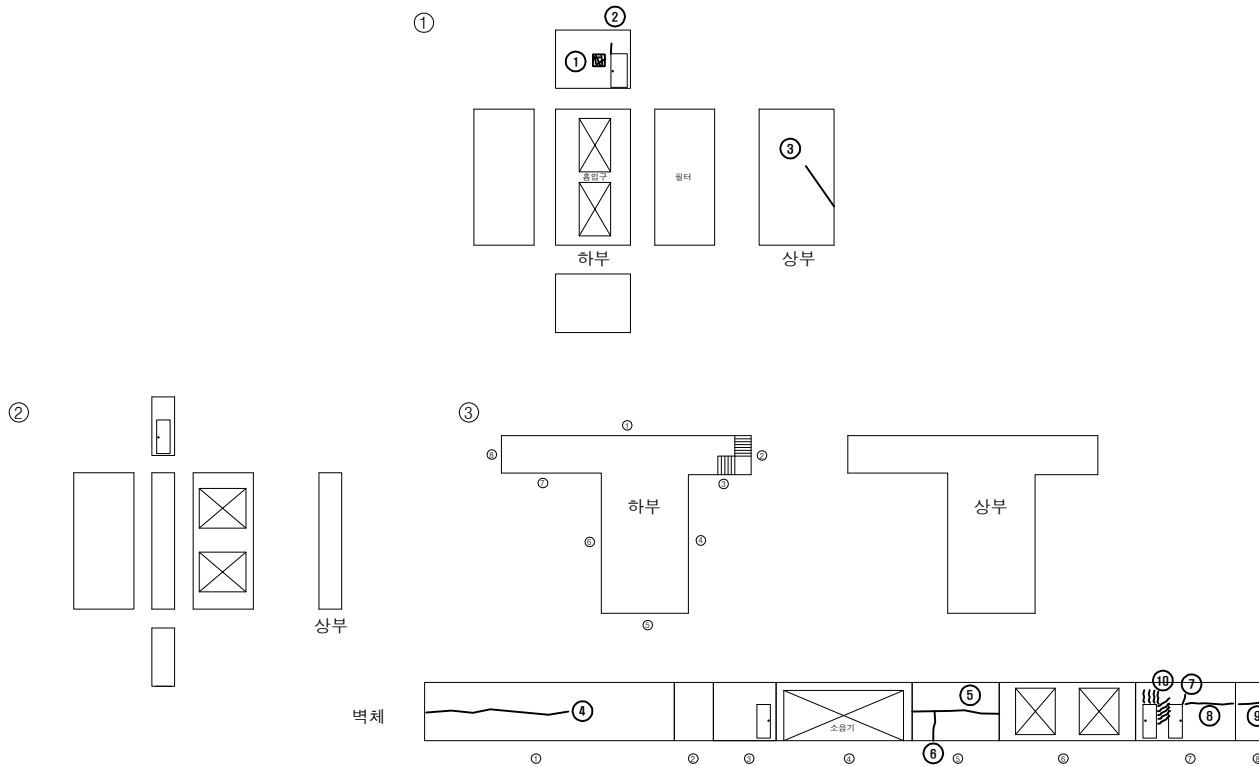
시점측 환기시설(4)

| 번호 | 손상내용 | 폭(mm) | 길이(m) | 너비(m) | 개소 | 손상물량 | | 비고 |
|---|---|---|---|---|---|---|---|---|
| 1 | 망상균열 | | 1.50 | 1.50 | 1 | 2.25 | m <sup>2</sup> | |
| 2 | 균열 (Cw0.3mm이상) | 0.30 | 0.50 | | 1 | 0.50 | m | |
| 7 | 균열 (Cw0.3mm이상) | 0.50 | 1.50 | | 1 | 1.50 | m | |

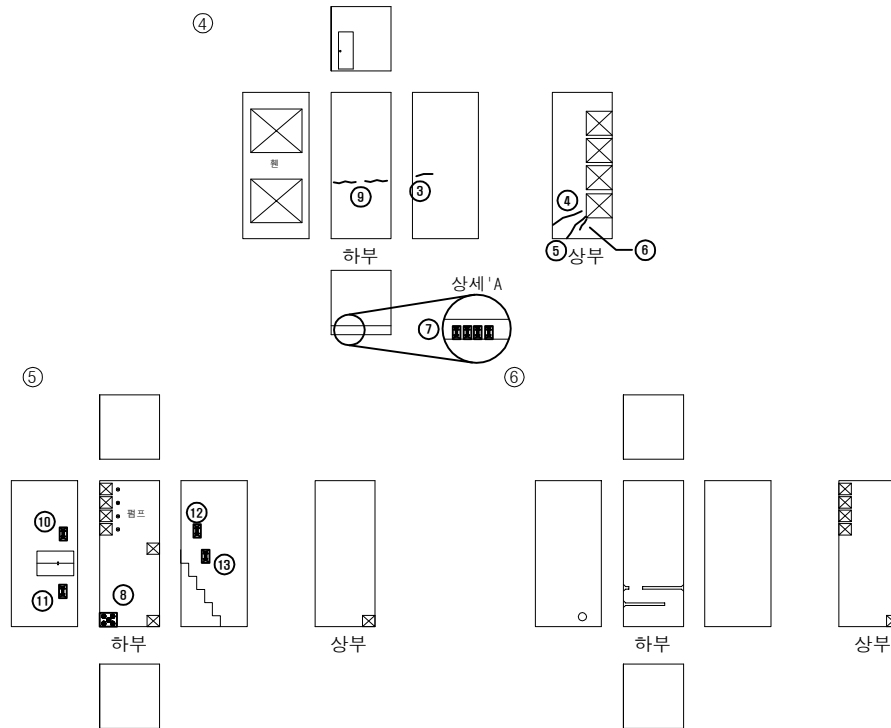
| 철근노출 | 오염 | 배수구막힘 | No. 004 |

| 번호 | 손상내용 | 폭(mm) | 길이(m) | 너비(m) | 개소 | 손상물량 | | 비고 |
|---|---|---|---|---|---|---|---|---|
| 7 | 철근노출 | | 0.10 | 0.20 | 4 | 0.08 | m <sup>2</sup> | |
| 8 | 체수 | | 1.50 | 1.20 | 1 | 1.80 | m <sup>2</sup> | |
| 10 | 박락 및 철근노출 | | 0.50 | 0.50 | 1 | 0.25 | m <sup>2</sup> | 23상 신규 |
| 11 | 박락 및 철근노출 | | 3.00 | 0.50 | 1 | 1.50 | m <sup>2</sup> | 23상 신규 |

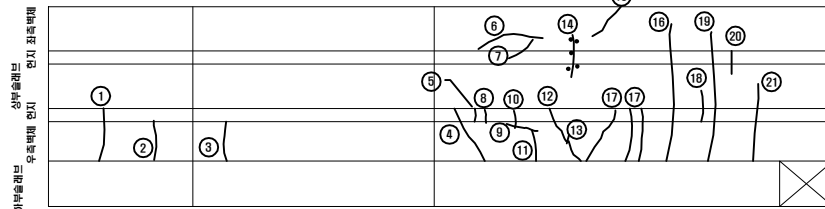
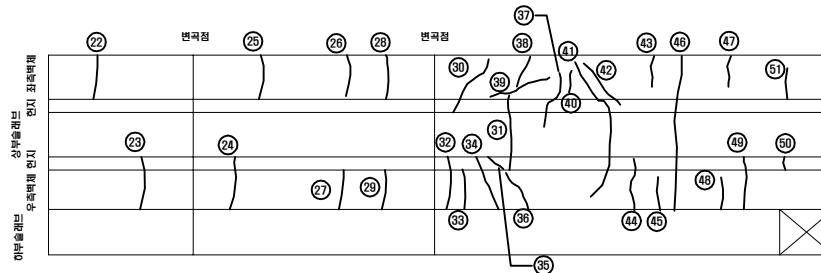
| 용역명 | | 2023년 시설물안전법 대상시설물 정밀안전점검용역 | | | |
|---|---|---|---|---|--|
| | 철근노출 | 오염 | 배수구막힘 | No. 005 | |

| 번호 | 손상내용 | 폭(mm) | 길이(m) | 너비(m) | 개소 | 손상물량 | | 비고 |
|---|---|---|---|---|---|---|---|---|
| 14 | 균열, 백태 | | 0.20 | 0.90 | 1 | 0.18 | m <sup>2</sup> | |
| 16 | 균열 (Cw0.3mm미만) | 0.20 | 4.60 | | 1 | 4.60 | m | |

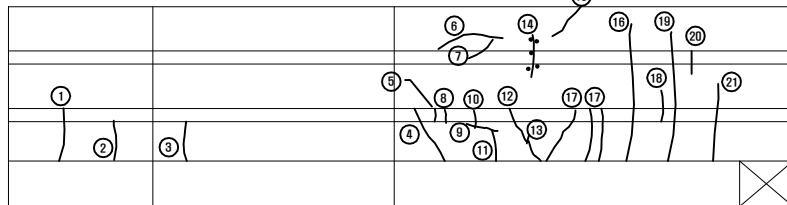
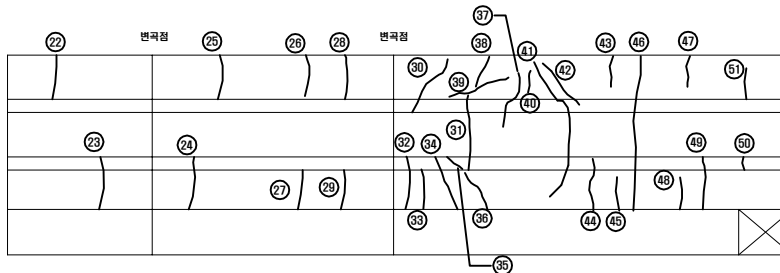
| 용역명 | | 2023년 시설물안전법 대상시설물 정밀안전점검용역 | | | |
|---|---|---|---|---|--|
| | ④ 철근노출 | 오염 | 배수구막힘 | No. 005 | |

| 번 호 | 손 상 내 용 | 폭(mm) | 길 이(m) | 너 비(m) | 개 소 | 손 상 물 량 | | 비 고 |
|---|---|---|---|---|---|---|---|---|
| 41 | 균열 (Cw0.3mm미만) | 0.20 | 5.40 | | 1 | 5.40 | m | |
| 46 | 균열 (Cw0.3mm미만) | 0.20 | 5.40 | | 1 | 5.40 | m | |

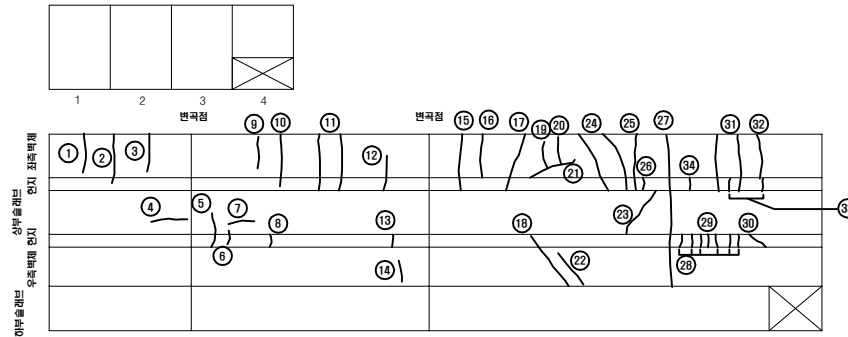
&lt; 연결계단 &gt;

| 번 호 | 손 상 내 용 | 폭(mm) | 길 이(m) | 너 비(m) | 개 소 | 손 상 물 량 | | 비 고 |
|---|---|---|---|---|---|---|---|---|
| 35 | 누수, 백태 | | 0.20 | 0.50 | 1 | 0.10 | m <sup>2</sup> | |
| 39 | 철근노출 | | 0.10 | 0.40 | 2 | 0.08 | m <sup>2</sup> | |

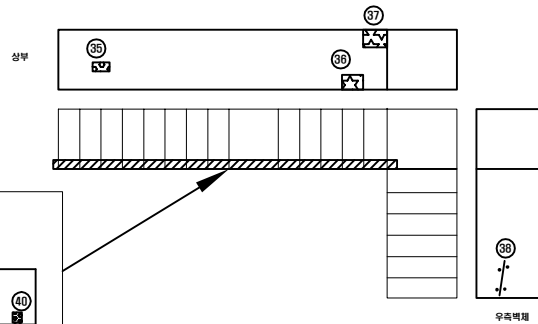
&lt; 좌측벽체 &gt;

| 번 호 | 손 상 내 용 | 폭(mm) | 길 이(m) | 너 비(m) | 개 소 | 손 상 물 량 | | 비 고 |
|---|---|---|---|---|---|---|---|---|
| 38 | 균열, 백태 | | 0.10 | 1.20 | 1 | 0.12 | m <sup>2</sup> | |
| 40 | 백태 | | 0.10 | 0.50 | 1 | 0.05 | m <sup>2</sup> | 23상 산규 |

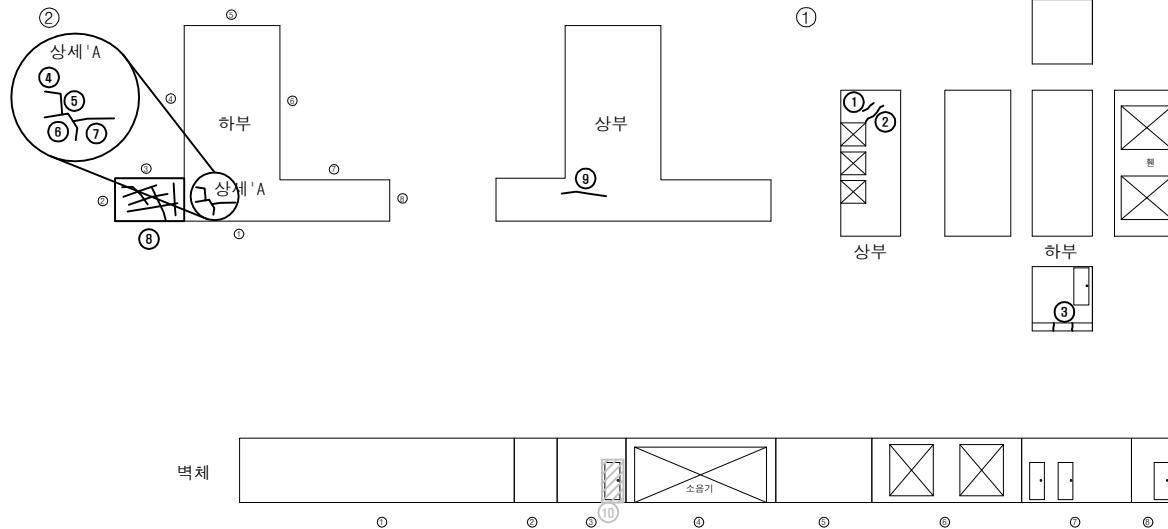
| 용역명 | | 2023년 시설물안전법 대상시설물 정밀안전점검용역 | | | |
|---|---|---|---|---|--|
| | 철근노출 | 오염 | 배수구막힘 | No. 007 | |

| 번호 | 손상내용 | 폭(mm) | 길이(m) | 너비(m) | 개소 | 손상물량 | | 비고 |
|---|---|---|---|---|---|---|---|---|
| 4 | 모르타르균열 | 0.20 | 1.00 | | 1 | 1.00 | m | |
| 8 | 모르타르망상균열 | | 3.00 | 3.00 | 1 | 9.00 | m <sup>2</sup> | |
| 10 | 개폐불량 | | | | 1 | 1.00 | ea | 23상 보 수 |

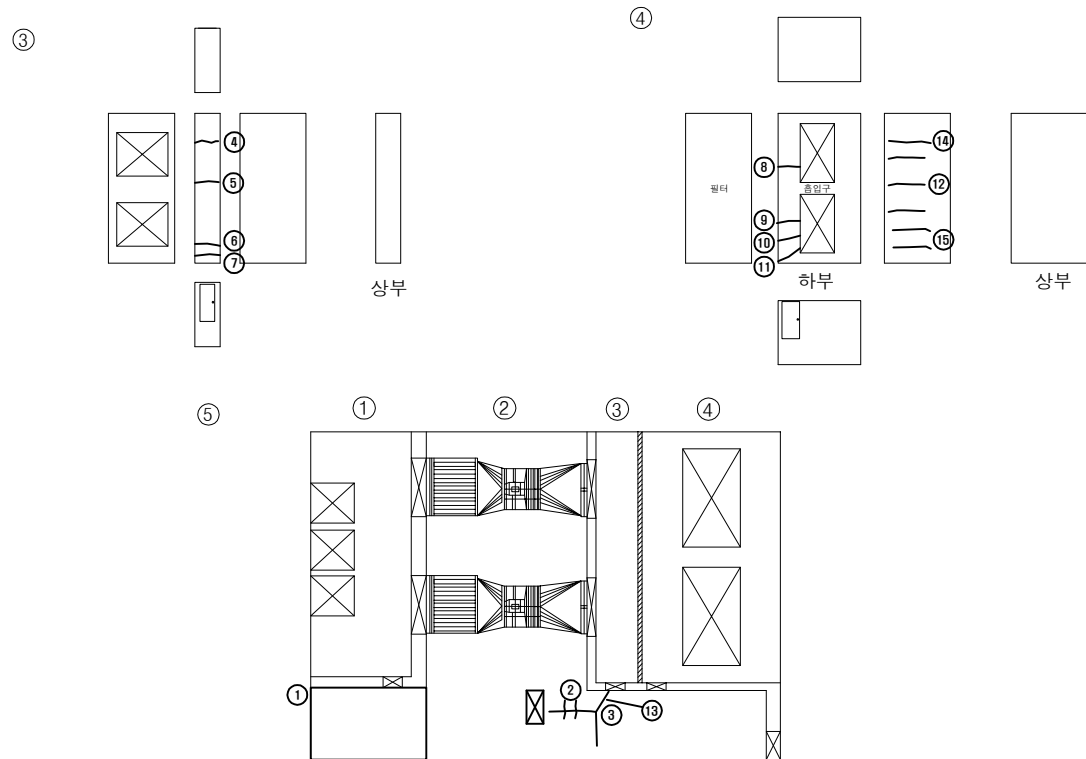
| | 철근노출 | 오염 | 배수구막힘 | No. 008 |

| 번호 | 손상내용 | 폭(mm) | 길이(m) | 너비(m) | 개소 | 손상물량 | | 비고 |
|---|---|---|---|---|---|---|---|---|
| 1 | 망상균열 | | | | 1 | 1.00 | m <sup>2</sup> | |
| 4 | 균열(Cw0.3mm이상) | 0.30 | 2.00 | | 1 | 2.00 | m | |
| 5 | 균열(Cw0.3mm이상) | 0.50 | 2.00 | | 1 | 2.00 | m | |

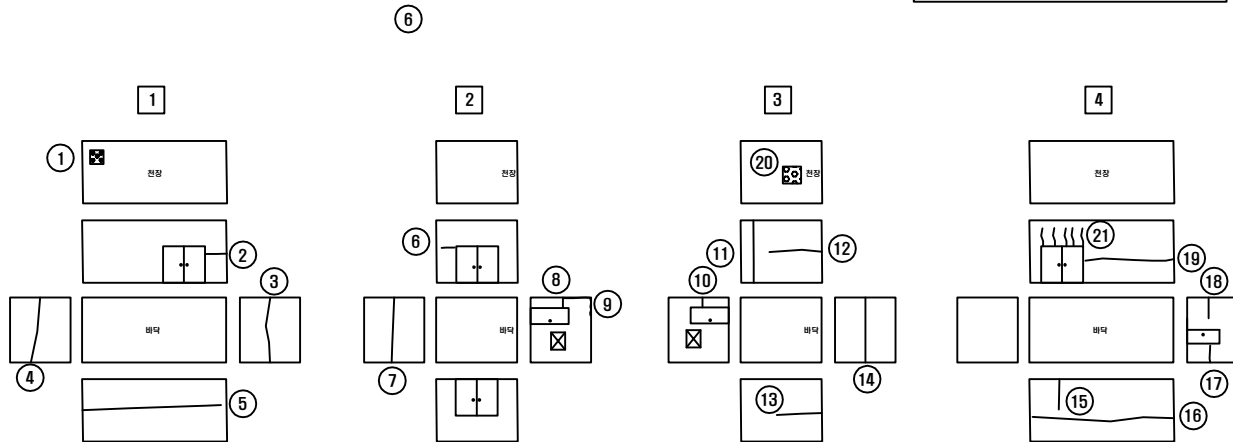
## &lt; 전기실 &gt;

| 번 호 | 손 상 내 용 | 폭 (mm) | 길 이 (m) | 너 비 (m) | 개 소 | 손 상 물 량 | | 비 고 |
|---|---|---|---|---|---|---|---|---|
| 1 | 누수 | | | | 2 | 2.00 | m <sup>2</sup> | |
| 3 | 시공이음부균열 | 0.20 | 5.00 | | 1 | 5.00 | m | |
| 9 | 조적벽이격 | | 3.50 | | 1 | 3.50 | m | |
| 11 | 조적균열 | 0.20 | 4.00 | | 1 | 4.00 | m | |
