상주영천고속도로 2024~2025년 시설물 안전점검 용역  
(2024년 상반기 정기안전점검)

# 외 관 조 사 망 도

블럭식 옹벽 06

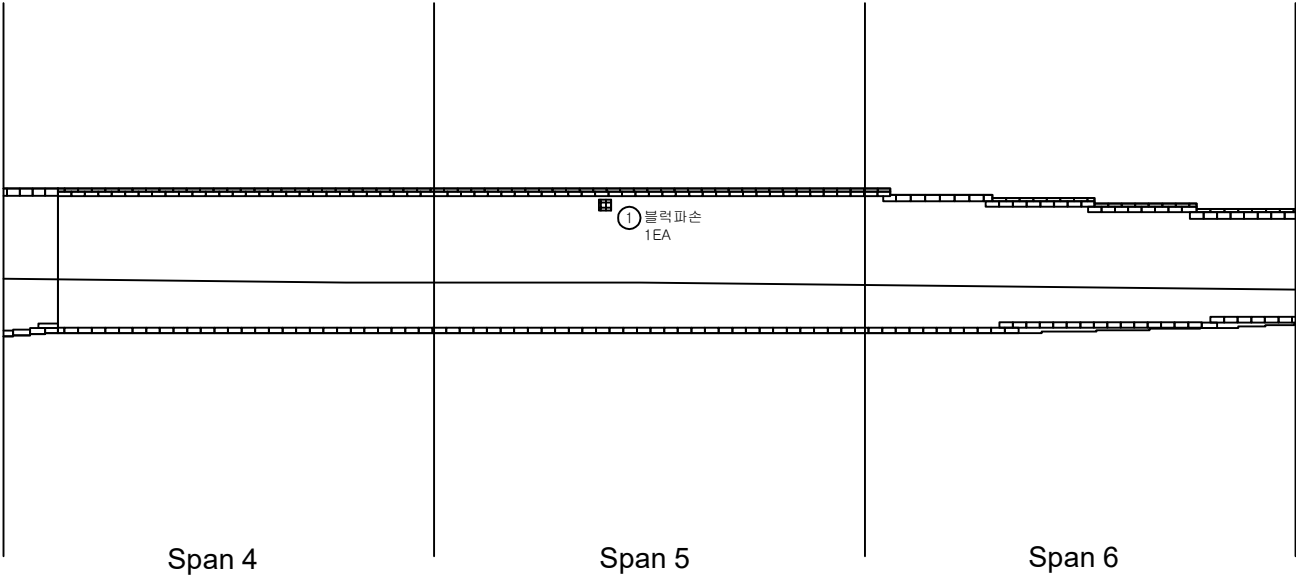
02

| 번호 | 구분 | 부재 | 손상내용 | 손상현황 | | | | | | 비 고 |
|---|---|---|---|---|---|---|---|---|---|---|
| 1 | 195a | 옹벽 | 블럭 파손 | | | | 1.00 | EA | 1 | |

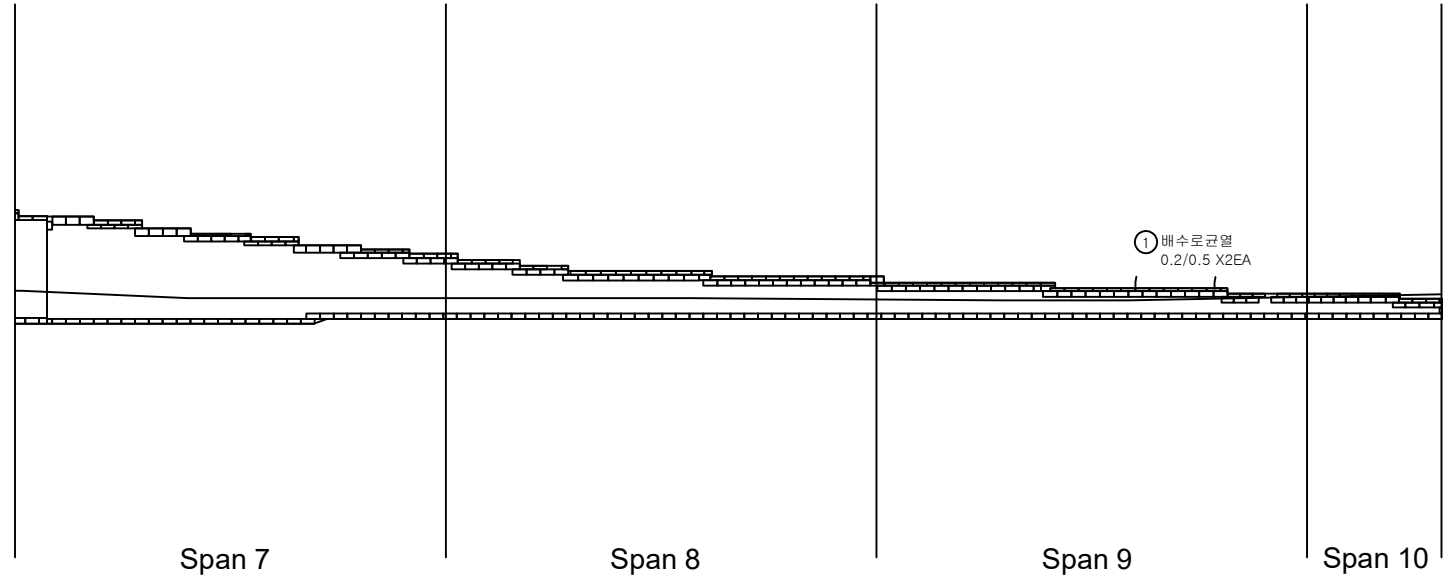
03

| 번호 | 구분 | 부재 | 손상내용 | 손상현황 | | | | | | 비고 |
|---|---|---|---|---|---|---|---|---|---|---|
| 1 | 195하 | 배수시설 | 배수로 근열 | 0.2 | 0.5 | | 1.00 | m | 2 | |
