상주영천고속도로 2024~2025년 시설물 안전점검 용역  
(2024년 상반기 정기안전점검)

# 외 관 조 사 망 도

패널식 옹벽 15

2024.06

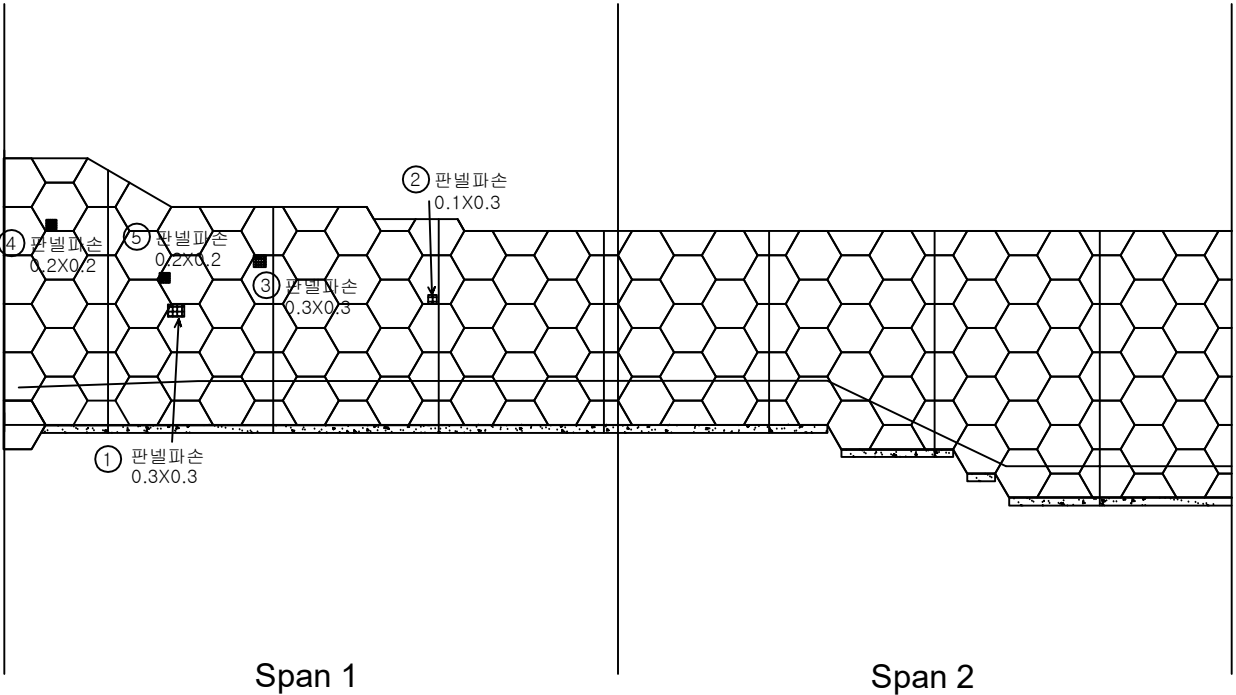
| 도면번호 | 01 |

| 번호 | 구분 | 부재 | 손상내용 | 손상현황 | | | | | | 비고 |
|---|---|---|---|---|---|---|---|---|---|---|
| 1 | 19하 | 옹벽 | 판넬 파손 | | 0.3 | 0.3 | 0.09 | m <sup>2</sup> | 1 | |
| 2 | 19하 | 옹벽 | 판넬 파손 | | 0.1 | 0.3 | 0.03 | m <sup>2</sup> | 1 | |
| 3 | 20하 | 옹벽 | 판넬 파손 | | 0.3 | 0.3 | 0.09 | m <sup>2</sup> | 1 | |
| 4 | 21하 | 옹벽 | 판넬 파손 | | 0.2 | 0.2 | 0.04 | m <sup>2</sup> | 1 | |
| 5 | 21하 | 옹벽 | 판넬 파손 | | 0.2 | 0.2 | 0.04 | m <sup>2</sup> | 1 | |

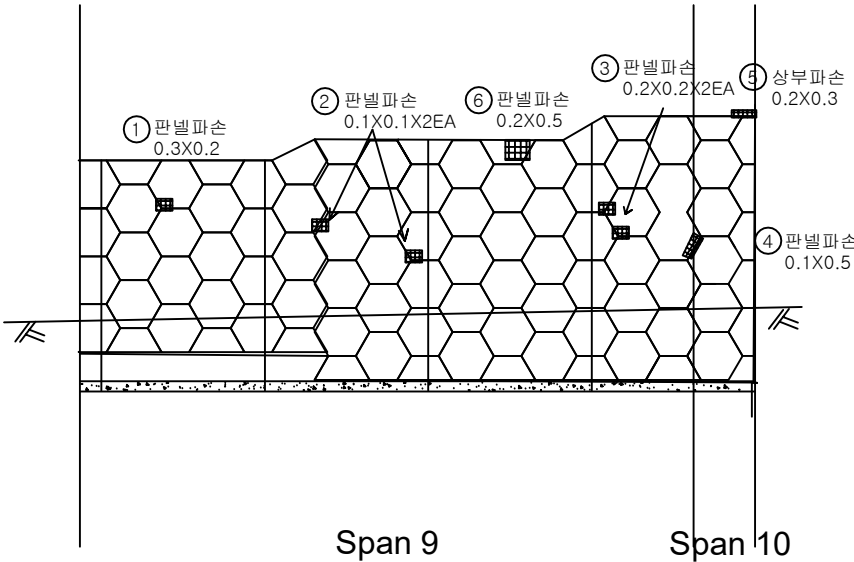
| 도면번호 | 05 |

| 번호 | 구분 | 부재 | 손상내용 | 손상현황 | | | | | | 비고 |
|---|---|---|---|---|---|---|---|---|---|---|
| 1 | 19하 | 옹벽 | 판넬 파손 | | 0.3 | 0.2 | 0.06 | ㎡ | 1 | |
| 2 | 19하 | 옹벽 | 판넬 파손 | | 0.1 | 0.1 | 0.02 | ㎡ | 2 | |
| 3 | 19하 | 옹벽 | 판넬 파손 | | 0.2 | 0.2 | 0.08 | ㎡ | 2 | |
| 4 | 19하 | 옹벽 | 판넬 파손 | | 0.1 | 0.5 | 0.05 | ㎡ | 1 | |
| 5 | 19하 | 옹벽 | 상부 파손 | | 0.2 | 0.3 | 0.06 | ㎡ | 1 | |
| 6 | 20상 | 옹벽 | 판넬 파손 | | 0.2 | 0.5 | 0.10 | ㎡ | 1 | |
