정도사면 외관조사 현황도(Face Map)

절토사면명(위차) : 삼덕대절토사면(좌)

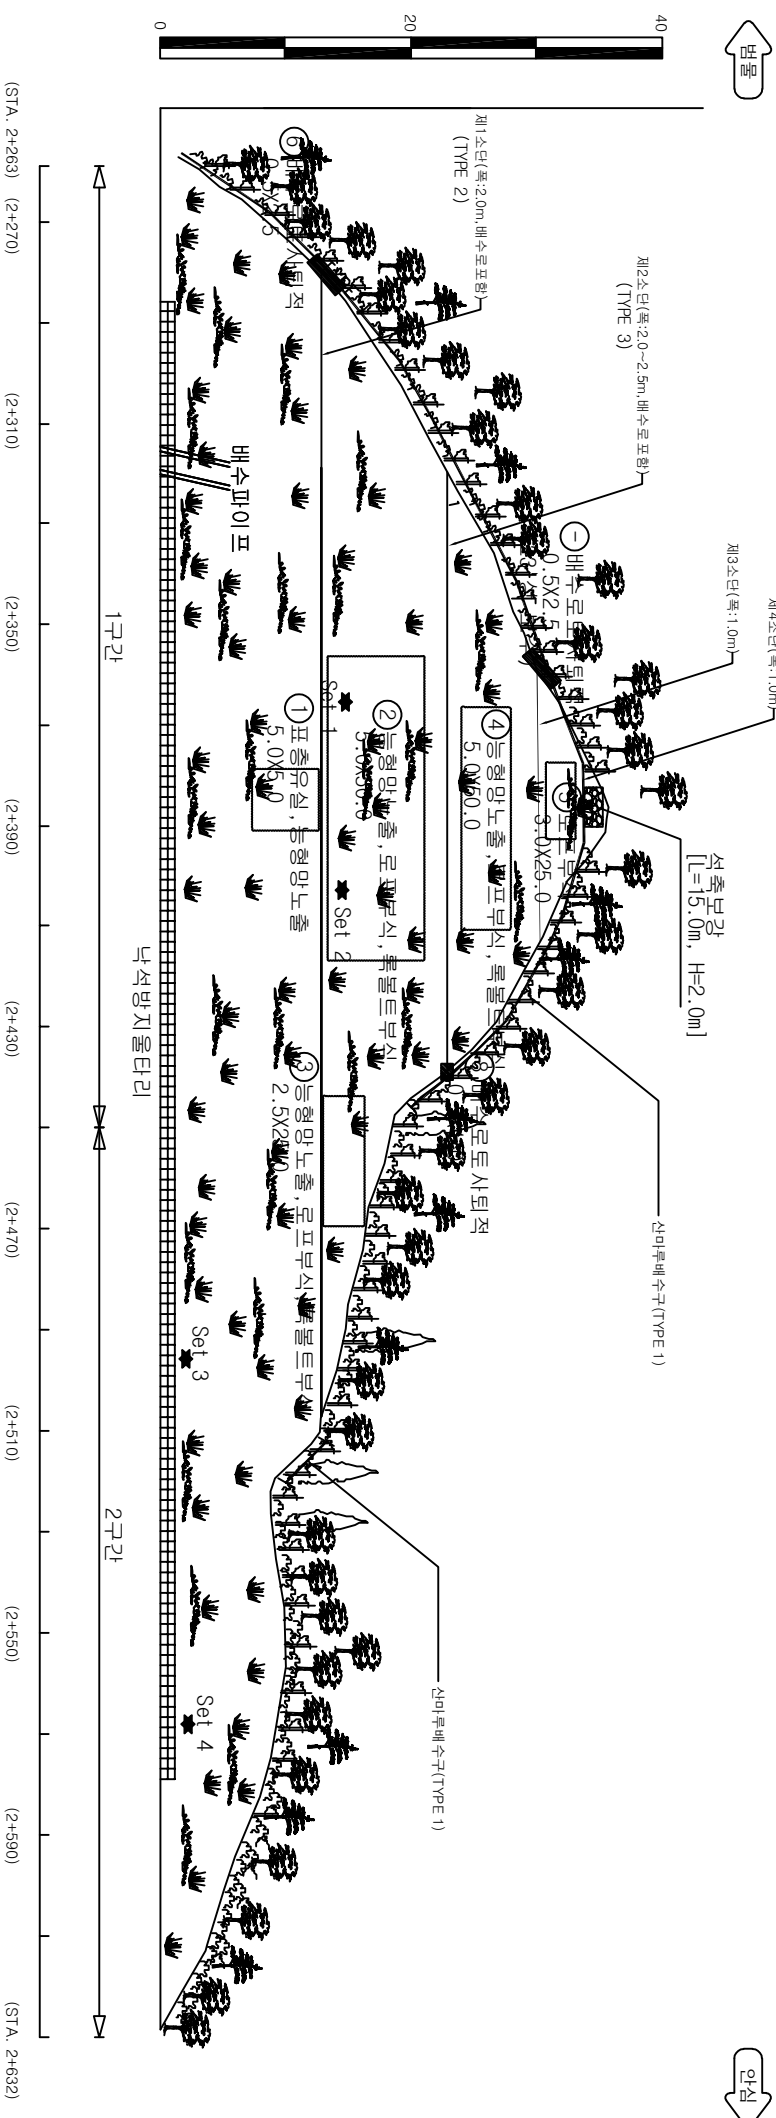
| Bieniawski의 RMR 분류 | | | | | | | | | | | |
|---|---|---|---|---|---|---|---|---|---|---|---|
| 1. 전체적으로 안정한 비탈면임.<br>2. 전구간 노출토 등의 표면보호가 시공되어 있어 전구간 양호한 상태로 관찰됨.<br>3. 사면의 주변으로 산사면부해수가 거발되어 있으며 전체적인 외관상태는 양호함.<br>4. 1월 중턱이 침식되어 있으나 아래가리가 휜 소로 나뉘어남. | | | | | | | | | | | |
