ID : 교면포장 (S1) 외관조사망도-1

| 별<br>레 | EW-02 | 리 열 | | 양상간열 | | 월간노출 | 용역명 | 2024년 국도43호선 평택대교<br>정밀안전점검용역 |
| | | 파손,탈락 | | 재료배치 | | 목 터 | 구조물명 | 평택대교 |

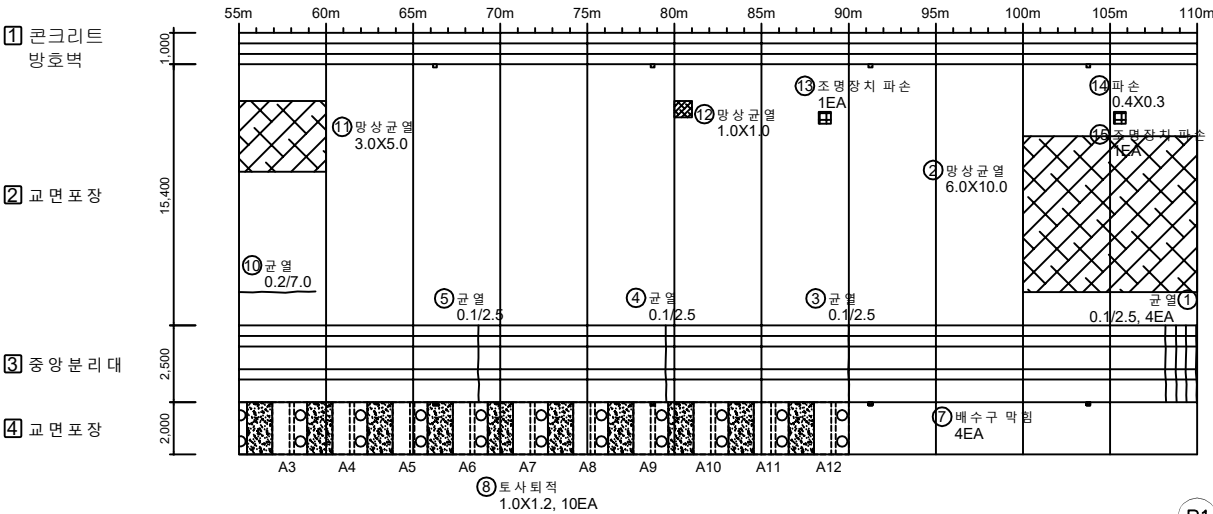
ID : 교면포장 (S1) 외관조사망도-2

| No. | 위 치 | 손상내용 | 2024년 정밀안전점검 | | | | | | 비고 |
|---|---|---|---|---|---|---|---|---|---|
| 1 | 중앙분리대 | 균열 | 0.1 | 2.5 | - | 4 | 10.00 | m | |
| 2 | 교면포장 | 망상균열 | - | 6.0 | 10.0 | 1 | 60.00 | m² | |
| 6 | 정착구 | 균열 | 0.1 | 0.5 | - | 1 | 0.50 | m | |
| 10 | 교면포장 | 균열 | 0.2 | 7.0 | - | 1 | 7.00 | m | |
| 11 | 교면포장 | 망상균열 | - | 3.0 | 5.0 | 1 | 15.00 | m² | |

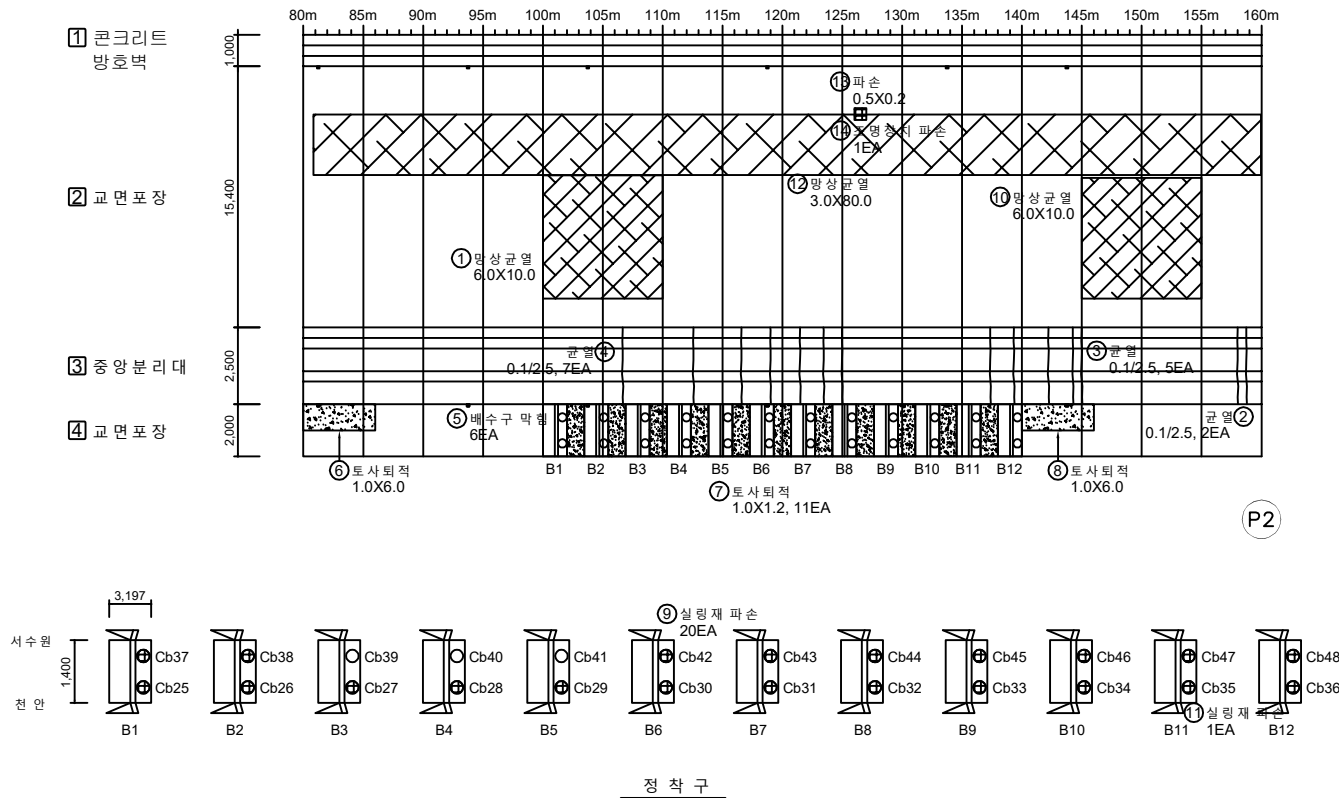
| No. | 위 치 | 손상내용 | 2024년 정밀안전점검 | | | | | | 비고 |
|---|---|---|---|---|---|---|---|---|---|
| 1 | 교면포장 | 망상균열 | - | 6.0 | 10.0 | 1 | 60.00 | m² | |
| 2 | 중앙분리대 | 균열 | 0.1 | 2.5 | - | 2 | 5.00 | m | |
| 12 | 교면포장 | 망상균열 | - | 3.0 | 80.0 | 1 | 240.00 | m² | 신규 |

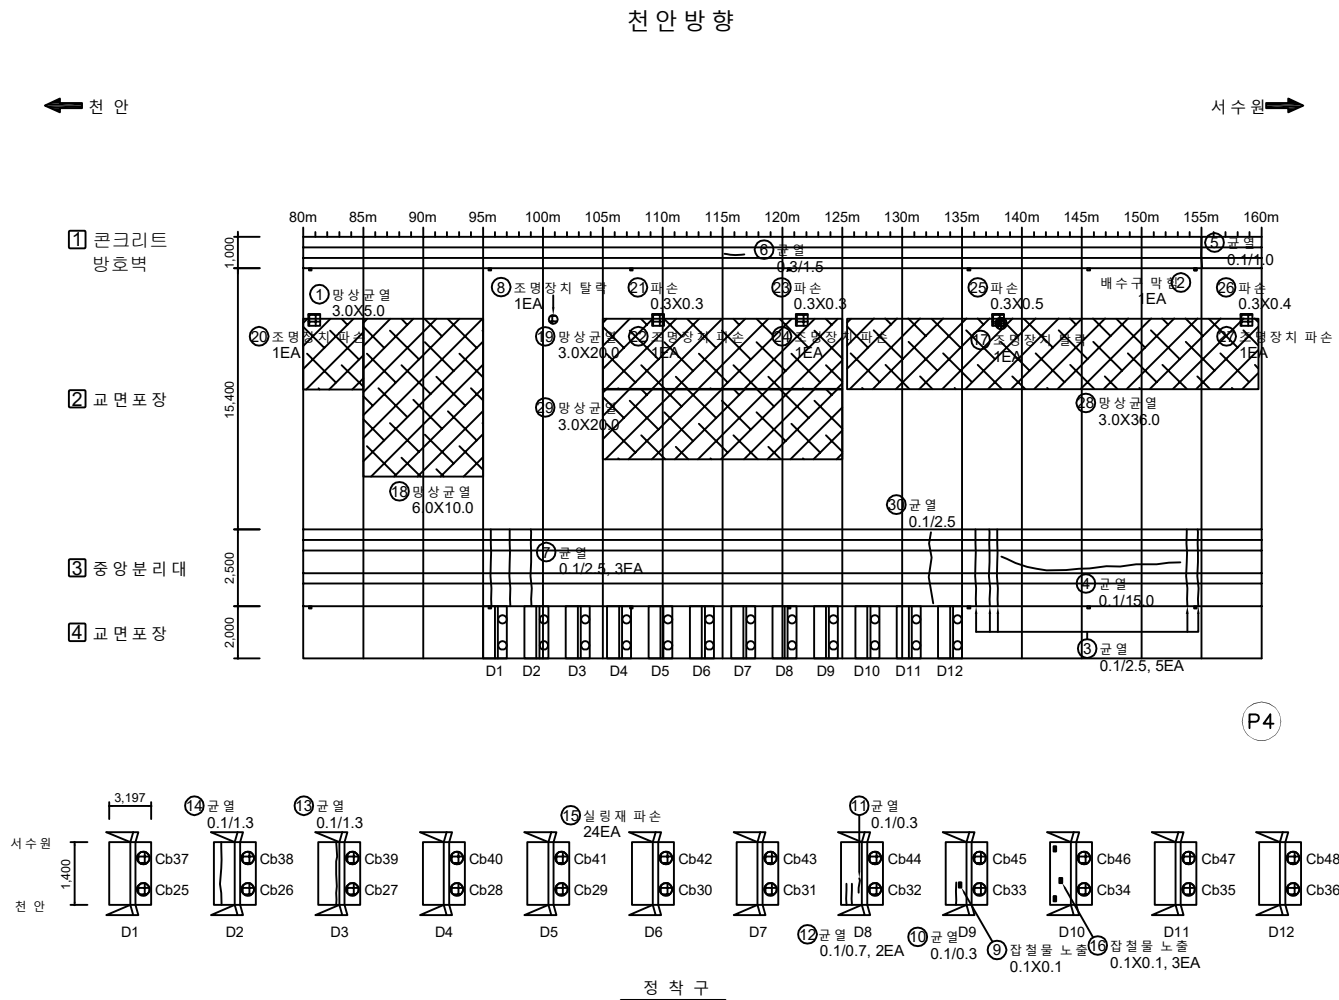
ID : 교면포장 (S4) 외관조사망도-2

| No. | 위 치 | 손상내용 | 2024년 정밀안전점검 | | | | | | 비고 |
|---|---|---|---|---|---|---|---|---|---|
| 1 | 교면포장 | 망상균열 | - | 3.0 | 5.0 | 1 | 15.00 | m² | |
| 3 | 중앙분리대 | 균열 | 0.1 | 2.5 | - | 5 | 12.50 | m | |
| 6 | 방호벽 | 균열 | 0.3 | 1.5 | - | 1 | 1.50 | m | |
| 28 | 교면포장 | 망상균열 | - | 3.0 | 36.0 | 1 | 108.00 | m² | 신규 |

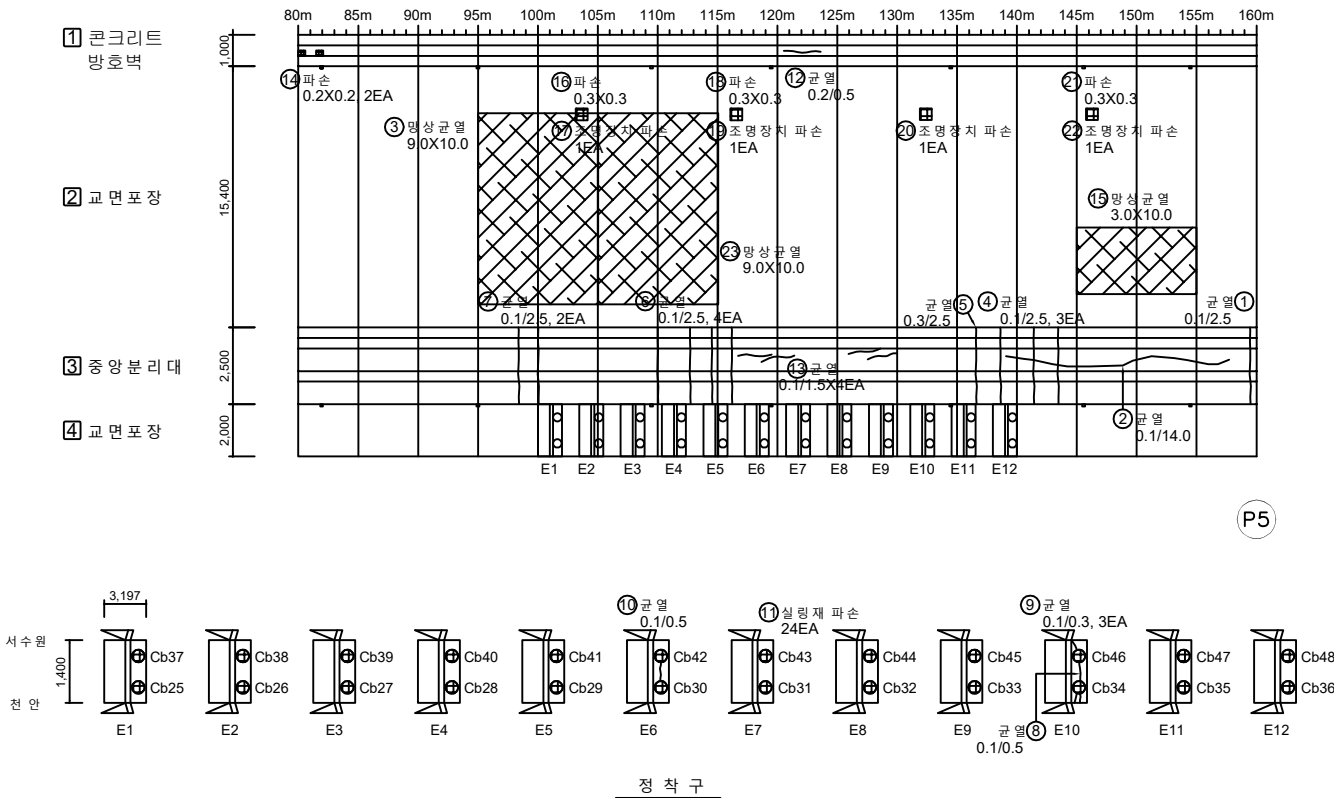
| No. | 위 치 | 손상내용 | 2024년 정밀안전점검 | | | | | | 비고 |
|---|---|---|---|---|---|---|---|---|---|
| 1 | 중앙분리대 | 균열 | 0.1 | 2.5 | - | 1 | 2.50 | m | |
| 2 | 중앙분리대 | 균열 | 0.1 | 14.0 | - | 1 | 14.00 | m | |
| 3 | 교면포장 | 망상균열 | - | 9.0 | 10.0 | 1 | 90.00 | m² | |
| 5 | 중앙분리대 | 균열 | 0.3 | 2.5 | - | 1 | 2.50 | m | |
| 23 | 교면포장 | 망상균열 | - | 9.0 | 10.0 | 1 | 90.00 | m² | 신규 |

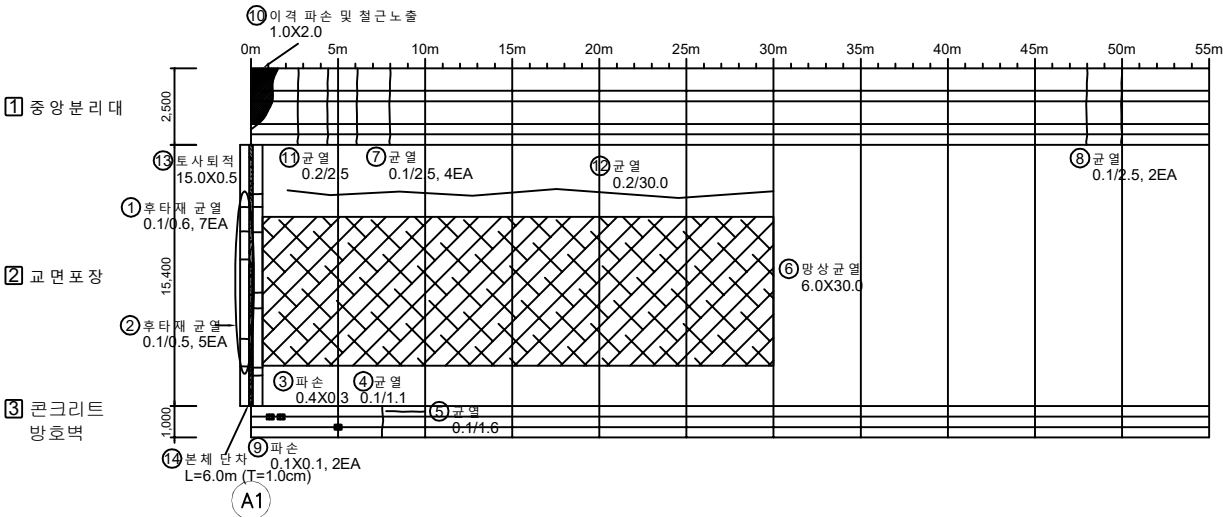
| No. | 위 치 | 손상내용 | 2024년 정밀안전점검 | | | | | | 비고 |
|---|---|---|---|---|---|---|---|---|---|
| 1 | 신축이음 | 후타재 균열 | 0.1 | 0.6 | - | 7 | 4.20 | m | |
| 2 | 신축이음 | 후타재 균열 | 0.1 | 0.5 | - | 5 | 2.50 | m | |
| 6 | 교면포장 | 망상균열 | - | 6.0 | 30.0 | 1 | 180.00 | m² | |
| 12 | 교면포장 | 균열 | 0.2 | 30.0 | - | 1 | 30.00 | m | |

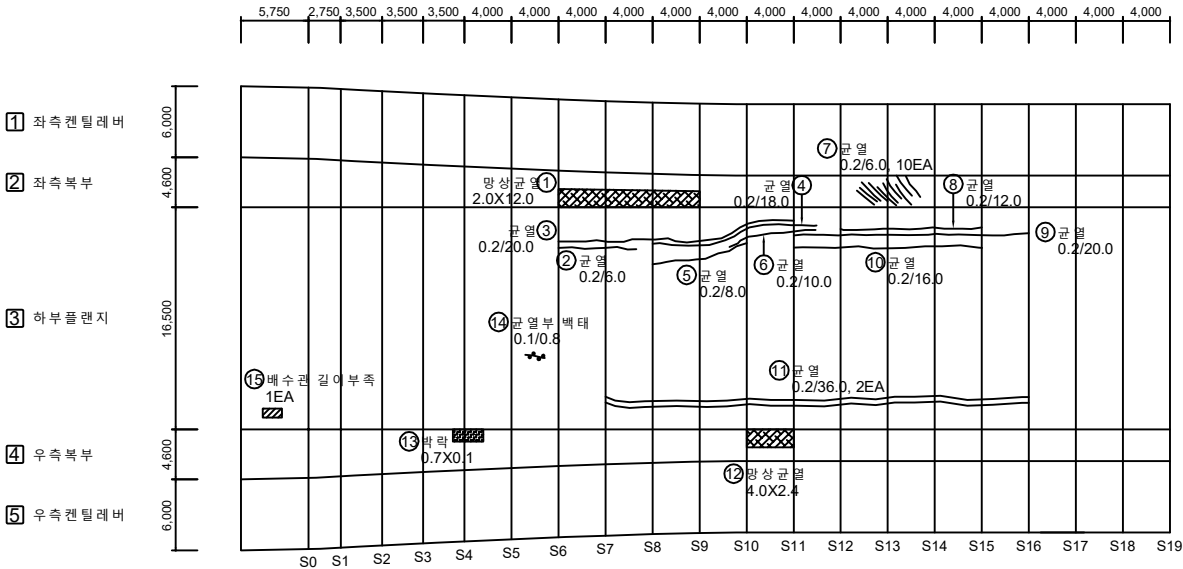
P5

| No. | 위 치 | 손상내용 | 2024년 정밀안전점검 | | | | | | 비고 |
|---|---|---|---|---|---|---|---|---|---|
| 1 | 좌측복부 | 망상균열 | - | 2.0 | 12.0 | 1 | 24.00 | m² | |
| 2 | 하부플랜지 | 균열 | 0.2 | 6.0 | - | 1 | 6.00 | m | |
| 7 | 좌측복부 | 균열 | 0.2 | 6.0 | - | 10 | 60.00 | m | 정밀조사 |
| 11 | 하부플랜지 | 균열 | 0.2 | 36.0 | - | 2 | 72.00 | m | |
| 12 | 우측복부 | 망상균열 | - | 4.0 | 2.4 | 1 | 9.60 | m² | |
| 14 | 하부플랜지 | 균열부 백태 | 0.1 | 0.8 | - | 1 | 0.80 | m | |

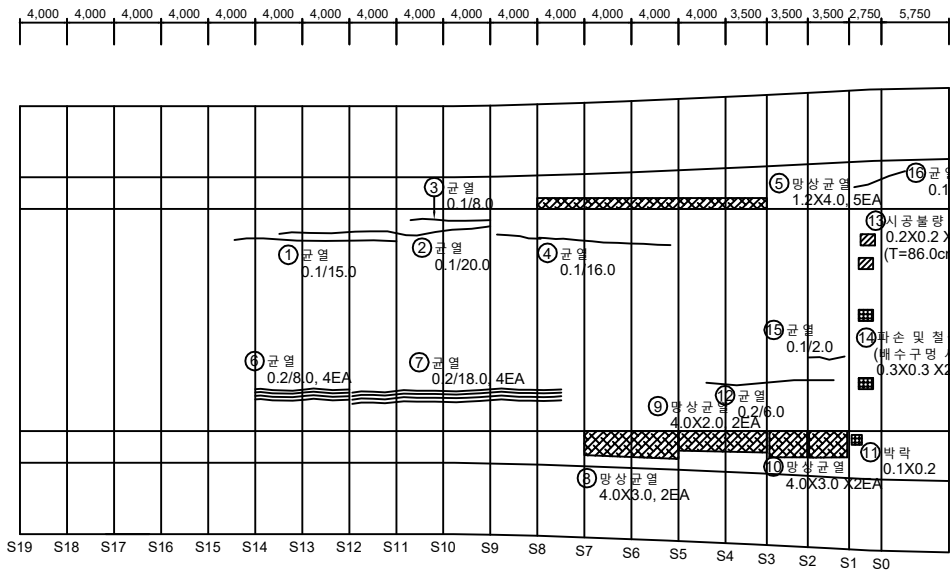
| No. | 위 치 | 손상내용 | 2024년 정밀안전점검 | | | | | | 비고 |
|---|---|---|---|---|---|---|---|---|---|
| 1 | 하부플랜지 | 균열 | 0.1 | 15.0 | - | 1 | 15.00 | m | |
| 5 | 좌측복부 | 망상균열 | - | 1.2 | 4.0 | 5 | 24.00 | m² | |
| 6 | 하부플랜지 | 균열 | 0.2 | 8.0 | - | 4 | 32.00 | m | |
| 7 | 하부플랜지 | 균열 | 0.2 | 18.0 | - | 4 | 72.00 | m | |
| 8 | 우측복부 | 망상균열 | - | 4.0 | 3.0 | 2 | 24.00 | m² | |
| 10 | 우측복부 | 망상균열 | - | 4.0 | 3.0 | 2 | 24.00 | m² | 신규 |
| 12 | 하부플랜지 | 균열 | 0.2 | 6.0 | - | 1 | 6.00 | m | 신규 |
| 16 | 좌측복부 | 균열 | 0.1 | 6.0 | - | 1 | 6.00 | m | 신규 |

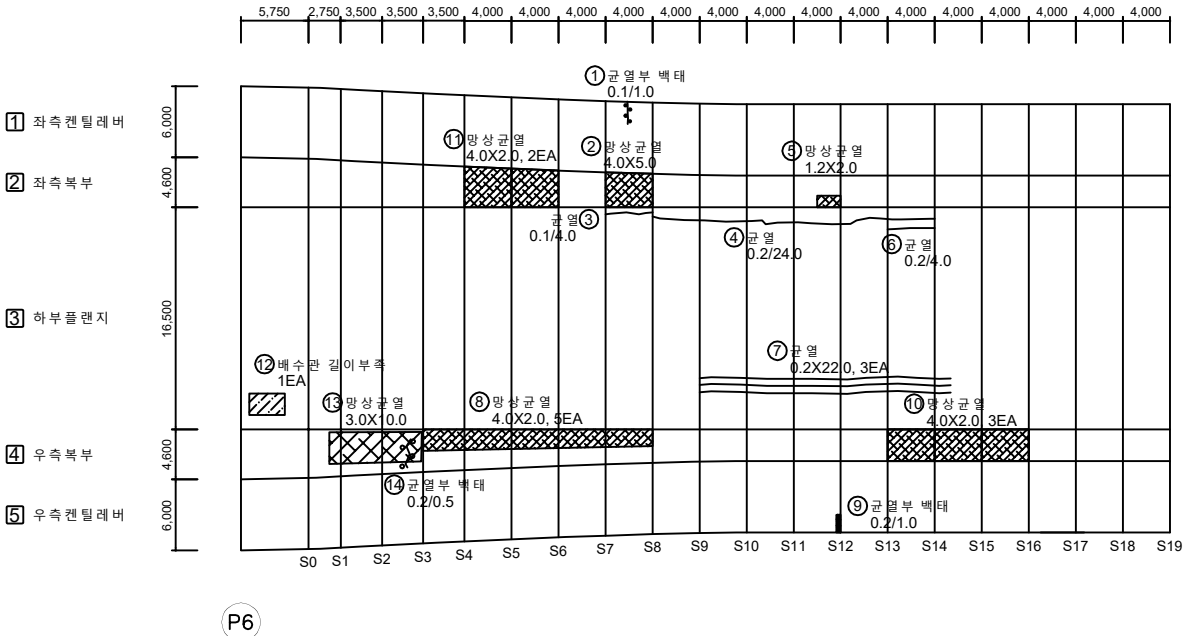
| No. | 위 치 | 손상내용 | 2024년 정밀안전점검 | | | | | | 비고 |
|---|---|---|---|---|---|---|---|---|---|
| 1 | 좌측캔틸레버 | 균열부 백태 | 0.1 | 1.0 | - | 1 | 1.00 | m | |
| 2 | 좌측복부 | 망상균열 | - | 4.0 | 5.0 | 1 | 20.00 | m² | |
| 4 | 하부플랜지 | 균열 | 0.2 | 24.0 | - | 1 | 24.00 | m | |
| 7 | 하부플랜지 | 균열 | 0.2 | 22.0 | - | 3 | 66.00 | m | |
| 8 | 우측복부 | 망상균열 | - | 4.0 | 2.0 | 5 | 40.00 | m² | |
| 13 | 우측복부 | 망상균열 | - | 3.0 | 10.0 | 1 | 30.00 | m² | 신규 |
| 14 | 우측복부 | 균열부 백태 | 0.2 | 0.5 | - | 1 | 0.50 | m | 신규 |

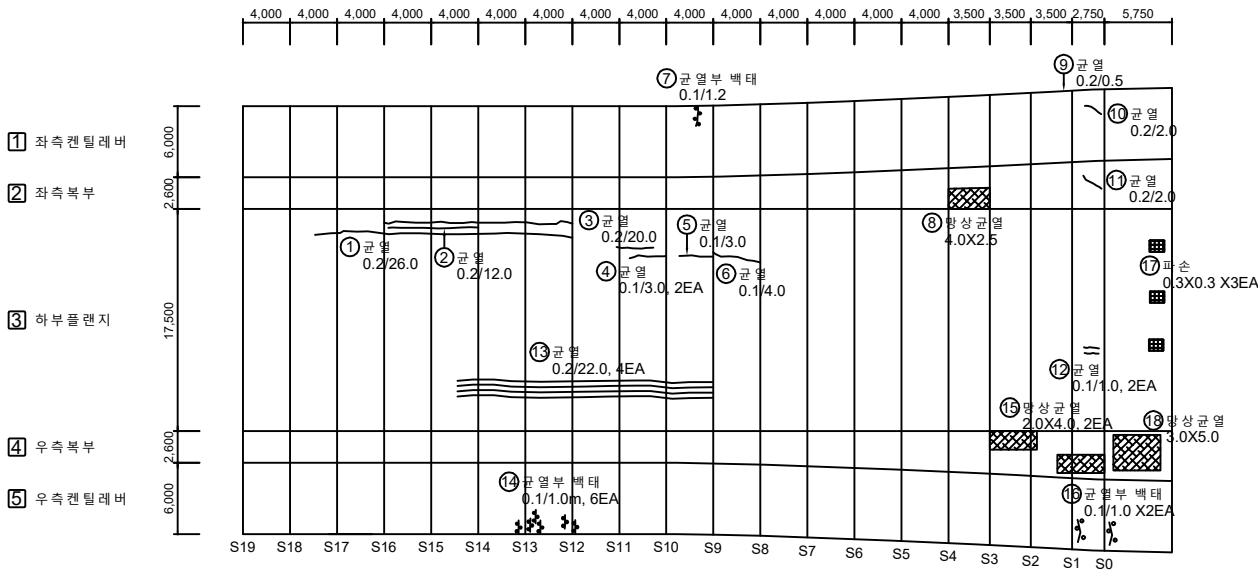
| No. | 위 치 | 손상내용 | 2024년 정밀안전점검 | | | | | | 비고 |
|---|---|---|---|---|---|---|---|---|---|
| 1 | 하부플랜지 | 균열 | 0.2 | 26.0 | - | 1 | 26.00 | m | |
| 7 | 좌측캔틸레버 | 균열부 백태 | 0.1 | 1.2 | - | 1 | 1.20 | m | |
| 8 | 좌측복부 | 망상균열 | - | 4.0 | 2.5 | 1 | 10.00 | m² | |
| 13 | 하부플랜지 | 균열 | 0.2 | 22.0 | - | 4 | 88.00 | m | |
| 14 | 우측캔틸레버 | 균열부 백태 | 0.1 | 1.0 | - | 6 | 6.00 | m | |
| 15 | 우측복부 | 망상균열 | - | 2.0 | 4.0 | 2 | 16.00 | m² | |
| 18 | 우측복부 | 망상균열 | - | 3.0 | 5.0 | 1 | 15.00 | m² | 신규 |

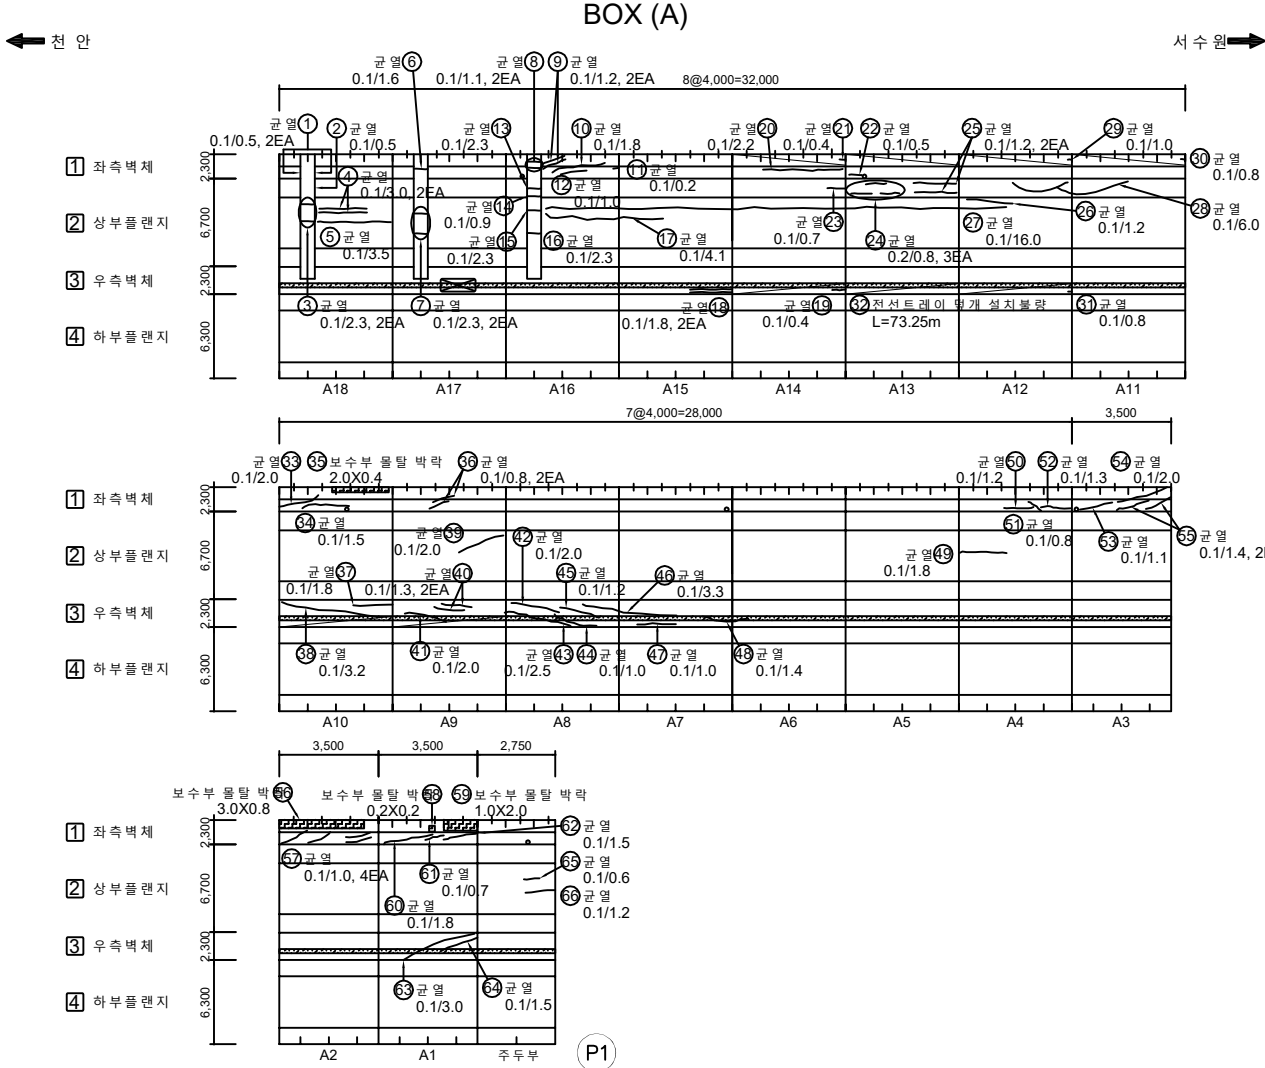
| No. | 위 치 | 손상내용 | 2024년 정밀안전점검결과 | | | | | 비고 |
|---|---|---|---|---|---|---|---|---|
| 1 | 좌측벽체 | 균열 | 0.1 | 0.5 | - | 2 | 1.00 m | |
| 2 | 상부플랜지 | 균열 | 0.1 | 0.5 | - | 1 | 0.50 m | |
| 3 | 상부플랜지 | 균열 | 0.1 | 2.3 | - | 2 | 4.60 m | |
| 4 | 상부플랜지 | 균열 | 0.1 | 3.0 | - | 2 | 6.00 m | |
| 5 | 상부플랜지 | 균열 | 0.1 | 3.5 | - | 1 | 3.50 m | |
| 10 | 좌측벽체 | 균열 | 0.1 | 1.8 | - | 1 | 1.80 m | |

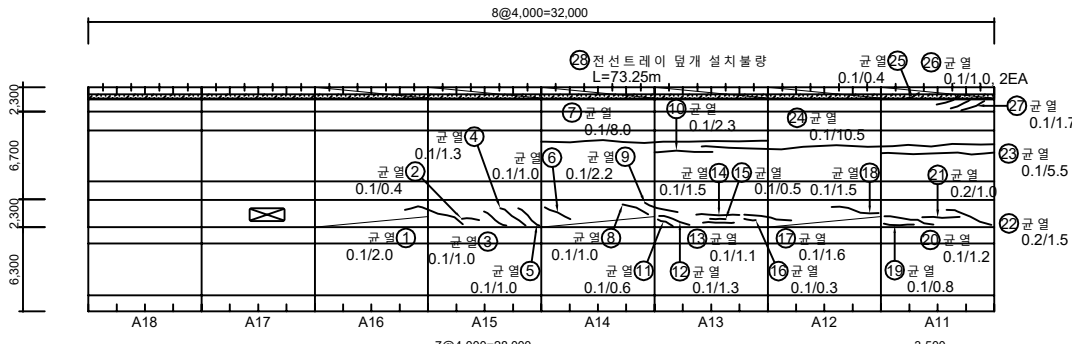
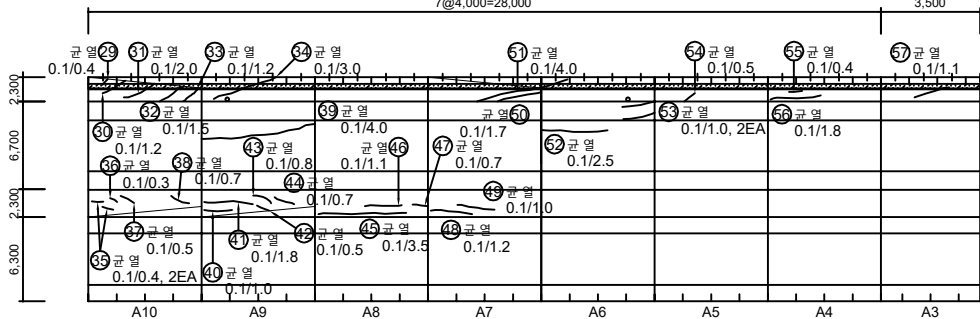
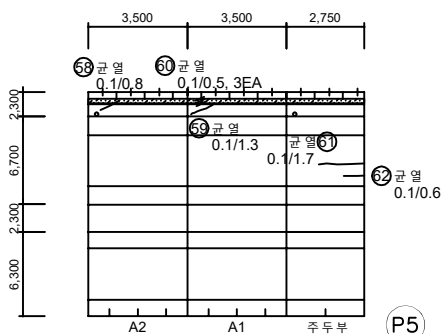
| No. | 위 치 | 손상내용 | 2024년 정밀안전점검 | | | | | | 비고 |
|---|---|---|---|---|---|---|---|---|---|
| 1 | 우측벽체 | 균열 | 0.1 | 2.0 | - | 1 | 2.00 | m | |
| 7 | 상부플랜지 | 균열 | 0.1 | 8.0 | - | 1 | 8.00 | m | |
| 25 | 좌측벽체 | 균열 | 0.1 | 0.4 | - | 1 | 0.40 | m | |

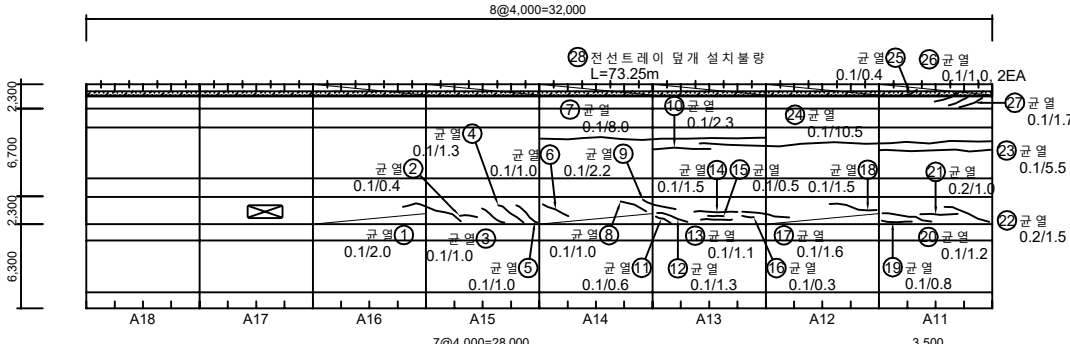
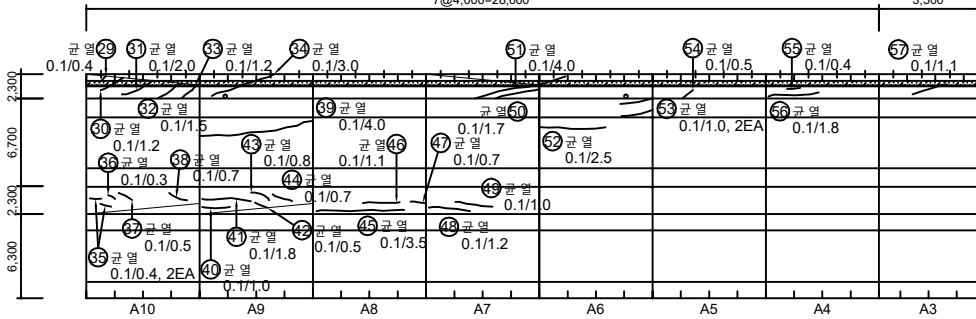
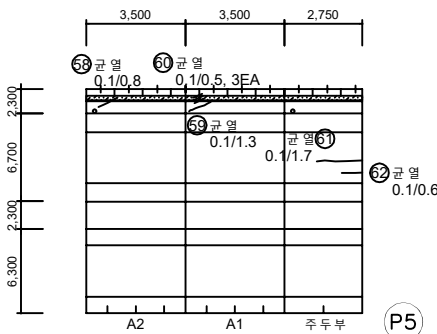
| No. | 위 치 | 손상내용 | 2023년 정밀안전점검 | | | | | | 비고 |
|---|---|---|---|---|---|---|---|---|---|
| 36 | 우측벽체 | 균열 | 0.1 | 0.3 | - | 1 | 0.30 | m | |
| 39 | 상부플랜지 | 균열 | 0.1 | 4.0 | - | 1 | 4.00 | m | |
| 50 | 좌측벽체 | 균열 | 0.1 | 1.7 | - | 1 | 1.70 | m | |

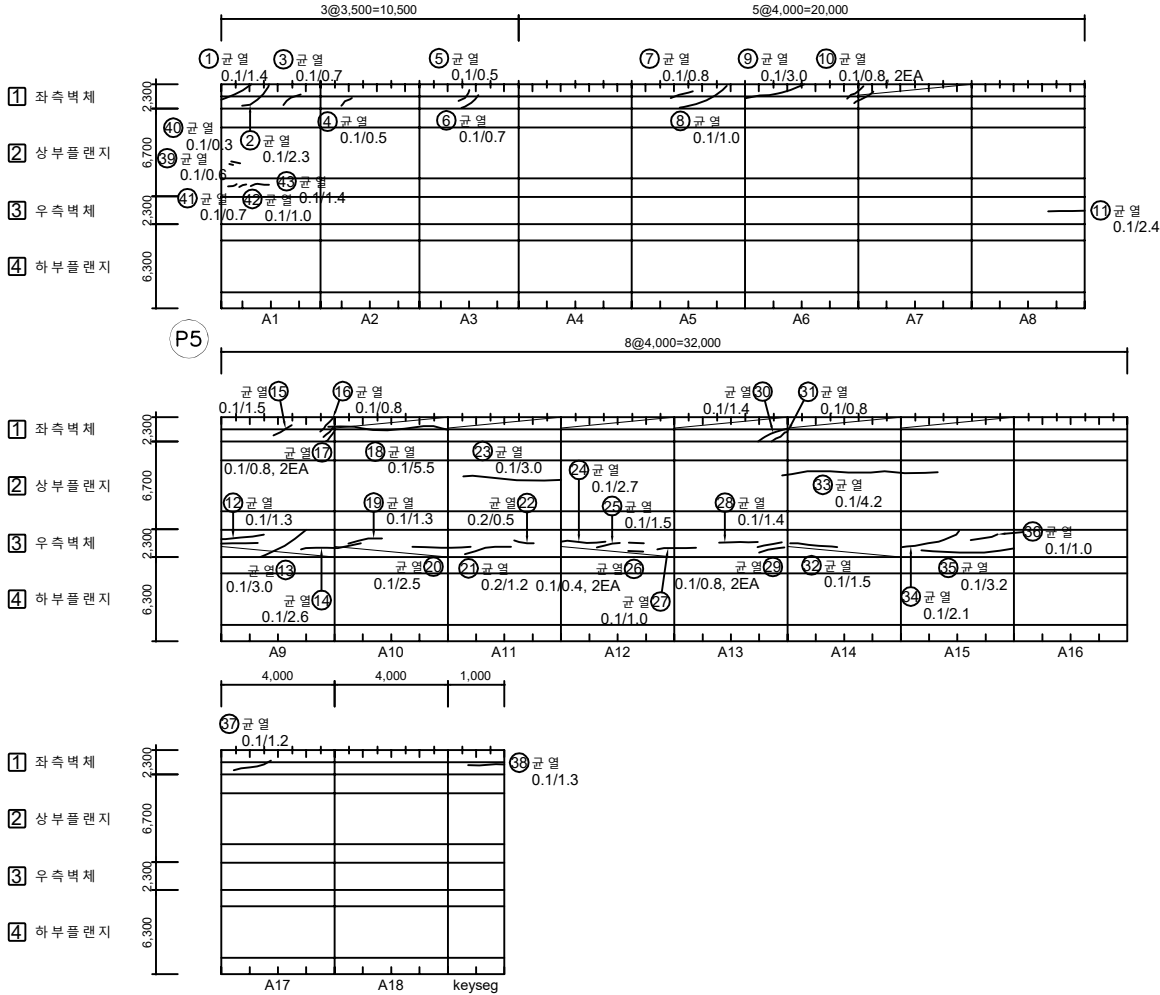
| No. | 위 치 | 손상내용 | 2024년 정밀안전점검 | | | | | | 비고 |
|---|---|---|---|---|---|---|---|---|---|
| 1 | 좌측벽체 | 균열 | 0.1 | 1.4 | - | 1 | 1.40 | m | |
| 11 | 우측벽체 | 균열 | 0.1 | 2.4 | - | 1 | 2.40 | m | |

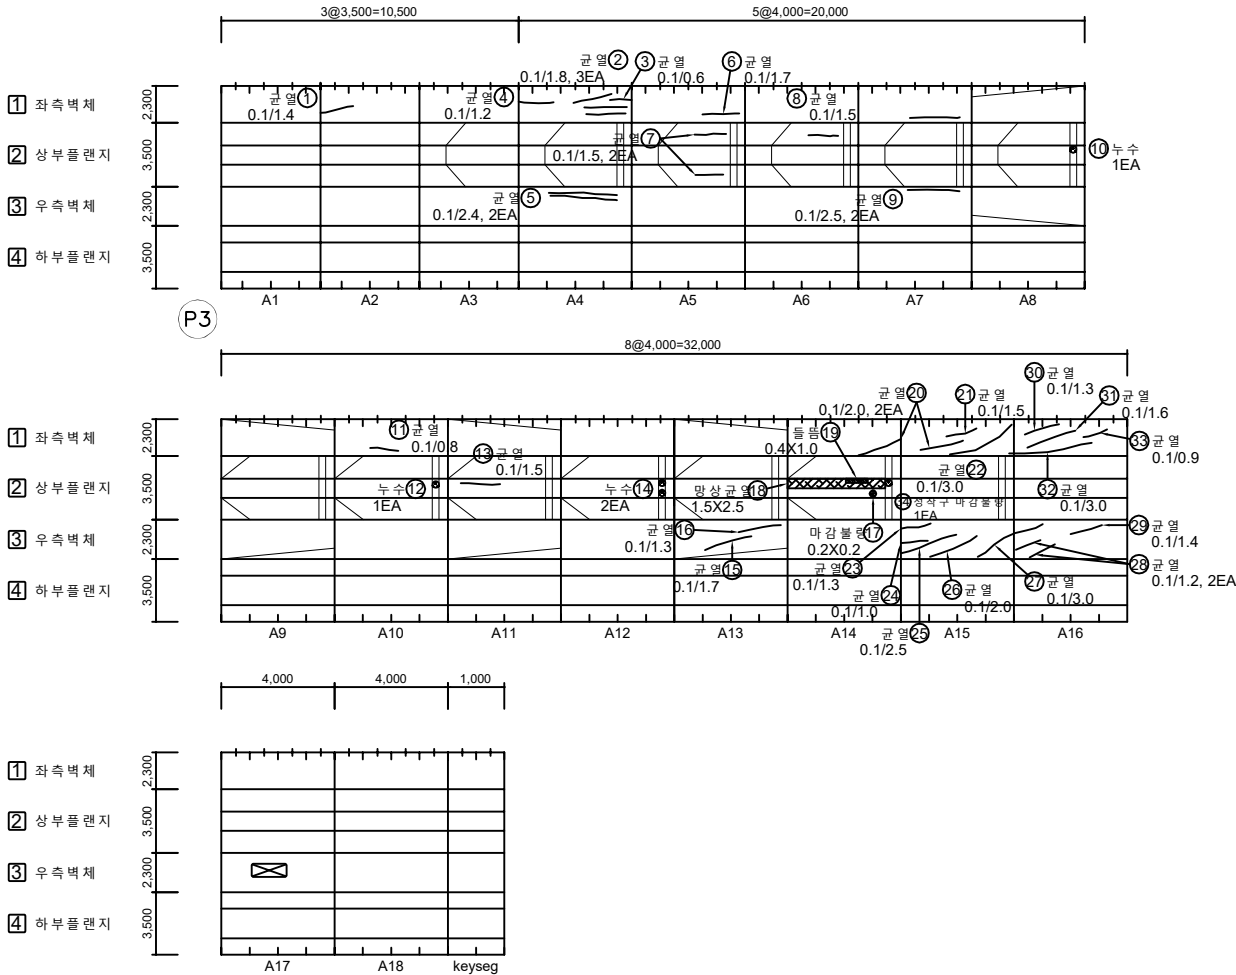
| No. | 위 치 | 손상내용 | 2024년 정밀안전점검 | | | | | | 비고 |
|---|---|---|---|---|---|---|---|---|---|
| 1 | 좌측벽체 | 균열 | 0.1 | 1.4 | - | 1 | 1.40 | m | |
| 2 | 좌측벽체 | 균열 | 0.1 | 1.8 | - | 3 | 5.40 | m | |
| 5 | 우측벽체 | 균열 | 0.1 | 2.4 | - | 2 | 4.80 | m | |
| 10 | 정착구 | 누수 | - | - | - | 1 | 1.00 | EA | |

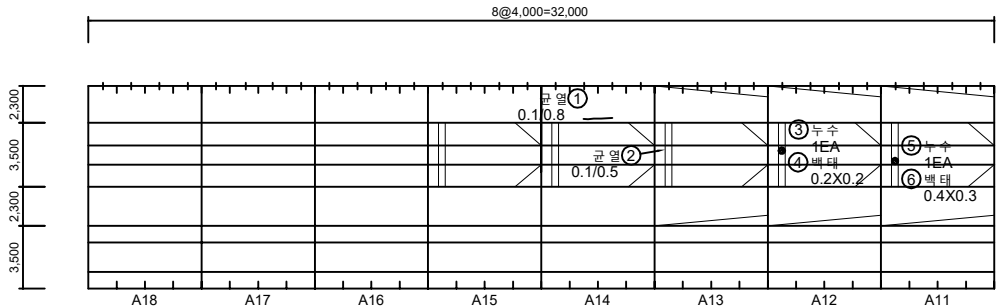
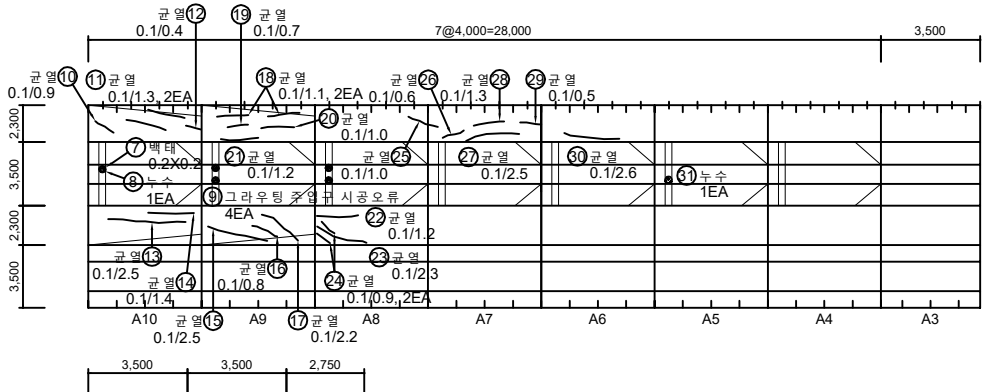
| No. | 위 치 | 손상내용 | 2024년 정밀안전점검 | | | | | | 비고 |
|---|---|---|---|---|---|---|---|---|---|
| 1 | 좌측벽체 | 균열 | 0.1 | 0.8 | - | 1 | 0.80 | m | |
| 2 | 상부플랜지 | 균열 | 0.1 | 0.5 | - | 1 | 0.50 | m | |
| 3 | 정착구 | 누수 | - | - | - | 1 | 1.00 | EA | |

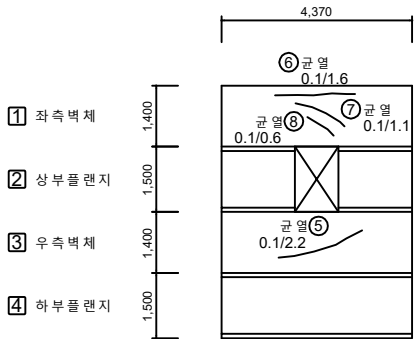
격벽부 (종점 쪽)

| No. | 위 치 | 손상내용 | 2024년 정밀안전점검 | | | | | | 비고 |
|---|---|---|---|---|---|---|---|---|---|
| 1 | 격벽부 | 균열 | 0.1 | 1.4 | - | 1 | 1.40 | m | |
| 2 | 격벽부 | 균열 | 0.2 | 4.0 | - | 1 | 4.00 | m | |
| 3 | 격벽부 | 균열 | 0.1 | 2.2 | - | 1 | 2.20 | m | |
| 4 | 격벽부 | 균열 | 0.1 | 1.2 | - | 3 | 3.60 | m | |

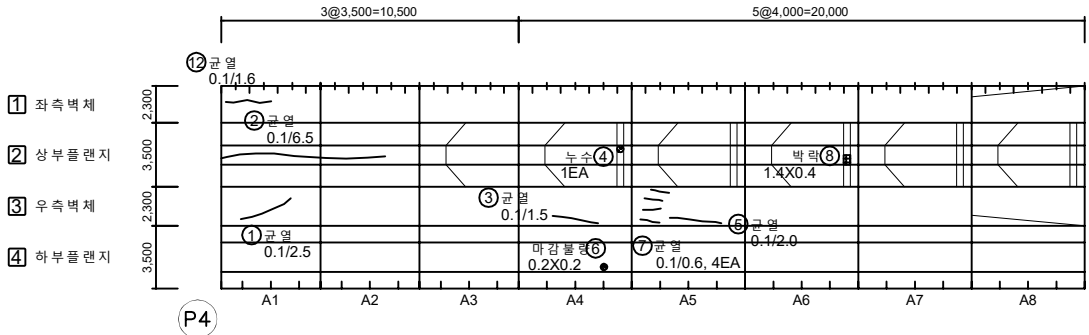
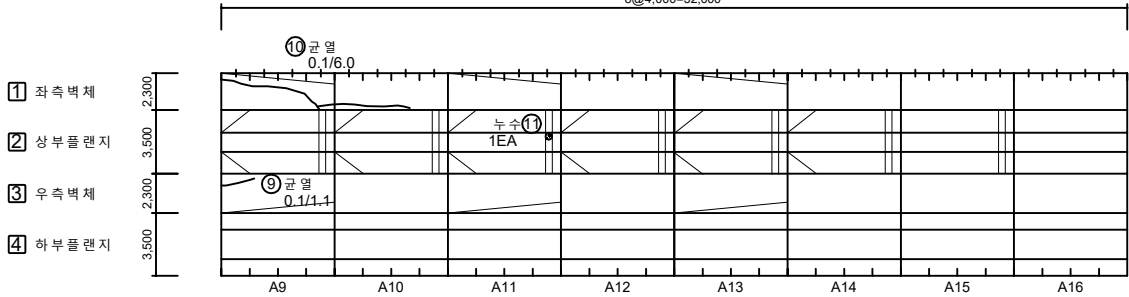
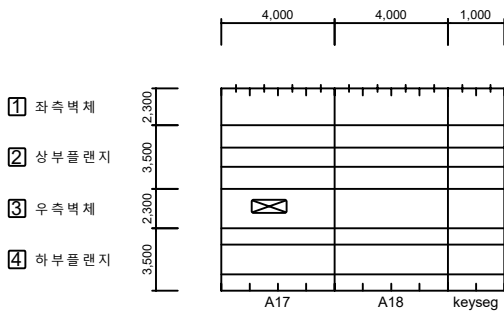
| No. | 위 치 | 손상내용 | 2024년 정밀안전점검 | | | | | | 비고 |
|---|---|---|---|---|---|---|---|---|---|
| 1 | 우측벽체 | 균열 | 0.1 | 2.5 | - | 1 | 2.50 | m | |
| 2 | 상부플랜지 | 균열 | 0.1 | 6.5 | - | 1 | 6.50 | m | |
| 3 | 우측벽체 | 균열 | 0.1 | 1.5 | - | 1 | 1.50 | m | |
| 4 | 정착구 | 누수 | - | - | - | 1 | 1.00 | EA | |

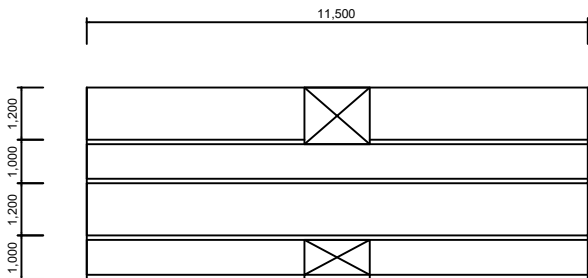
주둥부

| No. | 위 치 | 손상내용 | 2024년 정밀안전점검 | | | | | | 비고 |
|---|---|---|---|---|---|---|---|---|---|
| 1 | 격벽부 | 균열 | 0.3 | 3.5 | - | 1 | 3.50 | m | |
| 2 | 격벽부 | 균열 | 0.1 | 1.0 | - | 1 | 1.00 | m | |
| 4 | 격벽부 | 균열 | 0.2 | 1.4 | - | 1 | 1.40 | m | |
| 5 | 격벽부 | 균열 | 0.3 | 1.6 | - | 1 | 1.60 | m | |

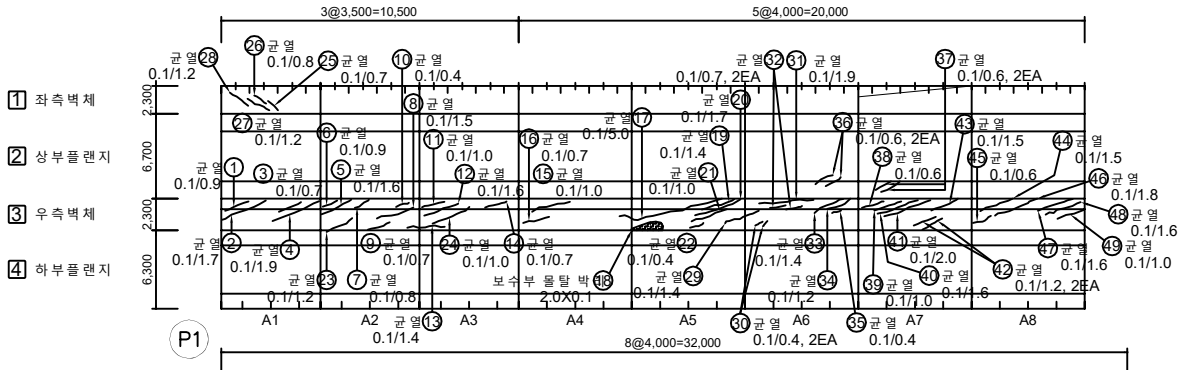
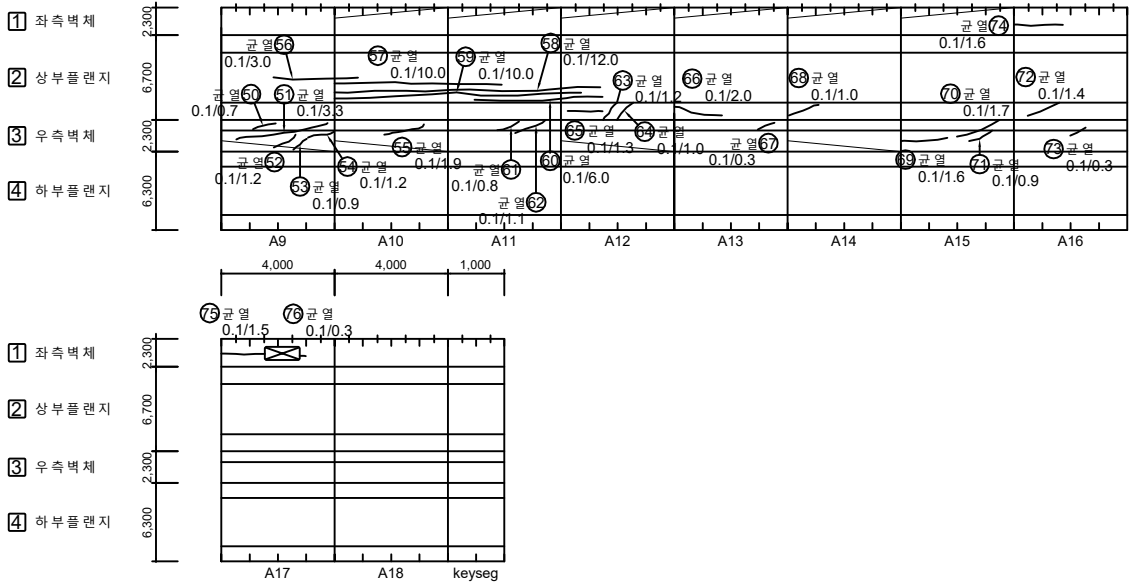
| No. | 위 치 | 손상내용 | 2024년 정밀안전점검 | | | | | | 비고 |
|---|---|---|---|---|---|---|---|---|---|
| 1 | 우측벽체 | 균열 | 0.1 | 0.9 | - | 1 | 0.90 | m | |
| 2 | 우측벽체 | 균열 | 0.1 | 1.7 | - | 1 | 1.70 | m | |
| 17 | 우측벽체 | 균열 | 0.1 | 5.0 | - | 1 | 5.00 | m | |
| 21 | 좌측벽체 | 균열 | 0.1 | 1.0 | - | 1 | 1.00 | m | |
| 30 | 우측벽체 | 균열 | 0.1 | 0.4 | - | 2 | 0.80 | m | |

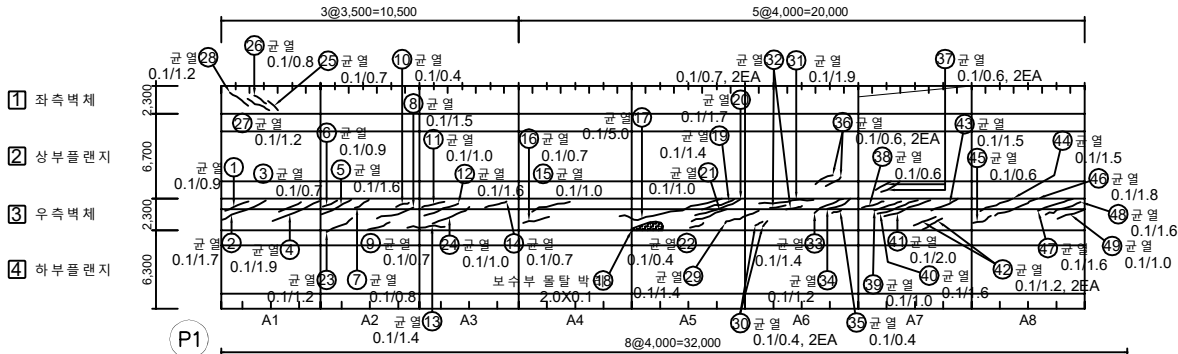
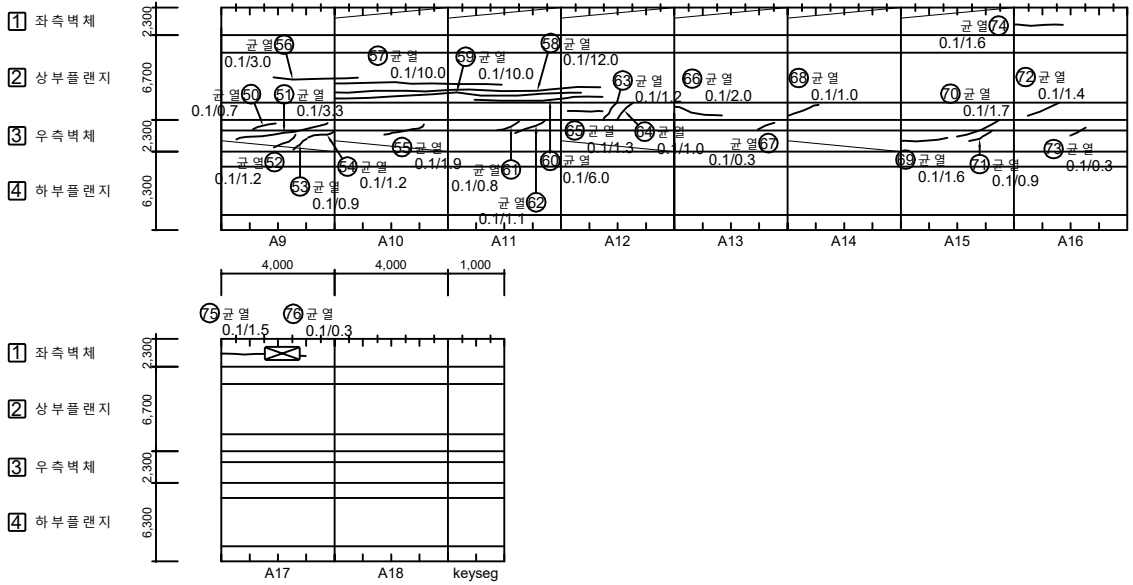
| No. | 위 치 | 손상내용 | 2023년 정밀안전점검 | | | | | | 비고 |
|---|---|---|---|---|---|---|---|---|---|
| 36 | 상부플랜지 | 균열 | 0.1 | 0.6 | - | 2 | 1.20 | m | |
| 51 | 우측벽체 | 균열 | 0.1 | 3.3 | - | 1 | 3.30 | m | |
| 57 | 상부플랜지 | 균열 | 0.1 | 10.0 | - | 1 | 10.00 | m | |
| 58 | 상부플랜지 | 균열 | 0.1 | 12.0 | - | 1 | 12.00 | m | |

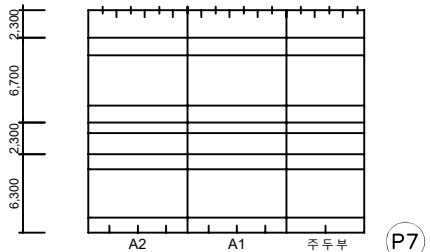
- 1 좌측벽체  
2 상부플랜지  
3 우측벽체  
4 하부플랜지

| No. | 위 치 | 손상내용 | 2024년 정밀안전점검 | | | | | | 비고 |
|---|---|---|---|---|---|---|---|---|---|
| 1 | 좌측벽체 | 균열부 백태 | 0.2 | 1.2 | - | 2 | 2.40 | m | |
| 2 | 좌측벽체 | 균열 | 0.1 | 3.7 | - | 1 | 3.70 | m | |
| 16 | 상부플랜지 | 균열 | 0.1 | 28.0 | - | 1 | 28.00 | m | |
| 18 | 상부플랜지 | 균열 | 0.1 | 46.0 | - | 1 | 46.00 | m | |

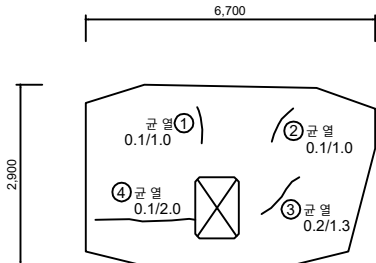
격벽부(시점쪽)

| No. | 위 치 | 손상내용 | 2024년 정밀안전점검 | | | | | | 비고 |
|---|---|---|---|---|---|---|---|---|---|
| 1 | 격벽부 | 균열 | 0.1 | 1.0 | - | 1 | 1.00 | m | |
| 2 | 격벽부 | 균열 | 0.1 | 1.0 | - | 1 | 1.00 | m | |
| 3 | 격벽부 | 균열 | 0.2 | 1.3 | - | 1 | 1.30 | m | |
| 4 | 격벽부 | 균열 | 0.1 | 2.0 | - | 1 | 2.00 | m | |

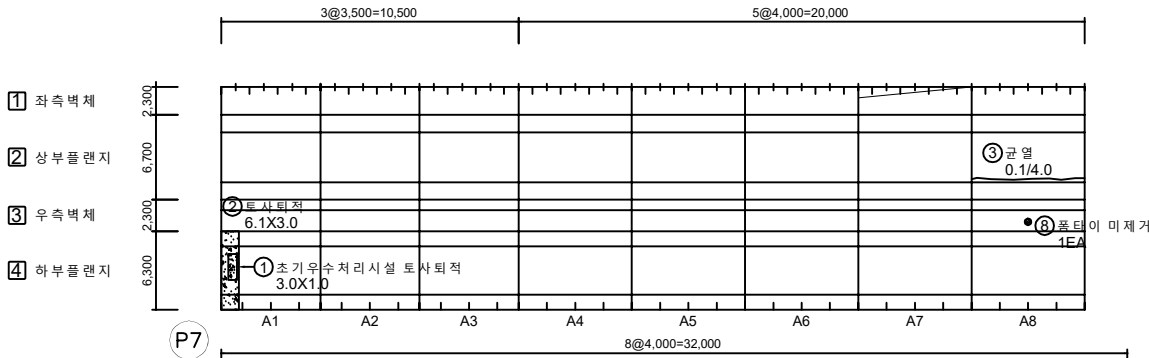
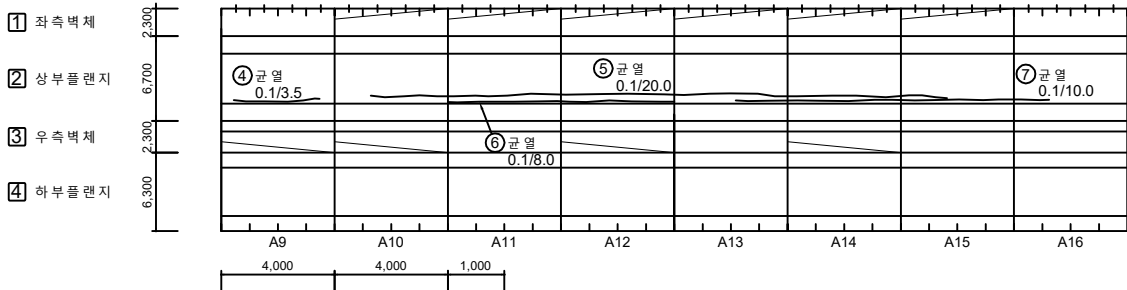
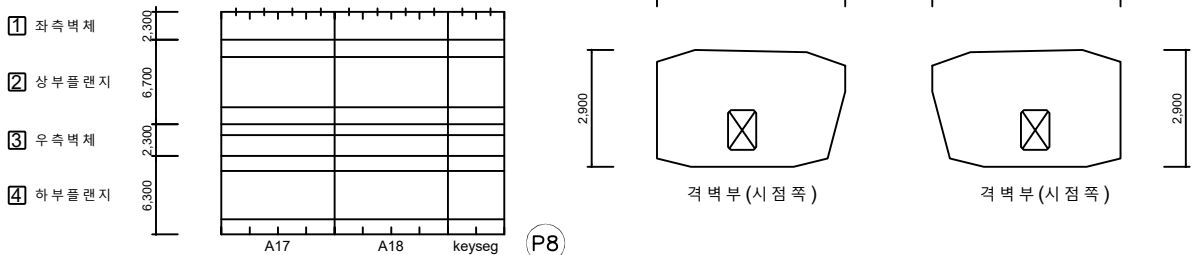
| No. | 위 치 | 손상내용 | 2024년 정밀안전점검 | | | | | | 비고 |
|---|---|---|---|---|---|---|---|---|---|
| 3 | 상부플랜지 | 균열 | 0.1 | 4.0 | - | 1 | 4.00 | m | |
| 4 | 상부플랜지 | 균열 | 0.1 | 3.5 | - | 1 | 3.50 | m | |
| 5 | 상부플랜지 | 균열 | 0.1 | 20.0 | - | 1 | 20.00 | m | |
| 6 | 상부플랜지 | 균열 | 0.1 | 8.0 | - | 1 | 8.00 | m | |
| 7 | 상부플랜지 | 균열 | 0.1 | 10.0 | - | 1 | 10.00 | m | |

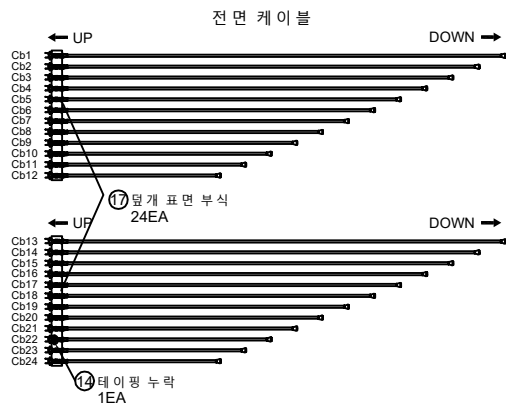
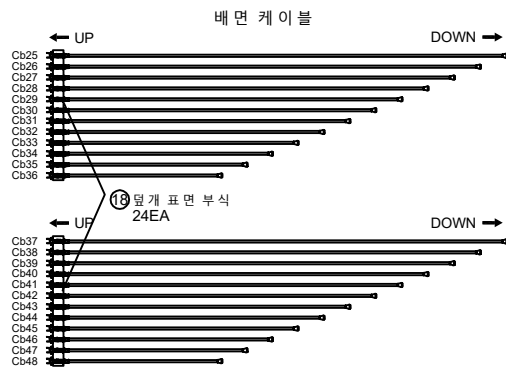
ID : 주탑 및 케이블 (P2) 외관조사망도

| No. | 위 치 | 손상내용 | 2024년 정밀안전점검 | | | | | | 비고 |
|---|---|---|---|---|---|---|---|---|---|
| 1 | 주탑 | 균열 | 0.1 | 1.5 | - | 1 | 1.50 | m | |
| 7 | 주탑 | 망상균열 | - | 1.0 | 2.5 | 1 | 2.50 | m² | |
| 8 | 주탑 | 망상균열 | - | 1.0 | 2.5 | 1 | 2.50 | m² | |
| 9 | 주탑 | 균열 | 0.1 | 4.6 | - | 1 | 4.60 | m | |
