# ID : 복정고가교 본선-상행선 box외부(S1)

## 손 상 물 량 표

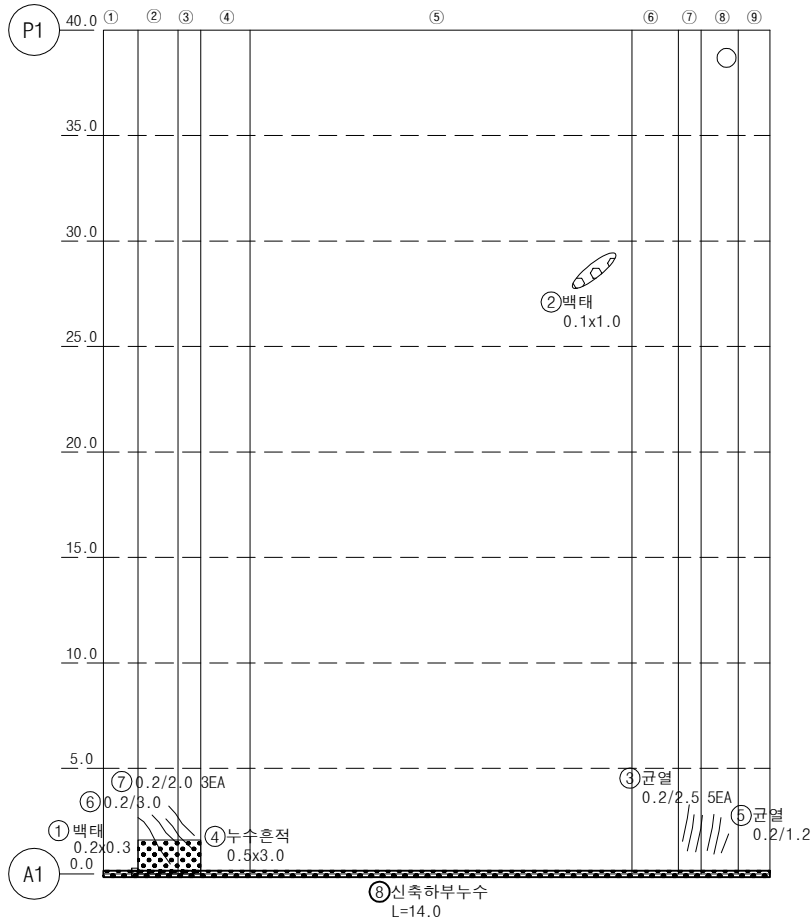
| 번호 | 손상내용 | 손상물량 | | | | | 비고 |
|---|---|---|---|---|---|---|---|
| 1 | 백태 | 0.2 | 0.3 | 0.06 | m² | 1 | |
| 2 | 백태 | 1.0 | 0.1 | 0.10 | m² | 1 | |
| 3 | 균열(0.2mm) | 0.2 | 2.5 | 12.50 | m | 5 | |
| 4 | 표면오염(누수흔적) | 0.5 | 3.0 | 1.50 | m² | 1 | |
| 5 | 균열(0.2mm) | 0.2 | 1.2 | 1.20 | m | 1 | |
| 6 | 균열(0.2mm) | 0.2 | 3.0 | 3.00 | m | 1 | |
| 7 | 균열(0.2mm) | 0.2 | 2.0 | 6.00 | m | 3 | |
| 8 | 신축하부누수 | | 14.0 | 14.00 | m | 1 | |

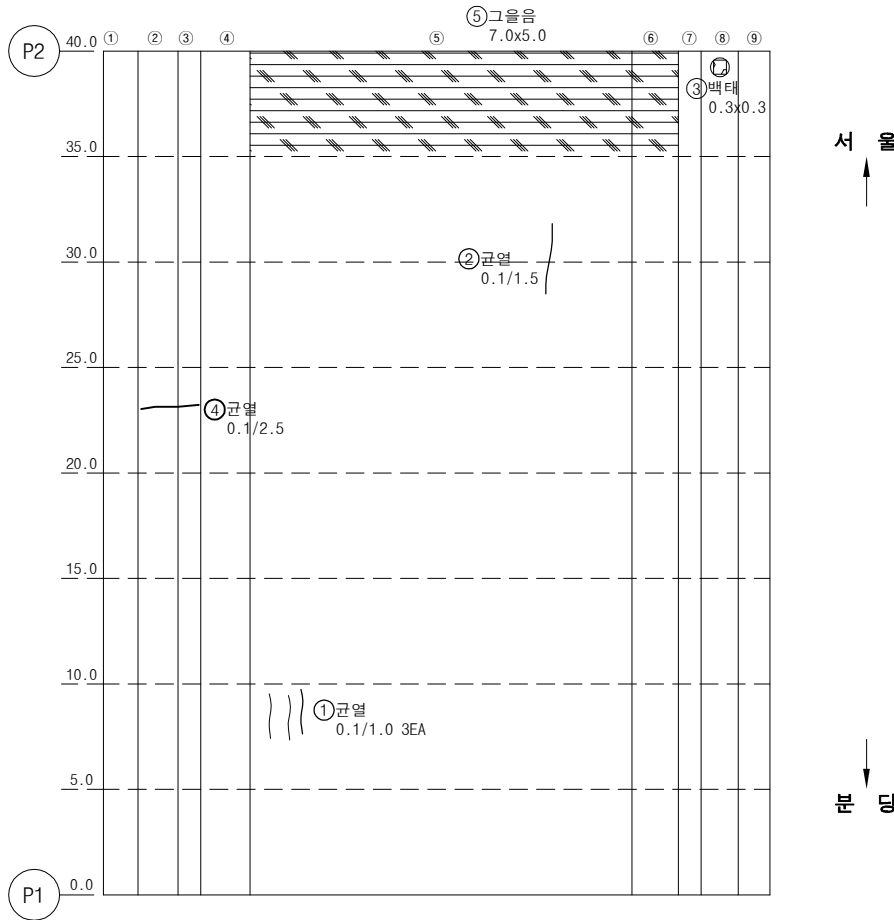
# ID : 복정고가교 본선-상행선 box외부(S2)

| 번호 | 손상내용 | 손상물량 | | | | | 비고 |
|---|---|---|---|---|---|---|---|
| 1 | 균열(0.1mm) | 0.1 | 1.0 | 3.00 | m | 3 | |
| 2 | 균열(0.1mm) | 0.1 | 1.5 | 1.50 | m | 1 | |
| 4 | 균열(0.1mm) | 0.1 | 2.5 | 2.50 | m | 1 | |

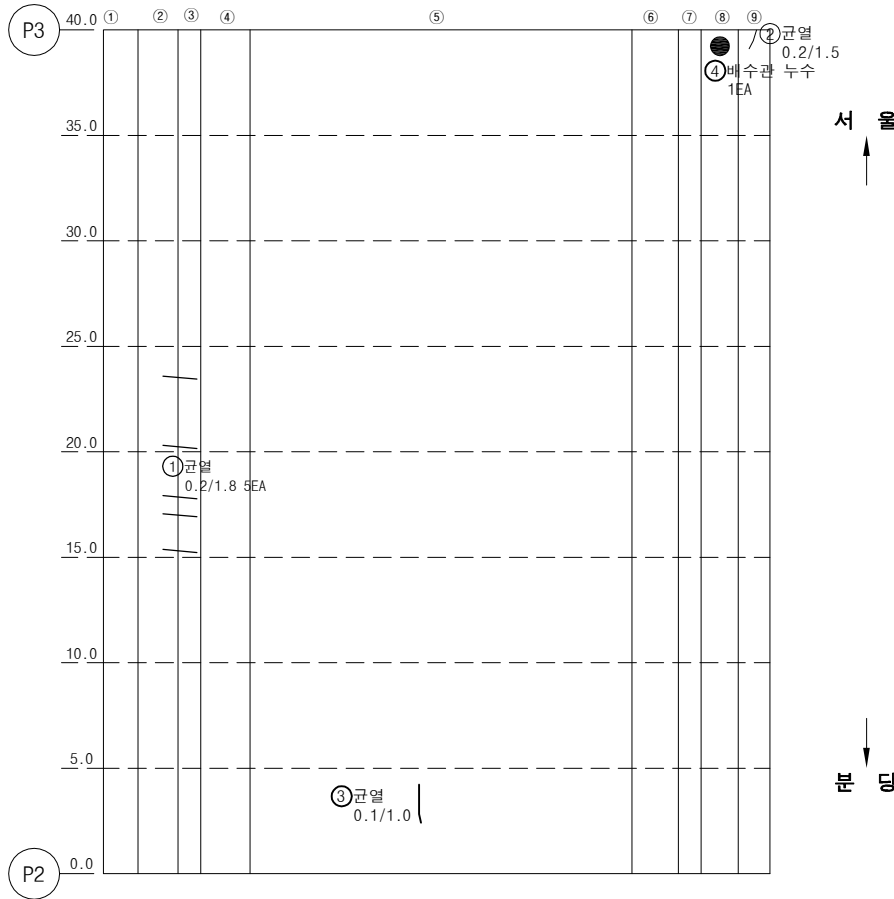
| 번호 | 손상내용 | 손상물량 | | | | | 비고 |
|---|---|---|---|---|---|---|---|
| 1 | 균열(0.2mm) | 0.2 | 1.8 | 9.00 | m | 5 | |
| 2 | 균열(0.2mm) | 0.2 | 1.5 | 1.50 | m | 1 | |
| 3 | 균열(0.1mm) | 0.1 | 1.0 | 1.00 | m | 1 | |
| 4 | 배수관누수 | | | 1.00 | EA | 1 | |

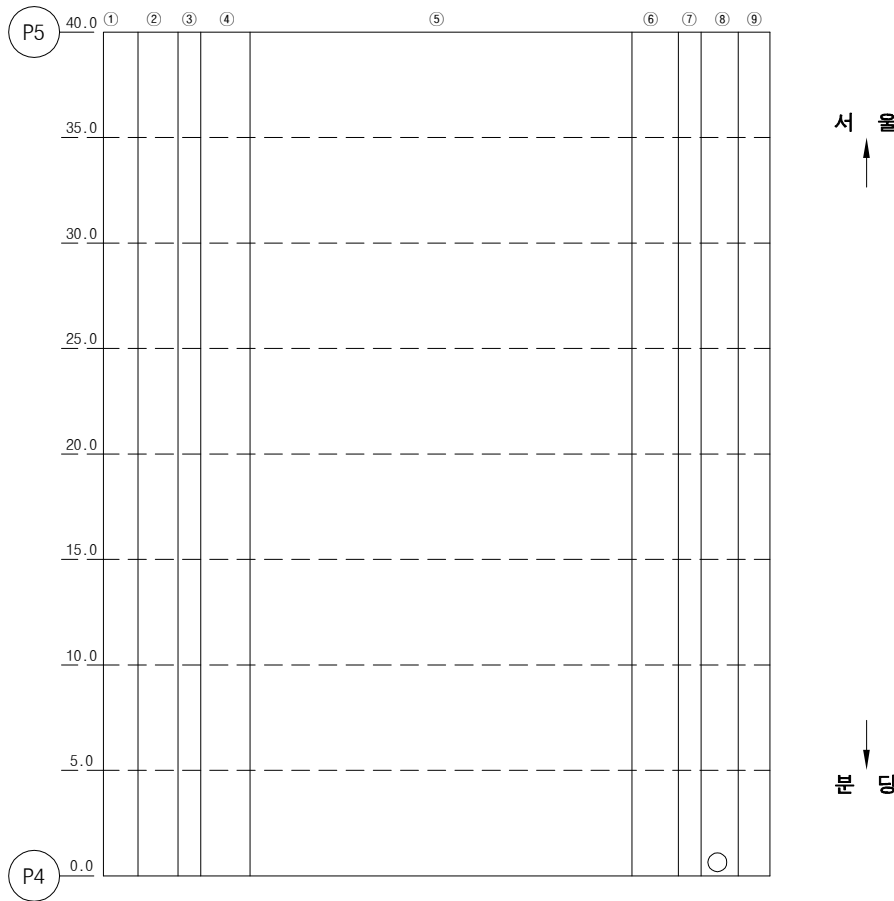
| 용역명 | | 2025년 상반기 복정고가교 정기안전점검 용역 | | | | | |
|---|---|---|---|---|---|---|--|
| 비<br>고 | 누수, 변색 | 배수구 | 포장의 요철 | 기타 | 도면번호 | 005 | |

| 번호 | 손상내용 | 손상물량 | | | | | 비고 |
|---|---|---|---|---|---|---|---|
| 1 | 누수흔적 | 0.2 | 3.0 | 0.60 | m <sup>2</sup> | 1 | |
| 2 | 표면오염(누수흔적) | 0.1 | 3.0 | 0.30 | m <sup>2</sup> | 1 | |
| 3 | 균열부백태 | 0.2 | 0.7 | 0.70 | m | 1 | |
| 4 | 배수관주변누수흔적 | 0.5 | 1.0 | 0.50 | m <sup>2</sup> | 1 | |

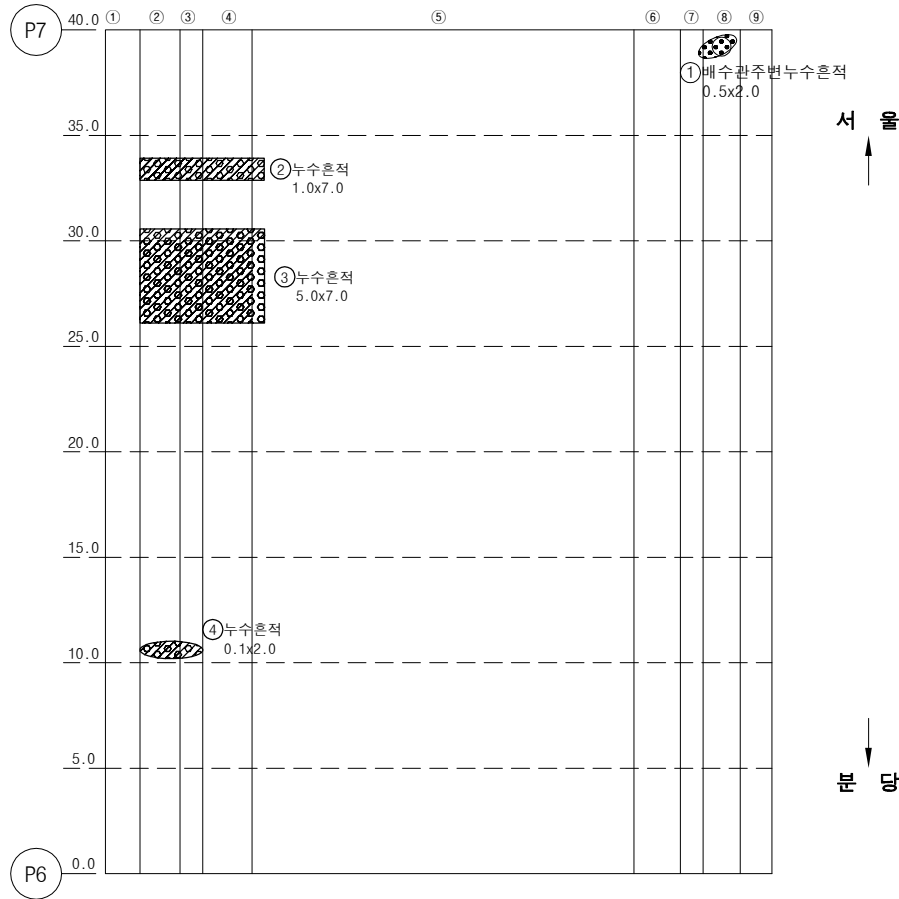
# ID : 복정고가교 본선-상행선 box외부(S7)

| 번호 | 손상내용 | 손상물량 | | | | | 비고 |
|---|---|---|---|---|---|---|---|
| 1 | 배수관 주변 누수흔적 | 2.0 | 0.5 | 1.00 | m <sup>2</sup> | 1 | |
| 2 | 누수흔적 | 1.0 | 7.0 | 7.00 | m <sup>2</sup> | 1 | |
| 3 | 누수흔적 | 5.0 | 7.0 | 35.00 | m <sup>2</sup> | 1 | |
| 4 | 표면오염(누수흔적) | 0.1 | 2.0 | 0.20 | m <sup>2</sup> | 1 | |

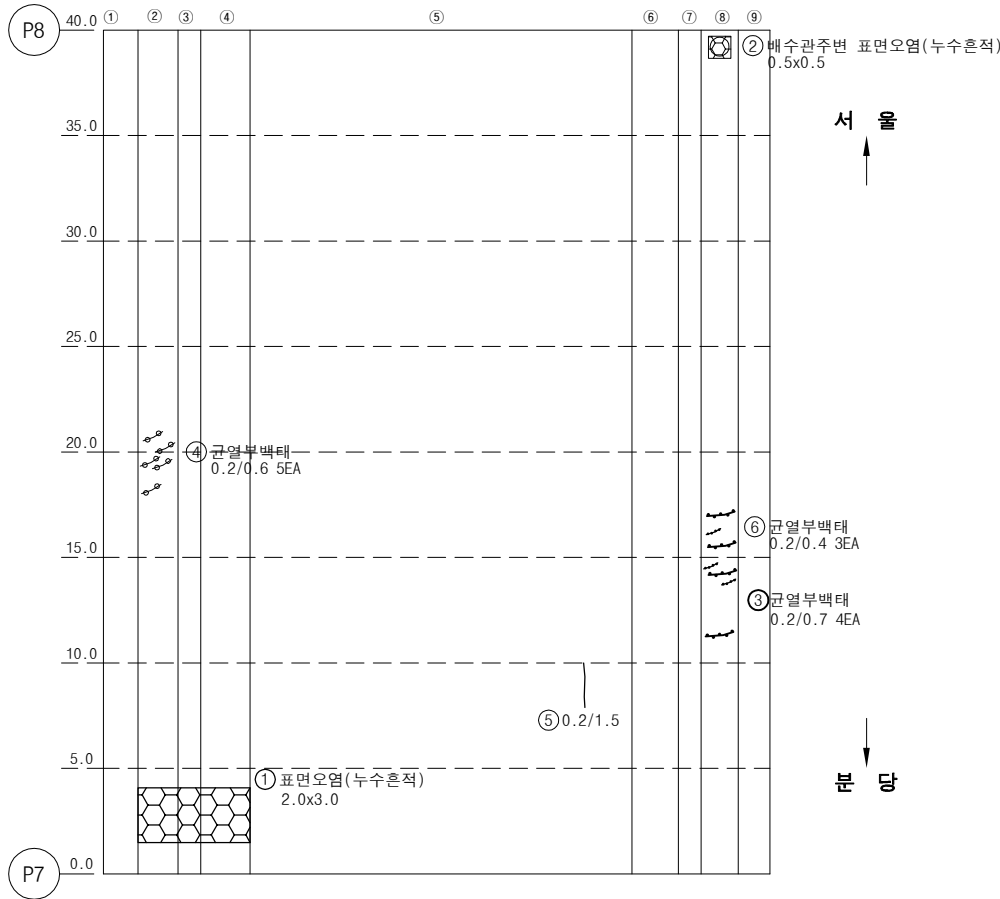
| 번호 | 손상내용 | 손상물량 | | | | | 비고 |
|---|---|---|---|---|---|---|---|
| 1 | 표면오염(누수흔적) | 2.0 | 3.0 | 6.00 | m² | 1 | |
| 2 | 배수관주변 누수흔적 | 0.5 | 0.5 | 0.25 | m² | 1 | |
| 3 | 균열부백태 | 0.2 | 0.7 | 2.80 | m | 4 | |
| 4 | 균열부백태 | 0.2 | 0.6 | 3.00 | m | 5 | |
| 5 | 균열(0.2mm) | 0.2 | 1.5 | 1.50 | m | 1 | |
| 6 | 균열부백태 | 0.2 | 0.4 | 1.20 | m | 3 | |

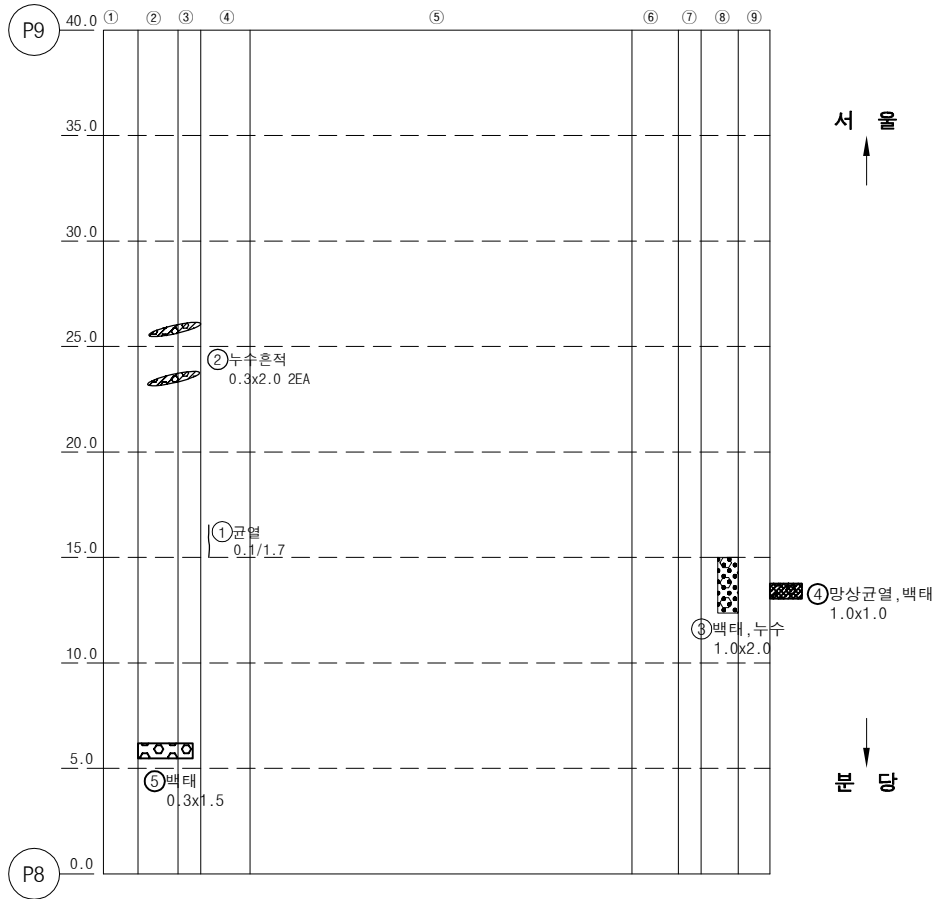
| 번호 | 손상내용 | 손상물량 | | | | | 비고 |
|---|---|---|---|---|---|---|---|
| 1 | 균열(0.1mm) | 0.1 | 1.7 | 1.70 | m | 1 | |
| 2 | 표면오염(누수흔적) | 0.3 | 2.0 | 1.20 | m² | 2 | |
| 3 | 누수, 백태 | 2.0 | 1.0 | 2.00 | m² | 1 | |
| 4 | 광상균열, 백태 | 1.0 | 1.0 | 1.00 | m² | 1 | |

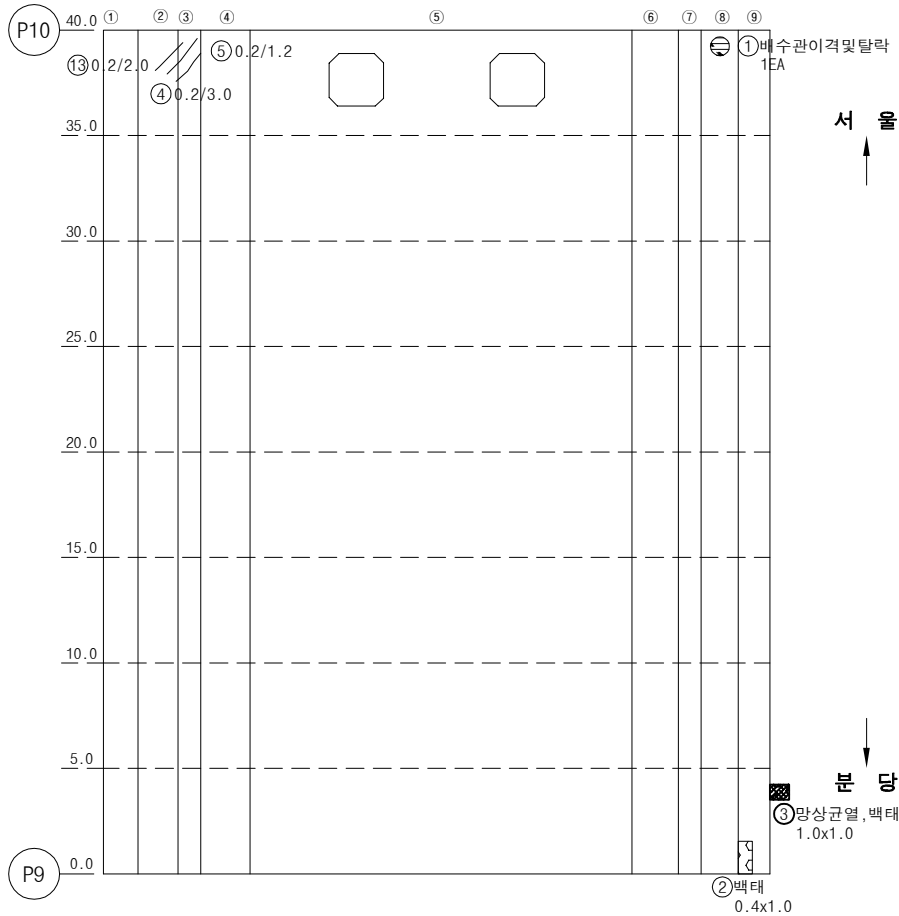
| 번호 | 손상내용 | 손상물량 | | | | | 비고 |
|---|---|---|---|---|---|---|---|
| 3 | 망상균열, 백태 | 1.0 | 1.0 | 1.00 | m' | 1 | |
| 4 | 균열(0.2mm) | 0.2 | 3.0 | 3.00 | m | 1 | |
| 5 | 균열(0.2mm) | 0.2 | 1.2 | 1.20 | m | 1 | |
| 6 | 균열(0.2mm) | 0.2 | 2.0 | 2.00 | m | 1 | |

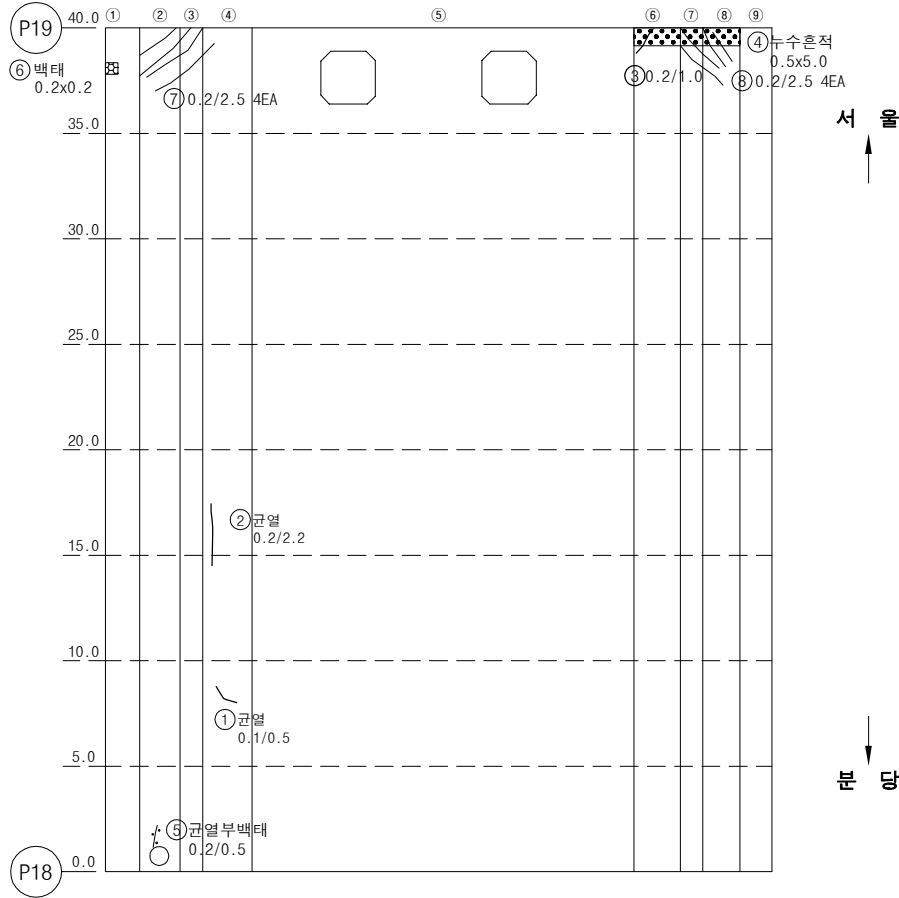
# ID : 복정고가교 본선-상행선 box외부(S19)

| 번호 | 손상내용 | 손상물량 | | | | | 비고 |
|---|---|---|---|---|---|---|---|
| 1 | 균열(0.1mm) | 0.1 | 0.5 | 0.50 | m | 1 | |
| 2 | 균열(0.2mm) | 0.2 | 2.2 | 2.20 | m | 1 | |
| 3 | 균열(0.2mm) | 0.2 | 1.0 | 1.00 | m | 1 | |
| 4 | 표면오염(누수흔적) | 0.5 | 5.0 | 2.50 | m <sup>2</sup> | 1 | |
| 5 | 균열부백태 | 0.2 | 0.5 | 0.50 | m | 1 | |
| 7 | 균열(0.2mm) | 0.2 | 2.5 | 10.00 | m | 4 | |
| 8 | 균열(0.2mm) | 0.2 | 2.5 | 10.00 | m | 4 | |

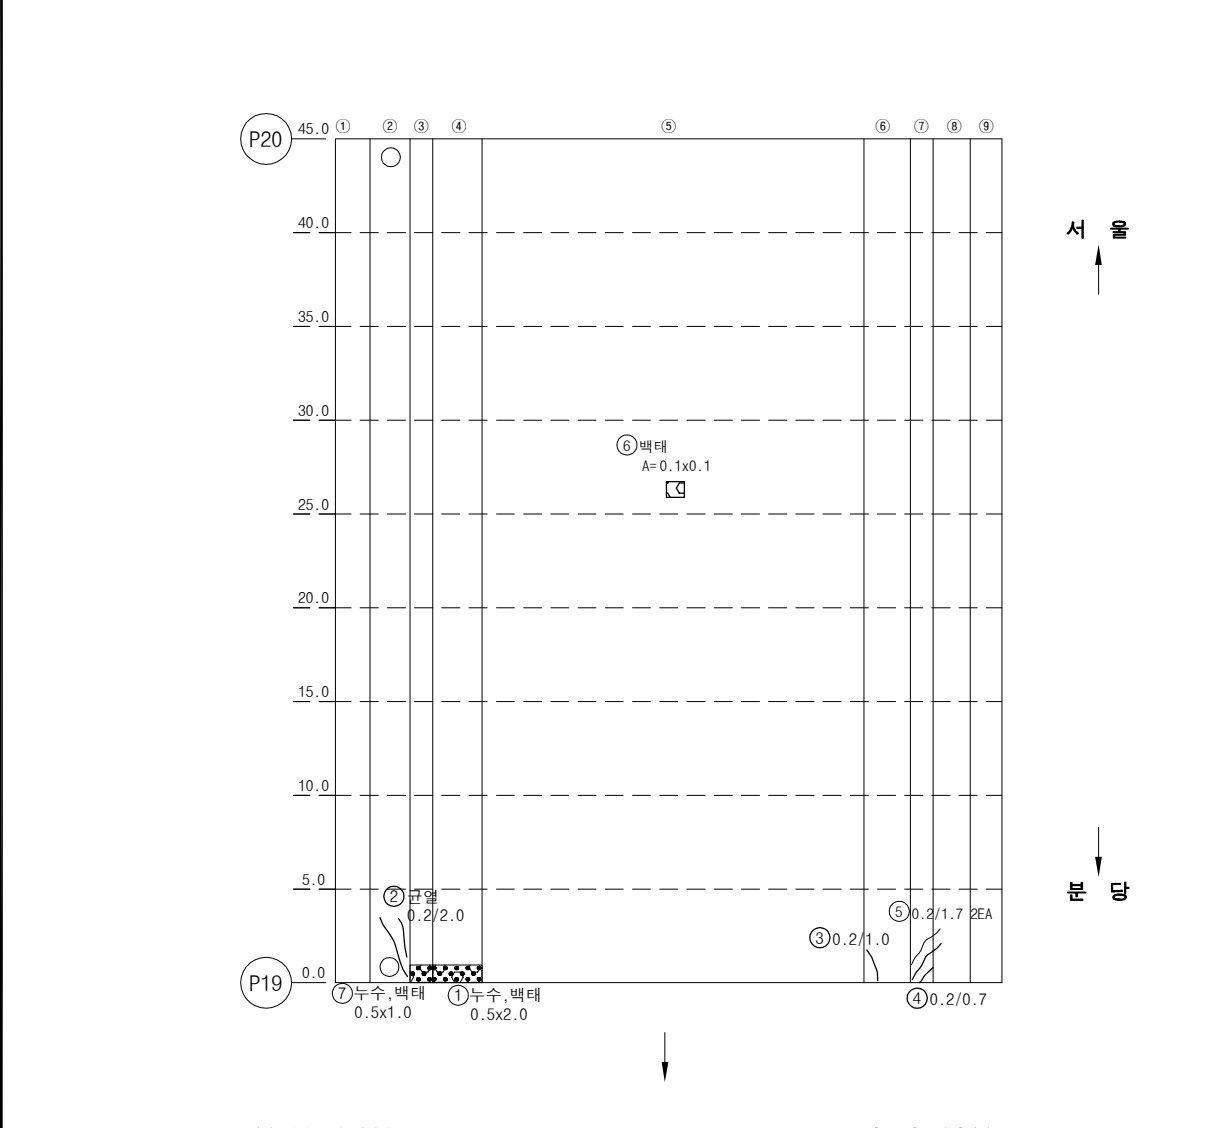
**ID : 복정고가교 본선-상행선 box외부(S20)**

| 번호 | 손상내용 | 손상물량 | | | | | 비고 |
|---|---|---|---|---|---|---|---|
| 1 | 누수, 백태 | 0.5 | 3.0 | 1.50 | m' | 1 | |
| 2 | 균열 (0.2mm) | 0.2 | 2.0 | 2.00 | m | 1 | |
| 3 | 균열 (0.2mm) | 0.2 | 1.0 | 1.00 | m | 1 | |
| 4 | 균열 (0.2mm) | 0.2 | 0.7 | 0.70 | m | 1 | |
| 5 | 균열 (0.2mm) | 0.2 | 1.7 | 3.40 | m | 2 | |
| 7 | 누수, 백태 | 0.5 | 1.0 | 0.50 | m' | 1 | |

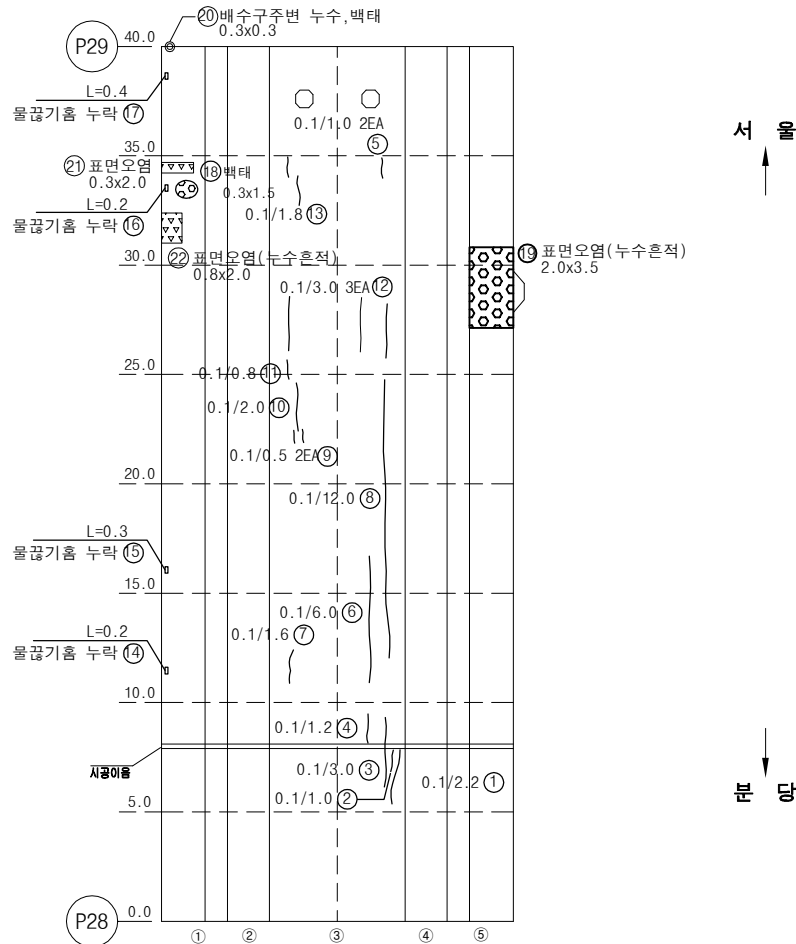
# ID : 복정고가교 본선-상행선 box외부(S29)

| 번호 | 손상내용 | 손상물량 | | | | | 비고 |
|---|---|---|---|---|---|---|---|
| 1 | 균열(0.1mm) | 0.1 | 2.2 | 2.20 | m | 1 | |
| 2 | 균열(0.1mm) | 0.1 | 1.0 | 1.00 | m | 1 | |
| 3 | 균열(0.1mm) | 0.1 | 3.0 | 3.00 | m | 1 | |
| 4 | 균열(0.1mm) | 0.1 | 1.2 | 1.20 | m | 1 | |
| 5 | 균열(0.1mm) | 0.1 | 1.0 | 2.00 | m | 2 | |
| 6 | 균열(0.1mm) | 0.1 | 6.0 | 6.00 | m | 1 | |
| 7 | 균열(0.1mm) | 0.1 | 1.6 | 1.60 | m | 1 | |
| 8 | 균열(0.1mm) | 0.1 | 12.0 | 12.00 | m | 1 | |
| 9 | 균열(0.1mm) | 0.1 | 0.5 | 1.00 | m | 2 | |
| 10 | 균열(0.1mm) | 0.1 | 2.0 | 2.00 | m | 1 | |
| 11 | 균열(0.1mm) | 0.1 | 0.8 | 0.80 | m | 1 | |
| 12 | 균열(0.1mm) | 0.1 | 3.0 | 6.00 | m | 2 | |
| 13 | 균열(0.1mm) | 0.1 | 1.8 | 1.80 | m | 1 | |
| 19 | 표면오염(누수흔적) | 2.0 | 3.5 | 7.00 | m <sup>2</sup> | 1 | |
| 20 | 배수관주변누수및백태 | 0.3 | 0.3 | 0.09 | m <sup>2</sup> | 1 | |
| 21 | 표면오염(누수흔적) | 0.3 | 2.0 | 0.60 | m <sup>2</sup> | 1 | |
| 22 | 표면오염(누수흔적) | 0.8 | 2.0 | 1.60 | m <sup>2</sup> | 1 | |

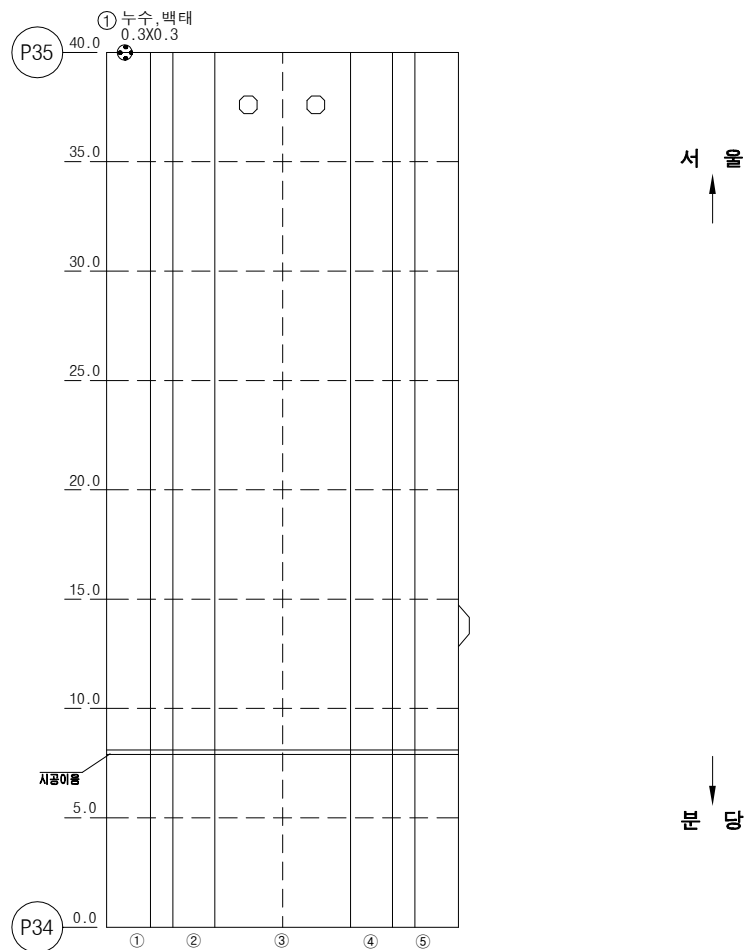
# ID : 복정고가교 본선-상행선 box외부(S35)

| 번호 | 손상내용 | 손상물량 | | | | | 비고 |
|---|---|---|---|---|---|---|---|
| 1 | 누수, 백태 | 0.3 | 0.3 | 0.09 | m <sup>2</sup> | 1 | |

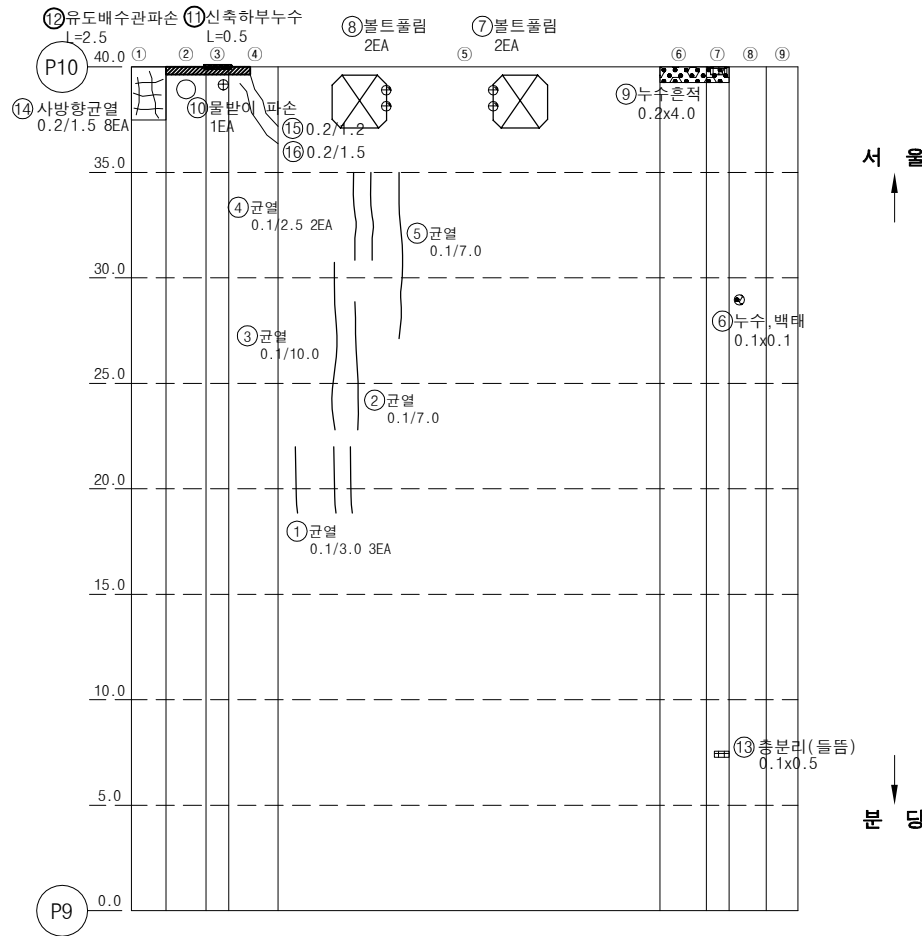
# ID : 복정고가교 본선-하행선 box외부(S10)

| 번호 | 손상내용 | 손상물량 | | | | | 비고 |
|---|---|---|---|---|---|---|---|
| 1 | 균열(0.1mm) | 0.1 | 3.0 | 9.00 | m | 3 | |
| 2 | 균열(0.1mm) | 0.1 | 7.0 | 7.00 | m | 1 | |
| 3 | 균열(0.1mm) | 0.1 | 10.0 | 10.00 | m | 1 | |
| 6 | 누수, 백태 | 0.1 | 0.1 | 0.01 | m <sup>2</sup> | 1 | |
| 9 | 누수, 백태 | 4.0 | 0.2 | 0.80 | m <sup>2</sup> | 1 | |
| 11 | 신축하부누수 | | 0.5 | 0.50 | m | 1 | |
| 14 | 사방향균열(0.2mm) | 0.2 | 1.5 | 12.00 | m | 8 | |

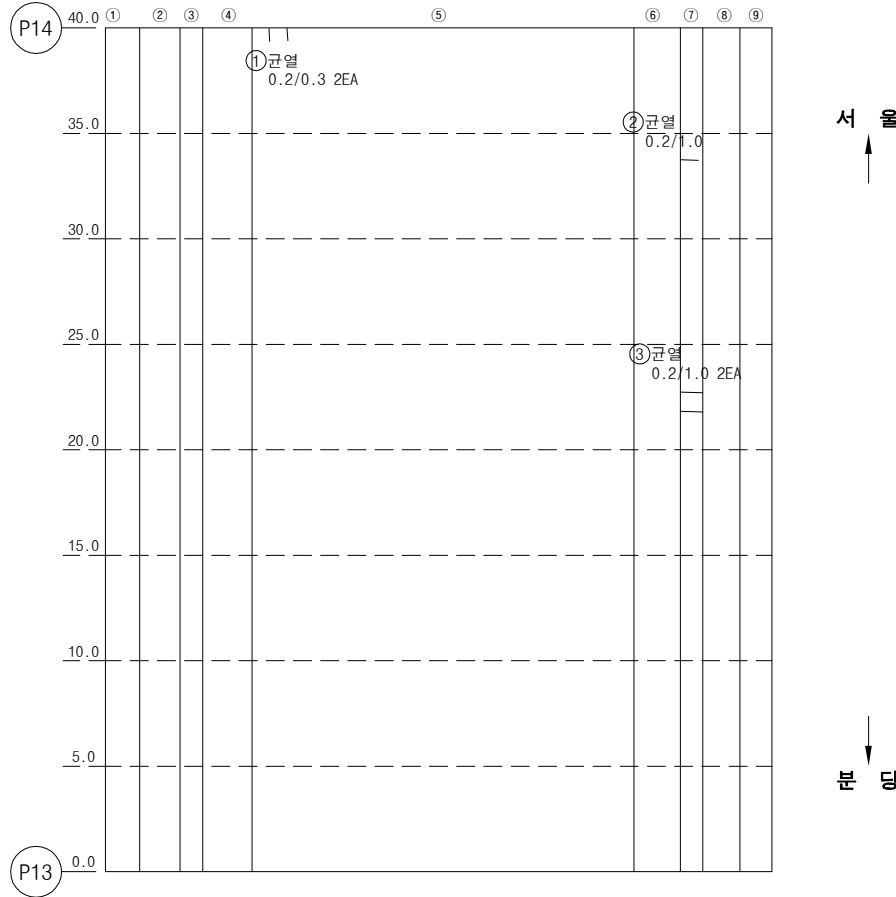
# ID : 복정고가교 본선-하행선 box외부(S14)

| 번호 | 손상내용 | 손상물량 | | | | | 비고 |
|---|---|---|---|---|---|---|---|
| 1 | 균열 (0.2mm) | 0.2 | 0.3 | 0.60 | m | 2 | |
| 2 | 균열 (0.2mm) | 0.2 | 1.0 | 1.00 | m | 1 | |
| 3 | 균열 (0.2mm) | 0.2 | 3.0 | 3.00 | m | 1 | |

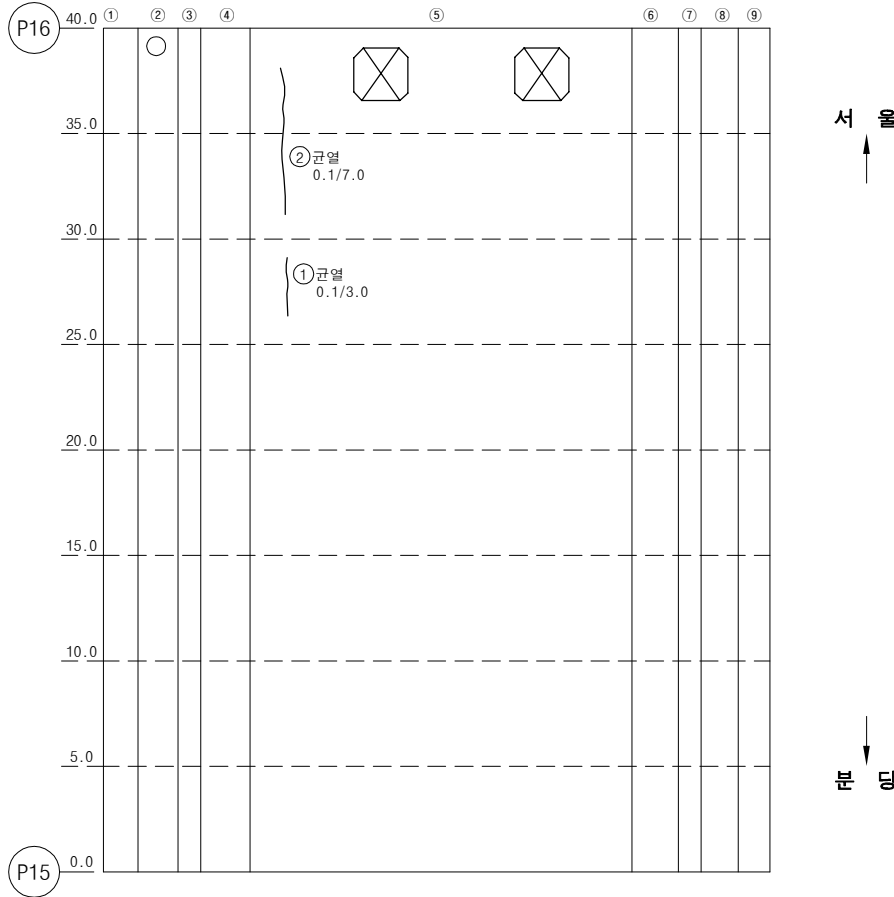
# ID : 복정고가교 본선-하행선 box외부(S16)

| 번호 | 손상내용 | 손상물량 | | | | | 비고 |
|---|---|---|---|---|---|---|---|
| 1 | 균열(0.1mm) | 0.1 | 3.0 | 3.00 | m | 1 | |
| 2 | 균열(0.1mm) | 0.1 | 7.0 | 7.00 | m | 1 | |
