신월여의지하도로 안전점검(정기,정밀)용역  
(정밀안전점검)

외관조사망도  
신월여의지하도로(방음터널)

ID : 신월여의지하도로 방음터널(여의도방향)

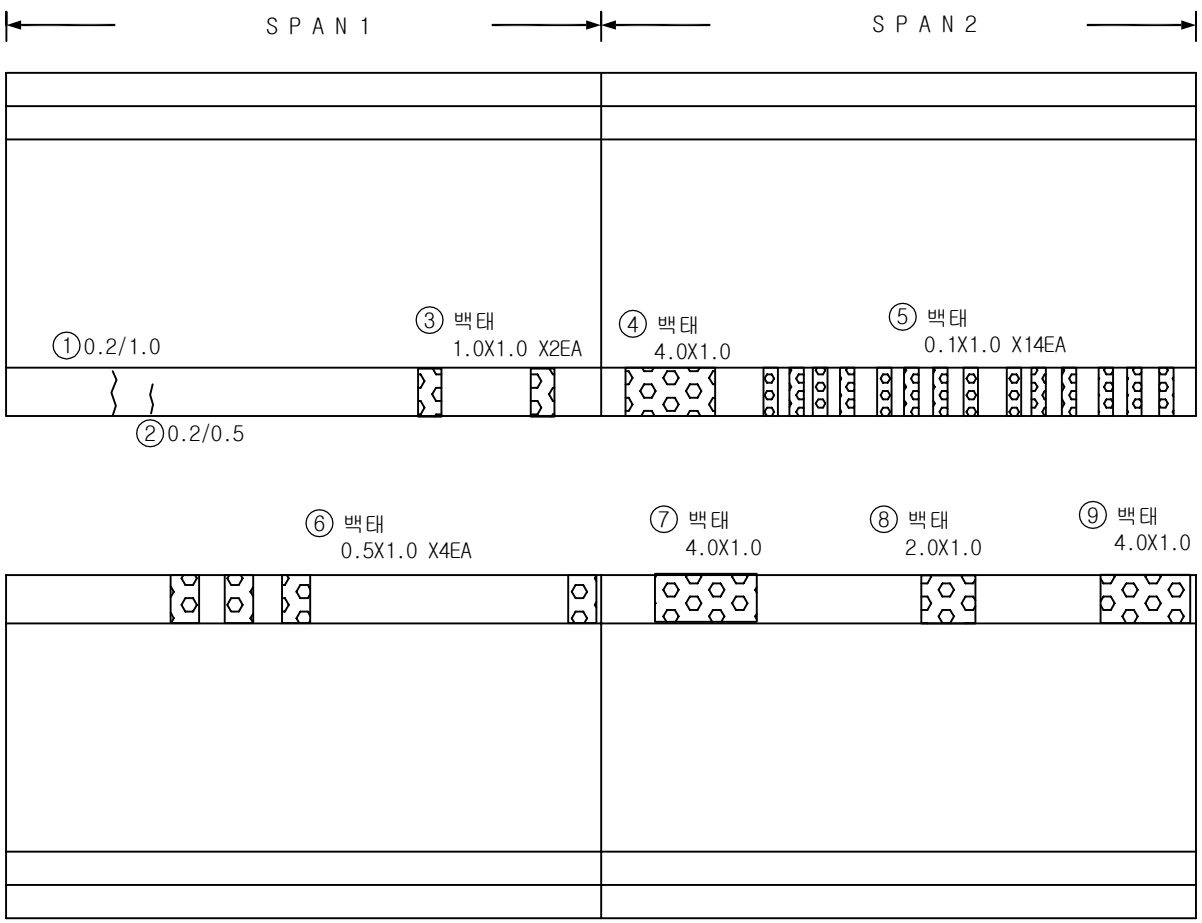
| 도면번호 | 02 |

| 번호 | 발생년도 | 부재 | 위치 | 손상내용 | 손상현황 | | | | | | 비고 |
|---|---|---|---|---|---|---|---|---|---|---|---|
| 1 | 25상 | 방음터널 | 방호벽 | 균열(폭0.3mm이만) | 0.2 | 1.0 | - | m | 1 | 1.00 | |
| 2 | 25상 | 방음터널 | 방호벽 | 균열(폭0.3mm이만) | 0.2 | 0.5 | - | m | 1 | 0.50 | |
| 3 | 25상 | 방음터널 | 방호벽 | 백태 | - | 1.0 | 1.0 | m <sup>2</sup> | 2 | 2.00 | |
| 4 | 25상 | 방음터널 | 방호벽 | 백태 | - | 4.0 | 1.0 | m <sup>2</sup> | 1 | 4.00 | |
| 5 | 25상 | 방음터널 | 방호벽 | 백태 | - | 0.1 | 1.0 | m <sup>2</sup> | 14 | 1.40 | |
| 6 | 25상 | 방음터널 | 방호벽 | 백태 | - | 0.5 | 1.0 | m <sup>2</sup> | 4 | 2.00 | |
| 7 | 25상 | 방음터널 | 방호벽 | 백태 | - | 4.0 | 1.0 | m <sup>2</sup> | 1 | 4.00 | |
| 8 | 25상 | 방음터널 | 방호벽 | 백태 | - | 2.0 | 1.0 | m <sup>2</sup> | 1 | 2.00 | |
| 9 | 25상 | 방음터널 | 방호벽 | 백태 | - | 4.0 | 1.0 | m <sup>2</sup> | 1 | 4.00 | |
