## 좌천교(부산) 교면포장 S1

## 손상물량표

2025년 부산울산선 구조물 정밀안전점검 용역[터널, 교량]

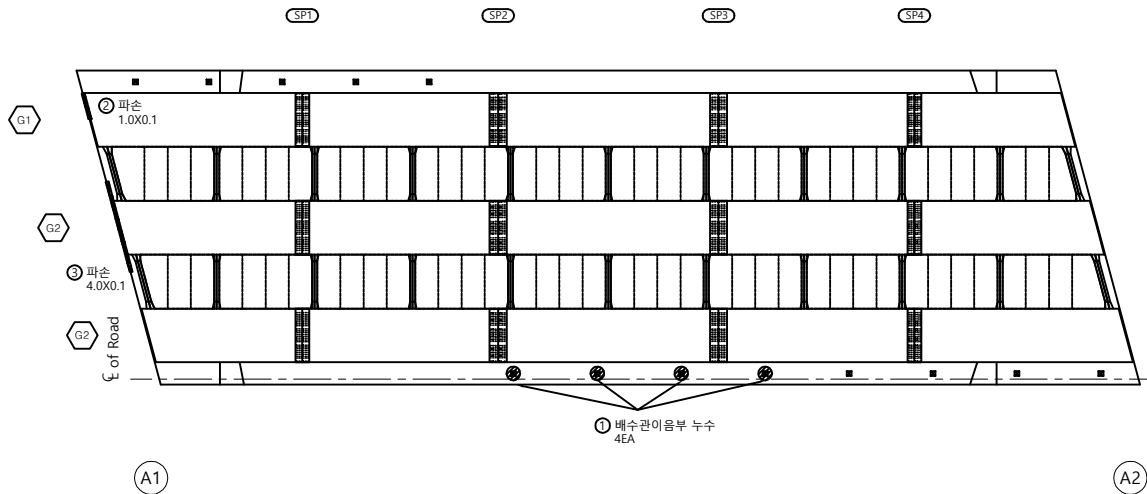
좌천교(부산) 바닥판하면 S1

| 번호 | 신/구 | 부재명 | 손상현황 | 손상규모 | | | | | 비고 |
|---|---|---|---|---|---|---|---|---|---|
| 1 | 구 | 배수시설 | 누수 | | | | 4 | EA | 4.00 |
| 2 | 신 | 바닥판 | 파손 | | 1.0 | 0.1 | 1 | m <sup>2</sup> | 0.10 |
| 3 | 신 | 바닥판 | 파손 | | 4.0 | 0.1 | 1 | m <sup>2</sup> | 0.40 |

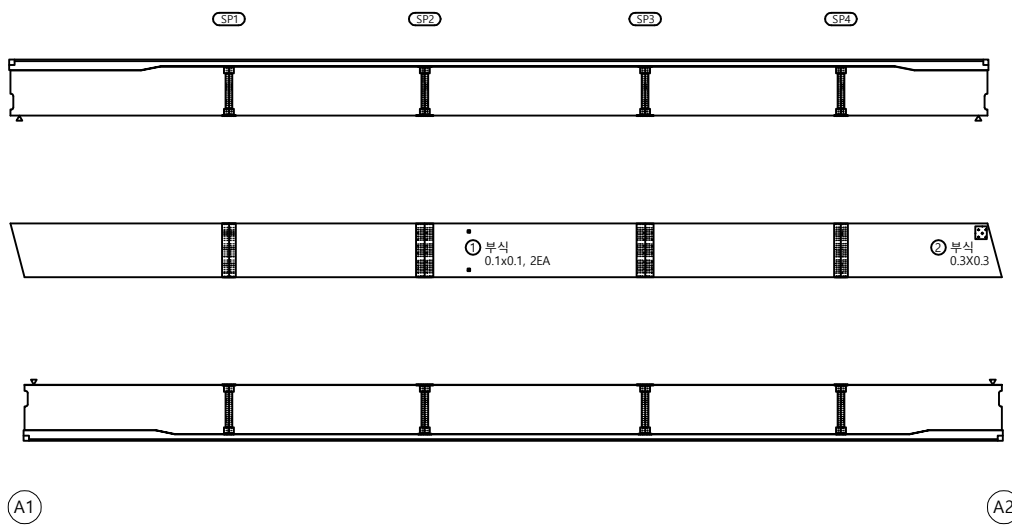
좌천교(부산) 거더외부 S1 G1

| 번호 | 신/구 | 부재명 | 손 상 현 황 | 손 상 규 모 | | | | | | 비고 |
|---|---|---|---|---|---|---|---|---|---|---|
| 1 | 구 | 거더 | 부식 | | 0.1 | 0.1 | 2 | m² | 0.02 | |
| 2 | 신 | 거더 | 부식 | | 0.3 | 0.3 | 1 | m² | 0.09 | |

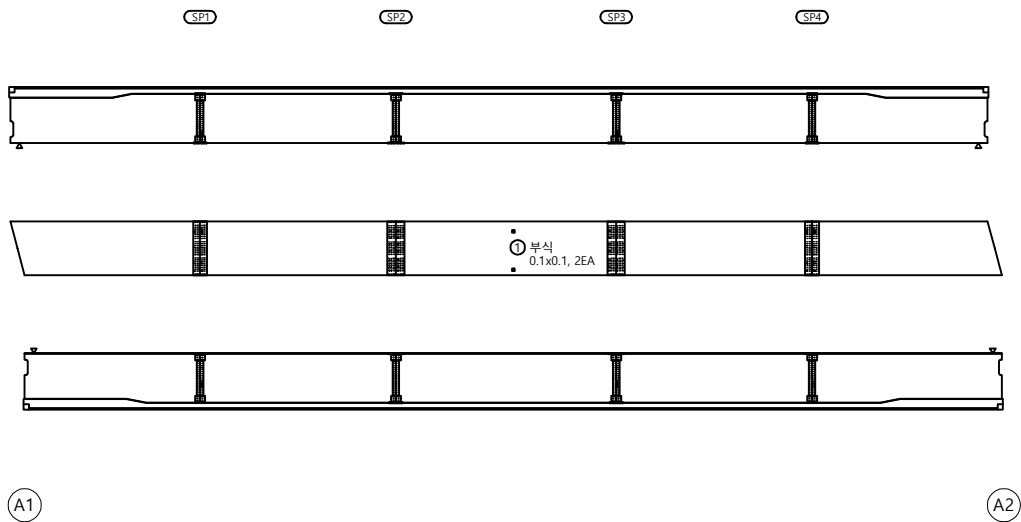
S1 - G2

| 번호 | 신/구 | 부재명 | 손 상 현 황 | 손 상 규 모 | | | | | | 비고 |
|---|---|---|---|---|---|---|---|---|---|---|
| 1 | 구 | 거더 | 부식 | | 0.1 | 0.1 | 2 | m <sup>2</sup> | 0.02 | |

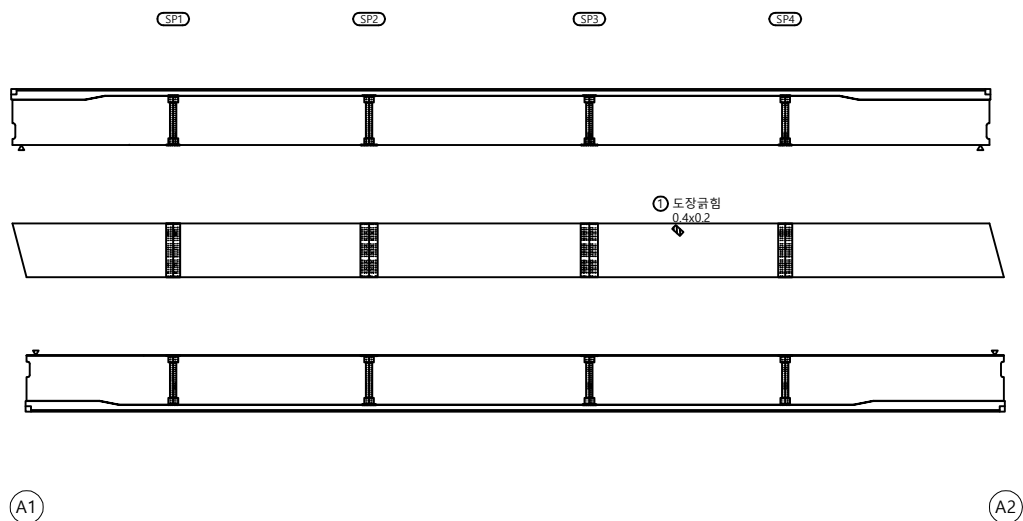
S1 - G3

| 번호 | 신/구 | 부재명 | 손 상 현 황 | 손 상 규 모 | | | | | | 비고 |
|---|---|---|---|---|---|---|---|---|---|---|
| 1 | 구 | 거더 | 도장균형 | | 0.4 | 0.2 | 1 | m <sup>2</sup> | 0.08 | |

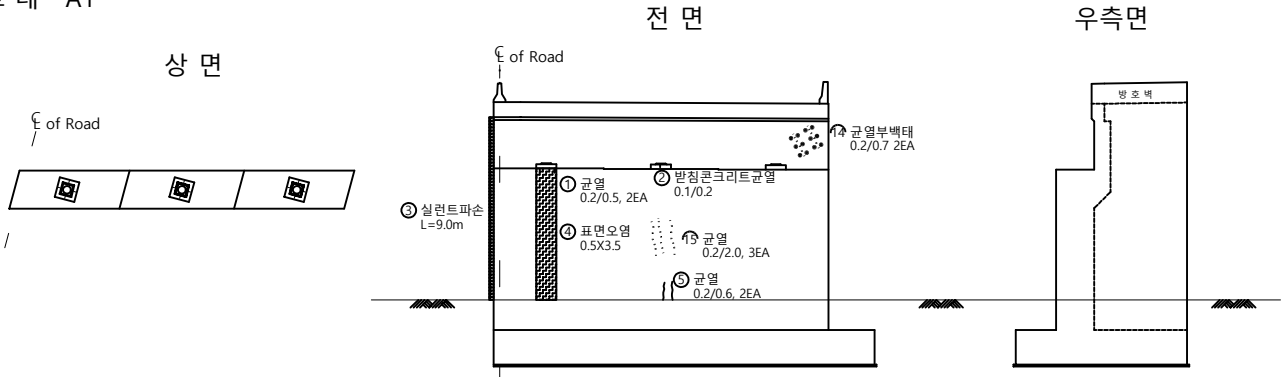
■ 교 대 A1

| 번호 | 신/구 | 부재명 | 손 상 현 황 | 손 상 규 모 | | | | | 비고 |
|---|---|---|---|---|---|---|---|---|---|
| 1 | 구 | 교대 | 균열 | 0.2 | 0.5 | | 2 | m | 1.00 |
| 2 | 구 | 교량받침 | 받침콘크리트 균열 | 0.1 | 0.2 | | 1 | m | 0.20 |
| 3 | 구 | 교대 | 실런트 파손 | | 9.0 | | 1 | m | 9.00 |
| 4 | 구 | 교대 | 표면오염 | | 0.5 | 3.5 | 1 | m <sup>2</sup> | 1.75 |
| 5 | 구 | 교대 | 균열 | 0.2 | 0.6 | | 2 | m | 1.20 |
| 6 | 구 | 교대 | 이격 | | 10.0 | | 1 | m | 10.00 |
| 7 | 구 | 교대 | 균열 | 0.2 | 2.5 | | 1 | m | 2.50 |
| 8 | 구 | 교대 | 균열 | 0.1 | 0.5 | | 1 | m | 0.50 |
| 9 | 구 | 교대 | 균열 | 0.1 | 1.4 | | 1 | m | 1.40 |
| 10 | 구 | 교대 | 균열 | 0.2 | 1.0 | | 1 | m | 1.00 |
| 11 | 구 | 교대 | 균열 | 0.2 | 1.0 | | 1 | m | 1.00 |
| 12 | 구 | 교대 | 균열 | 0.2 | 1.2 | | 1 | m | 1.20 |

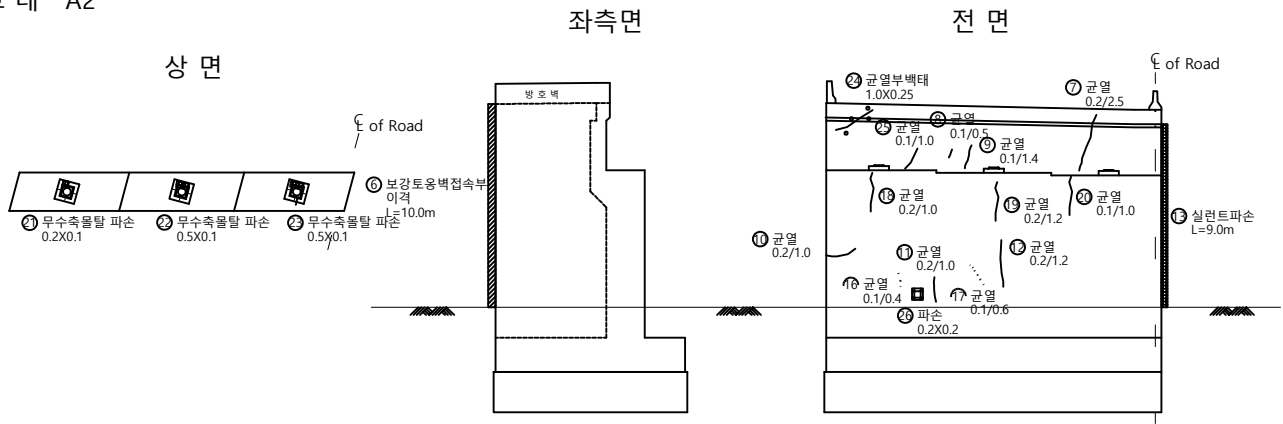
■ 교 대 A2

| 번호 | 신/구 | 부재명 | 손 상 현 황 | 손 상 규 모 | | | | | 비고 |
|---|---|---|---|---|---|---|---|---|---|
| 13 | 구 | 교대 | 실런트 파손 | | 9.0 | | 1 | m | 9.00 |
| 14 | 구 | 교대 | 균열부백태 | | 0.7 | 0.25 | 2 | m <sup>2</sup> | 0.35 |
| 15 | 구 | 교대 | 균열 | 0.2 | 2.0 | | 3 | m | 6.00 |
| 16 | 구 | 교대 | 균열 | 0.1 | 0.4 | | 1 | m | 0.40 |
| 17 | 구 | 교대 | 균열 | 0.1 | 0.6 | | 1 | m | 0.60 |
| 18 | 신 | 교대 | 균열 | 0.2 | 1.0 | | 1 | m | 1.00 |
| 19 | 신 | 교대 | 균열 | 0.2 | 1.2 | | 1 | m | 1.20 |
| 20 | 신 | 교대 | 균열 | 0.1 | 1.0 | | 1 | m | 1.00 |
| 21 | 신 | 교량받침 | 무수축물탈 파손 | | 0.2 | 0.1 | 1 | m <sup>2</sup> | 0.02 |
| 22 | 신 | 교량받침 | 무수축물탈 파손 | | 0.5 | 0.1 | 1 | m <sup>2</sup> | 0.05 |
| 23 | 신 | 교량받침 | 무수축물탈 파손 | | 0.5 | 0.1 | 1 | m <sup>2</sup> | 0.05 |
| 24 | 신 | 교대 | 균열부백태 | | 1.0 | 0.25 | 1 | m <sup>2</sup> | 0.25 |
| 25 | 신 | 교대 | 균열 | 0.1 | 1.0 | | 1 | m | 1.00 |
| 26 | 신 | 교대 | 파손 | | 0.2 | 0.2 | 1 | m <sup>2</sup> | 0.04 |
