2025년 국도17호선 기타시설물 두교2교 등 30개소  
정기안전점검용역

# 외 관 조 사 망 도

신원육교

ID : 신원육교(용인방향) 바닥판하면 S1 외관조사망도

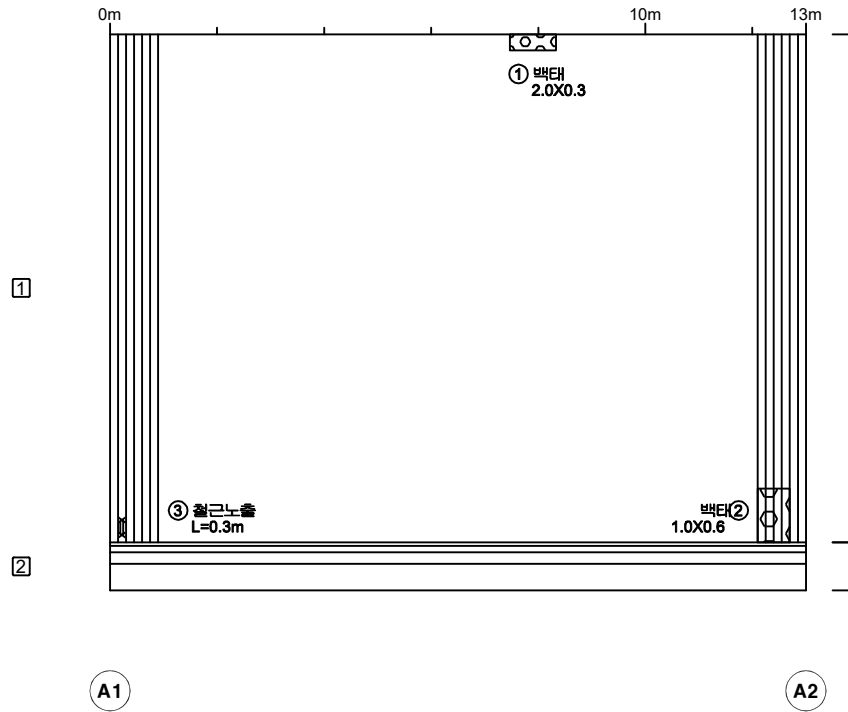
ID : 신원육교(여주방향) 바닥판하면 S1 외관조사망도

| 번호 | 구분 | 부재 | 손상내용 | 손상현황 | | | | | | 비 고 |
|---|---|---|---|---|---|---|---|---|---|---|
| 1 | 24년 | 바닥판 | 백태 | | 2.0 | 0.3 | 1 | 0.60 | m² | 손상증가 |
| 2 | 24년 | 바닥판 | 백태 | | 1.0 | 0.6 | 1 | 0.60 | m² | |
| 3 | 24년 | 바닥판 | 철근노출 | | 0.3 | | 1 | 0.30 | m | |
