2025년 국도17호선 기타시설물 두교2교 등 30개소  
정기안전점검용역

# 외 관 조 사 망 도

궁촌IC RAMP-B교

(주)명성엔지니어링

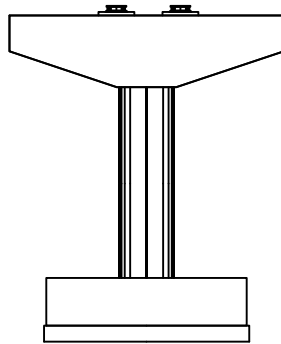
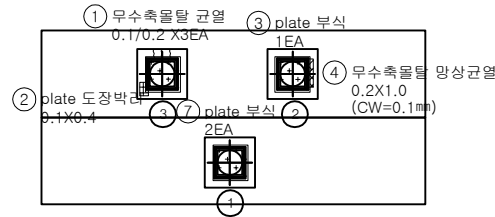
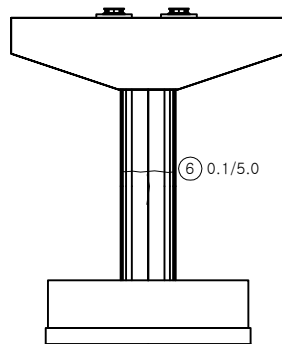
도면번호 04

| 번호 | 구분 | 부재 | 손상내용 | 손상현황 | | | | | | 비고 |
|---|---|---|---|---|---|---|---|---|---|---|
| 1 | 25상 | 교량받침 | 무수축물탈 균열 | 0.1 | 0.2 | | 3 | 0.60 | m | |
| 2 | 25상 | 교량받침 | plate 도장박리 | | 0.1 | 0.4 | 1 | 0.04 | m <sup>2</sup> | |
| 3 | 25상 | 교량받침 | plate 부식 | | | | 1 | 1.00 | EA | |
| 4 | 25상 | 교량받침 | 무수축물탈 망상균열 | 0.1 | 0.2 | 1.0 | 1 | 0.20 | m <sup>2</sup> | |
| 5 | 25상 | 교각 | 균열(0.3mm미만) | 0.2 | 0.5 | | 1 | 0.50 | m | |
| 6 | 25하 | 교각 | 균열(0.3mm미만) | 0.1 | 5.0 | | 1 | 5.00 | m | |
| 7 | 25하 | 교량받침 | plate 부식 | | | | 2 | 2.00 | EA | |

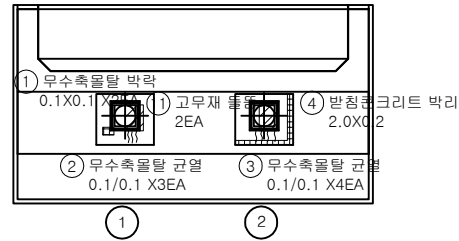
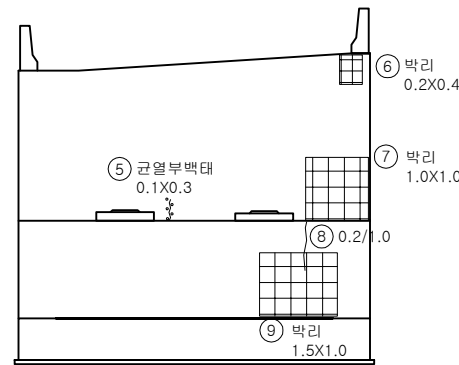
| 번호 | 구분 | 부재 | 손상내용 | 손상현황 | | | | | | 비고 |
|---|---|---|---|---|---|---|---|---|---|---|
| 1 | 25상 | 교량발침 | 무수축물탈 박락 | | 0.1 | 0.1 | 2 | 0.02 | m <sup>2</sup> | 손상증가 |
| 2 | 25상 | 교량발침 | 무수축물탈 균열 | 0.1 | 0.1 | | 3 | 0.30 | m | |
| 3 | 25상 | 교량발침 | 무수축물탈 균열 | 0.1 | 0.1 | | 4 | 0.40 | m | |
| 4 | 25상 | 교량발침 | 받침콘크리트 박리 | | 2.0 | 0.2 | 1 | 0.40 | m <sup>2</sup> | |
| 5 | 25상 | 교대 | 균열부백태 | | 0.1 | 0.3 | 1 | 0.03 | m <sup>2</sup> | |
| 6 | 25상 | 교대 | 박리 | | 0.2 | 0.4 | 1 | 0.08 | m <sup>2</sup> | |
| 7 | 25상 | 교대 | 박리 | | 1.0 | 1.0 | 1 | 1.00 | m <sup>2</sup> | |
| 8 | 25상 | 교대 | 균열(0.3mm미만) | 0.2 | 1.0 | | 1 | 1.00 | m | |
| 9 | 25상 | 교대 | 박리 | | 1.5 | 1.0 | 1 | 1.50 | m <sup>2</sup> | |
| 10 | 25상 | 교대 | 망상균열 | 0.1 | 1.5 | 1.0 | 1 | 1.50 | m <sup>2</sup> | |
| 11 | 25하 | 교량발침 | 고무재 들뜸 | | | | 2 | 2.00 | EA | |
