2025년 국도17호선 기타시설물 두교2교 등 30개소  
정기안전점검용역

# 외 관 조 사 망 도

동진2교

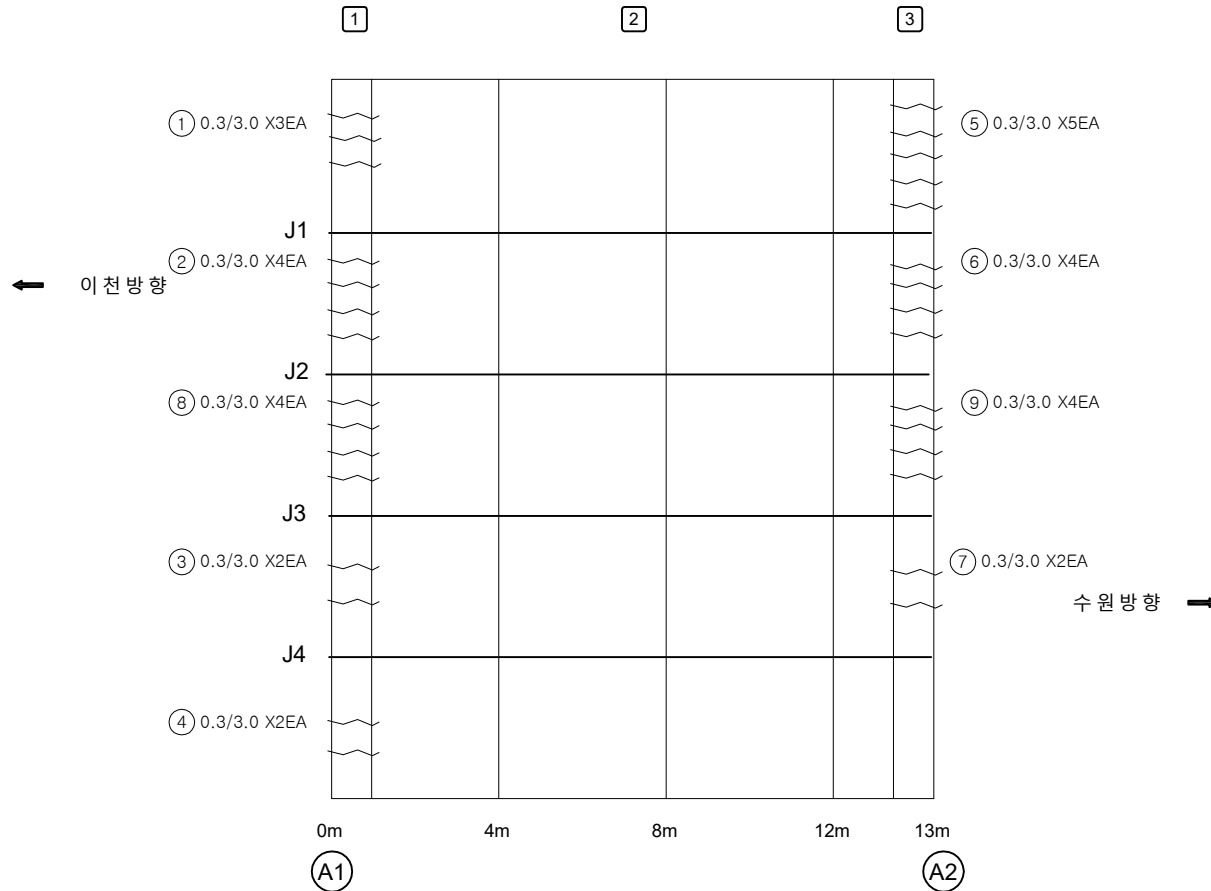
도면번호 02

| 번호 | 구분 | 부재 | 손상내용 | 손상현황 | | | | | | 비고 |
|---|---|---|---|---|---|---|---|---|---|---|
| 1 | 25상 | 바닥판 | 균열(0.3mm이상) | 0.3 | 3.0 | | 3 | 9.00 | m | |
| 2 | 25상 | 바닥판 | 균열(0.3mm이상) | 0.3 | 3.0 | | 4 | 12.00 | m | |
| 3 | 25상 | 바닥판 | 균열(0.3mm이상) | 0.3 | 3.0 | | 2 | 6.00 | m | |
| 4 | 25상 | 바닥판 | 균열(0.3mm이상) | 0.3 | 3.0 | | 2 | 6.00 | m | |
| 5 | 25상 | 바닥판 | 균열(0.3mm이상) | 0.3 | 3.0 | | 5 | 15.00 | m | |
| 6 | 25상 | 바닥판 | 균열(0.3mm이상) | 0.3 | 3.0 | | 4 | 12.00 | m | |
| 7 | 25상 | 바닥판 | 균열(0.3mm이상) | 0.3 | 3.0 | | 2 | 6.00 | m | |
| 8 | 25하 | 바닥판 | 균열(0.3mm이상) | 0.3 | 3.0 | | 4 | 12.00 | m | |
| 9 | 25하 | 바닥판 | 균열(0.3mm이상) | 0.3 | 3.0 | | 4 | 12.00 | m | |

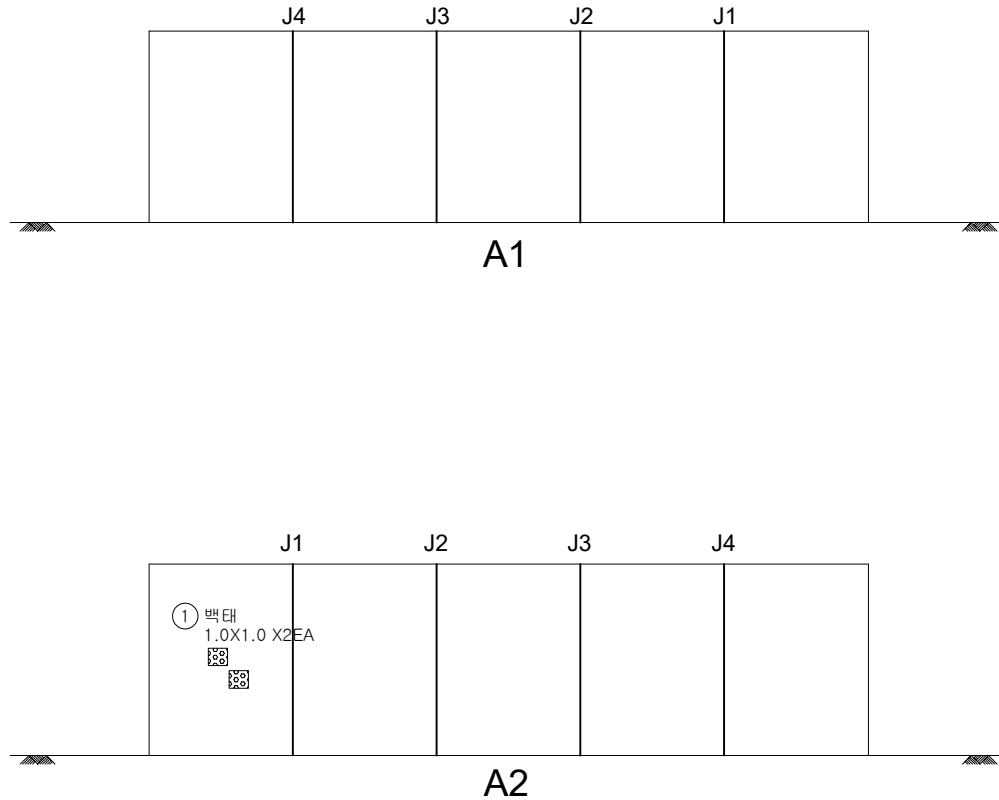
도면번호 03

| 번호 | 구분 | 부재 | 손상내용 | 손상현황 | | | | | | 비고 |
|---|---|---|---|---|---|---|---|---|---|---|
| 1 | 25상 | 교대 | 벽태 | | 1.0 | 1.0 | 2 | 2.00 | m <sup>2</sup> | 손상증가 |

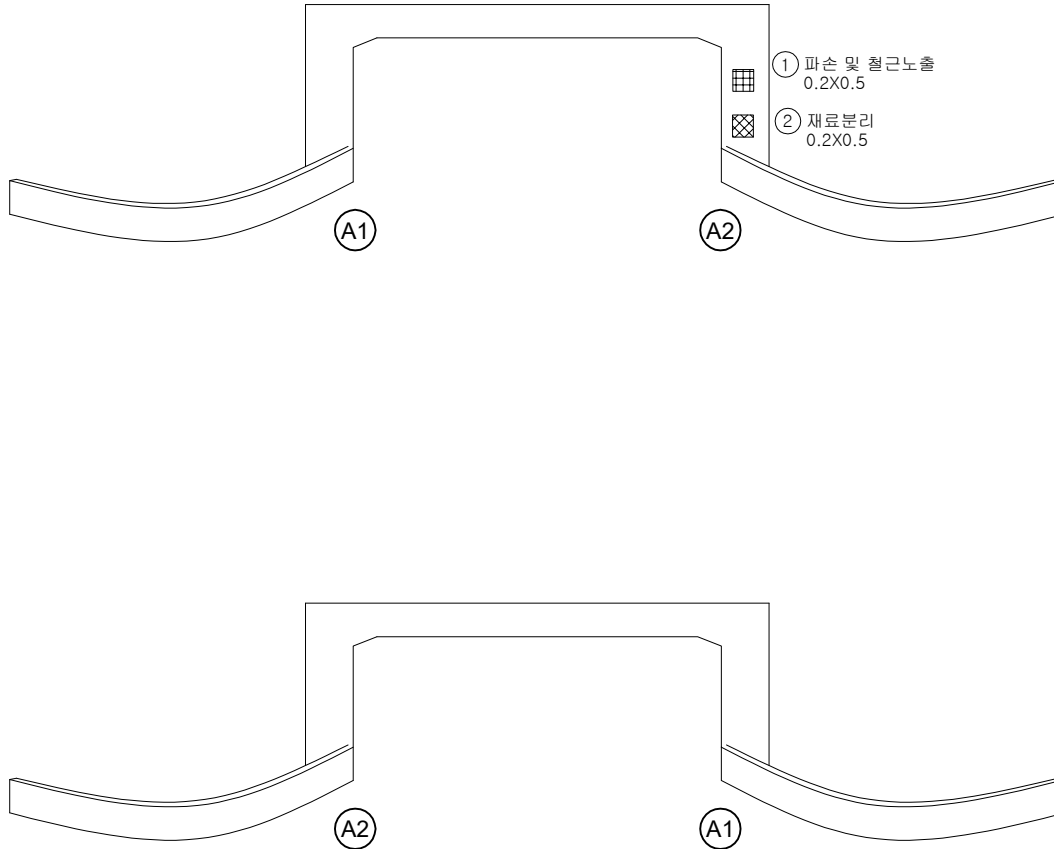
| 번호 | 구분 | 부재 | 손상내용 | 손상현황 | | | | | | 비고 |
|---|---|---|---|---|---|---|---|---|---|---|
| 1 | 25상 | 교대 | 파손 및 철근노출 | | 0.2 | 0.5 | 1 | 0.10 | m <sup>2</sup> | |
| 2 | 25상 | 교대 | 재료분리 | | 0.2 | 0.5 | 1 | 0.10 | m <sup>2</sup> | |
