2025년 국도17호선 기타시설물 두교2교 등 30개소  
정기안전점검용역

# 외 관 조 사 망 도

양지2교

# ID : 양지2교 교면포장 S1 외관조사망도

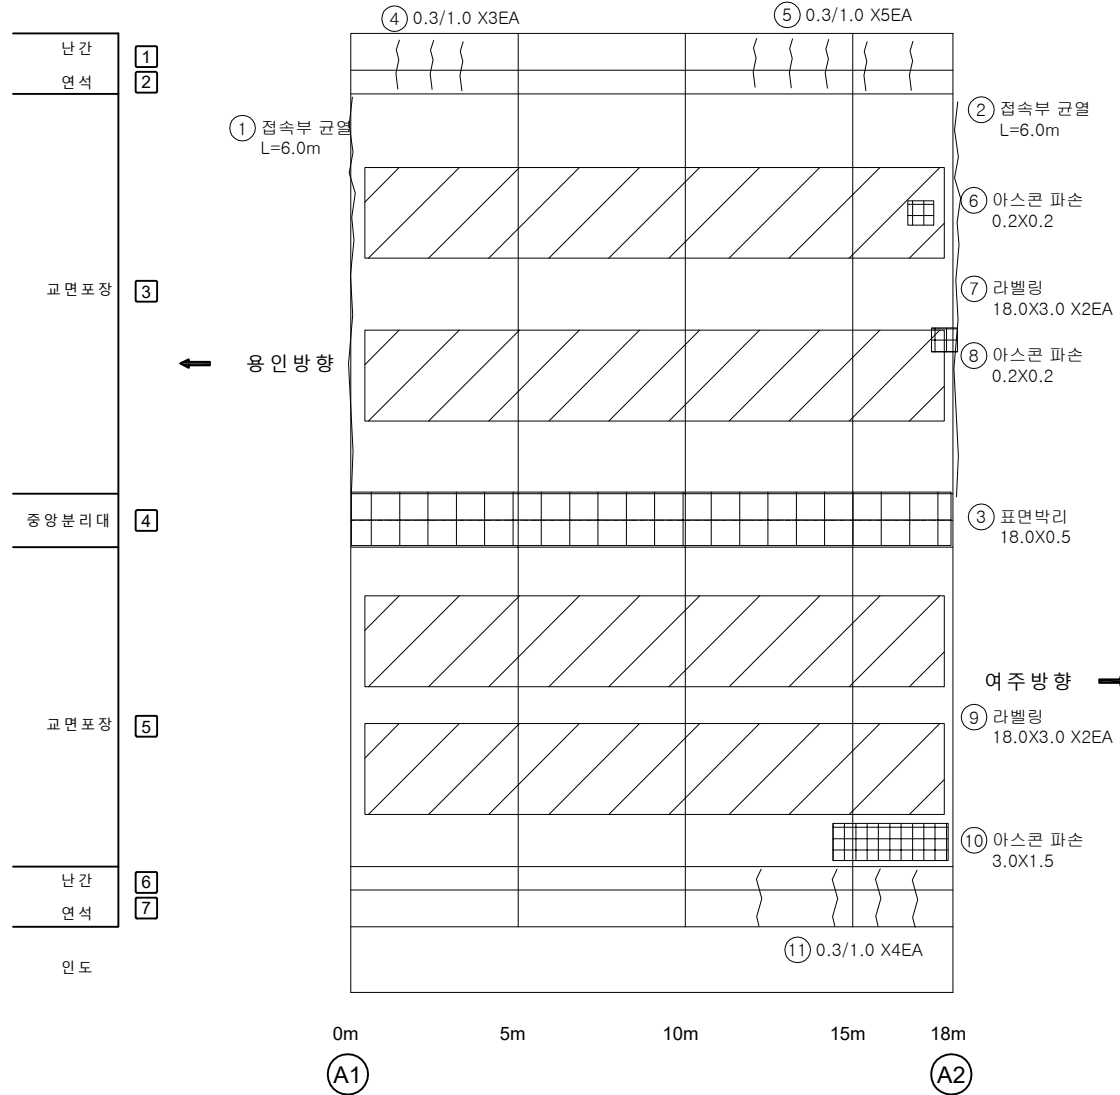
| 번호 | 구분 | 부재 | 손상내용 | 손상현황 | | | | | | 비 고 |
|---|---|---|---|---|---|---|---|---|---|---|
| 1 | 25상 | 교면포장 | 접속부 균열 | | 6.0 | | 1 | 6.00 | m | |
| 2 | 25상 | 교면포장 | 접속부 균열 | | 6.0 | | 1 | 6.00 | m | |
| 3 | 25상 | 중분대 | 표면박리 | | 18.0 | 0.5 | 1 | 9.00 | m² | |
| 4 | 25하 | 방호벽 | 균열(0.3mm이상) | 0.3 | 1.0 | | 3 | 3.00 | m | |
| 5 | 25하 | 방호벽 | 균열(0.3mm이상) | 0.3 | 1.0 | | 5 | 5.00 | m | |
| 6 | 25하 | 교면포장 | 아스콘 파손 | | 0.2 | 0.2 | 1 | 0.04 | m² | |
| 7 | 25하 | 교면포장 | 라벨링 | | 18.0 | 3.0 | 2 | 108.00 | m² | |
| 8 | 25하 | 교면포장 | 아스콘 파손 | | 0.2 | 0.2 | 1 | 0.04 | m² | |
| 9 | 25하 | 교면포장 | 라벨링 | | 18.0 | 3.0 | 2 | 108.00 | m² | |
| 10 | 25하 | 교면포장 | 아스콘 파손 | | 3.0 | 1.5 | 1 | 4.50 | m² | |
| 11 | 25하 | 방호벽 | 균열(0.3mm이상) | 0.3 | 1.0 | | 4 | 4.00 | m | |

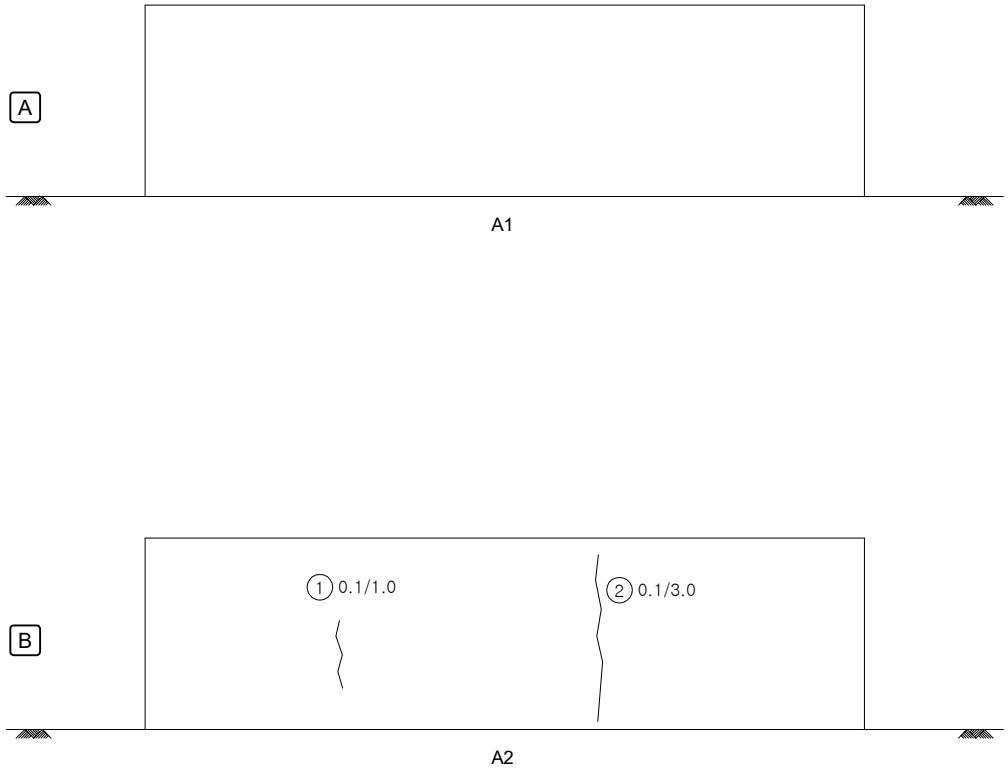
| 번호 | 구분 | 부재 | 손상내용 | 손상현황 | | | | | | 비고 |
|---|---|---|---|---|---|---|---|---|---|---|
| 1 | 25상 | 교대 | 균열(0.3mm미만) | 0.1 | 1.0 | | 1 | 1.00 | m | |
| 2 | 25상 | 교대 | 균열(0.3mm미만) | 0.1 | 3.0 | | 1 | 3.00 | m | |
