2025년 화성시 상수도시설물(배수지, 가압장) 안전점검용역

경기도 화성시 맑은물사업소

장안사랑배수지 - 계단실(내부)

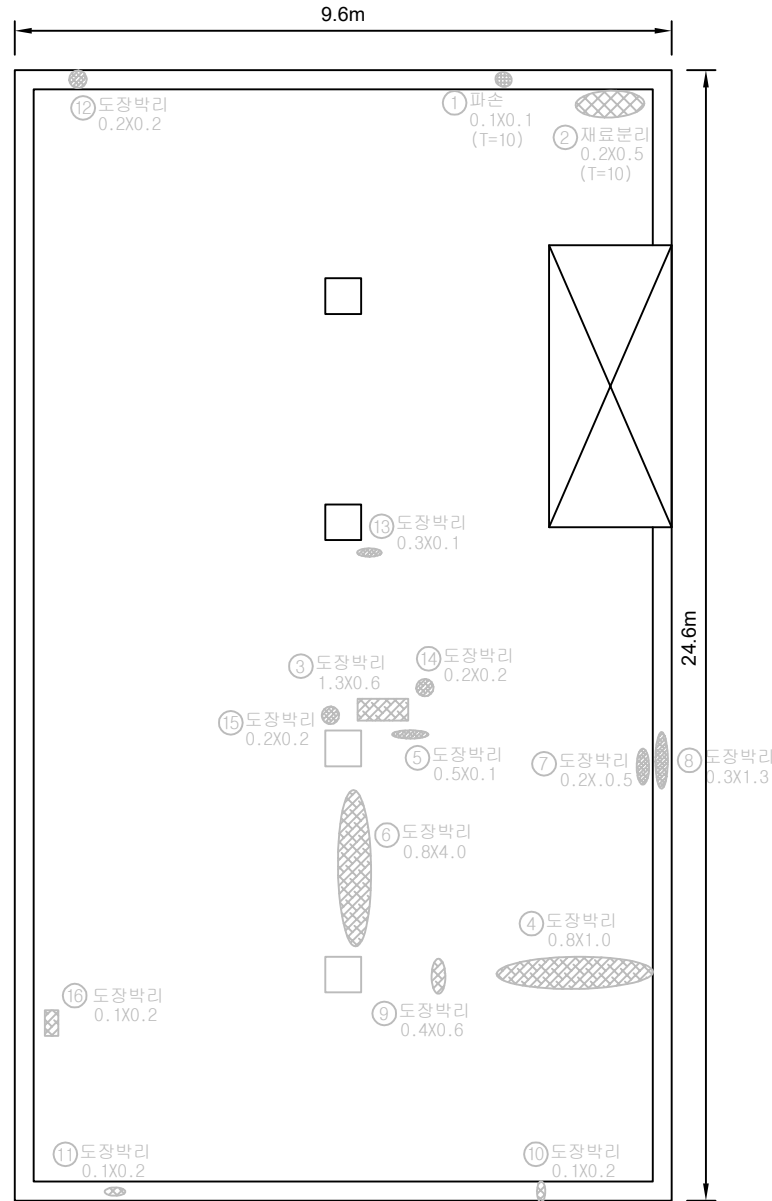
손상 집계표

| No. | 손상 내용 | 손상 크기 | | | | 손상 수량 | 단위 | 비고 |
|---|---|---|---|---|---|---|---|---|
| 1 | 파손 | | 0.1 | 0.1 | | 1 | 0.01 | m² 보수 |
| 2 | 재료분리 | | 0.2 | 0.5 | | 1 | 0.10 | m² 보수 |
| 3 | 도장박리 | | 1.3 | 0.6 | | 1 | 0.78 | m² 보수 |
| 6 | 도장박리 | | 0.8 | 4.0 | | 1 | 3.20 | m² 보수 |

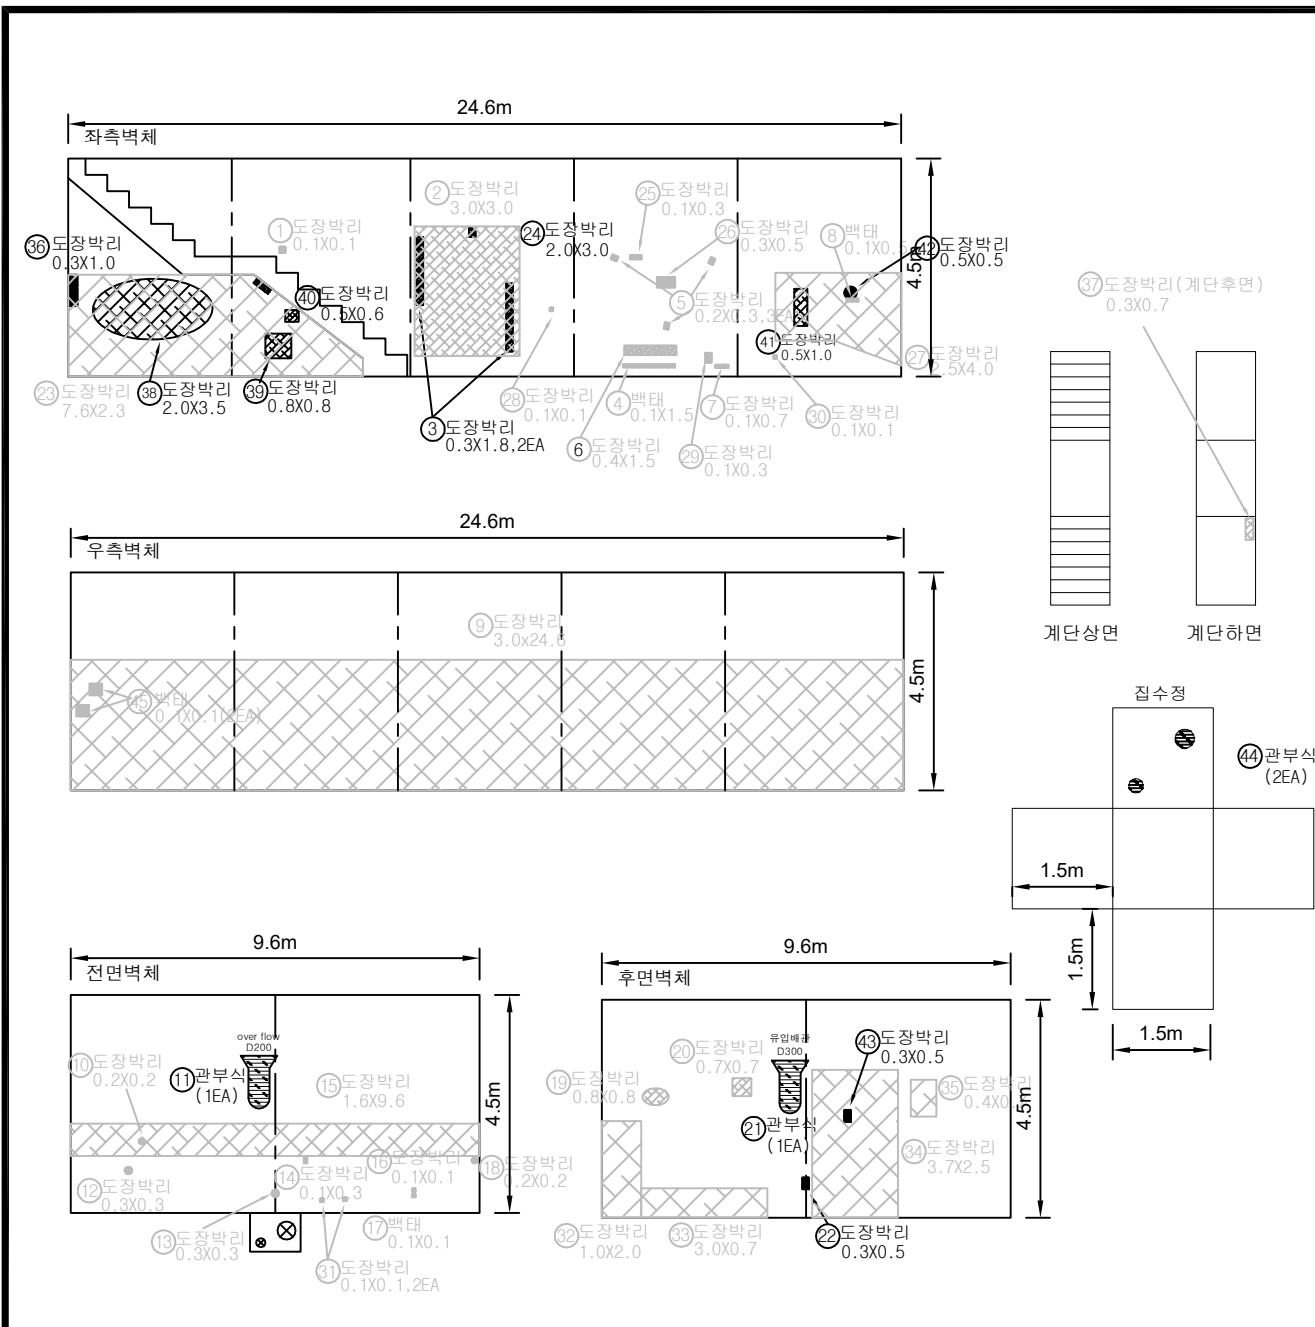
| 손상 집계표 | | | | | | | |
| 2 | 도장박리 | | 3.0 | 3.0 | | 9.00 | m² 보수 |
| 4 | 백태 | | 0.1 | 1.5 | | 0.15 | m² 보수 |
| 9 | 도장박리 | | 3.0 | 24.6 | | 73.80 | m² 보수 |
| 15 | 도장박리 | | 1.6 | 9.6 | | 15.36 | m² 보수 |

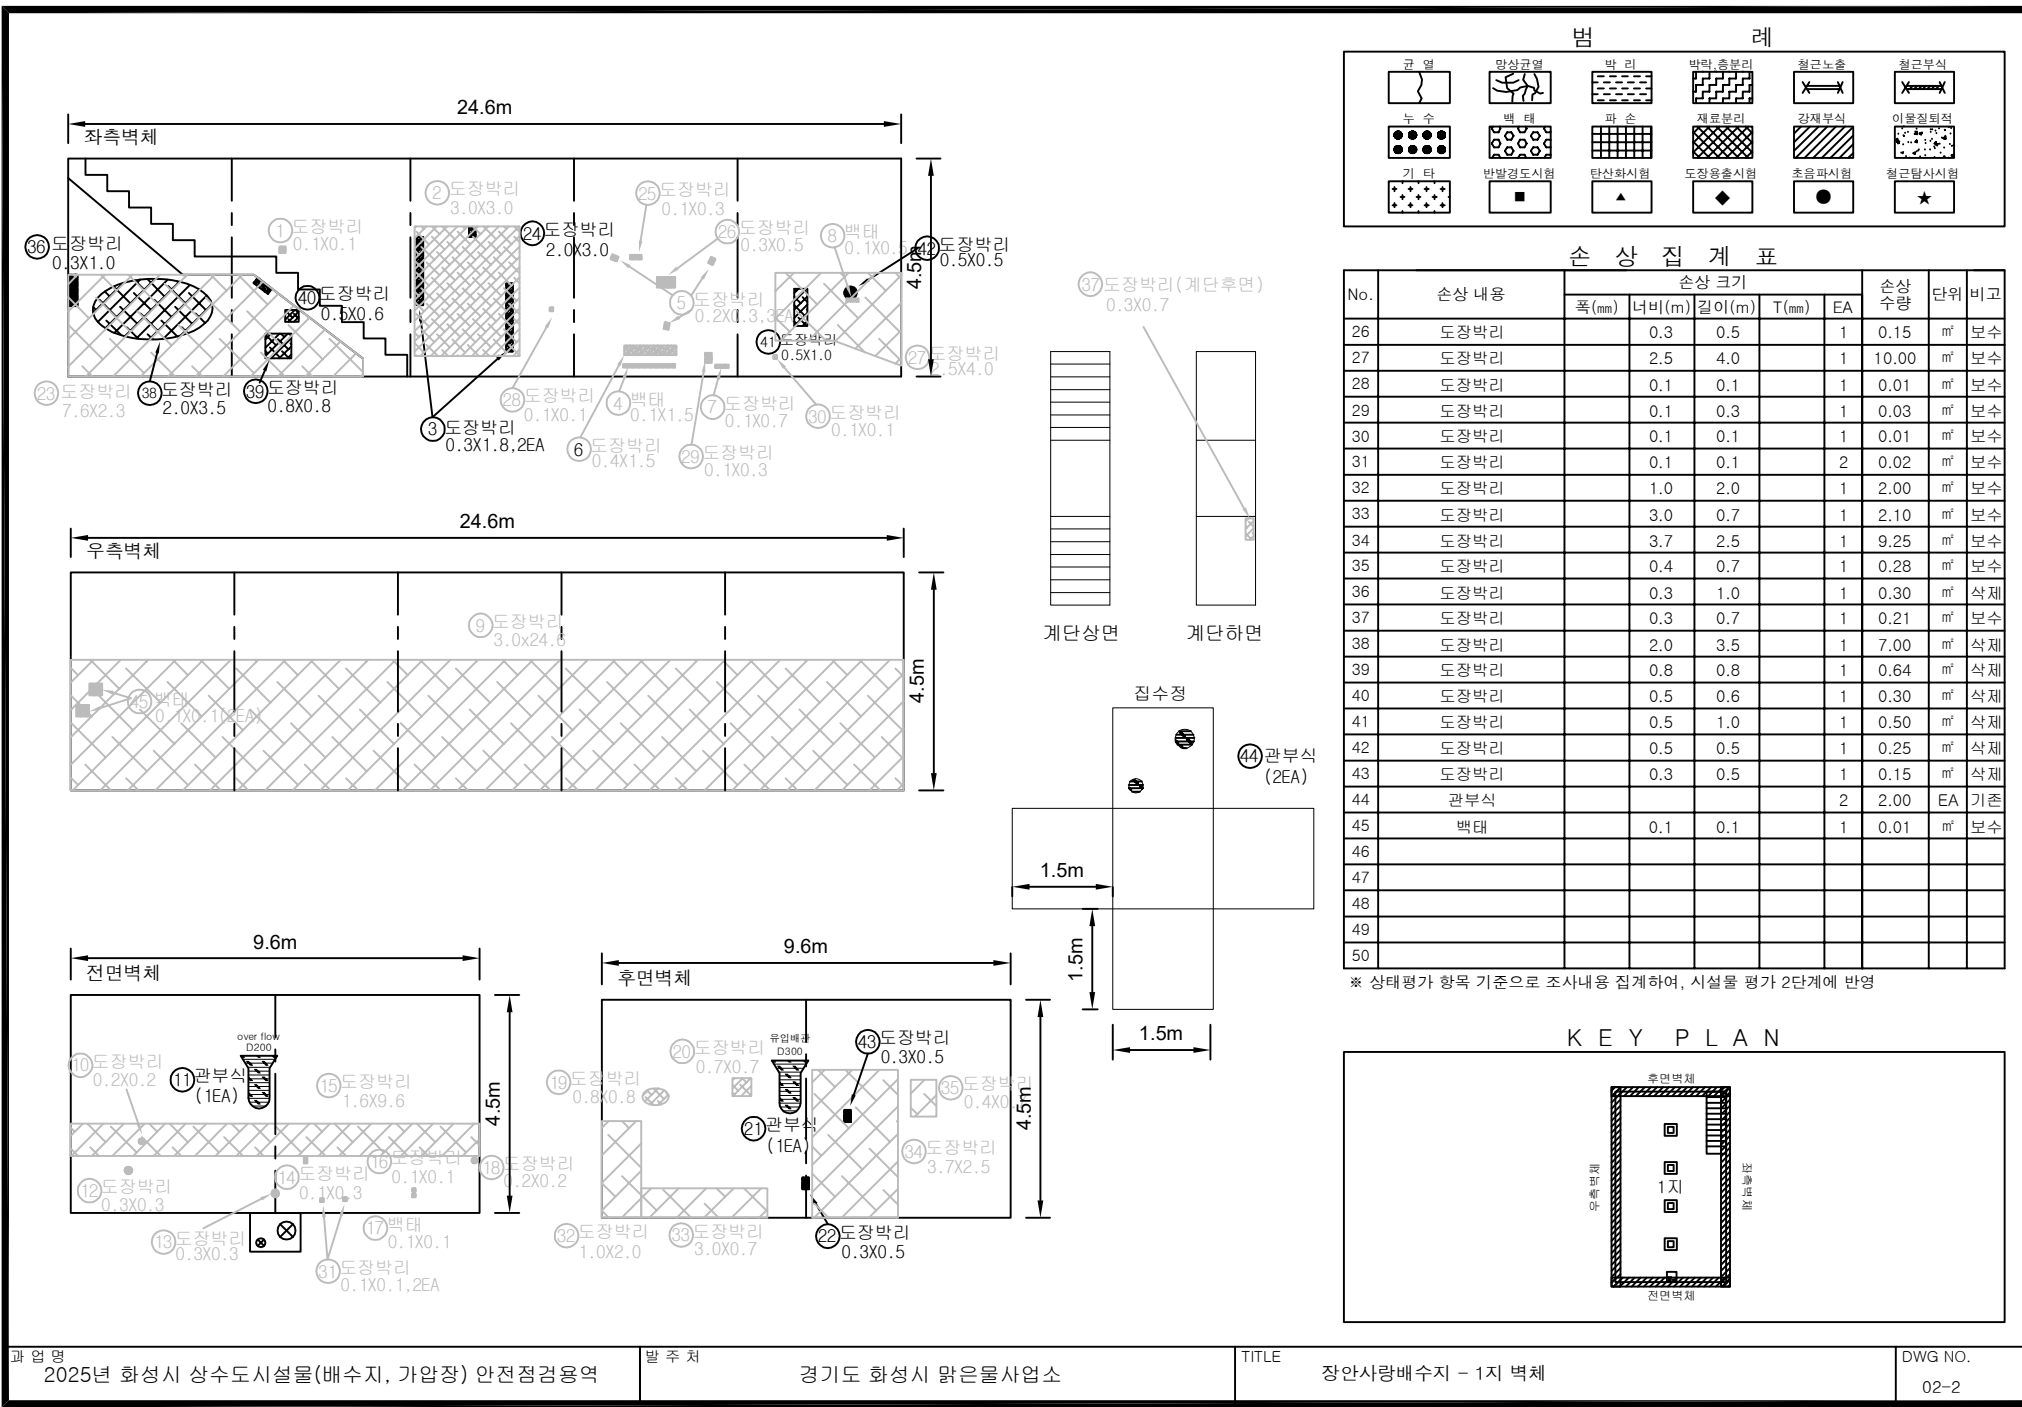
① 도장박리  
4.5X19.0

③ 도장박리  
0.1X0.1

② 도장박리  
0.5X0.8

④ 도장박리  
0.1X0.1

| No. | 손상 내용 | 손상 크기 | | | | 손상 수량 | 단위 | 비고 |
|---|---|---|---|---|---|---|---|---|
| 1 | 도장박리 | | 4.5 | 19.0 | | 1 | 85.50 | m <sup>2</sup> 보수 |
| 2 | 도장박리 | | 0.5 | 0.8 | | 1 | 0.40 | m <sup>2</sup> 보수 |

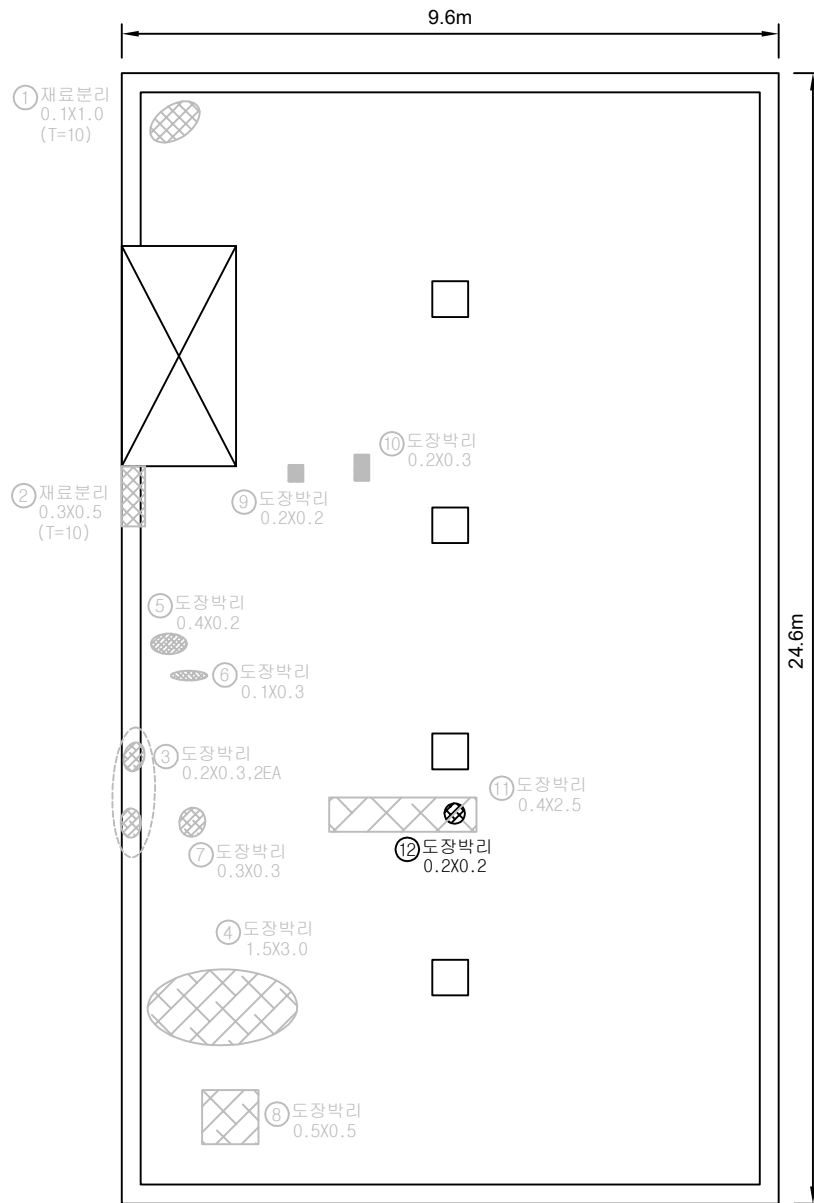
손상 집계표

| No. | 손상 내용 | 손상 크기 | | | | 손상 수량 | 단위 | 비고 |
|---|---|---|---|---|---|---|---|---|
| 1 | 재료분리 | | 0.1 | 1.0 | | 1 | 0.10 | 보수 |
| 4 | 도장박리 | | 1.5 | 3.0 | | 1 | 4.50 | 보수 |
| 11 | 도장박리 | | 0.4 | 2.5 | | 1 | 1.00 | 보수 |

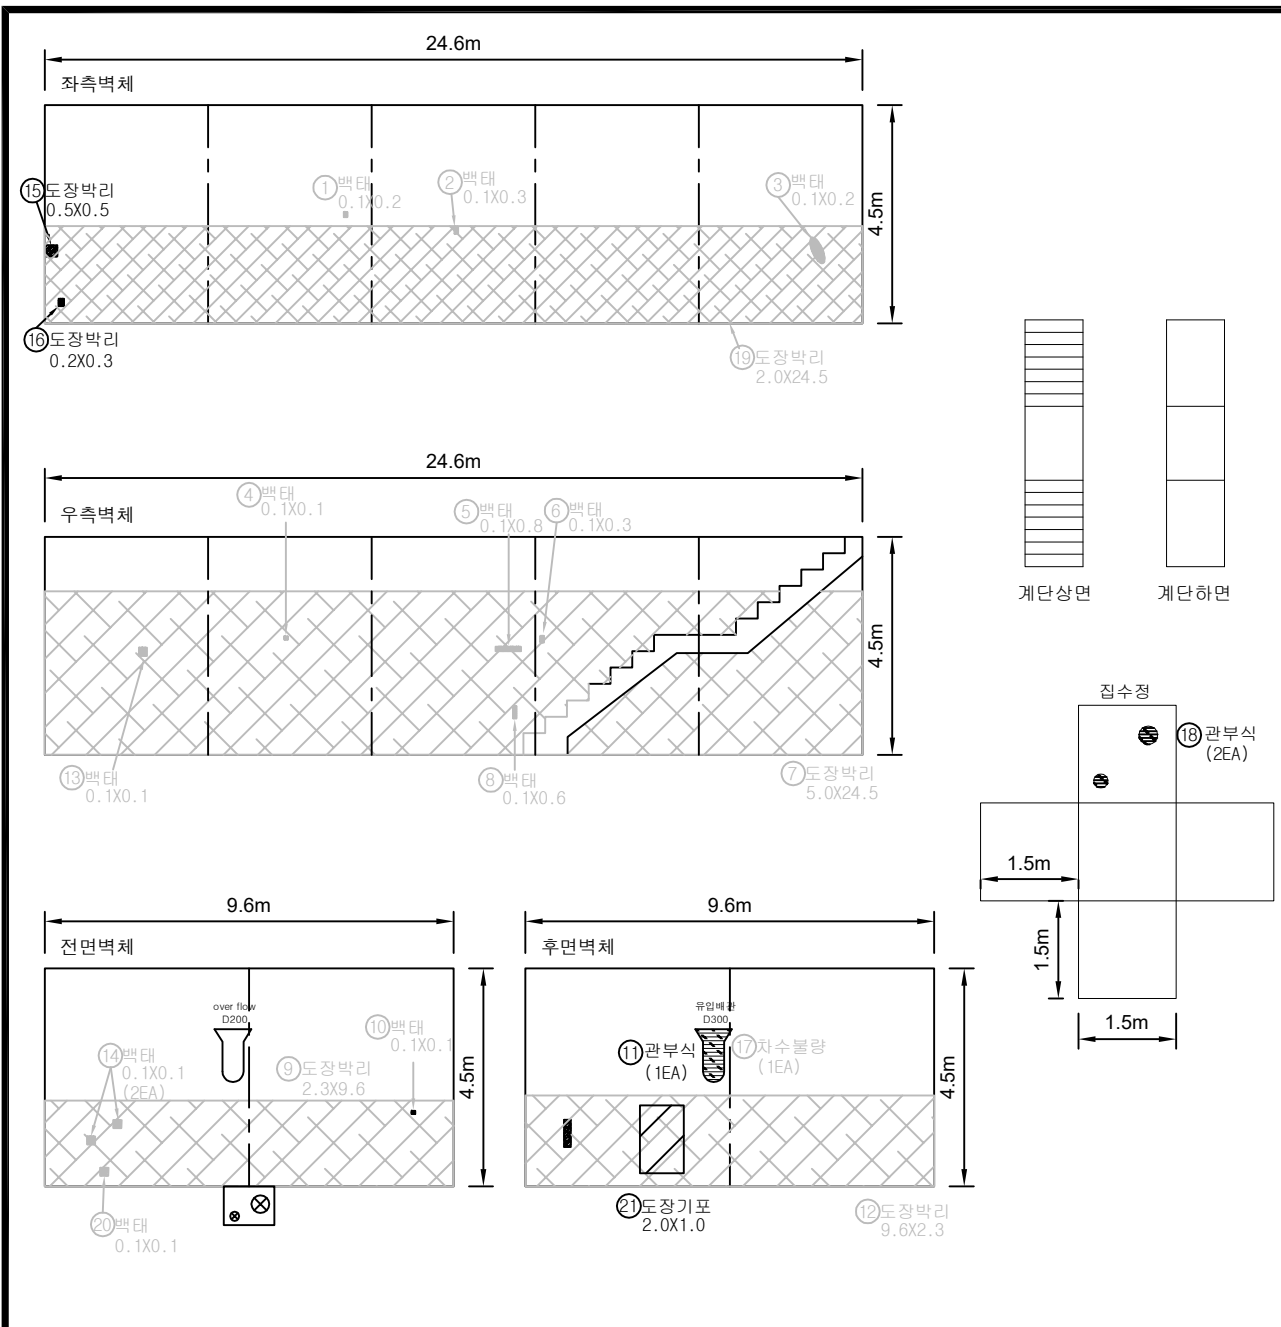
| 손상 집계표 | | 손상 크기 | | | | 손상 수량 | 단위 | 비고 |
| 7 | 도장박리 | | 5.0 | 24.5 | | 1 | 122.50 | m² 보수 |
| 9 | 도장박리 | | 2.3 | 9.6 | | 1 | 22.08 | m² 보수 |
| 17 | 차수불량 | | | | | 1 | 1.00 | EA 보수 |
| 19 | 도장박리 | | 2.0 | 24.5 | | 1 | 49.00 | m² 보수 |
| 21 | 도장기포 | | 2.0 | 1.0 | | 1 | 2.00 | m² 신규 |

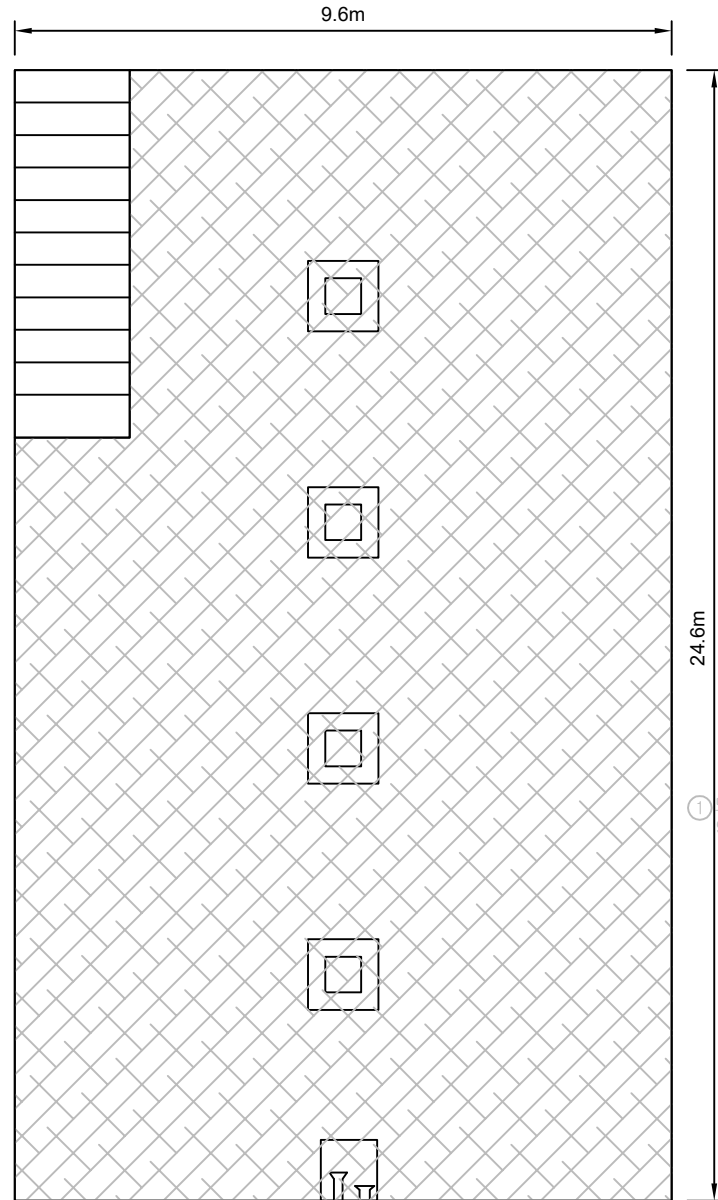
손상 집계표

| No. | 손상 내용 | 손상 크기 | | | | 손상 수량 | 단위 | 비고 |
|---|---|---|---|---|---|---|---|---|
| 1 | 도장박리 | | 9.6 | 24.5 | | 1 | 235.20 | m² 보수 |

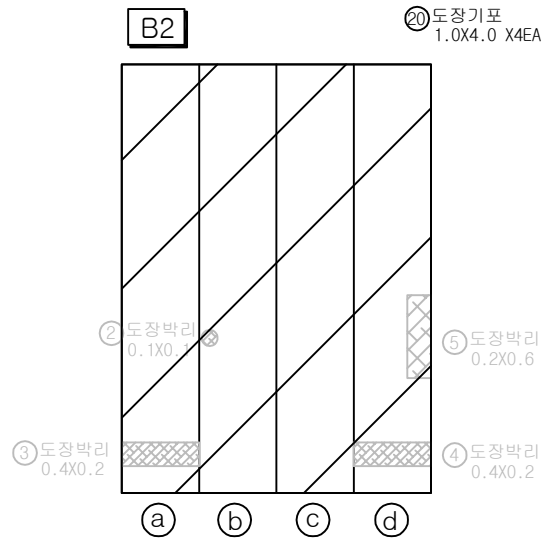
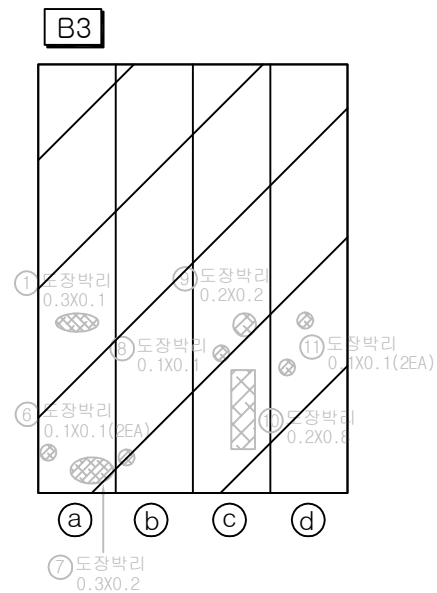
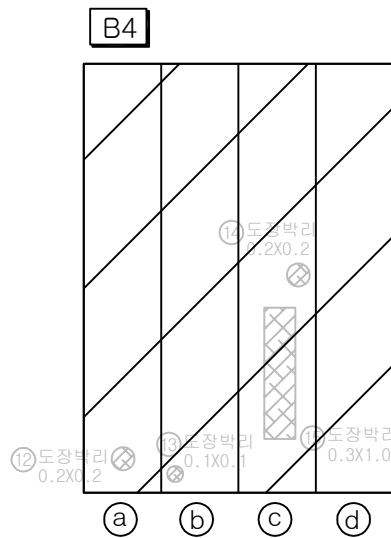
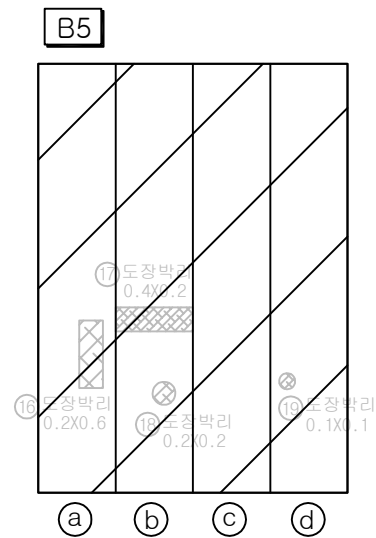
**손상 집계표**

| No. | 손상 내용 | 손상 크기 | | | | 손상 수량 | 단위 | 비고 |
|---|---|---|---|---|---|---|---|---|
| 20 | 도장기포 | | 1.0 | 4.0 | | 4 | 16.00 | 신규 |

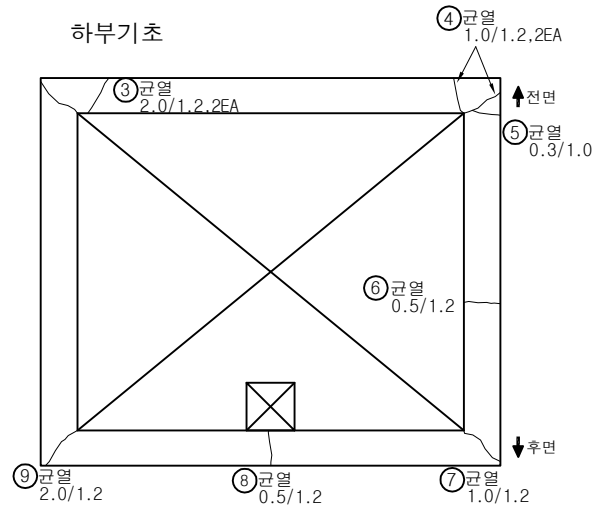
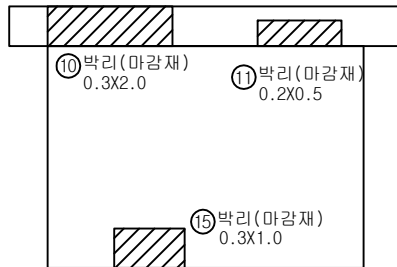
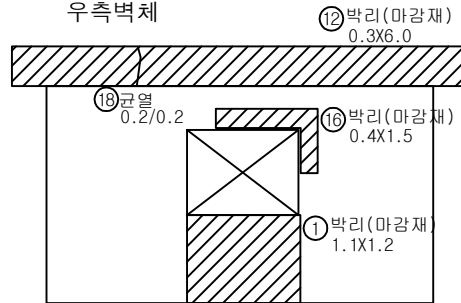
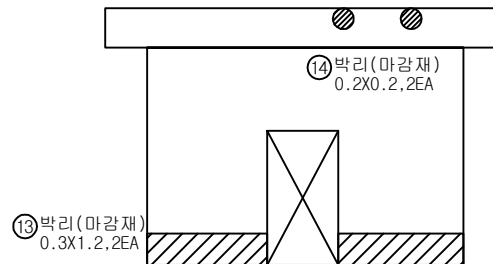
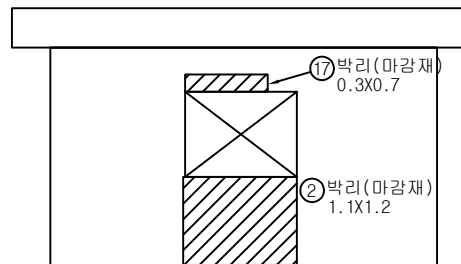
09

손상 집계표

| No. | 손상 내용 | 손상 크기 | | | | 손상 수량 | 단위 | 비고 |
|---|---|---|---|---|---|---|---|---|
| 1 | 박리(마감재) | | 1.1 | 1.2 | | 1 | 1.32 | m² 보수 |
| 3 | 균열 | 2.0 | | 1.2 | | 2 | 2.40 | m 기존 |
| 9 | 균열 | 2.0 | | 1.2 | | 1 | 1.20 | m 기존 |
| 12 | 박리(마감재) | | 0.3 | 6.0 | | 1 | 1.80 | m² 보수 |

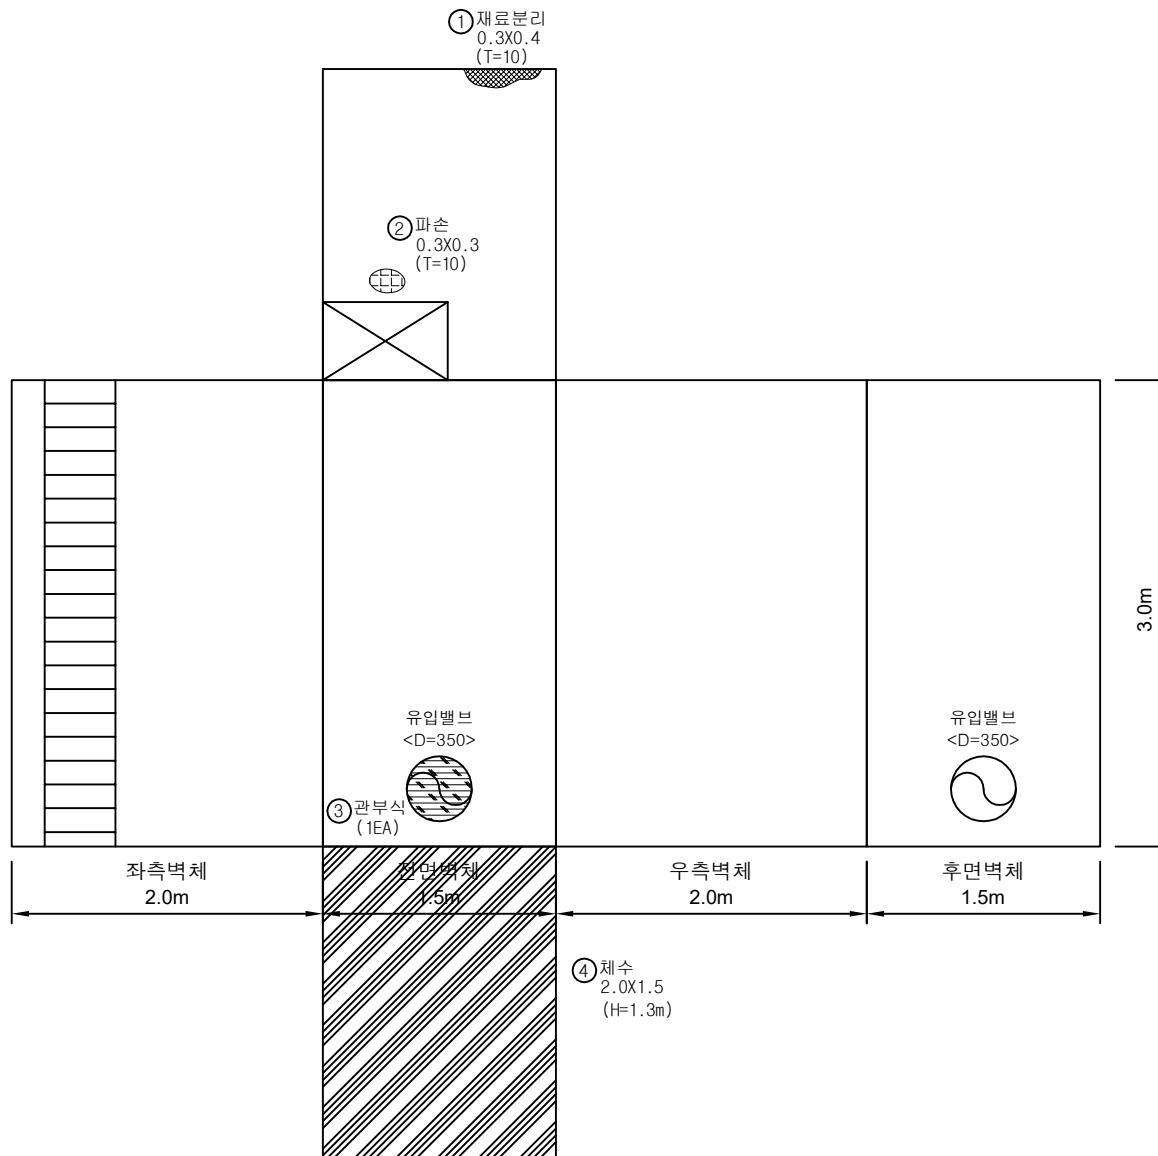
손상 집계 표

| No. | 손상 내용 | 손상 크기 | | | | 손상 수량 | 단위 | 비고 |
|---|---|---|---|---|---|---|---|---|
| 1 | 재료분리 | | 0.3 | 0.4 | | 1 | 0.12 | m² 기준 |
| 2 | 파손 | | 0.3 | 0.3 | | 1 | 0.09 | m² 기준 |
| 3 | 관부식 | | | | | 1 | 1.00 | EA 기준 |
| 4 | 체수 | | 2.0 | 1.5 | | 1 | 3.00 | m² 기준 |

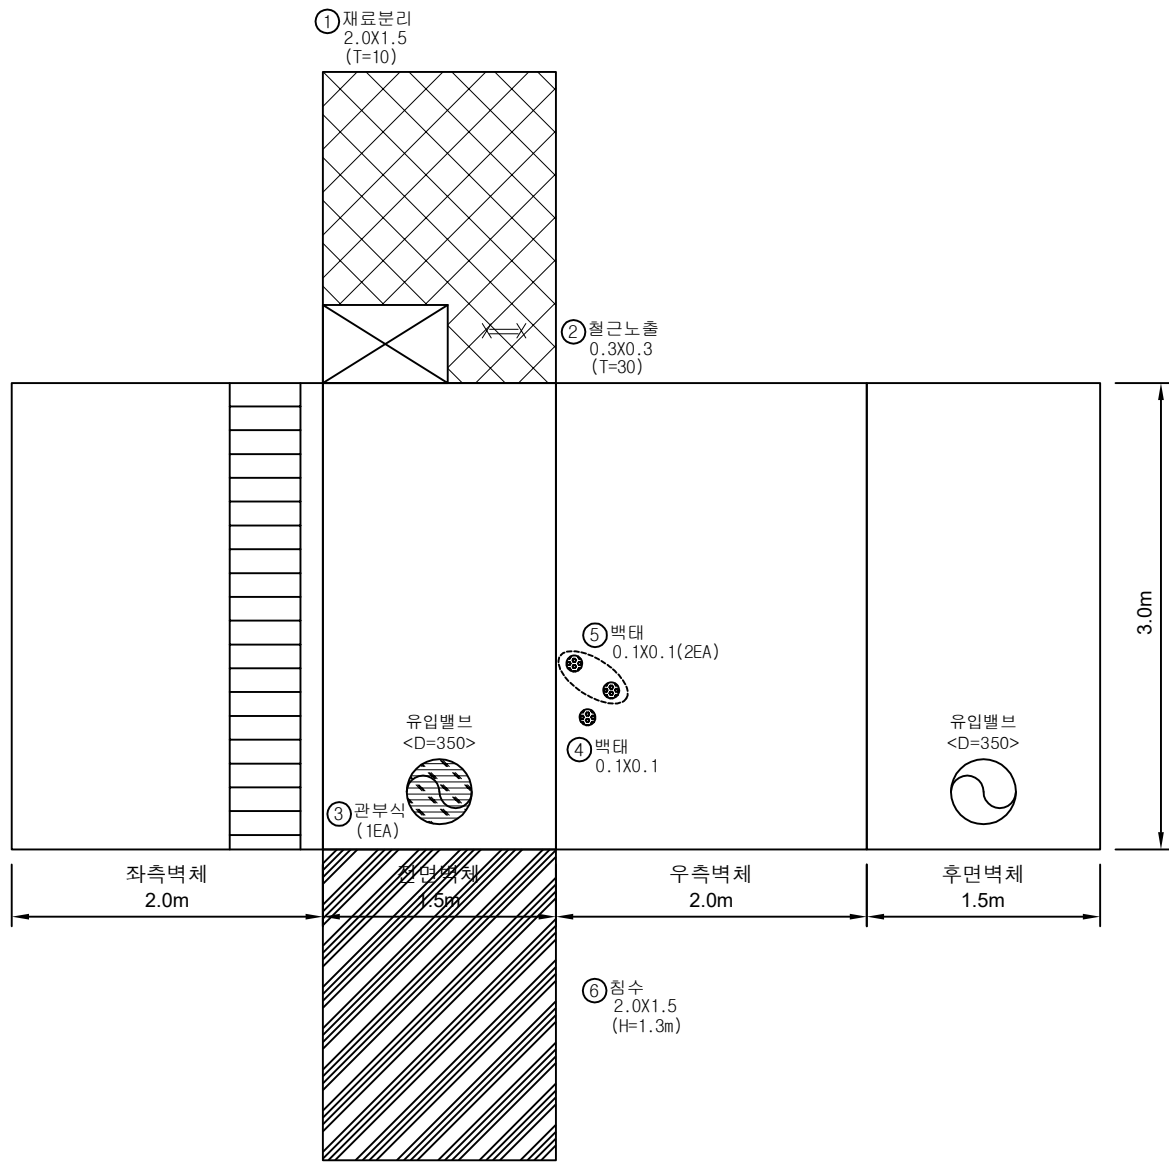
**손상 집계 표**

| No. | 손상 내용 | 손상 크기 | | | | 손상 수량 | 단위 | 비고 |
|---|---|---|---|---|---|---|---|---|
| 1 | 재료분리 | | 2.0 | 1.5 | | 1 | 3.00 | ㎡ 기준 |
| 2 | 철근노출 | | 0.3 | 0.3 | | 1 | 0.09 | ㎡ 기준 |
| 3 | 관부식 | | | | | 1 | 1.00 | EA 기준 |
| 6 | 침수 | | 2.0 | 1.5 | | 1 | 3.00 | ㎡ 기준 |

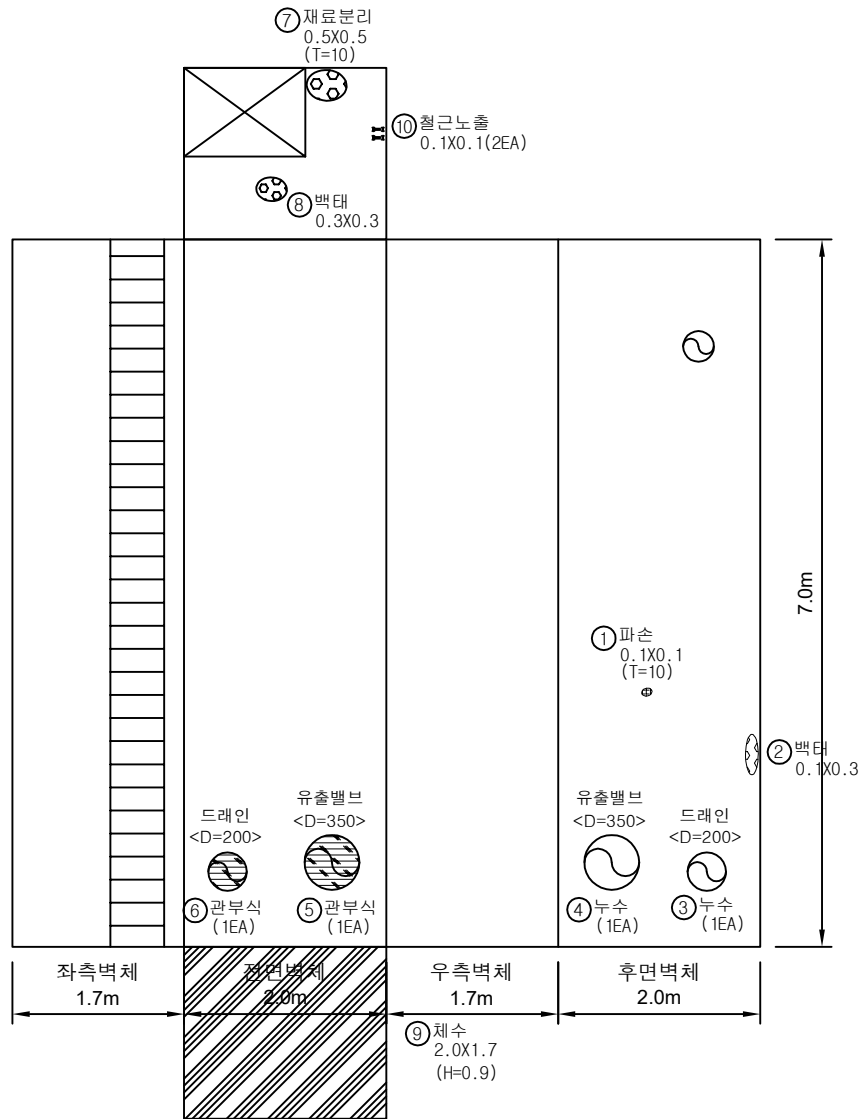
손상 집계 표

| No. | 손상 내용 | 손상 크기 | | | | 손상 수량 | 단위 | 비고 |
|---|---|---|---|---|---|---|---|---|
| 1 | 파손 | | 0.1 | 0.1 | | 1 | 0.01 | m <sup>2</sup> 기존 |
| 7 | 재료분리 | | 0.5 | 0.5 | | 1 | 0.25 | m <sup>2</sup> 기존 |
| 9 | 체수 | | 2.0 | 1.7 | | 1 | 3.40 | m <sup>2</sup> 기존 |
| 10 | 철근노출 | | 0.1 | 0.1 | | 2 | 0.02 | m <sup>2</sup> 기존 |

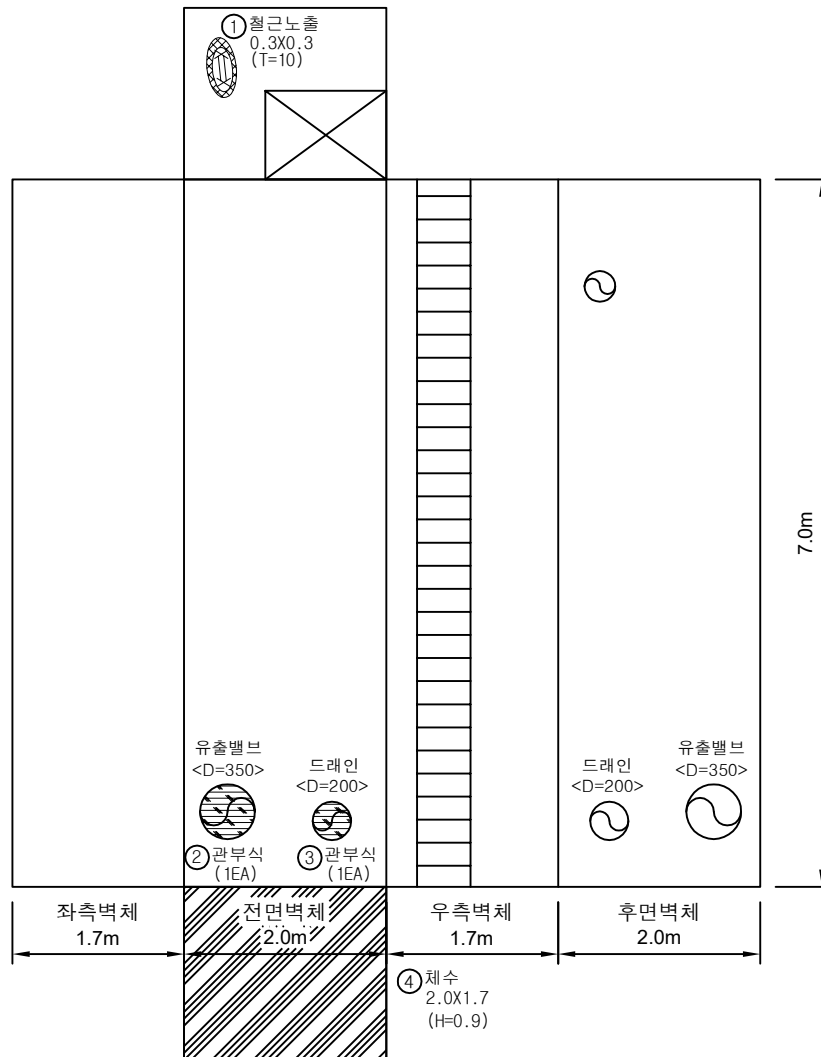
손상 집계표

| No. | 손상 내용 | 손상 크기 | | | | 손상 수량 | 단위 | 비고 |
|---|---|---|---|---|---|---|---|---|
| 1 | 철근노출 | | 0.3 | 0.3 | | 1 | 0.09 | m² 기존 |
| 2 | 관부식 | | | | | 1 | 1.00 | EA 기존 |
| 4 | 채수 | | 2.0 | 1.7 | | 1 | 3.40 | m² 기존 |

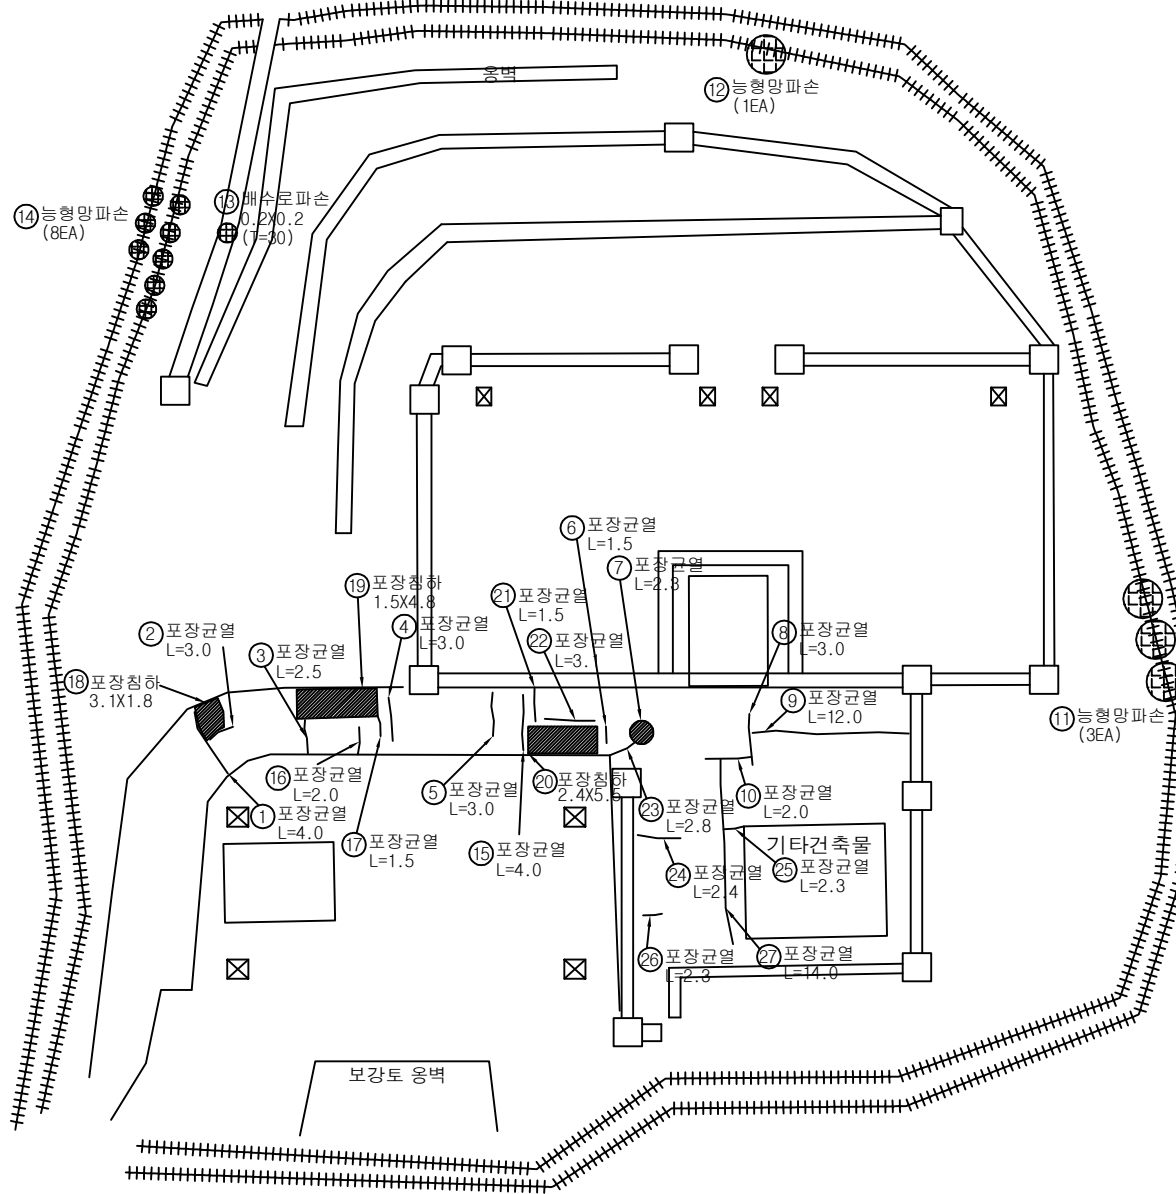
**손상 집계표**

| No. | 손상 내용 | 손상 크기 | | | | 손상 수량 | 단위 | 비고 |
|---|---|---|---|---|---|---|---|---|
| 1 | 포장균열 | | | 4.0 | | 1 | 4.00 | m 보수 |
| 9 | 포장균열 | | | 12.0 | | 1 | 12.00 | m 기존 |
| 11 | 능형망파손 | | | | | 3 | 3.00 | EA 보수 |
| 13 | 배수로 파손 | 30 | 0.2 | 0.2 | | 1 | 0.04 | m <sup>2</sup> 기존 |
| 18 | 포장침하 | | 3.1 | 1.8 | | 1 | 5.58 | m <sup>2</sup> 보수 |
| 20 | 포장침하 | | 2.4 | 5.5 | | 1 | 13.20 | m <sup>2</sup> 보수 |

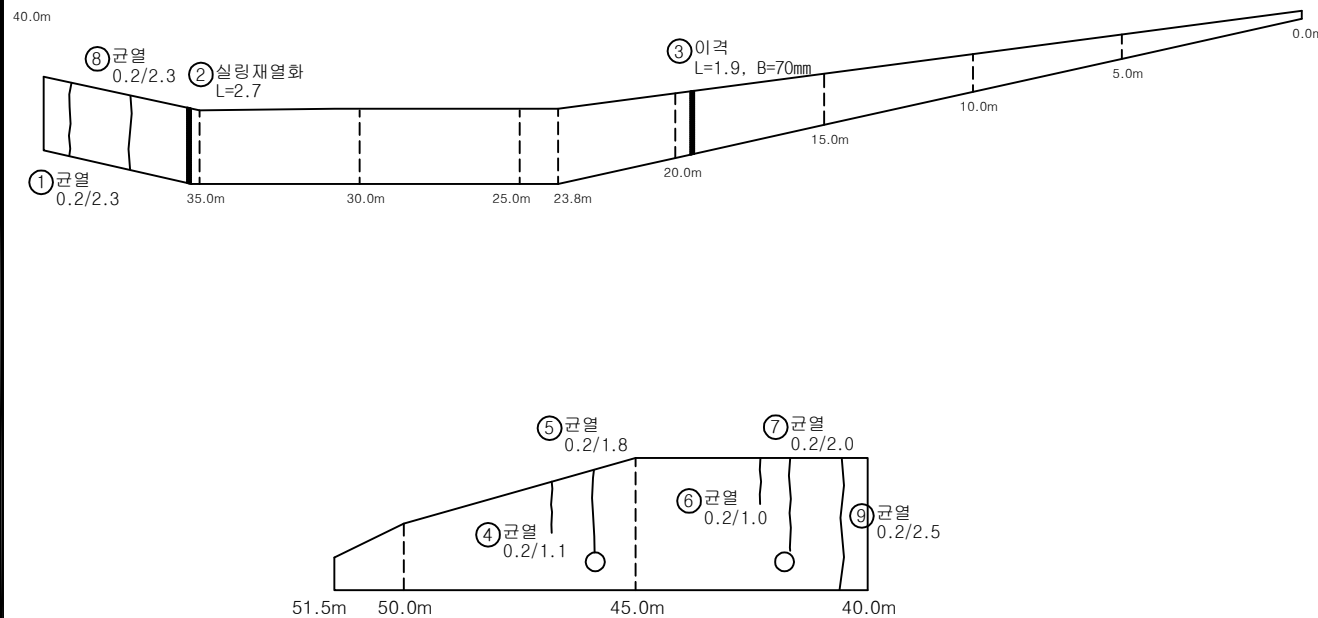
16

## 손상 집계표

| No. | 손상 내용 | 손상 크기 | | | | 손상 수량 | 단위 | 비고 |
|---|---|---|---|---|---|---|---|---|
| 1 | 균열 | 0.2 | | 2.3 | | 1 | 2.30 | m 기준 |
| 9 | 균열 | 0.2 | | 2.5 | | 1 | 2.50 | m 기준 |

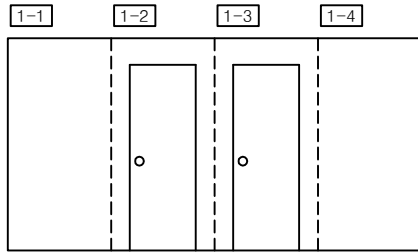
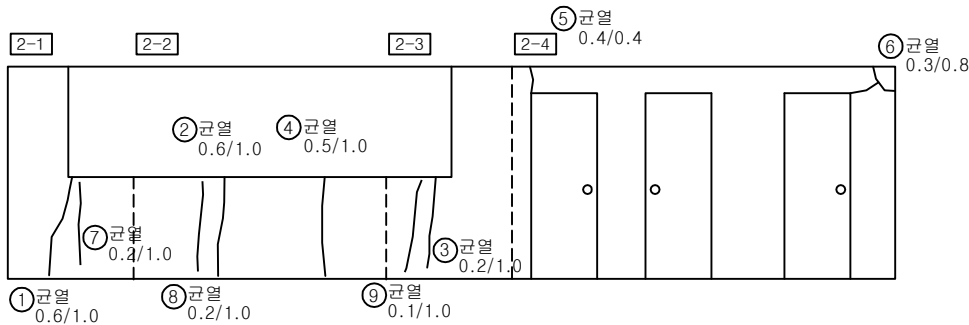
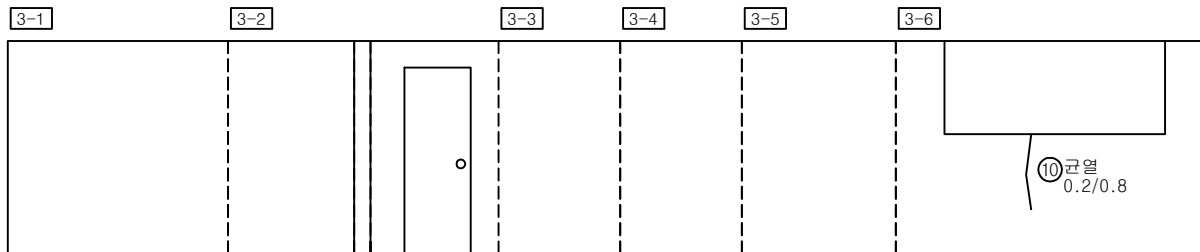
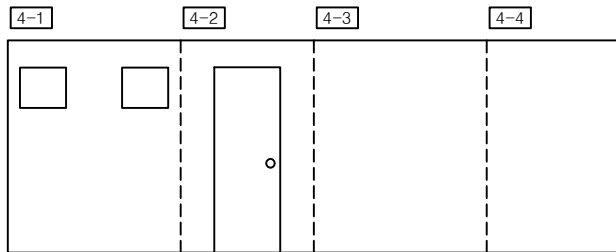
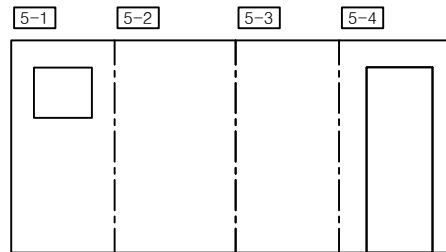
손상 집계 표

| No. | 손상 내용 | 손상 크기 | | | | 손상 수량 | 단위 | 비고 |
|---|---|---|---|---|---|---|---|---|
| 1 | 균열 | 0.6 | | 1.0 | | 1 | 1.00 | m 보수 |
| 4 | 균열 | 0.5 | | 1.0 | | 1 | 1.00 | m 보수 |
| 7 | 균열 | 0.2 | | 1.0 | | 1 | 1.00 | m 기존 |
