상주영천고속도로 2024~2025년 시설물 안전점검 용역  
(2025년 하반기 정밀안전점검)

# 외 관 조 사 망 도

블럭식 옹벽 06

2025.12

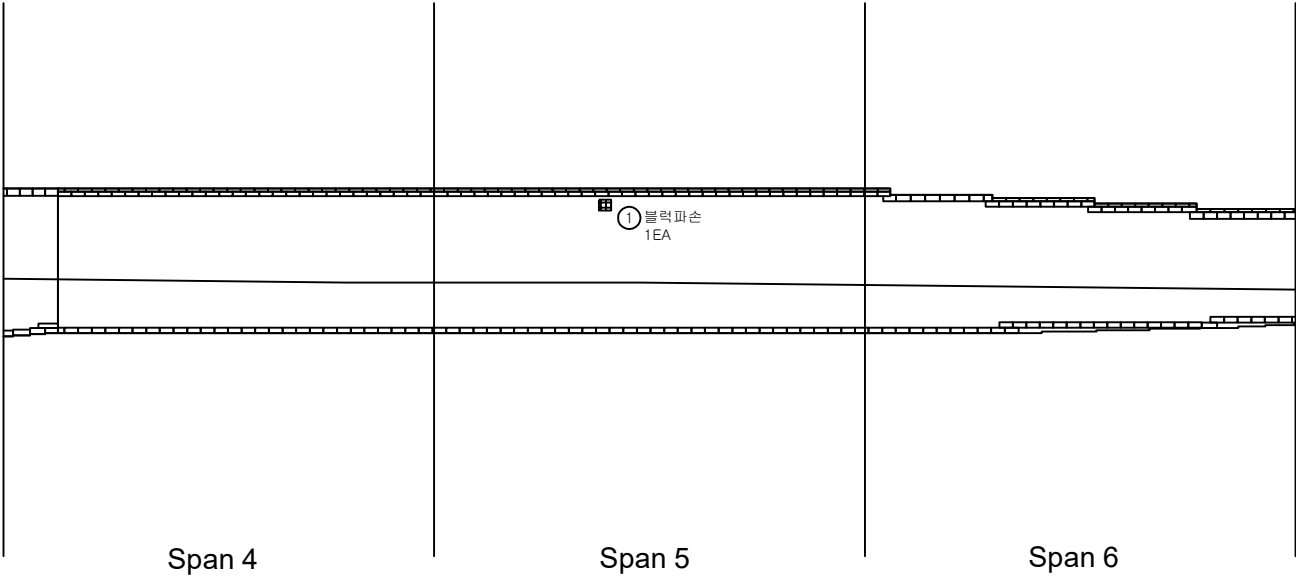
02

| 번호 | 구분 | 부재 | 손상내용 | 손상현황 | | | | | | 비 고 |
|---|---|---|---|---|---|---|---|---|---|---|
| 1 | 1954 | 옹벽 | 블럭 파손 | | | | 1.00 | EA | 1 | |
