절토사면 외관조사 현황도 (Face Map)

절토사면 위치 : 삼덕대절토사면(좌측)

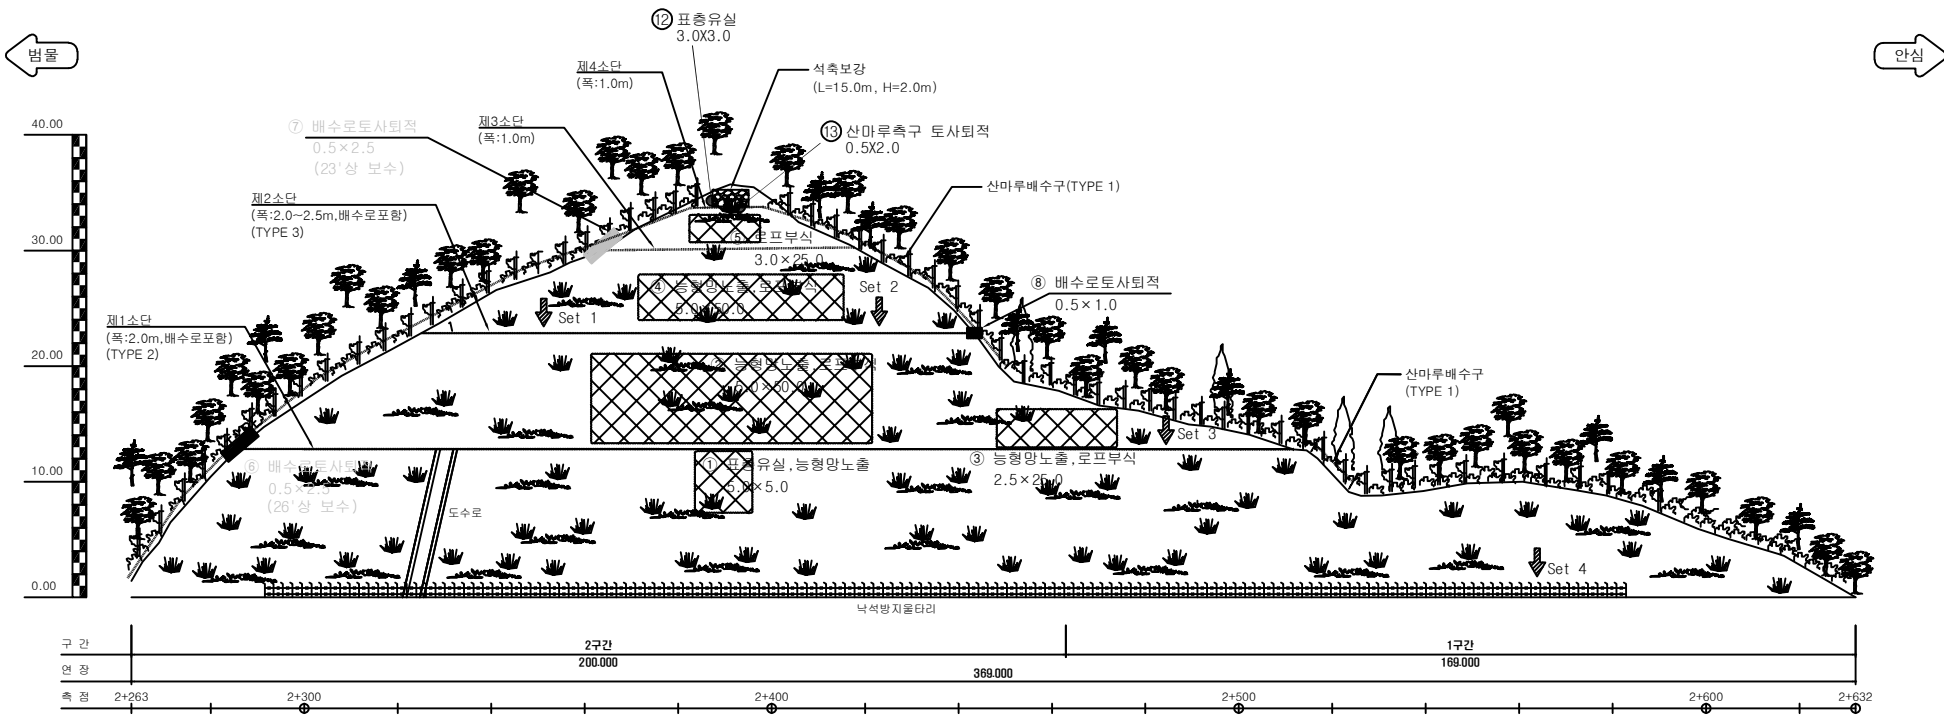
◆경사/방향 : 50 / 115

◆연 장 : 369.0m

◆높 이 : 38.5m

| Bieniawski의 RMR분류 | | | | | | | | | | | | N o . | Set 1 | Set 2 | Set 3 | Set 4 | Set 5 | Set 6 | Set 7 | Set 8 | Set 9 | Set 10 |
|---|---|---|---|---|---|---|---|---|---|---|---|---|---|---|---|---|---|---|---|---|---|---|
| | | | | | | | | | | | | 방 향 성 | 25/104 | 15/172 | 84/171 | 16/148 | | | | | | |
| 간 격(m) | 연 장(m) | 틈 새(mm) | 거칠기 | 충전물(mm) | | 풍화도 | | | | | | 간 격 (m) | S3 | S3 | S3 | S4 | | | | | | |
| > 2.0 | S1 | < 1.0 | P1 | tight | A1 | 매우거칠 | R1 | void | F1 | Fresh | 6 | 연 장 성 (m) | P2 | P2 | P2 | P2 | | | | | | |
| 0.6 ~ 2.0 | S2 | 1.0 ~ 3.0 | P2 | < 0.1 | A2 | 거칠 | R2 | hard | < 5 | F2 | S.W. | 5 | 틈새(간격) (mm) | A4 | A3 | A4 | A4 | | | | | |
| 0.2 ~ 0.6 | S3 | 3.0 ~ 10.0 | P3 | 0.1 ~ 1.0 | A3 | 약간거칠 | R3 | | > 5 | F3 | M.W. | 3 | 거 칠 기 | R3 | R3 | R3 | R3 | | | | | |
| 0.06 ~ 0.2 | S4 | 10.0 ~ 20.0 | P4 | 1.0 ~ 5.0 | A4 | 매끄러움 | R4 | soft | < 5 | F4 | H.W. | 1 | 충전물 | F3 | F2 | F2 | F2 | | | | | |
| < 0.06 | S5 | > 20.0 | P5 | > 5.0 | A5 | 경면화 | R5 | | > 5 | F5 | C.W. | 0 | 풍화도 | 3 | 3 | 3 | 3 | | | | | |
