## **3. 서문3교(서울방향)**

### 3. 서문3교(서울방향)

본 시설물은 경기도 고양시 덕양구 강매로 93-95, 391-2 (강매동)에 위치한 교량으로 총 연장 250.0m, 폭 12.3m로 시공되어 있다.

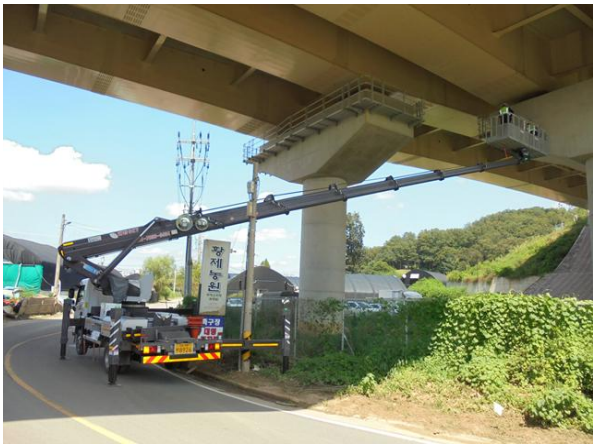
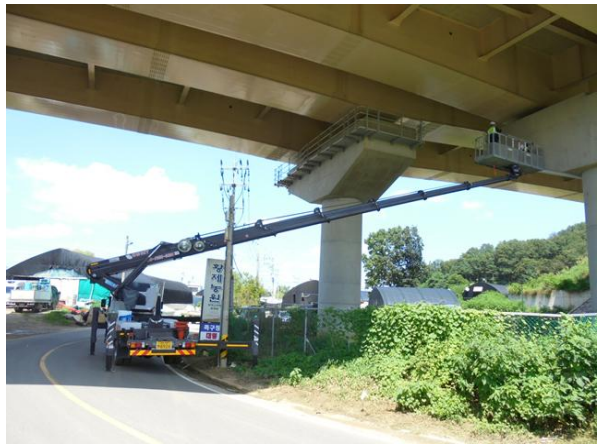
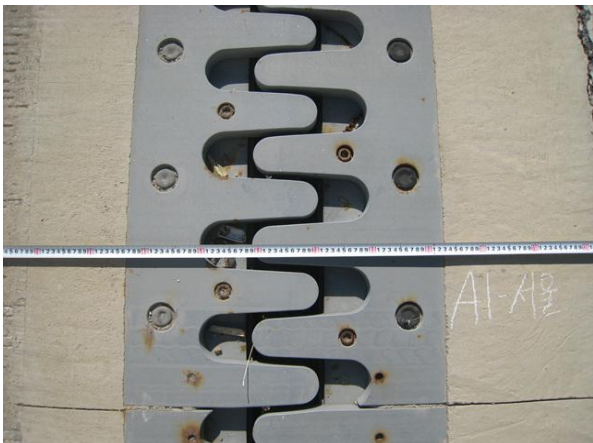
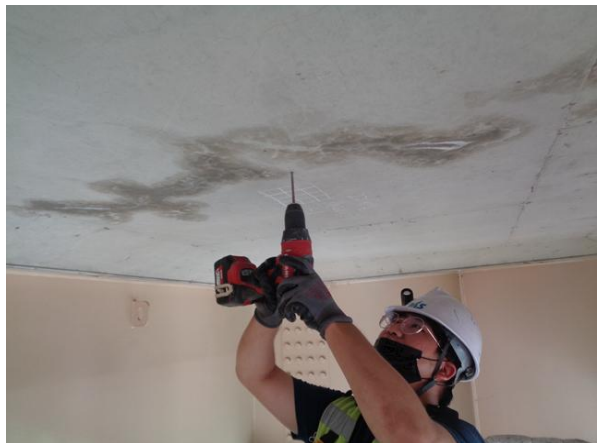
【사진 3.3.1】 근접조사를 위한 장비 사용 전경

| Span번호 | 조사방법 및 접근성 | 조사기간 | 비고 |
|---|---|---|---|
| S1~S4 | 도보, 고소차 | 2022.08.22.~2022.12.11. | |
| 작업전경 | | 작업전경 | |
| 제원조사 | | 비파괴시험 | |

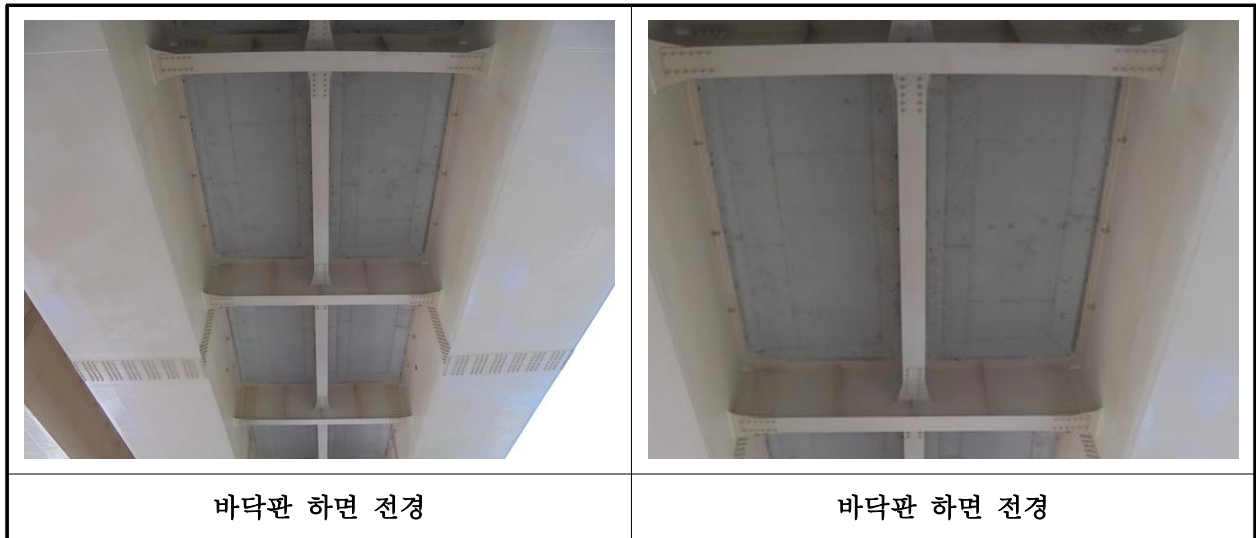
【사진 3.3.2】 바닥판하면 전경

- 서문3교(서울방향)는 총 4경간으로 이루어져 있으며, 연장은 L=250.0m 폭 12.3m로 바닥판은 철근콘크리트로 시공되어있다.
- 바닥판하면에 대한 현장조사는 도보 및 고소작업차로 근접조사를 실시하였다.

- 바닥판 하면 현장조사 결과 폭 0.3mm미만 균열 및 망상균열, 백태, 파손 및 철근노출, 물끓기흠 미제거 등의 손상이 조사되었다.

- 바닥판하면에 0.3mm미만 균열 및 망상균열이 조사 되었고, 균열의 경우 초기 건조수축, 온도 변화, 거푸집 조기탈형 등의 복합적인 원인에 의한 균열로 추정되며, 균열부 외부 수유입에 의한 백태, 시공시 외부 충격에 의한 파손 및 철근노출, 시공 미흡에 의한 물끊기홈 미제거 등의 손상이 조사되었다. 손상부는 표면처리, 단면보수, 정비 등의 하자보수가 필요한 상태이며, 주기적인 점검을 통한 손상의 진전여부 확인 및 신규손상 발생여부 확인 등의 유지관리가 필요할 것으로 사료된다.

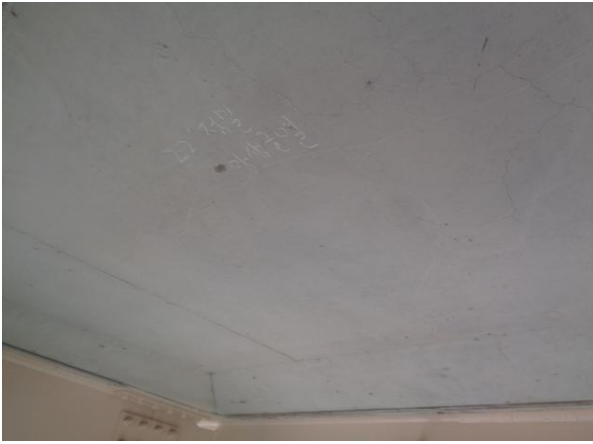
| S1 망상균열 (2.5m×3.0m×2EA) | S1 물뚫기흙 미제거 (0.5m) |

| 구분 | | 손상 내용 | 단위 | 물량 | 개소 | 보수방안 | 우선순위 |
|---|---|---|---|---|---|---|---|
| | | 망상균열 | m <sup>2</sup> | 145.00 | 20 | 표면처리 | 하자 |

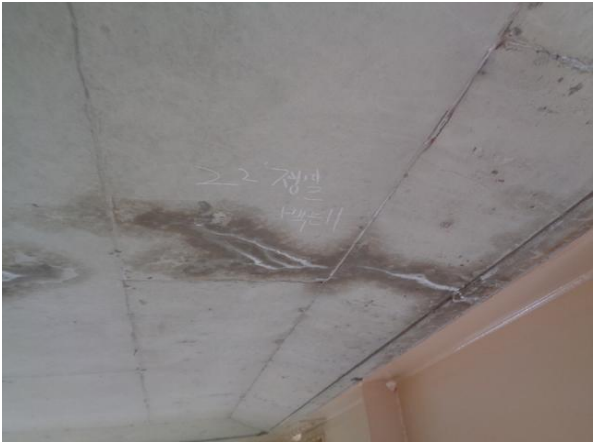
| S1 백태 (0.2m×2.0m×2EA) | S1 균열 (0.2mm/2.5m) |

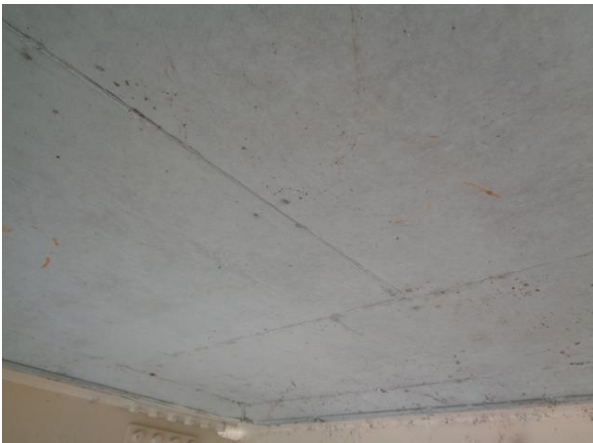
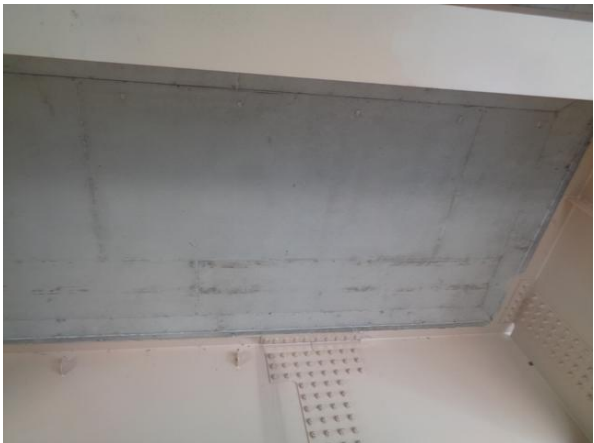
| S3 망상균열 (2.5m×3.0m×2EA) | S3 망상균열 (2.5m×3.0m×2EA) |

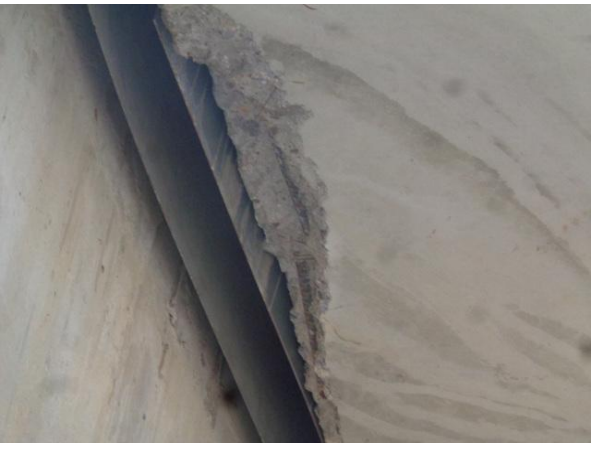
| <p>S4 파손 및 철근노출 (0.2m×1.0m)</p> | <p style="text-align: center;">-</p> |

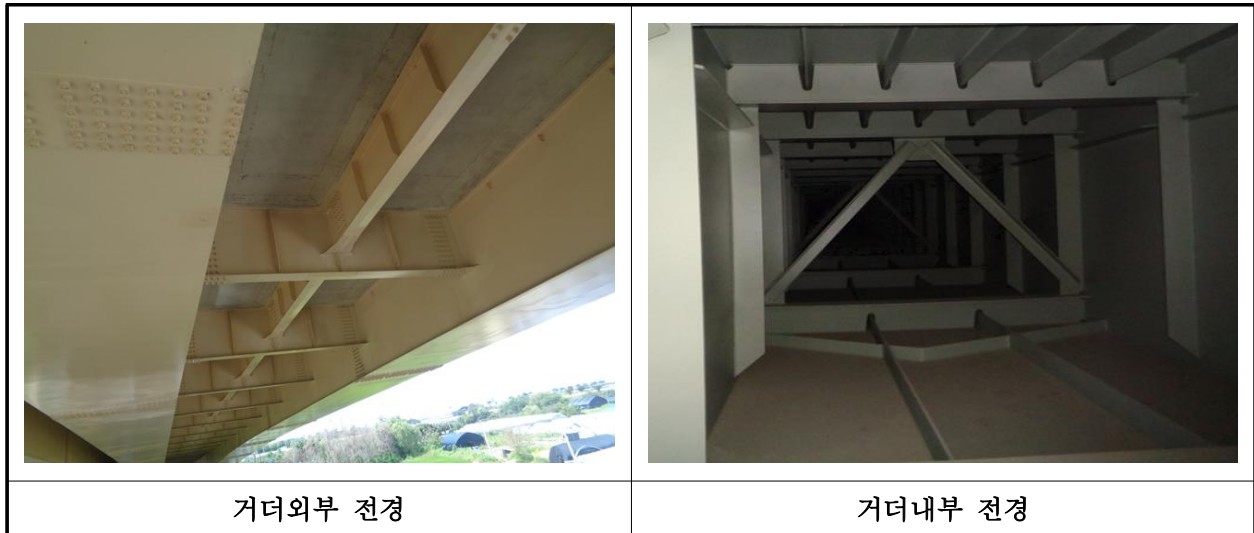
【사진 3.3.4】 거더 전경

- 바닥판으로부터 전달되는 상부하중을 지지하고 교량받침으로 하중을 전달하는 역할을 하는 Steel Box 거더는 2열로 시공되었으며, 도보 및 고소작업차로 현장조사를 실시하였다

- 거더에 대한 현장조사 결과 안전성에 영향을 미칠만한 손상은 조사되지 않았으며, 거더 내, 외부의 경우 손상이 없는 양호한 상태로 확인되었다.

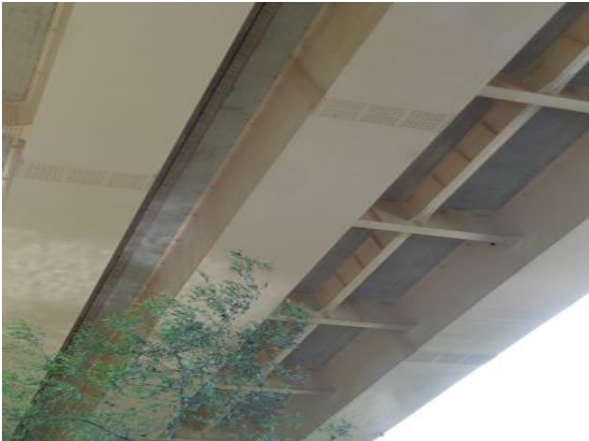
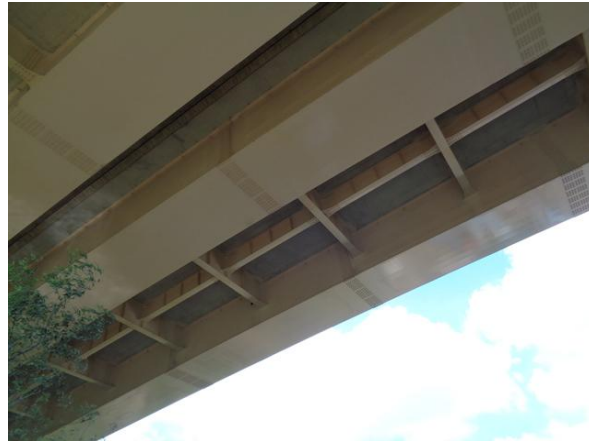
【사진 3.3.5】 거더 손상현황

| 거더외부 상태양호 | 거더외부 상태양호 |

- 거더외부는 손상이 없는 양호한 상태로 확인 되었으며, 주기적인 점검을 통한 손상의 발생여부 확인 등의 유지관리가 필요할 것으로 사료된다.
- 거더내부는 손상이 없는 양호한 상태로 확인 되었으며, 주기적인 점검을 통한 손상의 발생여부 확인 등의 유지관리가 필요할 것으로 사료된다.

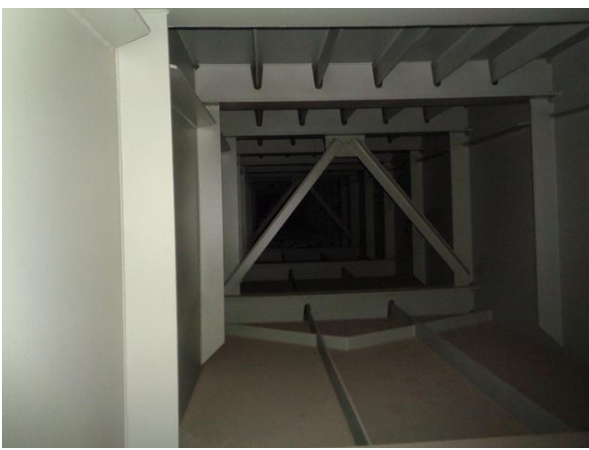
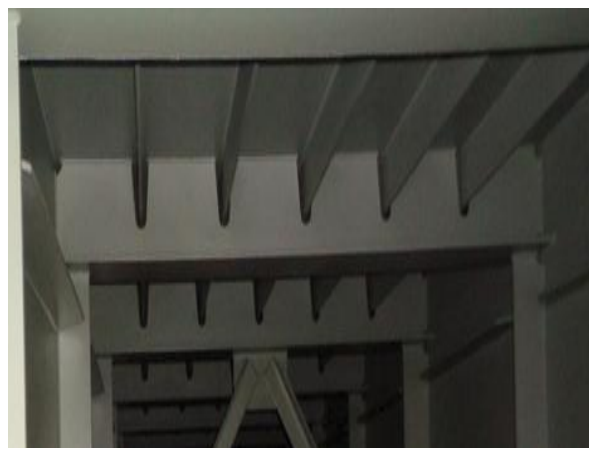
| 거더내부 상태양호 | 거더내부 상태양호 |

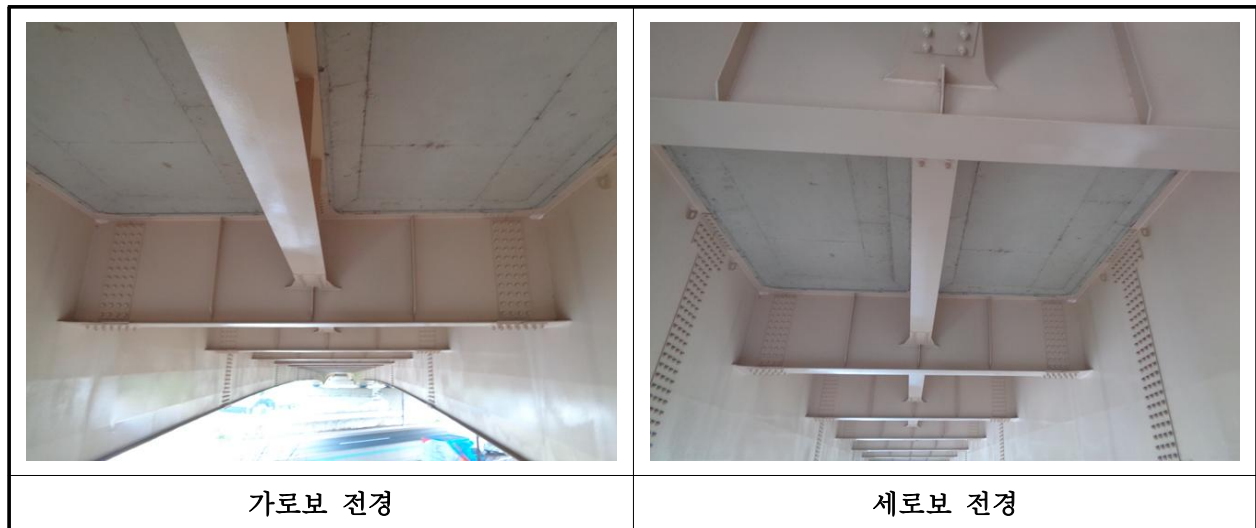
【사진 3.3.6】 가로보 및 세로보 전경

- 공용기간 중 주거터의 횡변형 방지와 하중 횡분배 등의 역할을 하는 가로보 및 세로보는 강재로 시공되어 있으며, 조사방법은 거터와 동일한 방법으로 도보 및 고소작업차를 통한 근접 조사를 실시하였다.

- 가로보 및 세로보에 대한 현장조사 결과, 손상이 없는 양호한 상태로 확인되었다.

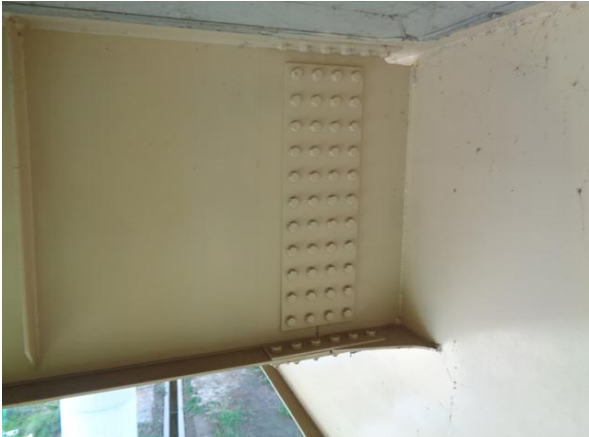
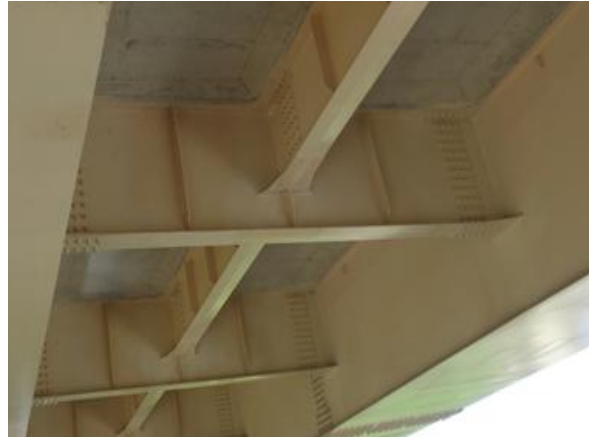
【사진 3.3.7】 가로보 손상현황

| <p>가로보 상태양호</p> | <p>가로보 및 세로보 상태양호</p> |

- 가로보 및 세로보는 현재 손상이 없는 양호한 상태이며, 주기적인 점검을 통한 손상의 발생 여부 확인 등의 유지관리가 요구된다.

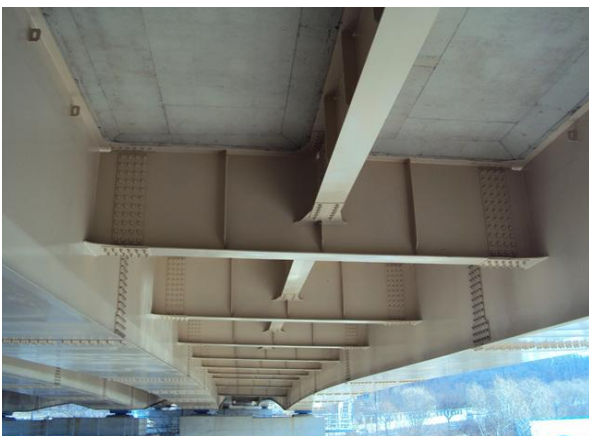
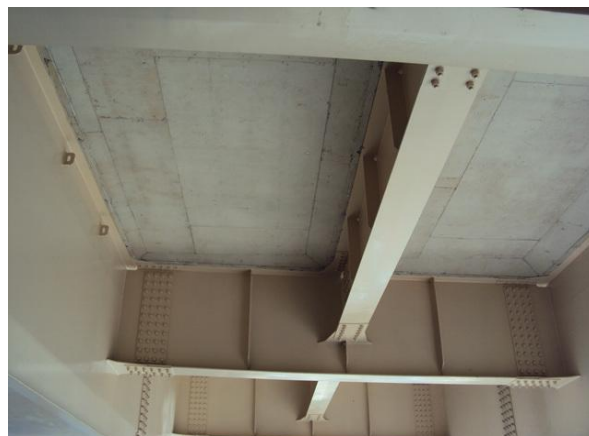
| <p>가로보 및 세로보 상태양호</p> | <p>가로보 및 세로보 상태양호</p> |

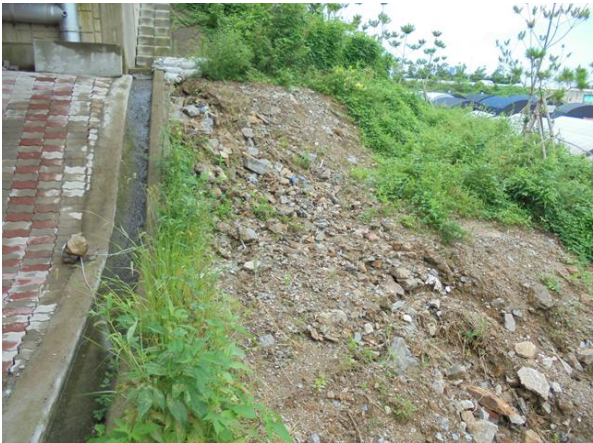
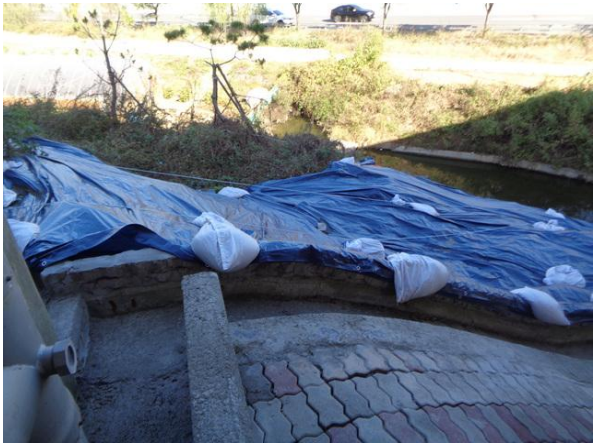
| A1 범면 토사유실 | A1 범면 토사유실 |

- 교대에 폭 0.3mm미만의 균열이 조사되었고, 균열의 경우 건조수축, 온도변화, 거푸집 조기탈형 등의 복합적인 원인에 의한 균열로 부재의 내구성 확보 차원의 표면처리 등의 조치가 필요하며, 발생한 법면 토사유실의 경우 식생공 등의 보수가 필요하며, 주기적인 점검을 통한 손상의 진전여부 확인 및 신규 손상 발생여부 확인 등의 유지관리가 필요 할 것으로 판단된다.

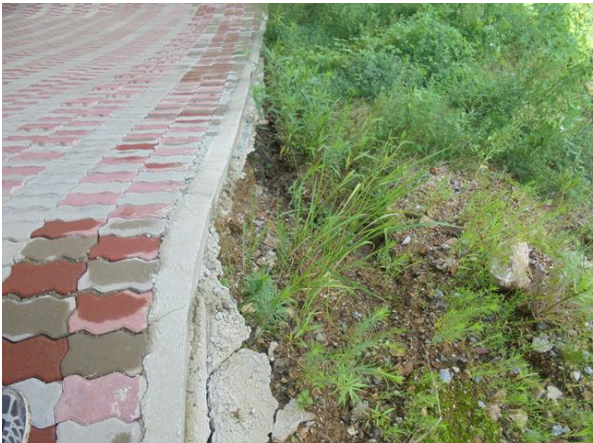
| A2 범면 토사유실 | A2 균열(폭 0.2mm) |

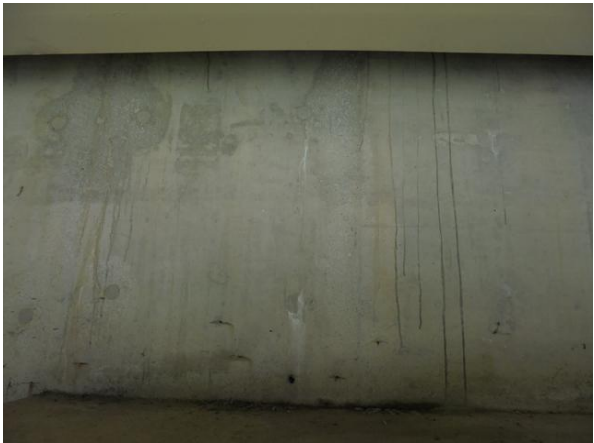
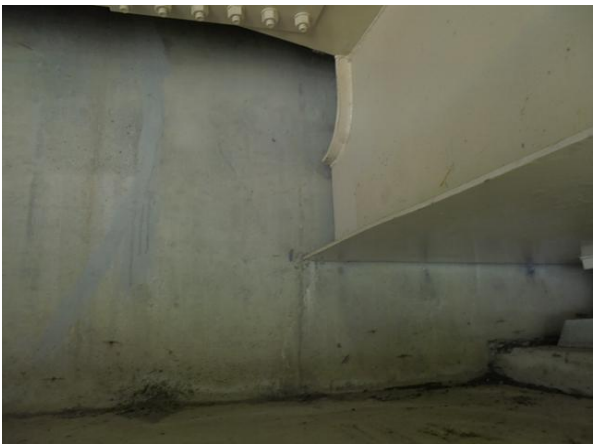
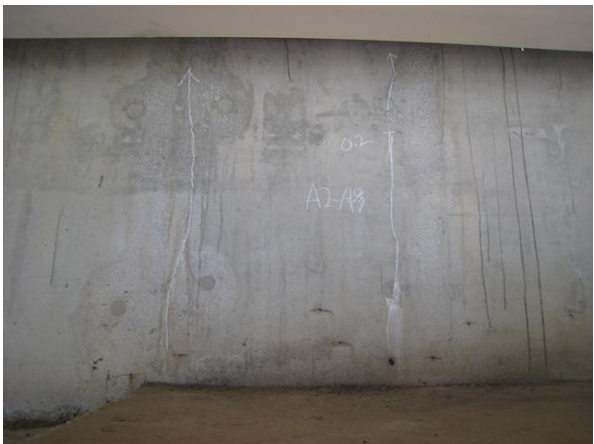
| A2 균열(폭 0.2mm) | A2 균열(폭 0.2mm) |

| 구분 | | 손상 내용 | 단위 | 물량 | 개소 | 보수방안 | 우선순위 |
|---|---|---|---|---|---|---|---|
| 교대 | | 균열 (0.3mm미만) | m | 4.00 | 2 | 표면처리 | 하자 |

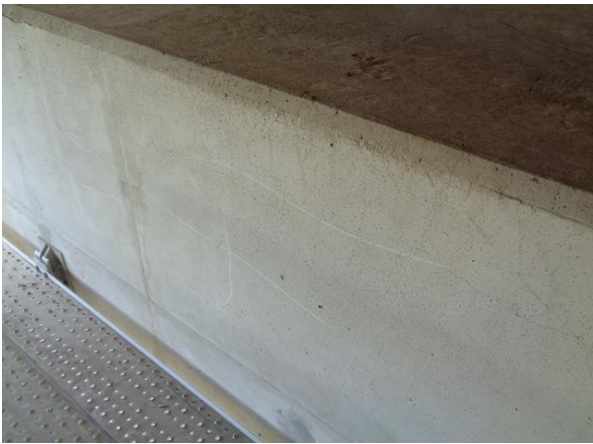
| <p>P1 망상균열 (2.0m×1.0m)</p> | <p>P2 코핑부 균열 (0.2mm/3.0m)</p> |

- 교각 코핑부에 발생한 균열 및 망상균열은 건조수축, 온도변화, 거푸집 조기탈형 등의 복합적인 원인에 의한 비구조적 소수의 미세균열로서 표면보수를 실시하여 내구성 확보가 바람직할 것으로 판단된다. 교각은 주기적인 점검을 통한 손상의 진전여부 확인 및 신규손상 발생여부 확인 등의 유지관리가 요구된다.

| 구분 | | 손상 내용 | 단위 | 물량 | 개소 | 보수방안 | 우선순위 |
|---|---|---|---|---|---|---|---|
| | | 망상균열 | m <sup>2</sup> | 2.00 | 1 | 표면처리 | 하자 |

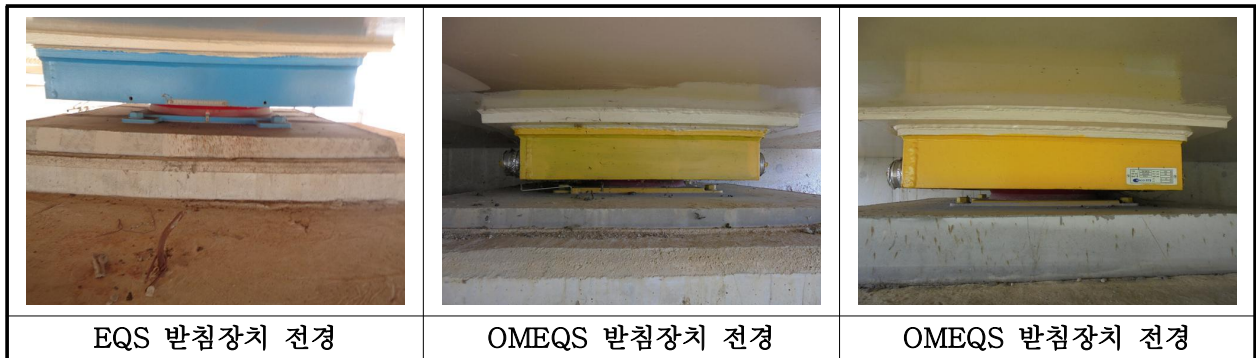
【사진 3.3.12】 교량받침 전경

- 현장조사 결과 받침물탈 균열이 조사되었다.

- 받침물탈에서 발생한 균열은 건조수축, 온도변화, 거푸집 조기탈형 등의 복합적인 원인에 의한 비구조적 소수의 미세균열로 현재 하자보수 만료전이므로 표면처리 등의 하자보수가 필요하며, 주기적인 점검을 통한 손상의 발생여부 확인 및 진전여부 확인 등의 유지관리가 필요할 것으로 사료된다.

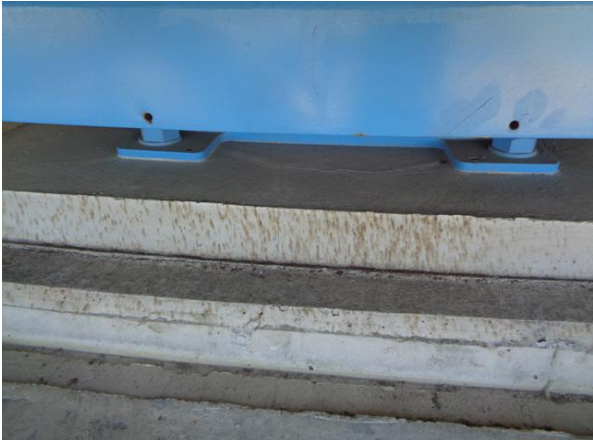
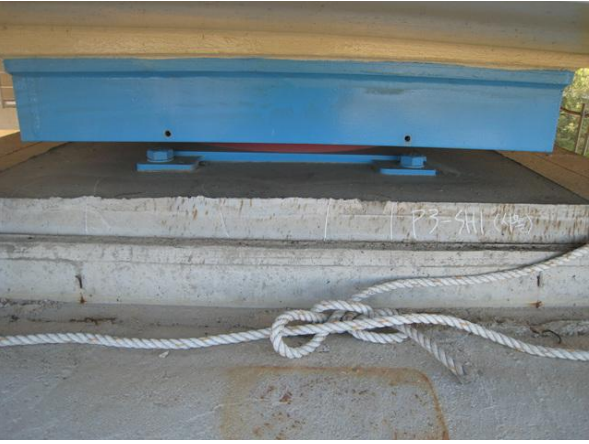
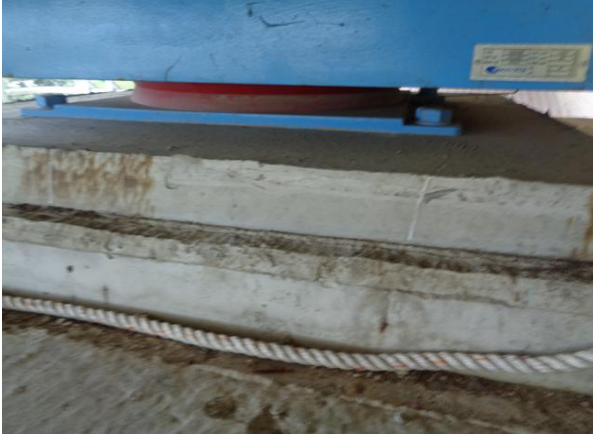
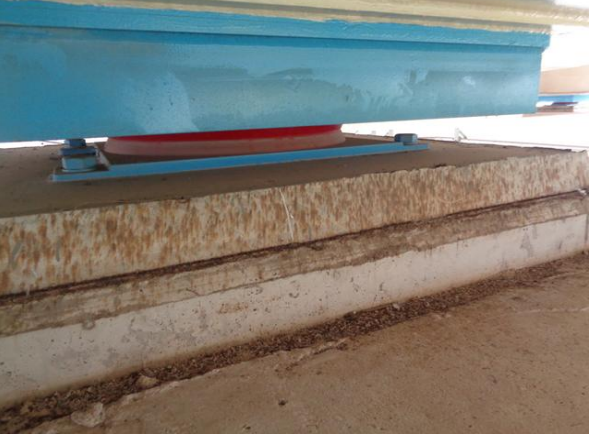
【사진 3.3.13】 교량받침 손상현황

| <p>P2-Sh1 받침물탈 균열 (0.2mm/0.2m)</p> | <p>P3-Sh1 받침물탈 균열 (0.2mm/0.2m)</p> |
| <p>P3-Sh1 받침물탈 균열 (0.2mm/0.2m)</p> | <p>P3-Sh2 받침물탈 균열 (0.2mm/0.2m)</p> |

| 구분 | | 손상 내용 | 단위 | 물량 | 개소 | 보수방안 | 우선순위 |
|---|---|---|---|---|---|---|---|
| 교량받침 | | 받침몰탈 균열 | m | 2.60 | 13 | 표면처리 | 하자 |

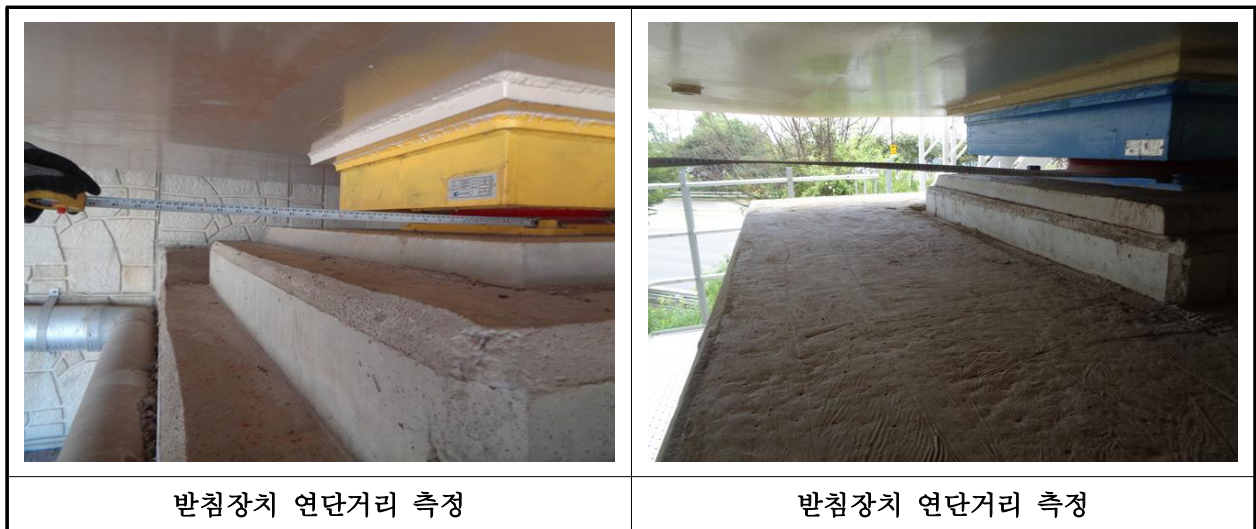
【사진 3.3.14】 교량받침장치 연단거리측정

- 거더의 경간길이 100m 이하  
:  $S(\text{mm}) = 200 + 5L$
  - 거더의 경간길이 100m 이상  
:  $S(\text{mm}) = 300 + 4L$
- 여기서, L은 경간길이(m)

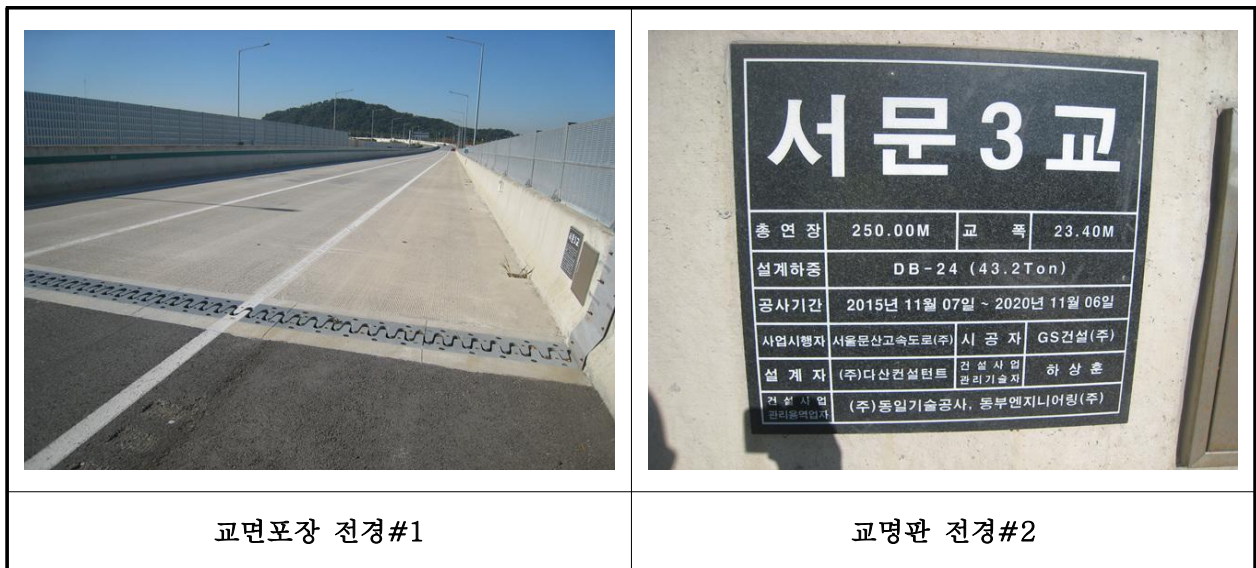
【사진 3.3.19】 교면포장 전경

- 서문3교(서울방향)의 바닥판 상면에 위치하여 차량에서 발생하는 진동을 흡수·분산시키고, 외부의 불리한 환경조건에 대해서 바닥판을 보호하는 역할을 하는 교면포장은 L.M.C 포장으로 되어있다.

- 현장조사 결과 손상이 없는 양호한 상태로 확인되었다.

- 교면포장은 현재 손상이 없는 양호한 상태로 확인되었으며, 주기적인 점검을 통한 손상의 발생여부 확인 등의 유지관리가 필요할 것으로 사료된다.

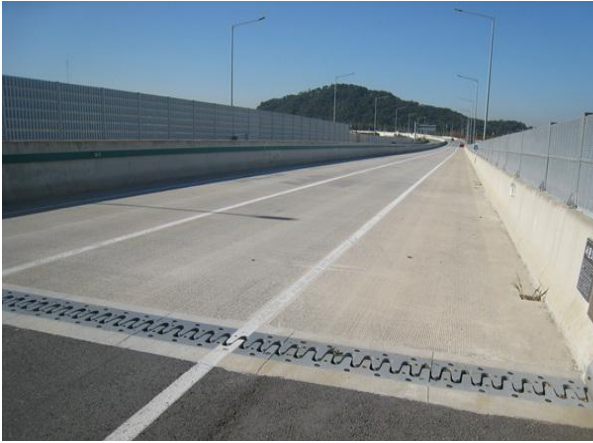
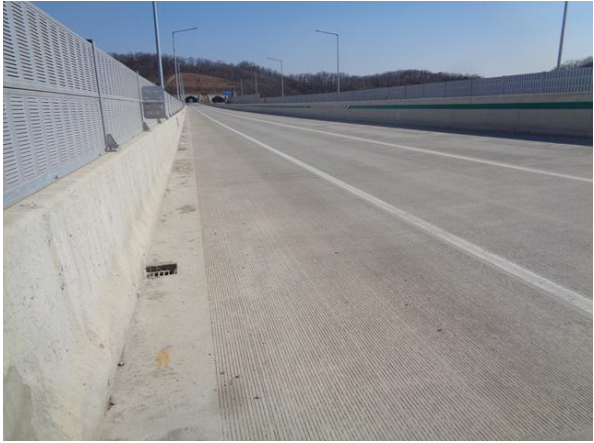
【사진 3.3.20】 교면포장 손상현황

| <p>교면포장 상태양호</p> | <p>교면포장 상태양호</p> |

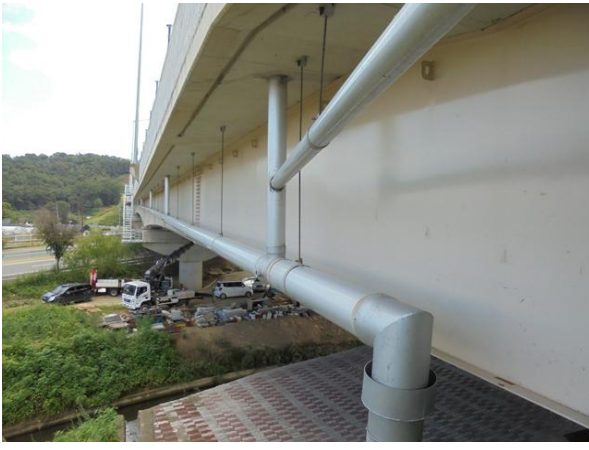
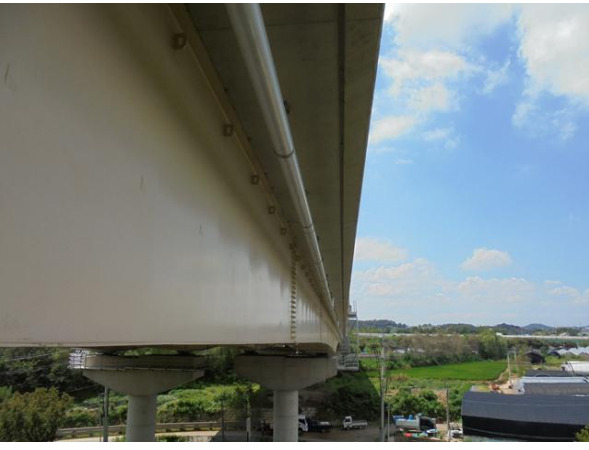
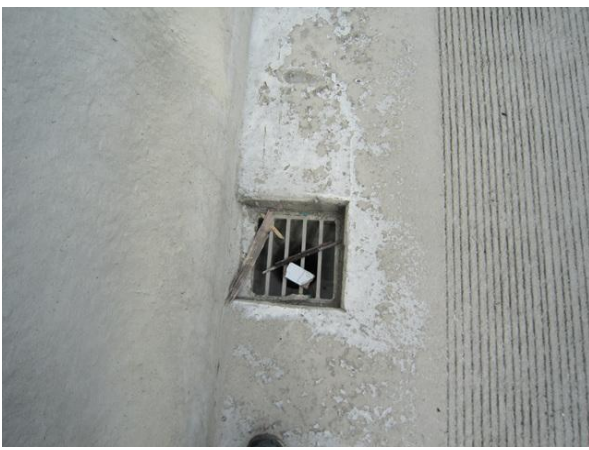
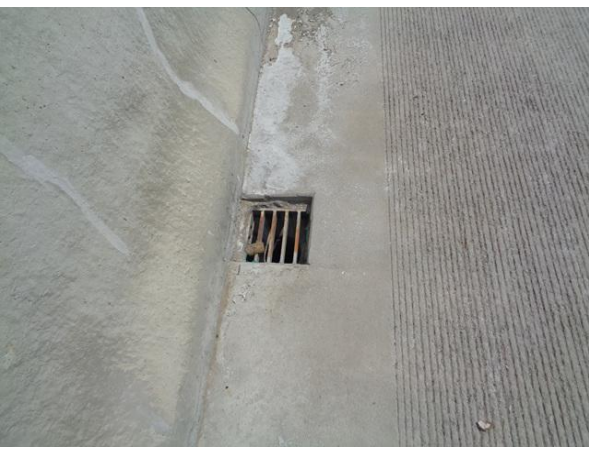
【사진 3.3.22】 배수시설 손상현황

| <p>배수관 상태 양호</p> | <p>배수관 상태 양호</p> |
| <p>배수구 상태 양호</p> | <p>배수구 상태 양호</p> |

- 배수구는 현재 양호한 상태이나, 공용기간 경과 및 추량통행에 의한 비산물퇴적 등의 원인으로 이물질퇴적, 그로인한 체수, 배수관 부식 등의 손상이 발생할 수 있으므로, 주기적인 정비를 통한 유지관리가 필요하다.

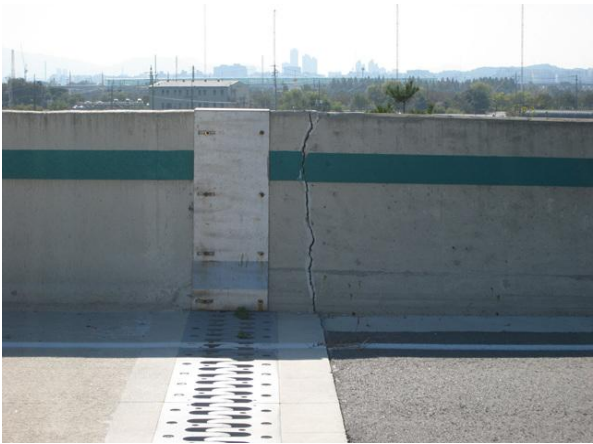
| <p>S1 중분대 접속부 A1측 파손</p> | <p>S1 방호벽 균열(0.2mm)</p> |

- 난간 및 연석에 발생한 균열의 경우 초기 건조수축, 온도변화, 거푸집 조기탈형 등의 복합적인 원인에 의한 균열로 표면처리 등의 보수가 필요하며, 파손의 경우 접속부 손상으로 단면보수 등의 조치가 요구된다. 난간 및 연석은 주기적인 점검을 통한 손상의 발생여부 확인 및 손상의 진전여부 확인 등의 유지관리가 요구된다.

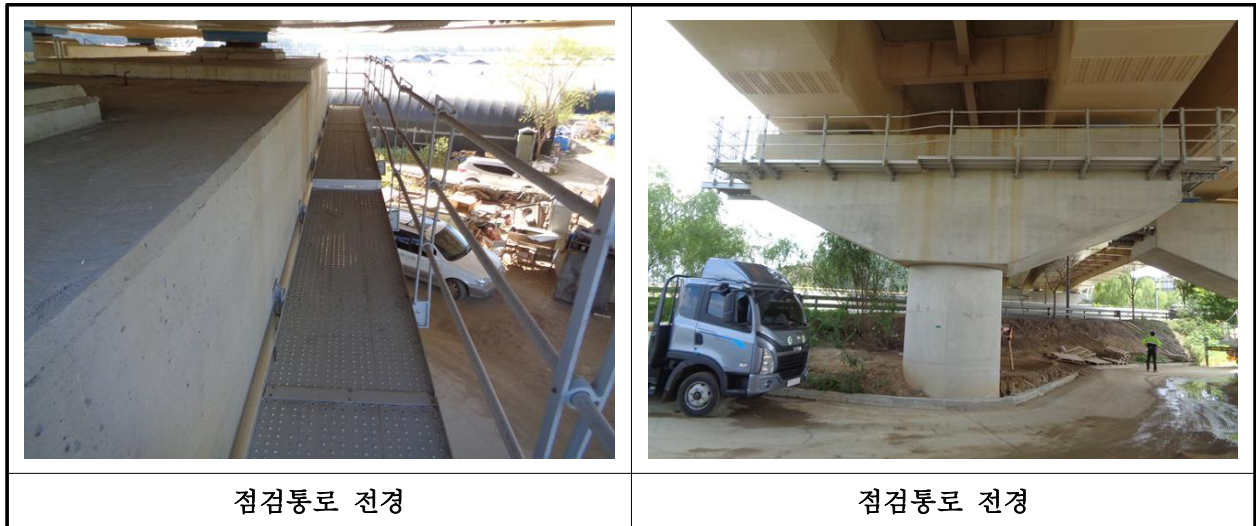
【사진 3.3.25】 교량 점검시설 전경

- 서문3교(서울방향)의 점검통로는 교량 상면 갓길을 이용하여 출입가능하며, P1~3에 강재+알루미늄 재질의 점검통로가 전·배면 2면에 설치되어 있다.

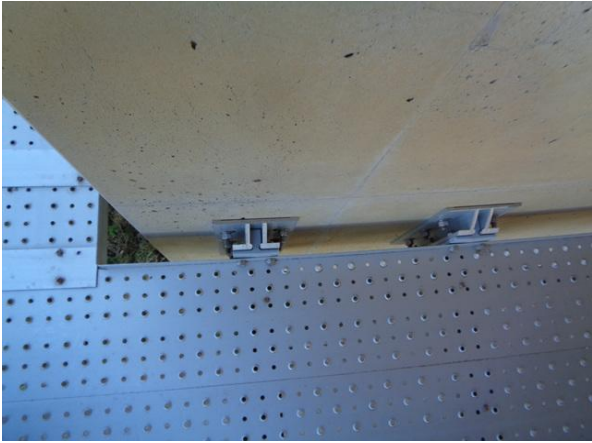
| <p>점검로 상태양호</p> | <p>점검로 상태양호</p> |

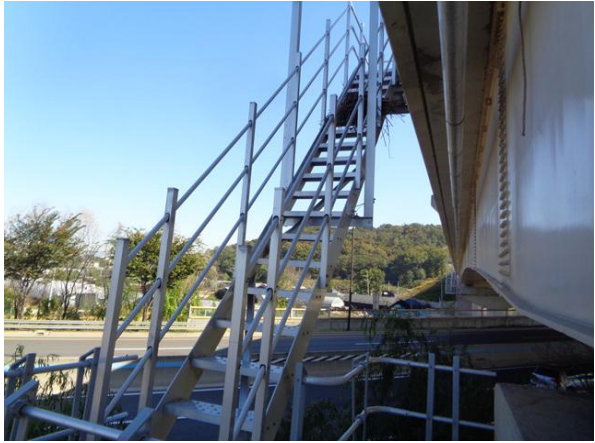
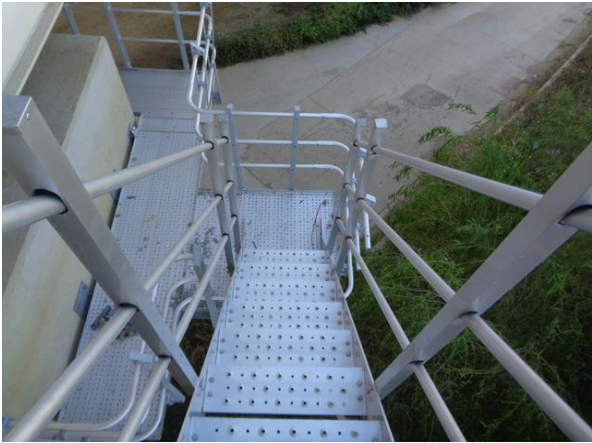
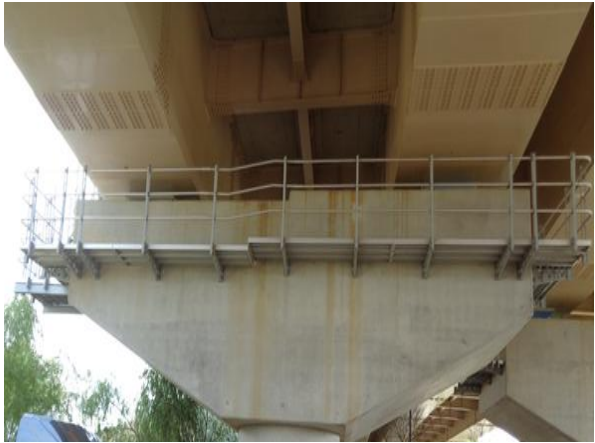
【사진 3.3.26】 교량 점검시설 손상현황

| <p>점검로 상태양호</p> | <p>점검로 상태양호</p> |

- 점검시설은 현재 양호한 상태로 확인되었으며, 주기적인 점검을 통한 손상의 발생여부 확인 등의 유지관리가 요구된다.

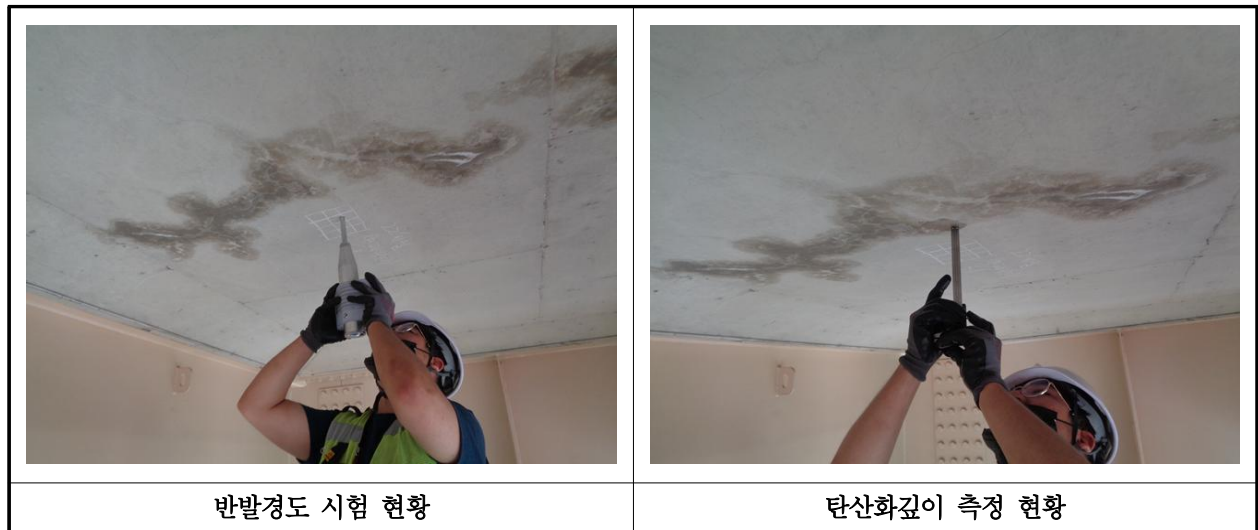
【사진 3.4.1】 콘크리트 내구성조사 현황

대상 구조물에 대한 재료시험은 도보로 접근이 가능한 위치를 우선적으로 실시하였으며, 도보로 접근이 가능하지 못한 부위는 점검차, 사다리 등을 이용하여 접근 후 시험을 실시하였다. 교량은 전반적으로 양호한 상태이기 때문에 건전부에서 각 1회씩 실시하였다. 기존에 실시한 부위는 주변 및 미실시한 부재를 중심으로 실시하여 차후 점검 및 진단 비교·평가를 목적으로 하였다.

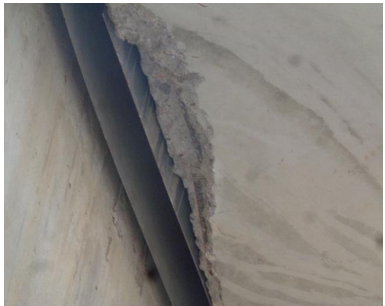
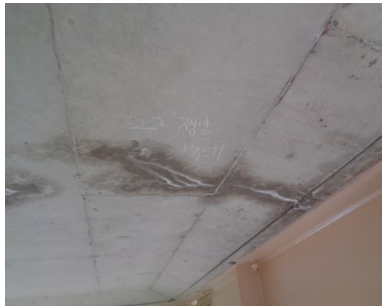
| ① 바닥판 파손 및 철근노출, 백태 - 진전 여부확인 | | |
