## 9. 서문9교(서울방향)

### 9.1 시설물의 개요

본 시설물은 경기도 고양시 덕양구 흥도로 197-77 (도내동)에 위치한 교량으로 총 연장 345.0m, 폭 16.4m로 시공되어 있다.

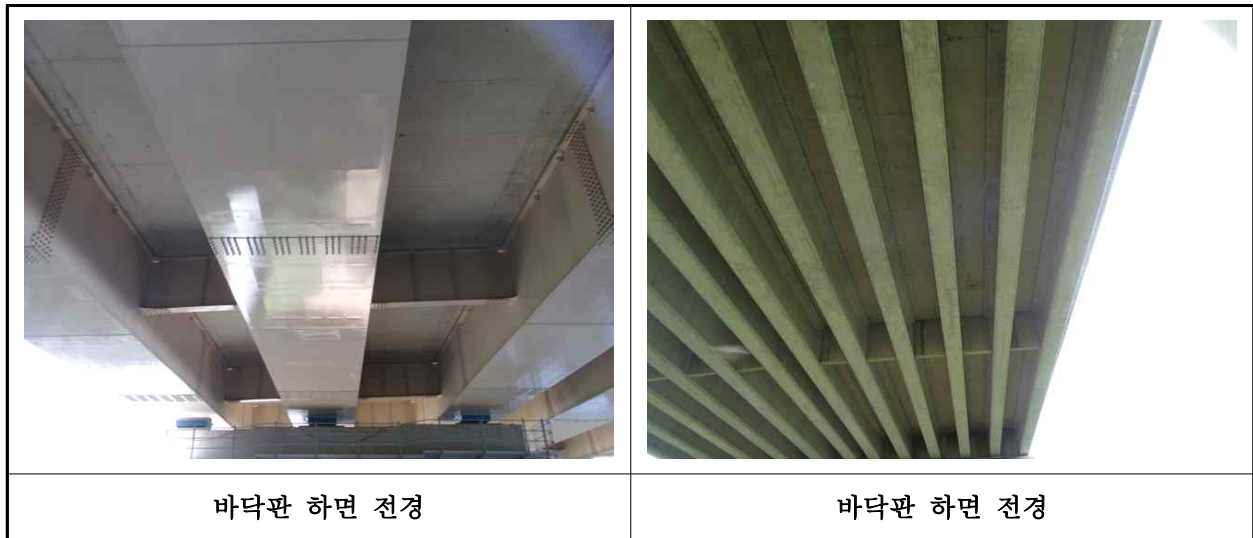
【사진 9.3.2】 바닥판하면 전경

- 서문9교(서울방향)는 총 7경간으로 이루어져 있으며, 연장은 L=345.0m 폭 16.4m로 바닥판은 철근콘크리트로 시공되어있다.
- 바닥판하면에 대한 현장조사는 도보 및 고소점검차로 근접조사를 실시하였다.

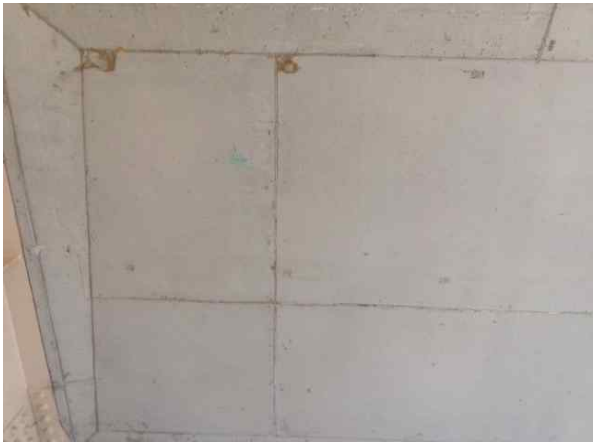
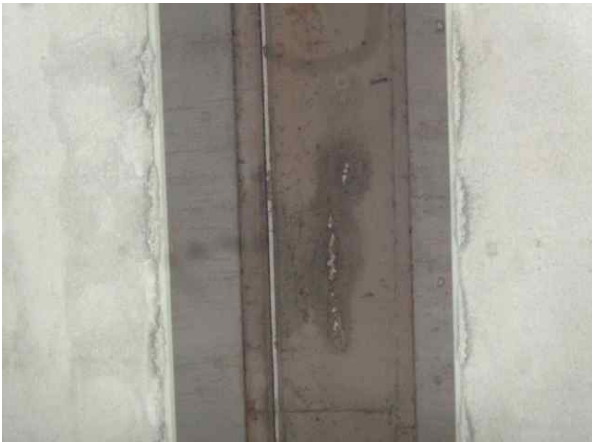
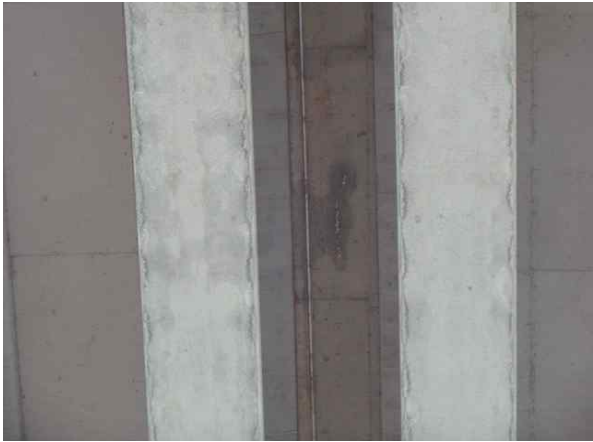
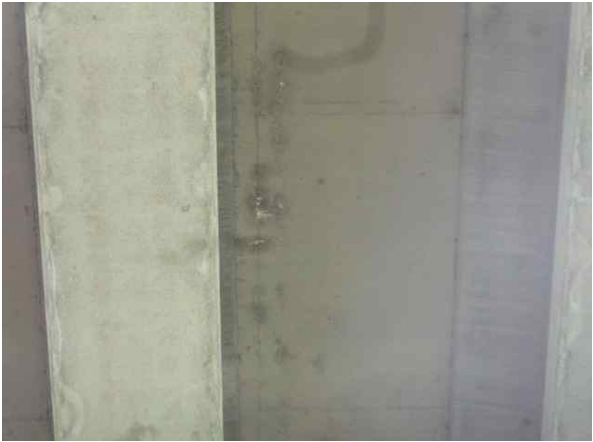
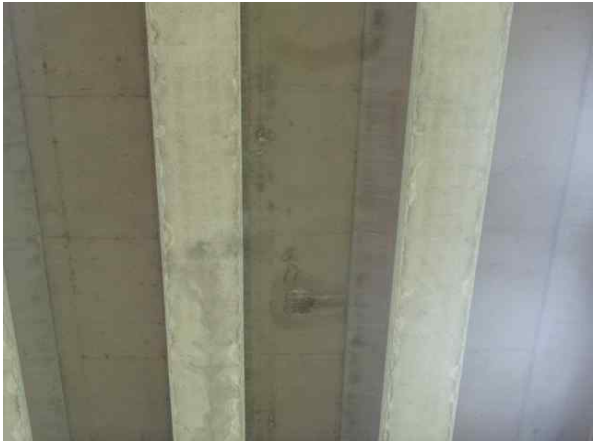
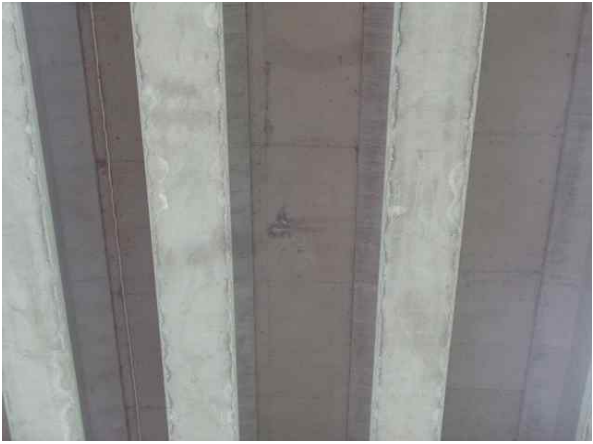
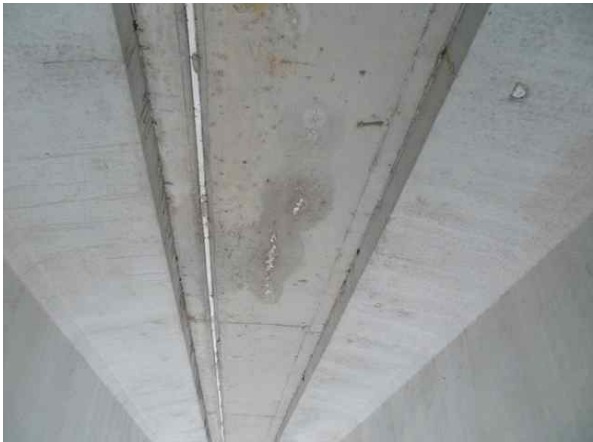
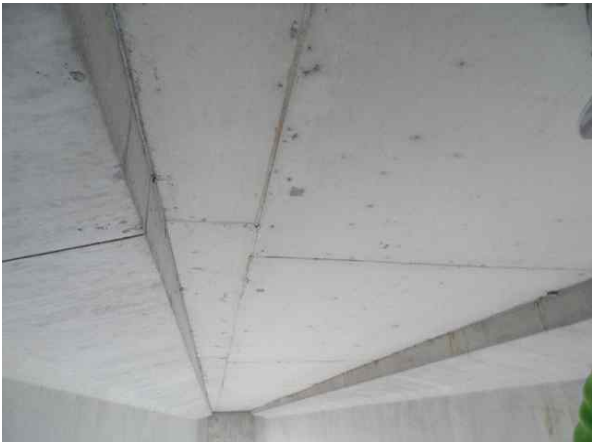
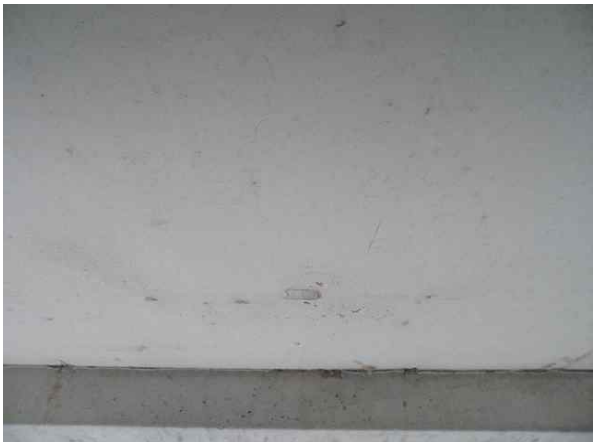
【사진 9.3.3】 바닥판하면 손상현황

- 바닥판 하면 현장조사 결과 손상이 폭 0.3mm미만 균열, 균열부 백태, 백태 등의 손상이 확인되었다.

| S1 망상균열 (3.0m×10.0m×2EA) | S5 균열부백태 (0.2m×1.0m) |
| S5 균열부백태 (0.2m×1.0m) | S5 균열부백태 (0.2m×1.5m) |
| S5 균열부백태 (0.2m×1.5m) | S5 백태 (0.3m×0.5m) |

| S5 백태 (1.0m×1.0m) | S6 망상균열 (15.0m×10.0m×4EA) |
| S6 망상균열 (15.0m×10.0m×4EA) | — |

- 바닥판하면에 발생한 망상균열은 폭 0.3mm미만 균열로 건조수축, 온도변화, 거푸집 조기탈형 등의 복합적인 원인에 의한 비구조적 소수의 미세균열로서 표면보수를 실시하여 내구성 확보가 바람직할 것으로 판단된다. 균열부백 및 백태의 경우 외부 우수유입에 의한 손상으로 습식 균열보수, 백태 보수 등의 표면처리가 필요할 것으로 사료되며, 바닥판하면은 주기적인 점검을 통한 손상의 진전여부 확인, 신규 손상 발생여부 확인 등의 유지관리가 필요하다.

| 구분 | | 손상 내용 | 단위 | 물량 | 개소 | 보수방안 | 우선순위 |
|---|---|---|---|---|---|---|---|
| 바닥판 하면 | | 망상균열 | m <sup>2</sup> | 147.00 | 9 | 표면처리 | 하자 |
| | | 균열부백태 | m <sup>2</sup> | 0.50 | 2 | 표면처리 | 하자 |

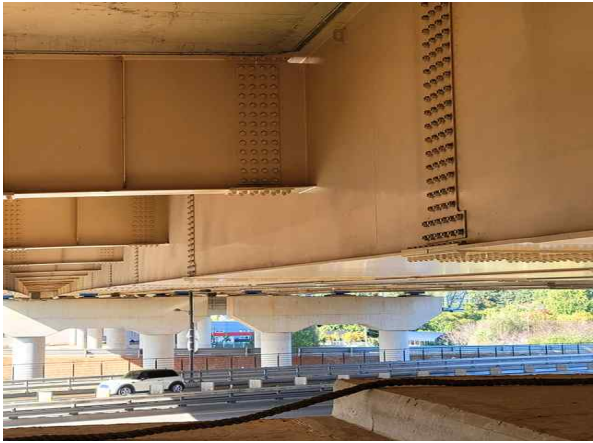
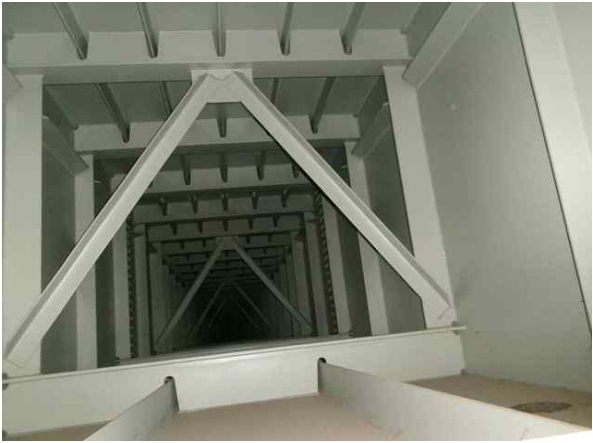
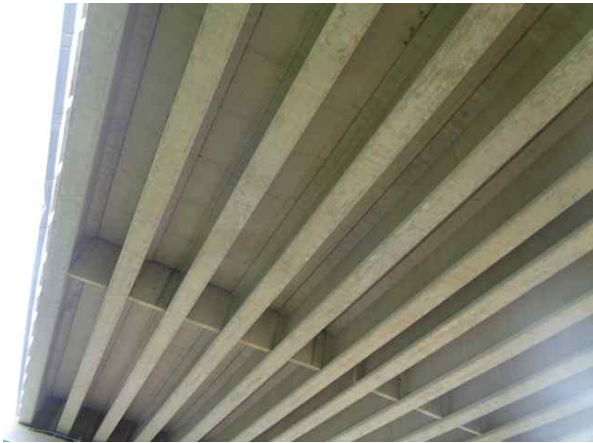
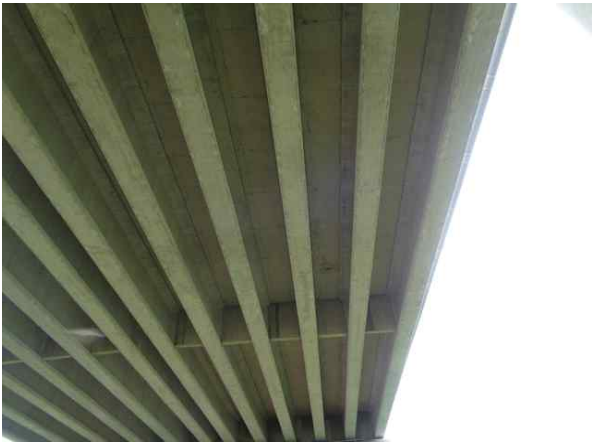
【사진 9.3.4】 거더 전경

- 바닥판으로부터 전달되는 상부하중을 지지하고 교량받침으로 하중을 전달하는 역할을 하는 ST. BOX는 3열, IPC는 6열로 시공되었으며, 도보 및 고소점검차로 현장조사를 실시하였다

| STEEL BOX 거더외부 전경 | STEEL BOX 거더내부 전경 |
| IPC 거더 전경 | IPC 거더 전경 |

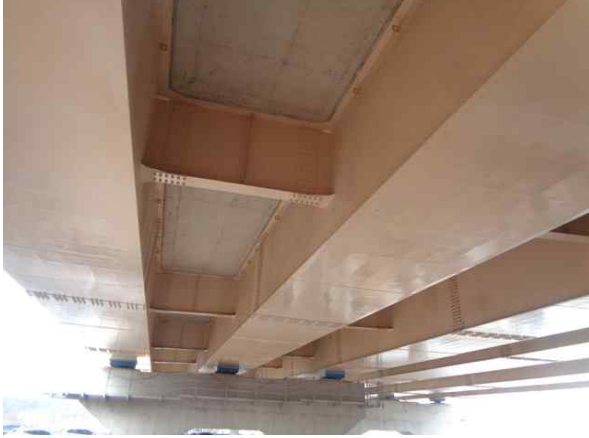
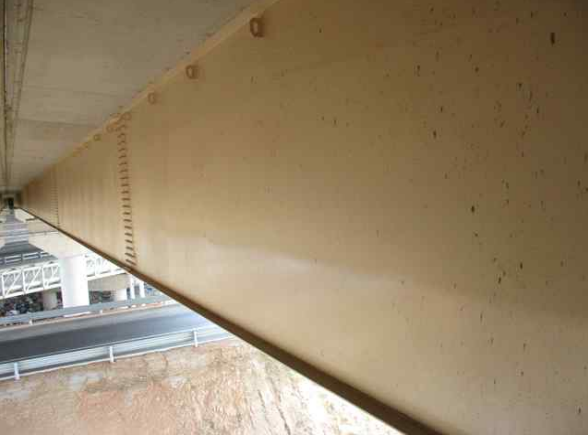
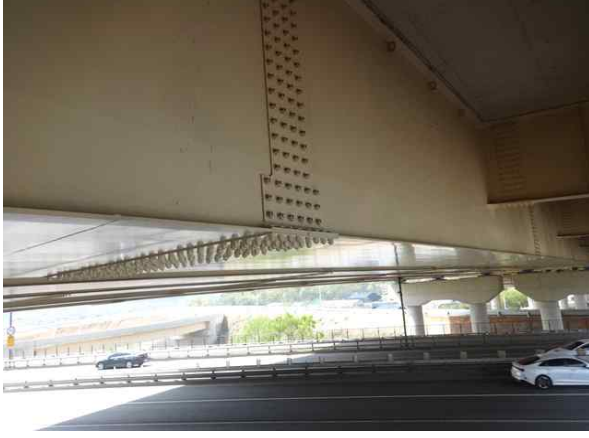
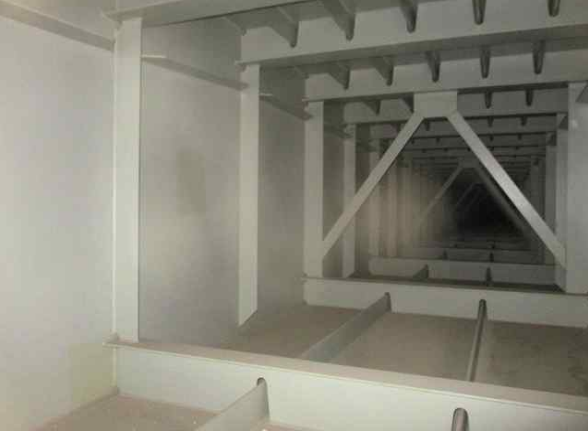
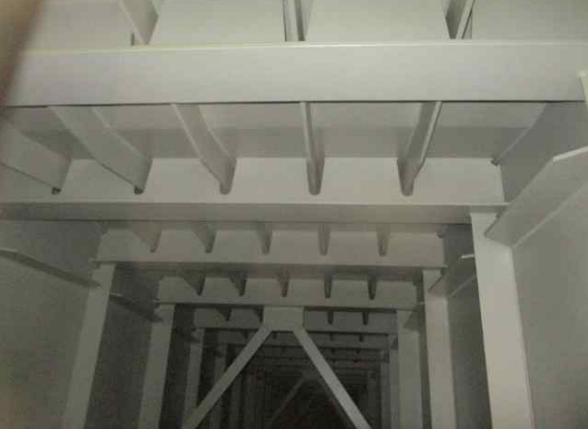
【사진 9.3.5】 거더 손상현황

- 거더에 대한 현장조사 결과 안전성에 영향을 미칠만한 손상은 조사되지 않았다.

| 거더외부 상태양호 | 거더외부 상태양호 |
| 거더외부 상태양호 | 거더내부 상태양호 |
| 거더내부 상태양호 | 거더내부 상태양호 |

- S.T.B 거더외부는 손상이 없는 양호한 상태로 확인되었으며, 주기적인 점검을 통한 손상의 발생여부 확인 등의 유지관리가 필요할 것으로 판단된다.
- S.T.B 거더내부는 손상이 없는 양호한 상태로 확인되었으며, 주기적인 점검을 통한 손상의 발생여부 확인 등의 유지관리가 필요할 것으로 판단된다.
- IPC 거더는 손상이 없는 양호한 상태로 확인되었으며, 주기적인 점검을 통한 손상의 발생여부 확인 등의 유지관리가 필요할 것으로 판단된다.

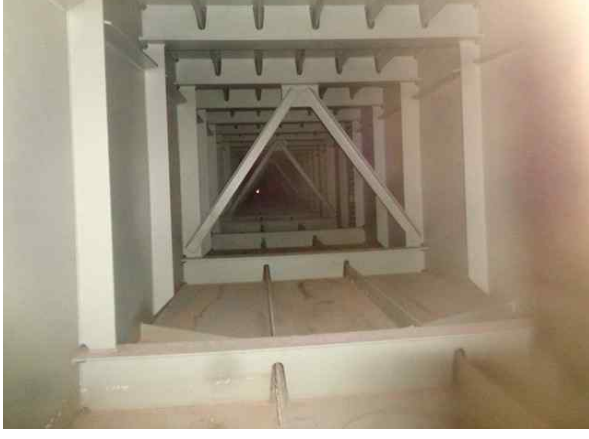
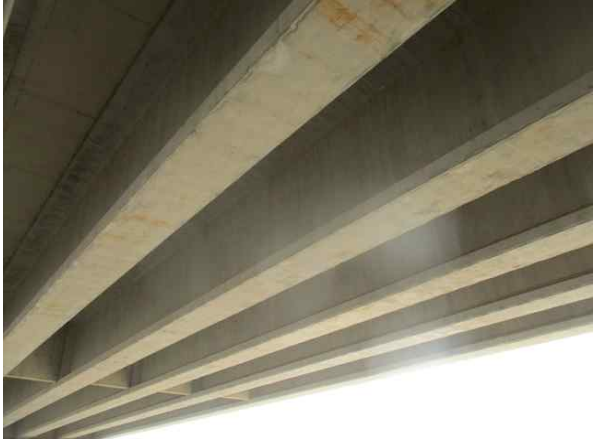
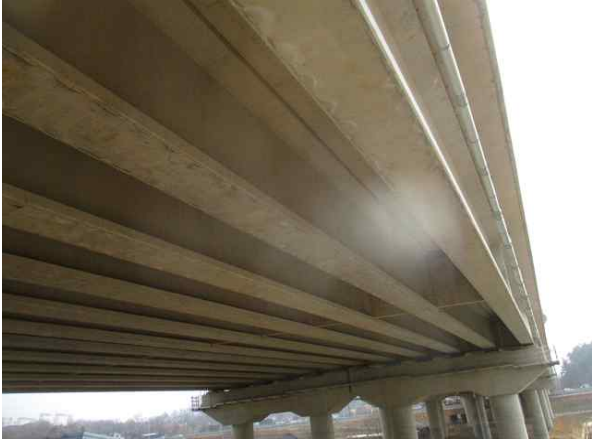
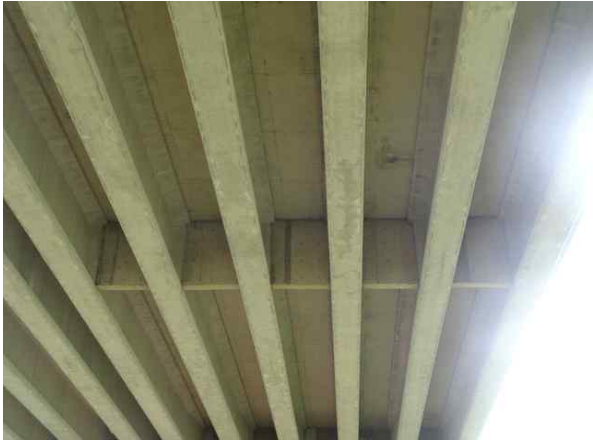
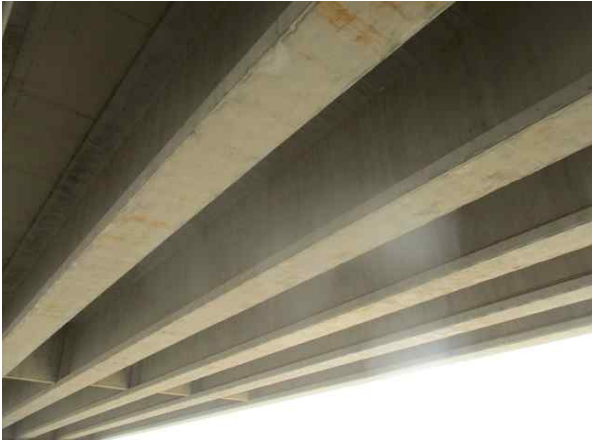
| 거더 상태양호 | 거더 상태양호 |

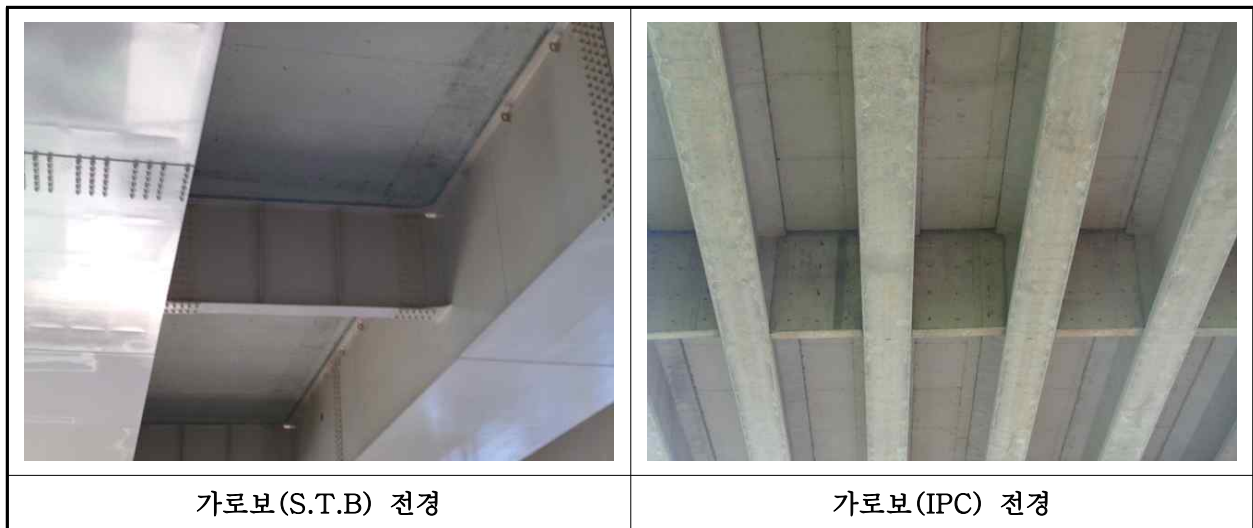
【사진 9.3.6】 가로보 전경

- 공용기간 중 주거더의 횡변형 방지와 하중 횡분배 등의 역할을 하는 가로보는 강재 및 콘크리트로 시공되어 있으며, 조사방법은 거더와 동일한 방법으로 도보를 통한 근접조사를 실시하였다.

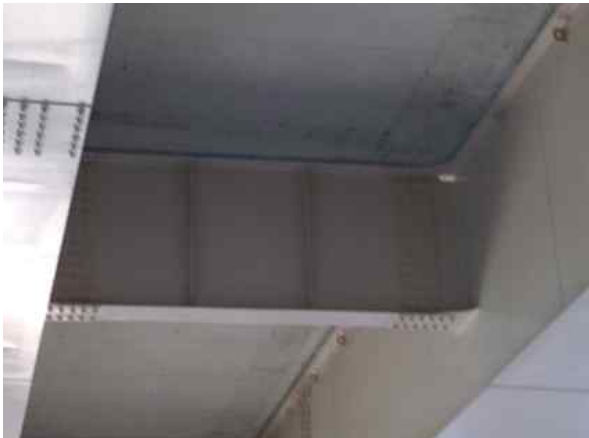
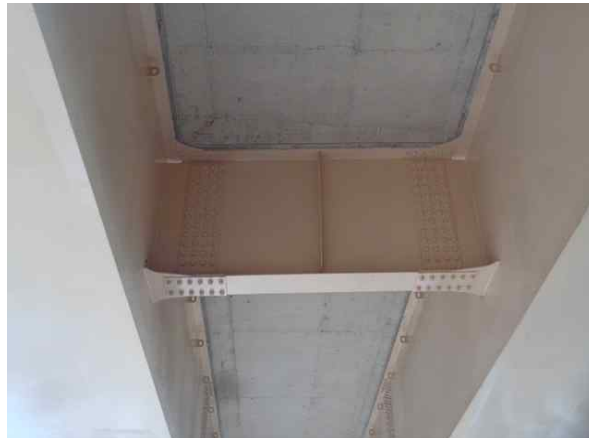
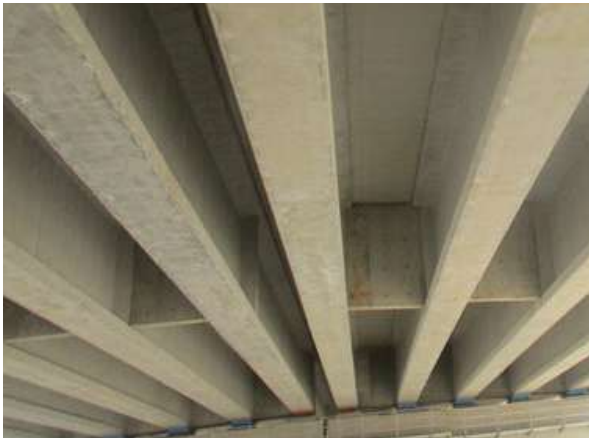
【사진 9.3.7】 가로보 손상현황

| 가로보 상태양호 | 가로보 상태양호 |
| 가로보 상태양호 | S6 타설불량(0.2m×0.4m) |

- 가로보(S.T.B)는 현재 손상이 없는 양호한 상태이며, 주기적인 점검을 통한 손상의 발생여부 확인 등의 유지관리가 요구된다.
- 가로보(IPC)는 일부 구간에서 시공 미흡에 의한 타설불량이 확인되었고, 경미한 손상이나 하자보수 만료전 단면보수 등의 조치가 필요하며 주기적인 점검을 통한 손상의 발생여부 확인 및 손상의 진전여부 확인 등의 유지관리가 요구된다.

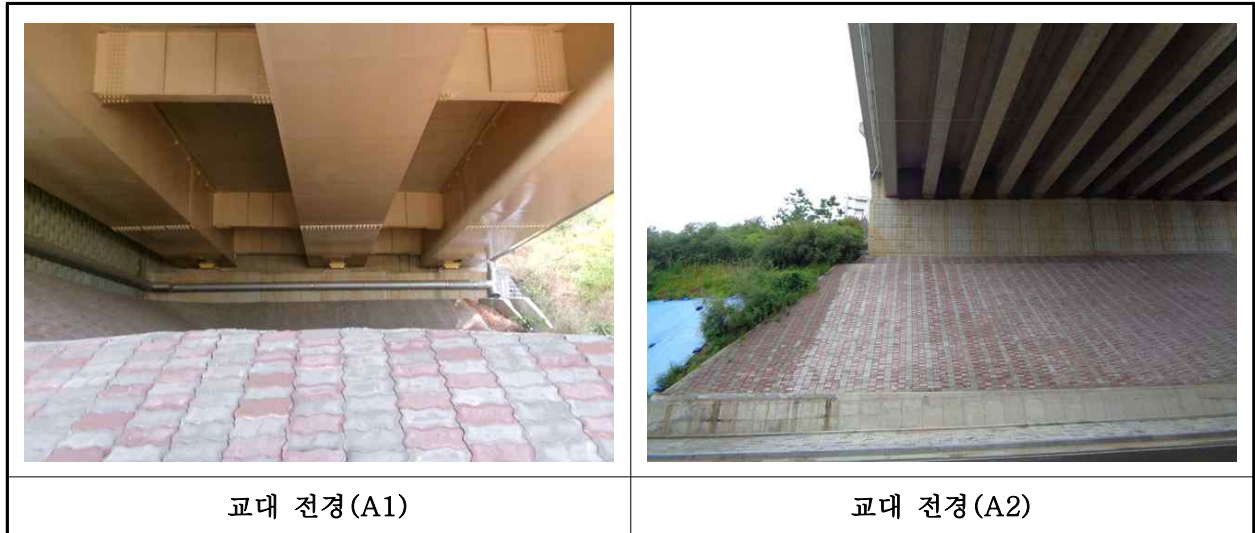
【사진 9.3.8】 교대 전경

- 서문9교(서울방향) 교대는 역T형으로 시공되어있으며, 기초는 강관말뚝기초로 시공되어있다. 교대에 대한 현장조사는 도보를 이용한 근접조사를 실시하였다.

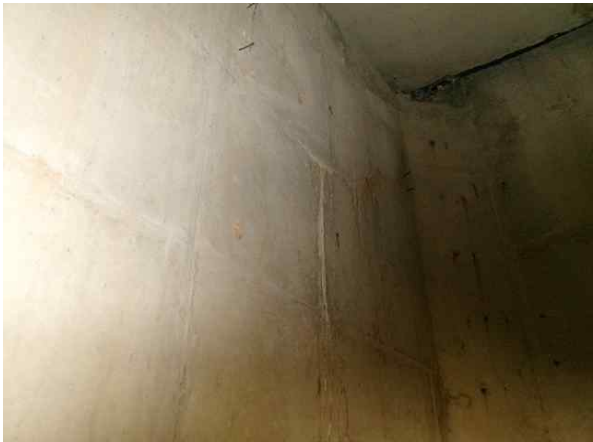
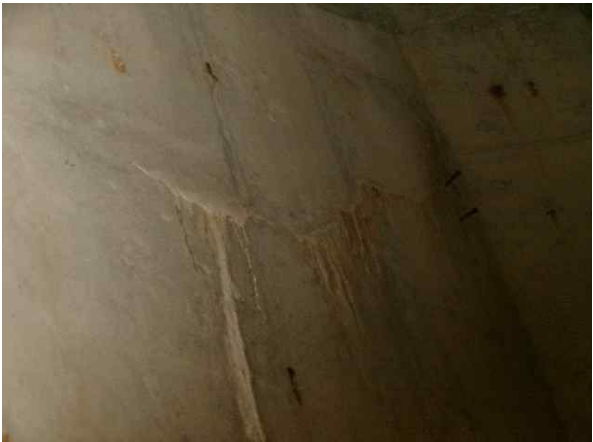
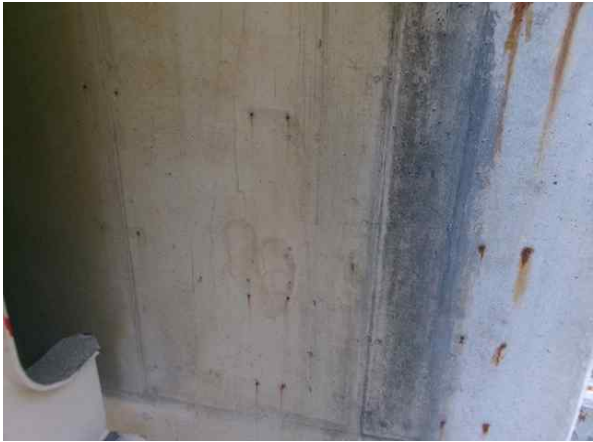
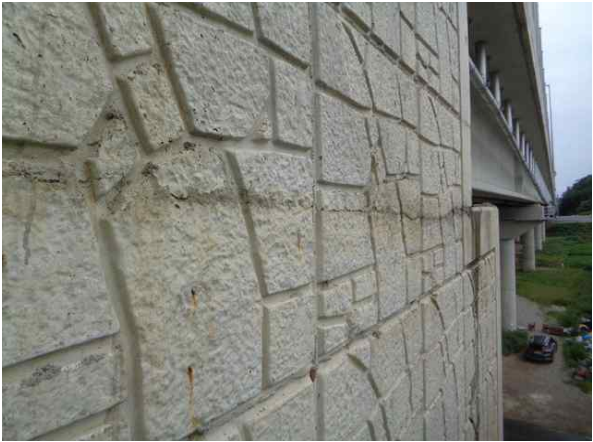
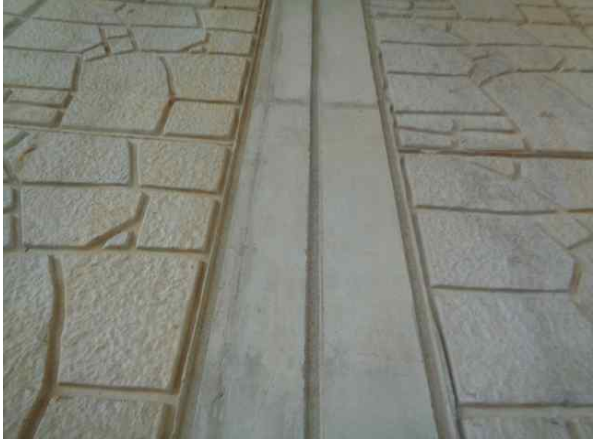
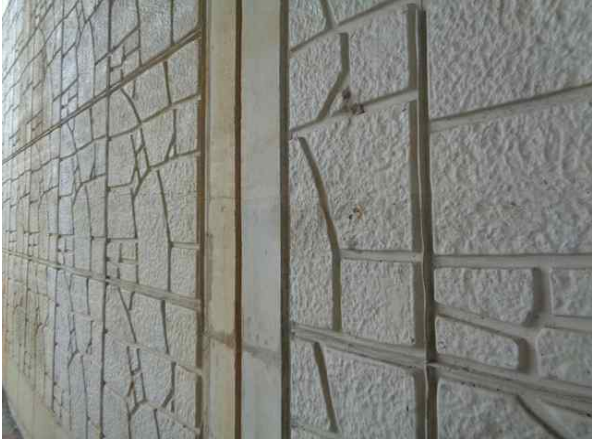
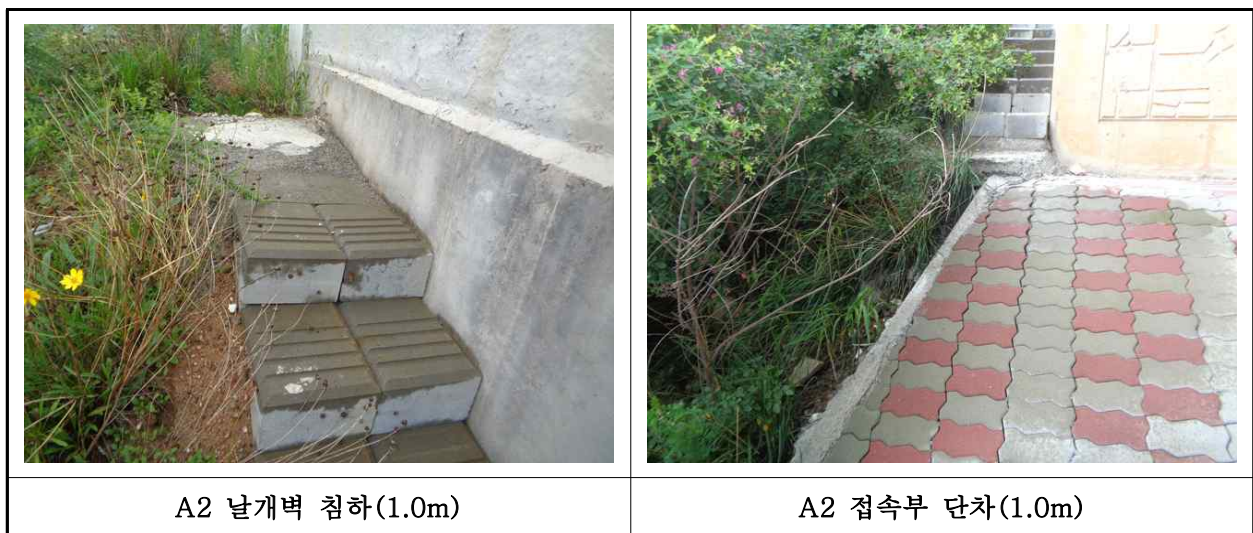
【사진 9.3.9】 교대 손상현황

- 교대 A1, A2에 대한 현장조사 결과, 폭 0.3mm 미만 균열 및 망상균열 균열부 백태, 접속부 단차 등의 손상이 조사되었다.

| A1 균열부백태 (0.2m×1.5m) | A1 균열부백태 (0.2m×1.5m) |
| A1 망상균열 (1.0m×2.0m) | A2 균열 (0.2mm/3.0m) |
| A2 균열 (0.2mm/5.5m) | A2 균열 (0.2mm/3.0m) |

- 교대에 발생한 균열 및 망상균열은 폭 0.3mm미만 균열로 건조수축, 온도변화, 거푸집 조기탈형 등의 복합적인 원인에 의한 비구조적 소수의 미세균열로서 표면보수를 실시하여 내구성 확보가 바람직할 것으로 판단된다. 균열부백태의 경우 외부 우수유입에 의한 손상으로 습식 균열보수, 백태 보수 등의 표면처리가 필요할 것으로 사료되며, 침하의 경우 주기적인 점검을 통한 침하의 진전여부 확인 등의 유지관리가 필요하다.

| 구분 | | 손상 내용 | 단위 | 물량 | 개소 | 보수방안 | 우선순위 |
|---|---|---|---|---|---|---|---|
| 교대 | | 균열 (0.3mm미만) | m | 8.50 | 2 | 표면처리 | 하자 |
| | | 균열부 백태 | m <sup>2</sup> | 0.30 | 1 | 표면처리 | 하자 |
| | | 망상균열 | m <sup>2</sup> | 2.00 | 1 | 표면처리 | 하자 |

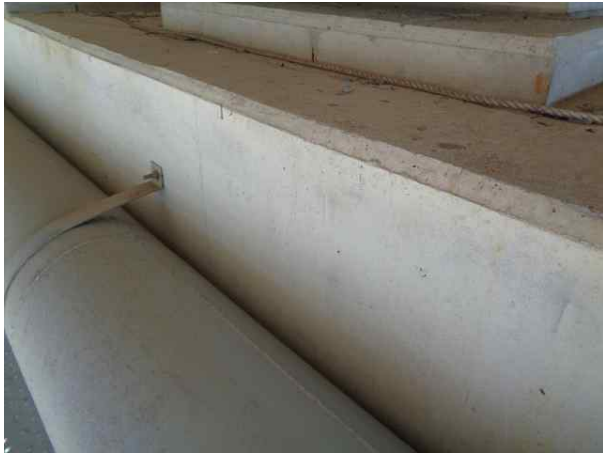
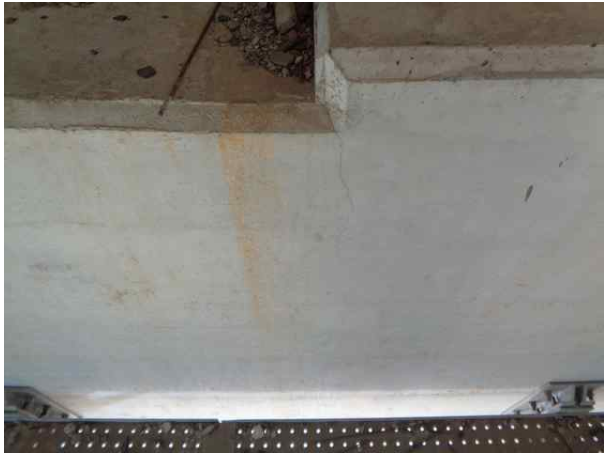
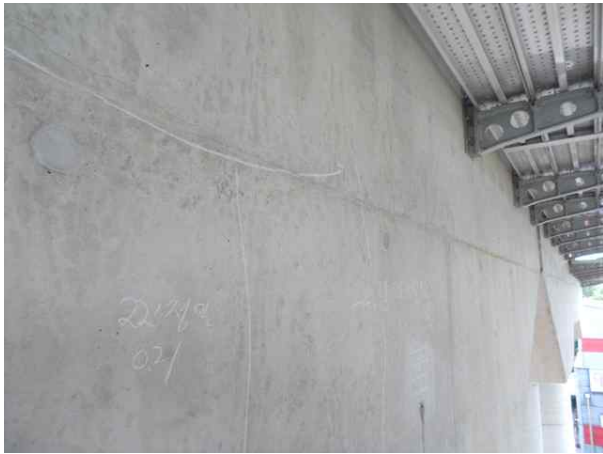
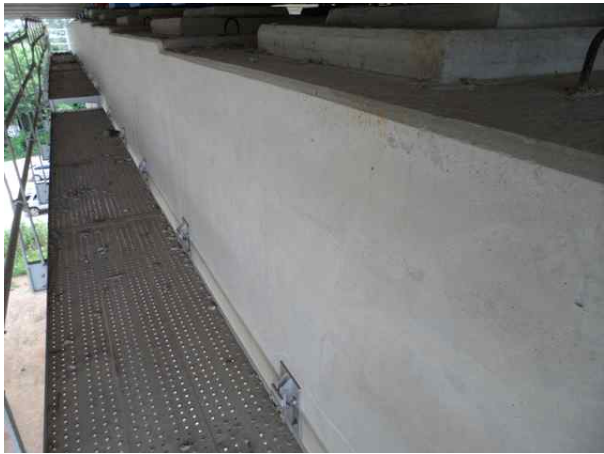
【사진 9.3.11】 교각 손상현황

- 교각에 대한 현장조사 결과, 폭 0.3mm미만 균열이 확인되었다.

| P5 코핑부 균열 (0.2mm/1.0m×4EA) | P5 코핑부 균열 (0.2mm/2.0m×4EA) |
| P6 코핑부 균열 (0.2mm/10.0m) | P6 코핑부 균열 (0.2mm/10.0m) |

- 교각 코핑부에 발생한 균열은 건조수축, 온도변화, 거푸집 조기탈형 등의 복합적인 원인에 의한 비구조적 소수의 미세균열로서 표면보수를 실시하여 내구성 확보가 바람직할 것으로 판단된다. 교각부는 주기적인 점검을 통한 손상의 진전여부 확인 및 신규 손상 발생여부 확인 등의 유지관리가 필요하다.

| 구분 | | 손상 내용 | 단위 | 물량 | 개소 | 보수방안 | 우선순위 |
|---|---|---|---|---|---|---|---|
| 교각 | | 균열 (0.3mm미만) | m | 22.00 | 9 | 표면처리 | 하자 |

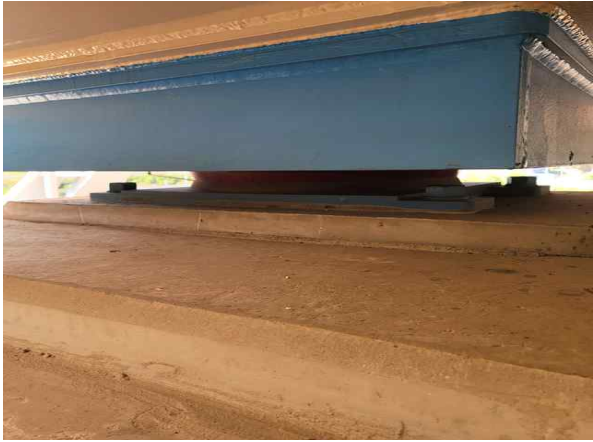
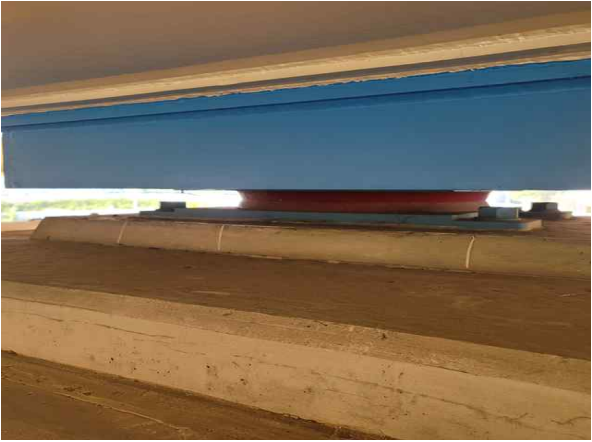
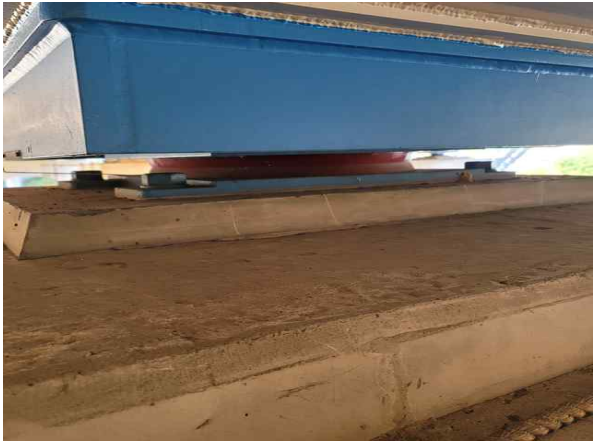
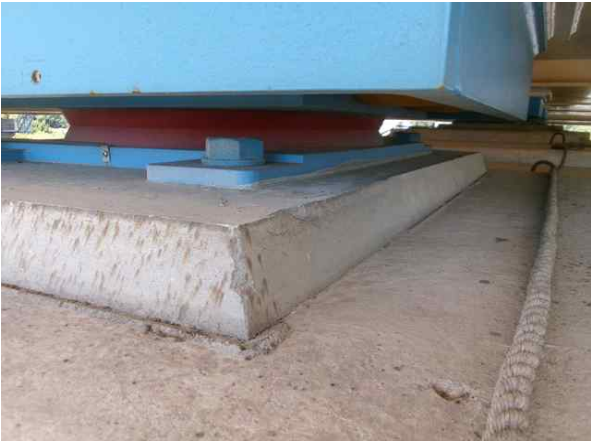
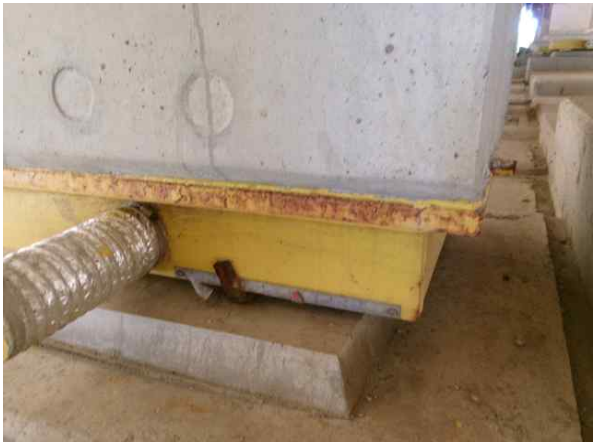
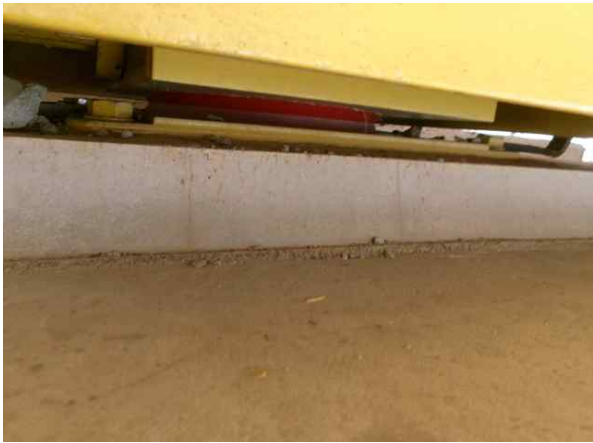
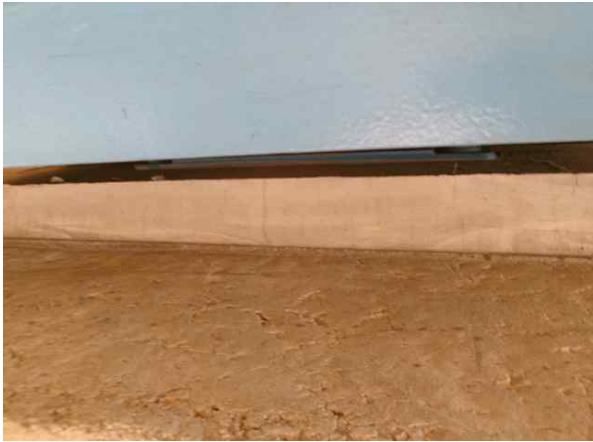
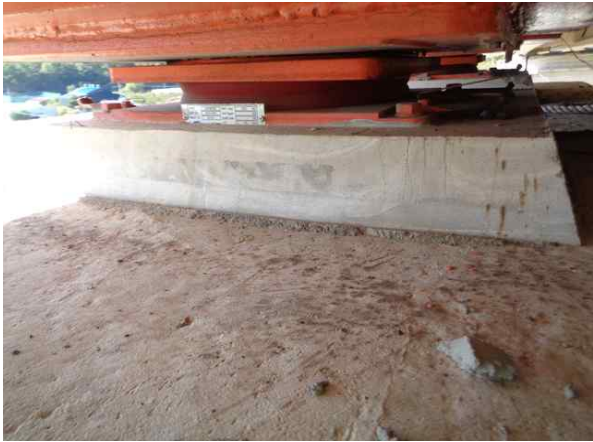
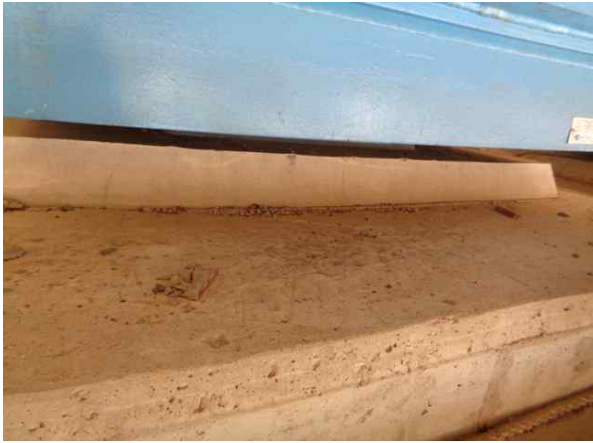
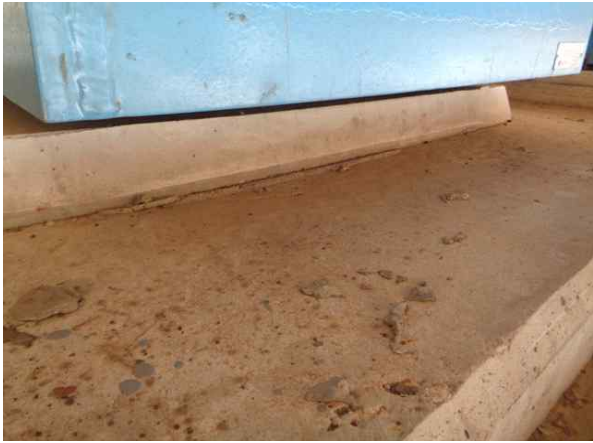
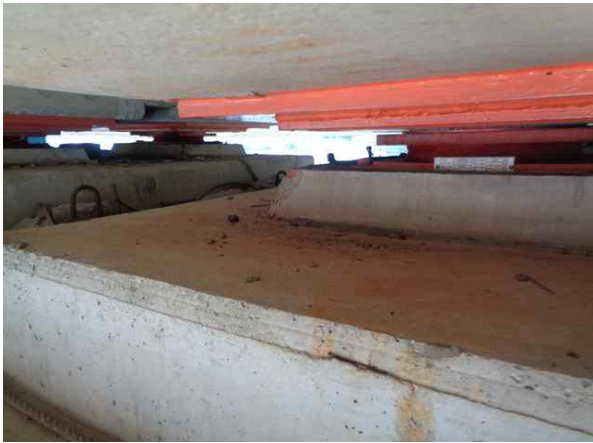
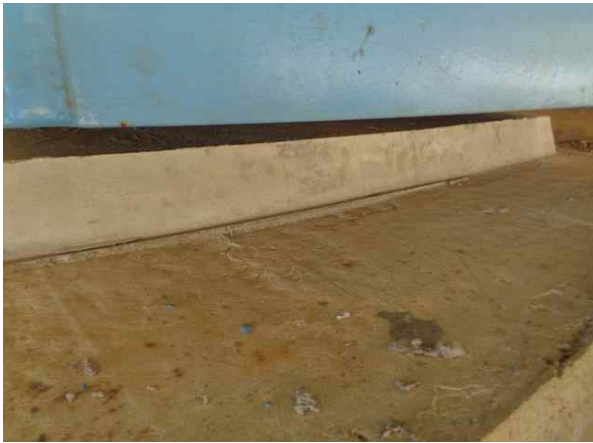
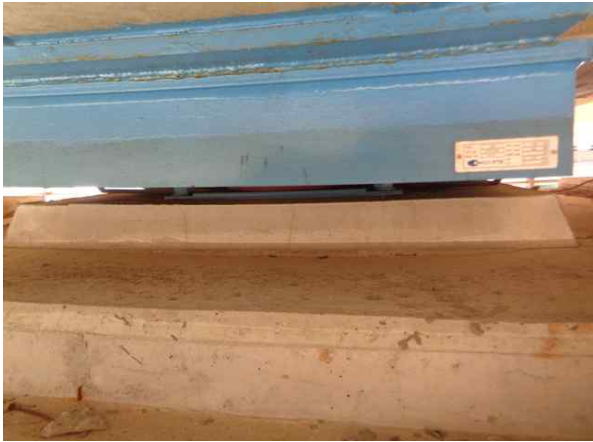
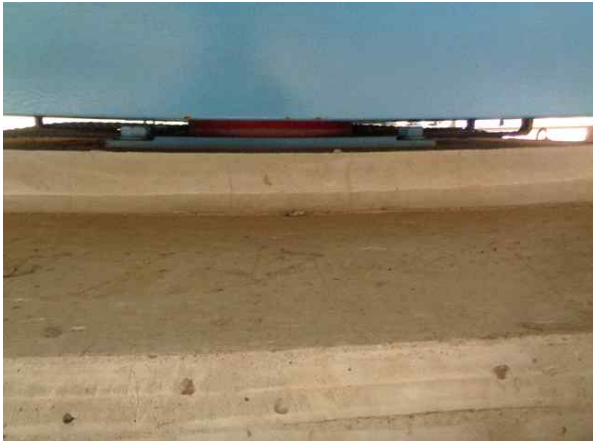
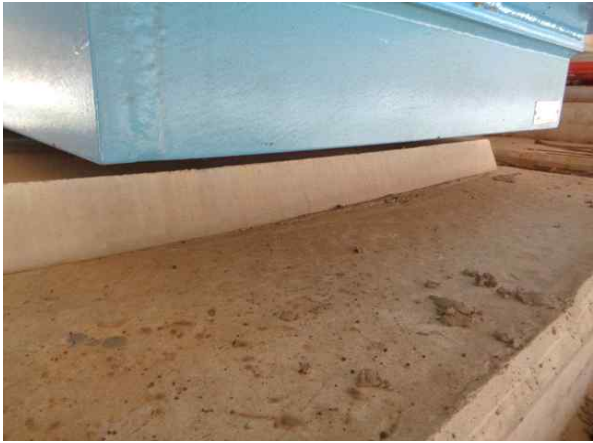
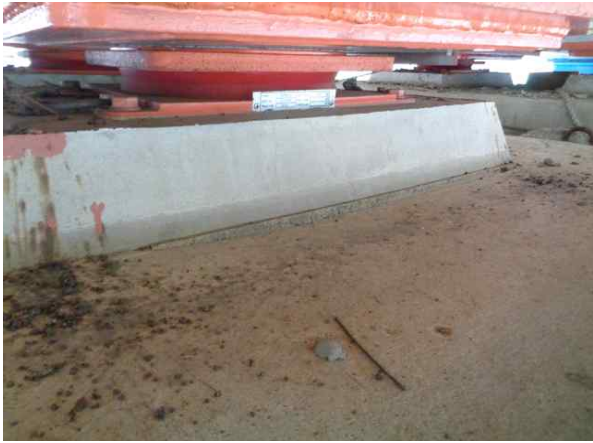
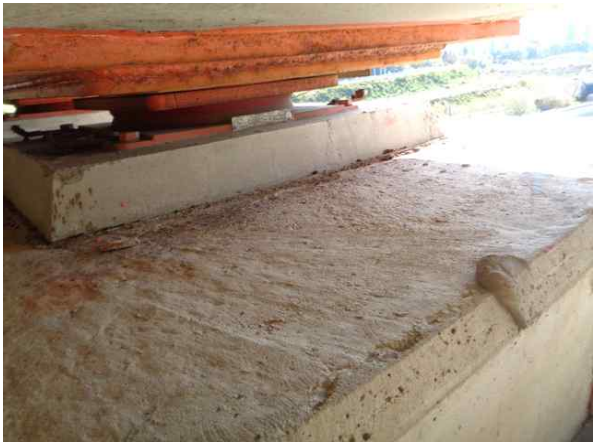
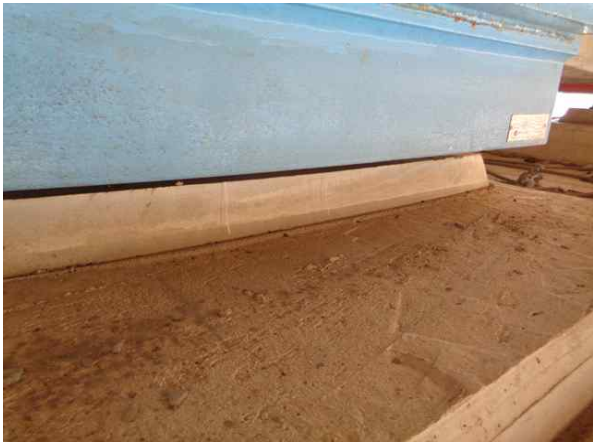
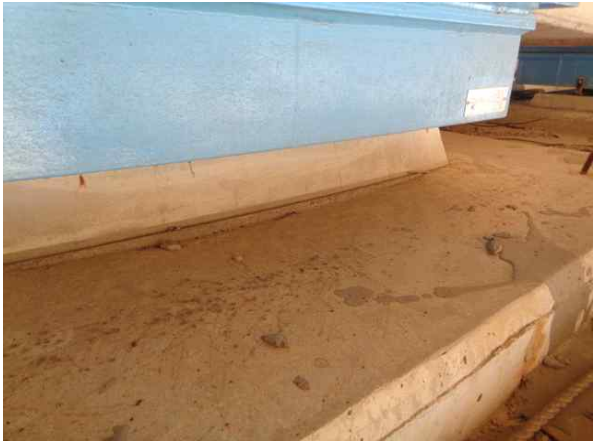
【사진 9.3.13】 교량반침 손상현황

- 현장조사 결과 폭 0.3mm미만 받침몰탈 균열, 파손, 플레이트 부식, 고정핀 미세거 등의 손상이 확인되었다.

| P1-Sh1 받침몰탈 균열 (0.2mm/0.4m×5EA) | P1-Sh2 받침몰탈 균열 (0.2mm/0.4m×3EA) |
| P1-Sh3 받침몰탈 균열 (0.2mm/0.4m×4EA) | P2-Sh1 받침몰탈 파손 (0.1m×0.1m) |

| P3-Sh5 플레이트 부식(1EA) | P3-Sh8 받침물탈 균열 (0.2mm/0.2m×2EA) |
| P4-Sh8 받침물탈 균열 (0.2mm/0.2m×2EA) | P5-Sh1 받침물탈 균열 (0.1mm/0.2m×2EA) |
| P5-Sh10 받침물탈 균열 (0.1mm/0.2m×2EA) | P5-Sh11 받침물탈 균열 (0.1mm/0.2m×2EA) |

| P5-Sh12 받침몰탈 파손 (0.1m×0.1m) | P5-Sh2 받침몰탈 균열 (0.1mm/0.2m×2EA) |
| P5-Sh3 받침몰탈 균열 (0.1mm/0.2m×2EA) | P5-Sh4 받침몰탈 균열 (0.1mm/0.2m×2EA) |
| P5-Sh5 받침몰탈 균열 (0.1mm/0.2m×2EA) | P5-Sh6 받침몰탈 균열 (0.1mm/0.2m×2EA) |

| P5-Sh7 받침몰탈 균열 (0.1mm/0.2m×2EA) | P5-Sh8 받침몰탈 균열 (0.1mm/0.2m×2EA) |
| P5-Sh9 받침몰탈 균열 (0.1mm/0.2m×2EA) | — |

- 받침본체에서 발생한 균열은 건조수축, 온도변화, 거푸집 조기탈형 등의 복합적인 원인에 의한 비구조적 소수의 미세균열로 추정되며, 몰탈 파손의 경우, 시공시 외부 충격에 의한 손상으로 현재 경미한 상태이다. 플레이트 부식의 경우 외부 우수유입에 의한 손상이며, 고정핀 미제거의 경우 시공 마무리 미흡에 의한 손상으로 확인되었다. 받침에 발생한 손상은 하자 보수 완료전 표면처리, 단면보수, 채도장, 정비 등의 보수가 필요한 상태이며 주기적인 점검을 통한 손상의 진전여부 및 신규 발생여부 확인 등의 유지관리가 요구된다.

| 구분 | | 손상 내용 | 단위 | 물량 | 개소 | 보수방안 | 우선순위 |
|---|---|---|---|---|---|---|---|
| 교량받침 | | 받침물탈 균열 | m | 14.50 | 53 | 표면처리 | 하자 |
| | | 플레이트 부식 | m | 1.00 | 1 | 재도장 | 하자 |

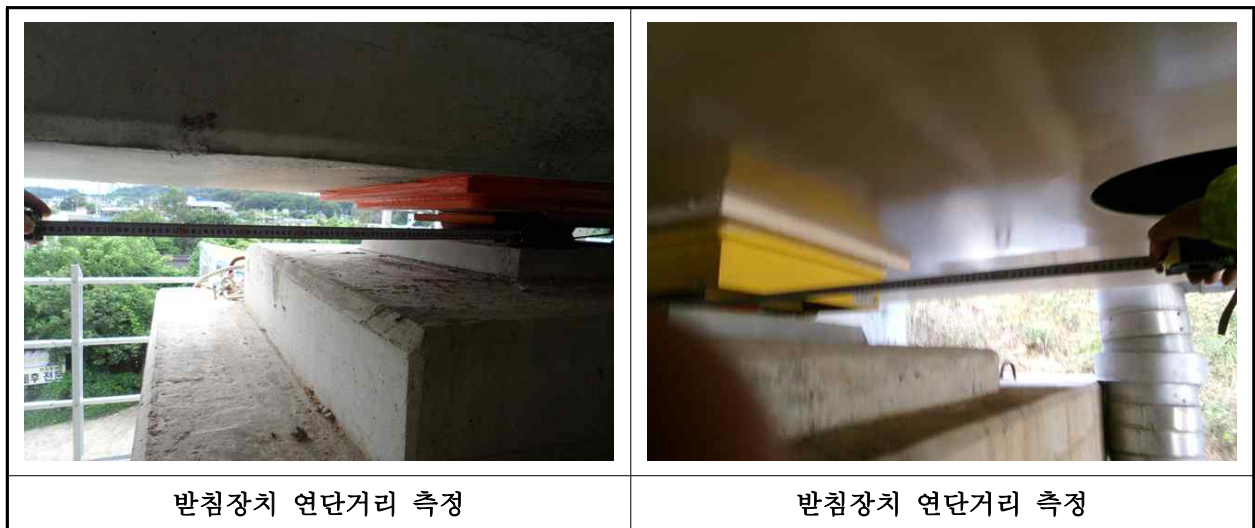
받침장치 연단거리 측정

- 거더의 경간길이 100m 이하  
:  $S(\text{mm}) = 200 + 5L$
  - 거더의 경간길이 100m 이상  
:  $S(\text{mm}) = 300 + 4L$
- 여기서, L은 경간길이(m)

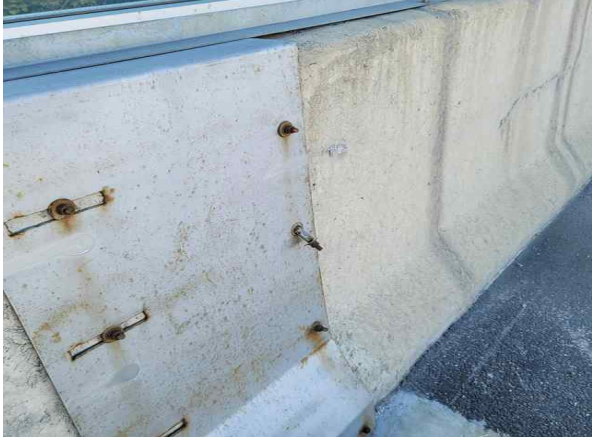
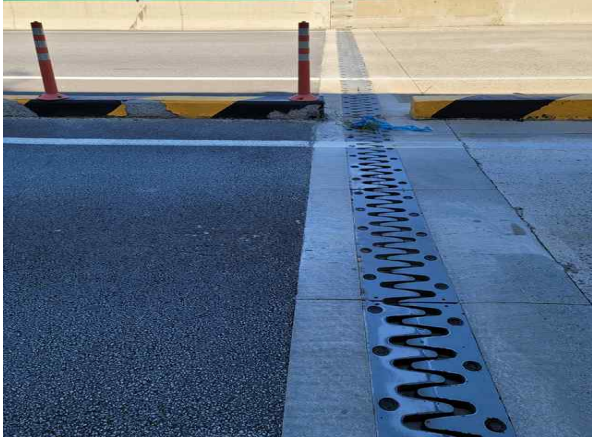
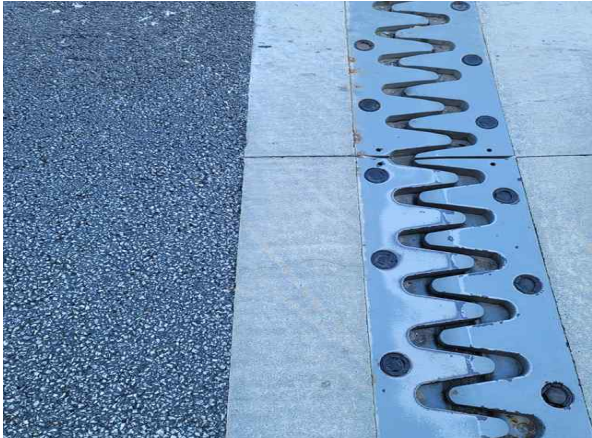
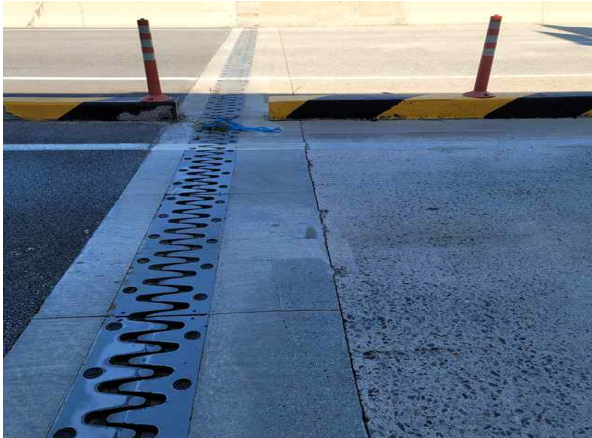
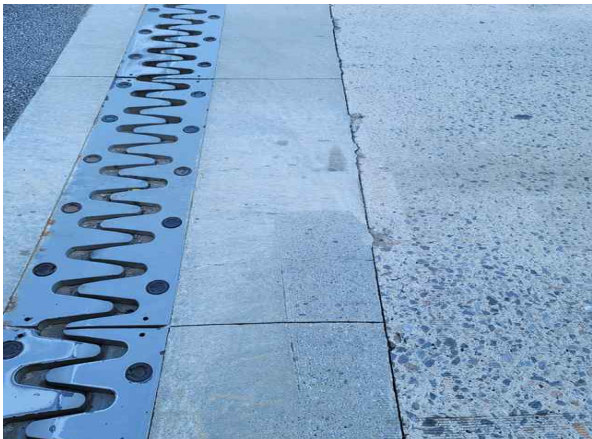
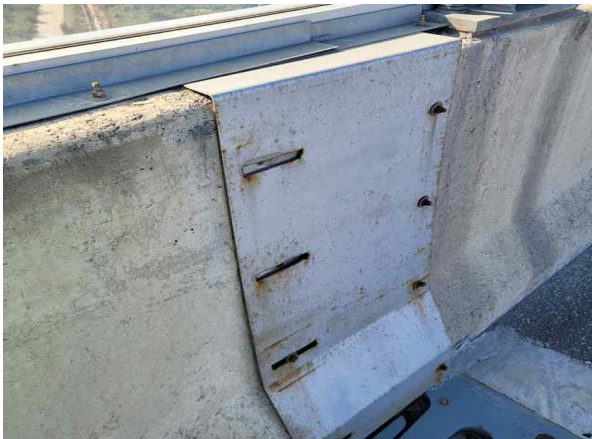
【사진 9.3.17】 신축이음장치 손상현황

- 신축이음 현장조사 결과 기 손상인 후타재 균열(0.3mm미만), 차수판 앵커탈락 등의 손상이 확인되었다.

| A1 차수판 앵커탈락(1EA) | A1 후타재 균열 (0.2mm/0.3m×20EA) |
| A1 후타재 균열 (0.2mm/0.3m×20EA) | A1 후타재 균열 (0.2mm/0.5m×20EA) |
| A1 후타재 균열 (0.2mm/0.5m×20EA) | P3 차수판 앵커탈락(2EA) |

- 신축이음에 발생한 후타재 균열, 차수판 앵커탈락의 경우, 초기 건조수축 균열, 차량 통행하중 등으로 인한 손상으로 판단되며, 경미한 손상이나 하자보수 만료전 표면처리, 정비 등의 보수가 필요할 것으로 판단되며, 신축이음부는 주기적인 점검을 통한 손상의 진전여부 확인 및 신규손상 발생여부 확인 등의 유지관리가 필요할 것으로 사료된다.

| 구분 | | 손상 내용 | 단위 | 물량 | 개소 | 보수방안 | 우선순위 |
|---|---|---|---|---|---|---|---|
| 신축이음 | | 후타재 균열 | m | 16.00 | 40 | 표면처리 | 하자 |

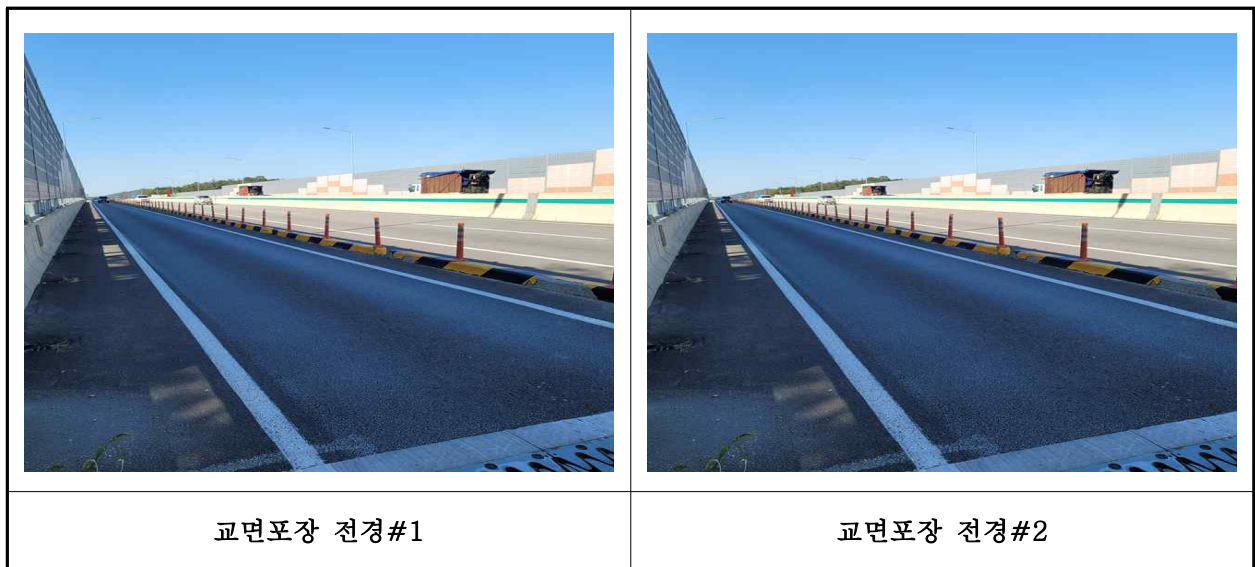
【사진 9.3.19】 교면포장 전경

- 서문9교(서울방향)의 바닥판 상면에 위치하여 차량에서 발생하는 진동을 흡수·분산시키고, 외부의 불리한 환경조건에 대해서 바닥판을 보호하는 역할을 하는 교면포장은 아스콘 포장으로 되어있다.

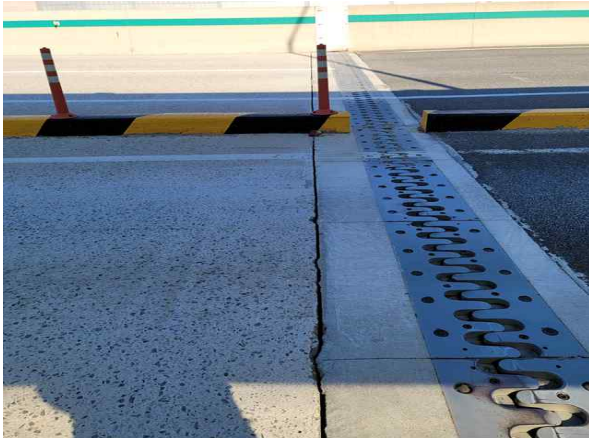
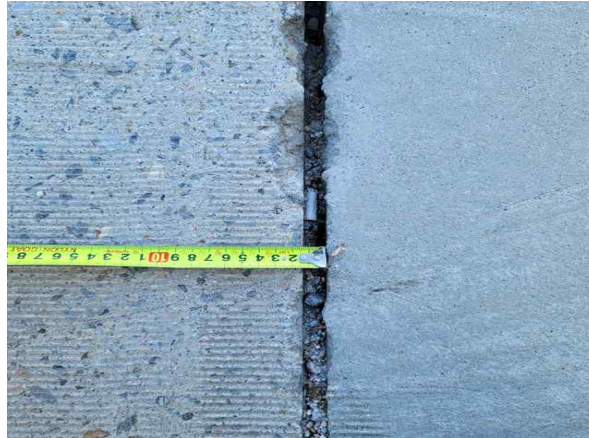
【사진 9.3.20】 교면포장 손상현황

| <p>S7 접속부 이격(12.0m)</p> | <p>S7 접속부 이격(12.0m)</p> |

- 교면포장은 접속부 이격이 조사되었고, 손상부는 접속부 침하, 다짐불량 등에 의한 복합적인 손상이며, 주행에 문제는 없으나, 부재의 사용성 확보차원의 단면보수 등의 조치가 필요할 것으로 사료되며, 주기적인 점검을 통한 손상의 진전여부 확인 및 신규손상 발생여부 확인 등의 유지관리가 필요할 것으로 판단된다.

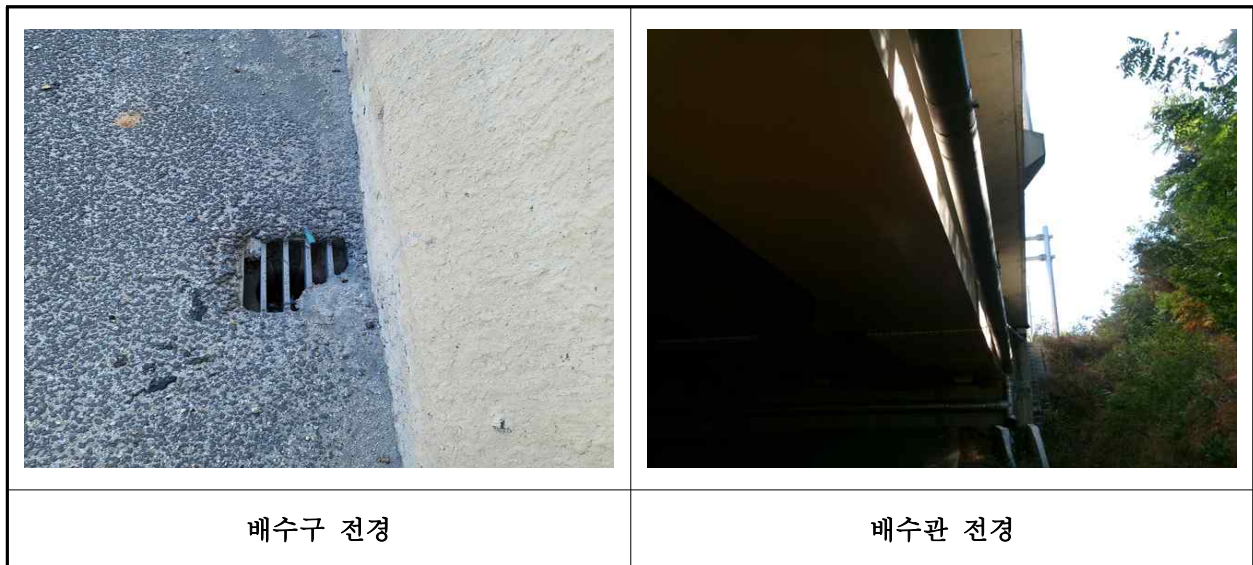
【사진 9.3.21】 배수시설 전경

- 서문9교(서울방향)는 교량의 횡단구배 특성에 따라 교량의 우측에 배수시설이 설치되어 있다.
