## 9. 서문9교(서울방향)

### 9.1 시설물의 개요

본 시설물은 경기도 고양시 덕양구 흥도로 197-77 (도내동)에 위치한 교량으로 총 연장 345.0m, 폭 16.4m로 시공되어 있다.

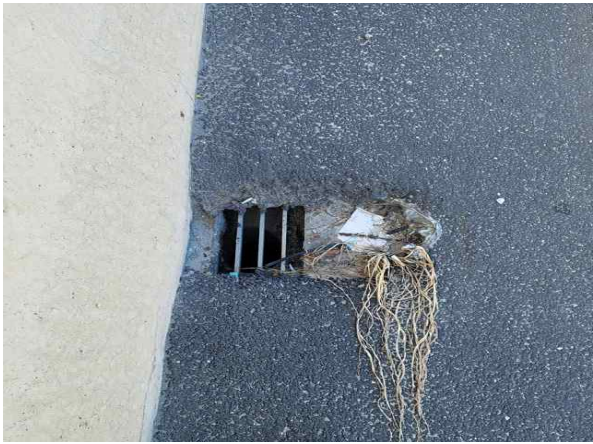
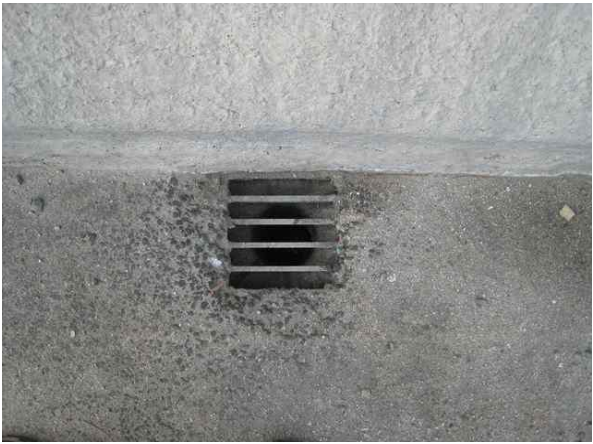
- 배수시설에 대한 현장조사 결과, 손상이 없는 양호한 상태로 확인되었다.

| <p>배수구 상태 양호</p> | <p>배수구 상태 양호</p> |

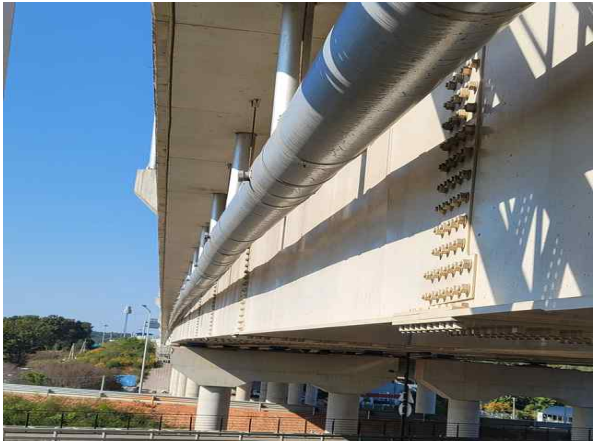
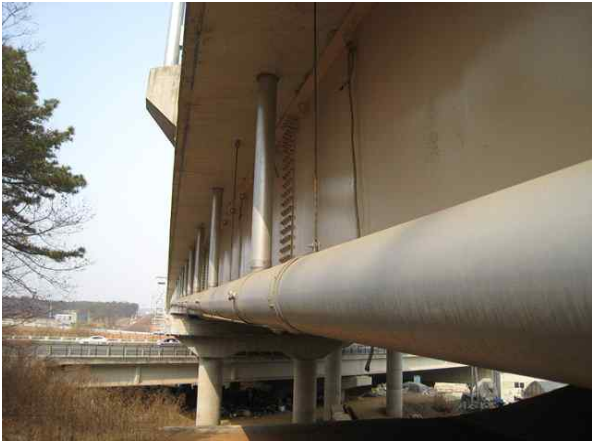
【사진 9.3.22】 배수시설 손상현황

| <p>배수구 상태 양호 - 금회</p> | <p>배수구 상태 양호 - 22년 상반기</p> |

- 배수구는 현재 양호한 상태이나, 공용기간 경과 및 추량통행에 의한 비산물퇴적 등의 원인으로 이물질퇴적, 그로인한 체수, 배수관 부식 등의 손상이 발생할 수 있으므로, 주기적인 정비 를 통한 유지관리가 필요하다.

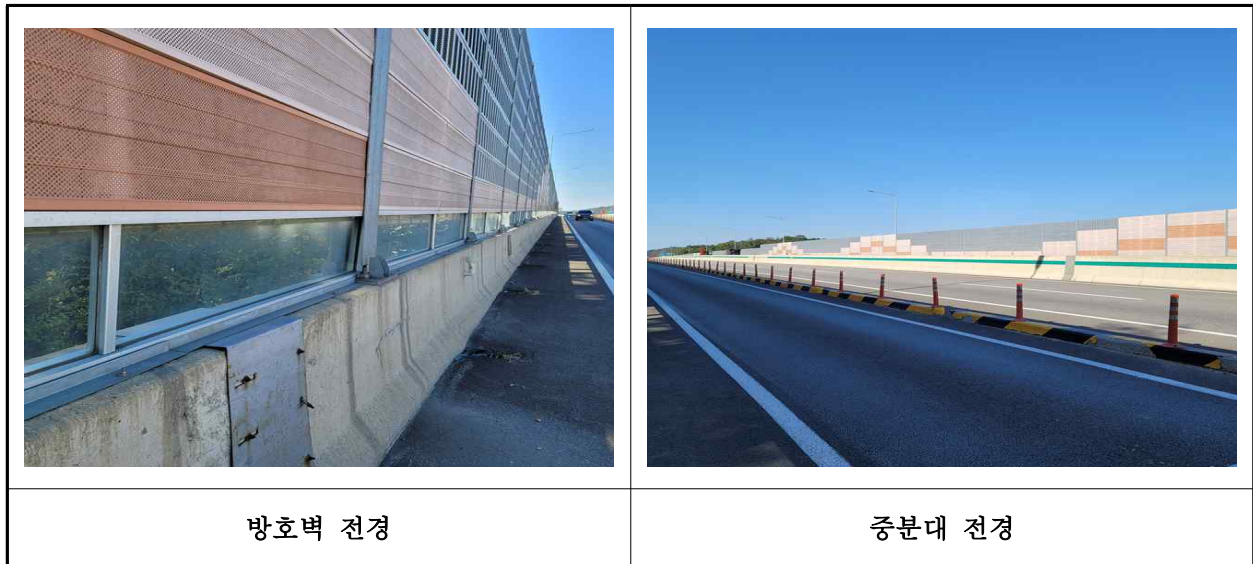
【사진 9.3.23】 방호벽 및 중앙분리대 전경

- 차량의 차도이탈 방지, 사고시 완충작용 등의 기능을 하는 방호울타리는 철근콘크리트 구조로 설치되어있다.

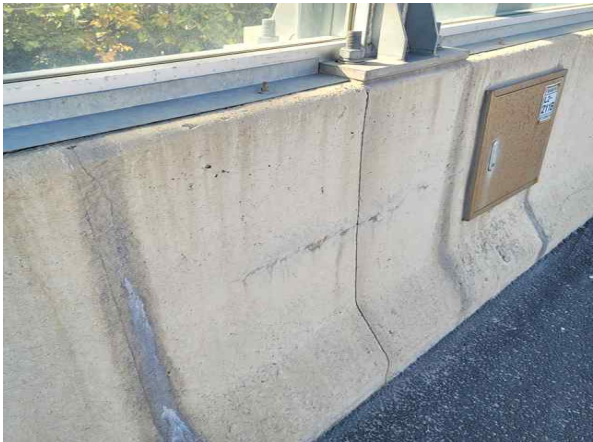
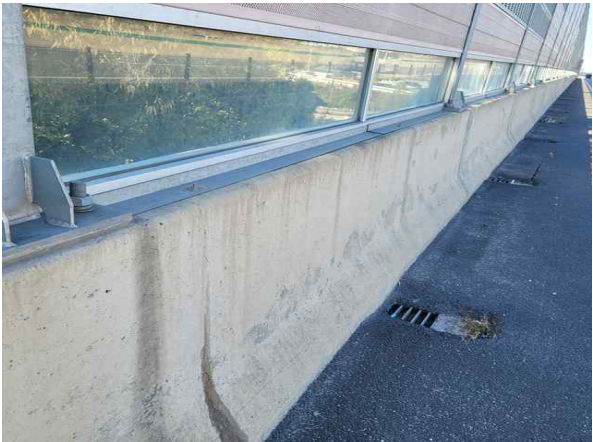
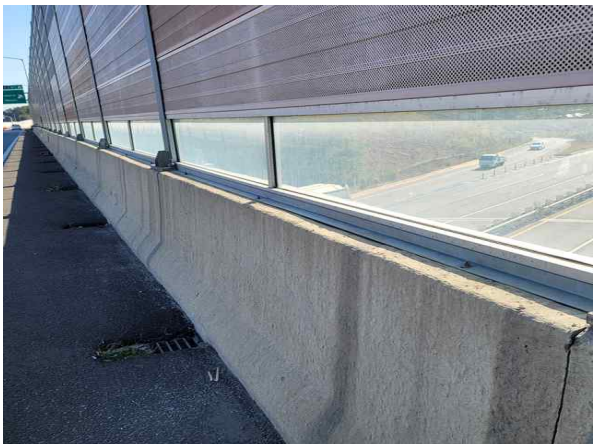
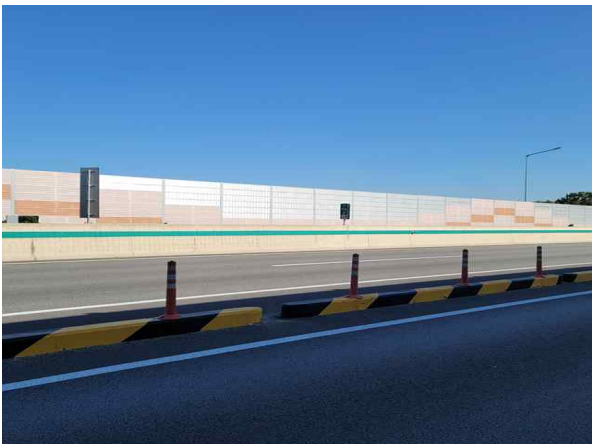
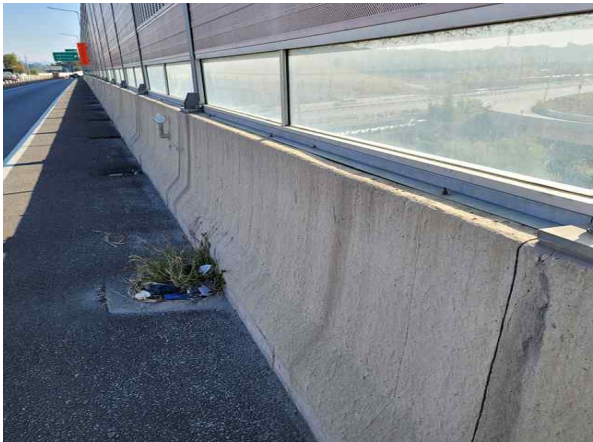
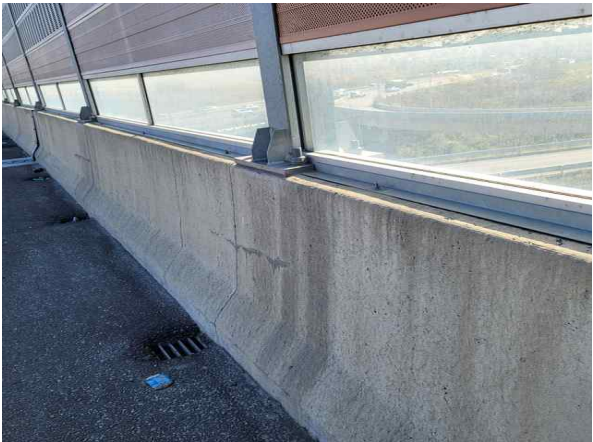
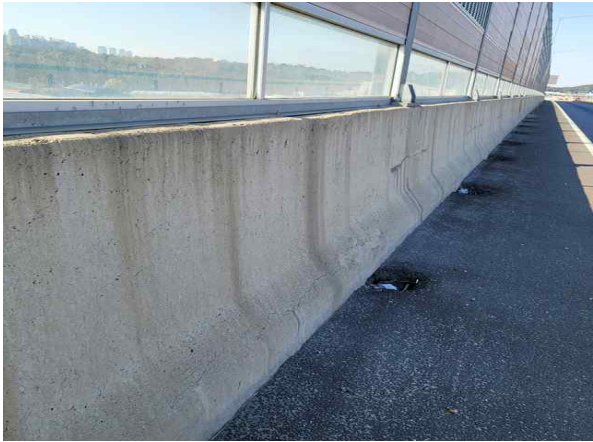
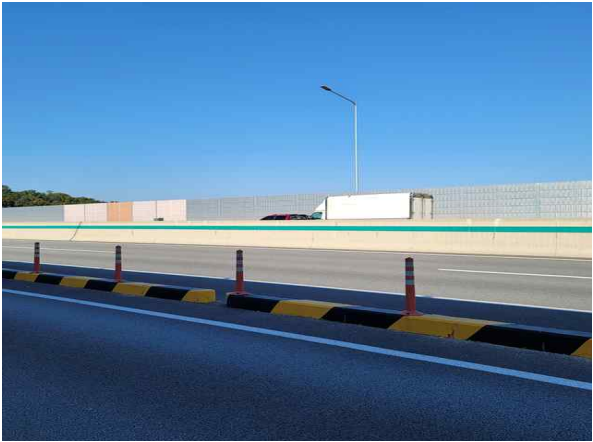
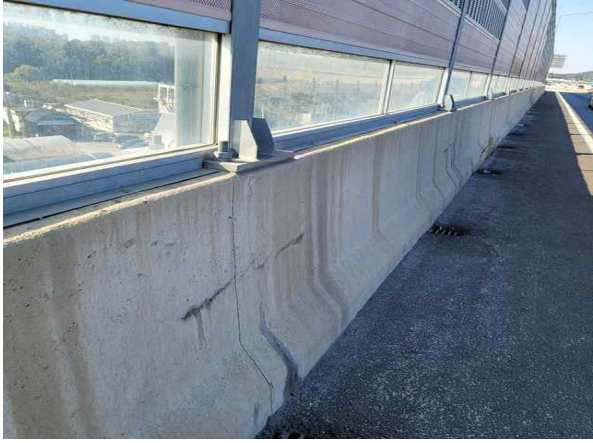
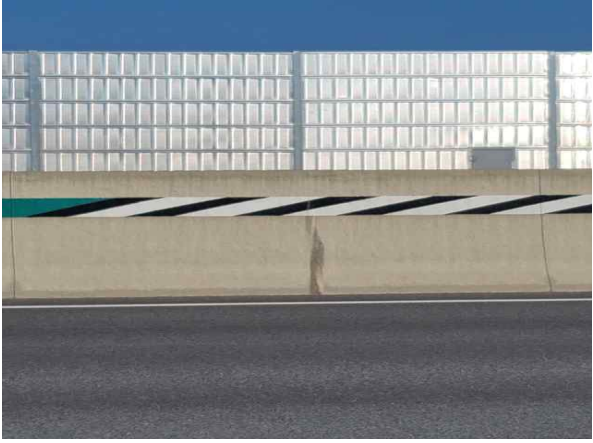
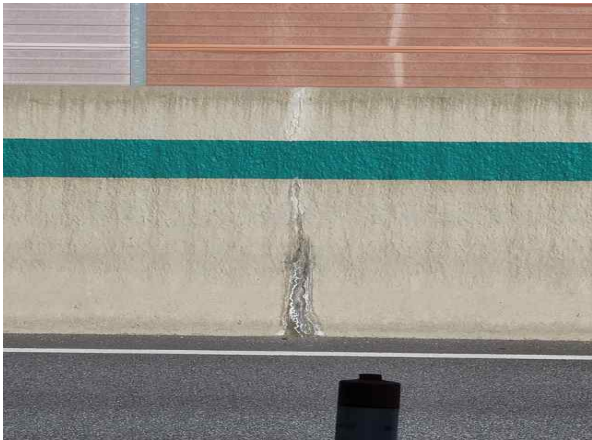
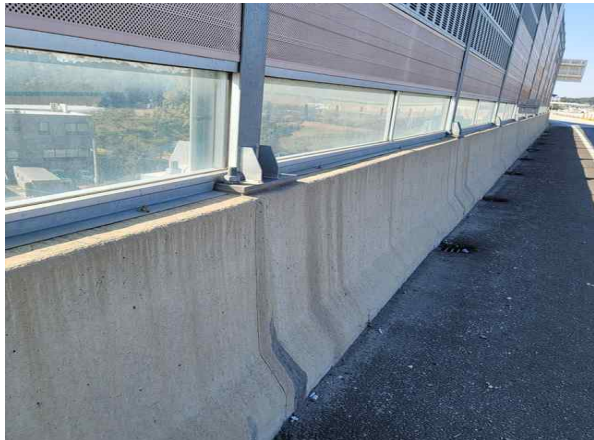
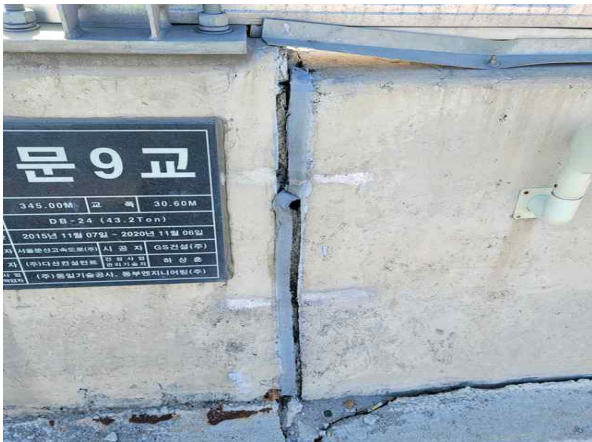
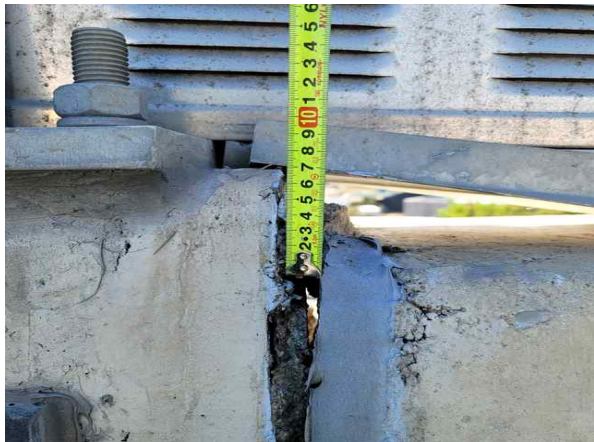
【사진 9.3.24】 방호벽 및 중앙분리대 손상현황

- 방호벽에 대한 현장조사 결과, 폭 0.3mm미만 균열 및 균열부 백태, 접속부 단차 및 이격 등의 손상이 확인되었다.

| S1 균열 (0.2mm/1.0m) | S1 균열 (0.2mm/1.5m×8EA) |
| S1 균열부 백태 (0.1m×1.0m) | S1 균열 (0.2mm/1.5m) |
| S2 균열 (0.2mm/1.5m×14EA) | S2 균열 (0.2mm/1.5m×10EA) |

| S3 균열 (0.2mm/1.5m×16EA) | S4 균열 (0.2mm/1.5m×17EA) |
| S5 균열 (0.2mm/1.5m×24EA) | S5 균열 (0.2mm/1.5m×13EA) |
| S6 균열 (0.2mm/1.5m×12EA) | S6 균열 (0.2mm/1.5m) |

| <p>S6 균열부백태 (0.2m×1.5m)</p> | <p>S7 균열 (0.2mm/1.5m×6EA)</p> |
| <p>S7 접속부 단차(1.5m)</p> | <p>S7 접속부 단차(1.5m)</p> |

- 방호벽에 발생한 균열 및 균열부 백태는 건조수축, 온도변화, 거푸집 조기탈형 등의 복합적인 원인에 의한 균열로 부재의 내구성 확보 차원의 표면처리, 백태보수 등의 조치가 필요하며, 접속부 단차 및 이격의 경우, 주기적인 점검을 통한 손상의 진전여부 확인 등의 유지관리가 요구된다.

| 구분 | | 손상 내용 | 단위 | 물량 | 개소 | 보수방안 | 우선순위 |
|---|---|---|---|---|---|---|---|
| 방호벽 | | 균열 (0.3mm미만) | m | 199.0 | 133 | 표면처리 | 하자 |
| | | 균열부 백태 | m <sup>2</sup> | 0.40 | 2 | 표면처리 | 하자 |

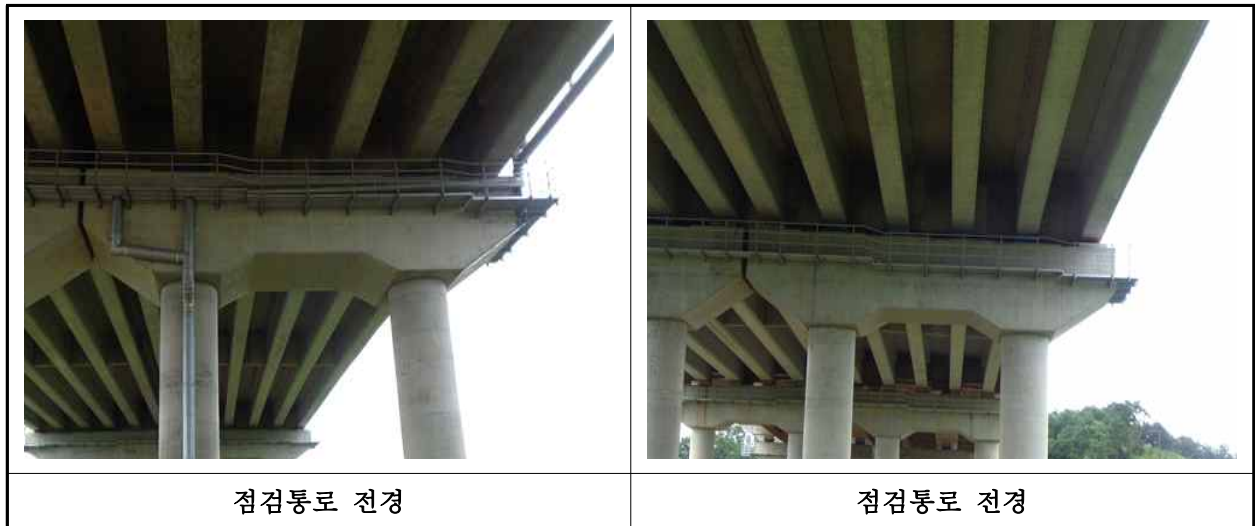
【사진 9.3.25】 교량 점검시설 전경

- 서문9교(서울방향)의 점검통로는 교량 상면 갓길을 이용하여 출입가능하며, 강재+알루미늄 재질의 점검통로가 설치되어 있다.

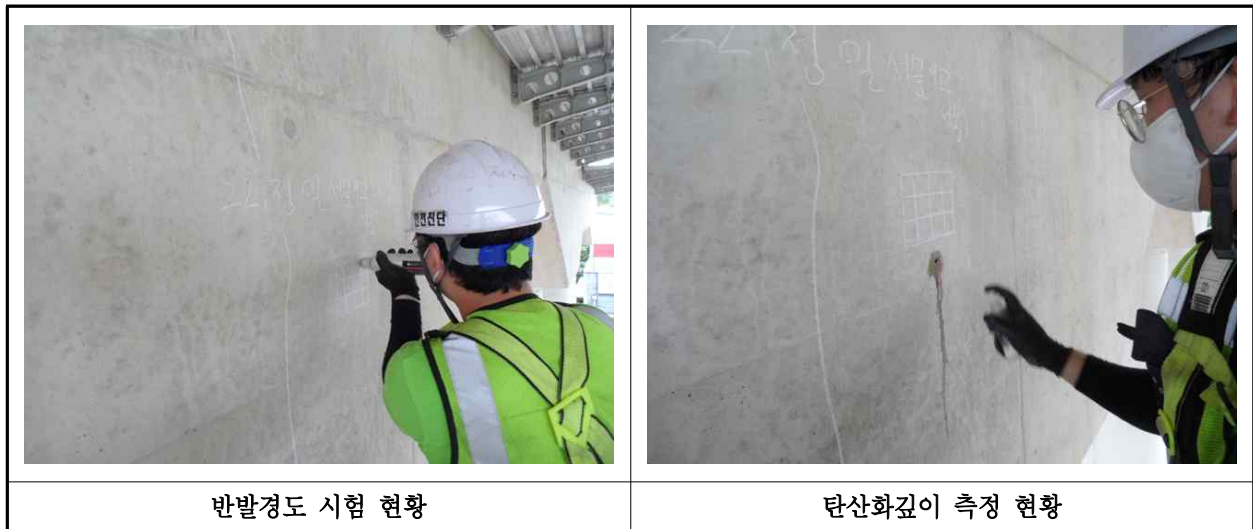
【사진 9.4.1】 콘크리트 내구성조사 현황

대상 구조물에 대한 재료시험은 도보로 접근이 가능한 위치를 우선적으로 실시하였으며, 도보로 접근이 가능하지 못한 부위는 점검차, 사다리 등을 이용하여 접근 후 시험을 실시하였다. 교량은 전반적으로 양호한 상태이기 때문에 건전부에서 각 1회씩 실시하였다. 기존에 실시한 부위는 주변 및 미실시한 부재를 중심으로 실시하여 차후 점검 및 진단 비교·평가를 목적으로 하였다.
