## **26. 성사2교[확장부]**

## 26. 성사2교(확장부)

본 시설물은 경기도 고양시 덕양구 성사동 산 14-5에 위치한 교량으로 총 연장 110.0m, 폭 4.1m로 시공되어 있다.

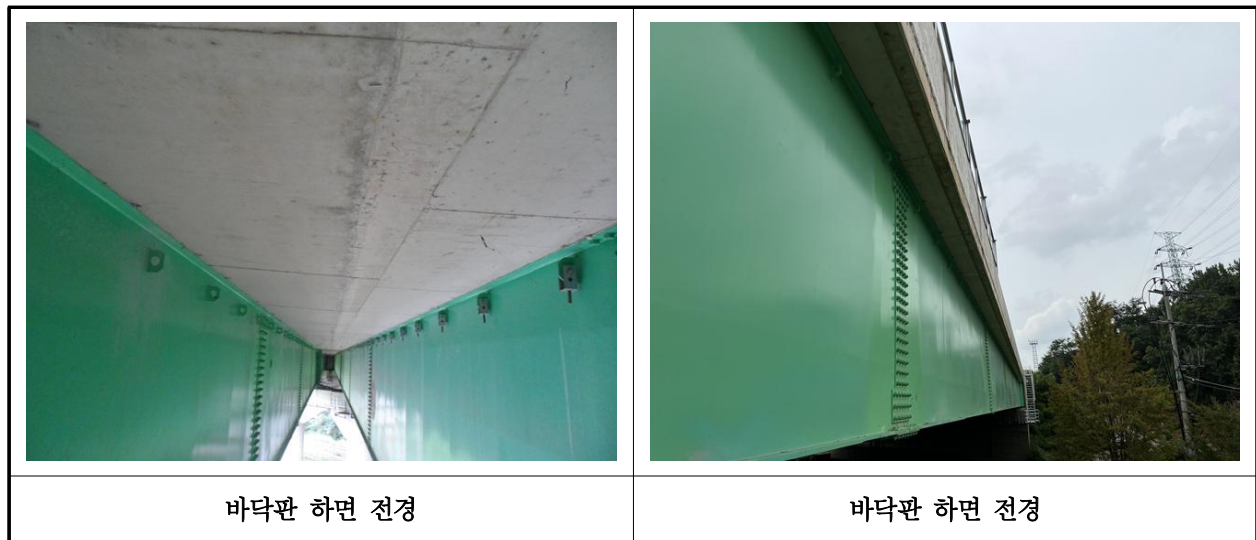
바닥판 하면 전경

- 바닥판 하면에 대한 현장조사 결과 안전성에 영향을 미칠만한 손상은 조사되지 않았으며, 손상이 없는 양호한 상태로 조사되었다.

- 바닥판 하면의 현장조사 결과, 현재 손상이 없는 양호한 상태이며, 해당 부재는 주기적인 점검을 통한 손상의 발생여부 확인 등의 유지관리가 요구된다.

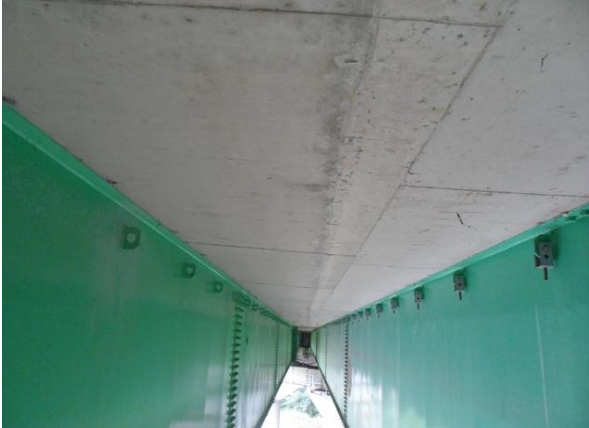
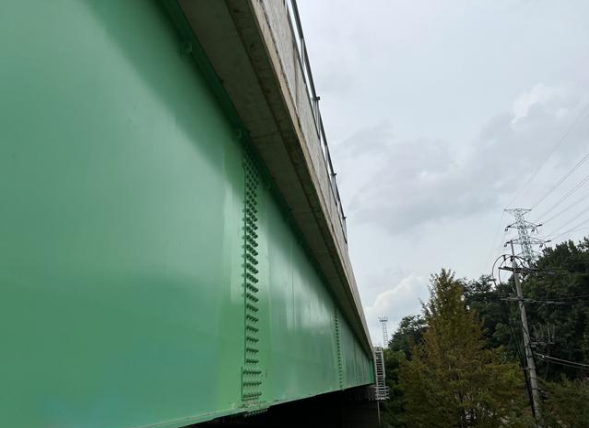
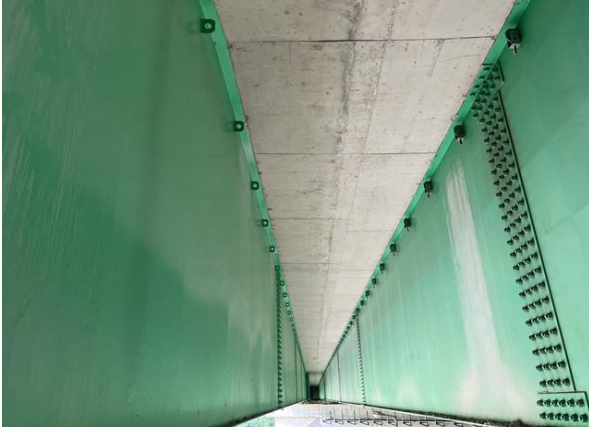
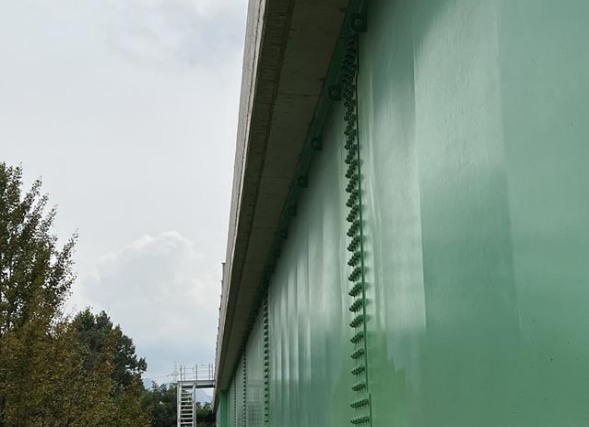
【사진 26.3.3】 바닥판하면 전경

| 바닥판 하면 S1 상태양호 | 바닥판 하면 S1 상태양호 |
| 바닥판 하면 S2 상태양호 | 바닥판 하면 S2 상태양호 |

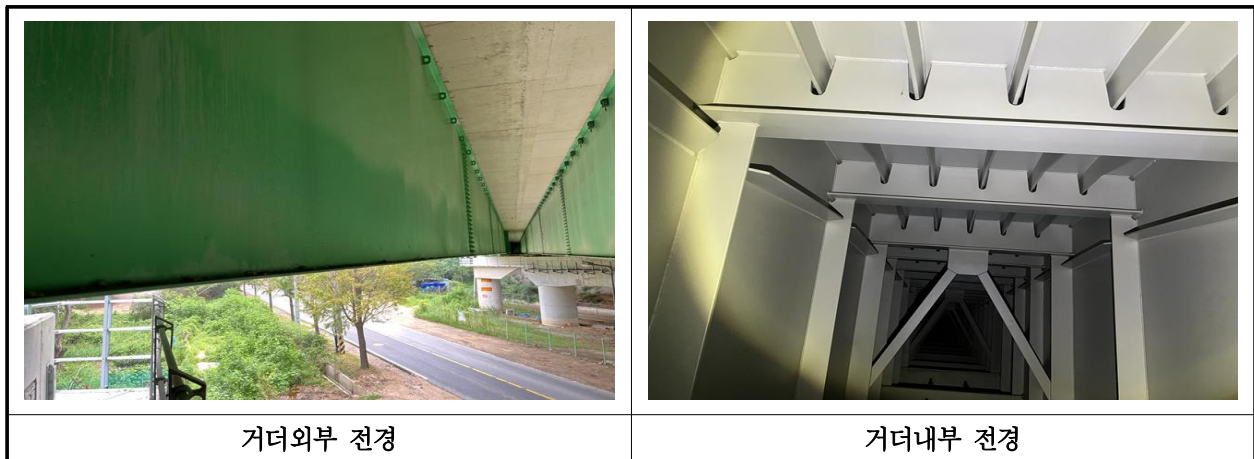
【사진 26.3.4】 거더 전경

- 바닥판으로부터 전달되는 상부하중을 지지하고 교량받침으로 하중을 전달하는 역할을 하는 ST. BOX는 1열로 시공되었으며, 도보 및 고소차로 현장조사를 실시하였다

- 거더에 대한 현장조사 결과 안전성에 영향을 미칠만한 손상은 조사되지 않았으며, 거더외부와 거더내부 모두 손상이 없는 양호한 상태로 확인되었다.

- 거더외부의 현장조사 결과, 현재 손상이 없는 양호한 상태이며, 해당 부재는 주기적인 점검을 통한 손상의 발생여부 확인 등의 유지관리가 요구된다.
- 거더내부의 현장조사 결과, 현재 손상이 없는 양호한 상태이며, 해당 부재는 주기적인 점검을 통한 손상의 발생여부 확인 등의 유지관리가 요구된다.

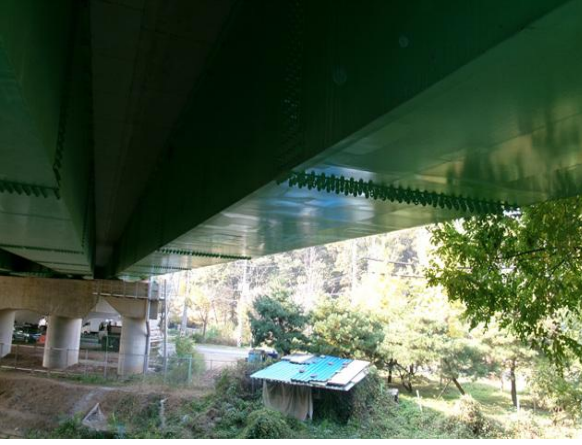
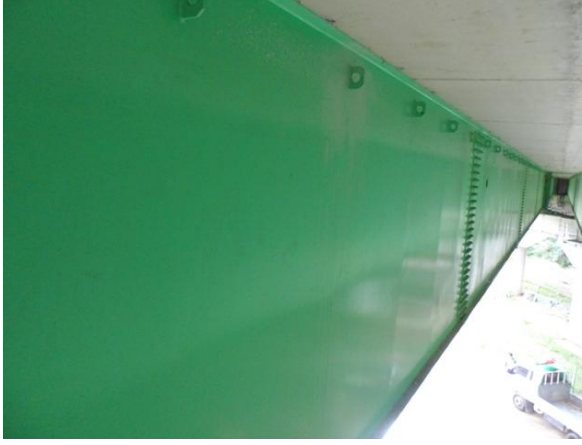
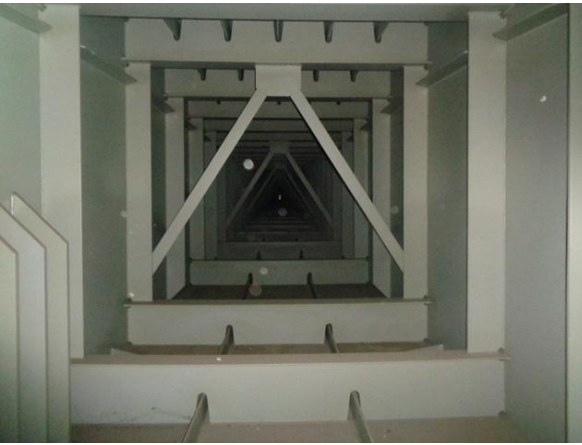
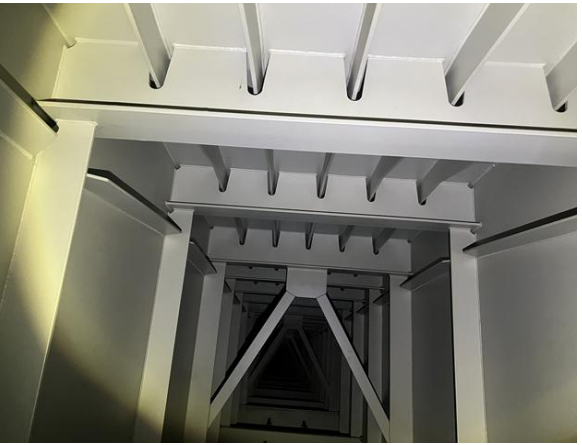
【사진 26.3.5】 거더 손상현황

| <p>거더외부 S1 상태양호</p> | <p>거더외부 S2 상태양호</p> |
| <p>거더내부 S1 상태양호</p> | <p>거더내부 S2 상태양호</p> |

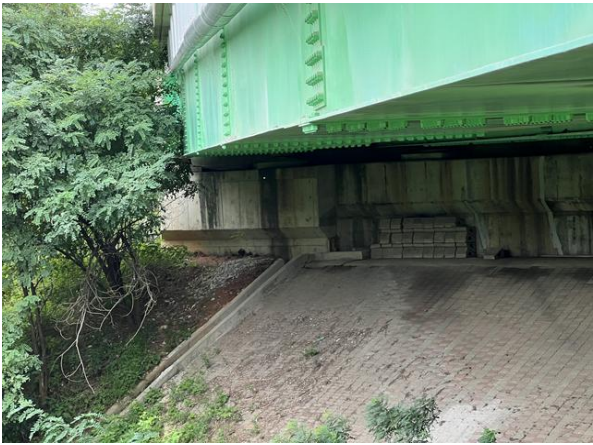
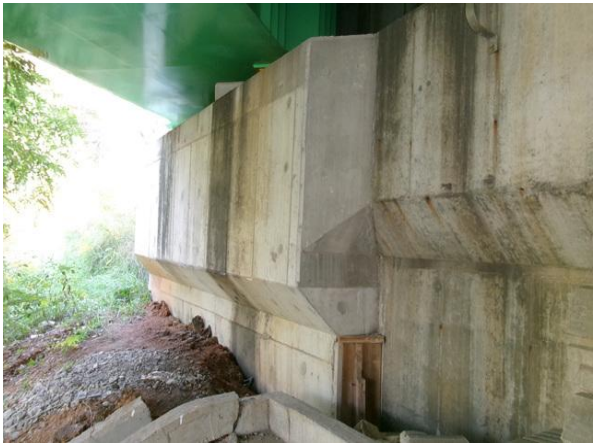
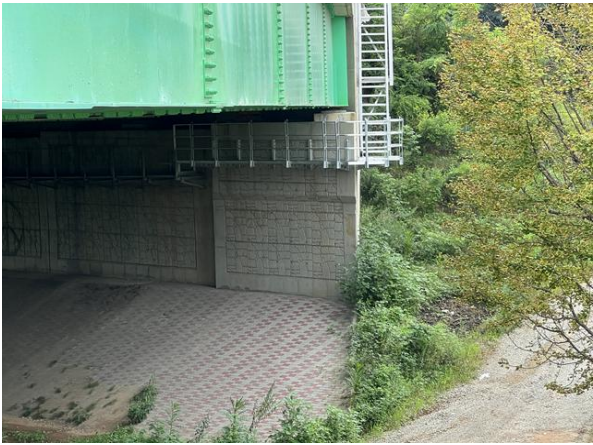
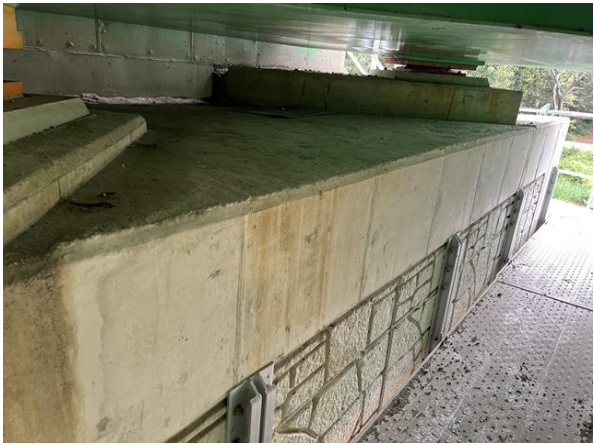
【사진 26.3.7】 교대 손상현황

- 교대 A1, A2에 대한 외관조사 결과 안전성에 영향을 미칠만한 손상은 조사되지 않았으며, 손상이 없는 양호한 상태로 확인되었다.

| 교대 A1 상태양호 | 교대 A1 상태양호 |
| 교대 A2 상태양호 | 교대 A2 상태양호 |

- 교대의 현장조사 결과, 현재 손상이 없는 양호한 상태이며, 해당 부재는 주기적인 점검을 통한 손상의 발생여부 확인 등의 유지관리가 요구된다.

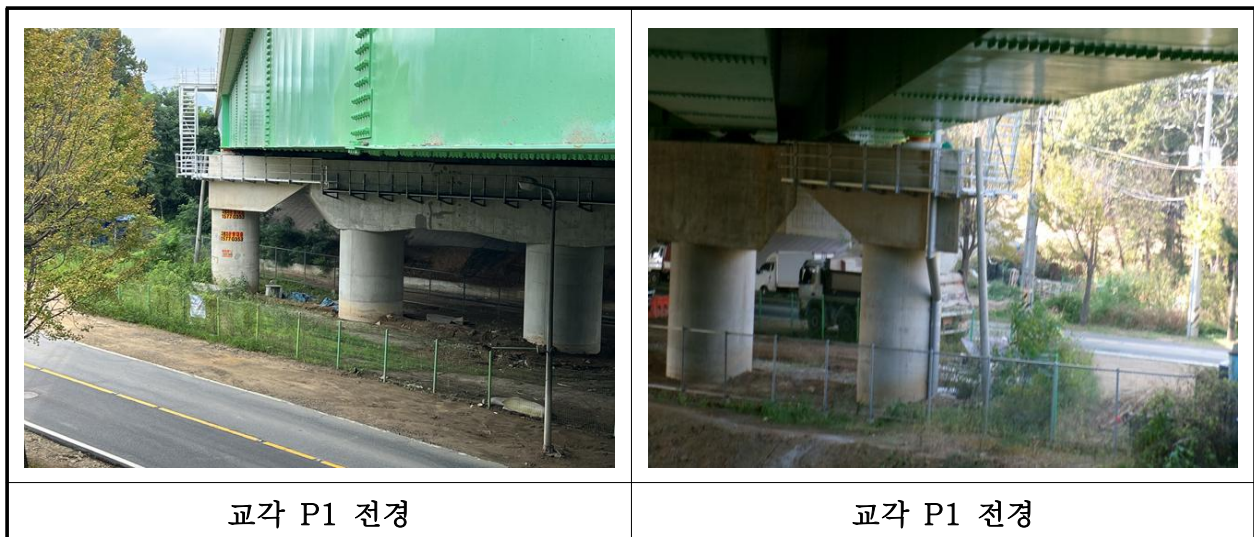
【사진 26.3.8】 교각 전경

- 성사1교(부천방향 확장부)의 교각은 T형으로 구성되어 있으며, 강관말뚝기초로 시공되었다. 교각에 대한 현장조사는 도보 및 사다리를 통한 근접조사를 실시하였다.

- 교각에 대한 현장조사 결과, 안전성에 영향을 미칠만한 손상은 조사되지 않았으며, 손상이 없는 양호한 상태로 조사되었다.

- 교각의 현장조사 결과, 현재 손상이 없는 양호한 상태이며, 해당 부재는 주기적인 점검을 통한 손상의 발생여부 확인 등의 유지관리가 요구된다.

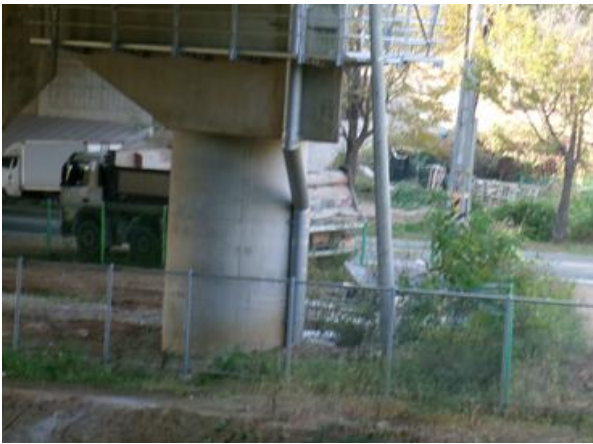
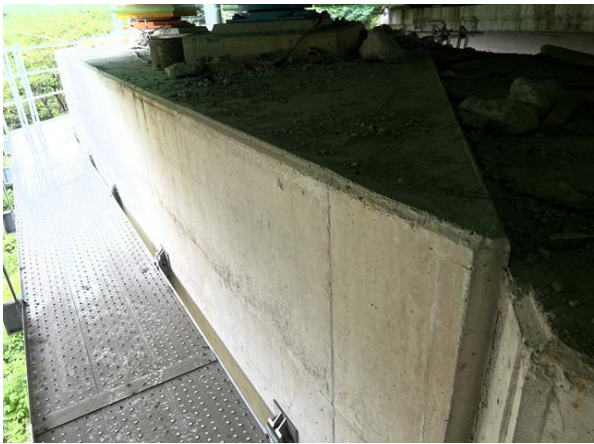
【사진 26.3.9】 교각 손상현황

| <p>교각 P1 기둥부 상태양호</p> | <p>교각 P1 코핑부 상태양호</p> |

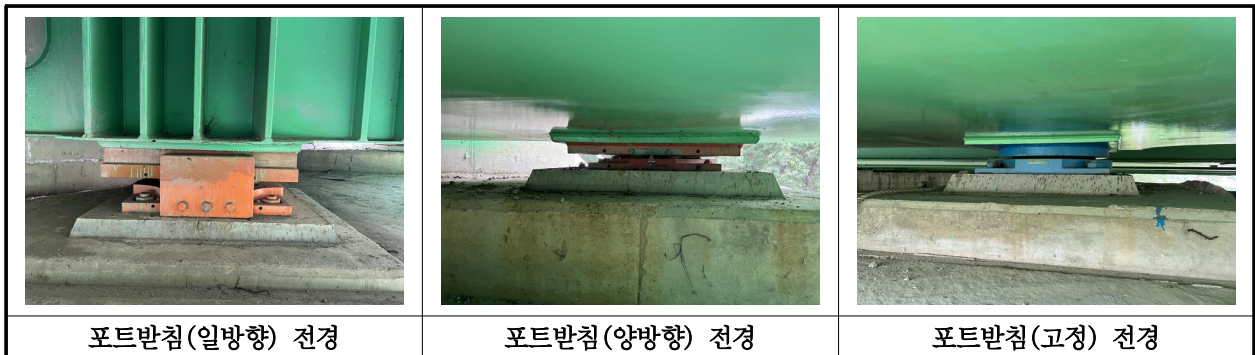
【사진 26.3.10】 교량받침 전경

- 교량받침에 대한 현장조사 결과 안전성에 영향을 미칠만한 손상은 조사되지 않았으며, 손상이 없는 양호한 상태로 확인되었다.

- 교량받침의 현장조사 결과, 현재 손상이 없는 양호한 상태이며, 해당 부재는 주기적인 점검을 통한 손상의 발생여부 확인 등의 유지관리가 요구된다.

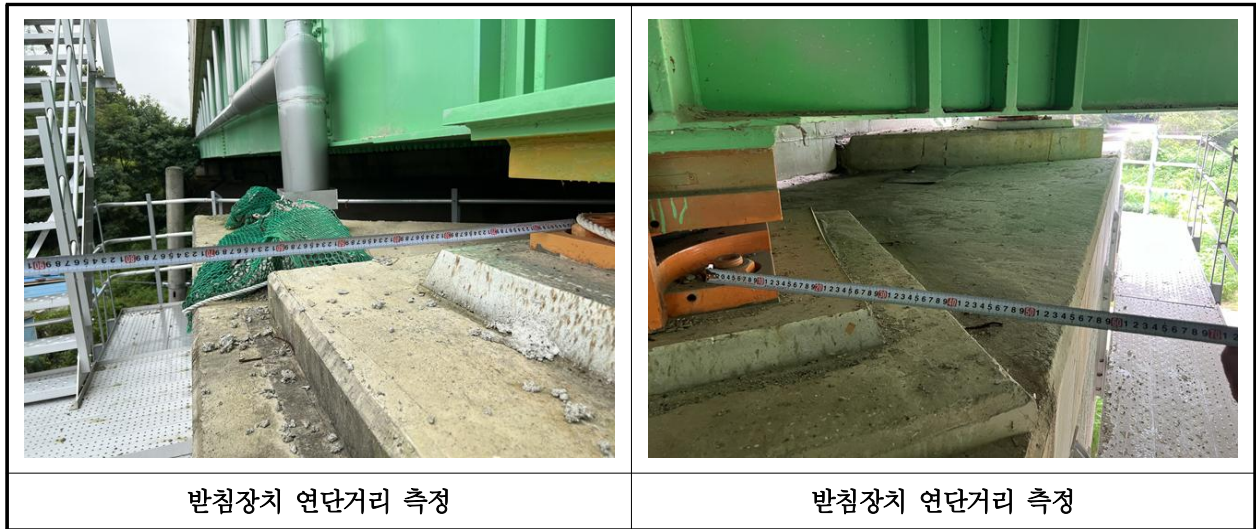
【사진 26.3.12】 교량반침장치 연단거리측정

- 교량받침의 현장조사 결과, 현재 손상이 없는 양호한 상태이며, 해당 부재는 주기적인 점검을 통한 손상의 발생여부 확인 등의 유지관리가 요구된다.
- 연단거리 측정 결과, 전 개소 모두 실측 연단거리가 계산 연단거리를 상회하고 있는 것으로 측정되어 설계기준을 만족하고 있는 것으로 검토되었다.
- 계산여유량과 실측여유량의 비교·검토결과 가동여유량이 충분한 것으로 조사되었으며, 교량 받침의 이탈 가능성은 없는 상태로 판단된다.

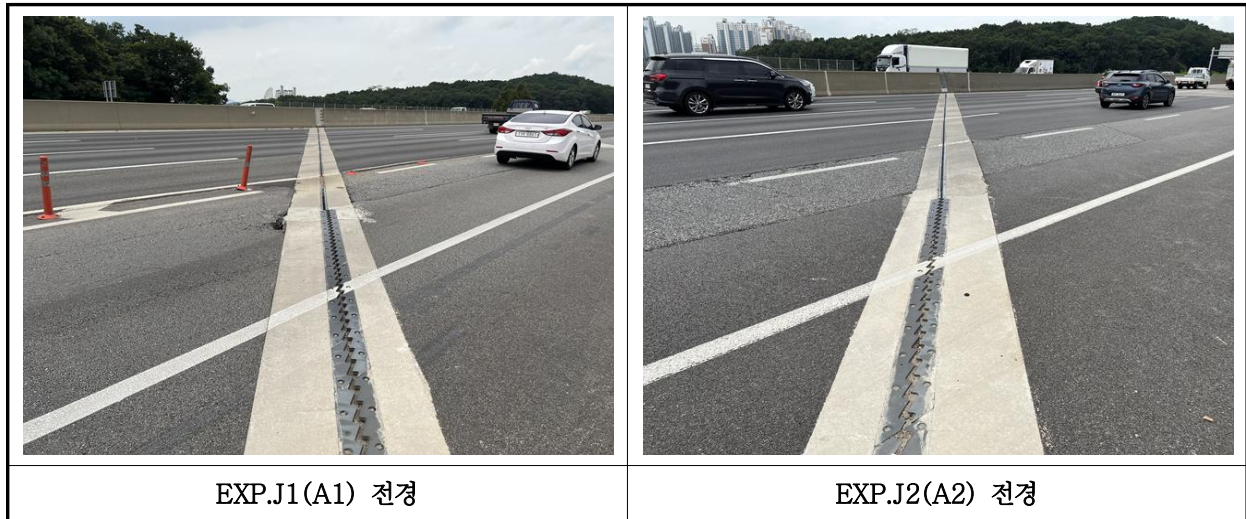
【사진 26.3.14】 신축이음장치 전경

- 본 교량의 신축이음장치는 A1, A2 뉴모노셀조인트로 시공된 상태이다.

- 신축이음에 대한 현장조사 결과 안전성에 영향을 미칠만한 손상은 조사되지 않았으나, 후타재 균열(0.3mm미만), 여유량 부족 등의 손상이 확인되었다.

- 신축이음에 발생한 후타재 균열(Cw=0.3mm미만)의 경우, 초기 건조수축, 차량 통행하중 및 충격 등으로 인한 손상으로 판단되어 손상의 정도가 경미하나 부재의 내구성 확보 차원의 표면처리 등의 보수를 실시하고 주기적인 안전점검을 통하여 손상의 재발생 여부 등을 확인하는 유지관리가 필요하며, 신축이음 A2에 발생한 여유량 부족의 경우 시공시 프리세팅 오류 등이 원인인 것으로 추정된다. 따라서 신축이음 여유량 확보를 위한 재설치 등과 같은 보수가 필요하며, 수축시(겨울철) 이동량에 대한 주기적인 계측을 실시하는 것이 필요하다.

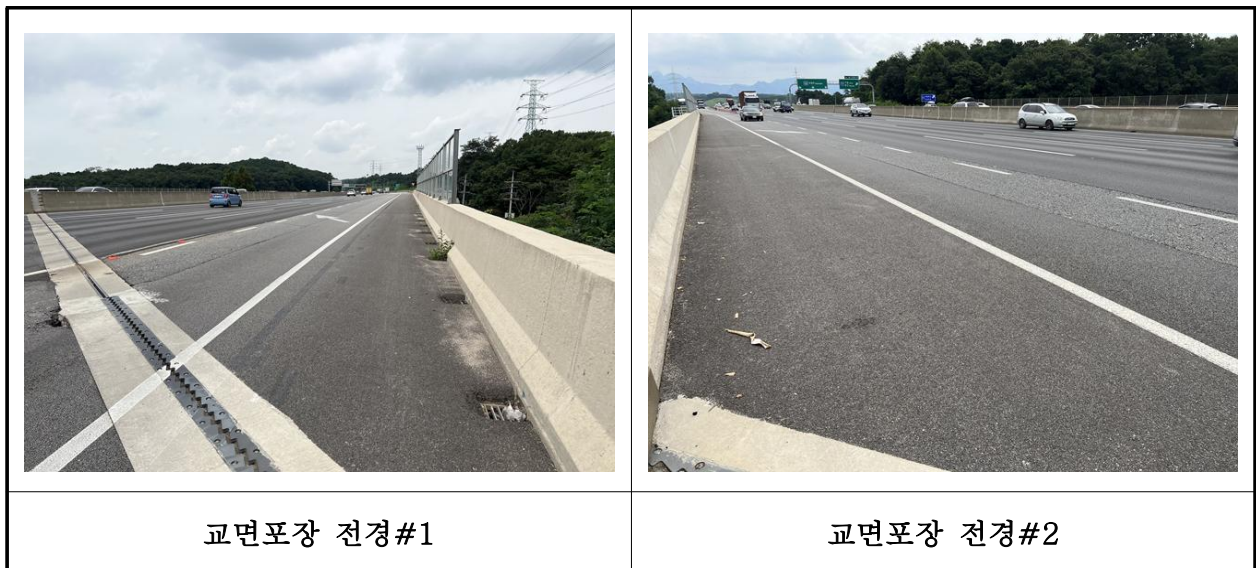
【사진 26.3.17】 교면포장 전경

- 성사2교(확장부)의 바닥판 상면에 위치하여 차량에서 발생하는 진동을 흡수·분산시키고, 외부의 불리한 환경조건에 대해서 바닥판을 보호하는 역할을 하는 교면포장은 아스콘 포장으로 되어있다.

- 교면포장에 대한 현장조사 결과 안전성에 영향을 미칠만한 손상은 조사되지 않았으나, 접속도로 아스콘 파손의 손상이 확인되었다.

- 교면포장의 현장조사 결과, 외부충격으로 인한 접속도로 아스콘 파손이 조사되었으며, 차량의 주행성에는 영향을 미치지 않으나 지속적인 통행하중, 충격 발생시 손상의 진전 가능성이 있어 내구성 확보차원의 아스콘 팻칭 등의 보수를 실시하고 주기적인 점검을 통한 손상의 재발생여부 확인 등의 유지관리가 요구된다.

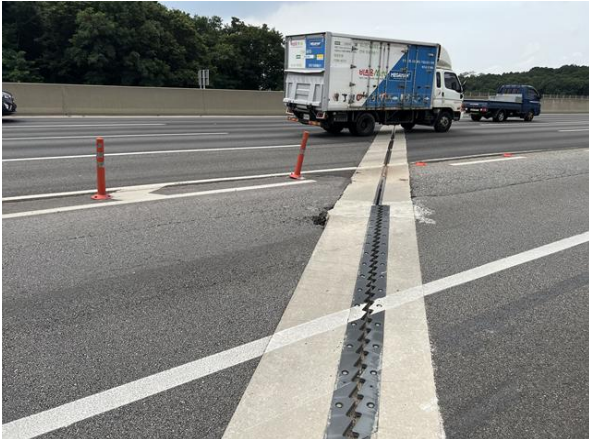
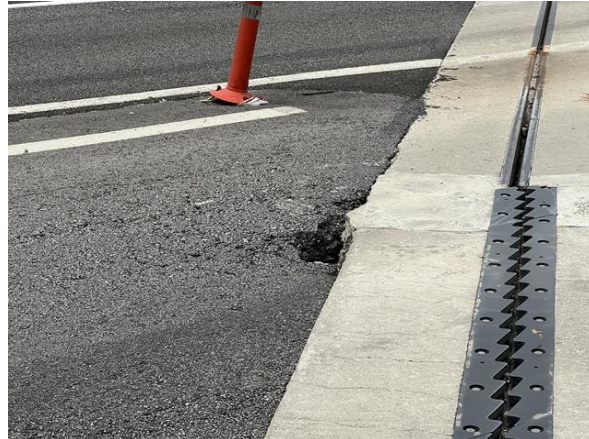
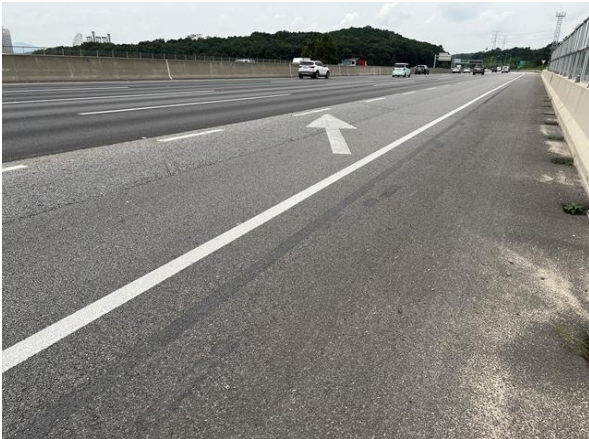
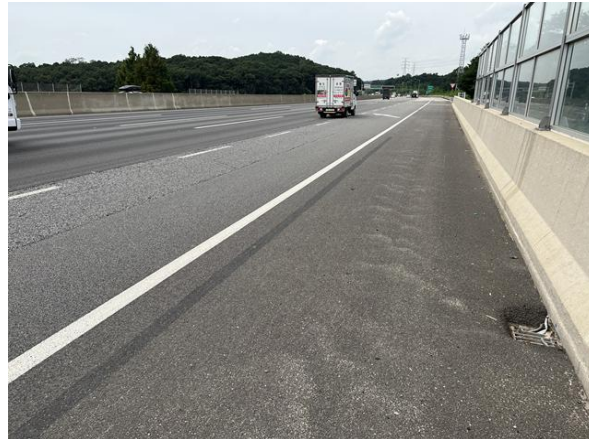
【사진 26.3.18】 교면포장 손상현황

| <p>교면포장 S1 접속도로 아스콘 파손(0.3×1.0)</p> | <p>교면포장 S1 접속도로 아스콘 파손(0.3×1.0)</p> |
| <p>교면포장 S1 상태양호</p> | <p>교면포장 S2 상태양호</p> |

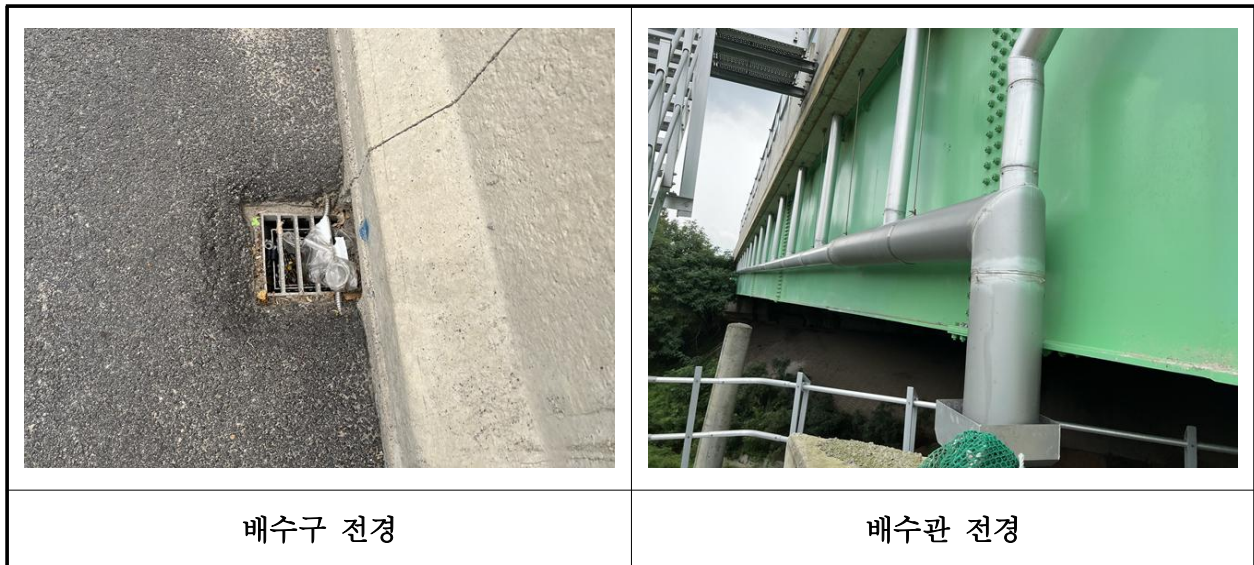
【사진 26.3.19】 배수시설 전경

- 성사2교(확장부)는 교량의 횡단구배 특성에 따라 교량의 우측에 배수시설이 설치되어 있다.

- 배수시설에 대한 현장조사 결과 안전성에 영향을 미칠만한 손상은 조사되지 않았으며, 손상이 없는 양호한 상태로 조사되었다.

- 배수구의 현장조사 결과, 현재 양호한 상태이나, 공용기간 경과 및 추량통행에 의한 비산물 퇴적 등의 원인으로 이물질퇴적, 그로인한 체수, 배수관 부식 등의 손상이 발생할 수 있으므로, 주기적인 정비를 통한 유지관리가 필요하다.

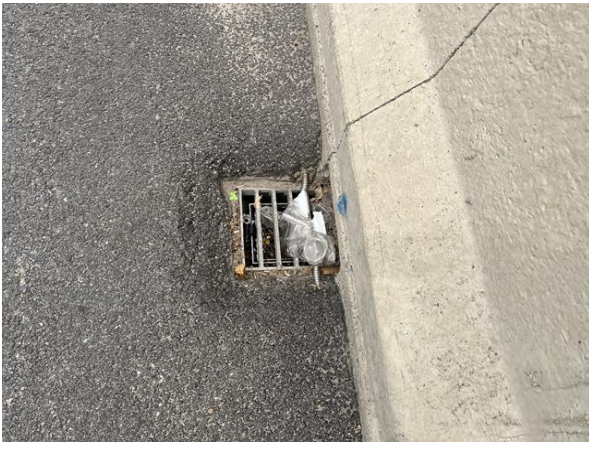
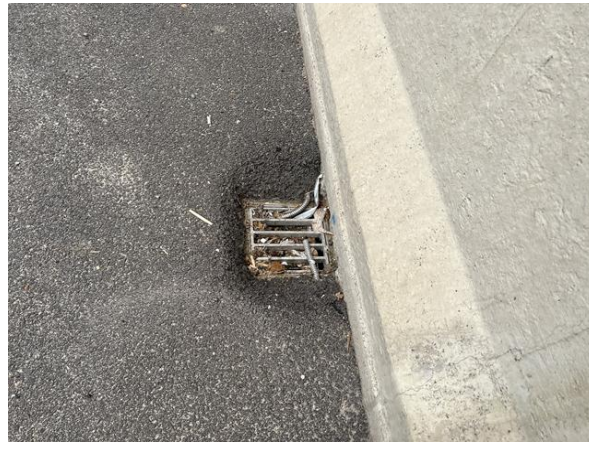
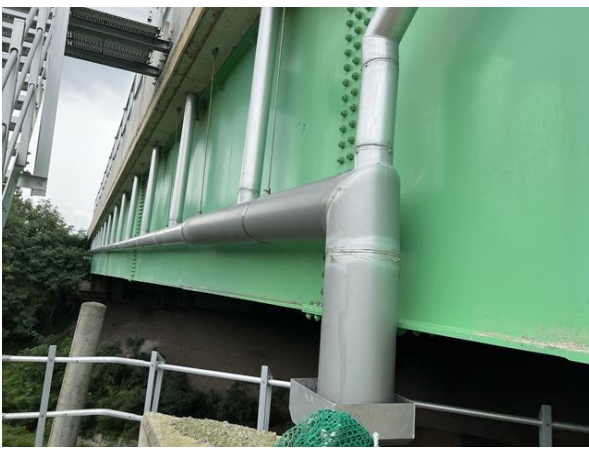
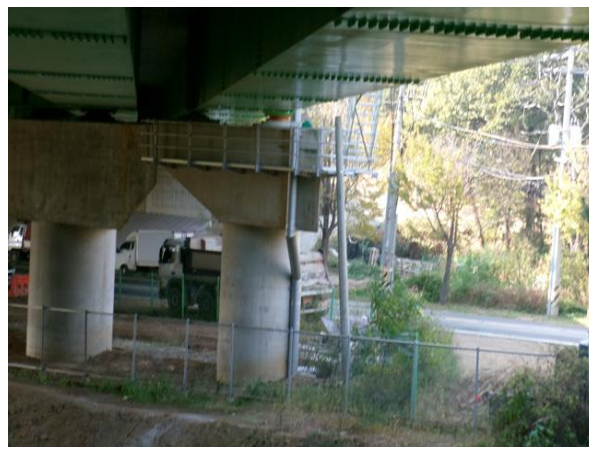
【사진 26.3.20】 배수시설 손상현황

| <p>배수구 상태양호</p> | <p>배수구 상태양호</p> |
| <p>배수관 상태양호</p> | <p>배수관 상태양호</p> |

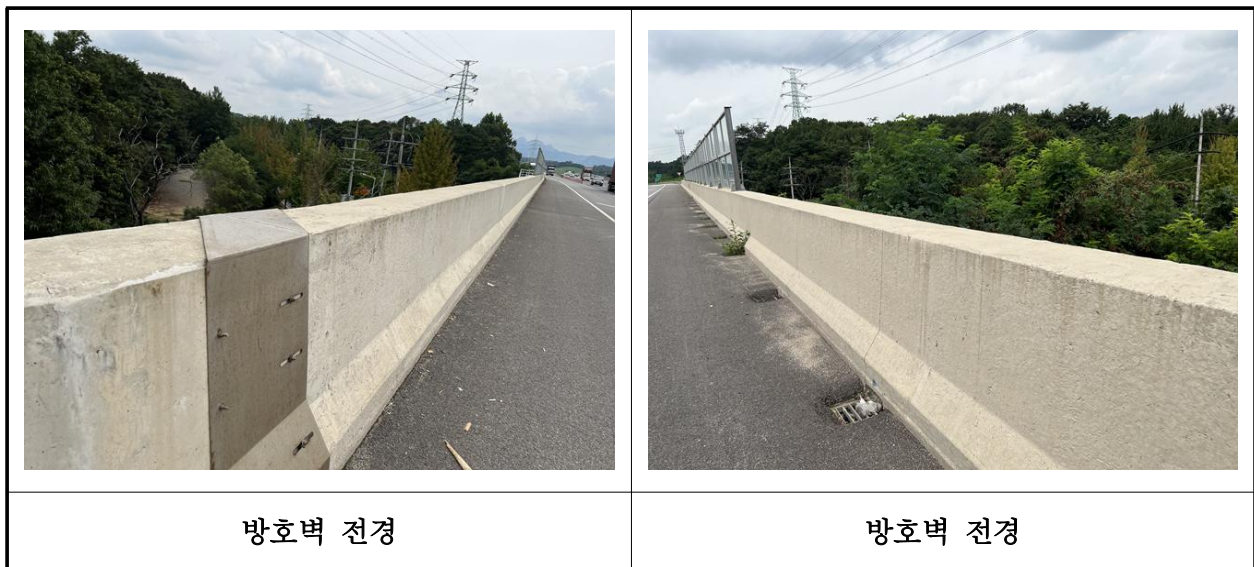
【사진 26.3.21】 방호벽 전경

- 차량의 차도이탈 방지, 사고시 완충작용 등의 기능을 하는 방호울타리는 철근콘크리트 구조로 설치되어있다.

- 방호벽에 대한 현장조사 결과 안전성에 영향을 미칠만한 손상은 조사되지 않았으며, 손상이 없는 양호한 상태로 조사되었다.

- 방호벽의 현장조사 결과, 현재 손상이 없는 양호한 상태이며, 해당 부재는 주기적인 점검을 통한 손상의 발생여부 확인 등의 유지관리가 요구된다.

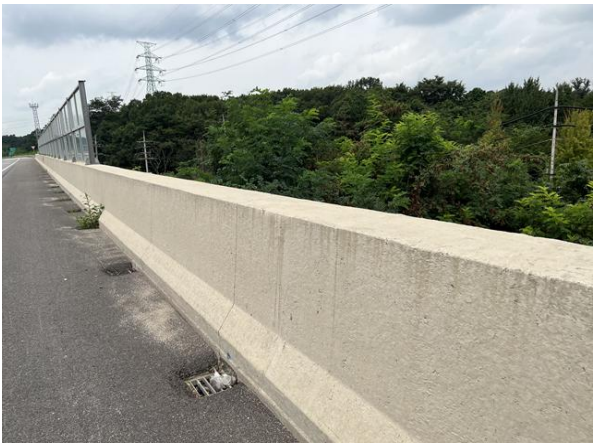
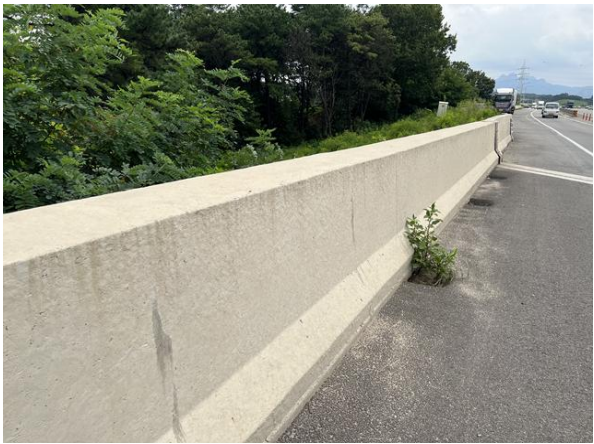
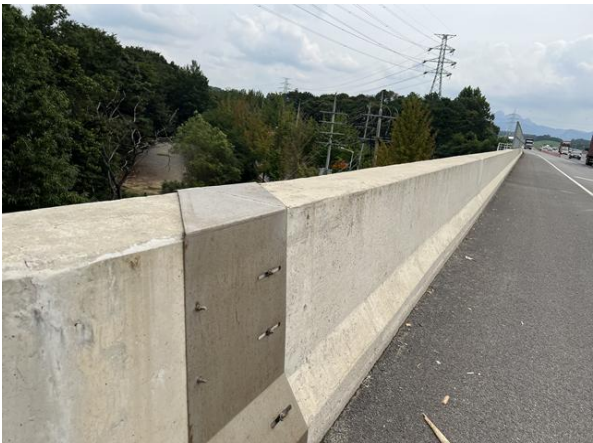
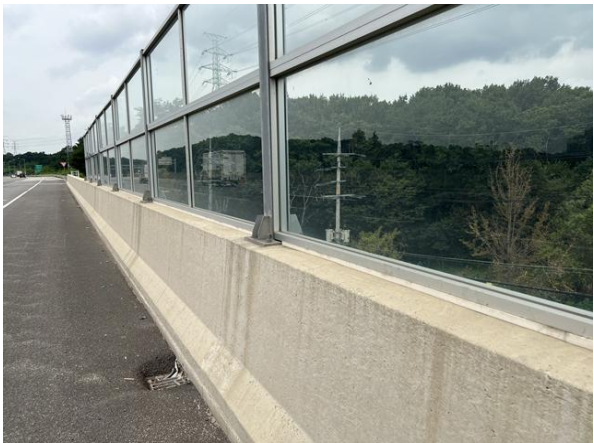
【사진 26.3.22】 방호벽 손상현황

| 방호벽 S1 상태양호 | 방호벽 S1 상태양호 |
| 방호벽 S2 상태양호 | 방호벽 S2 상태양호 |

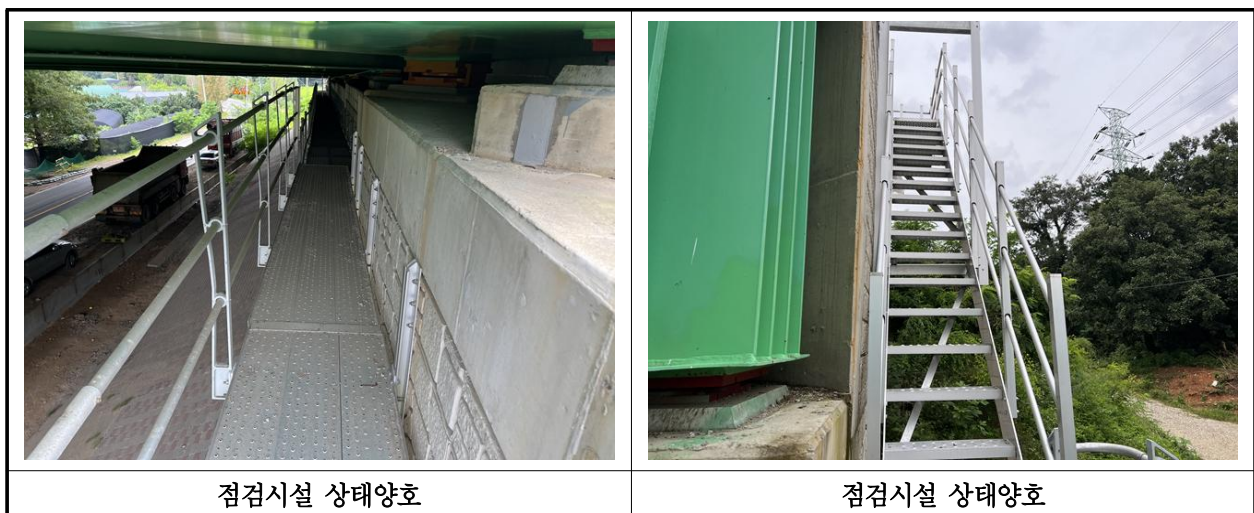
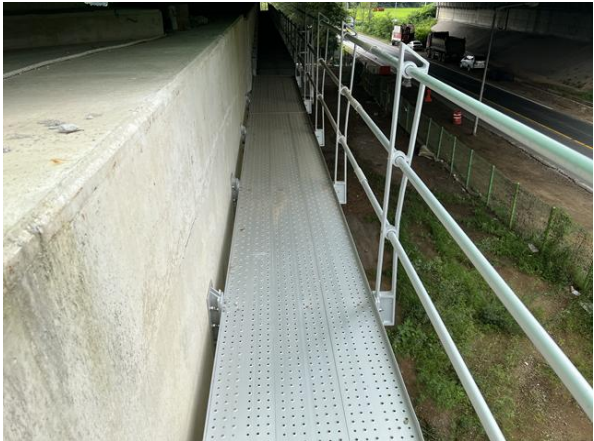
【사진 26.3.24】 교량 점검시설 손상현황

| <p>점검시설 상태양호</p> | <p>점검시설 상태양호</p> |

- 점검시설의 현장조사 결과, 현재 손상이 없는 양호한 상태이며, 해당 부재는 주기적인 점검을 통한 손상의 발생여부 확인 등의 유지관리가 요구된다.

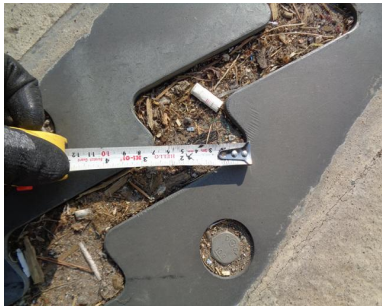
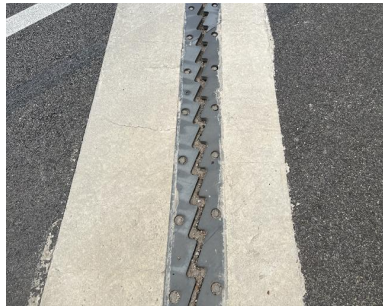
◎ 부재별 중점점검 손상

| <p>① 신축이음 A2 여유량 부족 - 지속적인 유간측정</p> | <p>② 신축이음 A1 균열(0.3mm미만) - 진전 여부확인</p> | <p>③ 교면포장 S1 접속도로 아스콘 파손 - 진전 여부확인</p> |
