# 서문22교(서울) 시험 보고서

재료시험 위치도 및 시험현황 사진

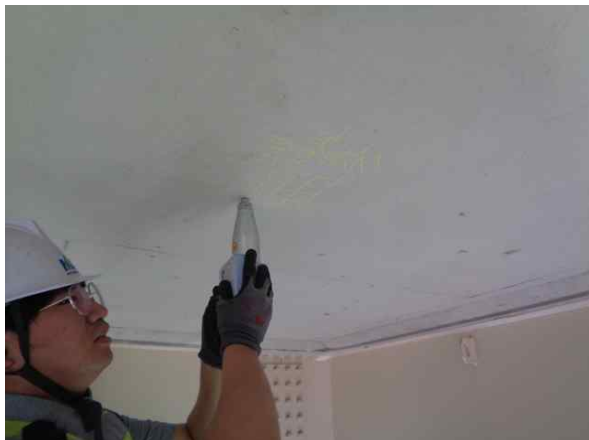
반발경도 시험 현황

| 구분 | 내용 |
|---|---|
| 시험 위치의 표면 상태 | 균열, 박리 등이 없는 양호한 부위 대상 표면정리(요철제거) |

| 구분 | 내용 |
|---|---|
| 측정기의 종류 | 슈미트 해머 N형 |

| 구분 | 내용 |
|---|---|
| 반발경도 타격점 간격 및 수량 | 4 × 5, 20회 타격(30mm 간격) |

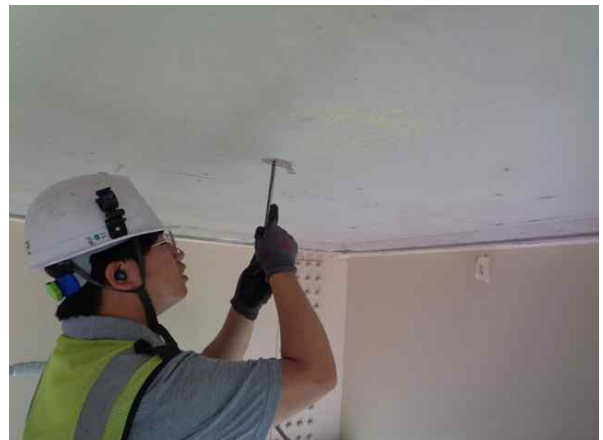
탄산화깊이 측정 현황

- ①페놀프탈레인 1% 용액을 바른 시험지를 준비함
- ②햄머드릴을 이용 콘크리트 구조체의 삭공가루로인해 시험지가 변하는 위치까지 콘크리트를 뚫어냄
- ③콘크리트가루가 늘 새로운 곳에 떨어지도록 시험지를 이동
- ④콘크리트가루가 페놀프탈레인용액을 적신 시험지에 떨어져 변색되는 시점을 확인
- ⑤콘크리트 표면으로부터 색이 변화되는 깊이(mm)를 측정, 평균값 산정

| 연한 적자색 변색 유무 | 유 |
| 천공을 행한 위치에서의 누수 유무 | 천공부위 누수 없음 |

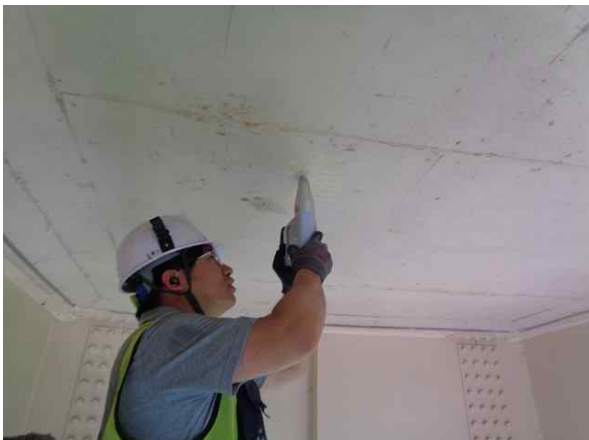
반발경도 시험 현황

| 구분 | 내용 |
|---|---|
| 시험 위치의 표면 상태 | 균열, 박리 등이 없는 양호한 부위 대상 표면정리(요철제거) |

| 구분 | 내용 |
|---|---|
| 측정기의 종류 | 슈미트 해머 N형 |

| 구분 | 내용 |
|---|---|
| 반발경도 타격점 간격 및 수량 | 4 × 5, 20회 타격(30mm 간격) |

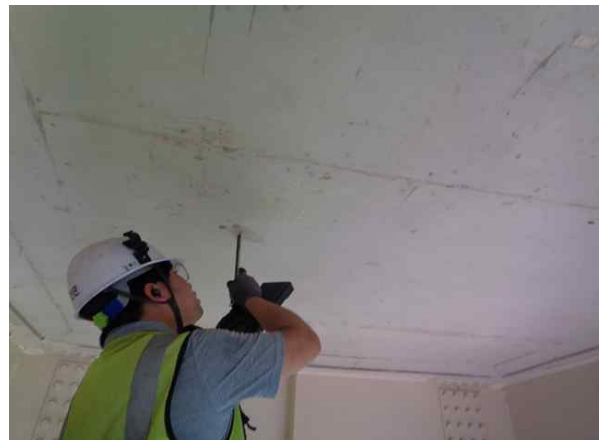
탄산화깊이 측정 현황

- ①페놀프탈레인 1% 용액을 바른 시험지를 준비함
- ②햄머드릴을 이용 콘크리트 구조체의 삭공가루로인해 시험지가 변하는 위치까지 콘크리트를 뚫어냄
- ③콘크리트가루가 늘 새로운 곳에 떨어지도록 시험지를 이동
- ④콘크리트가루가 페놀프탈레인용액을 적신 시험지에 떨어져 변색되는 시점을 확인
- ⑤콘크리트 표면으로부터 색이 변화되는 깊이(mm)를 측정, 평균값 산정

| 연한 적자색 변색 유무 | 유 |
| 천공을 행한 위치에서의 누수 유무 | 천공부위 누수 없음 |

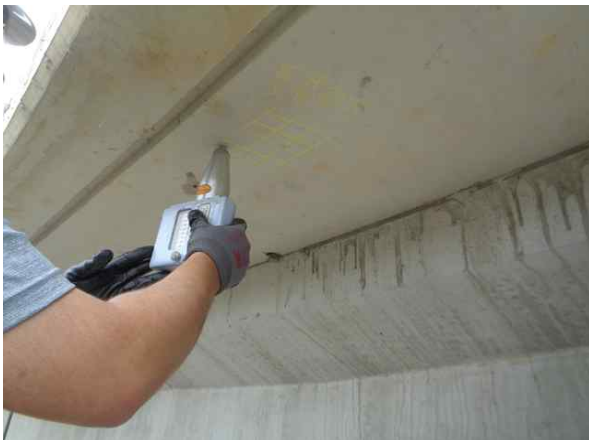
반발경도 시험 현황

| 구분 | 내용 |
|---|---|
| 시험 위치의 표면 상태 | 균열, 박리 등이 없는 양호한 부위 대상 표면정리(요철제거) |

| 구분 | 내용 |
|---|---|
| 측정기의 종류 | 슈미트 해머 N형 |

| 구분 | 내용 |
|---|---|
| 반발경도 타격점 간격 및 수량 | 4 × 5, 20회 타격(30mm 간격) |

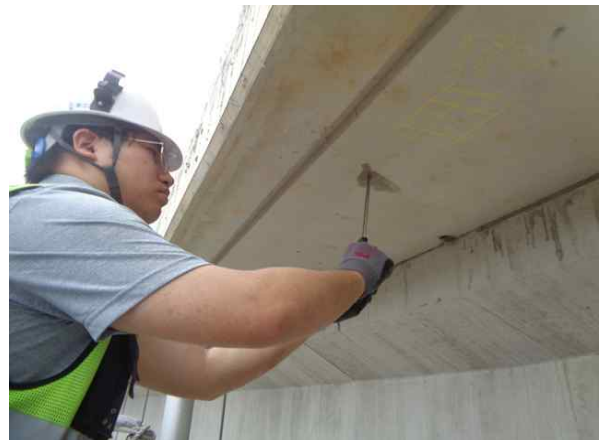
탄산화깊이 측정 현황

- ①페놀프탈레인 1% 용액을 바른 시험지를 준비함
- ②햄머드릴을 이용 콘크리트 구조체의 삭공가루로인해 시험지가 변하는 위치까지 콘크리트를 뚫어냄
- ③콘크리트가루가 늘 새로운 곳에 떨어지도록 시험지를 이동
- ④콘크리트가루가 페놀프탈레인용액을 적신 시험지에 떨어져 변색되는 시점을 확인
- ⑤콘크리트 표면으로부터 색이 변화되는 깊이(mm)를 측정, 평균값 산정

| 연한 적자색 변색 유무 | 유 |
| 천공을 행한 위치에서의 누수 유무 | 천공부위 누수 없음 |

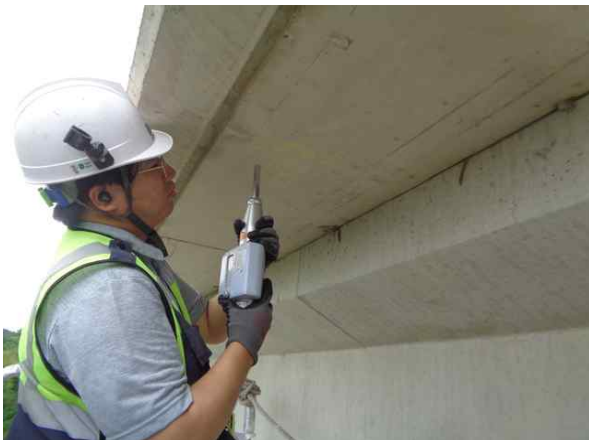
반발경도 시험 현황

| 구분 | 내용 |
|---|---|
| 시험 위치의 표면 상태 | 균열, 박리 등이 없는 양호한 부위 대상 표면정리(요철제거) |

| 구분 | 내용 |
|---|---|
| 측정기의 종류 | 슈미트 해머 N형 |

| 구분 | 내용 |
|---|---|
| 반발경도 타격점 간격 및 수량 | 4 × 5, 20회 타격(30mm 간격) |

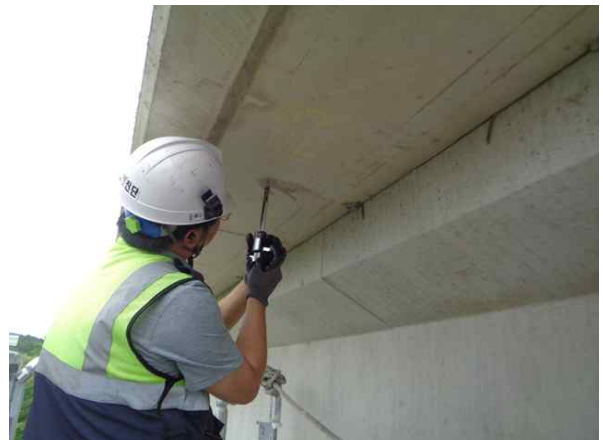
탄산화깊이 측정 현황

- ①페놀프탈레인 1% 용액을 바른 시험지를 준비함
- ②햄머드릴을 이용 콘크리트 구조체의 삭공가루로인해 시험지가 변하는 위치까지 콘크리트를 뚫어냄
- ③콘크리트가루가 늘 새로운 곳에 떨어지도록 시험지를 이동
- ④콘크리트가루가 페놀프탈레인용액을 적신 시험지에 떨어져 변색되는 시점을 확인
- ⑤콘크리트 표면으로부터 색이 변화되는 깊이(mm)를 측정, 평균값 산정

| 연한 적자색 변색 유무 | 유 |
| 천공을 행한 위치에서의 누수 유무 | 천공부위 누수 없음 |

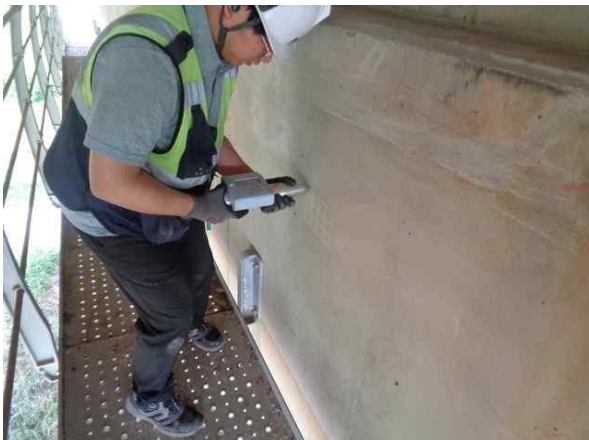
반발경도 시험 현황

| 구분 | 내용 |
|---|---|
| 시험 위치의 표면 상태 | 균열, 박리 등이 없는 양호한 부위 대상 표면정리(요철제거) |

| 구분 | 내용 |
|---|---|
| 측정기의 종류 | 슈미트 해머 N형 |

| 구분 | 내용 |
|---|---|
| 반발경도 타격점 간격 및 수량 | 4 × 5, 20회 타격(30mm 간격) |

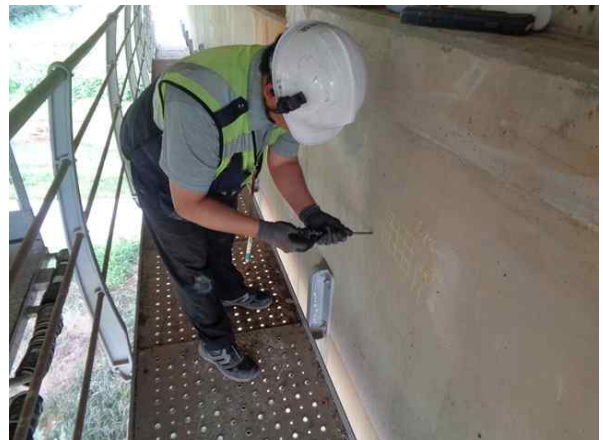
탄산화깊이 측정 현황

- ①페놀프탈레인 1% 용액을 바른 시험지를 준비함
- ②햄머드릴을 이용 콘크리트 구조체의 삭공가루로인해 시험지가 변하는 위치까지 콘크리트를 뚫어냄
- ③콘크리트가루가 늘 새로운 곳에 떨어지도록 시험지를 이동
- ④콘크리트가루가 페놀프탈레인용액을 적신 시험지에 떨어져 변색되는 시점을 확인
- ⑤콘크리트 표면으로부터 색이 변화되는 깊이(mm)를 측정, 평균값 산정

| 연한 적자색 변색 유무 | 유 |
| 천공을 행한 위치에서의 누수 유무 | 천공부위 누수 없음 |

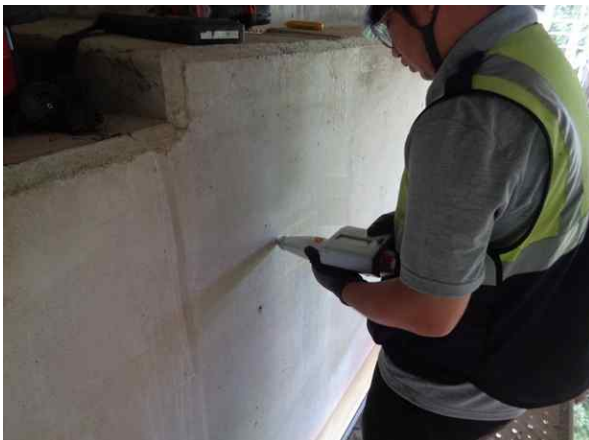
반발경도 시험 현황

| 구분 | 내용 |
|---|---|
| 시험 위치의 표면 상태 | 균열, 박리 등이 없는 양호한 부위 대상 표면정리(요철제거) |

| 구분 | 내용 |
|---|---|
| 측정기의 종류 | 슈미트 해머 N형 |

| 구분 | 내용 |
|---|---|
| 반발경도 타격점 간격 및 수량 | 4 × 5, 20회 타격(30mm 간격) |

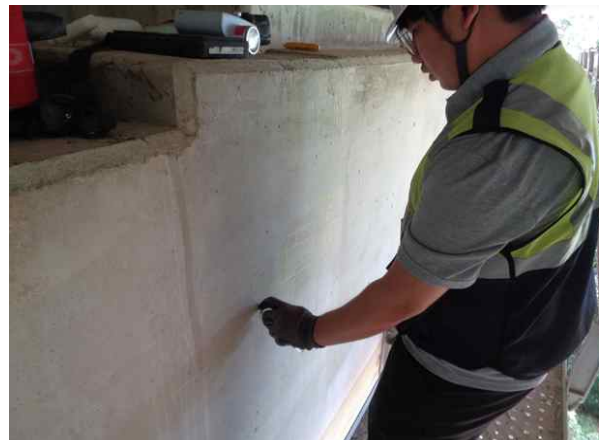
탄산화깊이 측정 현황

- ①페놀프탈레인 1% 용액을 바른 시험지를 준비함
- ②햄머드릴을 이용 콘크리트 구조체의 삭공가루로인해 시험지가 변하는 위치까지 콘크리트를 뚫어냄
- ③콘크리트가루가 늘 새로운 곳에 떨어지도록 시험지를 이동
- ④콘크리트가루가 페놀프탈레인용액을 적신 시험지에 떨어져 변색되는 시점을 확인
- ⑤콘크리트 표면으로부터 색이 변화되는 깊이(mm)를 측정, 평균값 산정

| 연한 적자색 변색 유무 | 유 |
| 천공을 행한 위치에서의 누수 유무 | 천공부위 누수 없음 |

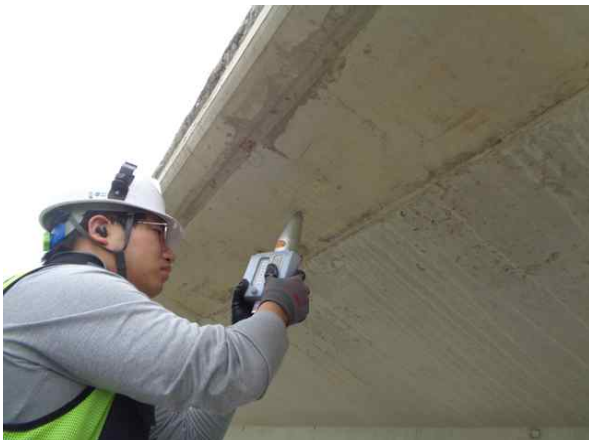
반발경도 시험 현황

| 구분 | 내용 |
|---|---|
| 시험 위치의 표면 상태 | 균열, 박리 등이 없는 양호한 부위 대상 표면정리(요철제거) |

| 구분 | 내용 |
|---|---|
| 측정기의 종류 | 슈미트 해머 N형 |

| 구분 | 내용 |
|---|---|
| 반발경도 타격점 간격 및 수량 | 4 × 5, 20회 타격(30mm 간격) |

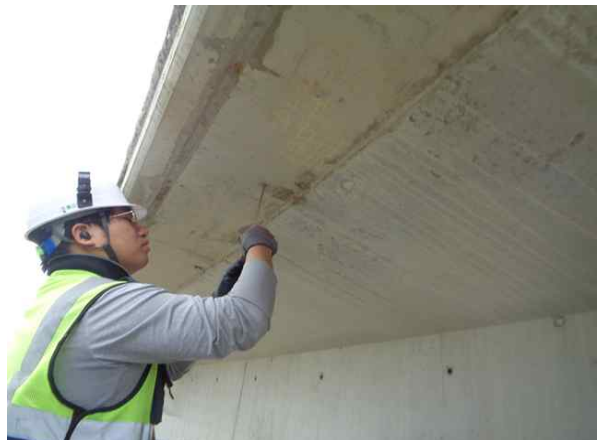
탄산화깊이 측정 현황

- ①페놀프탈레인 1% 용액을 바른 시험지를 준비함
- ②햄머드릴을 이용 콘크리트 구조체의 삭공가루로인해 시험지가 변하는 위치까지 콘크리트를 뚫어냄
- ③콘크리트가루가 늘 새로운 곳에 떨어지도록 시험지를 이동
- ④콘크리트가루가 페놀프탈레인용액을 적신 시험지에 떨어져 변색되는 시점을 확인
- ⑤콘크리트 표면으로부터 색이 변화되는 깊이(mm)를 측정, 평균값 산정

| 연한 적자색 변색 유무 | 유 |
| 천공을 행한 위치에서의 누수 유무 | 천공부위 누수 없음 |

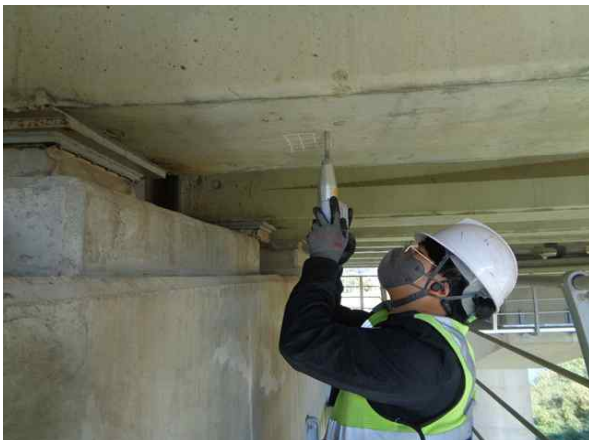
반발경도 시험 현황

| 구분 | 내용 |
|---|---|
| 시험 위치의 표면 상태 | 균열, 박리 등이 없는 양호한 부위 대상 표면정리(요철제거) |

| 구분 | 내용 |
|---|---|
| 측정기의 종류 | 슈미트 해머 N형 |

| 구분 | 내용 |
|---|---|
| 반발경도 타격점 간격 및 수량 | 4 × 5, 20회 타격(30mm 간격) |

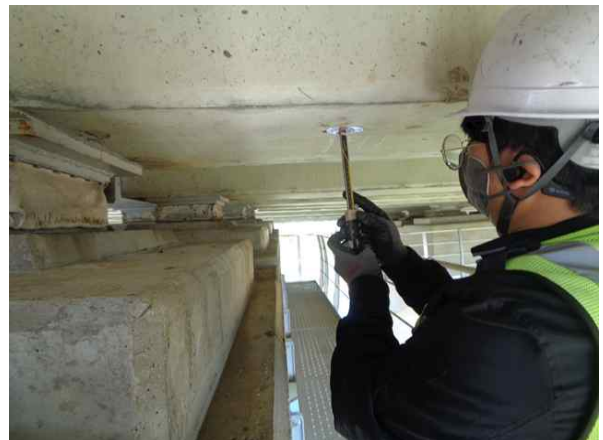
탄산화깊이 측정 현황

- ①페놀프탈레인 1% 용액을 바른 시험지를 준비함
- ②햄머드릴을 이용 콘크리트 구조체의 삭공가루로인해 시험지가 변하는 위치까지 콘크리트를 뚫어냄
- ③콘크리트가루가 늘 새로운 곳에 떨어지도록 시험지를 이동
- ④콘크리트가루가 페놀프탈레인용액을 적신 시험지에 떨어져 변색되는 시점을 확인
- ⑤콘크리트 표면으로부터 색이 변화되는 깊이(mm)를 측정, 평균값 산정

| 연한 적자색 변색 유무 | 유 |
| 천공을 행한 위치에서의 누수 유무 | 천공부위 누수 없음 |

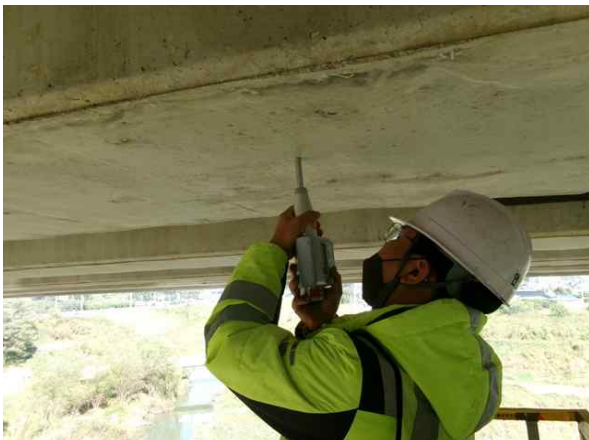
반발경도 시험 현황

| 구분 | 내용 |
|---|---|
| 시험 위치의 표면 상태 | 균열, 박리 등이 없는 양호한 부위 대상 표면정리(요철제거) |

| 구분 | 내용 |
|---|---|
| 측정기의 종류 | 슈미트 해머 N형 |

| 구분 | 내용 |
|---|---|
| 반발경도 타격점 간격 및 수량 | 4 × 5, 20회 타격(30mm 간격) |

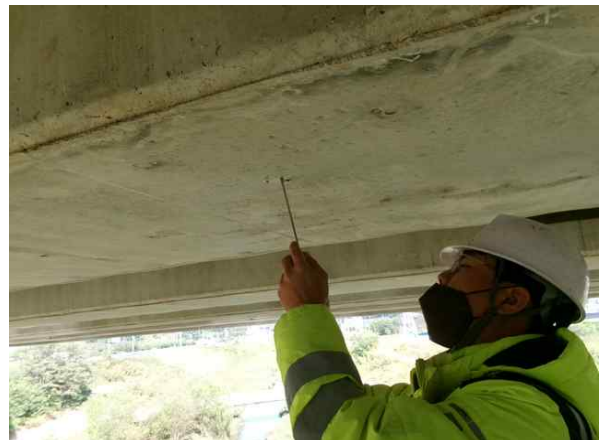
탄산화깊이 측정 현황

- ①페놀프탈레인 1% 용액을 바른 시험지를 준비함
- ②햄머드릴을 이용 콘크리트 구조체의 삭공가루로인해 시험지가 변하는 위치까지 콘크리트를 뚫어냄
- ③콘크리트가루가 늘 새로운 곳에 떨어지도록 시험지를 이동
- ④콘크리트가루가 페놀프탈레인용액을 적신 시험지에 떨어져 변색되는 시점을 확인
- ⑤콘크리트 표면으로부터 색이 변화되는 깊이(mm)를 측정, 평균값 산정

| 연한 적자색 변색 유무 | 유 |
| 천공을 행한 위치에서의 누수 유무 | 천공부위 누수 없음 |
