# 3. 보강토옹벽

(본선 STA.6+935~7+040)

### 3. 보강토옹벽(본선 STA.6+935~7+040)

본 시설물은 경기도 고양시 덕양구 성사동 267에 위치한 성라산터널(문산방향) 종점부에 있는 터널부 사면에 시공된 2중 옹벽 시설물로서 연장 145.0m, 지면노출높이 24.0m의 패널식 보강토 옹벽이다.

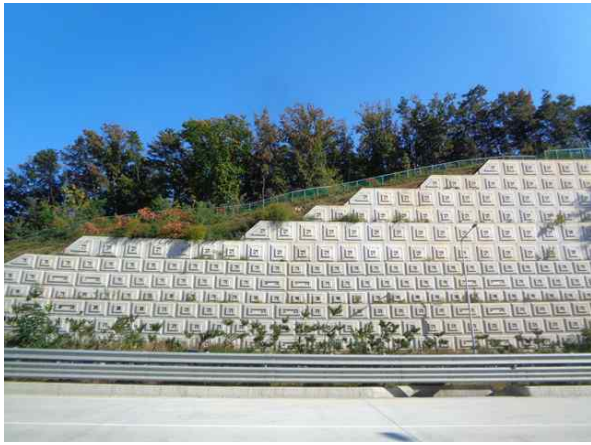
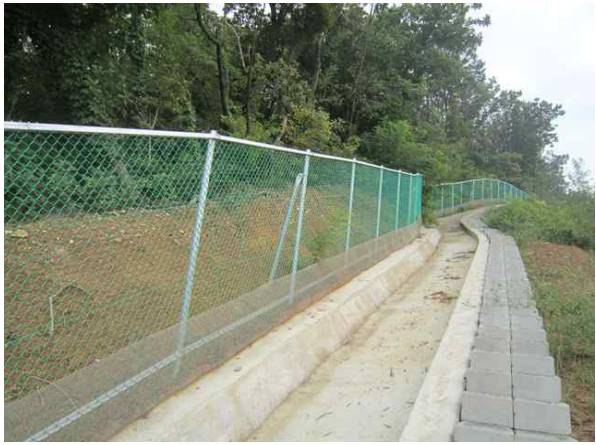
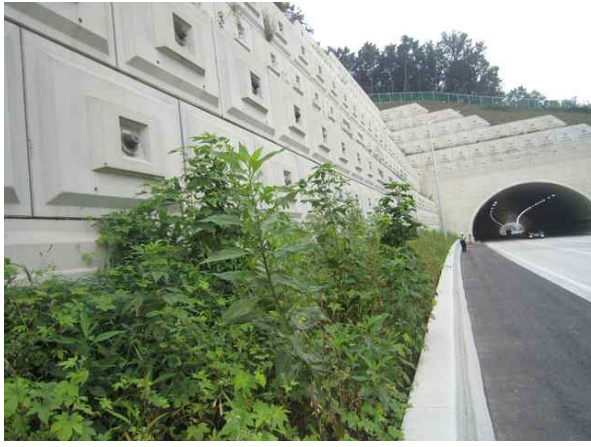
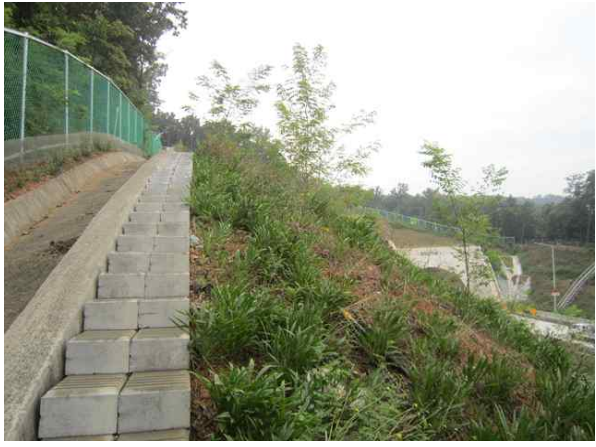
【그림 3.1.3】 부재별 현황 및 작업사진

| <p>전면부 전경</p> | <p>배수로 전경</p> |
| <p>하부 전경</p> | <p>상부 절토부 전경</p> |

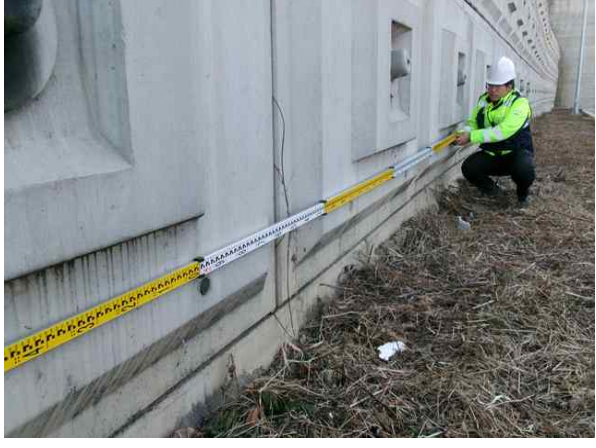
| <p>광파기를 이용한 측량 작업</p> | <p>스토퍼를 이용한 구간분할 측정</p> |

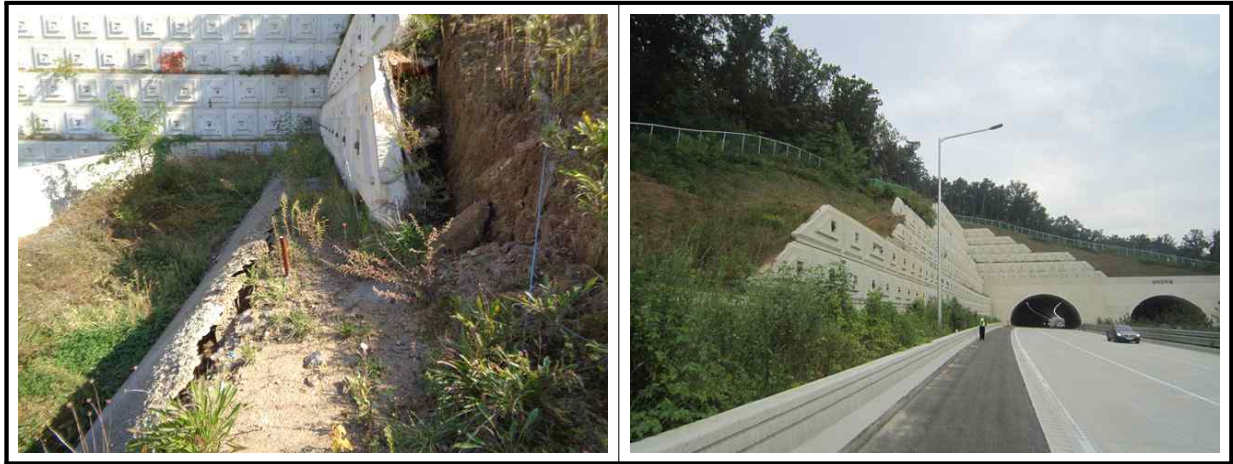
【그림 3.3.1】 지반, 기초부 전경

- 보강토옹벽에 대한 현장조사 결과, 침하, 활동, 전도 등 구조적인 손상결함 및 세굴이 없는 양호한 상태로 조사되었다.

- 보강토옹벽의 현장조사 결과 손상이 없는 상태로 확인되었고, 침하, 활동, 전도 등 구조적인 손상결함 및 세굴이 없는 양호한 상태로 신규 손상 등은 조사되지 않았으나 주기적인 점검을 통하여 지반, 기초부의 손상발생 여부 확인 등의 유지관리가 필요할 것으로 사료된다.

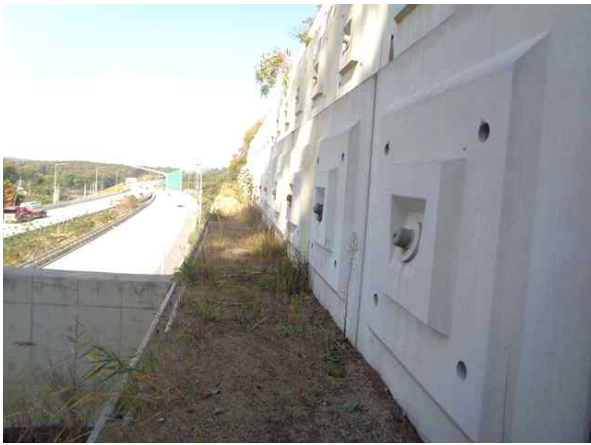
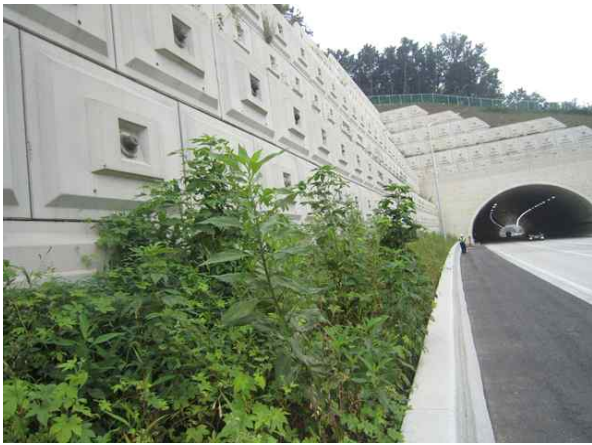
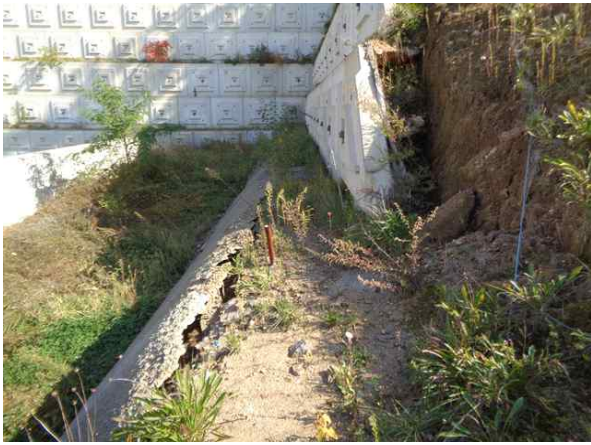
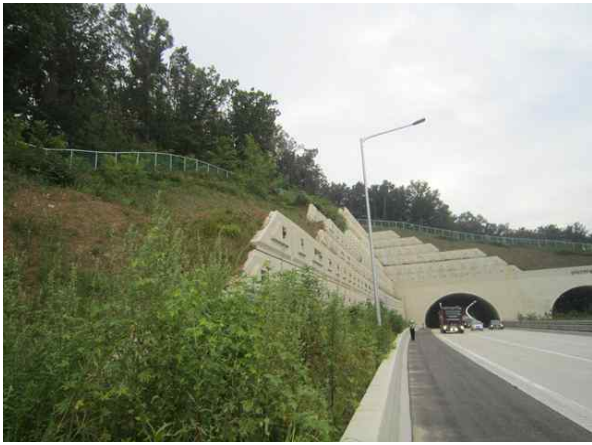
| 현 황 | • 상태양호 | 현 황 | • 상태양호 |
| 원 인 | • - | 원 인 | • - |

| 대 책 | • - | 대 책 | • - |

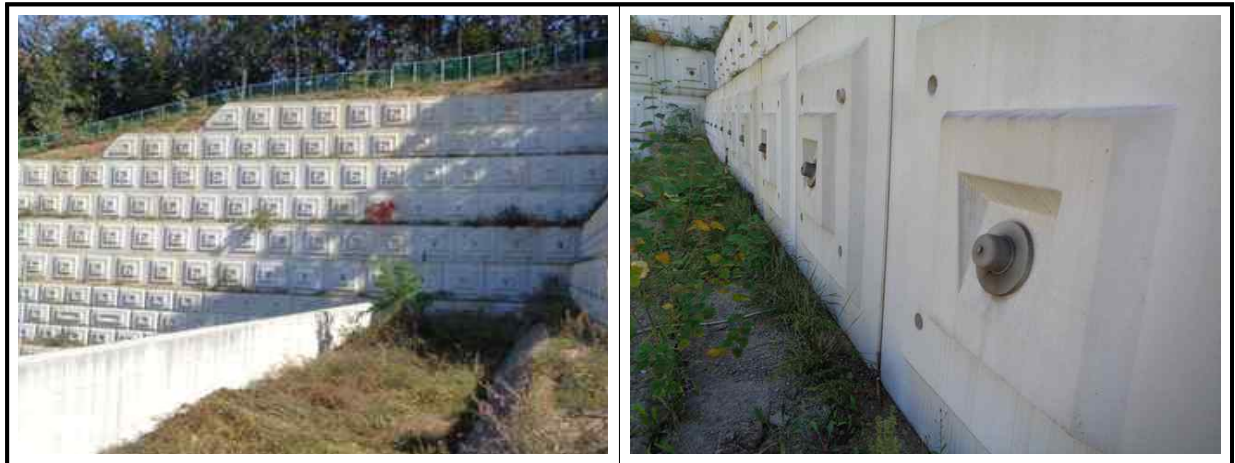
【그림 3.3.2】 전면부 전경

본 구조물은 패널식 보강토옹벽으로 패널의 파손 및 손상, 균열, 유실, 이격 등에 대해 면밀한 조사를 실시하였다. 보강토 옹벽은 5단으로 구성되어 있고, 시공이음부 및 이질재접합부(콘크리트)는 없는 단일구조체로 연속화되어 시공되어 있는 상태이며, 주요 손상 및 조사결과는 다음과 같다.

- 보강토옹벽에 대한 현장조사 결과, 구조적인 손상결함 또한 발생하지 않은 것으로 확인되었으나 전면부 패널에서 균열(Cw=0.3mm미만)의 손상이 확인되었다.

- 보강토옹벽의 현장조사 결과, 구조적인 손상결함 또한 발생하지 않은 것으로 조사되었으나 전면부 패널에 건조수축 등의 원인으로 인한 균열(Cw=0.3mm미만)의 손상이 확인되었다, 발생한 손상에 대하여 내구성 확보차원의 표면처리 등의 보수를 실시하고 주기적인 점검을 통한 재손생 발생여부를 파악하는 유지관리가 필요할 것으로 사료된다.

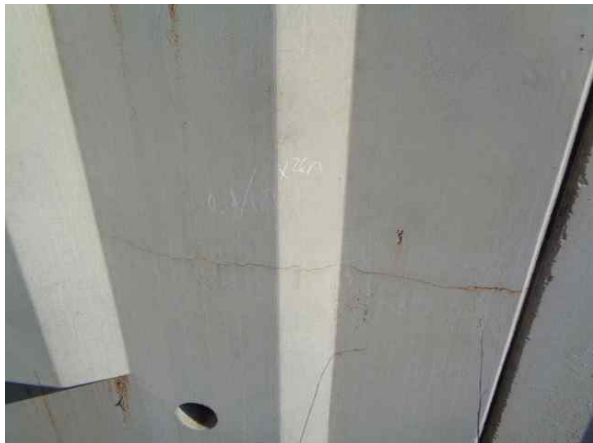
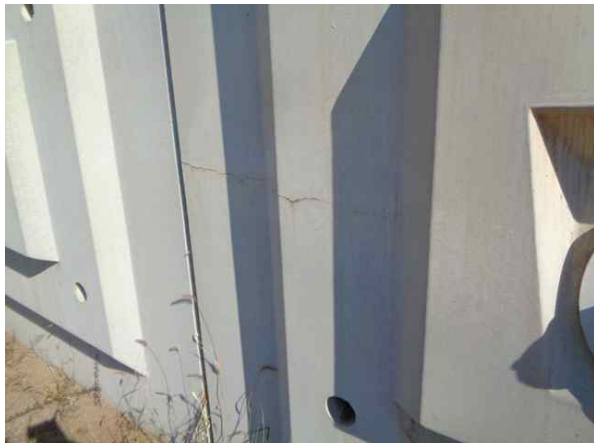
| 현 황 | • 균열(Cw=0.3mm미만) | 현 황 | • 균열(Cw=0.3mm미만) |
| 원 인 | • 건조수축, 공용기간 증가 등 | 원 인 | • 건조수축, 공용기간 증가 등 |

| 대 책 | • 표면처리 | 대 책 | • 표면처리 |

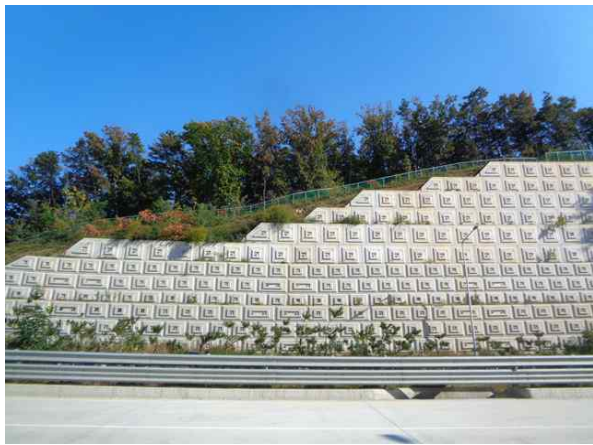
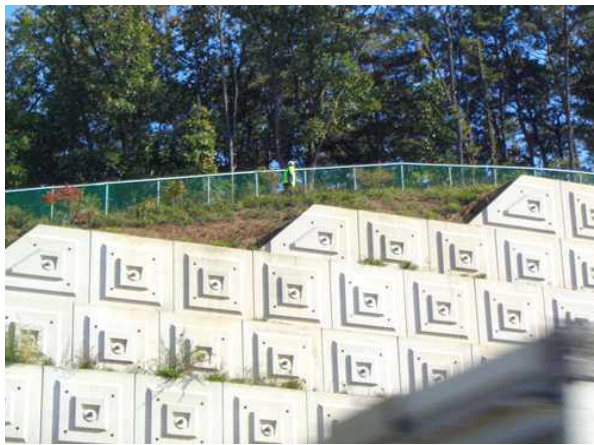
| 현 황 | • 상태양호 | 현 황 | • 상태양호 |
| 원 인 | • - | 원 인 | • - |

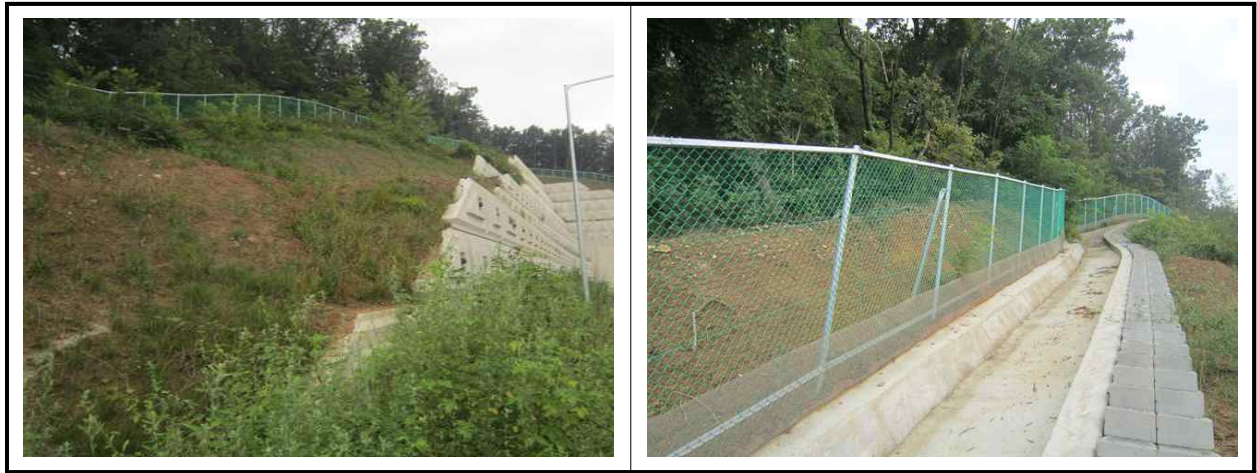
【그림 3.3.3】 주변영향인자 전경

패널식 옹벽 내의 배수시설을 확인한 결과, 옹벽 상단부에는 배수로(측구)가 설치되어 있으며, 상단의 토공 경사면에서 배출되는 지표수 등을 원활하게 배수토록 설치되어 있는 상태이다. 상단의 배수로는 옹벽의 시점 및 종점부의 측구로 시공되어 있는 상태이다.

- 보강토옹벽에 대한 현장조사 결과, 옹벽 상부 절토부에 배면 토사유실의 손상이 확인되었고, 이외 상부 절토부에 침식 등의 손상은 없는 상태를 유지하고 있는 것으로 조사되었다.

- 보강토옹벽의 현장조사 결과, 옹벽 상부 절토부에 시공초기 다짐불량, 우수유입 등의 원인으로 인한 배면 토사유실의 손상이 확인되었으며, 이외 배수시설, 상부 절토부에 침식 등의 손상은 없는 상태를 유지하고 있는 것으로 조사되었다. 조사된 손상에 대하여 추가유실 등의 2차적인 손상진전을 방지하기 위하여 뒷채움 후 주의관찰 등의 보수를 실시하고 주기적인 점검을 통하여 재손상 발생 여부 확인 등의 유지관리가 필요할 것으로 사료된다.

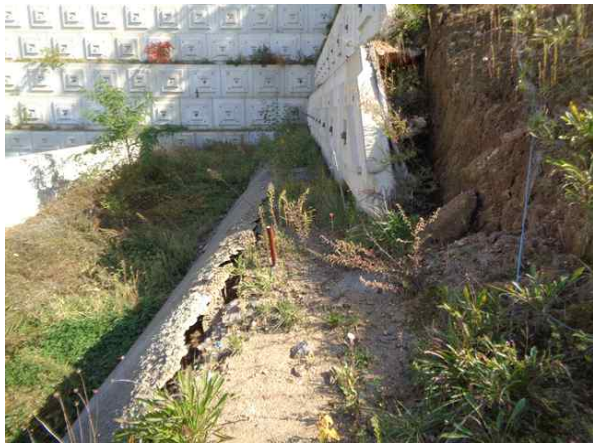
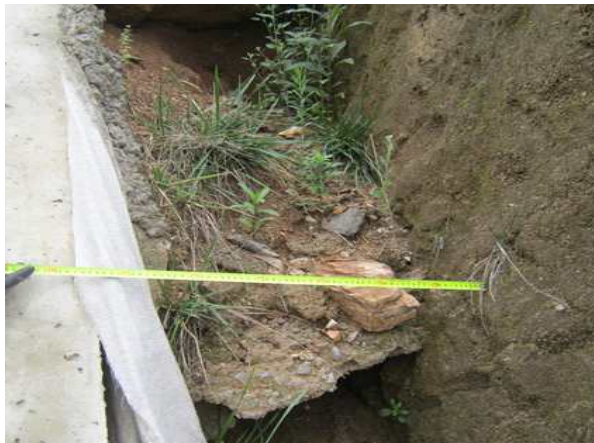
| 현 황 | • 배면 토사유실(1.0×2.0) | 현 황 | • 배면 토사유실(1.0×2.0) |
| 원 인 | • 시공초기 다짐불량, 외부 우수유입 등 | 원 인 | • 시공초기 다짐불량, 외부 우수유입 등 |

| 대 책 | • 뒷채움 후 주의관찰 | 대 책 | • 뒷채움 후 주의관찰 |

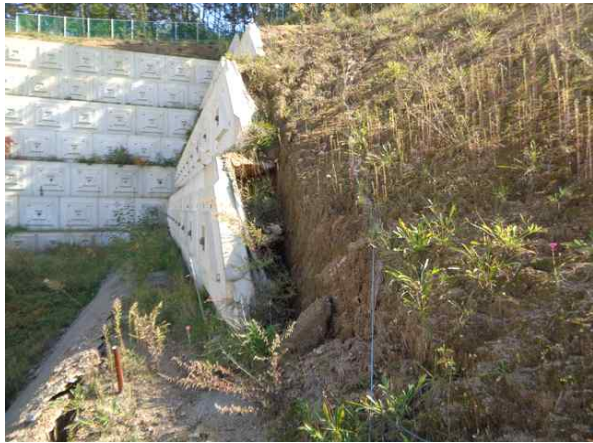
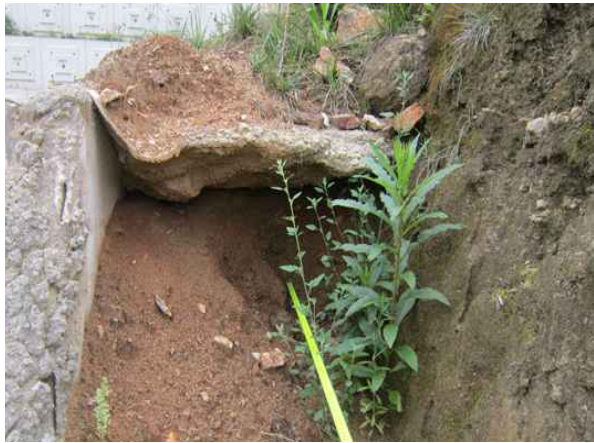
| 현 황 | • 배면 토사유실(1.0×2.0) | 현 황 | • 배면 토사유실(1.0×2.0) |
| 원 인 | • 시공초기 다짐불량, 외부 우수유입 등 | 원 인 | • 시공초기 다짐불량, 외부 우수유입 등 |

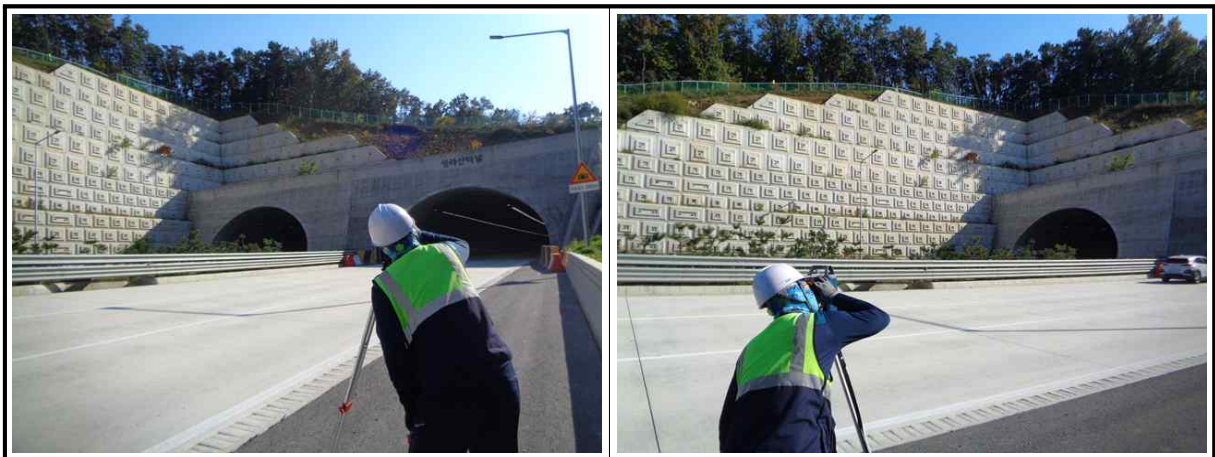
【그림 3.3.4】 측량작업 전경

금회(2022년) 정밀안전점검 대상시설물(본선 STA.6+935~7+040)은 광파기, 클리노미터, 경사계 등을 이용하여 선형 및 수준측량, 경사도를 측정을 하였으며, 금회 점검은 최초의 정밀안전점검으로 설계도서와의 선형 및 수준 비교를 실시하였다. 본 보고서에 기입된 측량 좌표는 기계설치 점을 X:0.000, Y:0.000으로 설정하고 대상시설물에 대한측량을 실시하였다.

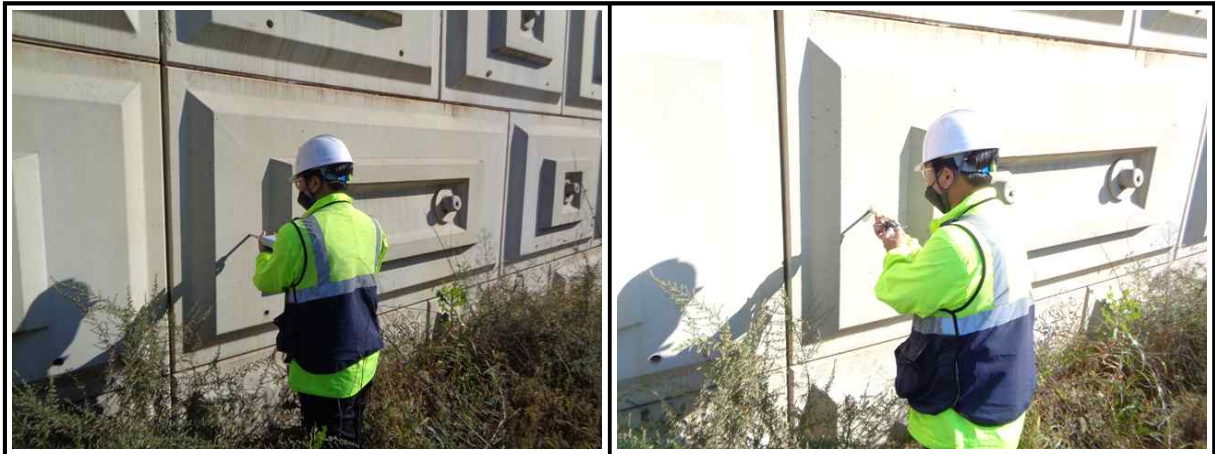
【그림 3.3.6】 슈미트해머를 이용한 반발경도시험 전경

본 용역에서는 대상 구조물의 구조부재에 대해 콘크리트 압축강도를 파악하기 위하여 반발경도 시험을 수행하여 콘크리트의 품질 및 내구성을 평가하였다.

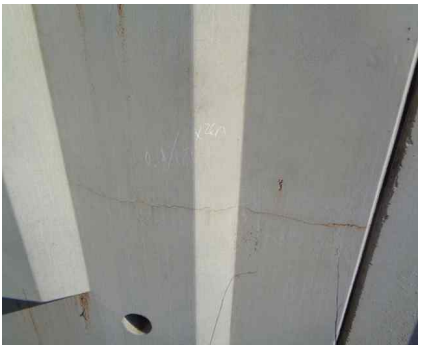
| 구 분 | 중점유지관리 사항 | 현황 사진 |
|---|---|---|
| 전<br>면<br>부 | <ul style="list-style-type: none"> <li>• 전면부에 발생한 균열(<math>Cw=0.3\text{mm}</math>미만)의 경우 건조수축, 공용기간 증가 등에 의한 손상으로 판단되며, 표면처리 등의 보수를 실시하고 재손상 발생여부를 확인하는 유지관리 필요</li> <li>• 균열 및 파손, 배부름 발생에 대한 주기적인 점검을 통해 발생규모 및 현황관리를 실시하고, 일정규모 이상 발생할 경우 보수를 통한 관리 필요</li> </ul> | |

- 전면부에 발생한 균열( $C_w=0.3mm$ 미만)의 경우 건조수축, 공용기간 증가 등에 의한 손상으로 판단되며, 표면처리 등의 보수를 실시하고 재손상 발생여부를 확인하는 유지관리 필요하다.
- 옹벽 상부 배면에 배면 토사유실의 경우 시공초기 다짐미흡, 외부 우수유입 등에 의한 손상으로 판단되며, 뒷채움을 실시하고 주의관찰 등의 재손상 발생여부를 확인하는 유지관리 필요하다.

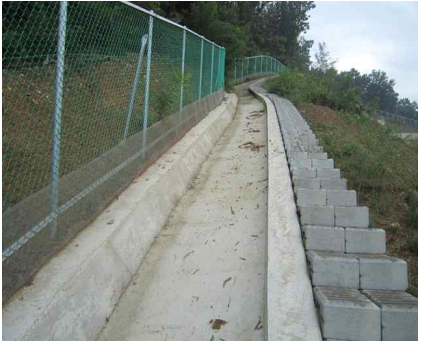
| 구 분 | 중점유지관리 사항 | 현황 사진 |
|---|---|---|
| 배<br>수<br>시<br>설 | <ul style="list-style-type: none"> <li>• 배수로에 발생하는 토사퇴적의 경우 장기공용, 우수 등에 의한 손상으로 원활한 배수를 위해 주기적인 정비를 통한 관리 필요</li> </ul> | |

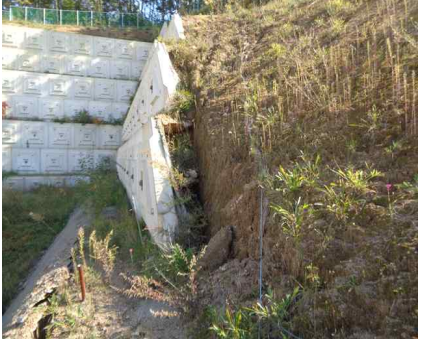
| 구 분 | 중점유지관리 사항 | 현황 사진 |
|---|---|---|
| 절<br>토<br>부 | <ul style="list-style-type: none"> <li>• 옹벽 상부 배면에 배면 토사유실의 경우 시공초기 다침미흡, 외부 우수유입 등에 의한 손상으로 판단되며, 뒷채움을 실시하고 주의관찰 등의 재손상 발생여부를 확인하는 유지관리 필요</li> <li>• 우수 및 동결융해에 의한 지하수 침투, 식생유실 발생여부를 주기적인 관찰을 통한 확인필요</li> </ul> | |

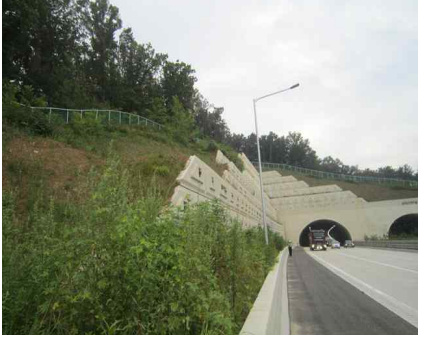
| 구 분 | 중점유지관리 사항 | 현황 사진 |
|---|---|---|
| 기<br>초<br>부 | <ul style="list-style-type: none"> <li>• 우수에 의한 기초부 침식, 세굴 등의 손상 발생여부를 주기적인 관찰을 통한 확인필요</li> </ul> | |
