## **6. 보강토옹벽**

**(U-II블록 STA.11+092~11+193)**

## 6. 보강토옹벽(U-II블록 STA.11+092~11+193)

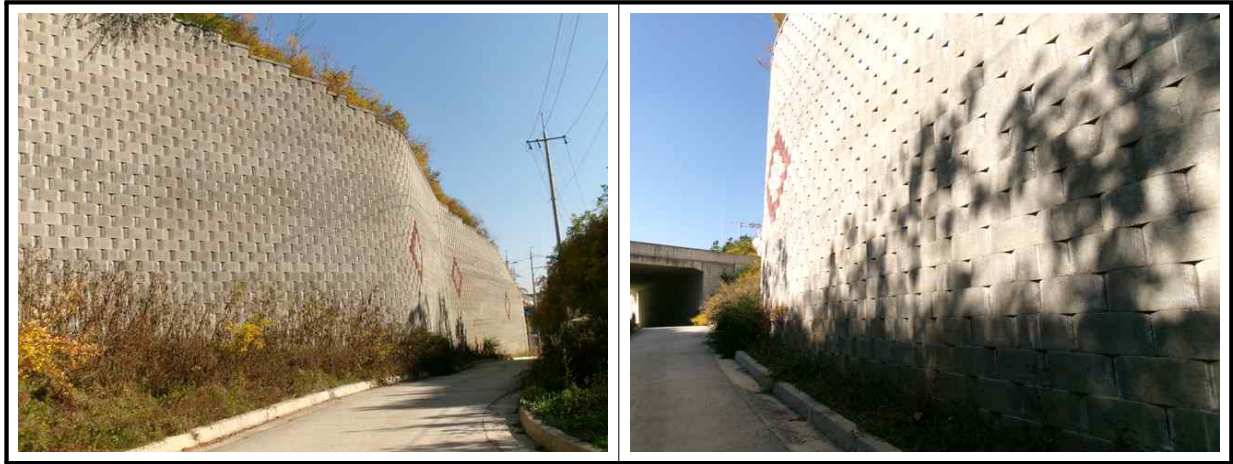
【그림 6.3.1】 지반, 기초부 전경

- 보강토옹벽에 대한 현장조사 결과, 침하, 활동, 전도 등 구조적인 손상결함 및 세굴이 없는 양호한 상태로 조사되었다.

- 보강토옹벽의 현장조사 결과 손상이 없는 상태로 확인되었고, 침하, 활동, 전도 등 구조적인 손상결함 및 세굴이 없는 양호한 상태로 신규 손상 등은 조사되지 않았으나 주기적인 점검을 통하여 지반, 기초부의 손상발생 여부 확인 등의 유지관리가 필요할 것으로 사료된다.

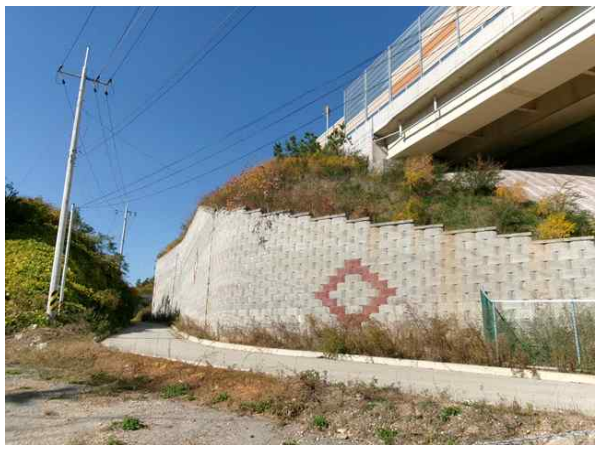
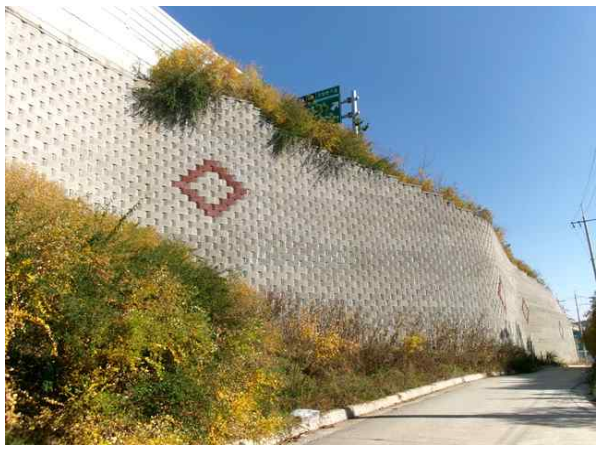
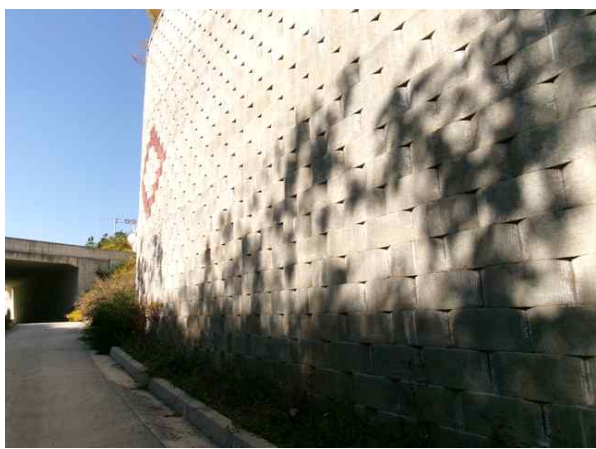
| 현 황 | • 상태양호 | 현 황 | • 상태양호 |

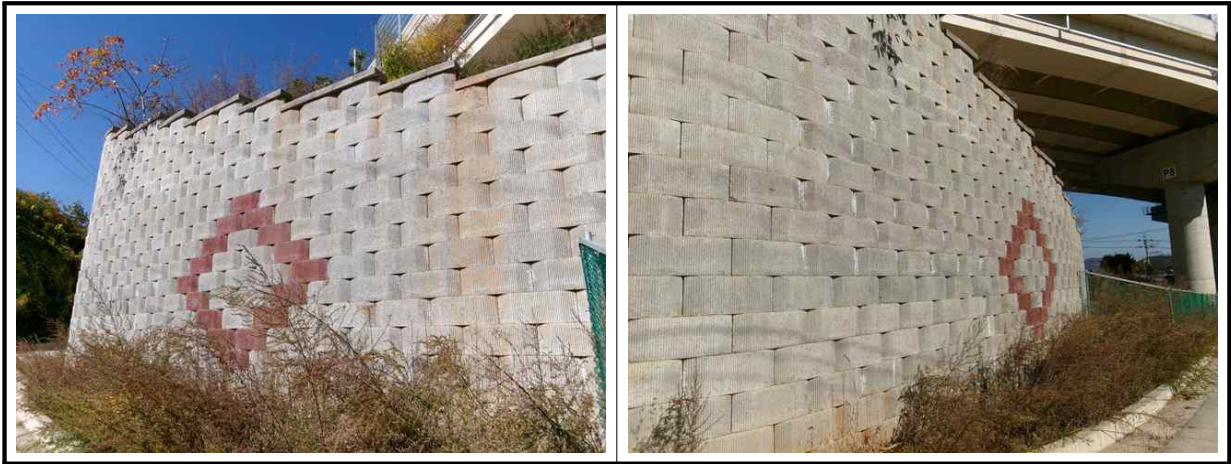
【그림 6.3.2】 전면부 전경

블럭식 보강토옹벽으로 블록의 파손 및 손상, 균열, 유실, 이격 등에 대해 면밀한 조사를 실시하였다. 보강토 옹벽은 1단으로 구성되어 있고, 시공이음부 및 이질재접합부(콘크리트)는 없는 단일 구조체로 연속화되어 시공되어 있는 상태이며, 주요 손상 및 조사결과는 다음과 같다.

- 현장조사 결과, 전면부 블록에 블록 균열의 손상이 조사되었으나, 구조적인 손상결함은 발생하지 않은 것으로 확인되었다.

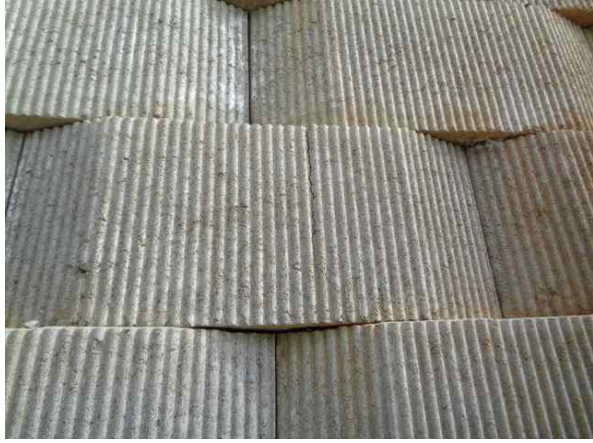
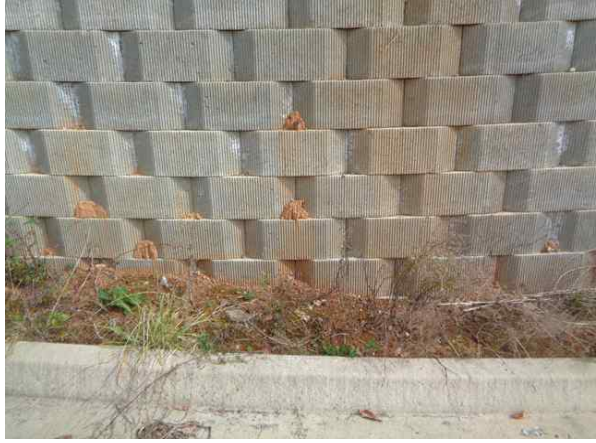
| 현 황 | • S5 블록 균열 | 현 황 | • S5 블록 균열 |
| 원 인 | • 시공미흡 등 | 원 인 | • 시공미흡 등 |

- 보강토옹벽의 현장조사 결과 전면부 블록에 시공미흡으로 인한 블록 균열이 확인되었으나, 구조적인 손상결함은 발생하지 않은 것으로 확인되었다. 발생한 손상에 대하여 내구성 확보차원의 균열보수 등의 적절한 보수를 실시하고 주기적인 점검을 통하여 전면부의 신규손상 및 재 손상 발생여부를 확인하는 등의 유지관리가 필요할 것으로 사료된다.

| 대 책 | • 균열보수 | 대 책 | • 균열보수 |

- 전면부에 발생한 블록 균열에 대하여 균열보수 등의 적절한 보수를 실시하고 재손상 발생여부를 확인하는 유지관리가 필요하다.
