## **7. 서문5교(서울방향)**

### 7.1 시설물의 개요

본 시설물은 경기도 고양시 덕양구 중앙로 341-25(도내동)에 위치한 교량으로 총 연장 135.0m, 폭 19.5m로 시공되어 있다.

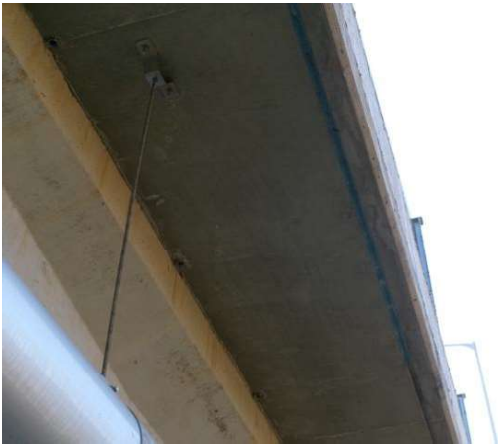
| S3 물끊기홈 시공불량(1EA) | 바닥판 하면 상태양호 |

- 바닥판하면은 현재 전반적으로 양호한 상태이나, 일부 구간에서 시공시 마감미흡에 의한 물끊기홈 미제거가 발생하였고, 손상부는 물끊기홈 제거 등의 정비가 요구된다.

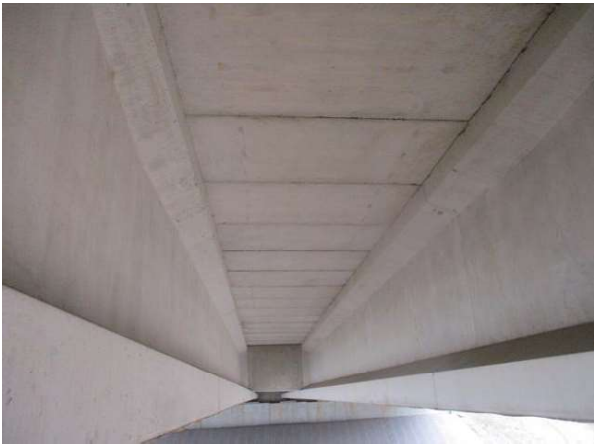
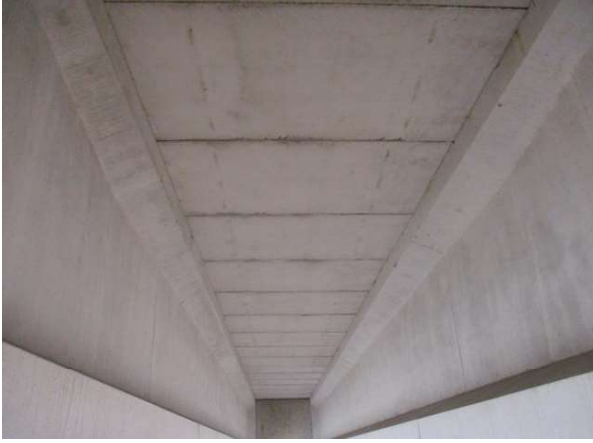
【사진 7.3.3】 바닥판하면 손상현황

| 바닥판 하면 상태양호 | — |

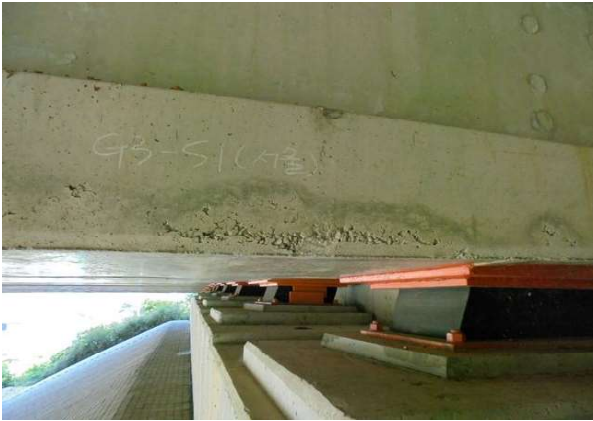
| S1-G3 재료분리 (1.2m×0.2m) | S1-G6 재료분리 (0.6m×0.2m) |

- 거더에 발생한 재료분리의 경우, 시공시 다짐미흡에 의한 손상으로 추정되며, 손상부는 하자 보수 완료전에 단면보수 등의 하자보수가 필요 할 것으로 판단되며, 거더는 주기적인 점검을 통한 손상의 발생여부 확인 등의 유지관리가 요구된다.

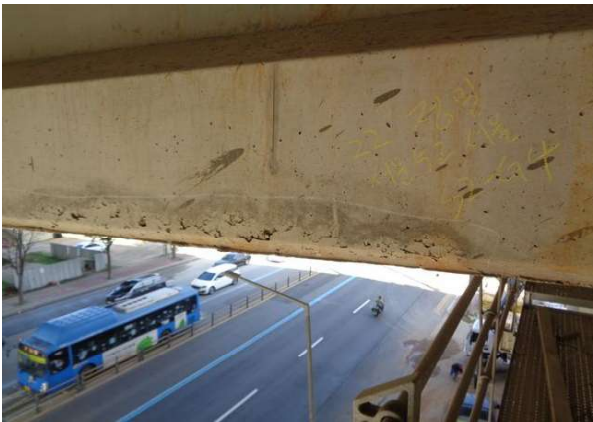
| S2-G4 재료분리 (0.7m×0.2m) | S2-G6 재료분리 (0.6m×0.2m) |

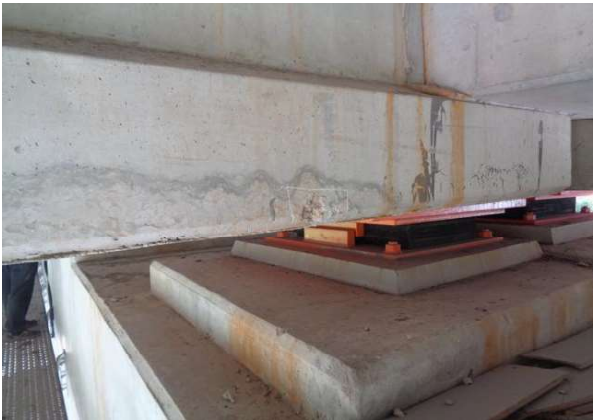
【사진 7.3.5】 거더 손상현황

- 거더에 대한 현장조사 결과 안전성에 영향을 미칠만한 손상은 조사되지 않았으나, 일부 구간에서 파손 및 재료분리가 조사되었다.

| S3-G5 파손 (0.2m×0.2m) | — |

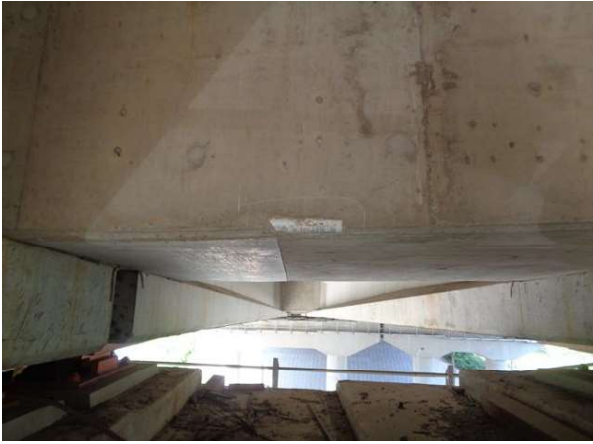
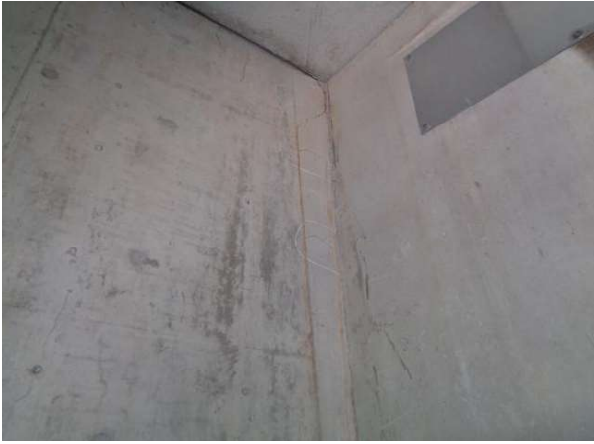
【사진 7.3.7】 가로보 손상현황

- 가로보에 대한 현장조사 결과, 콘크리트 박리, 이물질 미제거 등의 손상이 확인되었다.

| <p>S1 G4~5 이물질 미제거(0.2m×0.2m)</p> | <p>S1 G6~7 박리(0.4m×0.4m)</p> |

- 가로보는 현재 시공 미흡, 다짐미흡 등의 복합적인 원인에 의한 이물질 미제거, 콘크리트 박리가 조사되었다. 손상부는 주기적인 점검을 통한 손상의 발생여부 확인 및 진전여부 확인 등의 유지관리가 필요 할 것으로 판단된다.

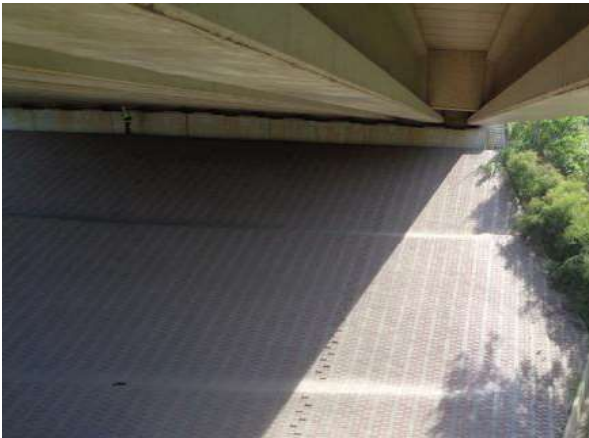
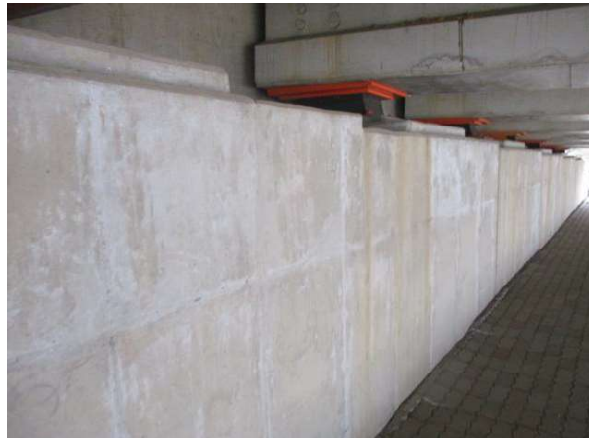
| <p>A1 상태양호 - 금회</p> | <p>A1 상태양호 - 22년 상반기</p> |

- 교대는 현재 안전에 저해 할만한 손상이 없는 양호한 상태로 확인 되었으며, 주기적인 점검을 통한 손상의 발생여부 확인 등의 유지관리가 필요 할 것으로 사료된다.

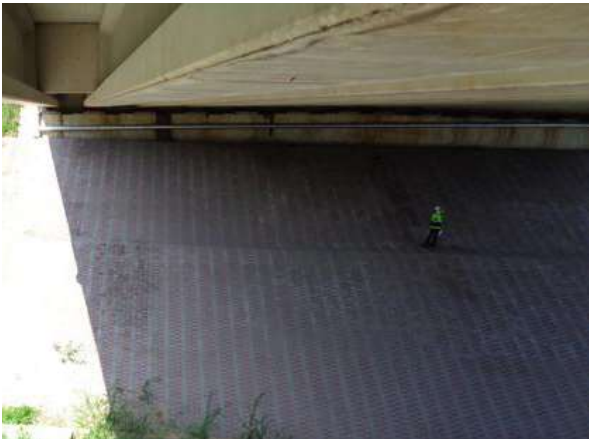
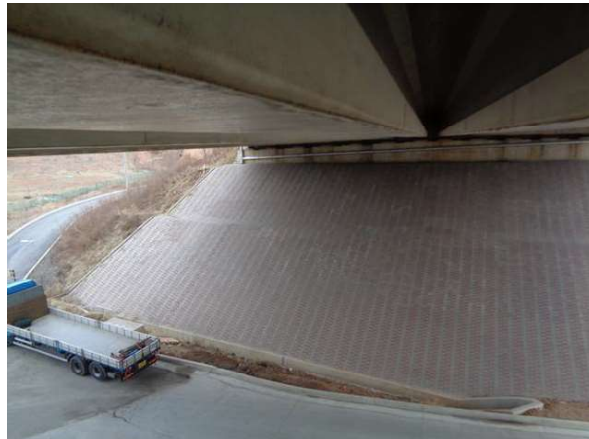
【사진 7.3.9】 교대 손상현황

- 교대 A1, A2에 대한 현장조사 손상이 없는 양호한 상태로 확인되었다.

| <p>A2 상태양호 - 금회</p> | <p>A2 상태양호 - 22년 상반기</p> |

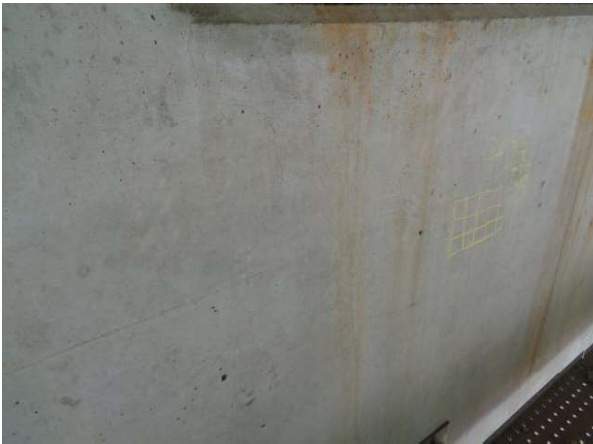
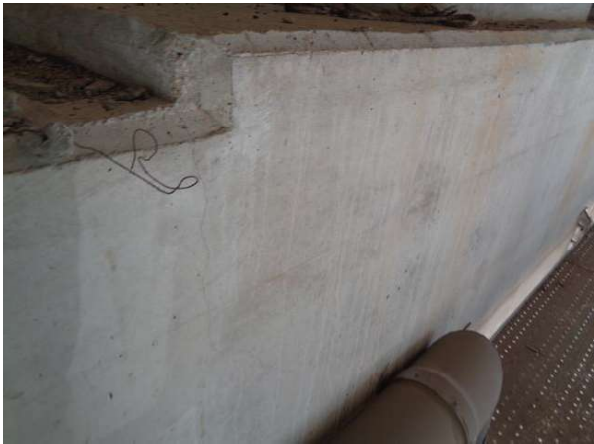
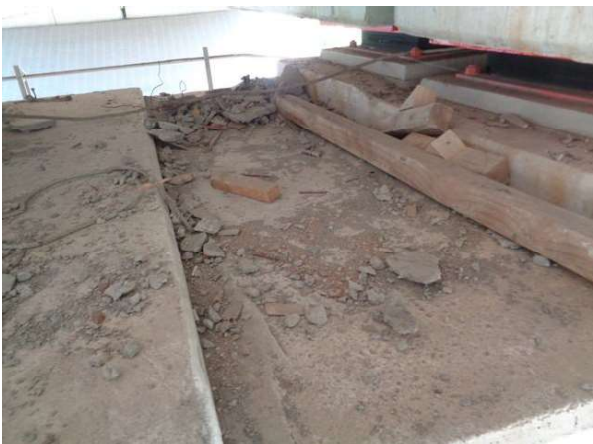
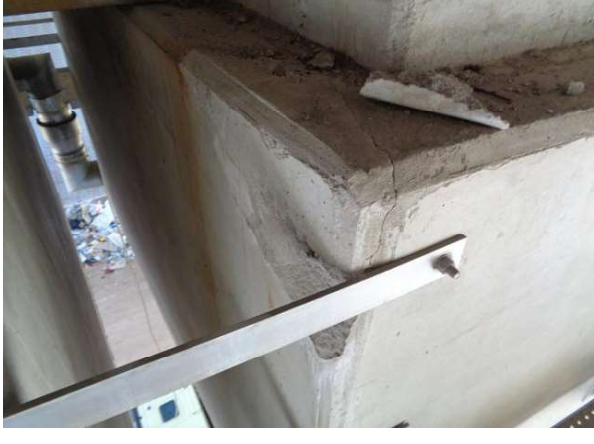
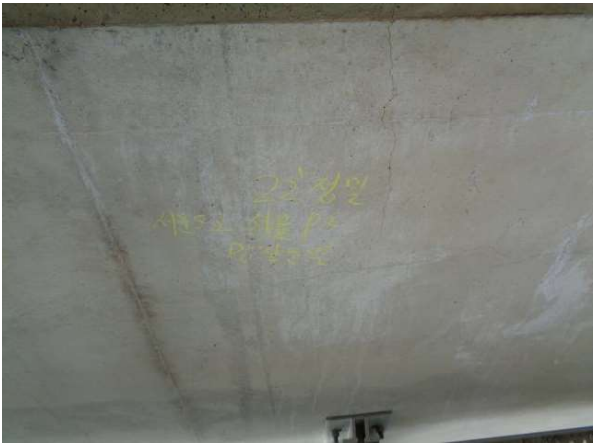
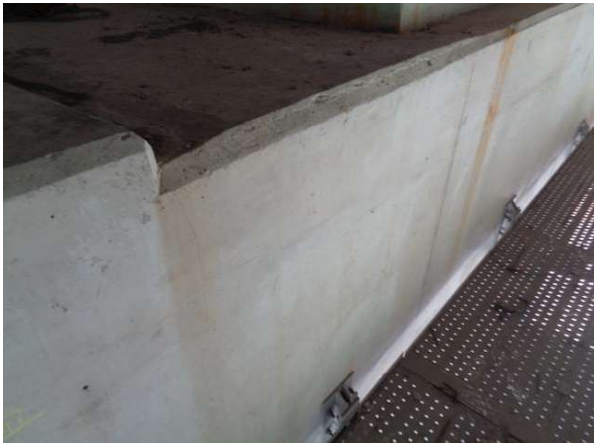
【사진 7.3.11】 교각 손상현황

- 교각에 대한 현장조사 결과, 폭 0.3mm미만 망상균열, 콘크리트 파손, 폐자재 적치가 조사되었다.

| P1 콘크리트 망상균열(10.0m×1.0m) | P1 콘크리트 망상균열(6.0m×1.0m) |
| P1 코핑부 상면 폐자재 적치 | P1 콘크리트 파손(0.4m×0.5m) |
| P2 콘크리트 망상균열(6.0m×1.0m) | P2 콘크리트 망상균열(8.0m×1.0m) |

- 교각 코핑부에 발생한 망상균열은 건조수축, 온도변화, 거푸집 조기탈형 등의 복합적인 원인에 의한 비구조적 소수의 미세균열로서 표면보수를 실시하여 내구성 확보가 바람직할 것으로 판단된다. 교각에 발생한 파손의 경우 시공시 외부 충격에 의한 손상이며, 폐자재 적치는 시공 후 마무리 미흡에 관한 손상으로 단면보수, 정비 등의 유지관리가 필요 할 것으로 사료된다.

| 구분 | 손상 내용 | 단위 | 물량 | 개소 | 보수방안 | 우선순위 |
|---|---|---|---|---|---|---|
| 교각 | 망상균열 | m <sup>2</sup> | 30.00 | 4 | 표면처리 | 하자 |

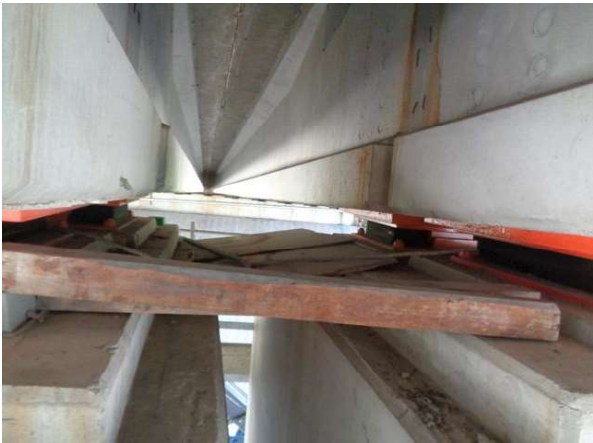
【사진 7.3.11】 교각 손상현황

| <p>P2 코핑부 상면 폐자재 적치</p> | <p>—</p> |

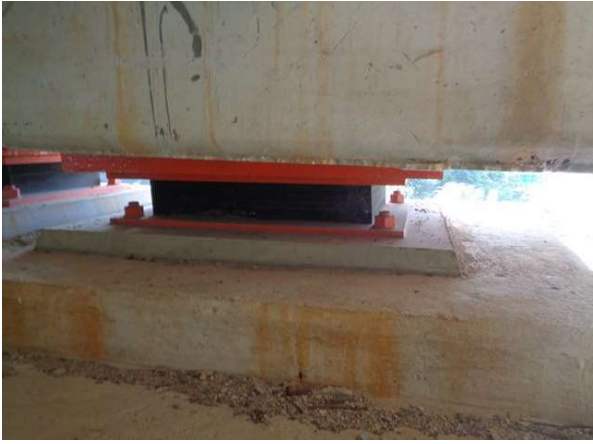
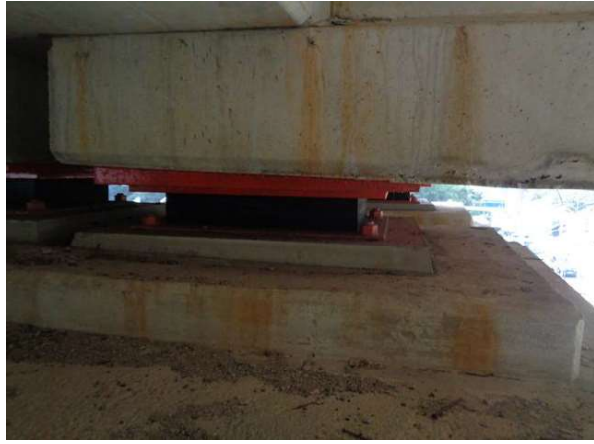
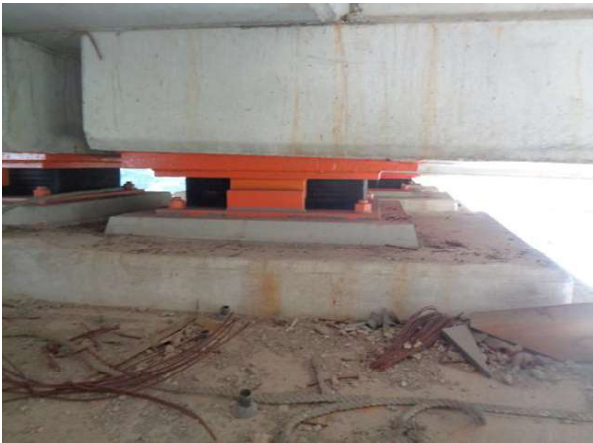
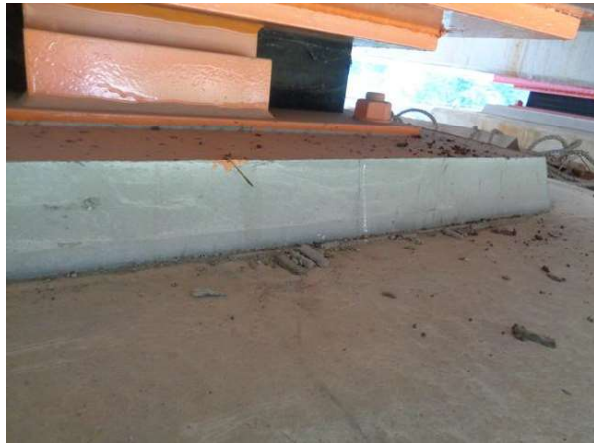
【사진 7.3.13】 교량받침 손상현황

- 현장조사 결과 받침 몰탈균열이 확인되었다.

| P1-Sh8 무수축물탈 균열 (0.1mm/0.2m) | P1-Sh9 무수축물탈 균열 (0.1mm/0.2m) |
| P1-Sh11 무수축물탈 균열 (0.1mm/0.2m) | P2-Sh10 무수축물탈 균열 (0.1mm/0.2m) |

- 받침 물탈에서 발생한 균열은 건조수축, 온도변화, 거푸집 조기탈형 등의 복합적인 원인에 의한 비구조적 소수의 미세균열로 시급한 보수가 필요한 상태는 아니나, 하자담보 만료전 표면처리 등의 하자보수 실시 및 주기적인 점검을 통한 손상의 진진 및 신규 손상 발생 확인 등의 유지관리가 필요할 것으로 판단된다.

| 구분 | 손상 내용 | 단위 | 물량 | 개소 | 보수방안 | 우선순위 |
|---|---|---|---|---|---|---|
| 교량받침 | 받침물탈 균열 | m | 3.20 | 11 | 표면처리 | 하자 |

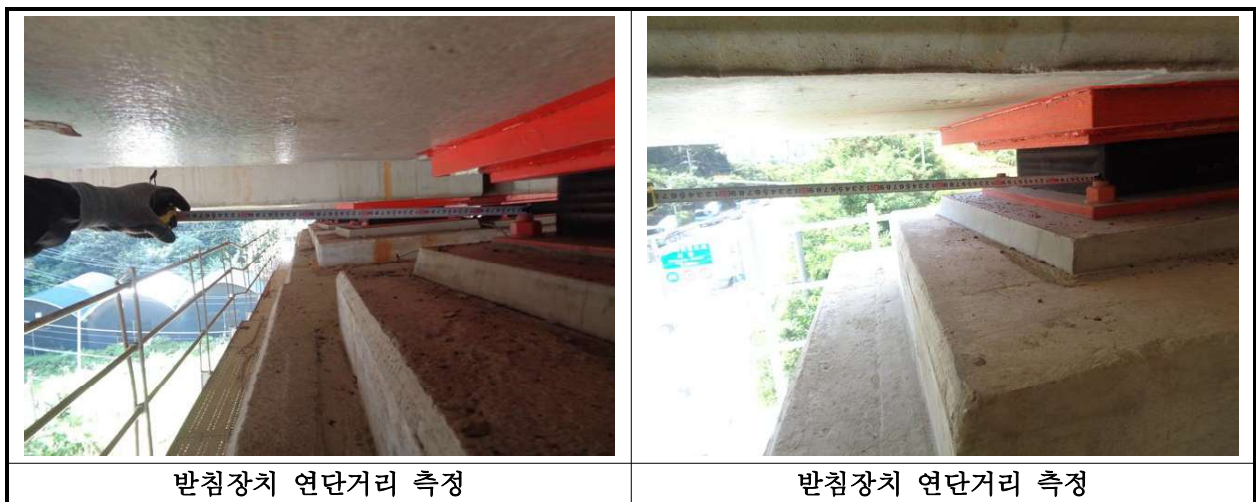
받침장치 연단거리 측정

- 거더의 경간길이 100m 이하  
:  $S(\text{mm}) = 200 + 5L$
  - 거더의 경간길이 100m 이상  
:  $S(\text{mm}) = 300 + 4L$
- 여기서, L은 경간길이(m)

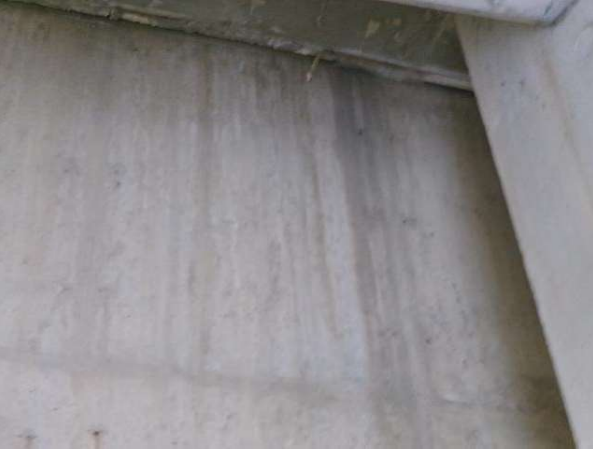
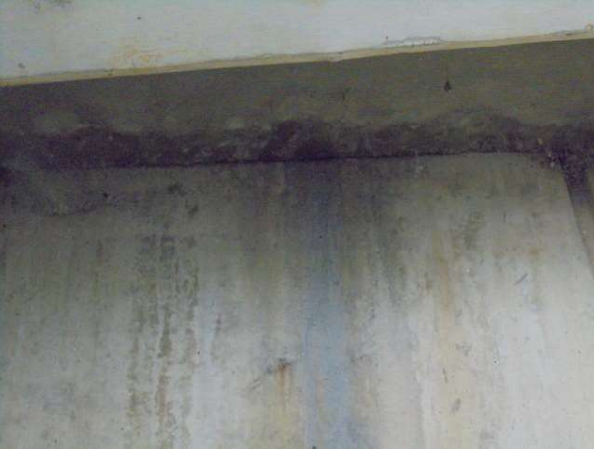
【사진 7.3.17】 신축이음장치 손상현황

- 신축이음 현장조사 결과 기 손상인 후타재 파손 및 하부 누수가 확인되었다.

| A1 후타재 파손 (0.2m×0.2m×2EA) - 금회 | A1 후타재 파손 - 22년 상반기 |
| A2 하부 누수 (0.5m/4EA) | A2 하부 누수 (0.5m/4EA) |

- 신축이음에 발생한 후타재 파손의 경우, 차량 통행하중 및 충격 등으로 인한 손상으로 판단되며, 경미한 손상이나 하자 보수 만료전 단면보수 등의 조치가 필요할 것으로 판단되며, 하부 누수의 경우 진전시 신축이음 교체 등의 유지관리가 필요할 것으로 사료된다. 신축이음은 주기적인 점검을 통한 손상의 진전 및 신규손상 발생여부 확인 등의 유지관리가 요구된다.

| 구분 | 손상 내용 | 단위 | 물량 | 개소 | 보수방안 | 우선순위 |
|---|---|---|---|---|---|---|
| | 하부 누수 | m | 2.00 | 4 | 교체 | 하자 |

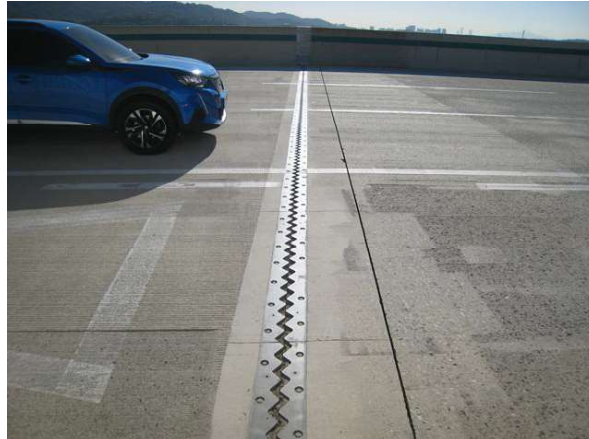
| S1 포장 파손(1.0m×1.0m) | A1 접속부 이격 (14.0m) |

- 교면포장은 A1, A2측 후타재 접속부 이격이 발생한 상태로 확인 되었으며, 손상은 주기적인 점검을 통한 진전여부 확인이 필요하며, 포장부 파손은 다짐미흡 및 중차량 통행, 공용중 열화에 의한 파손이 발생하였으며 단면보수 등의 조치가 요구된다, 교면포장은 주기적인 점검을 통한 손상의 발생여부 확인 및 진전여부 확인 등의 유지관리가 필요할 것으로 사료된다.

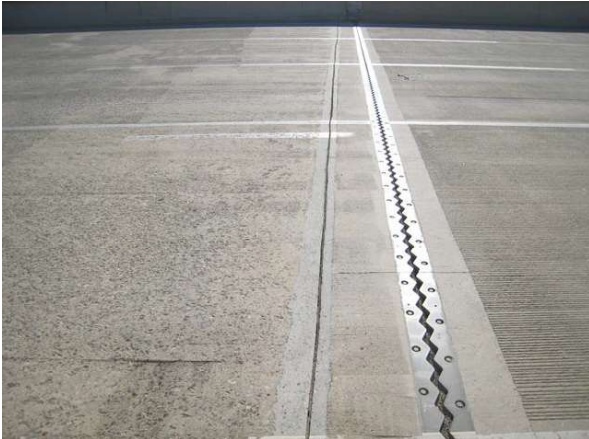
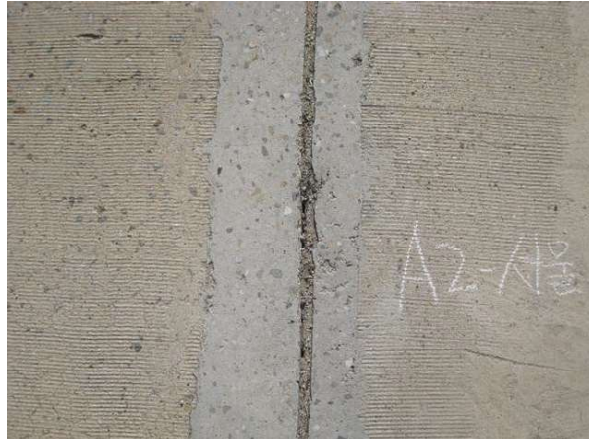
【사진 7.3.20】 교면포장 손상현황

| A2 접속부 이격 (14.0m) | A2 접속부 이격 (14.0m) |

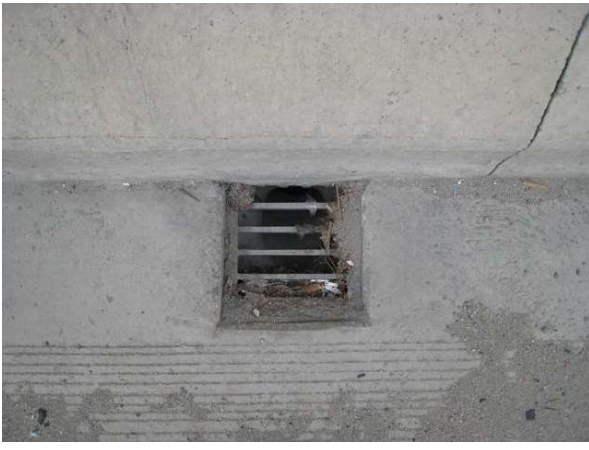
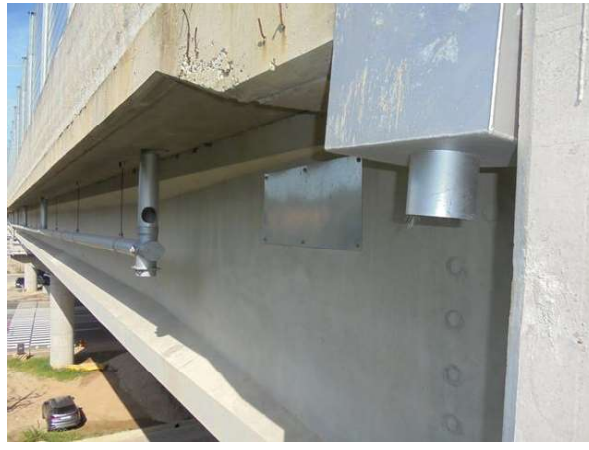
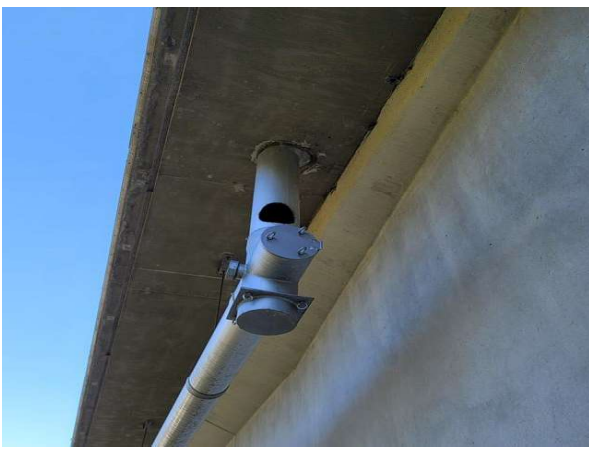
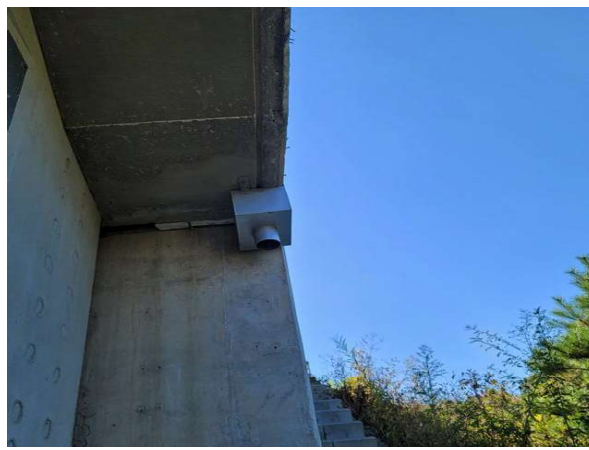
【사진 7.3.22】 배수시설 손상현황

| <p>배수구 상태 양호</p> | <p>S1 A1측 배수관 탈락</p> |
| <p>S1 A1측 배수관 탈락</p> | <p>S1 A1측 배수관 탈락</p> |

- 배수구는 현재 양호한 상태이나, 공용기간 경과 및 차량통행에 의한 비산물퇴적 등의 원인으로 이물질퇴적, 그로인한 체수, 배수관 부식 등의 손상이 발생할 수 있으므로, 주기적인 정비 를 통한 유지관리가 필요하다. 금회 발생된 배수관 탈락의 경우, 시공 미흡에 의한 손상으로 배수관 교체 등의 유지관리가 필요할 것으로 판단된다.

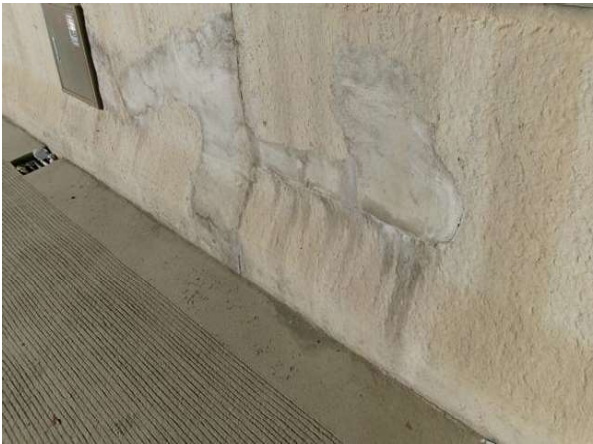
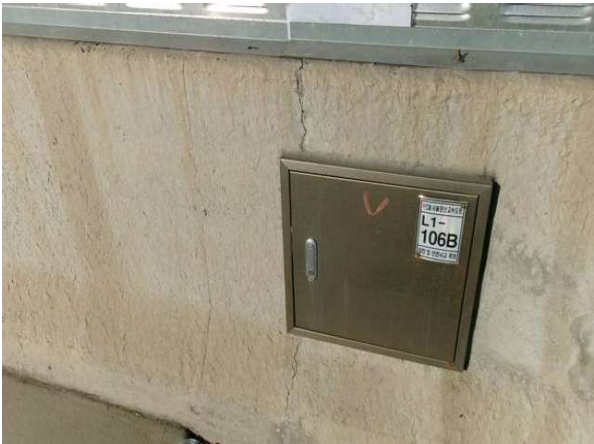
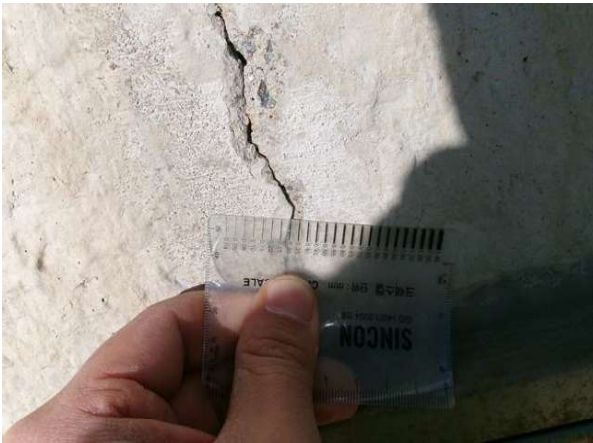
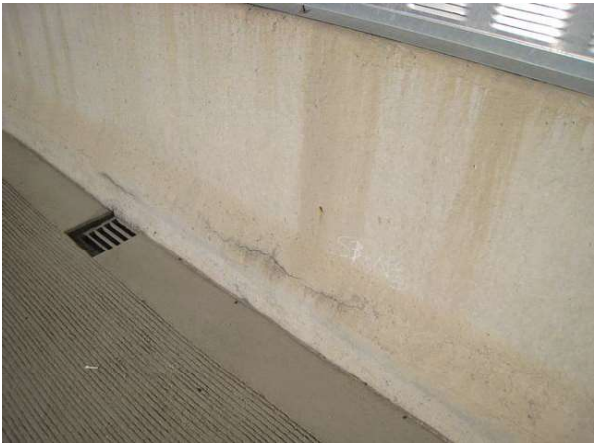
【사진 7.3.24】 난간 및 연석 손상현황

- 난간 및 연석에 대한 현장조사 결과, 폭 0.3mm 내, 외 균열이 조사되었다.

| S2 방호벽 균열 (0.3mm/1.5m) | S2 방호벽 균열 (0.3mm/1.5m×3EA) |
| S2 방호벽 균열 (0.3mm/1.5m×3EA) | S3 방호벽 균열 (0.3mm/1.0m) |

- 난간 및 연석에서 발생한 균열은 건조수축, 온도변화, 거푸집 조기탈형 등의 복합적인 원인에 의한 비구조적 소수의 미세균열이나 하자보수 만료전 표면처리 등의 하자보수가 필요 할 것으로 사료되며, 주기적인 점검을 통한 손상의 진진 및 신규 손상 발생 여부 확인 등의 유지 관리가 필요할 것으로 판단된다.

| 구분 | 손상 내용 | 단위 | 물량 | 개소 | 보수방안 | 우선순위 |
|---|---|---|---|---|---|---|
| 방호벽 | 균열 (0.3mm미만) | m | 4.50 | 3 | 표면처리 | 하자 |
| | 균열 (0.3mm이상) | m | 2.50 | 2 | 주입보수 | 하자 |

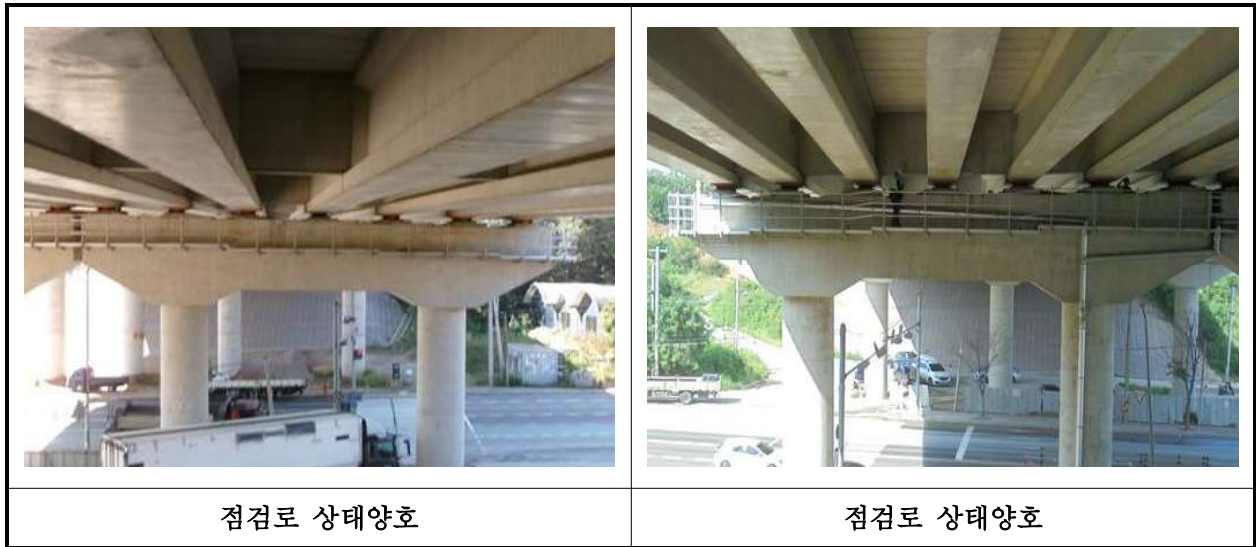
【사진 7.3.26】 교량 점검시설 손상현황

- 점검시설은 현재 양호한 상태로 확인되었으며, 주기적인 점검을 통한 손상의 발생여부 확인 등의 유지관리가 요구된다.
