## 9. 서문9교(서울방향)

### 9.1 시설물의 개요

본 시설물은 경기도 고양시 덕양구 흥도로 197-77 (도내동)에 위치한 교량으로 총 연장 345.0m, 폭 16.4m로 시공되어 있다.

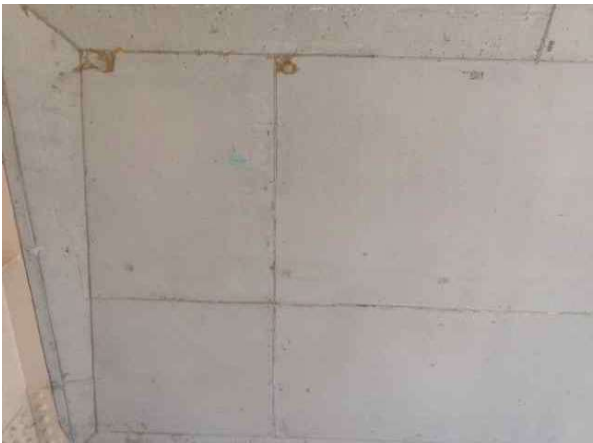
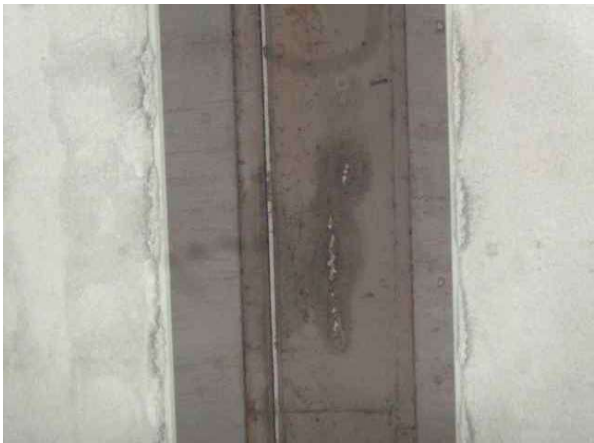
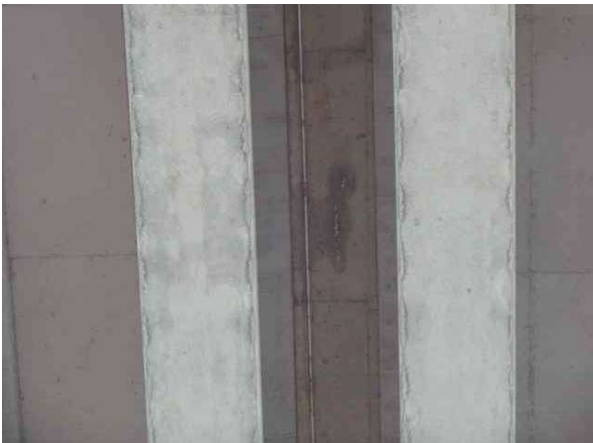
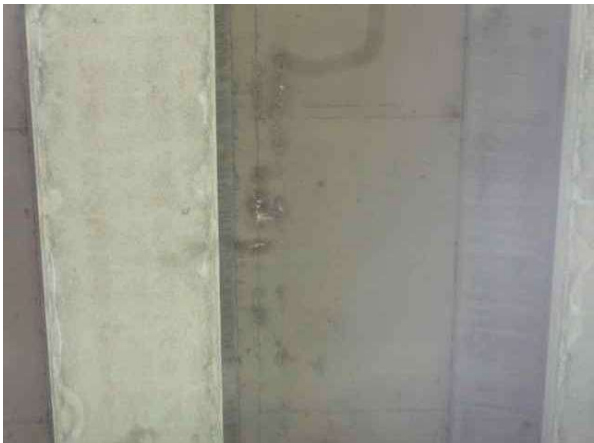
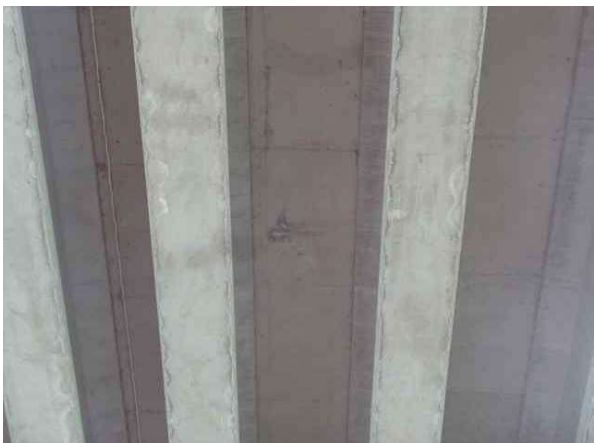
【사진 9.3.3】 바닥판하면 손상현황

- 바닥판 하면 현장조사 결과 손상이 폭 0.3mm미만 균열, 균열부 백태, 백태 등의 손상이 확인되었다.

| S1 망상균열 (3.0m×10.0m×2EA) | S5 균열부백태 (0.2m×1.0m) |
| S5 균열부백태 (0.2m×1.0m) | S5 균열부백태 (0.2m×1.5m) |
| S5 균열부백태 (0.2m×1.5m) | S5 백태 (0.3m×0.5m) |

- 바닥판하면에 발생한 망상균열은 폭 0.3mm미만 균열로 건조수축, 온도변화, 거푸집 조기탈형 등의 복합적인 원인에 의한 비구조적 소수의 미세균열로서 표면보수를 실시하여 내구성 확보가 바람직할 것으로 판단된다. 균열부백 및 백태의 경우 외부 우수유입에 의한 손상으로 습식 균열보수, 백태 보수 등의 표면처리가 필요할 것으로 사료되며, 바닥판하면은 주기적인 점검을 통한 손상의 진전여부 확인, 신규 손상 발생여부 확인 등의 유지관리가 필요하다.

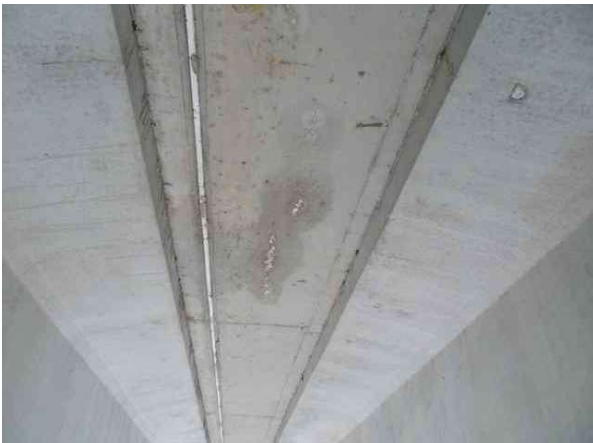
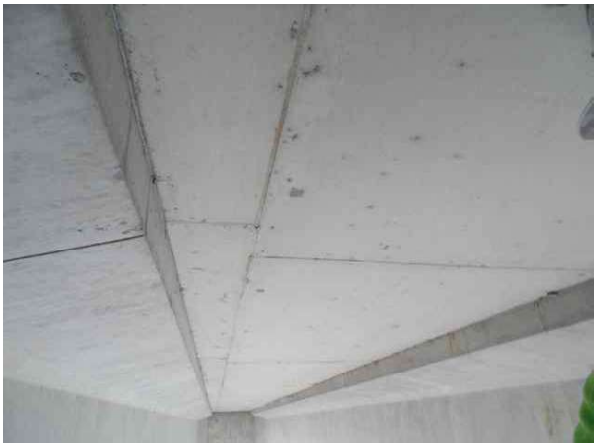
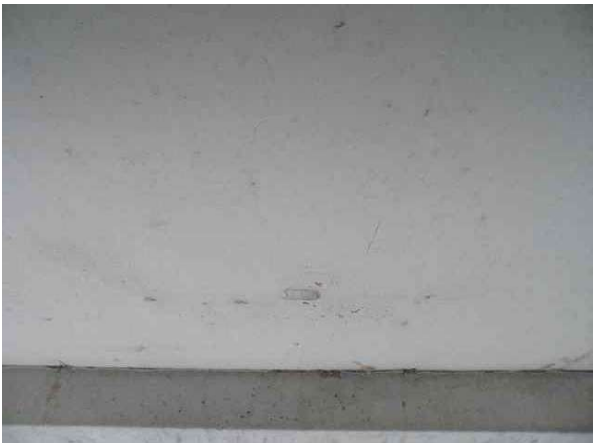
【사진 9.3.3】 바닥판하면 손상현황

| S5 백태 (1.0m×1.0m) | S6 망상균열 (15.0m×10.0m×4EA) |
| S6 망상균열 (15.0m×10.0m×4EA) | — |

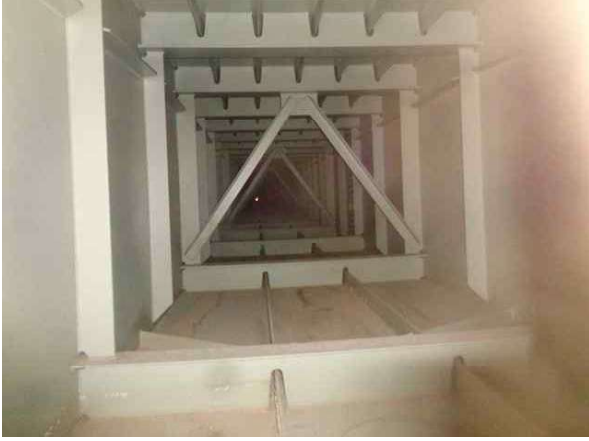
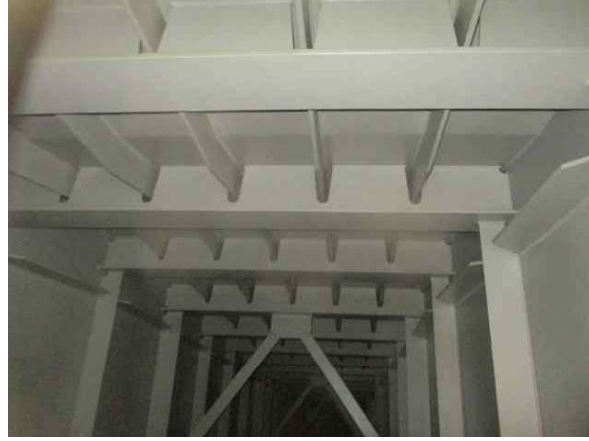
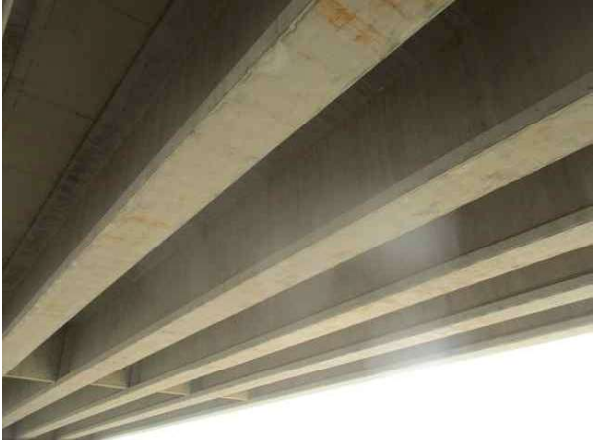
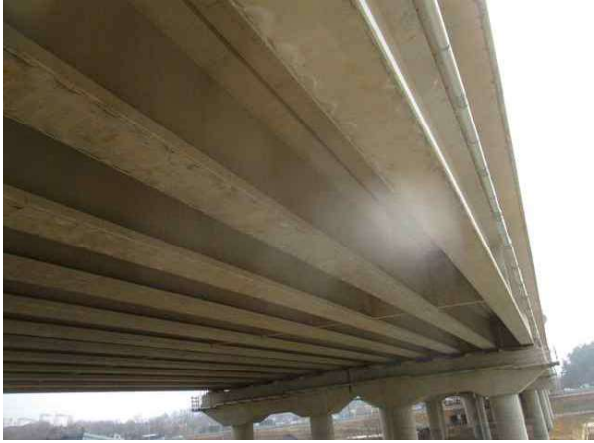
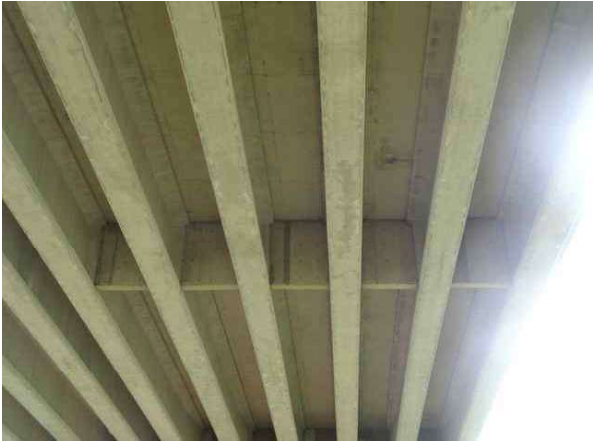
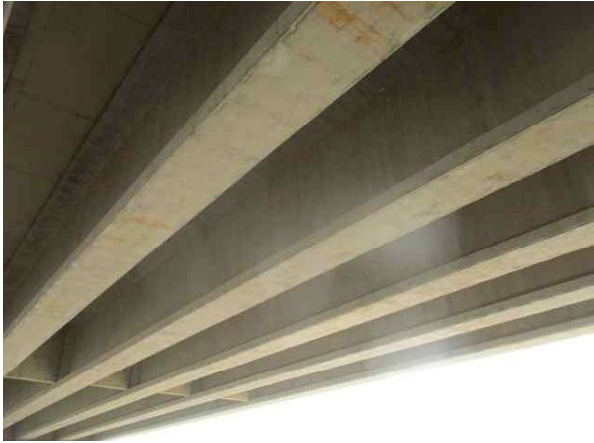
【사진 9.3.5】 거더 손상현황

| 거더내부 상태양호 | 거더내부 상태양호 |

| 거더 상태양호 | 거더 상태양호 |

- S.T.B 거더외부는 손상이 없는 양호한 상태로 확인되었으며, 주기적인 점검을 통한 손상의 발생여부 확인 등의 유지관리가 필요할 것으로 판단된다.
- S.T.B 거더내부는 손상이 없는 양호한 상태로 확인되었으며, 주기적인 점검을 통한 손상의 발생여부 확인 등의 유지관리가 필요할 것으로 판단된다.
- IPC 거더는 손상이 없는 양호한 상태로 확인되었으며, 주기적인 점검을 통한 손상의 발생여부 확인 등의 유지관리가 필요할 것으로 판단된다.

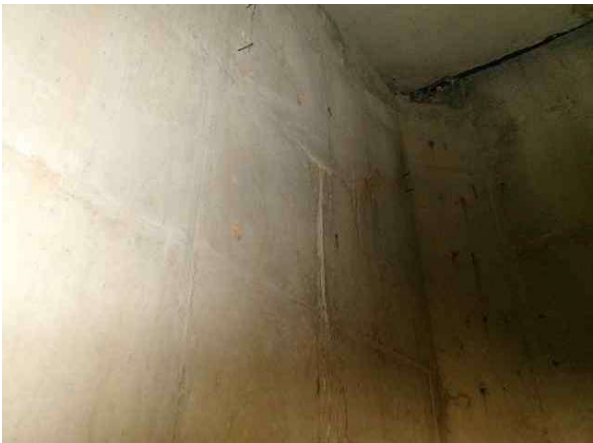
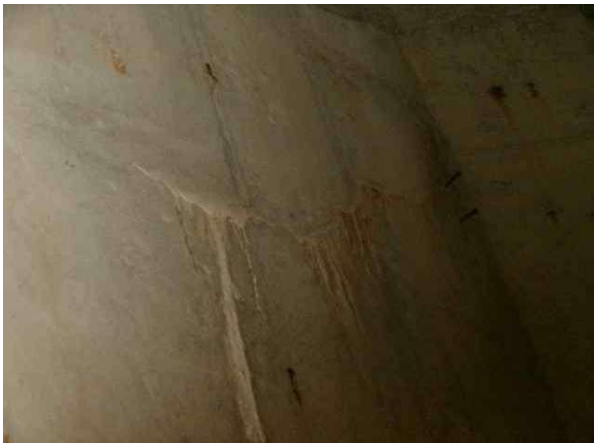
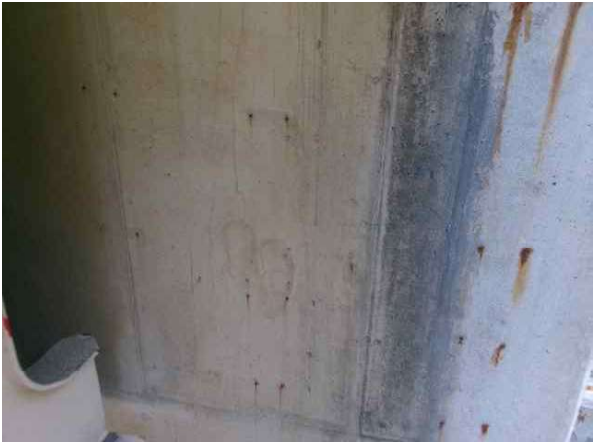
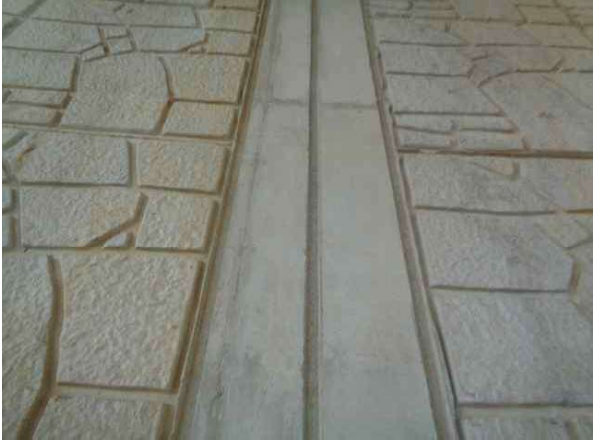
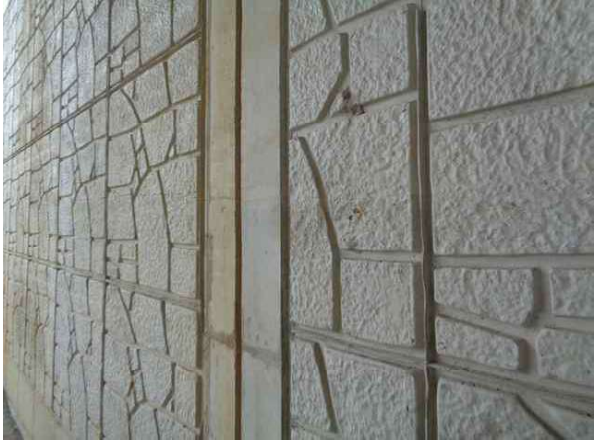
【사진 9.3.9】 교대 손상현황

- 교대 A1, A2에 대한 현장조사 결과, 폭 0.3mm 미만 균열 및 망상균열 균열부 백태, 접속부 단차 등의 손상이 조사되었다.

| A1 균열부백태 (0.2m×1.5m) | A1 균열부백태 (0.2m×1.5m) |
| A1 망상균열 (1.0m×2.0m) | A2 균열 (0.2mm/3.0m) |
| A2 균열 (0.2mm/5.5m) | A2 균열 (0.2mm/3.0m) |

- 교대에 발생한 균열 및 망상균열은 폭 0.3mm미만 균열로 건조수축, 온도변화, 거푸집 조기탈형 등의 복합적인 원인에 의한 비구조적 소수의 미세균열로서 표면보수를 실시하여 내구성 확보가 바람직할 것으로 판단된다. 균열부백테의 경우 외부 우수유입에 의한 손상으로 습식 균열보수, 백테 보수 등의 표면처리가 필요할 것으로 사료되며, 침하의 경우 주기적인 점검을 통한 침하의 진전여부 확인 등의 유지관리가 필요하다.

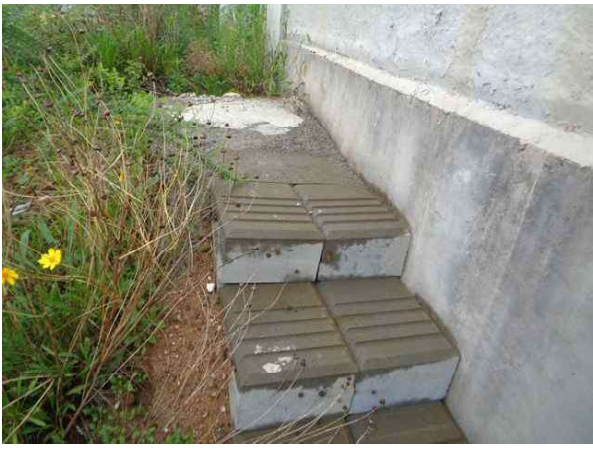
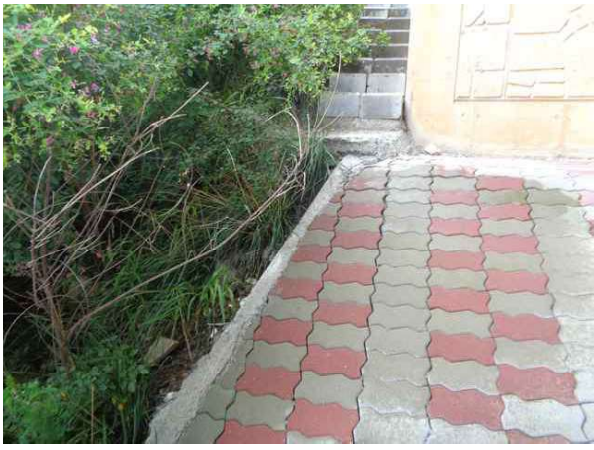
【사진 9.3.9】 교대 손상현황

| A2 날개벽 침하(1.0m) | A2 접속부 단차(1.0m) |

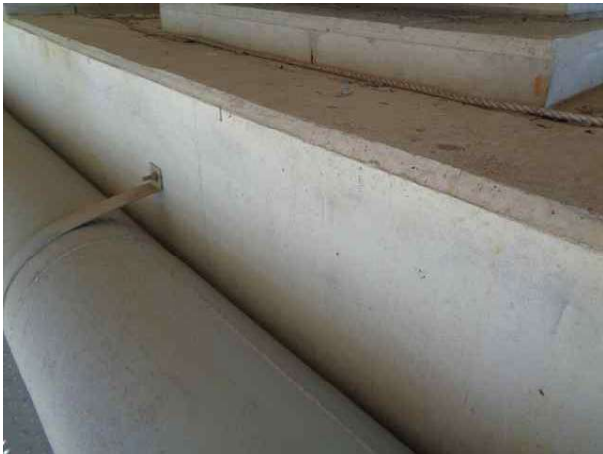
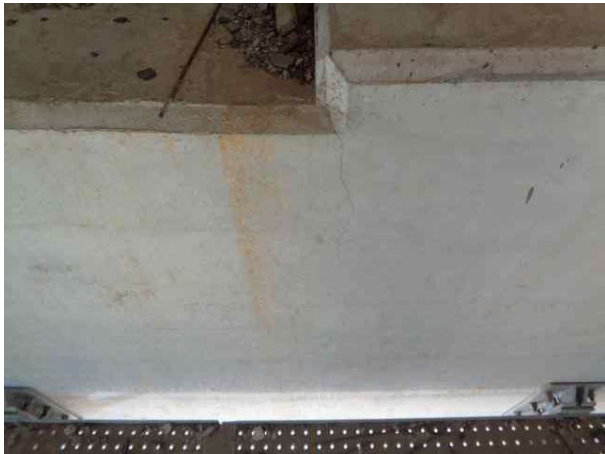
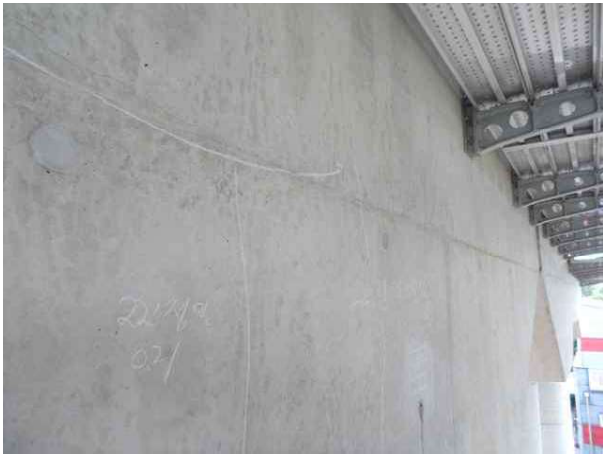
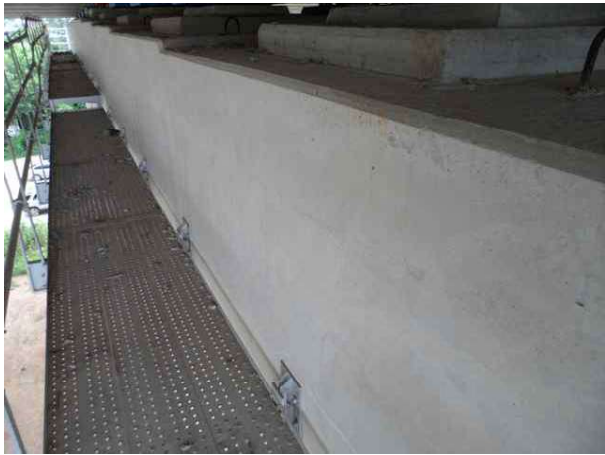
【사진 9.3.11】 교각 손상현황

- 교각에 대한 현장조사 결과, 폭 0.3mm미만 균열이 확인되었다.

| P5 코핑부 균열 (0.2mm/1.0m×4EA) | P5 코핑부 균열 (0.2mm/2.0m×4EA) |
| P6 코핑부 균열 (0.2mm/10.0m) | P6 코핑부 균열 (0.2mm/10.0m) |

- 교각 코핑부에 발생한 균열은 건조수축, 온도변화, 거푸집 조기탈형 등의 복합적인 원인에 의한 비구조적 소수의 미세균열로서 표면보수를 실시하여 내구성 확보가 바람직할 것으로 판단된다. 교각부는 주기적인 점검을 통한 손상의 진전여부 확인 및 신규 손상 발생여부 확인 등의 유지관리가 필요하다.

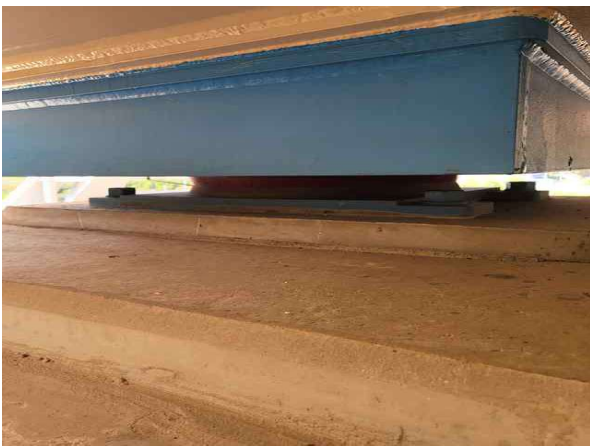
P1-Sh1 받침몰탈 균열 (0.2mm/0.4m×5EA)

- 받침본체에서 발생된 균열은 건조수축, 온도변화, 거푸집 조기탈형 등의 복합적인 원인에 의한 비구조적 소수의 미세균열로 추정되며, 몰탈 파손의 경우, 시공시 외부 충격에 의한 손상으로 현재 경미한 상태이다. 플레이트 부식의 경우 외부 우수유입에 의한 손상이며, 고정핀 미제거의 경우 시공 마무리 미흡에 의한 손상으로 확인되었다. 받침에 발생한 손상은 하자 보수 완료전 표면처리, 단면보수, 채도장, 정비 등의 보수가 필요한 상태이며 주기적인 점검을 통한 손상의 진전여부 및 신규 발생여부 확인 등의 유지관리가 요구된다.

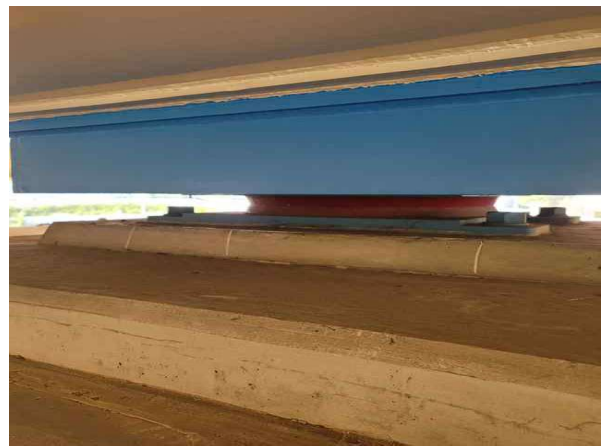
P1-Sh2 받침몰탈 균열 (0.2mm/0.4m×3EA)

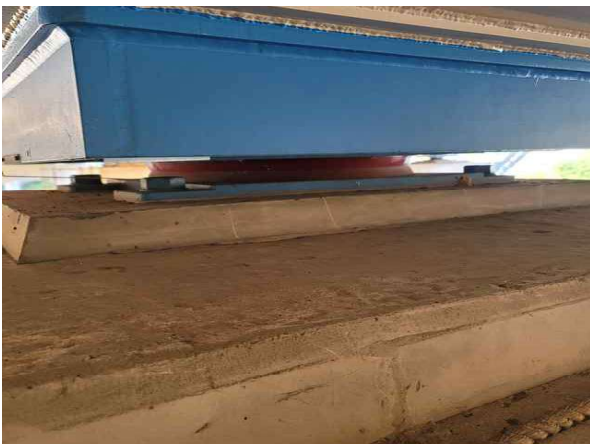
P1-Sh3 받침몰탈 균열 (0.2mm/0.4m×4EA)

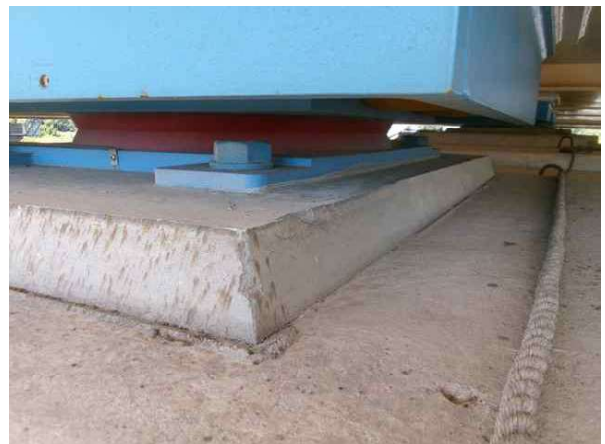
P2-Sh1 받침몰탈 파손 (0.1m×0.1m)

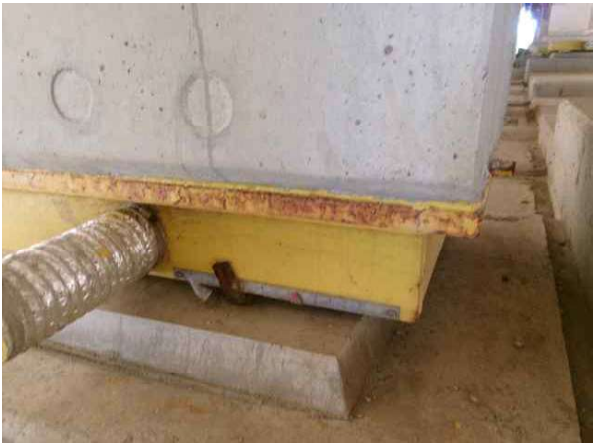
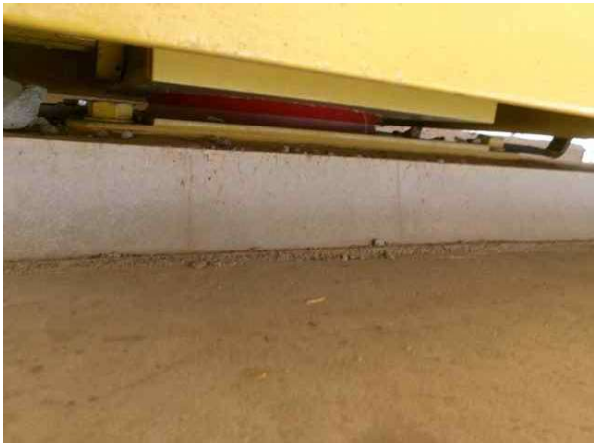
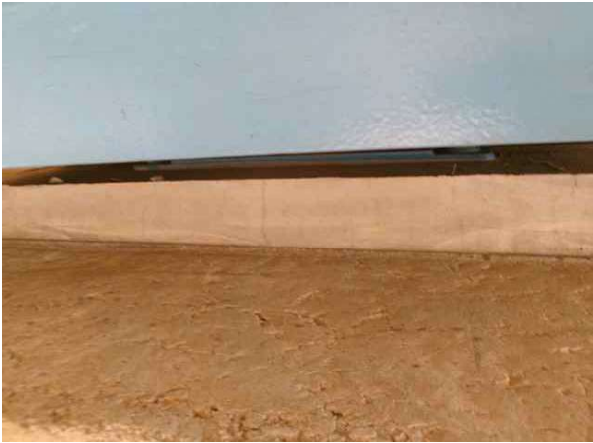
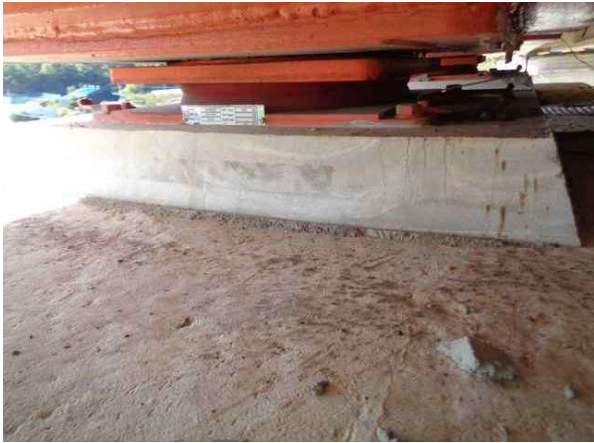
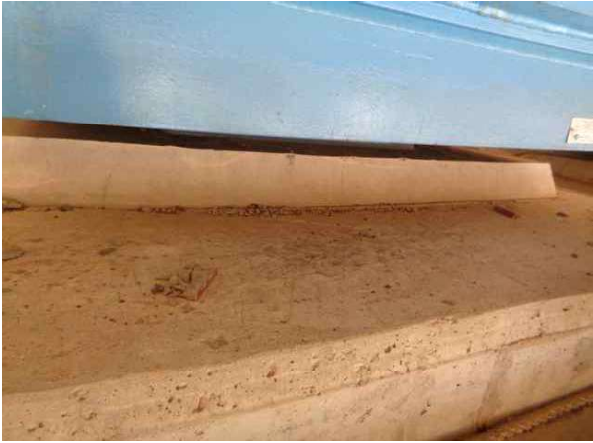
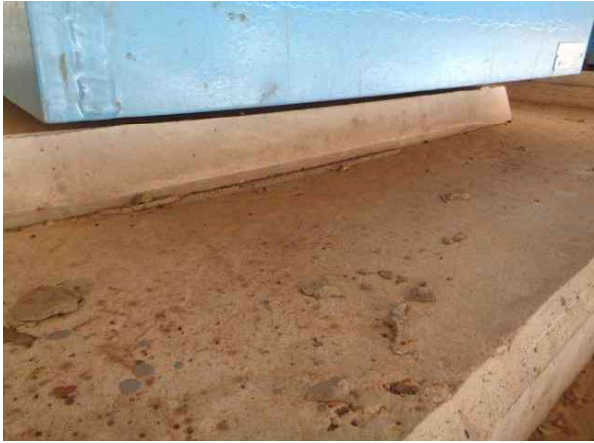
【사진 9.3.13】 교량받침 손상현황

| P3-Sh5 플레이트 부식(1EA) | P3-Sh8 받침물탈 균열 (0.2mm/0.2m×2EA) |
| P4-Sh8 받침물탈 균열 (0.2mm/0.2m×2EA) | P5-Sh1 받침물탈 균열 (0.1mm/0.2m×2EA) |
| P5-Sh10 받침물탈 균열 (0.1mm/0.2m×2EA) | P5-Sh11 받침물탈 균열 (0.1mm/0.2m×2EA) |

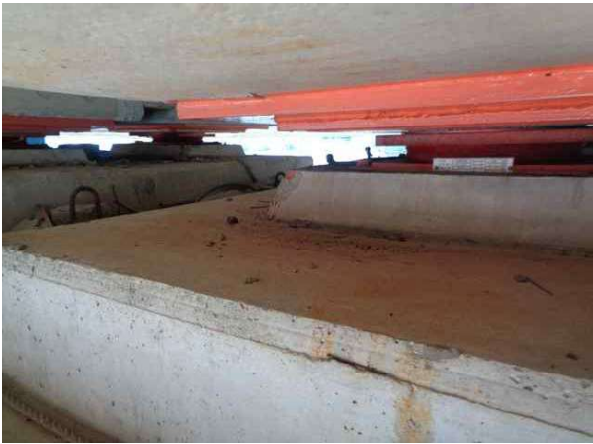
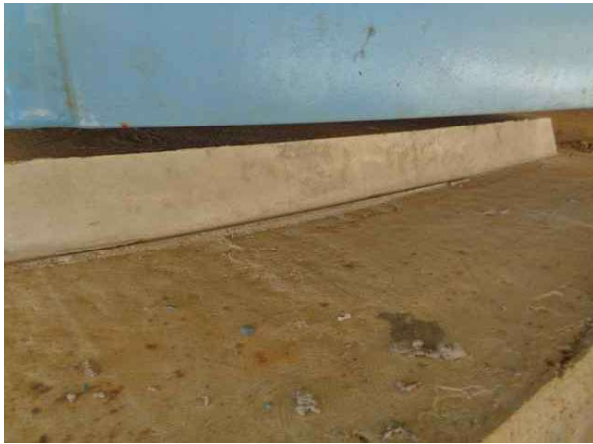
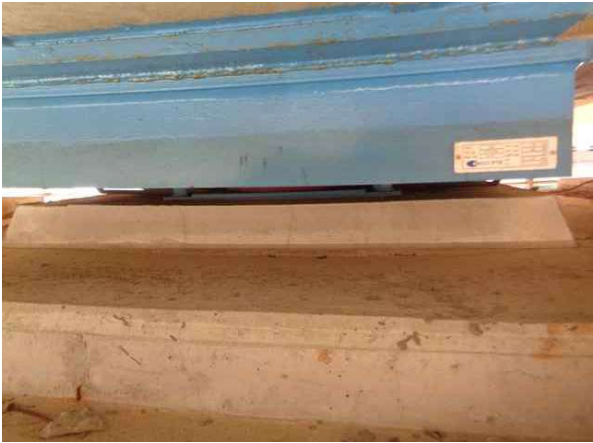
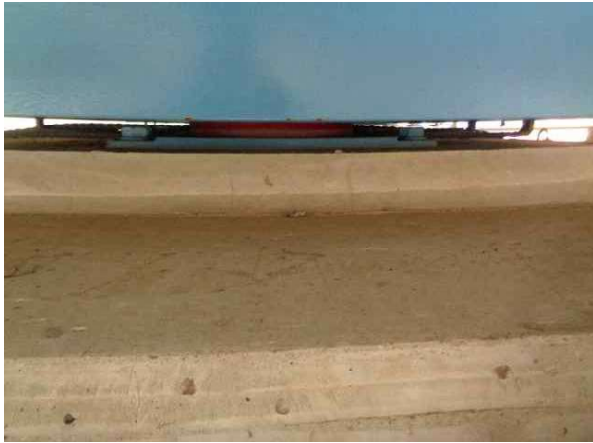
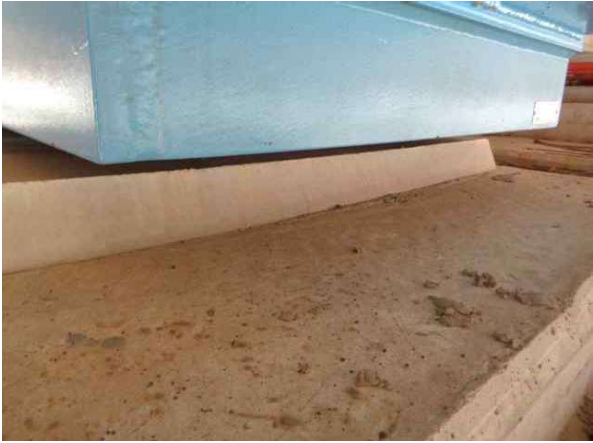
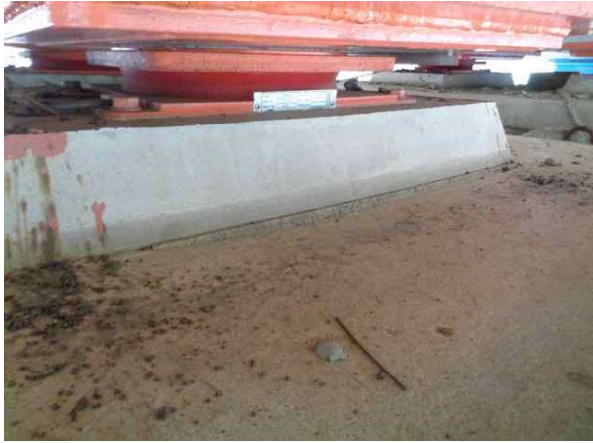
【사진 9.3.13】 교량받침 손상현황

| P5-Sh12 받침몰탈 파손 (0.1m×0.1m) | P5-Sh2 받침몰탈 균열 (0.1mm/0.2m×2EA) |
| P5-Sh3 받침몰탈 균열 (0.1mm/0.2m×2EA) | P5-Sh4 받침몰탈 균열 (0.1mm/0.2m×2EA) |
| P5-Sh5 받침몰탈 균열 (0.1mm/0.2m×2EA) | P5-Sh6 받침몰탈 균열 (0.1mm/0.2m×2EA) |

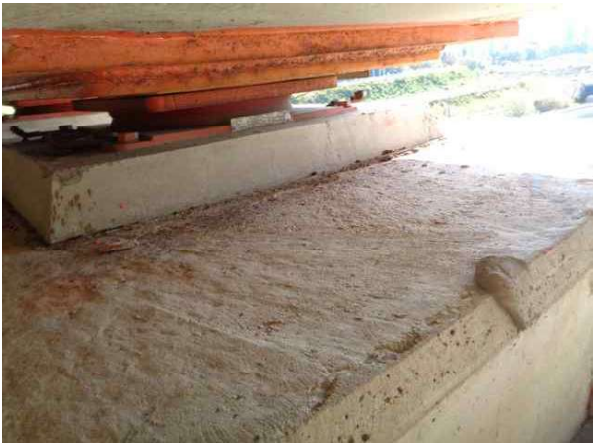
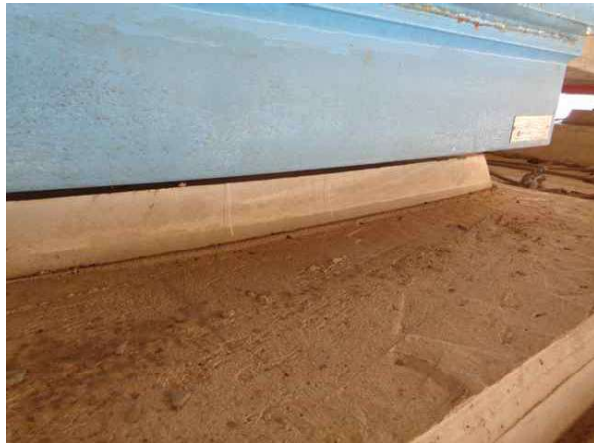
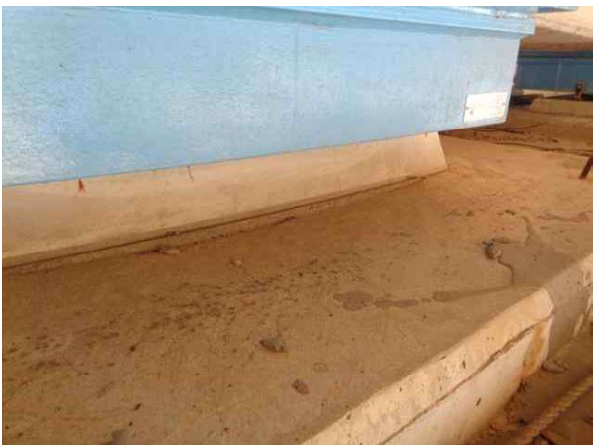
【사진 9.3.13】 교량받침 손상현황

| P5-Sh7 받침몰탈 균열 (0.1mm/0.2m×2EA) | P5-Sh8 받침몰탈 균열 (0.1mm/0.2m×2EA) |
| P5-Sh9 받침몰탈 균열 (0.1mm/0.2m×2EA) | - |

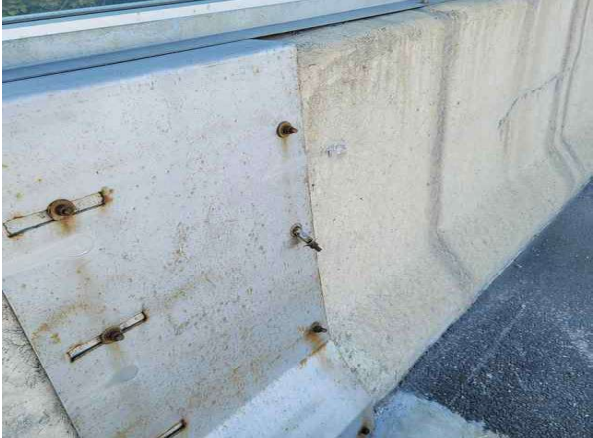
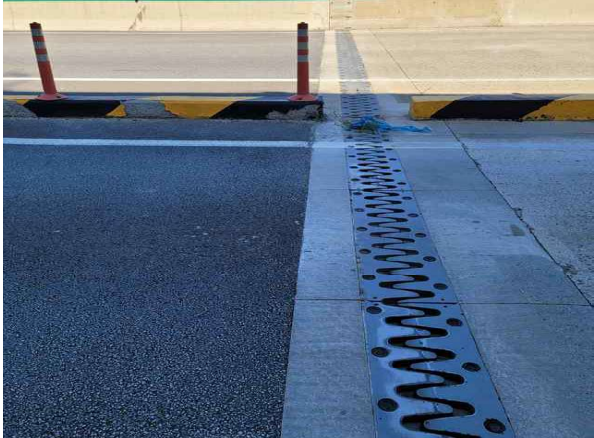
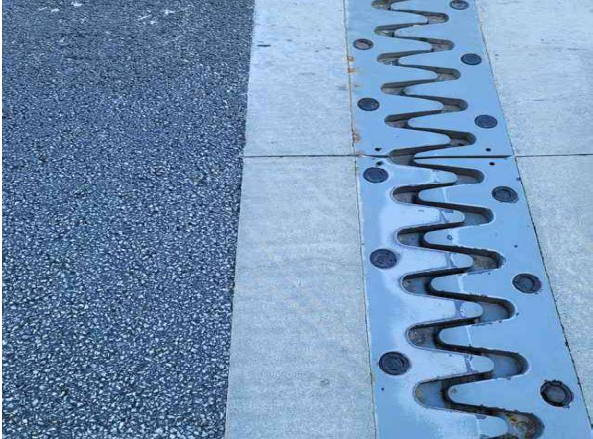
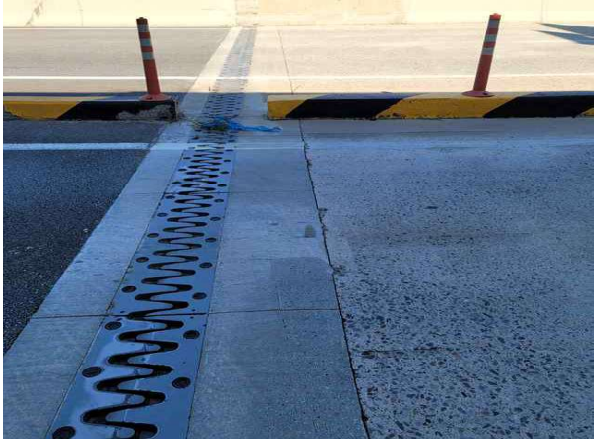
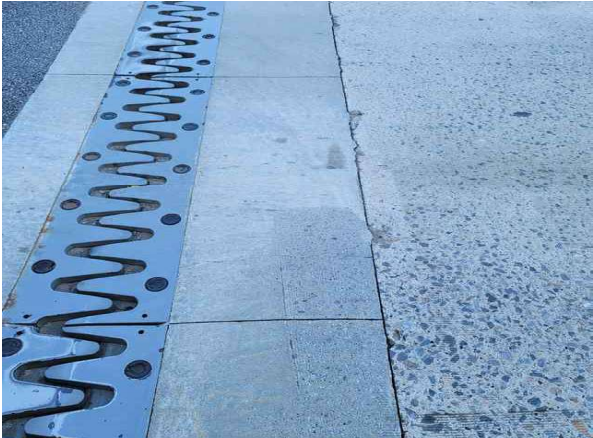
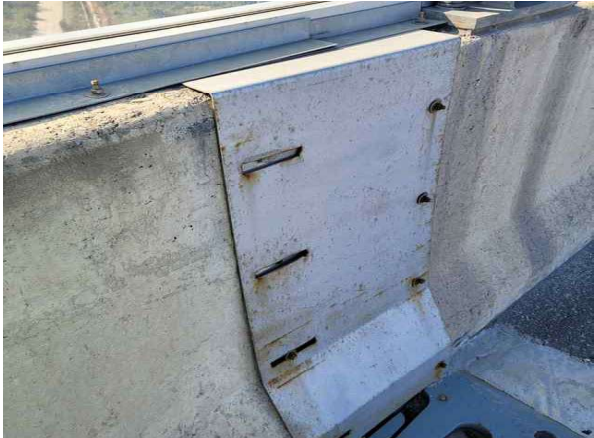
【사진 9.3.17】 신축이음장치 손상현황

- 신축이음 현장조사 결과 기 손상인 후타재 균열(0.3mm미만), 차수판 앵커탈락 등의 손상이 확인되었다.

| A1 차수판 앵커탈락(1EA) | A1 후타재 균열 (0.2mm/0.3m×20EA) |
| A1 후타재 균열 (0.2mm/0.3m×20EA) | A1 후타재 균열 (0.2mm/0.5m×20EA) |
| A1 후타재 균열 (0.2mm/0.5m×20EA) | P3 차수판 앵커탈락(2EA) |

- 신축이음에 발생한 후타재 균열, 차수판 앵커탈락의 경우, 초기 건조수축 균열, 차량 통행하중 등으로 인한 손상으로 판단되며, 경미한 손상이나 하자보수 만료전 표면처리, 정비 등의 보수가 필요할 것으로 판단되며, 신축이음부는 주기적인 점검을 통한 손상의 진전여부 확인 및 신규손상 발생여부 확인 등의 유지관리가 필요할 것으로 사료된다.

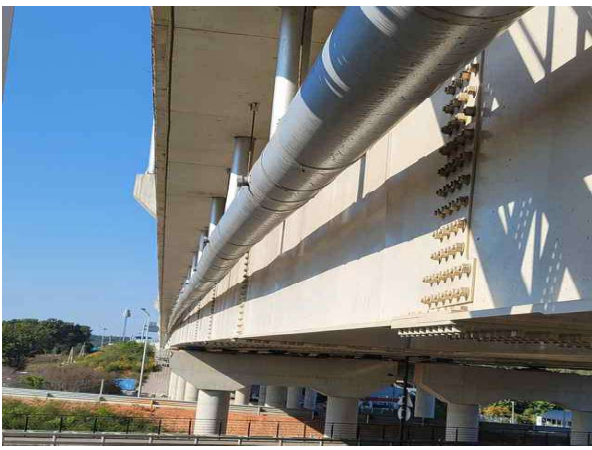
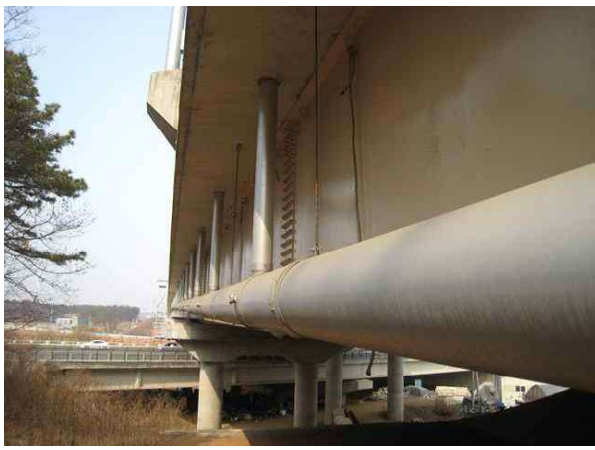
【사진 9.3.22】 배수시설 손상현황

| <p>배수구 상태 양호 - 금회</p> | <p>배수구 상태 양호 - 22년 상반기</p> |

- 배수구는 현재 양호한 상태이나, 공용기간 경과 및 추량통행에 의한 비산물퇴적 등의 원인으로 이물질퇴적, 그로인한 체수, 배수관 부식 등의 손상이 발생할 수 있으므로, 주기적인 정비 를 통한 유지관리가 필요하다.

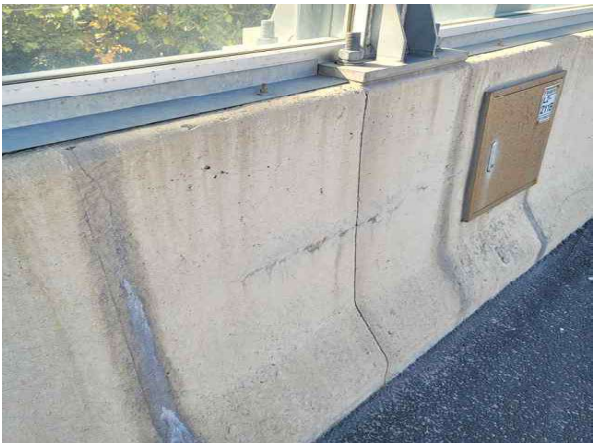
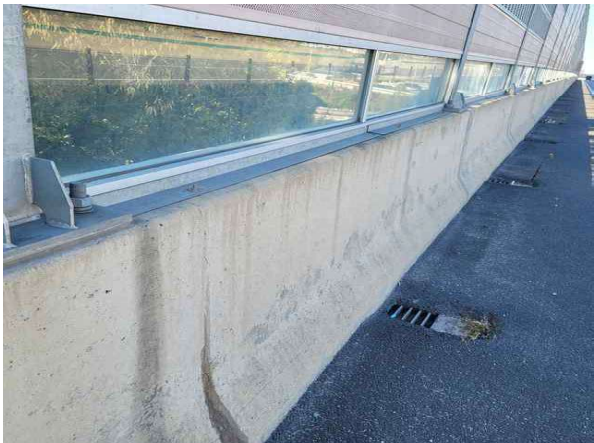
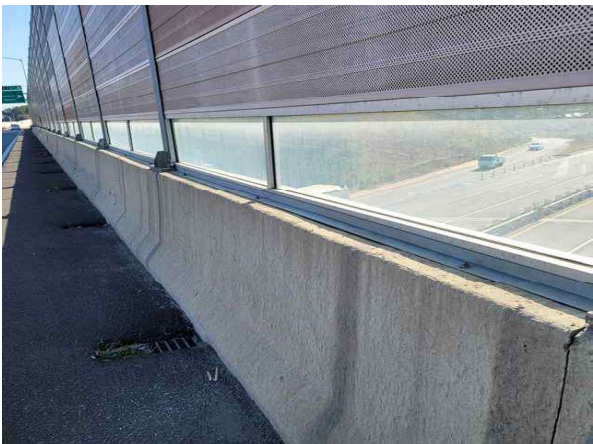
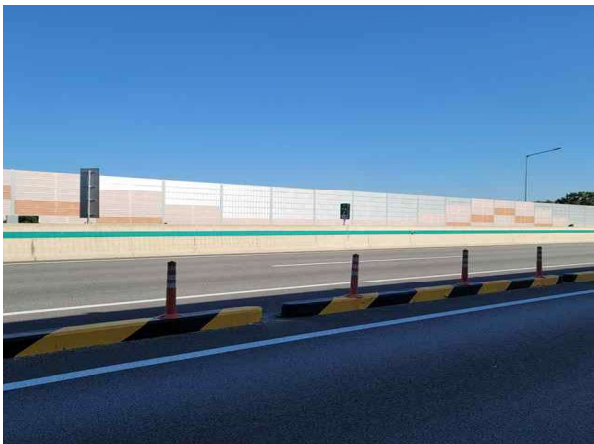
【사진 9.3.24】 방호벽 및 중앙분리대 손상현황

| S1 균열 (0.2mm/1.0m) | S1 균열 (0.2mm/1.5m × 8EA) |
| S1 균열부 백태 (0.1m × 1.0m) | S1 균열 (0.2mm/1.5m) |
| S2 균열 (0.2mm/1.5m × 14EA) | S2 균열 (0.2mm/1.5m × 10EA) |

- 방호벽에 발생한 균열 및 균열부 백태는 건조수축, 온도변화, 거푸집 조기탈형 등의 복합적인 원인에 의한 균열로 부재의 내구성 확보 차원의 표면처리, 백태보수 등의 조치가 필요하며, 접속부 단차 및 이격의 경우, 주기적인 점검을 통한 손상의 진전여부 확인 등의 유지관리가 요구된다.

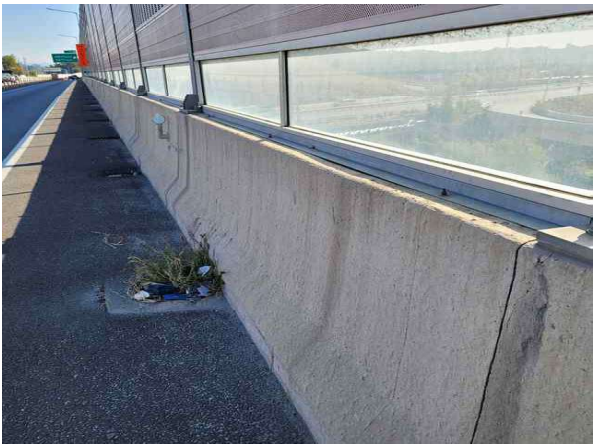
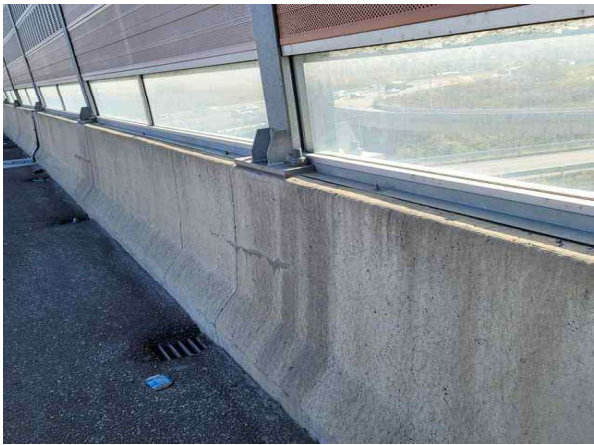
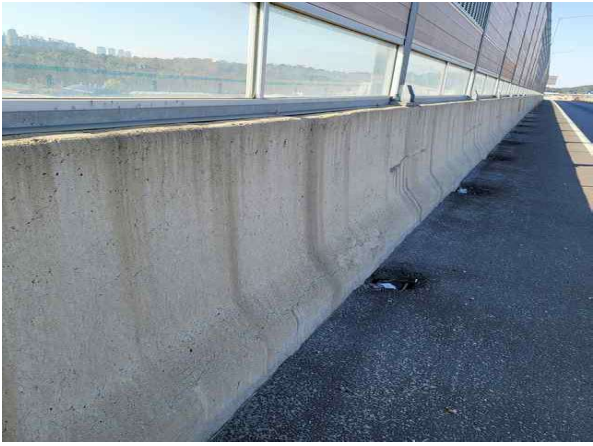
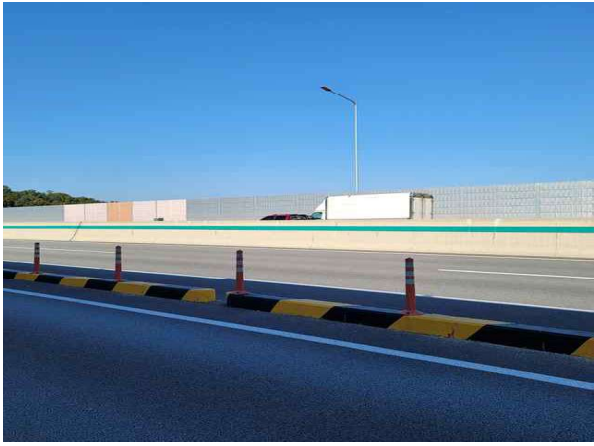
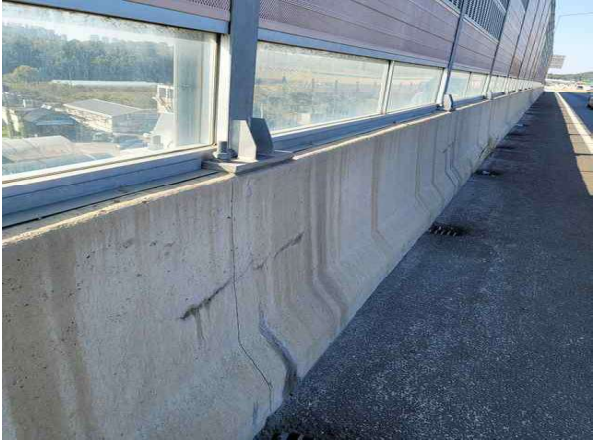
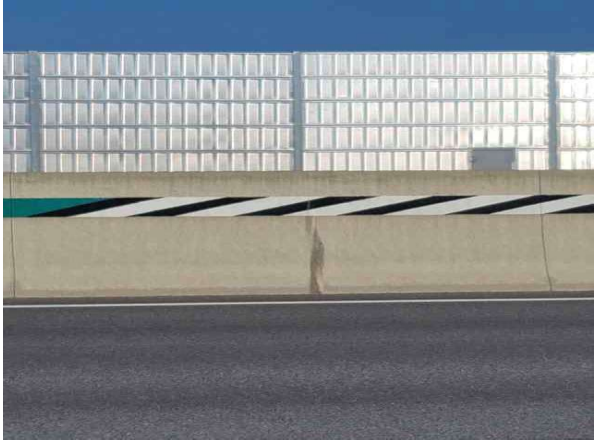
【사진 9.3.24】 방호벽 및 중앙분리대 손상현황

| S3 균열 (0.2mm/1.5m×16EA) | S4 균열 (0.2mm/1.5m×17EA) |
| S5 균열 (0.2mm/1.5m×24EA) | S5 균열 (0.2mm/1.5m×13EA) |
| S6 균열 (0.2mm/1.5m×12EA) | S6 균열 (0.2mm/1.5m) |
