# 10. 서문9교(문산방향)

## 10. 서문9교(문산방향)

### 10.1 시설물의 개요

본 시설물은 경기도 고양시 덕양구 흥도로 197-77에 위치한 교량으로 총 연장 330.0m, 폭 15.6m로 시공되어 있다.

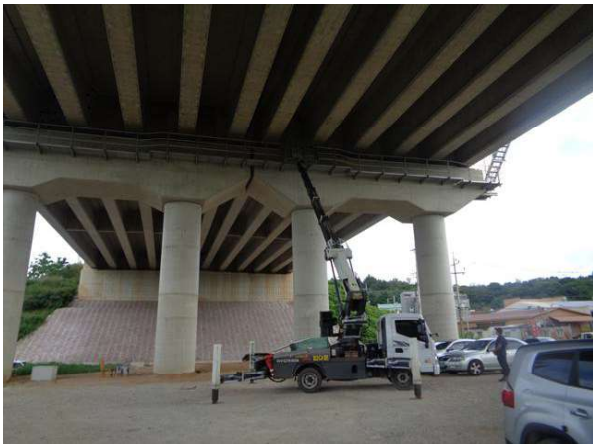
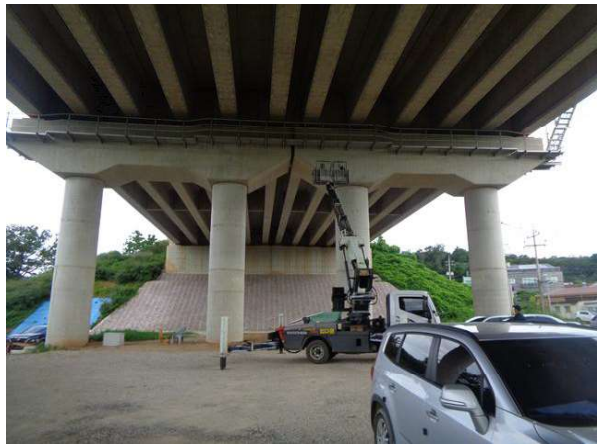
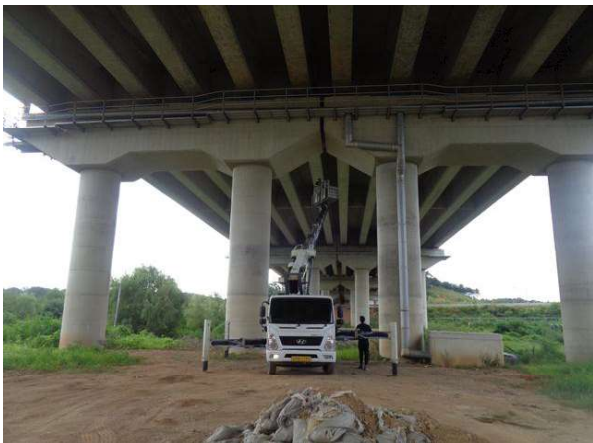
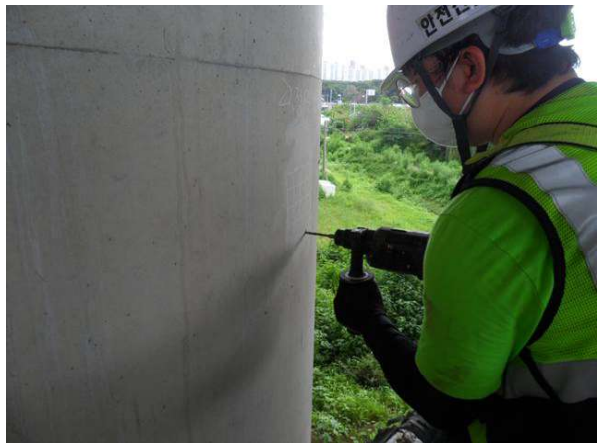
【사진 10.3.1】 근접조사를 위한 장비 사용 전경

| Span번호 | 조사방법 및 접근성 | 조사기간 | 비고 |
|---|---|---|---|
| 작업전경 | | 작업전경 | |
| 작업전경 | | 비파괴시험 | |

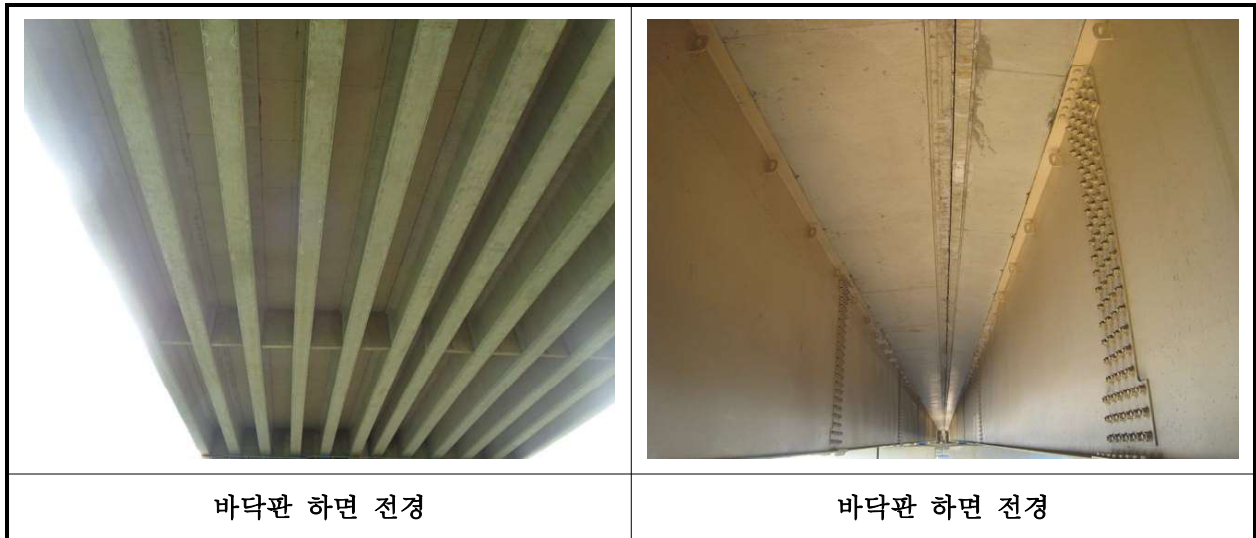
【사진 10.3.2】 바닥판하면 전경

- 서문9교(문산방향)는 총 7경간으로 이루어져 있으며, 연장은 L=330.0m 폭 15.6m로 바닥판은 철근콘크리트로 시공되어있다.
- 바닥판하면에 대한 현장조사는 도보 및 고소점검차로 근접조사를 실시하였다.

- 바닥판 하면 현장조사 결과 폭 0.3mm미만 망상균열이 조사되었다

- 바닥판하면에 발생한 망상균열은 폭 0.3mm미만 균열로 건조수축, 온도변화, 거푸집 조기탈형 등의 복합적인 원인에 의한 비구조적 소수의 미세균열로서 표면보수를 실시하여 내구성 확보가 바람직할 것으로 판단된다.

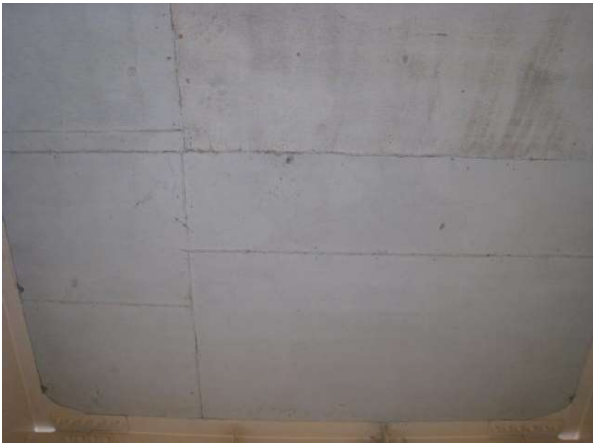
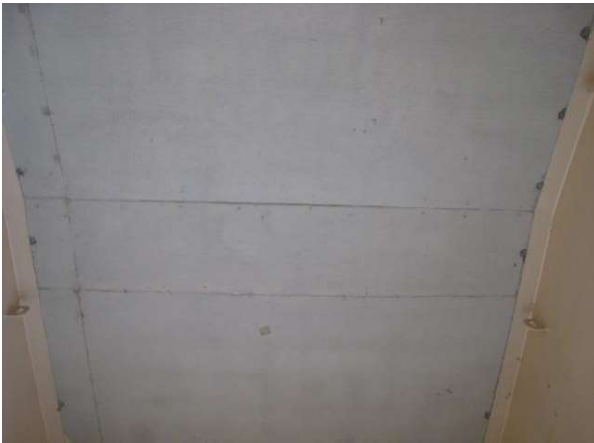
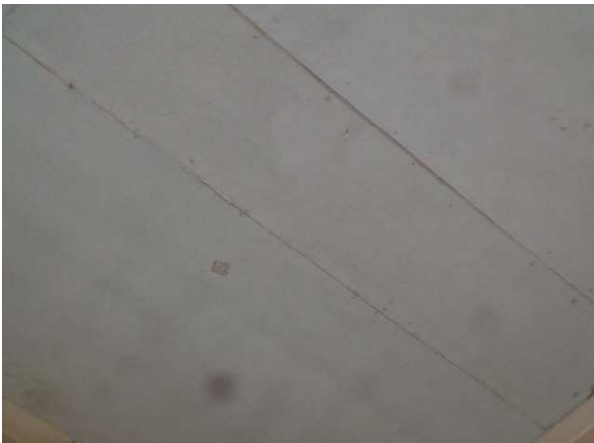
【사진 10.3.3】 바닥판하면 손상현황

| S1 망상균열 (3.0m×4.0m) | S1 망상균열 (3.0m×4.0m) |

| 구분 | | 손상 내용 | 단위 | 물량 | 개소 | 보수방안 | 우선순위 |
|---|---|---|---|---|---|---|---|
| 바닥판 하면 | | 망상균열 | m <sup>2</sup> | 24.00 | 2 | 표면처리 | 하자 |

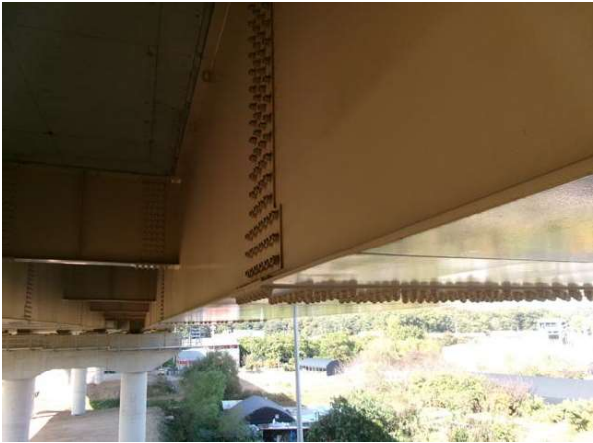
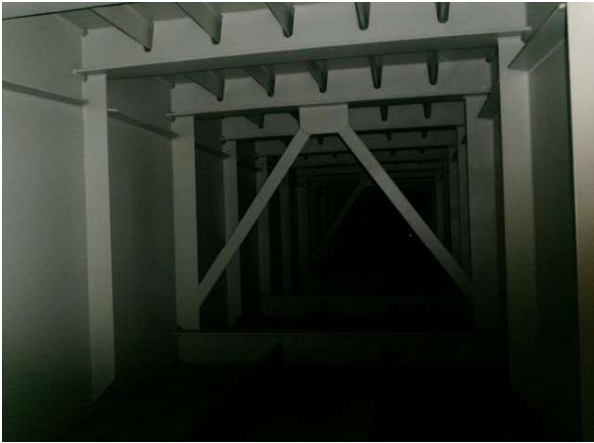
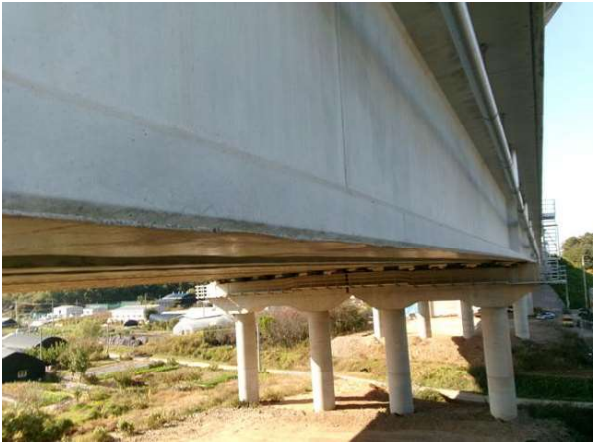
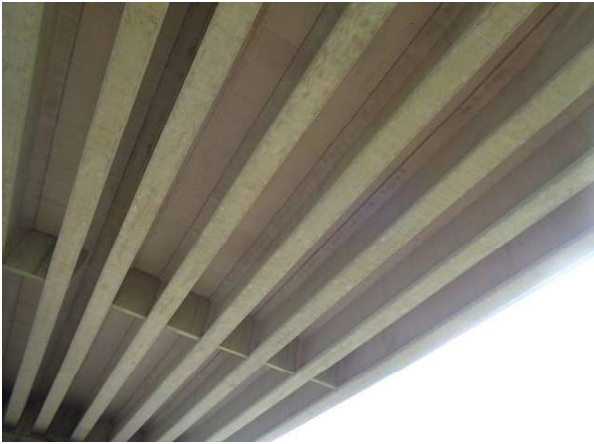
【사진 10.3.4】 거더 전경

- 바닥판으로부터 전달되는 상부하중을 지지하고 교량받침으로 하중을 전달하는 역할을 하는 ST. BOX는 3열, IPC는 6열로 시공되었으며, 도보 및 고소점검차로 현장조사를 실시하였다.

| STEEL BOX 거더외부 전경 | STEEL BOX 거더내부 전경 |
| IPC 거더 전경 | IPC 거더 전경 |

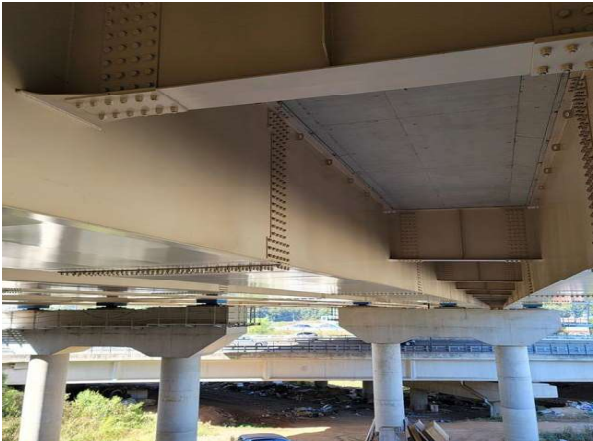
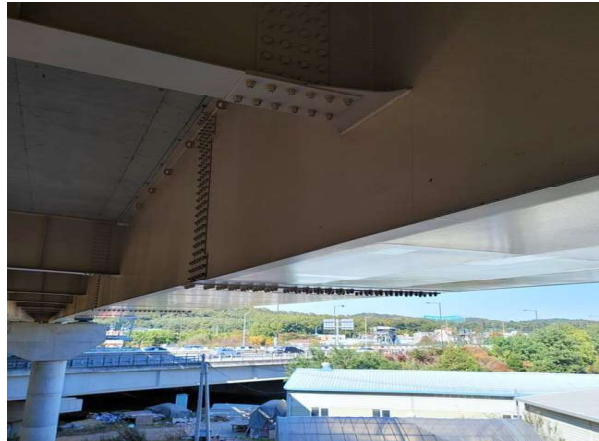
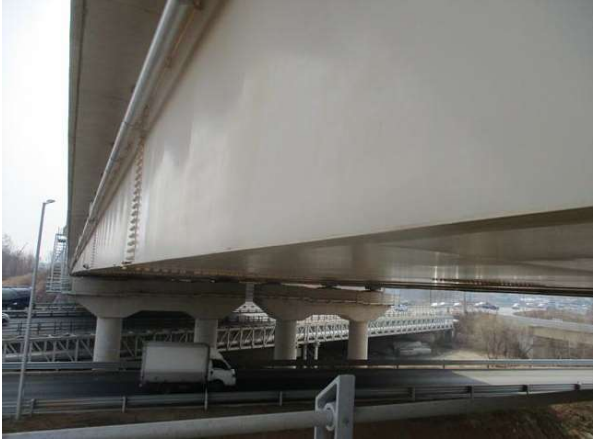
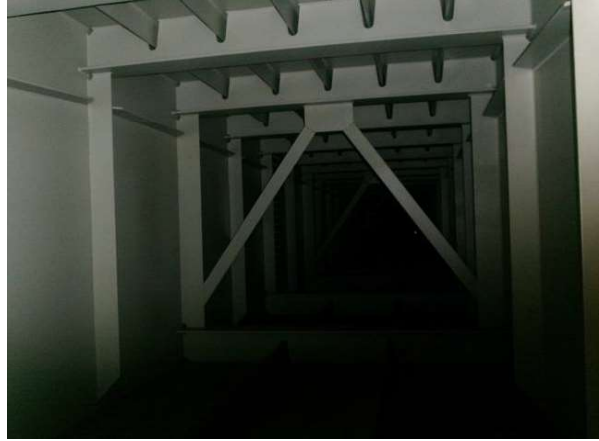
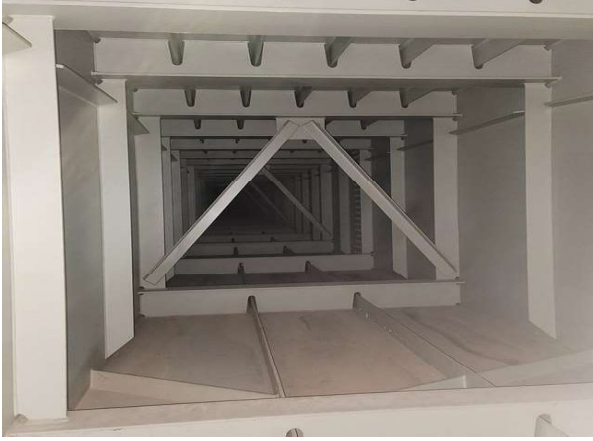
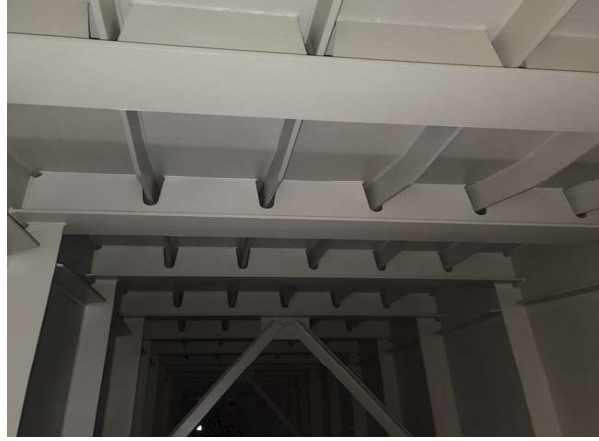
【사진 10.3.5】 거더 손상현황

- 거더에 대한 현장조사 결과 안전성에 영향을 미칠만한 손상은 조사되지 않았다.

| <p>거더외부 상태양호</p> | <p>거더외부 상태양호</p> |
| <p>거더외부 상태양호 - 22년 상반기</p> | <p>거더내부 상태양호</p> |
| <p>거더내부 상태양호</p> | <p>거더내부 상태양호</p> |

- S.T.B 거더외부는 손상이 없는 양호한 상태로 확인되었으며, 주기적인 점검을 통한 손상의 발생여부 확인 등의 유지관리가 필요할 것으로 판단된다.
- S.T.B 거더내부는 손상이 없는 양호한 상태로 확인되었으며, 주기적인 점검을 통한 손상의 발생여부 확인 등의 유지관리가 필요할 것으로 판단된다.
- IPC 거더는 손상이 없는 양호한 상태로 확인되었으며, 주기적인 점검을 통한 손상의 발생여부 확인 등의 유지관리가 필요할 것으로 판단된다.

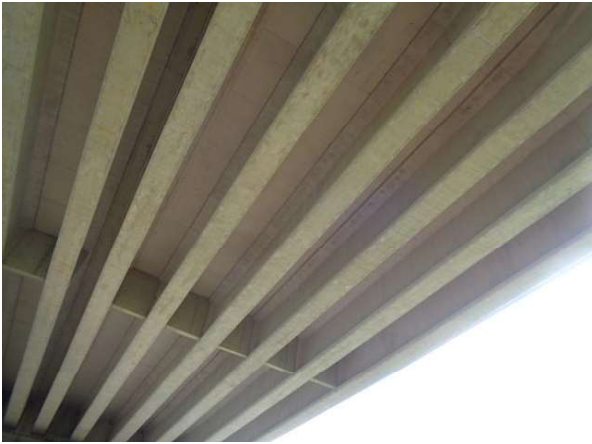
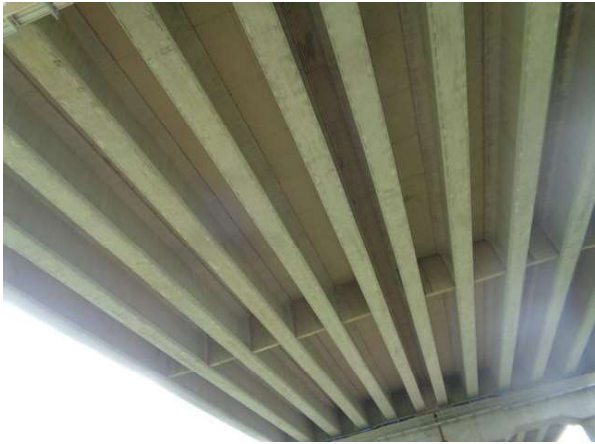
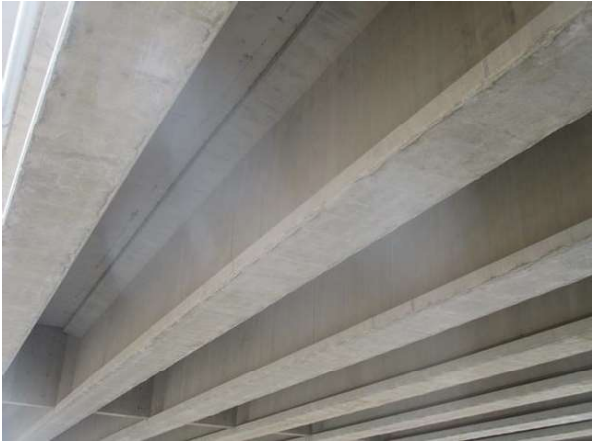
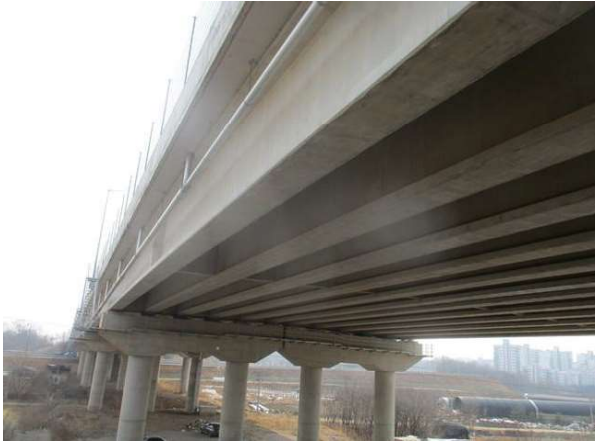
【사진 10.3.5】 거더 손상현황

| 거더 상태양호 | 거더 상태양호 |
| 거더 상태양호 | 거더 상태양호 - 22년 상반기 |

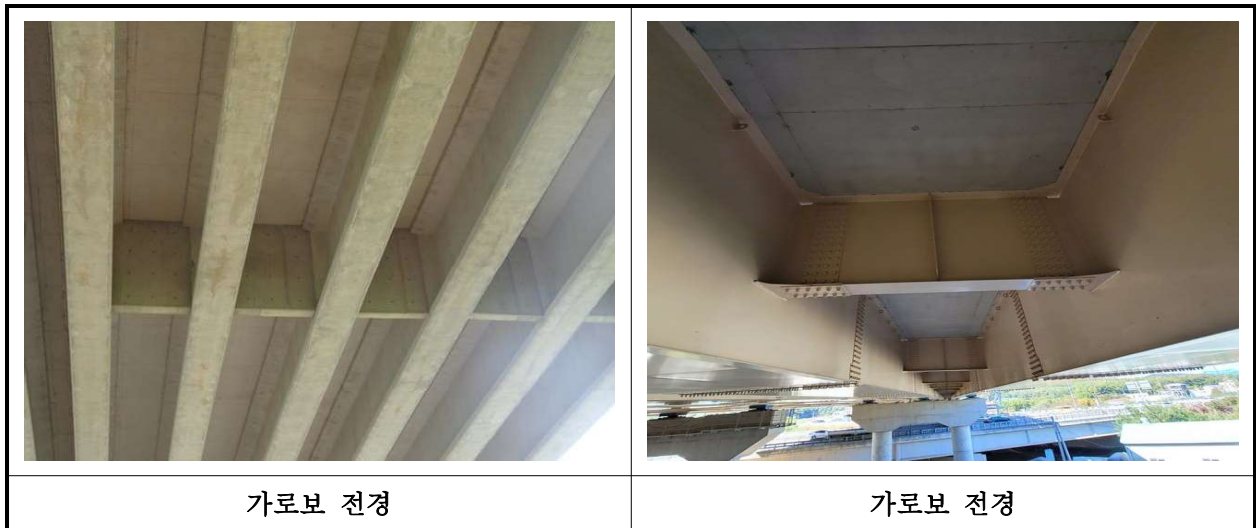
【사진 10.3.6】 가로보 및 세로보 전경

- 공용기간 중 주거더의 횡변형 방지와 하중 횡분배 등의 역할을 하는 가로보는 강재 및 콘크리트로 시공되어 있으며, 조사방법은 거더와 동일한 방법으로 도보 및 고소점검차를 통한 근접조사를 실시하였다.

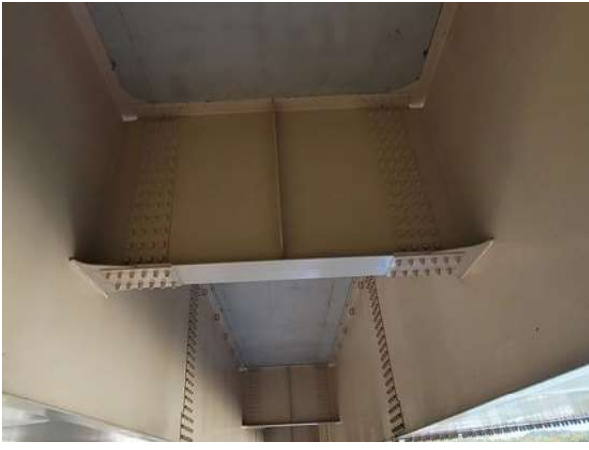
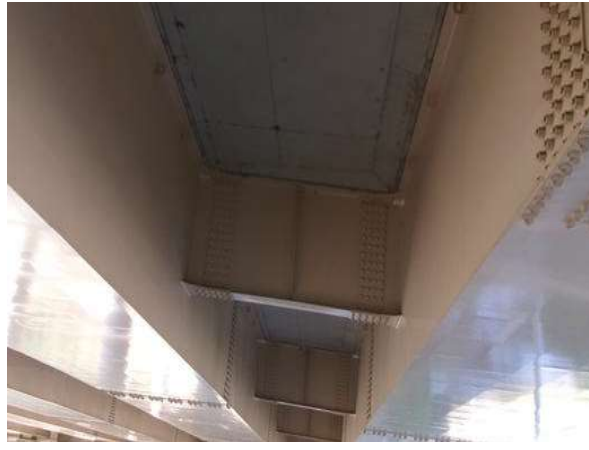
【사진 10.3.7】 가로보 손상현황

| 가로보 상태양호 | 가로보 상태양호 |

- 가로보(S.T.B)는 현재 손상이 없는 양호한 상태이며, 주기적인 점검을 통한 손상의 발생여부 확인 등의 유지관리가 요구된다.
- 가로보(IPC)는 일부 구간에서 시공 미흡에 의한 타설불량이 확인되었고, 경미한 손상이나 하자보수 만료전 단면보수 등의 조치가 필요하며 주기적인 점검을 통한 손상의 발생여부 확인 및 손상의 진전여부 확인 등의 유지관리가 요구된다.

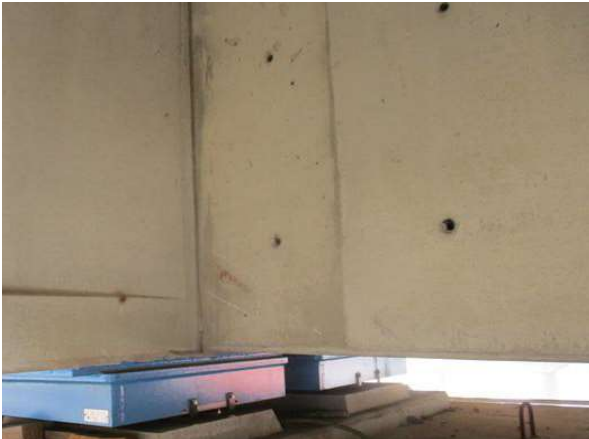
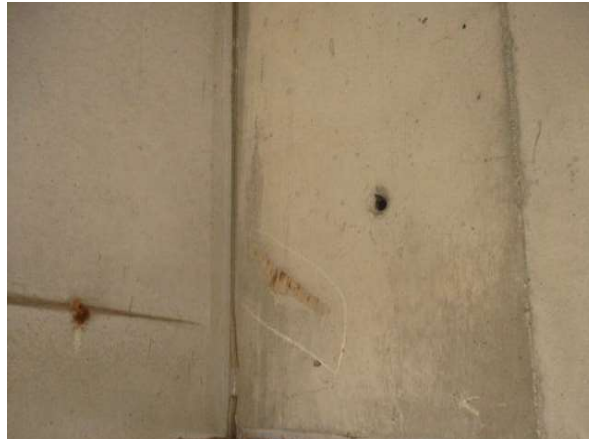
| S6 타설불량(0.2m×0.4m) | S6 타설불량(0.2m×0.4m) |

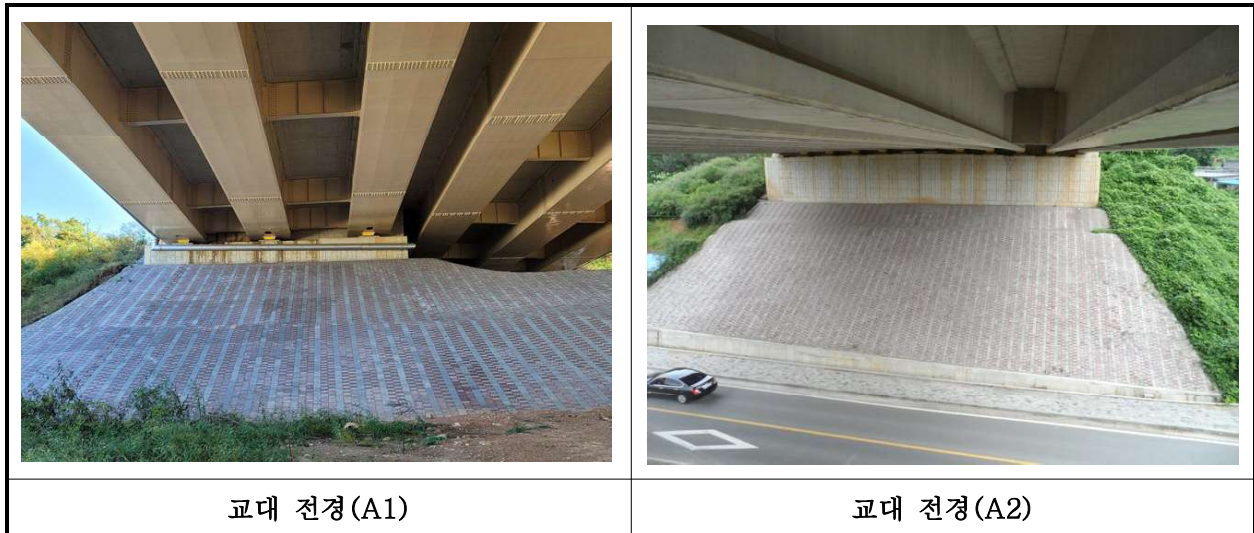
【사진 10.3.8】 교대 전경

- 서문9교(문산방향) 교대는 역T형으로 시공되어있으며, 기초는 강관말뚝기초로 시공되어있다. 교대에 대한 현장조사는 도보를 이용한 근접조사를 실시하였다.

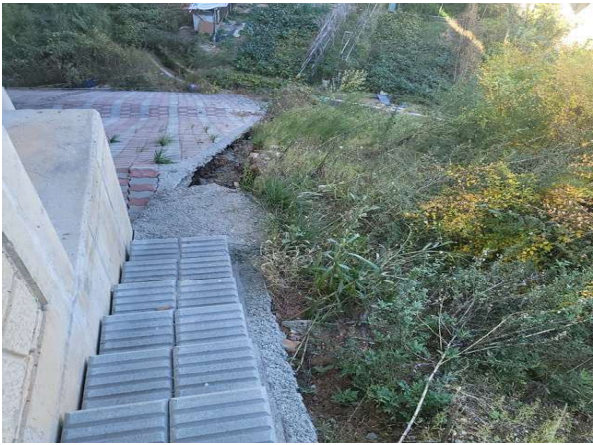
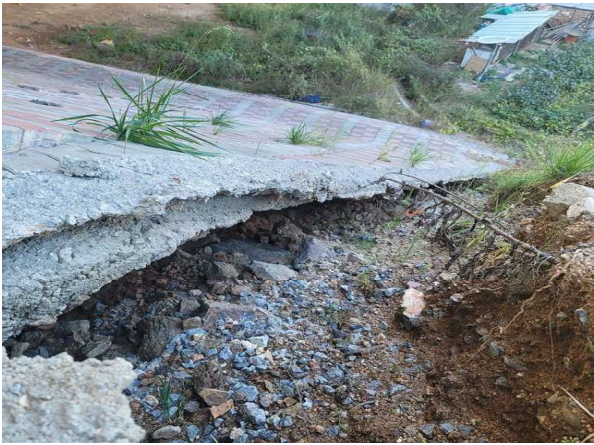
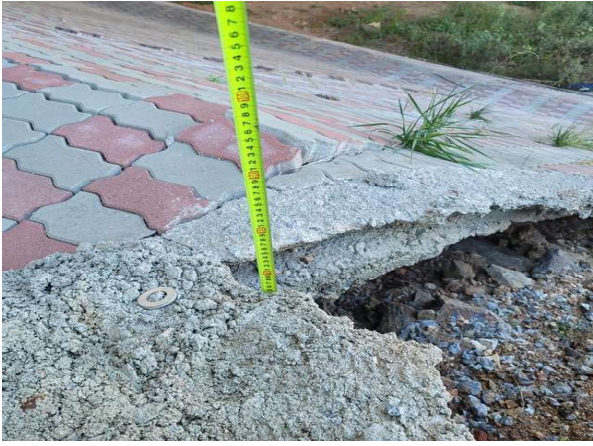
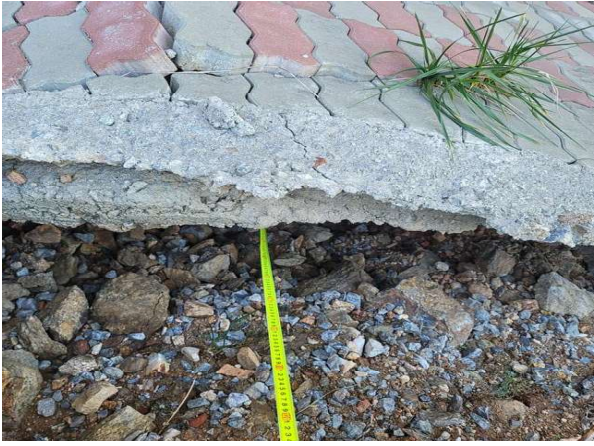
【사진 10.3.9】 교대 손상현황

- 교대 A1, A2에 대한 현장조사 결과, 폭 0.3mm 미만 균열 법면 토사유실, 시란트 이격 등의 손상이 조사되었다.

| A1 법면 토사유실 (25.0m×1.0m) - 금회 | A1 법면 토사유실 (25.0m×1.0m) - 금회 |

- 교대에 발생한 균열은 폭 0.3mm미만 균열로 건조수축, 온도변화, 거푸집 조기탈형 등의 복합적인 원인에 의한 비구조적 소수의 미세균열로서 표면보수를 실시하여 내구성 확보가 바람직할 것으로 판단된다. 실란트 이격은 공용중 열화로 인하여 발생한 손상으로 실란트 충전이 필요한 상태이며, 법면 토사유실의 경우, 식생공 등의 유지관리가 필요할 것으로 사료된다.

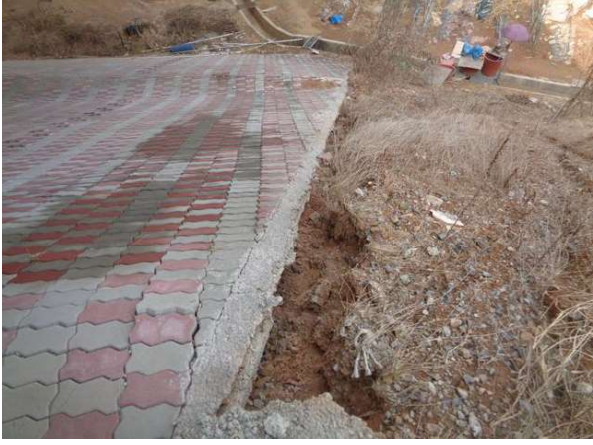
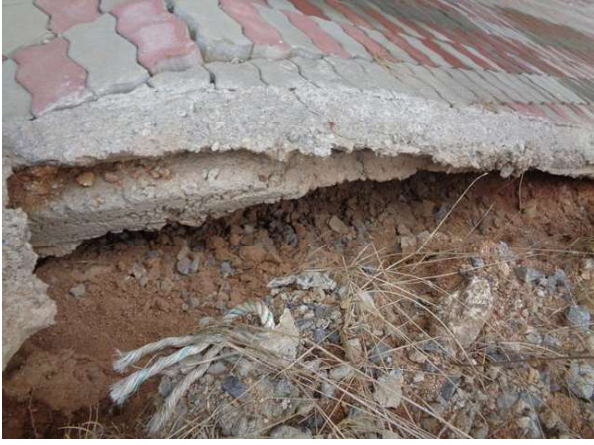
| A1 법면토사유실 (25.0m×1.0m)-22년 상반기 | A1 법면토사유실 (25.0m×1.0m)-22년 상반기 |

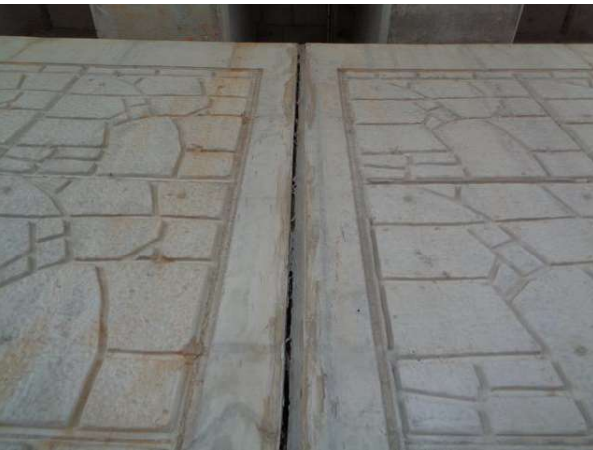
【사진 10.3.9】 교대 손상현황

| A2 실란트 이격(6.0m) | — |

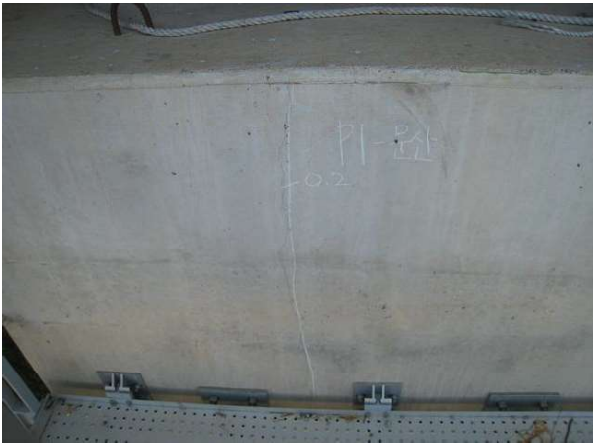
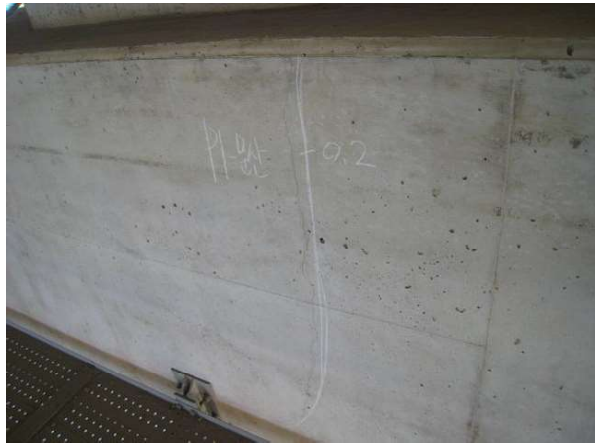
【사진 10.3.11】 교각 손상현황

| P1 코핑부 균열 (0.2mm/2.0m) | P1 코핑부 균열 (0.2mm/2.0m) |

- 교각 코핑부에 발생한 균열 및 망상균열은 건조수축, 온도변화, 거푸집 조기탈형 등의 복합적인 원인에 의한 비구조적 소수의 미세균열로서 표면보수를 실시하여 내구성 확보가 바람직할 것으로 판단된다. 폐콘크리트 퇴적은 시공 후 정리미흡에 의한 손상으로 청소 등의 정비가 필요할 것으로 판단된다.

| 구분 | | 손상 내용 | 단위 | 물량 | 개소 | 보수방안 | 우선순위 |
|---|---|---|---|---|---|---|---|
| 교각 | | 균열 (0.3mm미만) | m | 30.00 | 4 | 표면처리 | 하자 |

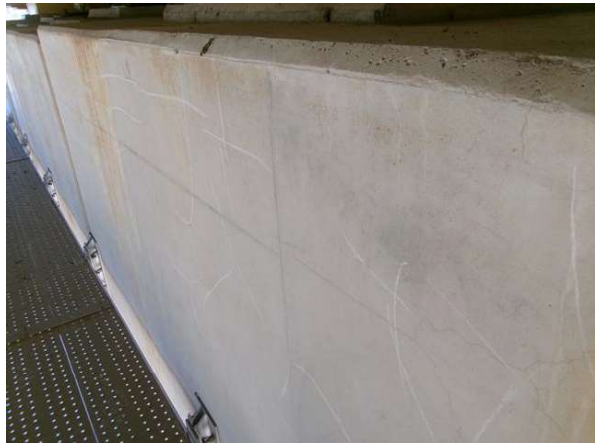
| P3 망상균열 (10.0m×1.0m) | P3 망상균열 (10.0m×1.0m) |

| 구분 | | 손상 내용 | 단위 | 물량 | 개소 | 보수방안 | 우선순위 |
|---|---|---|---|---|---|---|---|
| | | 망상균열 | m <sup>2</sup> | 57.50 | 3 | 표면처리 | 하자 |

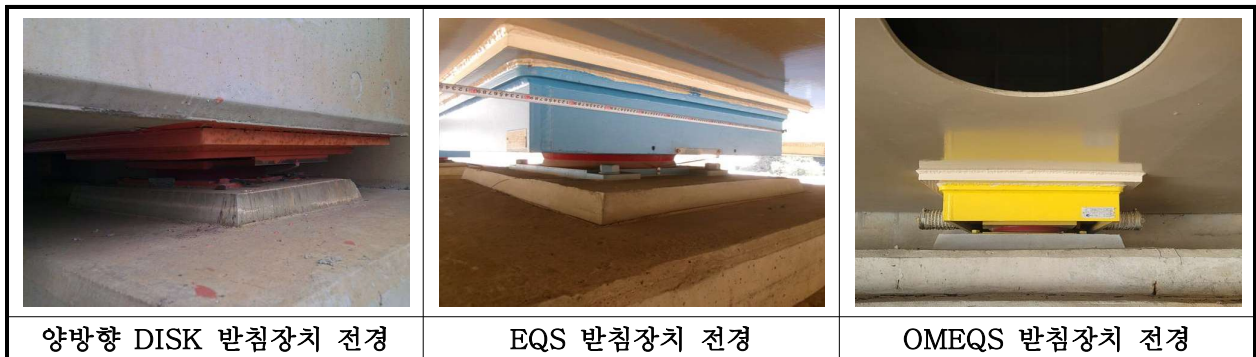
【사진 10.3.12】 교량받침 전경

- 현장조사 결과 폭 0.3mm미만 받침물탈 균열, 파손, 플레이트 부식, 고정핀 미제거 등의 손상이 확인되었다.

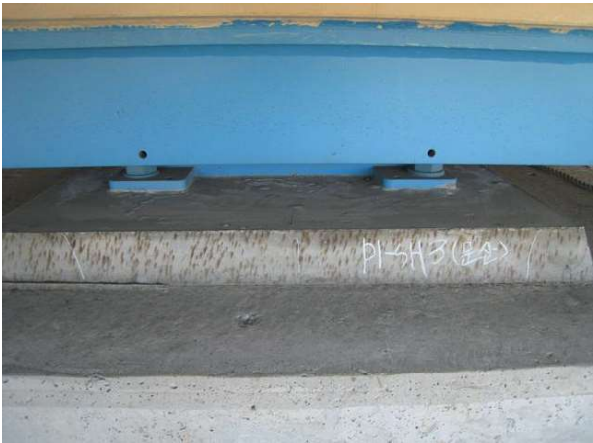
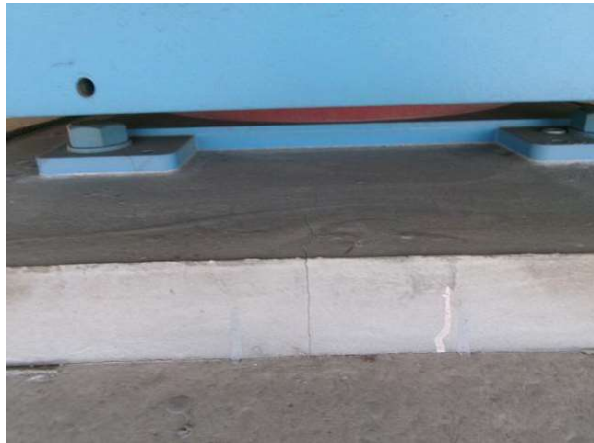
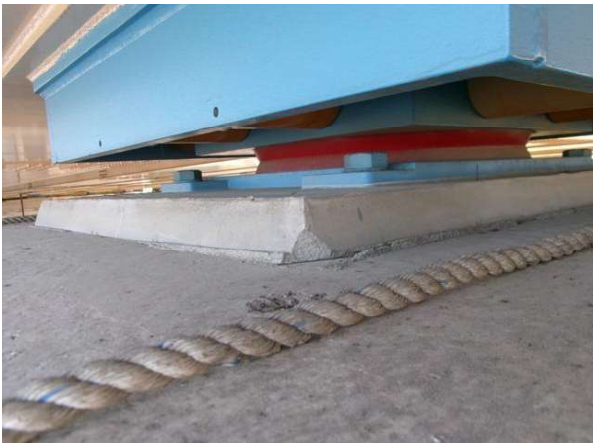
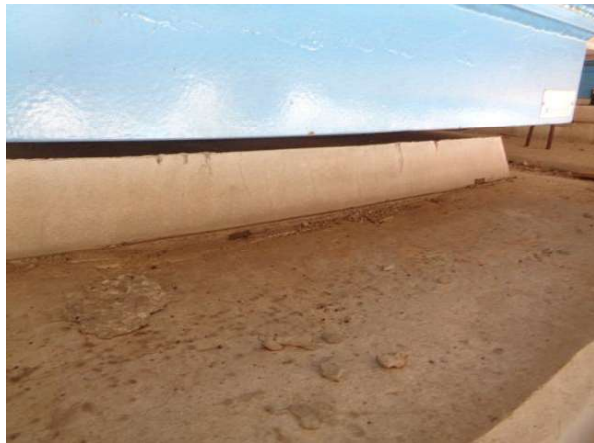
【사진 10.3.13】 교량받침 손상현황

| P1-Sh3 받침몰탈 균열 (0.1mm/0.1m×3EA) | P2-Sh3 받침몰탈 균열 (0.2mm/0.2m) |
| P2-Sh3 받침몰탈 파손 (0.1m×0.1m) | P5-Sh10 받침몰탈 균열 (0.1mm/0.2m×2EA) |

- 받침본체에서 발생된 균열은 건조수축, 온도변화, 거푸집 조기탈형 등의 복합적인 원인에 의한 비구조적 소수의 미세균열로 추정되며, 몰탈 파손의 경우, 시공시 외부 충격에 의한 손상으로 현재 경미한 상태이다. 고정핀 미제거의 경우 시공 마무리 미흡에 의한 손상으로 확인되었다. 받침에 발생한 손상은 하자 보수 만료전 표면처리, 단면보수, 정비 등의 보수가 필요한 상태이며 주기적인 점검을 통한 손상의 진전여부 및 신규 발생여부 확인 등의 유지관리가 요구된다.

| 구분 | | 손상 내용 | 단위 | 물량 | 개소 | 보수방안 | 우선순위 |
|---|---|---|---|---|---|---|---|
| 교량받침 | | 받침몰탈 균열 | m | 7.90 | 32 | 표면처리 | 하자 |

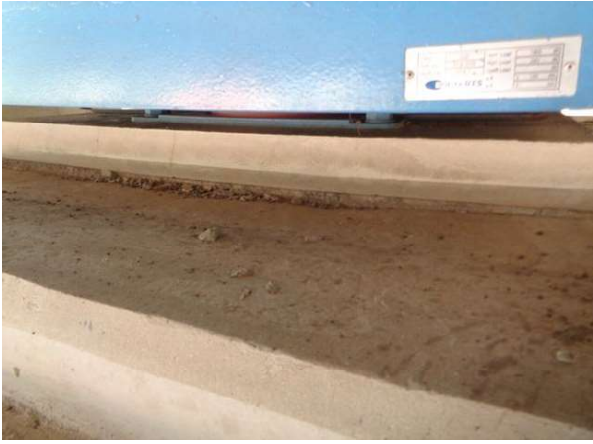
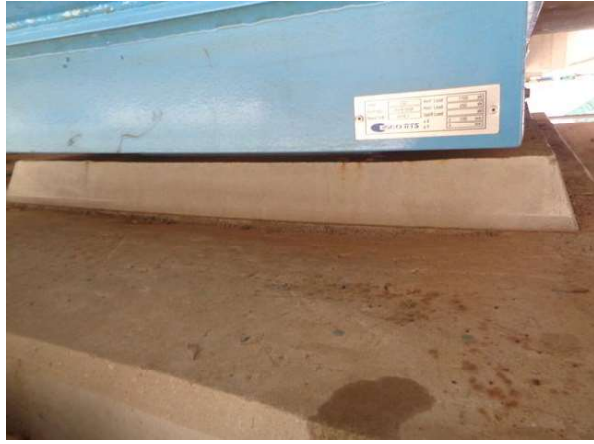
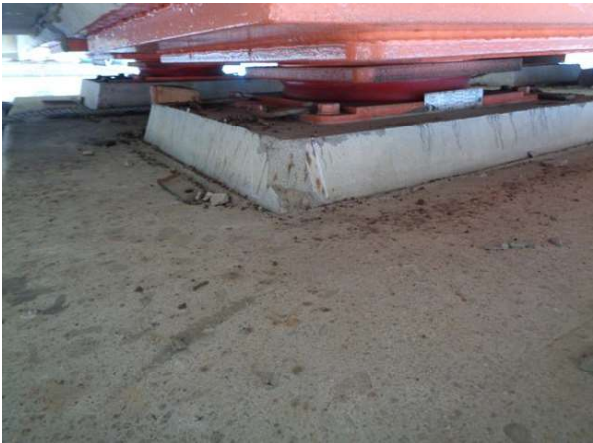
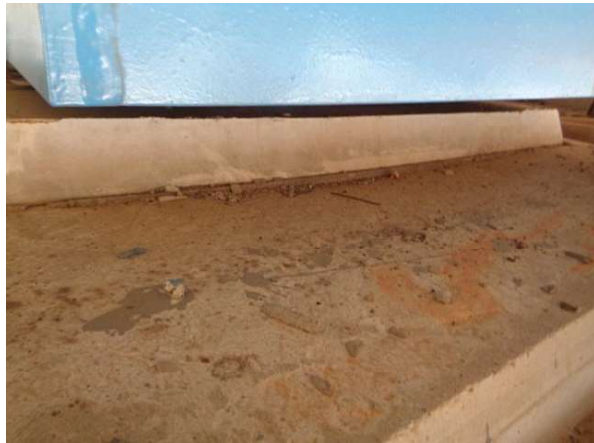
【사진 10.3.13】 교량받침 손상현황

| P5-Sh11 받침몰탈 균열 (0.1mm/0.2m×2EA) | P5-Sh4 받침몰탈 균열 (0.1mm/0.2m×2EA) |
| P5-Sh7 받침몰탈 파손 (0.1m×0.1m) | P5-Sh8 받침몰탈 균열 (0.1mm/0.2m×2EA) |

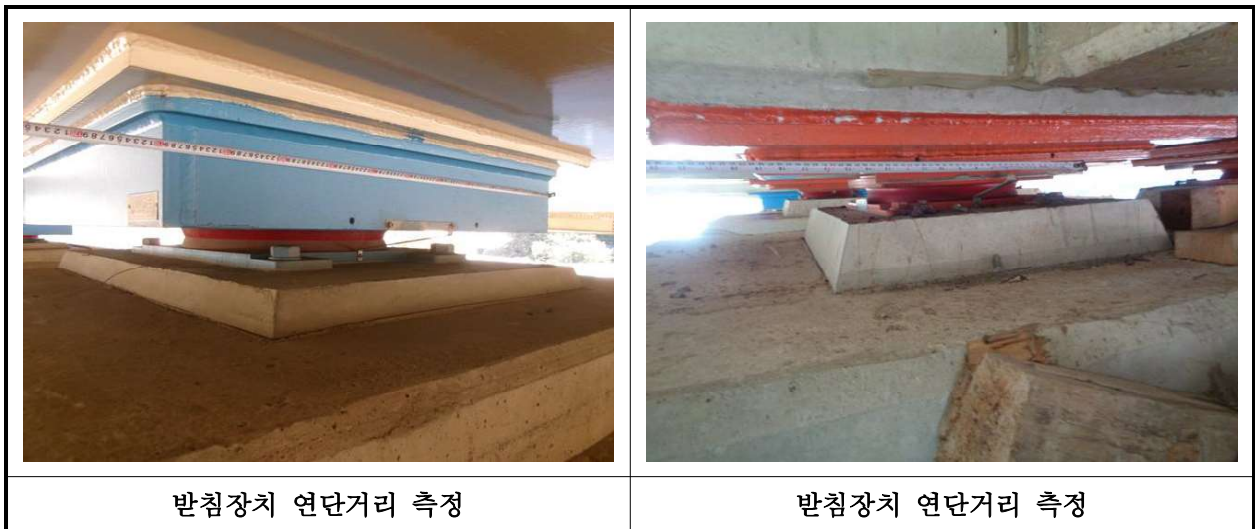
【사진 10.3.14】 교량받침장치 연단거리측정

- 거더의 경간길이 100m 이하  
:  $S(\text{mm}) = 200 + 5L$
  - 거더의 경간길이 100m 이상  
:  $S(\text{mm}) = 300 + 4L$
- 여기서, L은 경간길이(m)

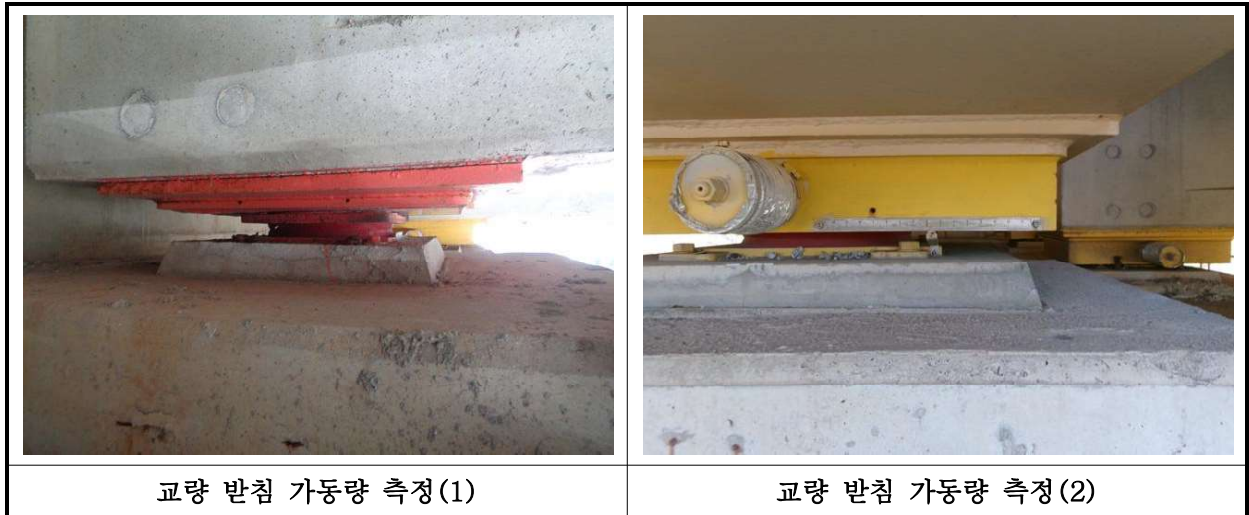
【사진 10.3.15】 교량받침 이동량 측정

가동받침은 상부구조의 온도변화, 처짐 콘크리트의 크리프 및 건조수축 등에 의해 생기는 이동량에 대해서 여유를 가져야 한다.

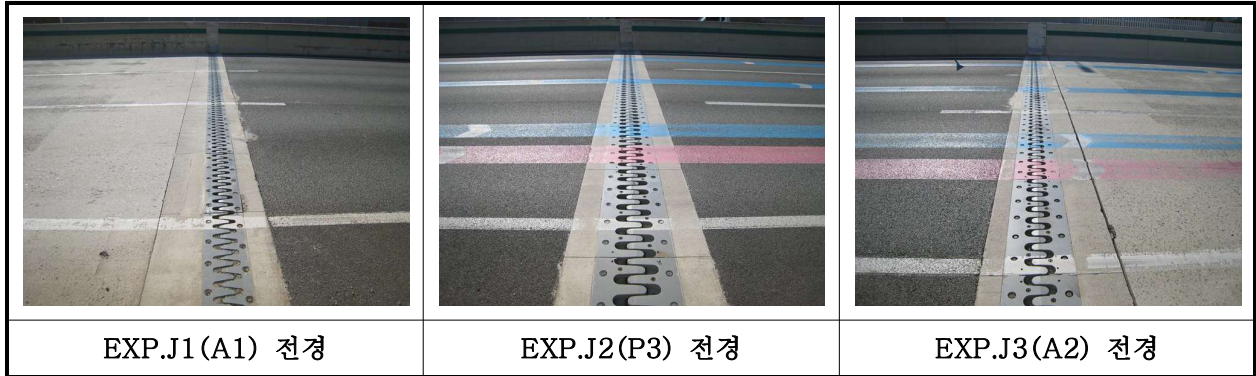
【사진 10.3.16】 신축이음장치 전경

- 본 교량의 신축이음장치는 A1, P3, A2 모두 강평거조인트로 시공된 상태이다.

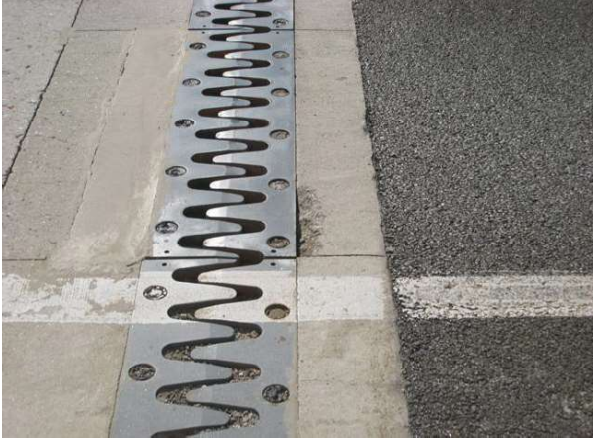
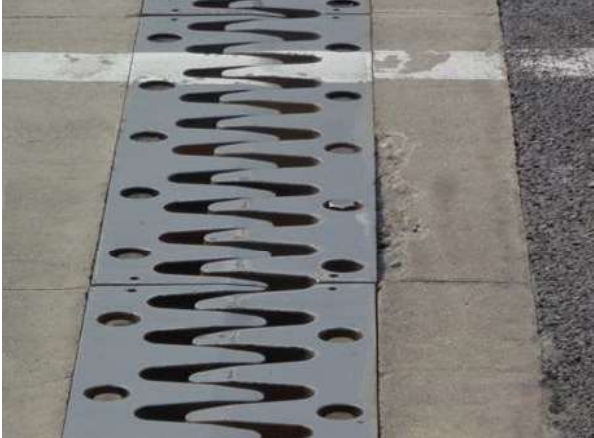
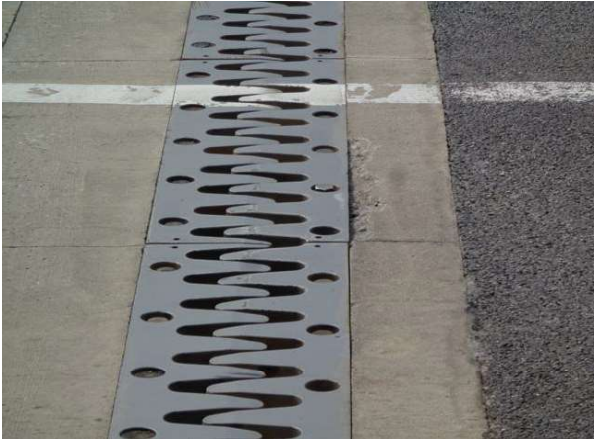
【사진 10.3.17】 신축이음장치 손상현황

- 신축이음 현장조사 결과 후타재 파손, 본체 및 차수판 볼트 탈락, 하부누수 등의 손상이 확인되었다.

| A1 후타재 파손(0.2m×0.5m) - 금회 | A1 후타재 파손(0.2m×0.5m) - 22년 상반기 |
| A1 본체 볼트탈락 - 금회 | A1 본체 볼트탈락 - 22년 상반기 |

- 신축이음에 발생한 후타재 파손의 경우, 시공미흡, 다짐미흡, 차량 통행하중 및 충격 등의 복합적인 원인으로 판단되며, 본체 볼트탈락의 경우 시공 미흡으로 인한 손상으로 추정된다. 후타재 파손 및 볼트 탈락의 경우 신축이음 부분교체 등의 하자보수가 필요한 상태이며, 차수판 볼트 탈락은 재체결 등의 정비가 필요한 상태이다. 하부 누수의 경우 주기적인 점검을 통한 손상의 진전여부 확인 후 진전시 신축이음 교체 등의 유지관리가 필요할 것으로 사료된다.

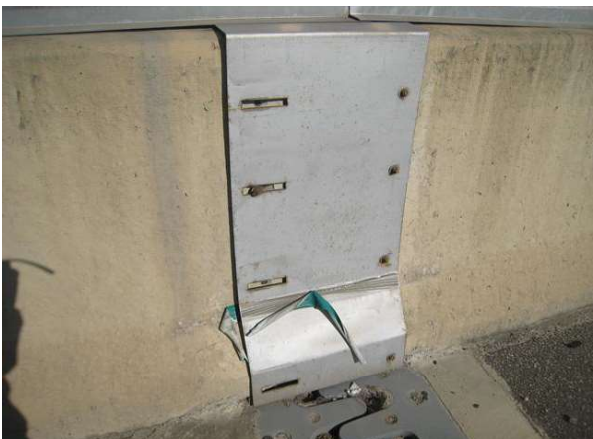
| P3 차수판 볼트탈락(3EA) | 신축이음 하부 누수 |

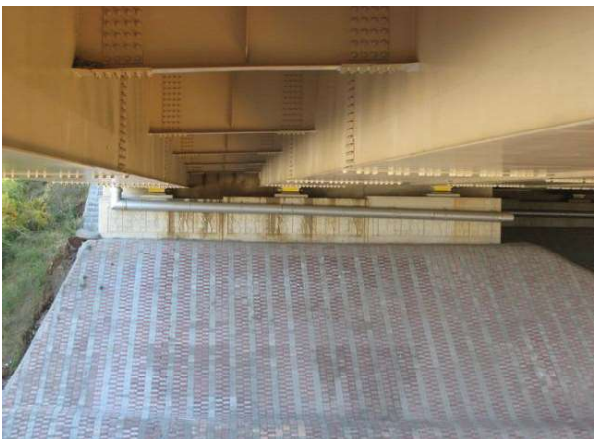
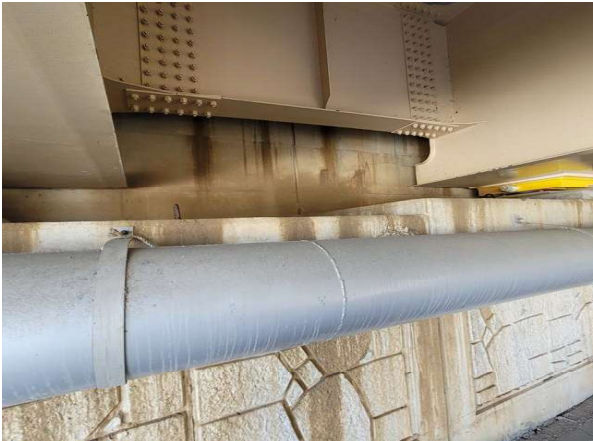
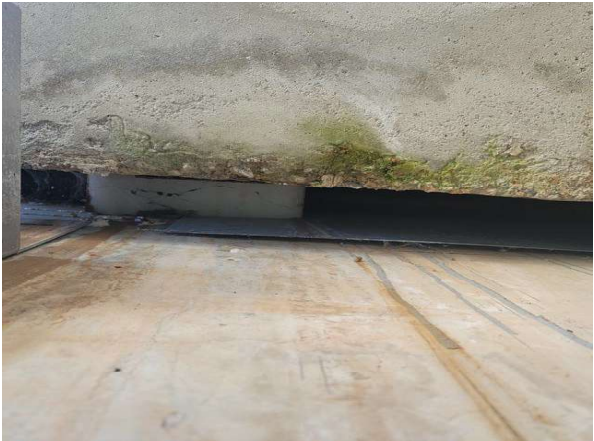
【사진 10.3.17】 신축이음장치 손상현황

| <p>신축이음 하부 누수</p> | <p>신축이음 하부 누수</p> |

| 구분 | | 손상 내용 | 단위 | 물량 | 개소 | 보수방안 | 우선순위 |
|---|---|---|---|---|---|---|---|
| | | 하부누수 | m | 5.00 | 1 | 교체 | 하자 |

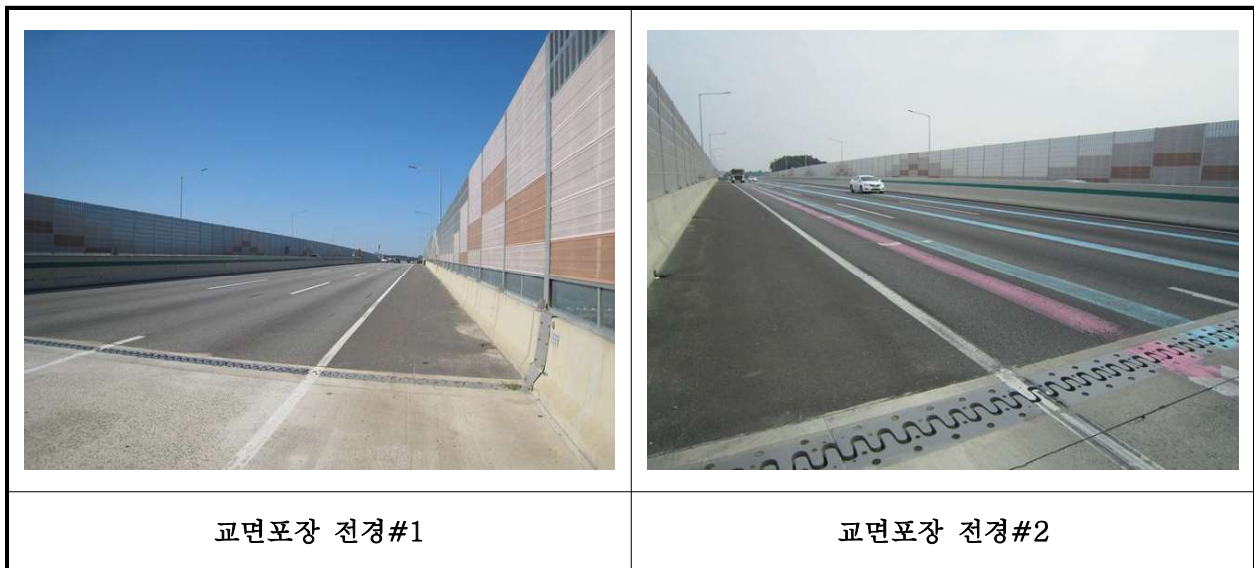
【사진 10.3.19】 교면포장 전경

- 서문9교(문산방향)의 바닥판 상면에 위치하여 차량에서 발생하는 진동을 흡수·분산시키고, 외부의 불리한 환경조건에 대해서 바닥판을 보호하는 역할을 하는 교면포장은 아스콘 포장으로 되어있다.

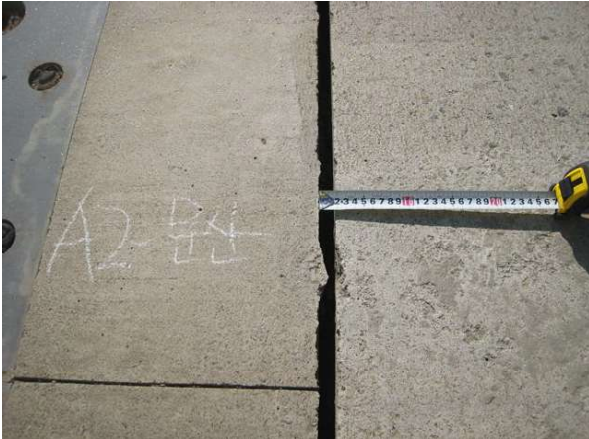
【사진 10.3.20】 교면포장 손상현황

| A2 접속부 이격(13.0m) | A2 접속부 이격(13.0m) |

- 교면포장은 접속부 이격이 조사되었고, 손상부는 접속부 침하, 다짐불량 등에 의한 복합적인 손상이며, 주행에 문제는 없으나, 부재의 사용성 확보차원의 단면보수 등의 조치가 필요할 것으로 사료되며, 주기적인 점검을 통한 손상의 진전여부 확인 및 신규손상 발생여부 확인 등의 유지관리가 필요할 것으로 판단된다.

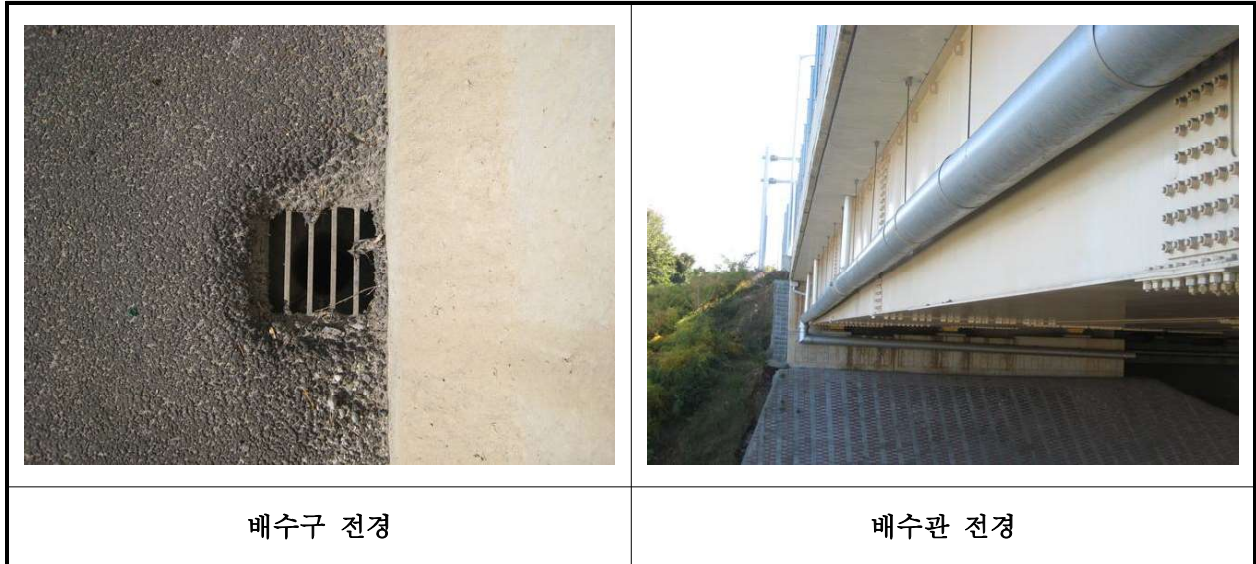
【사진 10.3.21】 배수시설 전경

- 서문9교(문산방향)는 교량의 횡단구배 특성에 따라 교량의 우측에 배수시설이 설치되어 있다.

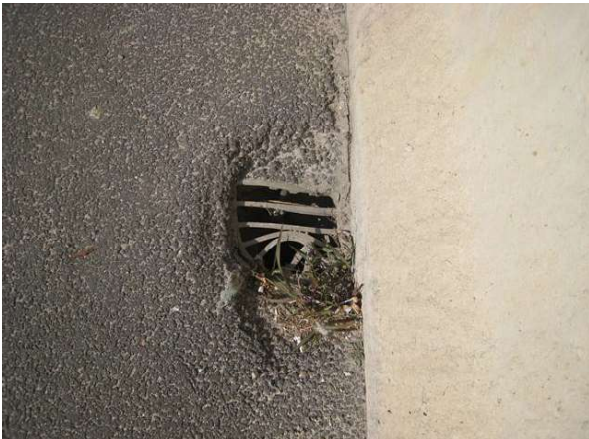
【사진 10.3.22】 배수시설 손상현황

| <p>S1 덮개 변형(1EA)</p> | <p>배수관 상태 양호</p> |

- 배수구는 전반적으로 양호한 상태이나, 일부 구간에서 시공시 발생한 그레이팅 덮개변형이 조사되었고, 교체가 요구된다. 배수시설은 공용기간 경과 및 추량통행에 의한 비산물퇴적 등의 원인으로 이물질퇴적, 그로인한 체수, 배수관 부식 등의 손상이 발생할 수 있으므로, 주기적인 정비를 통한 유지관리가 필요하다.

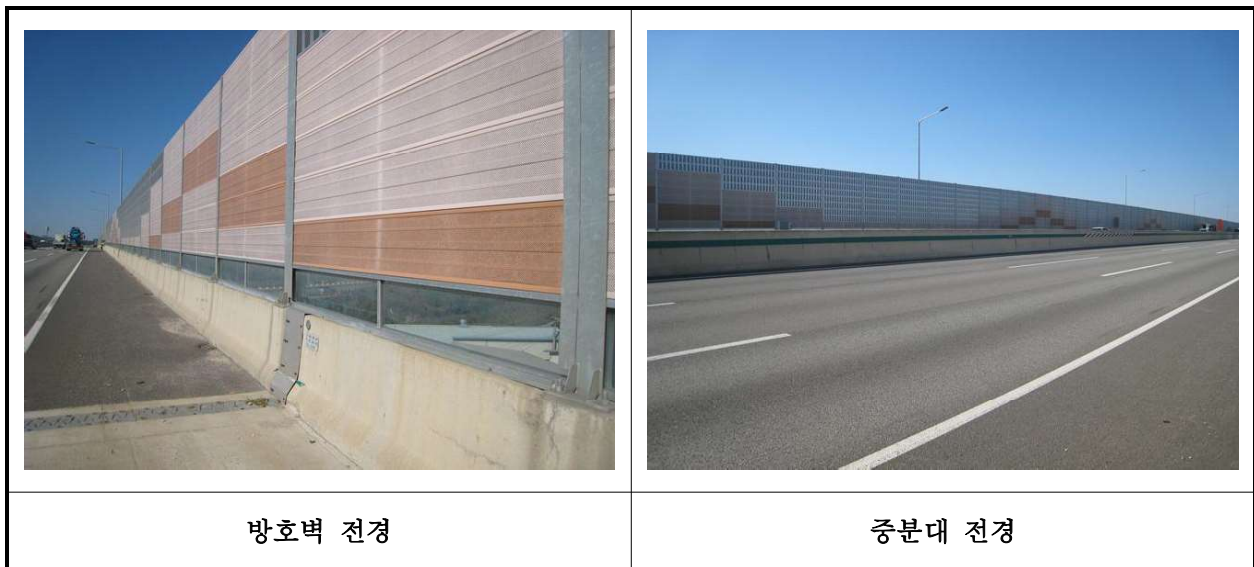
【사진 10.3.23】 방호벽 및 중앙분리대 전경

- 차량의 차도이탈 방지, 사고시 완충작용 등의 기능을 하는 방호울타리는 철근콘크리트 구조로 설치되어있다.

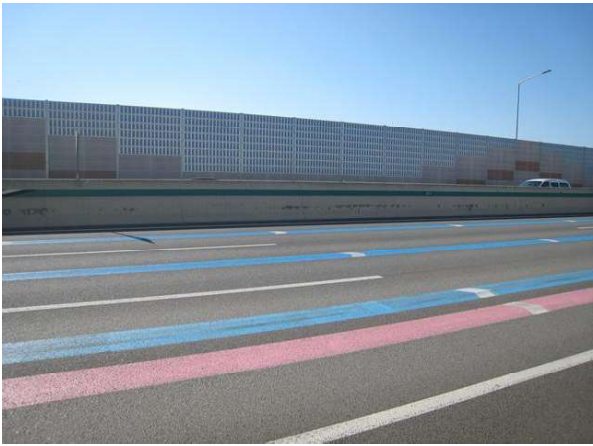
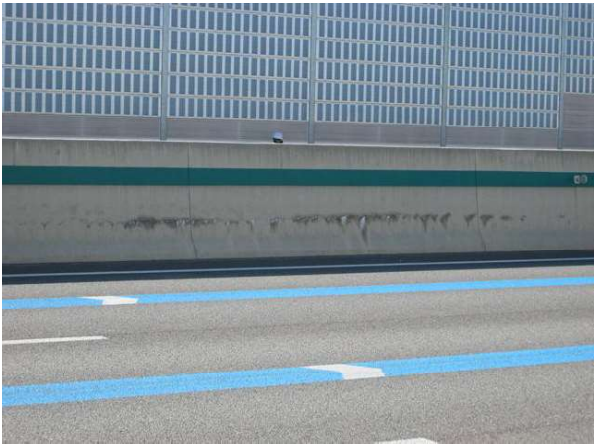
【사진 10.3.24】 방호벽 및 중앙분리대 손상현황

| S4 균열부 백태 (0.2m×2.0m) | S4 균열부 백태 (0.2m×10.0m) |

- 방호벽에 발생한 균열 및 균열부 백태는 건조수축, 온도변화, 거푸집 조기탈형 등의 복합적인 원인에 의한 균열로 부재의 내구성 확보 차원의 표면처리, 백태보수 등의 조치가 필요하며, 접속부 단차의 경우, 주기적인 점검을 통한 손상의 진전여부 확인 등의 유지관리가 요구된다.

| 구분 | | 손상 내용 | 단위 | 물량 | 개소 | 보수방안 | 우선순위 |
|---|---|---|---|---|---|---|---|
| | | 균열부 백태 | m <sup>2</sup> | 4.40 | 3 | 표면처리 | 하자 |

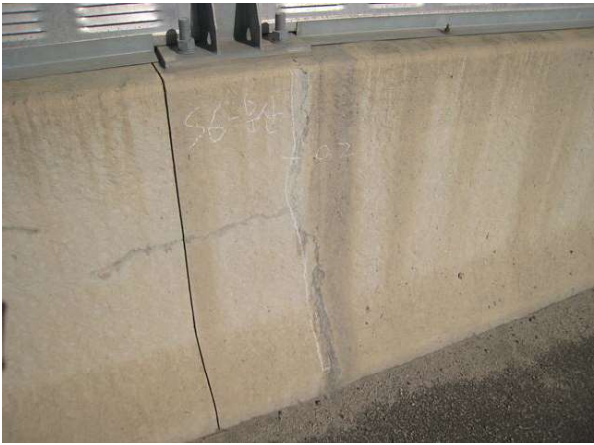
| S5 균열 (0.2mm/1.5m) | S6 균열 (0.2mm/1.5m) |

| 구분 | | 손상 내용 | 단위 | 물량 | 개소 | 보수방안 | 우선순위 |
|---|---|---|---|---|---|---|---|
| 방호벽 | | 균열 (0.3mm미만) | m | 3.00 | 2 | 표면처리 | 하자 |

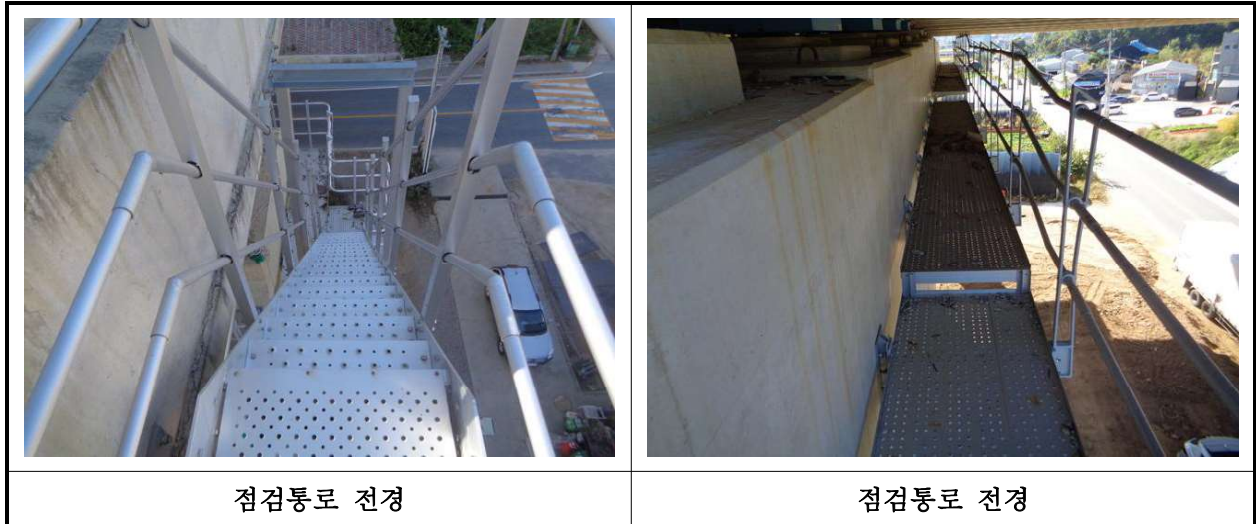
【사진 10.3.25】 교량 점검시설 전경

- 서문9교(문산방향)의 점검통로는 교량 상면 갓길을 이용하여 출입가능하며, 강재+알루미늄 재질의 점검통로가 설치되어 있다.

- 점검시설은 현재 양호한 상태로 확인되었으나, 일부 구간에 폐자재 적치가 확인 되었으며, 정비가 필요한 상태이다. 점검로의 경우 주기적인 점검을 통한 손상의 발생여부 확인 등의 유지관리가 요구된다.
