# 10. 서문9교(문산방향)

## 10. 서문9교(문산방향)

### 10.1 시설물의 개요

본 시설물은 경기도 고양시 덕양구 흥도로 197-77에 위치한 교량으로 총 연장 330.0m, 폭 15.6m로 시공되어 있다.

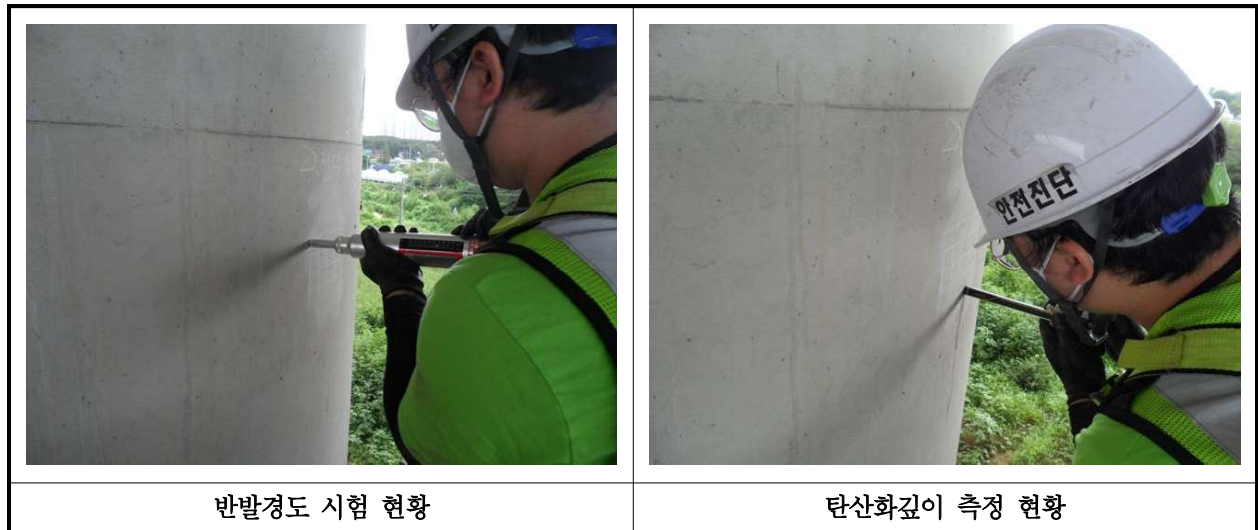
【사진 10.4.1】 콘크리트 내구성조사 현황

대상 구조물에 대한 재료시험은 도보로 접근이 가능한 위치를 우선적으로 실시하였으며, 도보로 접근이 가능하지 못한 부위는 점검차, 사다리 등을 이용하여 접근 후 시험을 실시하였다. 교량은 전반적으로 양호한 상태이기 때문에 건전부에서 각 1회씩 실시하였다. 기존에 실시한 부위는 주변 및 미실시한 부재를 중심으로 실시하여 차후 점검 및 진단 비교·평가를 목적으로 하였다.

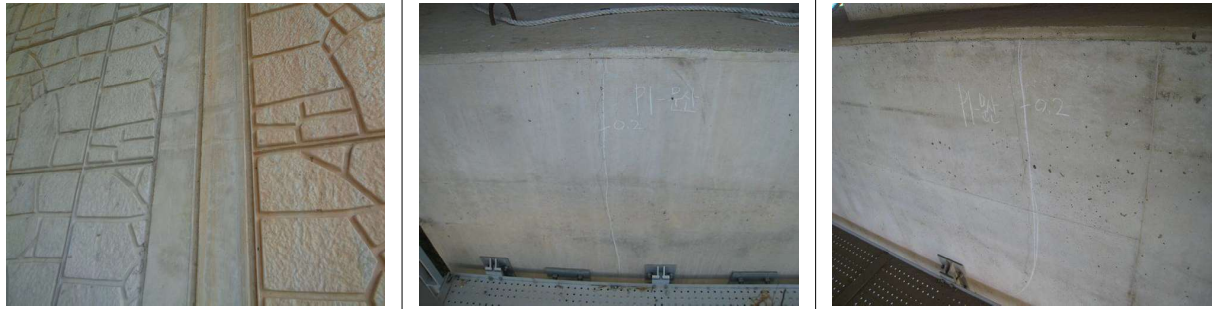
① 하부구조 균열(0.3mm 미만) 등 - 진전 여부확인

| 부재구분 | 중 점 사 항 |
|---|---|
| 하부구조 | <ul style="list-style-type: none"> <li>하부구조 손상여부 점검(발생여부 점검)</li> <li>기존 손상 진전여부 확인</li> </ul> |
