## **24. 성사1교**

### **[부천방향 확장부]**

## 24. 성사1교(부천방향 확장부)

본 시설물은 경기도 고양시 덕양구 성사동 610-14에 위치한 교량으로 총 연장 120.0m, 폭 11.5m의 Steel Box Girder 교량으로, 2020년도에 준공되어 약 2년간 공용중인 교량 구조물이며, 시공자료 분석을 포함, 현장조사 및 시험, 상태평가 등을 통한 종합결론을 요약하면 다음과 같다.

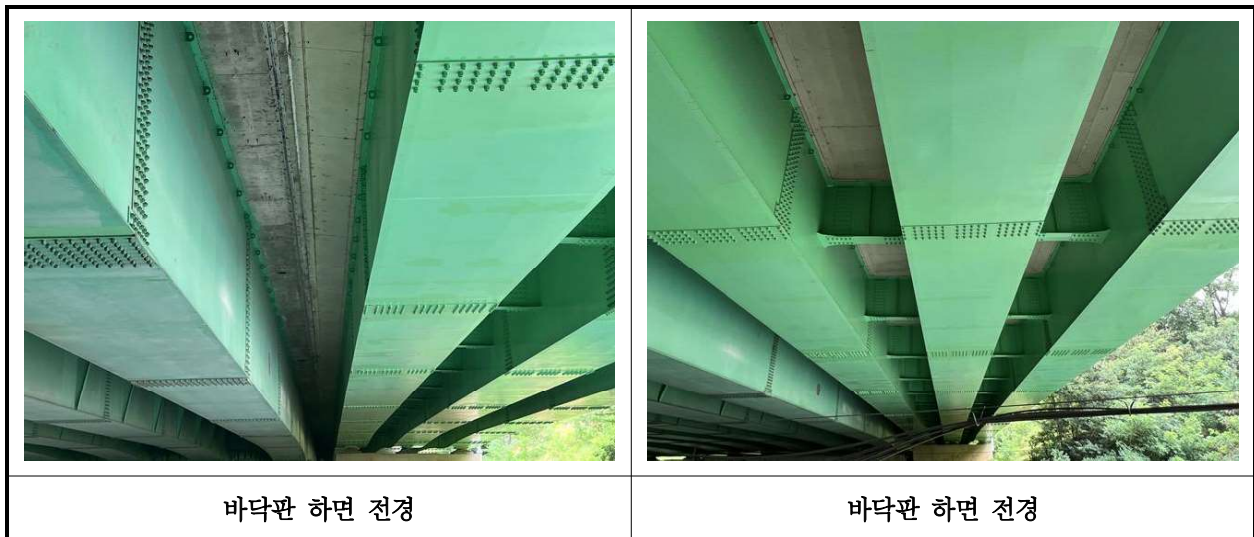
【사진 24.3.2】 바닥판하면 전경

- 성사1교(부천방향 확장부)는 총 2경간으로 이루어져 있으며, 연장은 L=120.0m 폭 11.5m로 바닥판은 철근콘크리트로 시공되어있다.
- 바닥판하면에 대한 현장조사는 도보로 근접조사를 실시하였다.

- 바닥판 하면에 대한 현장조사 결과 안전성에 영향을 미칠만한 손상은 조사되지 않았으나, 바닥판 하면 캔틸레버부에 파손 및 철근노출이 확인되었다.

- 바닥판하면의 현장조사 결과, 파손 및 철근노출이 조사되었으며, 조사된 손상은 시공미흡, 다짐불량 등의 복합적인 원인으로 발생한 손상으로 유추된다. 해당 손상에 대하여 조인트부 우수유입, 습기흡착으로 인한 철근부식, 손상의 진전 등 2차 손상 발생을 방지하고, 내구성 확보 차원의 단면보수(방청) 등의 보수를 실시하고 주기적인 점검을 통한 보수부위 재손상 발생여부를 확인하는 유지관리가 요구된다.

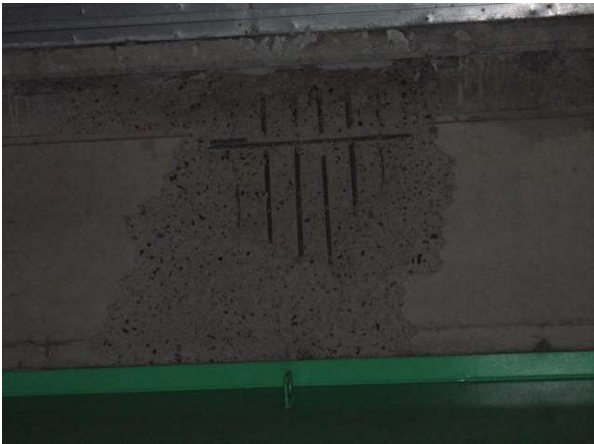
【사진 24.3.3】 바닥판하면 전경

| <p>바닥판 하면 S2 파손 및 철근노출(0.5×0.5)</p> | <p>바닥판 하면 S2 파손 및 철근노출(0.5×0.5)</p> |

- 바닥판하면의 현장조사 결과, 파손 및 철근노출이 조사되었으며, 조사된 손상은 시공미흡, 다짐불량 등의 복합적인 원인으로 발생한 손상으로 유추된다. 해당 손상에 대하여 조인트부 우수유입, 습기흡착으로 인한 철근부식, 손상의 진전 등 2차 손상 발생을 방지하고, 내구성 확보 차원의 단면보수(방청) 등의 보수를 실시하고 주기적인 점검을 통한 보수부위 재손상 발생여부를 확인하는 유지관리가 요구된다.

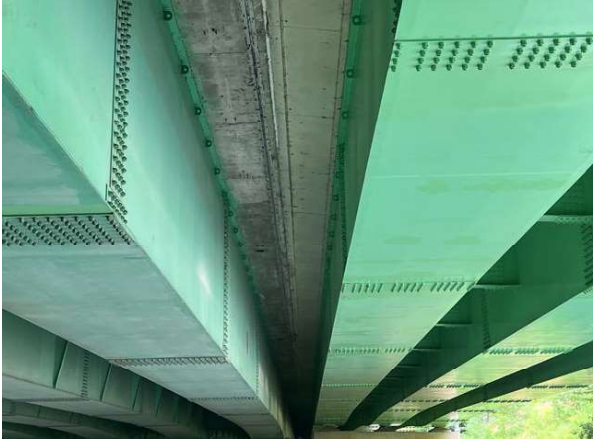
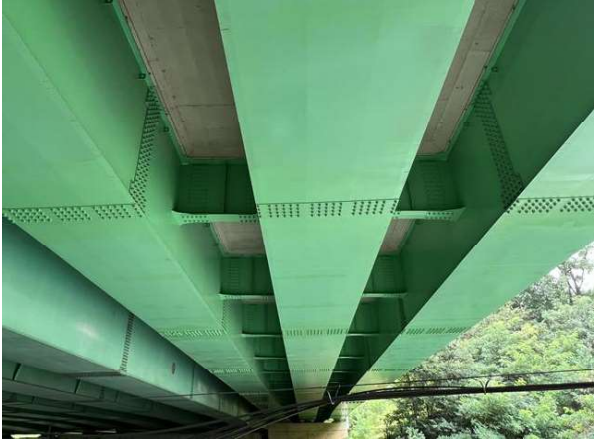
| <p>바닥판 하면 S1 상태양호</p> | <p>바닥판 하면 S1 상태양호</p> |

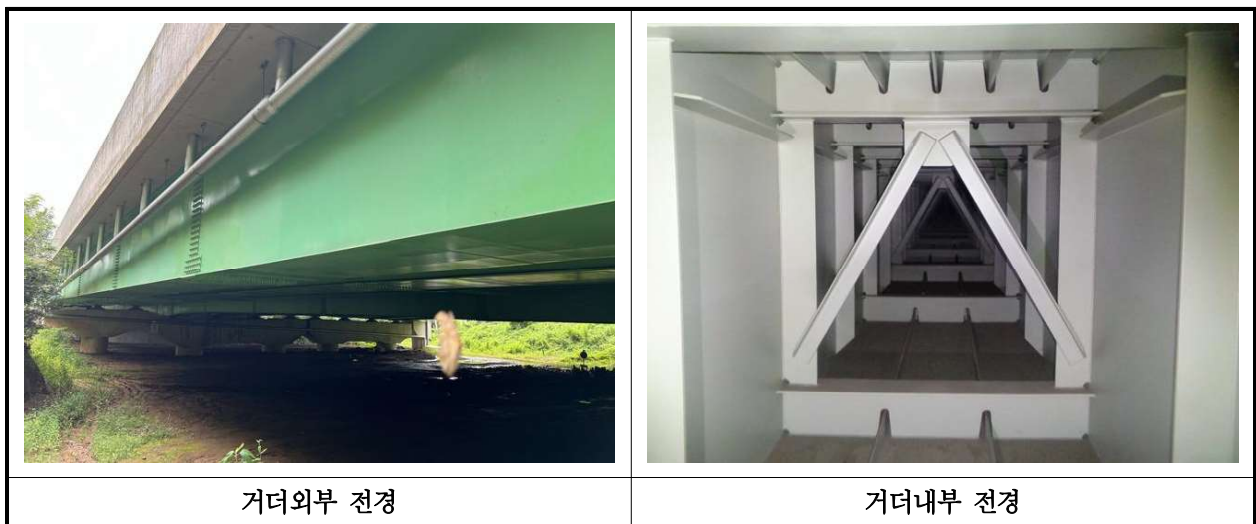
【사진 24.3.4】 거더 전경

- 바닥판으로부터 전달되는 상부하중을 지지하고 교량받침으로 하중을 전달하는 역할을 하는 ST. BOX는 3열로 시공되었으며, 도보로 현장조사를 실시하였다

- 거더에 대한 현장조사 결과 안전성에 영향을 미칠만한 손상은 조사되지 않았으며, 거더외부와 거더내부 모두 손상이 없는 양호한 상태로 확인되었다.

- 거더외부의 현장조사 결과, 현재 손상이 없는 양호한 상태이며, 해당 부재는 주기적인 점검을 통한 손상의 발생여부 확인 등의 유지관리가 요구된다.
- 거더내부의 현장조사 결과, 현재 손상이 없는 양호한 상태이며, 해당 부재는 주기적인 점검을 통한 손상의 발생여부 확인 등의 유지관리가 요구된다.

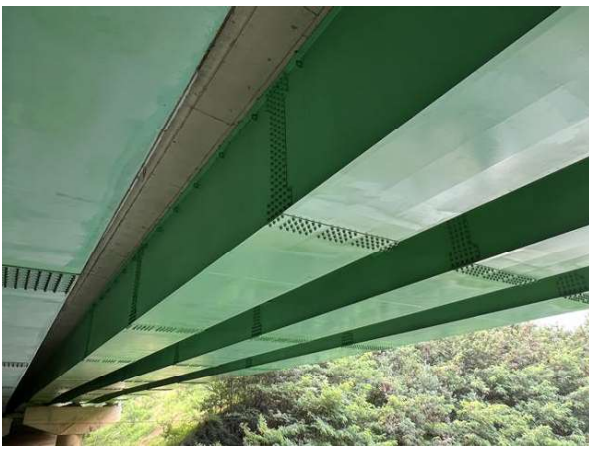
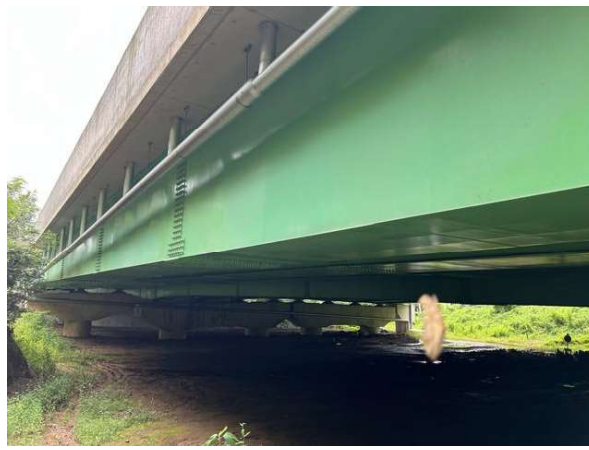
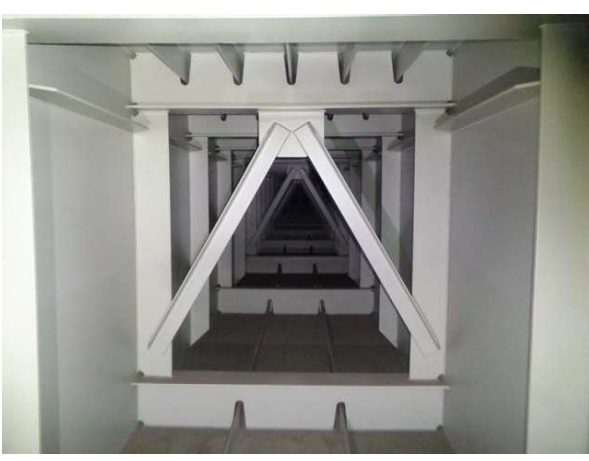
【사진 24.3.5】 거더 손상현황

| <p>거더외부 S1 상태양호</p> | <p>거더외부 S2 상태양호</p> |
| <p>거더내부 S1 상태양호</p> | <p>거더내부 S2 상태양호</p> |

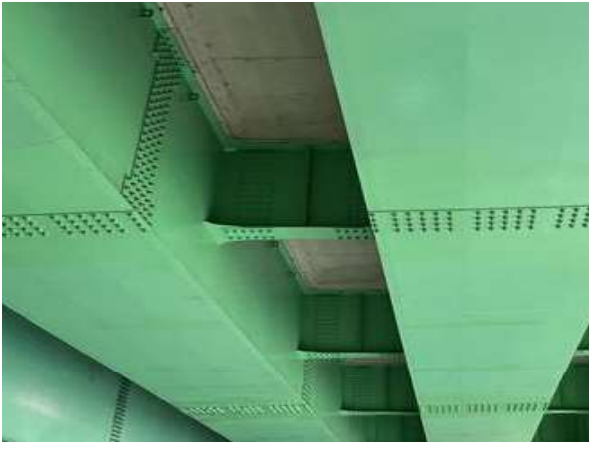
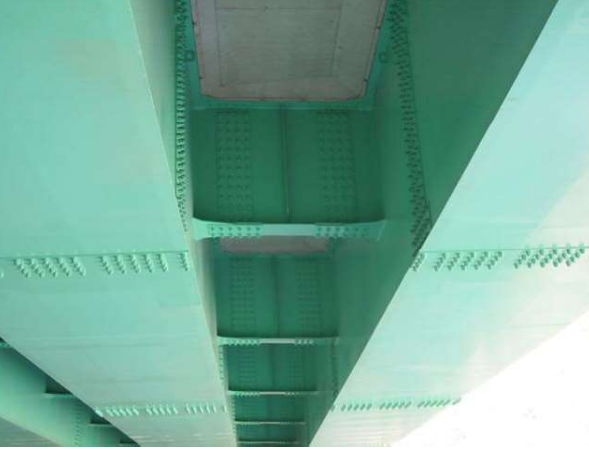
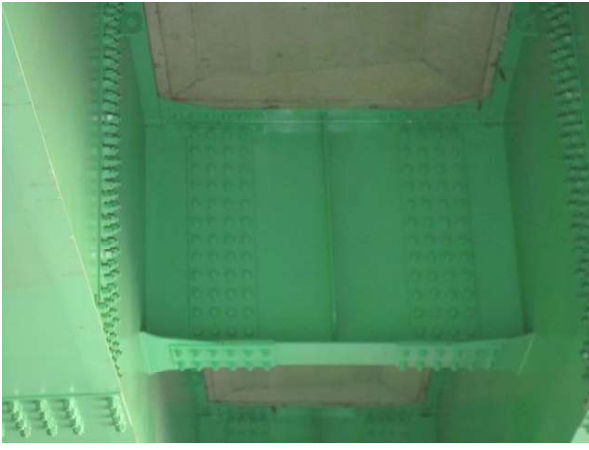
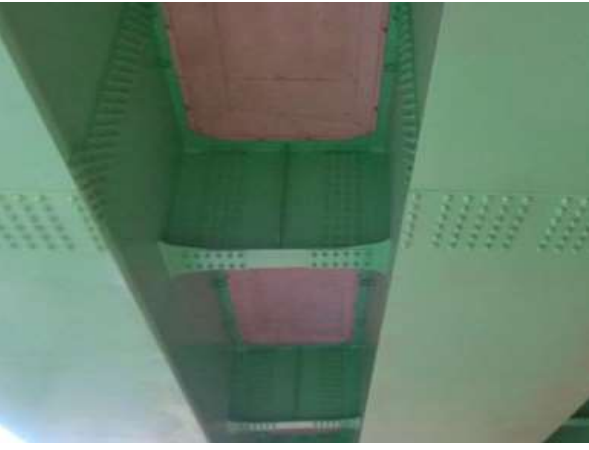
【사진 24.3.7】 가로보 손상현황

- 가로보에 대한 현장조사 결과 안전성에 영향을 미칠만한 손상은 조사되지 않았으며, 손상이 없는 양호한 상태로 확인되었다.

| 가로보 상태양호 | 가로보 상태양호 |

- 가로보의 현장조사 결과, 현재 손상이 없는 양호한 상태이며, 해당 부재는 주기적인 점검을 통한 손상의 발생여부 확인 등의 유지관리가 요구된다.

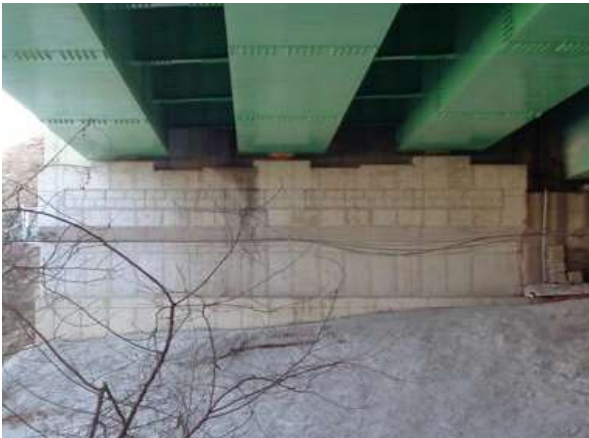
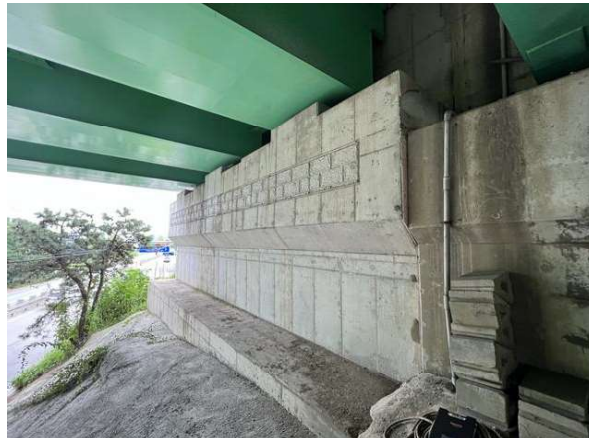
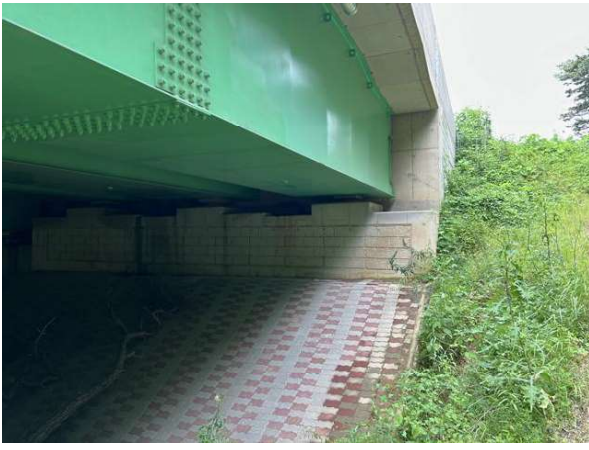
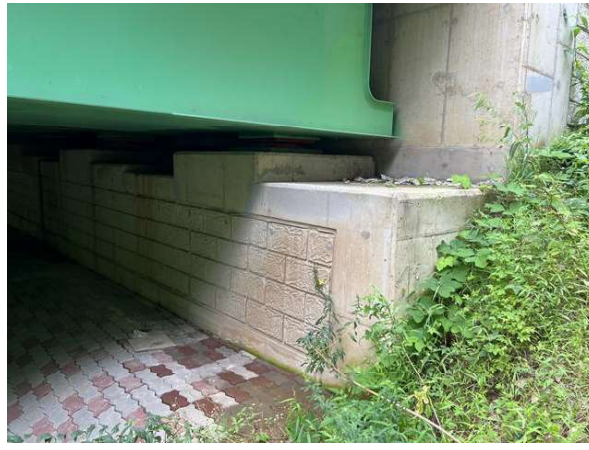
【사진 24.3.9】 교대 손상현황

- 교대 A1, A2에 대한 현장조사 결과 안전성에 영향을 미칠만한 손상은 조사되지 않았으며, 손상이 없는 양호한 상태로 확인되었다.

| <p>교대 A1 상태양호</p> | <p>교대 A1 상태양호</p> |
| <p>교대 A2 상태양호</p> | <p>교대 A2 상태양호</p> |

- 교대의 현장조사 결과, 현재 손상이 없는 양호한 상태이며, 해당 부재는 주기적인 점검을 통한 손상의 발생여부 확인 등의 유지관리가 요구된다.

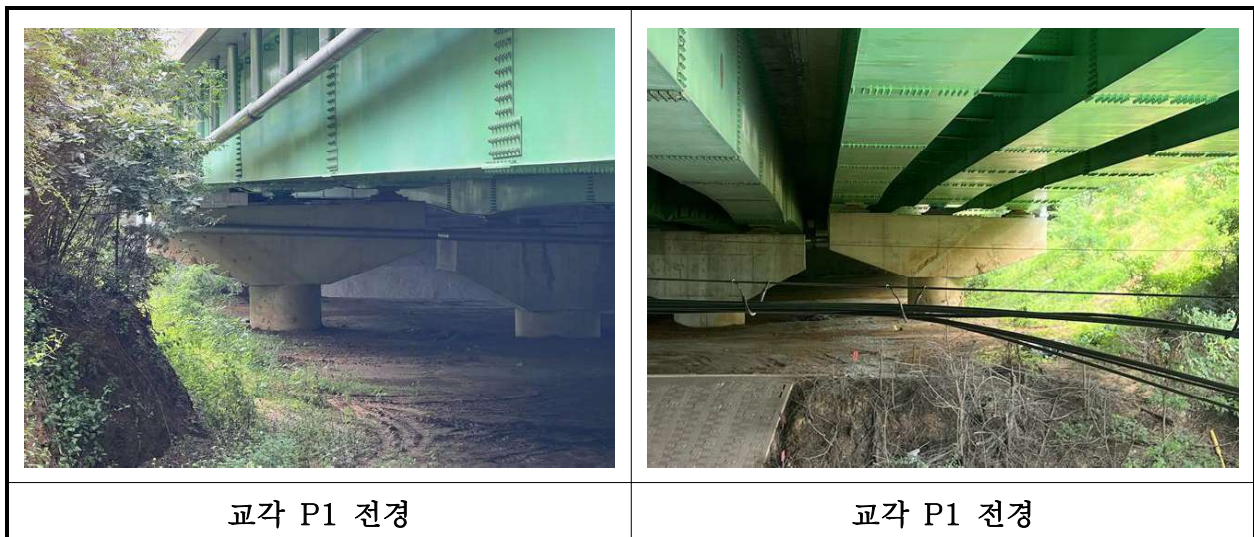
【사진 2.3.10】 교각 전경

- 성사1교(부천방향 확장부)의 교각은 T형으로 구성되어 있으며, 직접기초로 시공되었다. 교각에 대한 현장조사는 도보 및 사다리를 통한 근접조사를 실시하였다.

- 교각에 대한 현장조사 결과, 안전성에 영향을 미칠만한 손상은 조사되지 않았으며, 손상이 없는 양호한 상태로 조사되었다.

- 교각의 현장조사 결과, 현재 손상이 없는 양호한 상태이며, 해당 부재는 주기적인 점검을 통한 손상의 발생여부 확인 등의 유지관리가 요구된다.

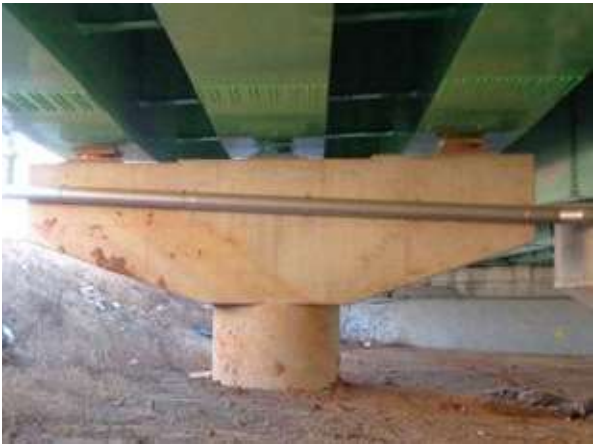
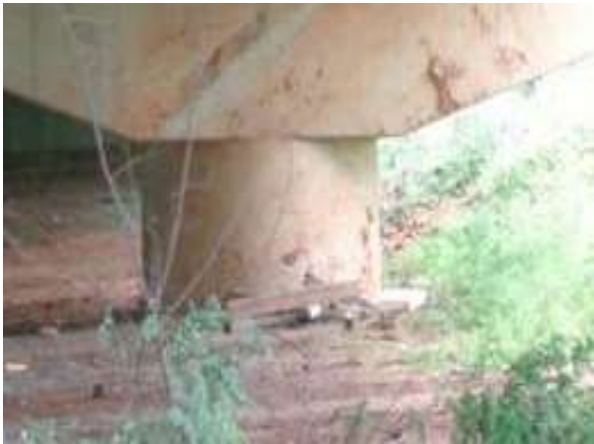
【사진 2.3.11】 교각 손상현황

| <p>교각 P1 코평부 상태양호</p> | <p>교각 P1 기둥부 상태양호</p> |

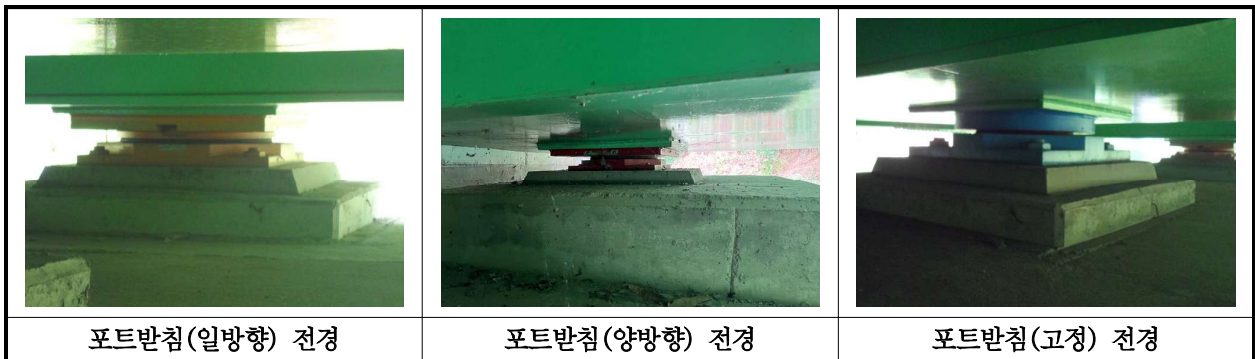
【사진 24.3.12】 교량받침 전경

- 교량받침에 대한 현장조사 결과 안전성에 영향을 미칠만한 손상은 조사되지 않았으며, 손상이 없는 양호한 상태로 확인되었다.

- 교량받침의 현장조사 결과, 현재 손상이 없는 양호한 상태이며, 해당 부재는 주기적인 점검을 통한 손상의 발생여부 확인 등의 유지관리가 요구된다.

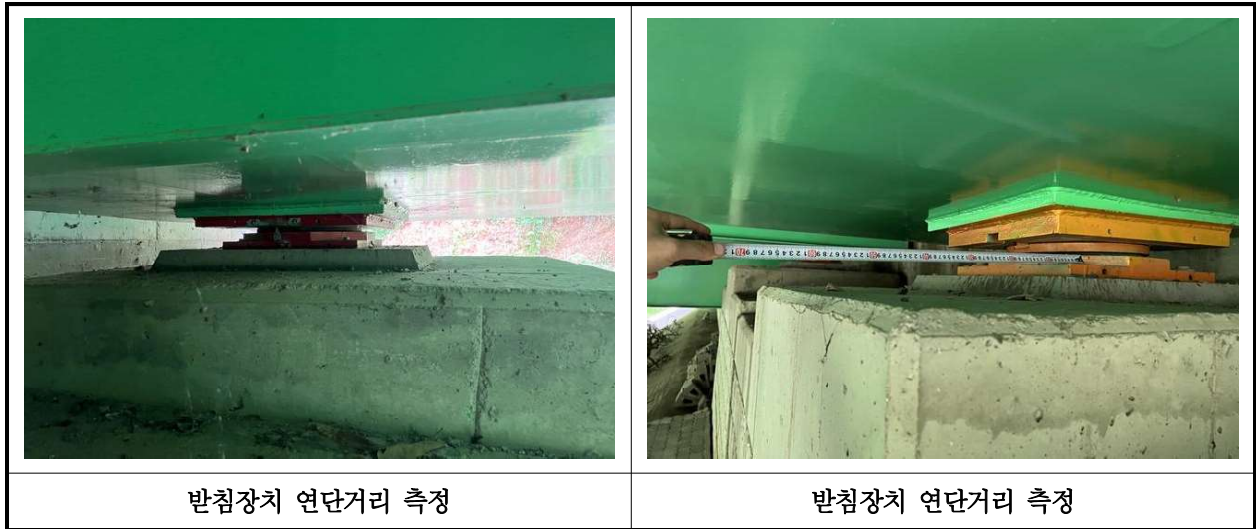
【사진 24.3.14】 교량받침장치 연단거리측정

- 거더의 경간길이 100m 이하  
:  $S(\text{mm}) = 200 + 5L$
  - 거더의 경간길이 100m 이상  
:  $S(\text{mm}) = 300 + 4L$
- 여기서, L은 경간길이(m)

- 교량받침의 현장조사 결과, 현재 손상이 없는 양호한 상태이며, 해당 부재는 주기적인 점검을 통한 손상의 발생여부 확인 등의 유지관리가 요구된다.
- 연단거리 측정 결과, 전 개소 모두 실측 연단거리가 계산 연단거리를 상회하고 있는 것으로 측정되어 설계기준을 만족하고 있는 것으로 검토되었다.
- 계산여유량과 실측여유량의 비교·검토결과 가동여유량이 충분한 것으로 조사되었으며, 교량 받침의 이탈 가능성은 없는 상태로 판단된다.

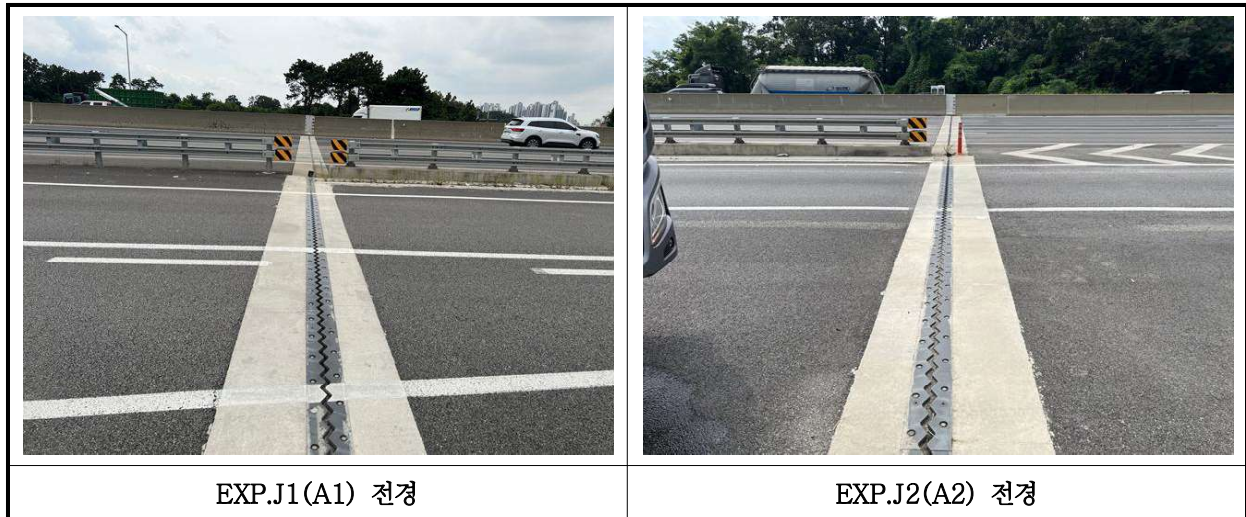
【사진 24.3.16】 신축이음장치 전경

- 본 교량의 신축이음장치는 A1, A2 뉴모노셀조인트로 시공된 상태이다.

- 신축이음에 대한 현장조사 결과 안전성에 영향을 미칠만한 손상은 조사되지 않았으나, 후타재 균열(0.3mm미만), 신축이음 하부 누수 등의 손상이 확인되었다.

- 신축이음에 발생한 후타재 균열(Cw=0.3mm미만), 신축이음 하부 누수의 경우, 초기 건조수축, 차량 통행하중 및 충격 등으로 인한 손상으로 판단되며, 손상의 정도가 경미하나 부재의 내구성 확보 차원의 표면처리, 유도배수관 설치 등의 보수를 실시하고 주기적인 안전점검을 통하여 손상의 재발생 여부 등을 확인하는 유지관리가 필요하다.

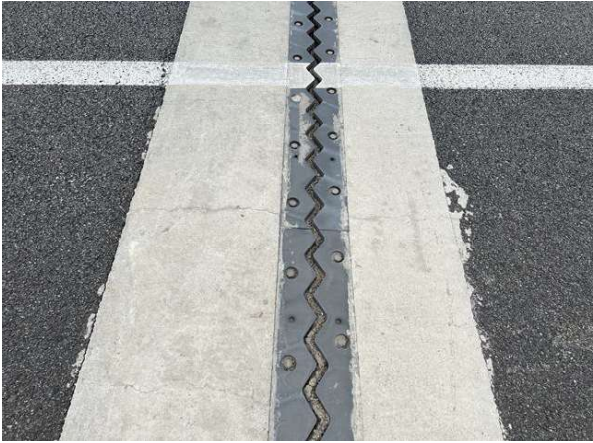
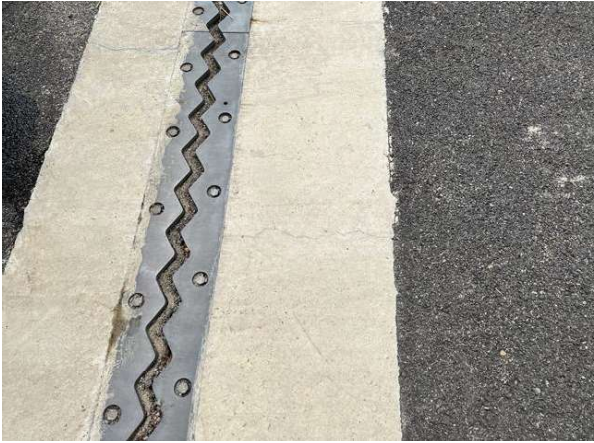
【사진 24.3.17】 신축이음장치 손상현황

| 신축이음 A1 후타재 균열(Cw=0.3mm미만) | 신축이음 A2 후타재 균열(Cw=0.3mm미만) |

| 구분 | 손상 내용 | 단위 | 물량 | 개소 | 보수방안 | 우선순위 |
|---|---|---|---|---|---|---|
| 신축이음 | 후타재 균열(0.3mm미만) | m | 16.00 | 32 | 표면처리 | 하자 |

- 신축이음에 발생한 후타재 균열( $Cw=0.3\text{mm}$ 미만), 신축이음 하부 누수의 경우, 초기 건조수축, 차량 통행하중 및 충격 등으로 인한 손상으로 판단되며, 손상의 정도가 경미하나 부재의 내구성 확보 차원의 표면처리, 유도배수관 설치 등의 보수를 실시하고 주기적인 안전점검을 통하여 손상의 재발생 여부 등을 확인하는 유지관리가 필요하다.
- 신축이음 유간을 검토한 결과, 온도변화에 따른 수축 및 신장시 신축이음에서 여유량을 확보하고 있는 것으로 평가되었다.

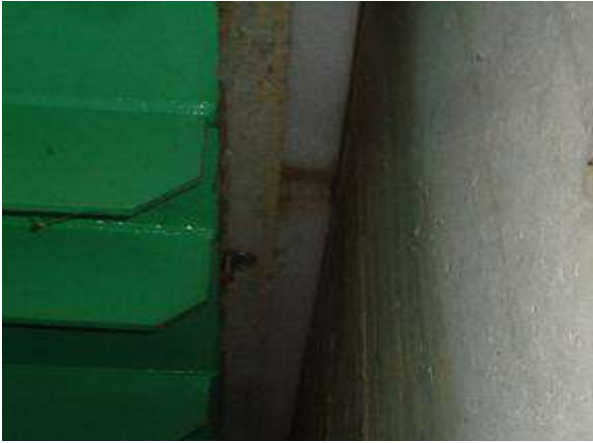
| 신축이음 A1 하부 누수(L=0.50m) | 신축이음 A2 하부 상태양호 |

| 구분 | 손상 내용 | 단위 | 물량 | 개소 | 보수방안 | 우선순위 |
|---|---|---|---|---|---|---|
| | 신축이음 하부 누수 | m | 0.50 | 1 | 유도배수관 설치 | 하자 |

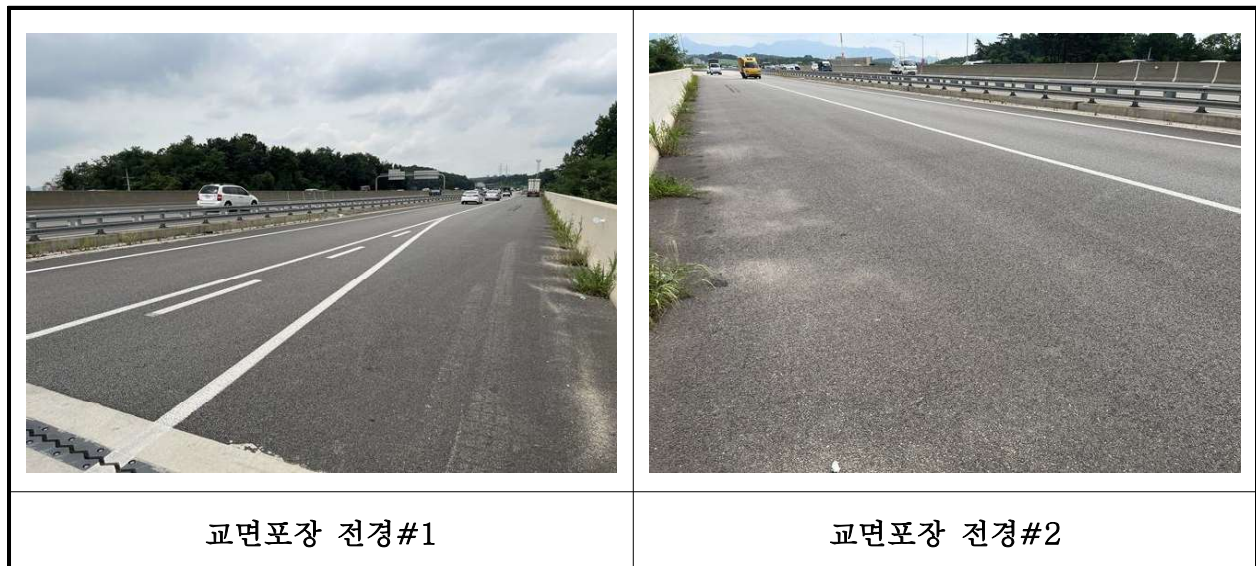
【사진 24.3.19】 교면포장 전경

- 성사1교(부천방향 확장부)의 바닥판 상면에 위치하여 차량에서 발생하는 진동을 흡수·분산 시키고, 외부의 불리한 환경조건에 대해서 바닥판을 보호하는 역할을 하는 교면포장은 아스콘 포장으로 되어있다.

- 교면포장에 대한 현장조사 결과 안전성에 영향을 미칠만한 손상은 조사되지 않았으며, 손상이 없는 양호한 상태로 조사되었다.

- 교면포장의 현장조사 결과, 현재 손상이 없는 양호한 상태이며, 해당 부재는 주기적인 점검을 통한 손상의 발생여부 확인 등의 유지관리가 요구된다.

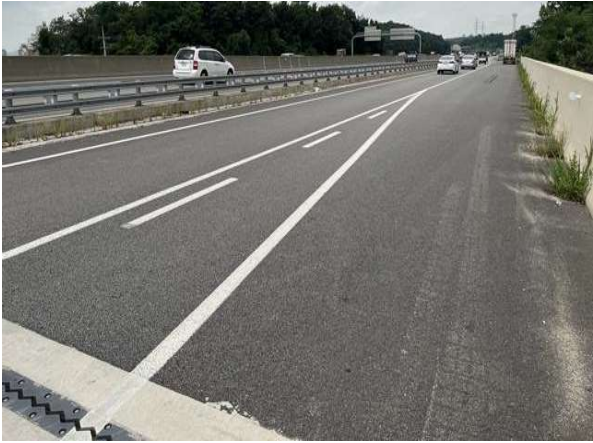
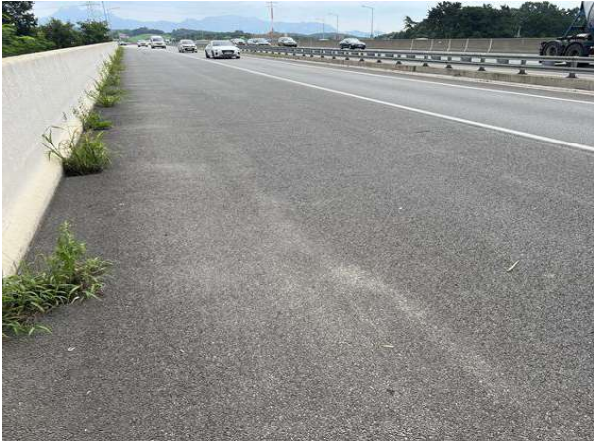
【사진 24.3.20】 교면포장 손상현황

| <p>교면포장 S1 상태양호</p> | <p>교면포장 S2 상태양호</p> |

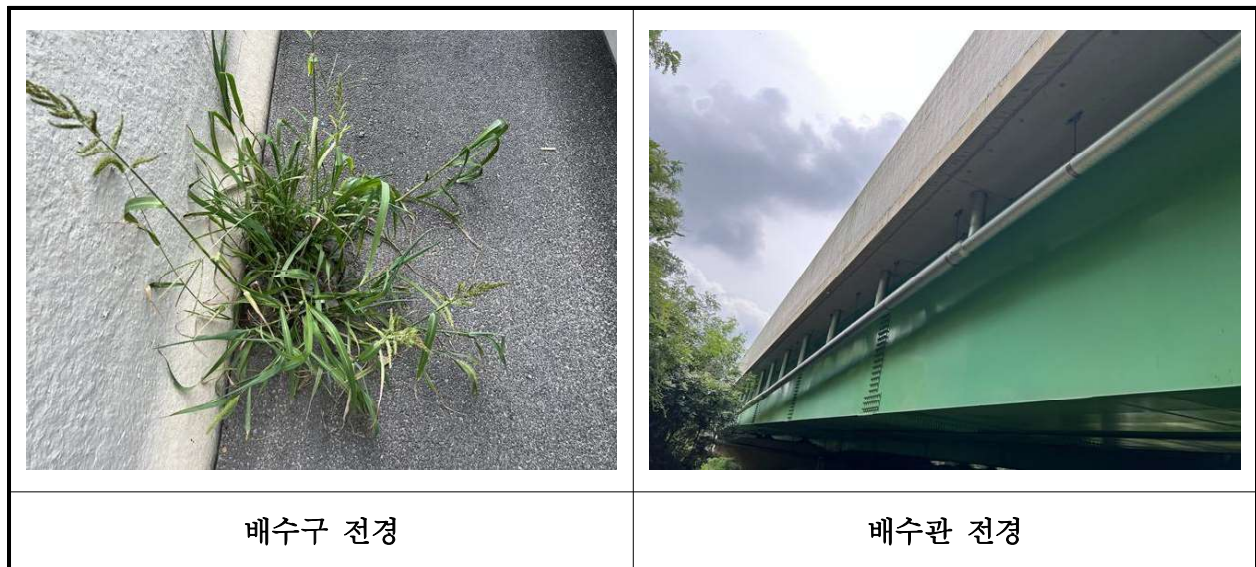
【사진 24.3.21】 배수시설 전경

- 성사1교(부천방향 확장부)는 교량의 횡단구배 특성에 따라 교량의 우측에 배수시설이 설치되어 있다.

- 배수시설에 대한 현장조사 결과 안전성에 영향을 미칠만한 손상은 조사되지 않았으나, 배수구 토사퇴적이 확인되었다.

- 배수시설의 배수관은 현재 양호한 상태이나, 배수구에서 공용기간 경과 및 추량통행에 의한 비산물퇴적 등의 원인으로 배수구 토사퇴적이 발생하였다. 그로인한 체수, 배수관 부식 등의 손상이 발생할 수 있으므로, 주기적인 정비를 통한 유지관리가 필요하다.

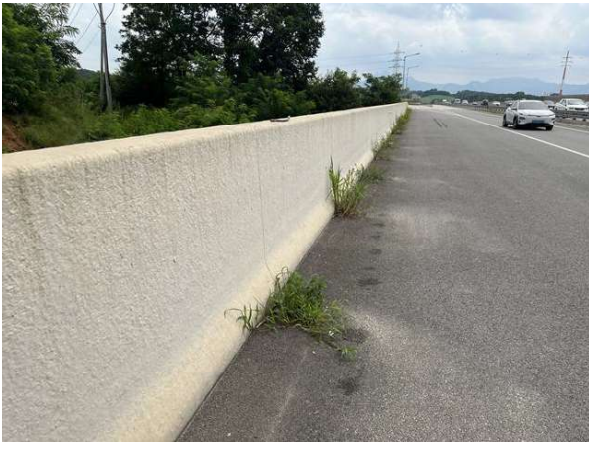
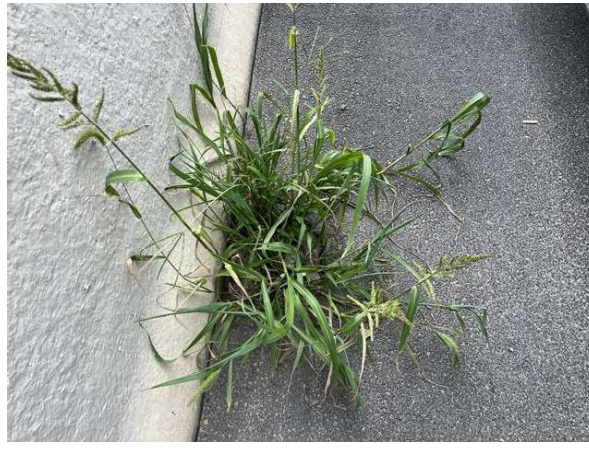
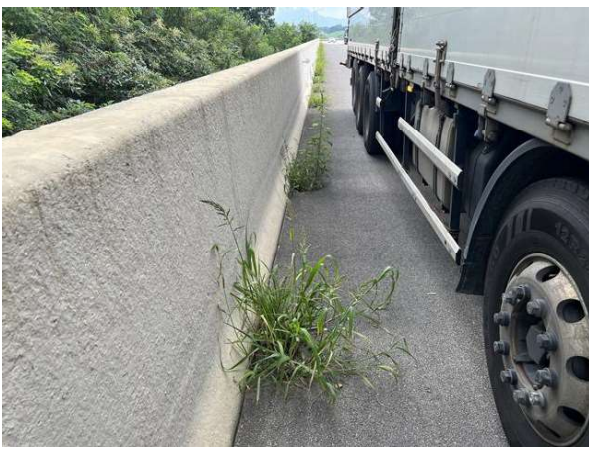
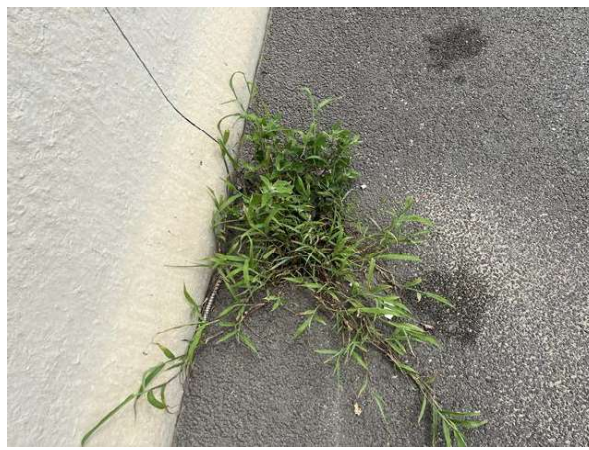
【사진 24.3.22】 배수시설 손상현황

| <p>배수시설 S1 배수구 토사퇴적</p> | <p>배수시설 S1 배수구 토사퇴적</p> |
| <p>배수시설 S2 배수구 토사퇴적</p> | <p>배수시설 S2 배수구 토사퇴적</p> |

- 배수시설의 배수관은 현재 양호한 상태이나, 배수구에서 공용기간 경과 및 추량통행에 의한 비산물퇴적 등의 원인으로 배수구 토사퇴적이 발생하였다. 그로인한 체수, 배수관 부식 등의 손상이 발생할 수 있으므로, 주기적인 정비를 통한 유지관리가 필요하다.

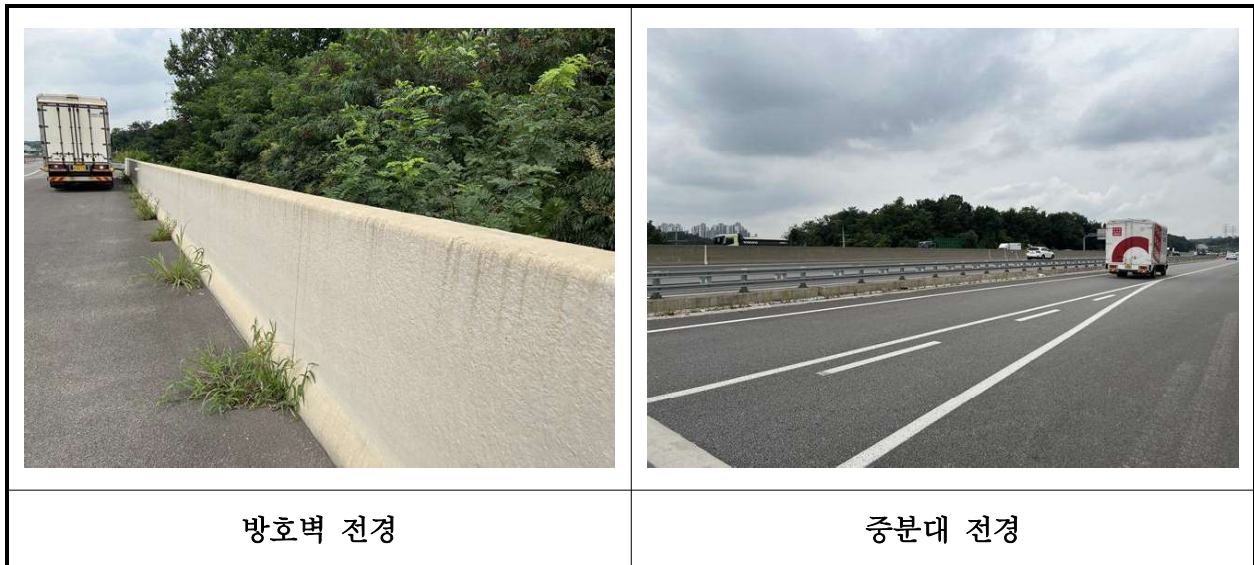
【사진 24.3.23】 방호벽 및 중앙분리대 전경

- 차량의 차도이탈 방지, 사고시 완충작용 등의 기능을 하는 방호울타리는 철근콘크리트 구조로 설치되어있다.

- 방호벽에 대한 현장조사 결과 안전성에 영향을 미칠만한 손상은 조사되지 않았으나, 해당 시설물의 방호벽 접속부에 접속부 파손, 방음벽 파손의 손상이 확인되었다.

- 방호벽의 현장조사 결과, 발생한 접속부 파손은 시공초기 지반안정기간에 발생한 초기 침하가 원인으로 판단되고, 방음벽 파손의 경우 외부충격에 의한 손상으로 유추되며, 손상부에 대한 단면보수 등의 보수를 실시하고 주기적인 점검을 통한 재손상 발생여부를 확인하는 유지관리가 필요하다고 사료된다.

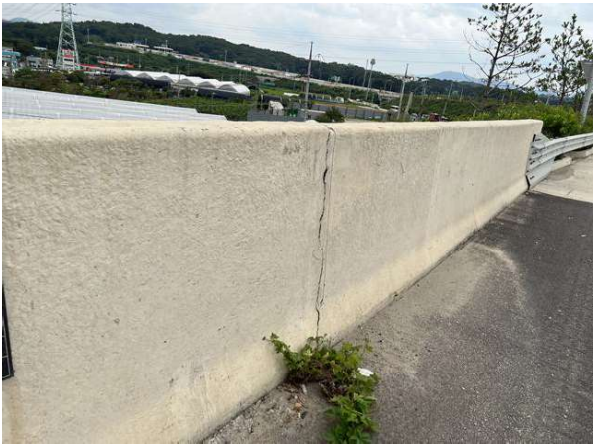
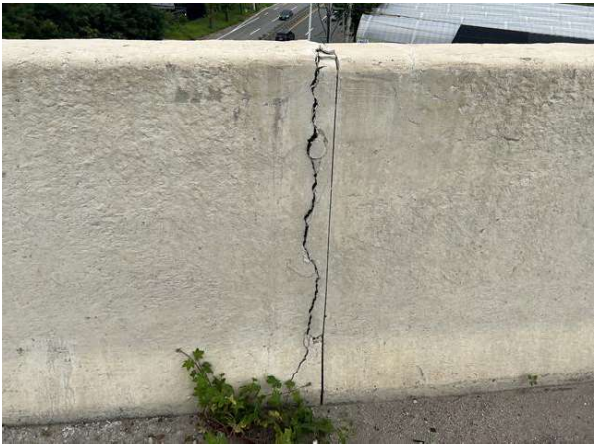
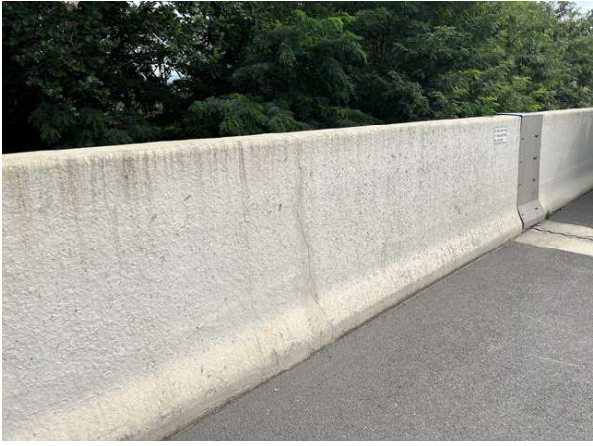
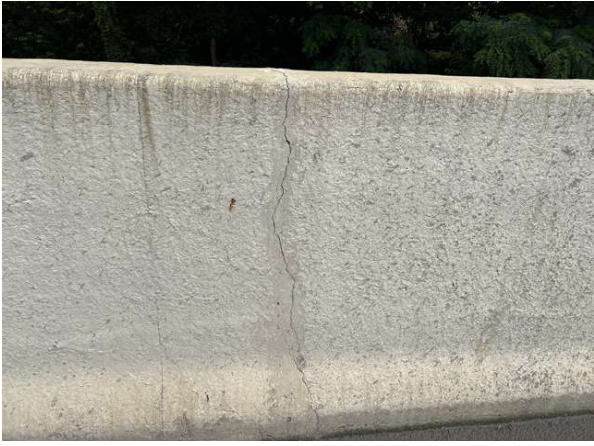
【사진 24.3.24】 방호벽 및 중앙분리대 손상현황

| 방호벽 S1 접속부 파손(0.2×1.5) | 방호벽 S1 접속부 파손(0.2×1.5) |
| 방호벽 S2 접속부 파손(0.1×1.5) | 방호벽 S2 접속부 파손(0.1×1.5) |

- 방호벽의 현장조사 결과, 발생한 접속부 파손은 시공초기 지반안정기간에 발생한 초기 침하가 원인으로 판단되고, 방음벽 파손의 경우 외부충격에 의한 손상으로 유추되며, 손상부에 대한 단면보수 등의 보수를 실시하고 주기적인 점검을 통한 재손상 발생여부를 확인하는 유지관리가 필요하다고 사료된다.

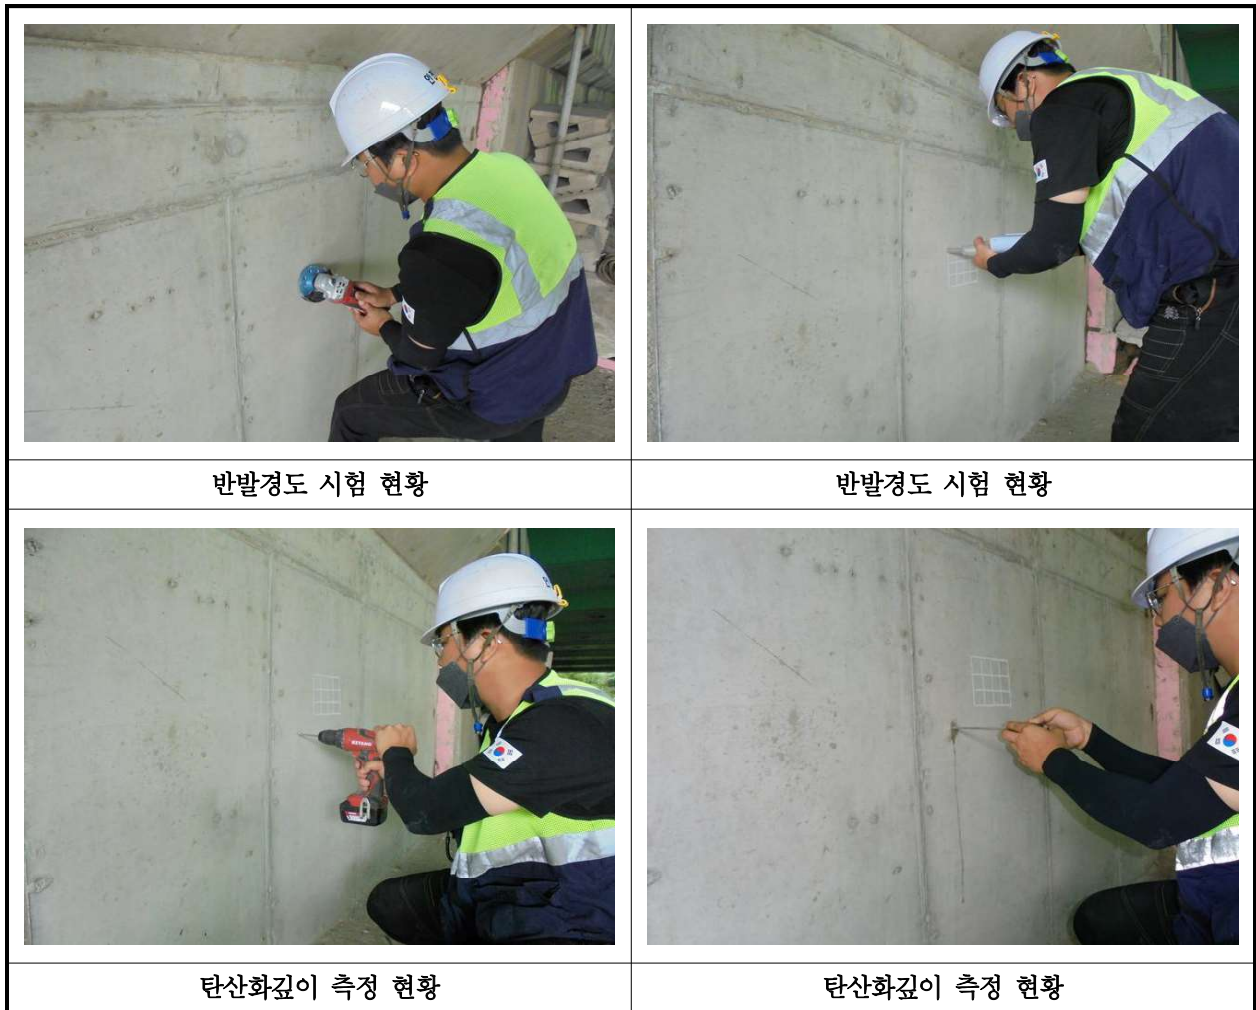
【사진 24.4.1】 콘크리트 내구성조사 현황

대상 구조물에 대한 재료시험은 도보로 접근이 가능한 위치를 우선적으로 실시하였으며, 도로로 접근이 가능하지 못한 부위는 점검차, 사다리 등을 이용하여 접근 후 시험을 실시하였다. 교량은 전반적으로 양호한 상태이기 때문에 건전부에서 각 1회씩 실시하였다. 기존에 실시한 부위는 주변 및 미실시한 부재를 중심으로 실시하여 차후 점검 및 진단 비교·평가를 목적으로 하였다.

탄산화 깊이 측정결과, 상부구조 탄산화 깊이는 0.5~1.0mm, 하부구조 탄산화 깊이는 0.5mm로 측정되었으며, 잔여깊이가 30mm이상을 확보하고, 세부지침 지침기준 "a"로 평가 되어 탄산화에 따른 철근의 부식발생 영향은 없는 것으로 판단된다.
