# 25. 성사1교

## [퇴계원방향 확장부]

## 25. 성사1교(퇴계원방향 확장부)

본 시설물은 경기도 고양시 덕양구 성사동 610-14에 위치한 교량으로 총 연장 120.0m, 폭 5.0m로 시공되어 있다.

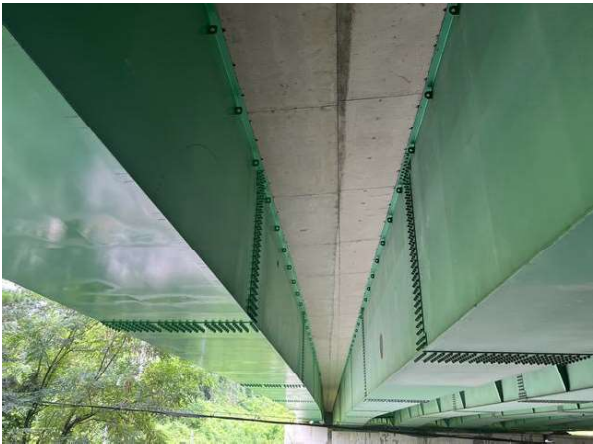
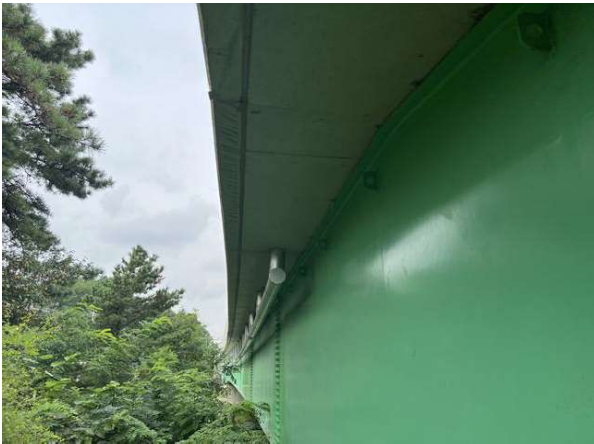
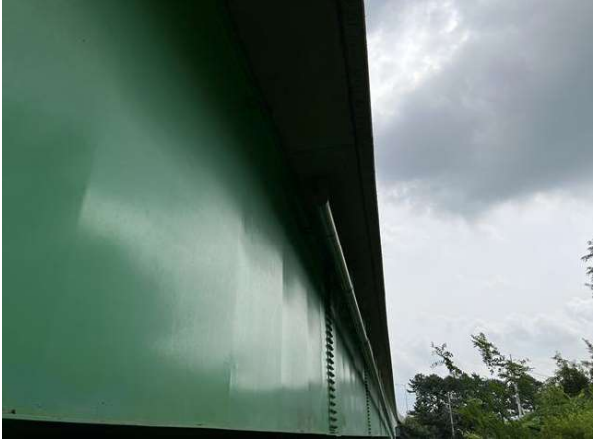
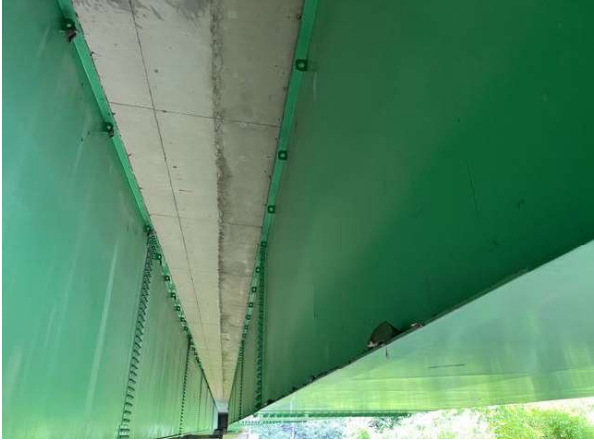
【사진 25.3.3】 바닥판하면 전경

- 바닥판 하면에 대한 현장조사 결과 안전성에 영향을 미칠만한 손상은 조사되지 않았으며, 손상이 없는 양호한 상태로 조사되었다.

| 바닥판 하면 S2 상태양호 | 바닥판 하면 S2 상태양호 |
| 바닥판 하면 S1 상태양호 | 바닥판 하면 S1 상태양호 |

- 바닥판 하면의 현장조사 결과, 현재 손상이 없는 양호한 상태이며, 해당 부재는 주기적인 점검을 통한 손상의 발생여부 확인 등의 유지관리가 요구된다.

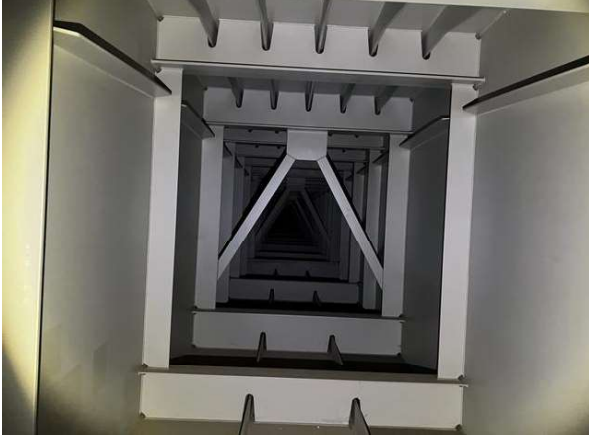
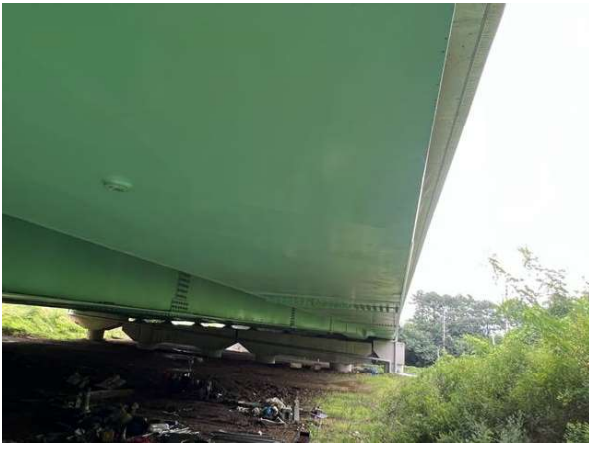
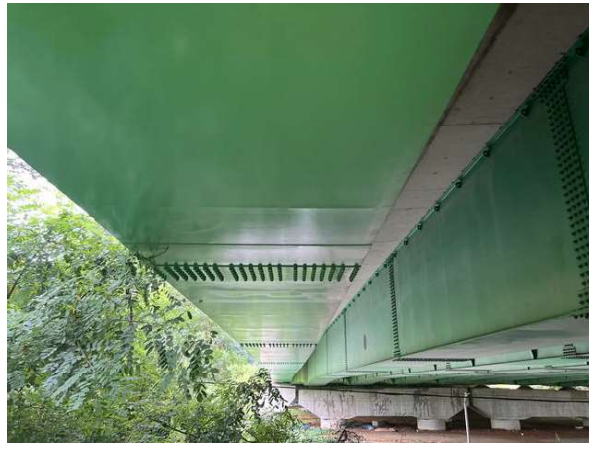
【사진 25.3.5】 거더 손상현황

- 거더에 대한 현장조사 결과 안전성에 영향을 미칠만한 손상은 조사되지 않았으며, 거더외부의 경우 기 손상인 국부적인 도장손상이 확인되었고, 거더내부는 손상이 없는 양호한 상태로 확인되었다.

| 거더외부 S1 상태양호 | 거더외부 S2 상태양호 |
| 거더내부 S1 상태양호 | 거더내부 S2 상태양호 |

- 거더외부의 현장조사 결과, 현재 손상이 없는 양호한 상태이며, 해당 부재는 주기적인 점검을 통한 손상의 발생여부 확인 등의 유지관리가 요구된다.
- 거더내부의 현장조사 결과, 현재 손상이 없는 양호한 상태이며, 해당 부재는 주기적인 점검을 통한 손상의 발생여부 확인 등의 유지관리가 요구된다.

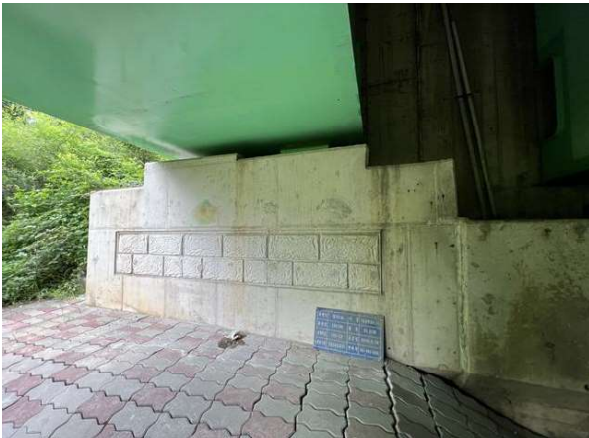
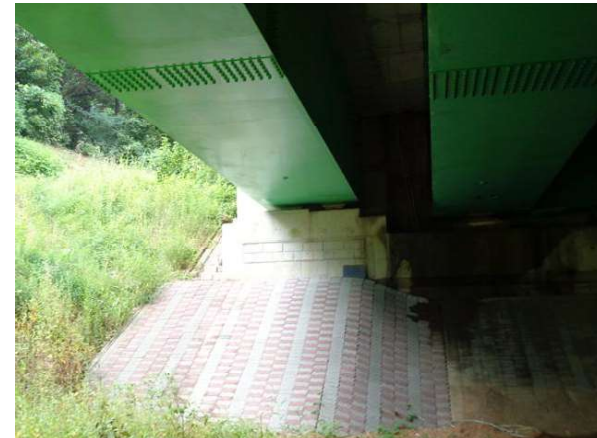
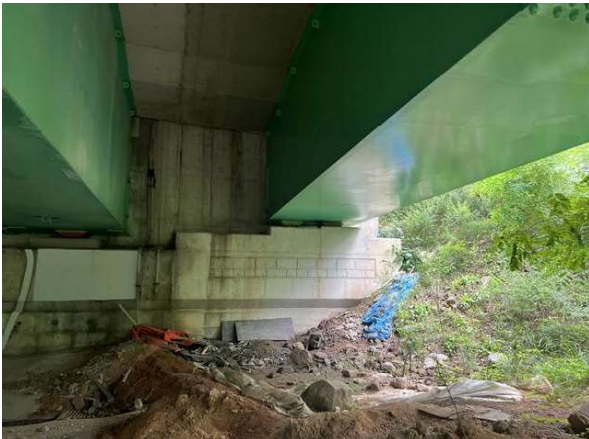
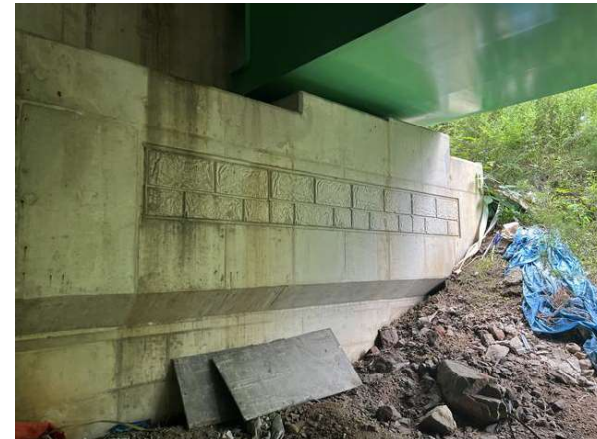
【사진 25.3.7】 교대 손상현황

- 교대 A1, A2에 대한 현장조사 결과 안전성에 영향을 미칠만한 손상은 조사되지 않았으며, 손상이 없는 양호한 상태로 확인되었다.

| <p>교대 A1 상태양호</p> | <p>교대 A1 상태양호</p> |
| <p>교대 A2 상태양호</p> | <p>교대 A2 상태양호</p> |

- 교대의 현장조사 결과, 현재 손상이 없는 양호한 상태이며, 해당 부재는 주기적인 점검을 통한 손상의 발생여부 확인 등의 유지관리가 요구된다.

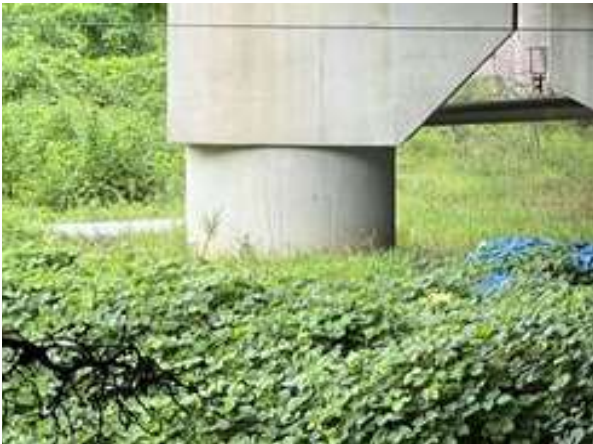
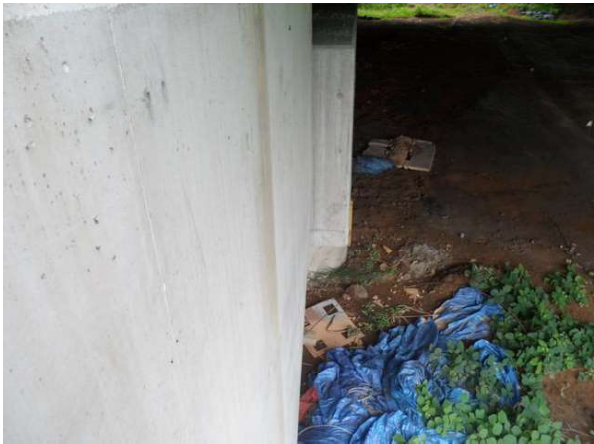
【사진 25.3.9】 교각 손상현황

- 교각에 대한 현장조사 결과, 안전성에 영향을 미칠만한 손상은 조사되지 않았으며, 손상이 없는 양호한 상태로 조사되었다.

| <p>교각 P1 기둥부 상태양호</p> | <p>교각 P1 코핑부 상태양호</p> |

- 교각의 현장조사 결과, 현재 손상이 없는 양호한 상태이며, 해당 부재는 주기적인 점검을 통한 손상의 발생여부 확인 등의 유지관리가 요구된다.

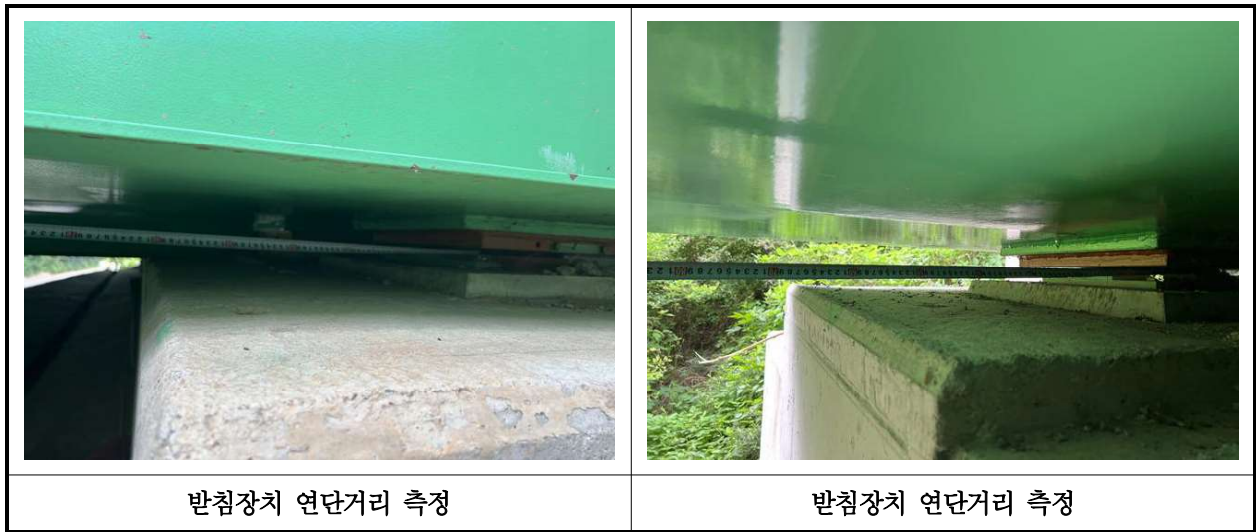
【사진 25.3.12】 교량받침장치 연단거리측정

- 교대 및 교각의 교좌면은 상부구조로부터 집중하중을 받는 부위이고, 지진시에는 큰 수평력이 작용하는 곳이다. 연단거리가 짧으면 고정단에서는 콘크리트 구체 또는 교량받침이 파손될 수 있고, 가동단에서는 최악의 경우 받침이 벗어나 거더가 낙하할 수도 있다.
- 상부구조의 길이에 따라 ‘도로교설계기준(2009, 국토교통부)’에서는 최소값을 규정하고 있다.

- 교량받침의 현장조사 결과, 현재 손상이 없는 양호한 상태이며, 해당 부재는 주기적인 점검을 통한 손상의 발생여부 확인 등의 유지관리가 요구된다.
- 연단거리 측정 결과, 전 개소 모두 실측 연단거리가 계산 연단거리를 상회하고 있는 것으로 측정되어 설계기준을 만족하고 있는 것으로 검토되었다.
- 계산여유량과 실측여유량의 비교·검토결과 가동여유량이 충분한 것으로 조사되었으며, 교량 받침의 이탈 가능성은 없는 상태로 판단된다.

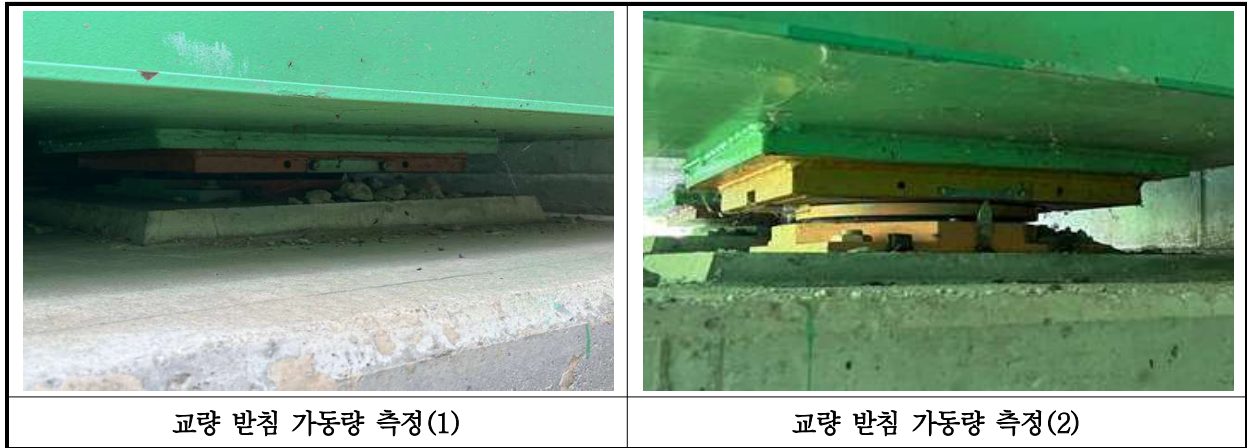
【사진 25.3.13】 교량받침 이동량 측정

가동받침은 상부구조의 온도변화, 처짐 콘크리트의 크리프 및 건조수축 등에 의해 생기는 이동량에 대해서 여유를 가져야 한다.

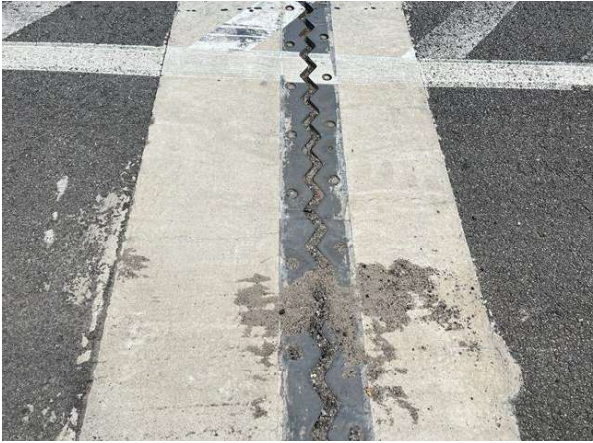
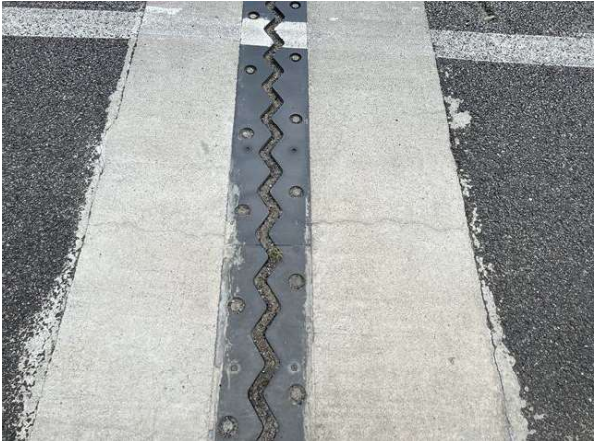
【사진 25.3.15】 신축이음장치 손상현황

- 신축이음에 대한 현장조사 결과 안전성에 영향을 미칠만한 손상은 조사되지 않았으나, 후타재 균열(0.3mm미만), 후타재 보수부 박리 등의 손상이 확인되었다.

| 신축이음 A1 후타재 균열( $C_w=0.3\text{mm}$ 미만) | 신축이음 A2 후타재 균열( $C_w=0.3\text{mm}$ 미만) |

- 신축이음에 발생한 후타재 균열( $C_w=0.3\text{mm}$ 미만), 후타재 보수부 박리의 경우, 초기 건조수축, 차량 통행하중 및 충격 등으로 인한 손상으로 판단되며, 손상의 정도가 경미하나 부재의 내구성 확보 차원의 표면처리, 단면보수 등의 보수를 실시하고 주기적인 안전점검을 통하여 손상의 재발생 여부 등을 확인하는 유지관리가 필요하다.

- 신축이음에 발생한 후타재 균열( $Cw=0.3\text{mm}$ 미만), 후타재 보수부 박리의 경우, 초기 건조수축, 차량 통행하중 및 충격 등으로 인한 손상으로 판단되며, 손상의 정도가 경미하나 부재의 내구성 확보 차원의 표면처리, 단면보수 등의 보수를 실시하고 주기적인 안전점검을 통하여 손상의 재발생 여부 등을 확인하는 유지관리가 필요하다.
- 신축이음 유간을 검토한 결과, 온도변화에 따른 수축 및 신장시 신축이음에서 여유량을 확보하고 있는 것으로 평가되었다.

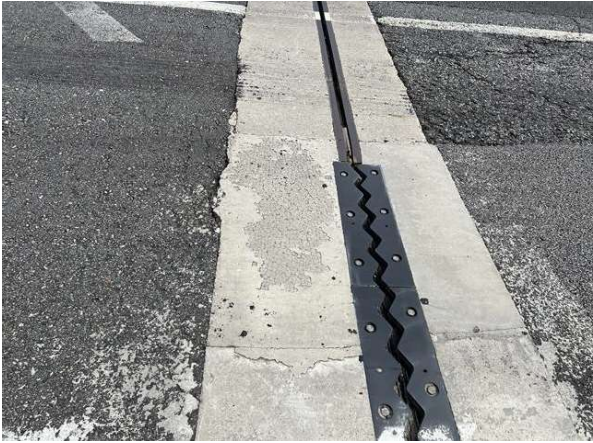
| 신축이음 A1 후타재 보수부 박리( $0.5 \times 0.4$ ) | 신축이음 A2 본체 상태양호 |

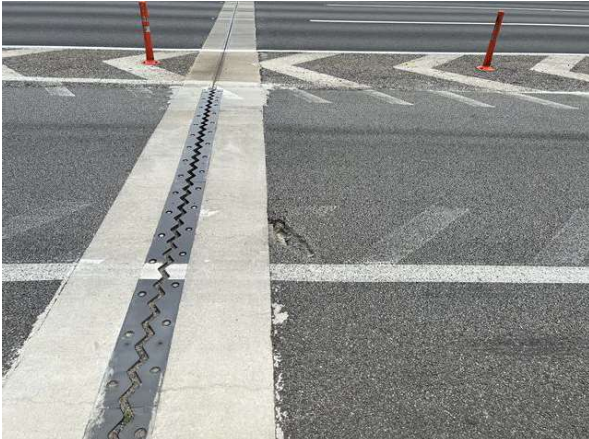
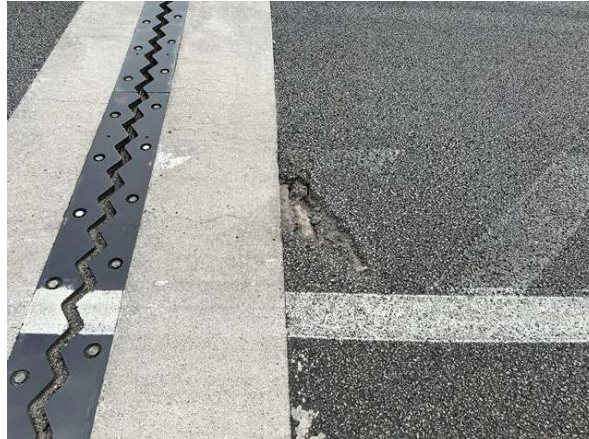
【사진 25.3.18】 교면포장 손상현황

- 교면포장에 대한 현장조사 결과 안전성에 영향을 미칠만한 손상은 조사되지 않았으나, 접속도로 아스콘 파손의 손상이 확인되었다.

| <p>교면포장 S2 접속도로 아스콘 파손 (0.2×0.5)</p> | <p>교면포장 S2 접속도로 아스콘 파손 (0.2×0.5)</p> |

- 교면포장의 현장조사 결과, 외부충격으로 인한 접속도로 아스콘 파손이 조사되었으며, 차량의 주행성에는 영향을 미치지 않으나 지속적인 통행하중, 충격 발생시 손상의 진전 가능성이 있어 내구성 확보차원의 아스콘 팻칭 등의 보수를 실시하고 주기적인 점검을 통한 손상의 재발생여부 확인 등의 유지관리가 요구된다.

- 교면포장의 현장조사 결과, 외부충격으로 인한 접속도로 아스콘 파손이 조사되었으며, 차량의 주행성에는 영향을 미치지 않으나 지속적인 통행하중, 충격 발생시 손상의 진전 가능성이 있어 내구성 확보차원의 아스콘 팻칭 등의 보수를 실시하고 주기적인 점검을 통한 손상의 재발생여부 확인 등의 유지관리가 요구된다.

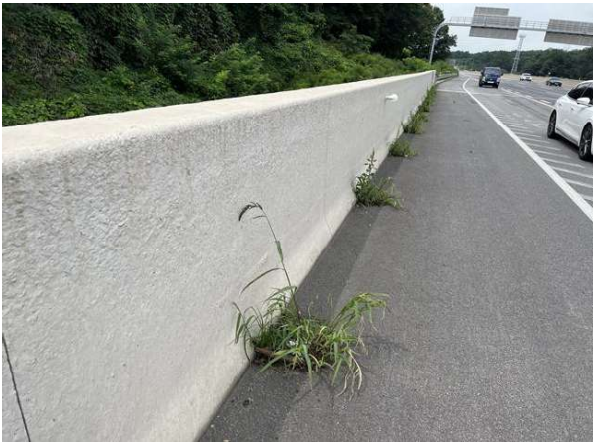
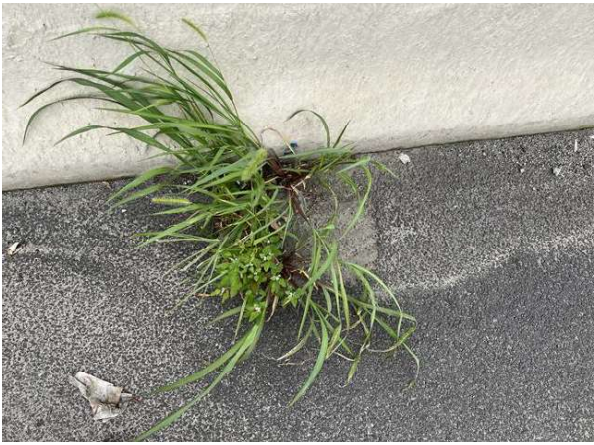
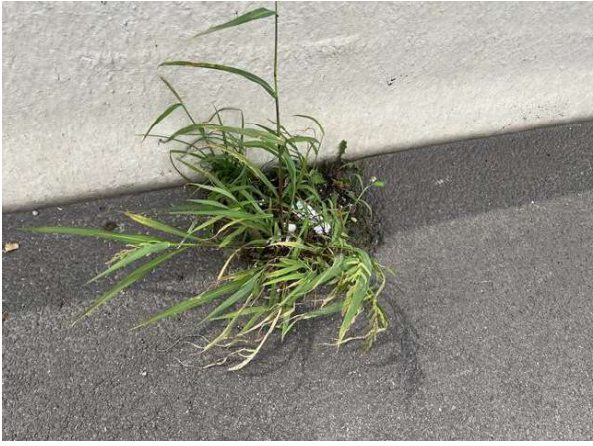
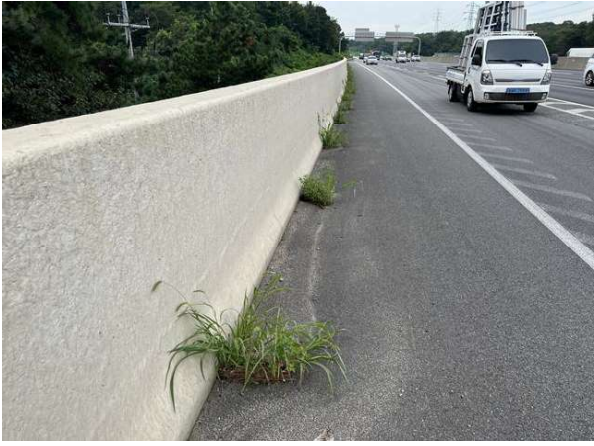
【사진 25.3.20】 배수시설 손상현황

- 배수시설에 대한 현장조사 결과 안전성에 영향을 미칠만한 손상은 조사되지 않았으나, 배수구 토사퇴적이 확인되었다.

| 배수시설 S1 배수구 토사퇴적 | 배수시설 S1 배수구 토사퇴적 |
| 배수시설 S2 배수구 토사퇴적 | 배수시설 S2 배수구 토사퇴적 |

- 배수시설의 배수관은 현재 양호한 상태이나, 배수구에서 공용기간 경과 및 추량통행에 의한 비산물퇴적 등의 원인으로 배수구 토사퇴적이 발생하였다. 그로인한 체수, 배수관 부식 등의 손상이 발생할 수 있으므로, 주기적인 정비를 통한 유지관리가 필요하다.

- 배수시설의 배수관은 현재 양호한 상태이나, 배수구에서 공용기간 경과 및 주랑통행에 의한 비산물퇴적 등의 원인으로 배수구 토사퇴적이 발생하였다. 그로인한 체수, 배수관 부식 등의 손상이 발생할 수 있으므로, 주기적인 정비를 통한 유지관리가 필요하다.

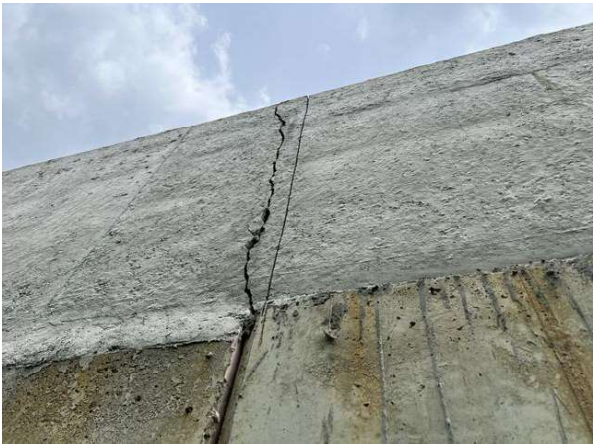
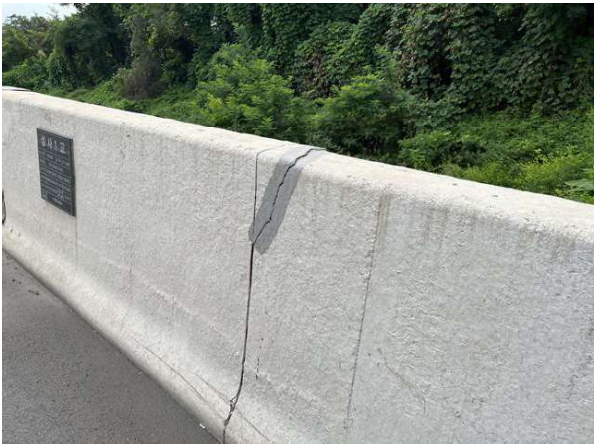
【사진 25.3.22】 방호벽 손상현황

- 방호벽에 대한 현장조사 결과 안전성에 영향을 미칠만한 손상은 조사되지 않았으나, 해당 시설물의 방호벽 접속부에 접속부 파손의 손상이 확인되었다.

| 방호벽 S1 접속부 파손(0.1×1.5) | 방호벽 S1 접속부 파손(0.1×1.5) |

- 방호벽의 현장조사 결과, 발생한 접속부 파손은 시공초기 지반안정기간에 발생한 초기 침하가 원인으로 판단되고, 손상부에 대한 단면보수 등의 보수를 실시하고 주기적인 점검을 통한 재손상 발생여부를 확인하는 유지관리가 필요하다고 사료된다.

- 방호벽의 현장조사 결과, 발생한 접속부 파손은 시공초기 지반안정기간에 발생한 초기 침하가 원인으로 판단되고, 손상부에 대한 단면보수 등의 보수를 실시하고 주기적인 점검을 통한 재손상 발생여부를 확인하는 유지관리가 필요하다고 사료된다.

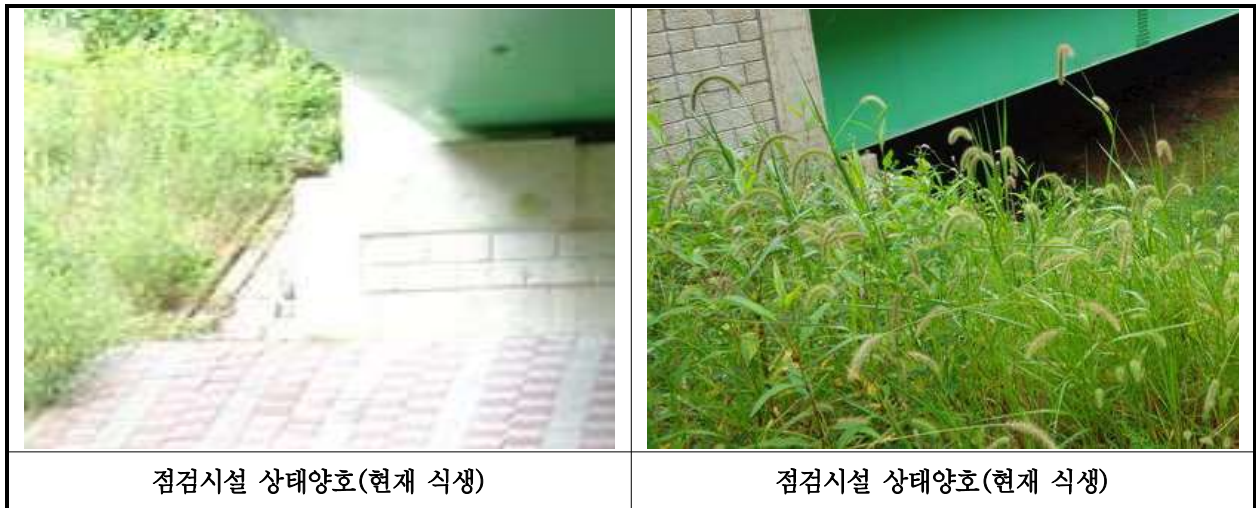
【사진 25.3.24】 교량 점검시설 손상현황

- 점검시설은 현재 양호한 상태로 조사되었으나, 점검계단 주변 과도한 식생으로 정상적인 기능을 발휘하기 힘든 것으로 확인되었다. 이에 점검계단 주변에 정비를 실시하고 주기적인 점검을 통한 손상의 발생여부 확인 등의 유지관리가 요구된다.

- 점검시설은 현재 양호한 상태로 조사되었으나, 점검계단 주변 과도한 식생으로 정상적인 기능을 발휘하기 힘든 것으로 확인되었다. 이에 점검계단 주변에 정비를 실시하고 주기적인 점검을 통한 손상의 발생여부 확인 등의 유지관리가 요구된다.
