## **8. PRN옹벽**

### **[STA.27+049~27+240]**

## 8. PRN옹벽 (STA.27+049~27+240)

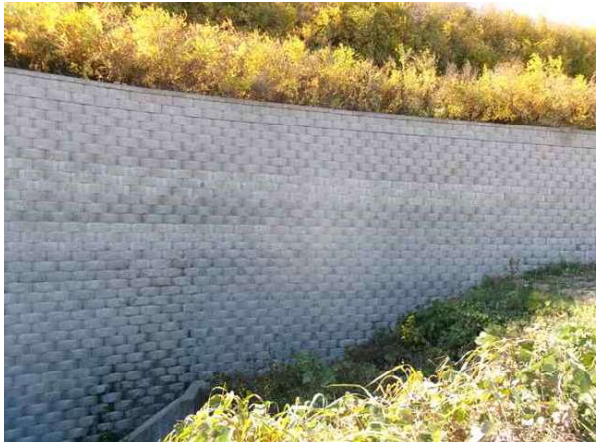
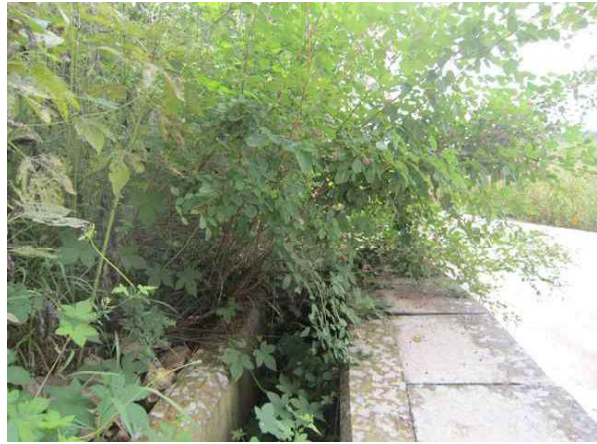
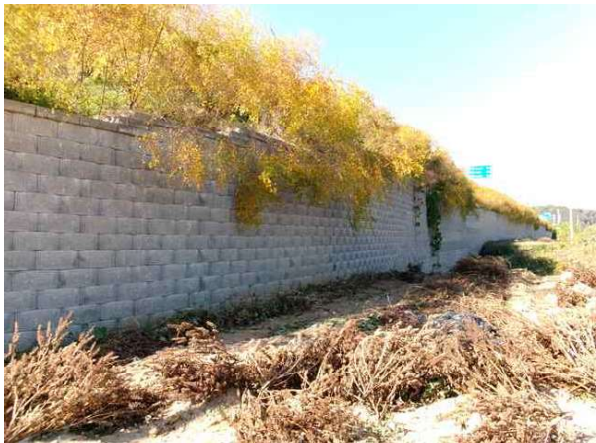
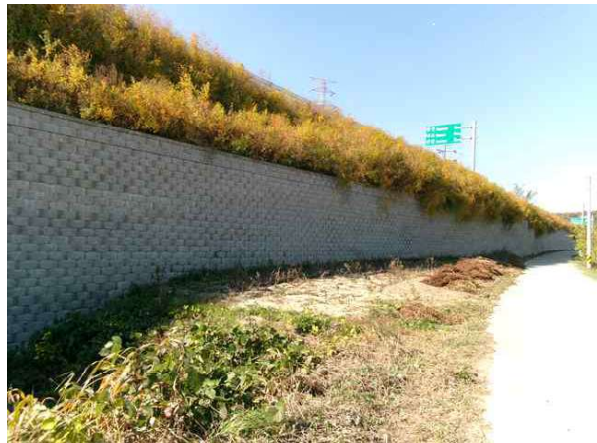
【그림 8.1.2】 전경사진

| 전면부 전경 | 배수로 전경 |
| 하부 전경 | 상부 성토부 전경 |

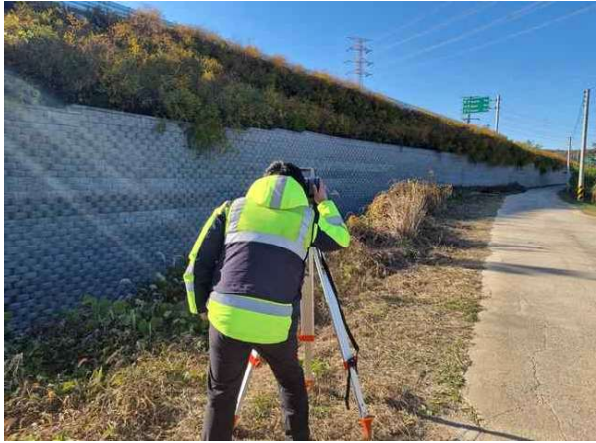
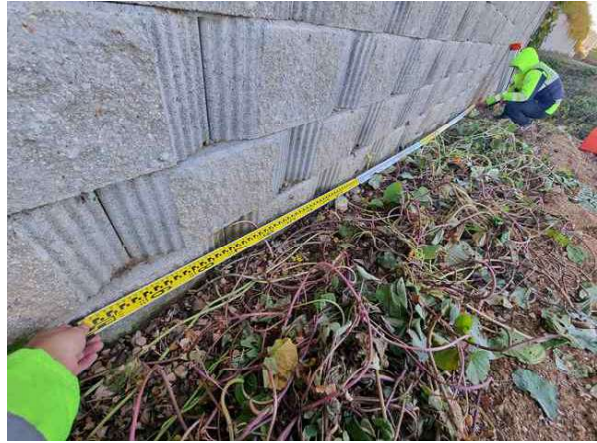
【그림 8.1.3】 부재별 현황 및 작업사진

| 광파기를 이용한 측량 작업 | 스토퍼를 이용한 구간분할 측정 |

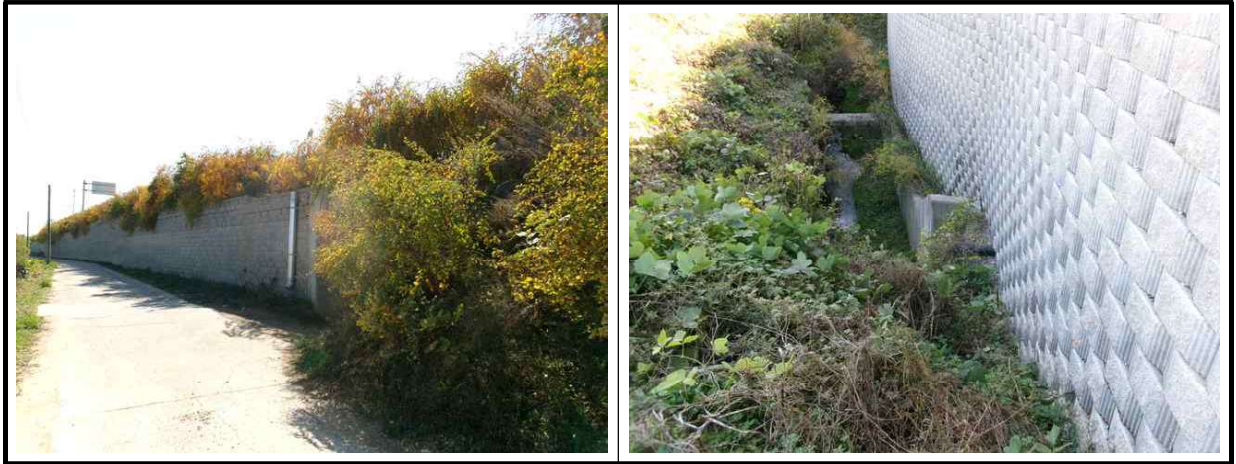
【그림 8.3.1】 지반, 기초부 전경

본 옹벽은 포장(콘크리트), 비포장, 하천이 혼합된 상태로 세굴, 침하, 유실, 옹벽밀림 등에 대해 면밀한 조사를 실시하였으며, 주요 손상 및 조사결과는 다음과 같다.

- 보강토옹벽에 대한 현장조사 결과, 침하, 활동, 전도 등 구조적인 손상결함 및 세굴이 없는 양호한 상태로 조사되었다.

- 보강토옹벽의 현장조사 결과 손상이 없는 상태로 확인되었고, 침하, 활동, 전도 등 구조적인 손상결함 및 세굴이 없는 양호한 상태로 신규 손상 등은 조사되지 않았으나 주기적인 점검을 통하여 지반, 기초부의 손상발생 여부 확인 등의 유지관리가 필요할 것으로 사료된다.

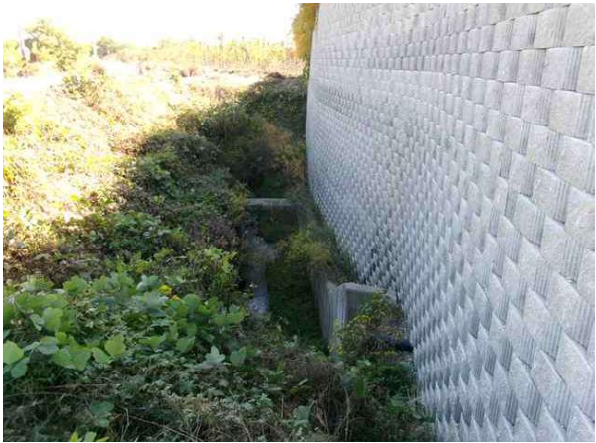
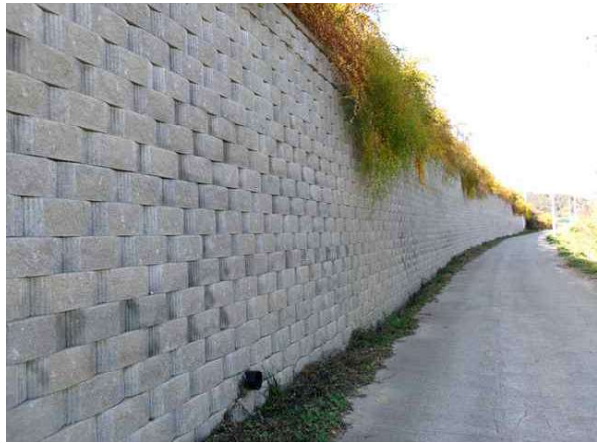
| 현 황 | • 상태양호 | 현 황 | • 상태양호 |
| 원 인 | • — | 원 인 | • — |

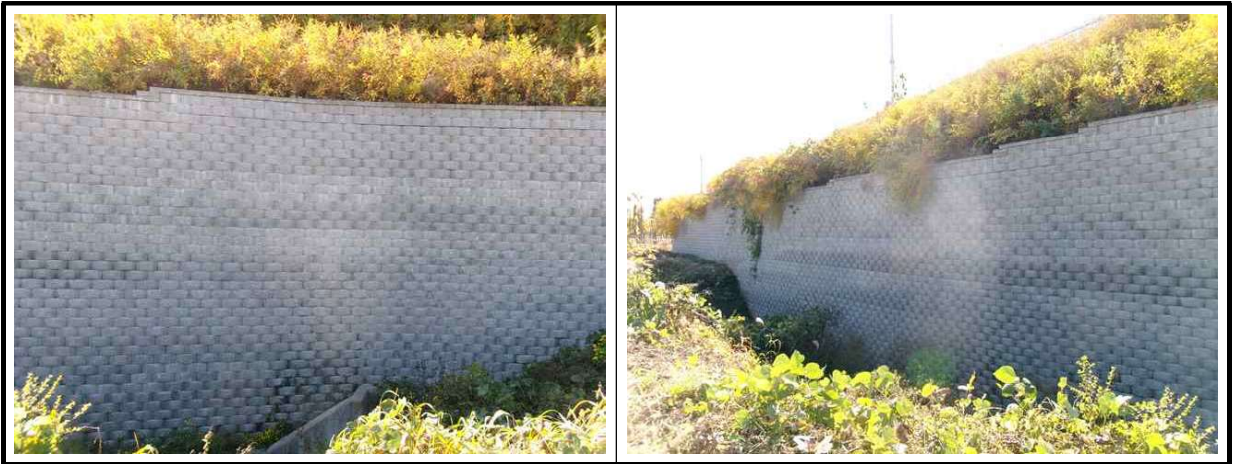
【그림 8.3.2】 전면부 전경

블럭식 보강토옹벽으로 블록의 파손 및 손상, 균열, 유실, 이격 등에 대해 면밀한 조사를 실시하였다. 보강토 옹벽은 1단으로 구성되어 있고, 시공이음부 및 이질재접합부(콘크리트)는 없는 단일 구조체로 연속화되어 시공되어 있는 상태이며, 주요 손상 및 조사결과는 다음과 같다.

- 현장조사 결과, 전면부 블록은 손상이 없는 양호한 상태로 조사되었으며, 구조적인 손상결함 또한 발생하지 않은 것으로 확인되었다.

- 보강토옹벽의 현장조사 결과 전면부 블록은 손상이 없는 상태로 확인되었고, 구조적인 손상결함 또한 발생하지 않은 것으로 확인되었으나 주기적인 점검을 통하여 전면부의 손상발생 여부 확인 등의 유지관리가 필요할 것으로 사료된다.

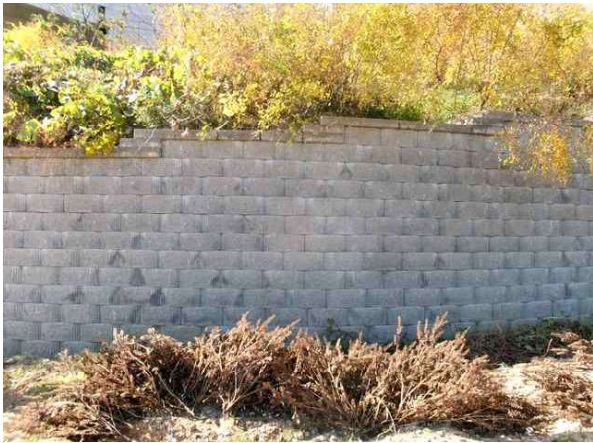
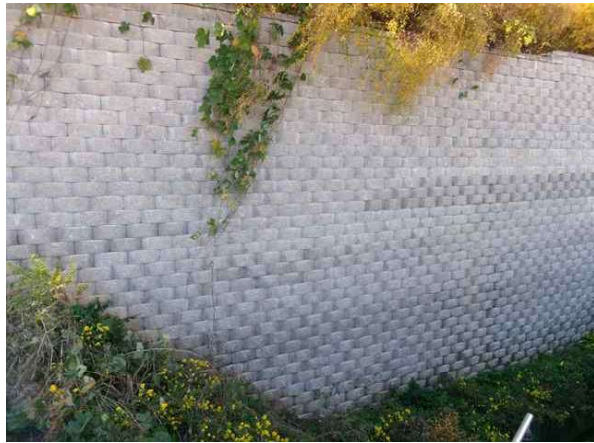
| 현 황 | • 상태양호 | 현 황 | • 상태양호 |
| 원 인 | • — | 원 인 | • — |

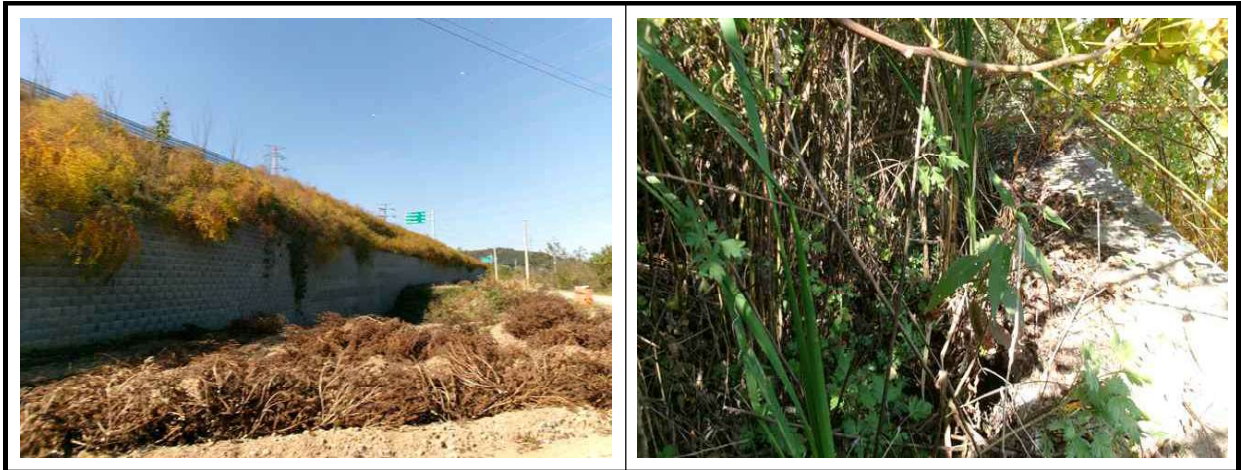
【그림 8.3.3】 주변영향인자 전경

보강토 옹벽 내의 배수시설을 확인한 결과, 옹벽 상단부에는 배수로(측구)가 설치되어 있으며, 상단의 토공 경사면에서 배출되는 지표수 등을 원활하게 배수토록 설치되어 있는 상태이다. 상단의 배수로는 옹벽의 시점 및 종점부의 측구로 시공되어 있는 상태이다.

- 보강토옹벽에 대한 현장조사 결과, 옹벽 상부 배수로, 전면부 배수관에 별도의 손상은 조사되지 않았으며, 상부성토부에도 성토부 내의 침식, 유실 등의 손상이 없는 상태로 전반적으로 양호한 상태를 유지하고 있는 것으로 조사되었다.

- 보강토옹벽의 현장조사 결과, 옹벽 상부 배수로(측구)에 별도의 손상은 조사되지 않았으며, 상부성토부에도 성토부 내의 침식, 유실 등의 손상이 없는 상태로 전반적으로 양호한 상태를 유지하고 있는 것으로 조사되었으나 원활한 유지관리를 위하여 배수로 인근 정비를 실시하고, 주기적인 점검을 통하여 전면부의 손상발생 여부 확인 등의 유지관리가 필요할 것으로 사료된다.

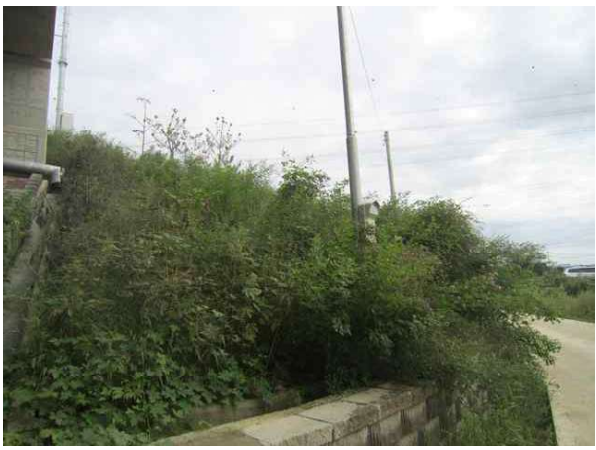
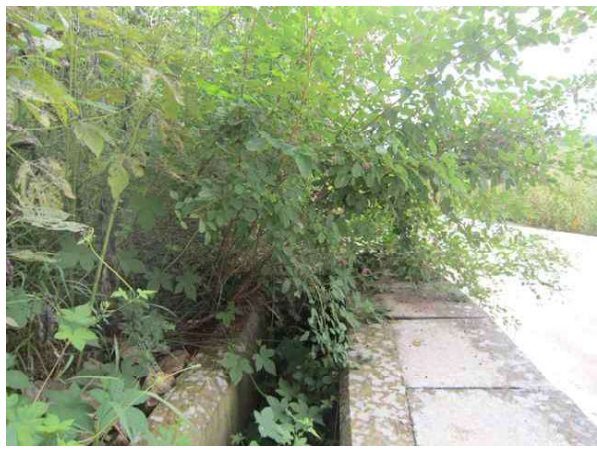
| 현 황 | • 상태양호 | 현 황 | • 상태양호 |
| 원 인 | • — | 원 인 | • — |

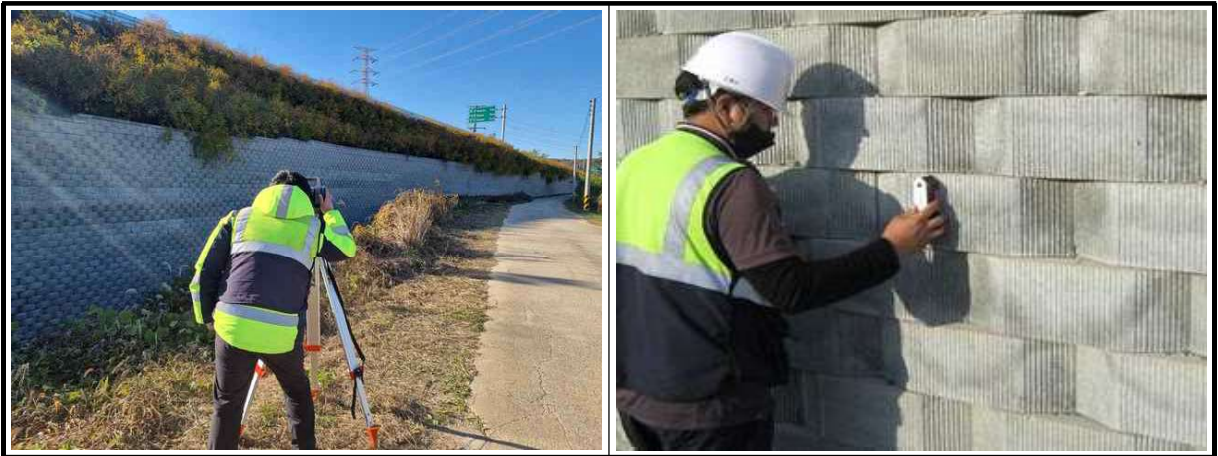
【그림 8.3.4】 측량작업 전경

금회(2022년) 정밀안전점검 대상시설물(본선 STA.6+935~7+040)은 광파기, 클리노미터, 경사계 등을 이용하여 선형 및 수준측량, 경사도를 측정을 하였으며, 금회 점검은 최초의 정밀안전점검으로 설계도서와의 선형 및 수준 비교를 실시하였다. 본 보고서에 기입된 측량 좌표는 기계설치 점을 X:0.000, Y:0.000으로 설정하고 대상시설물에 대한측량을 실시하였다.

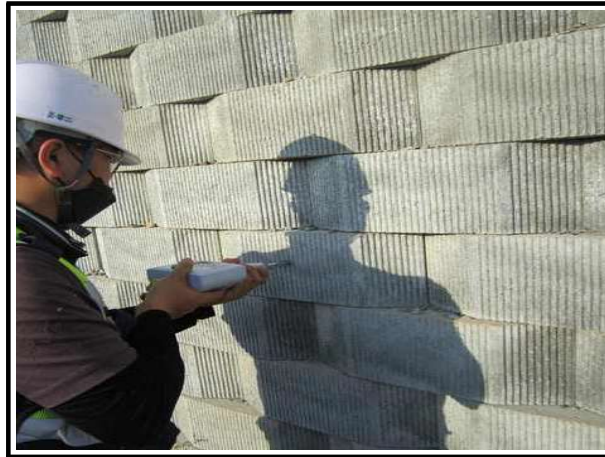
【그림 8.3.7】 슈미트해머를 이용한 반발경도시험 전경

본 용역에서는 대상 구조물의 재료시험은 콘크리트부재(블록)에 대해 콘크리트 압축강도를 파악하기 위하여 반발경도시험으로 시행하였으며, 콘크리트의 품질 및 내구성을 평가하였다.
