노문1교(양양) 외관조사망도  
( 교면포장 제1경간 )

| KEY | PLAN | SECTION | | 비고 |
|---|---|---|---|---|
| P2 | P2 | 신축이음장치 본체부식 (ZEA) | 신축담개판 고정상태 불량 | 서울출판고속도로 정밀점검영역(2구간) |
| P3 | P3 | 균열 | 균열 | 정감기관 백양엔지니어링(주) |

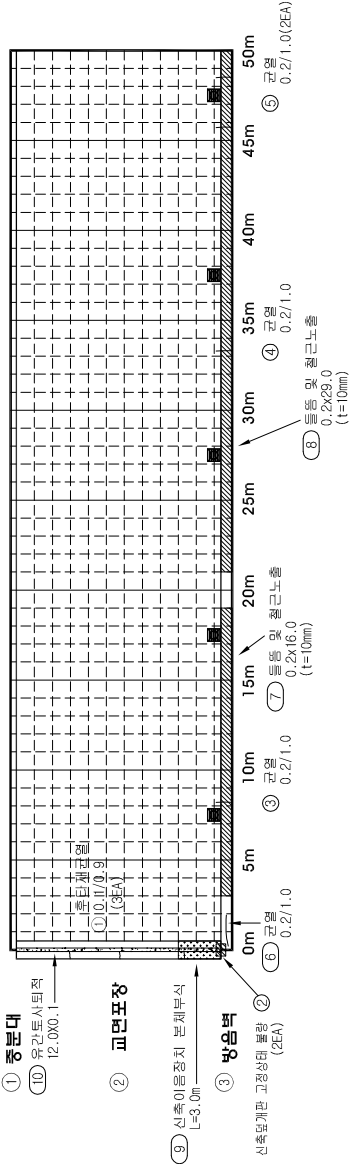
| 변 호 | 신 구 | 손상내용 | 손상규모 | | | | 비고 |
|---|---|---|---|---|---|---|---|
| 1 | 구 | 후타재균열 | 0.1 | 0.9 | | 3 | 270 m |
| 2 | 구 | 신축담개판 고정상태 불량 | | | | 2 | 600 EA |
| 3 | 구 | 균열 | 0.2 | 1.0 | | 1 | 1.00 m |
| 4 | 구 | 균열 | 0.2 | 1.0 | | 1 | 1.00 m |
| 5 | 구 | 균열 | 0.2 | 1.0 | | 2 | 2.00 m |
| 6 | 신 | 균열 | 0.2 | 1.0 | | 1 | 1.00 m |
| 7 | 신 | 틀돌 및 철근노출 | 0.2 | 1.60 | 10 | 1 | 320 m' |
| 8 | 신 | 틀돌 및 철근노출 | 0.2 | 2.90 | 10 | 1 | 580 m' |
| 9 | 신 | 신축이음장치 본체부식 | | 3.0 | | 1 | 3.00 m |
| 10 | 신 | 유간토사퇴적 | 12.0 | 0.1 | | 1 | 1.20 m' |

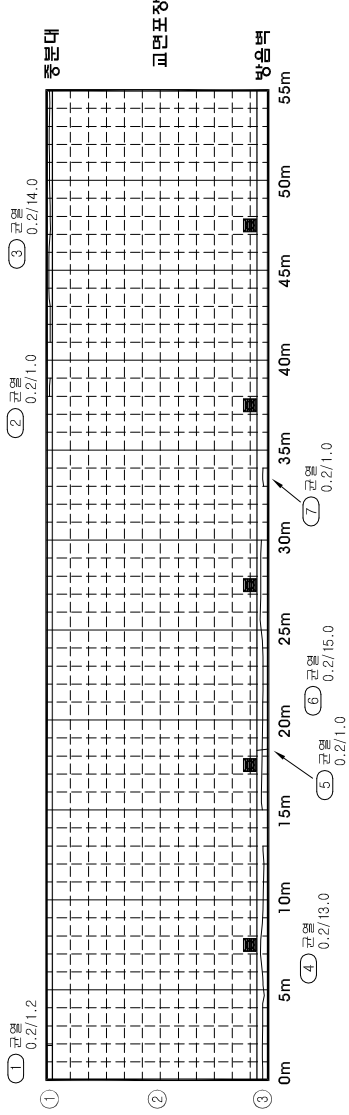
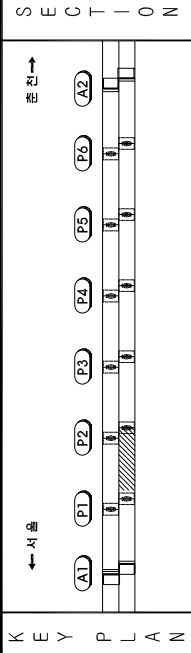
노문1교(양양) 외관조사망도  
( 교면포장 제2경간 )

| 번<br>호 | 신<br>구 | 손상내용 | 손상규모 | | | | 비고 |
|---|---|---|---|---|---|---|---|
| 1 | 신 | 균열 | 0.2 | 1.2 | 1 | 1.20 | m |
| 2 | 신 | 균열 | 0.2 | 1.0 | 1 | 1.00 | m |
| 3 | 신 | 균열 | 0.2 | 1.40 | 1 | 14.00 | m |
| 4 | 신 | 균열 | 0.2 | 1.30 | 1 | 13.00 | m |
| 5 | 신 | 균열 | 0.2 | 1.0 | 1 | 1.00 | m |
| 6 | 신 | 균열 | 0.2 | 1.50 | 1 | 15.00 | m |
| 7 | 신 | 균열 | 0.2 | 1.0 | 1 | 1.00 | m |

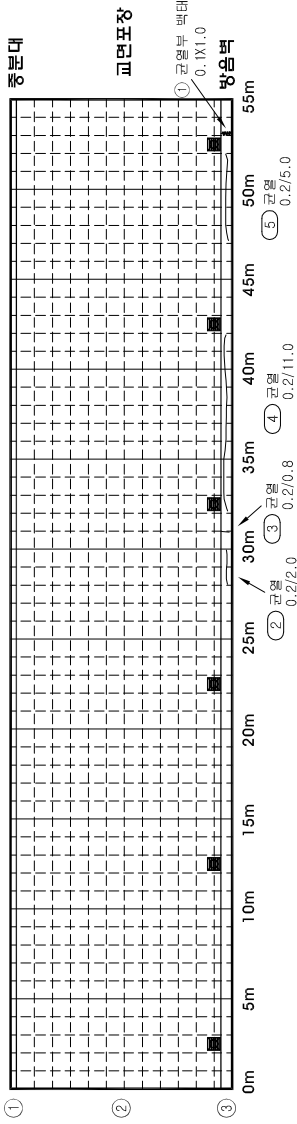
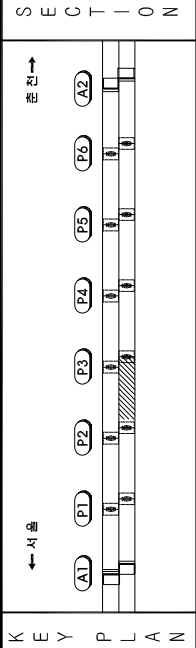
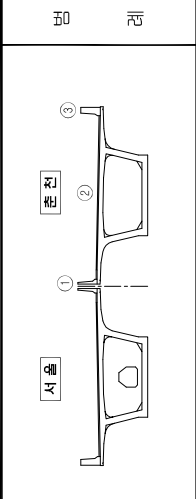
노문1교(양양) 외관조사망도  
( 교면포장 제3경간 )

| 번 호 | 신 구 | 손상내용 | 손상규모 | | | | 비고 |
|---|---|---|---|---|---|---|---|
| 1 | 구 | 관절부 베타 | 0.1 | 1.0 | 1 | 0.10 | m |
| 2 | 신 | 관절 | 0.2 | 2.0 | 1 | 2.00 | m |
| 3 | 신 | 관절 | 0.2 | 0.8 | 1 | 0.80 | m |
| 4 | 신 | 관절 | 0.2 | 11.0 | 1 | 11.00 | m |
| 5 | 신 | 관절 | 0.2 | 5.0 | 1 | 5.00 | m |

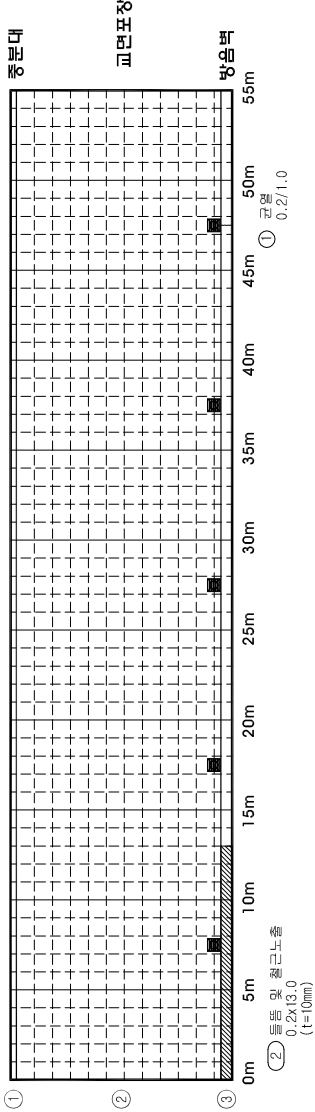
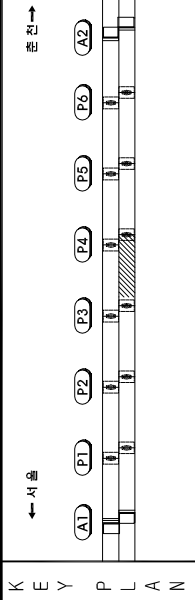
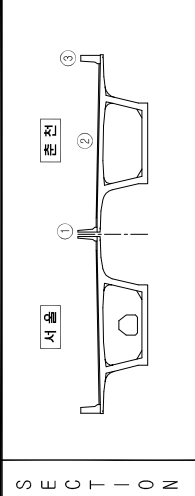
노문1교(양양) 외관조사망도  
( 교면포장 제4경간 )

| 번 호 | 신 구 | 손상내용 | 손상규모 | | | | 비고 |
|---|---|---|---|---|---|---|---|
| 1 | 신 | 관열 | 0.2 | 1.0 | 1 | 1.00 | m |
| 2 | 신 | 틀돌 및 철근노출 | 0.2 | 13.0 | 10 | 1 | 2.60 m <sup>2</sup> |

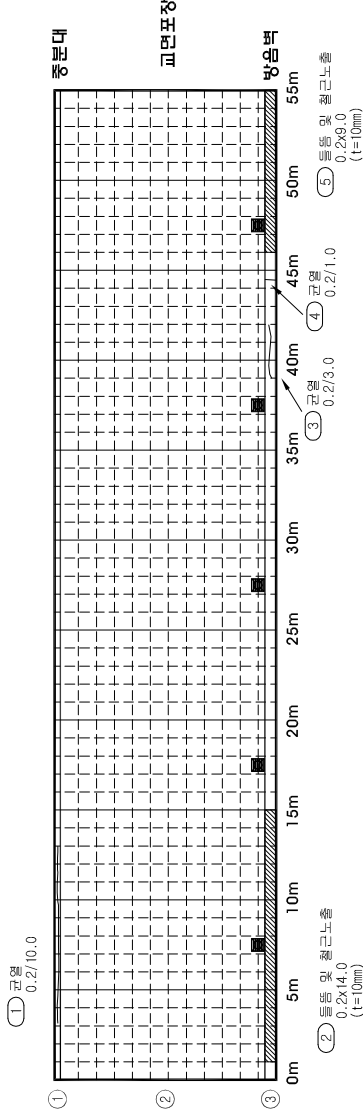
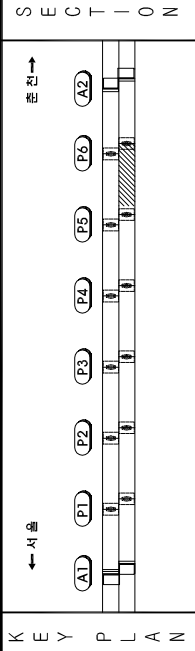
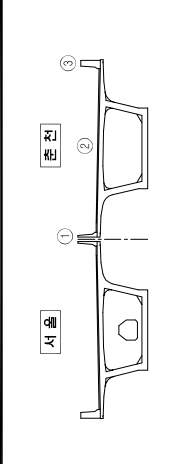
노문1교(양양) 외관조사망도  
( 교면포장 제6경간 )

| 번 | 신구 | 손상내용 | 손상규모 | | | | 비고 |
|---|---|---|---|---|---|---|---|
| 1 | 신 | 관열 | 0.2 | 10.0 | 1 | 1000 | m |
| 2 | 신 | 틀음 및 철근노출 | 0.2 | 14.0 | 10 | 1 | 280 m' |
| 3 | 신 | 관열 | 0.2 | 3.0 | 1 | 300 | m |
| 4 | 신 | 관열 | 0.2 | 1.0 | 1 | 100 | m |
| 5 | 신 | 틀음 및 철근노출 | 0.2 | 9.0 | 10 | 1 | 180 m' |

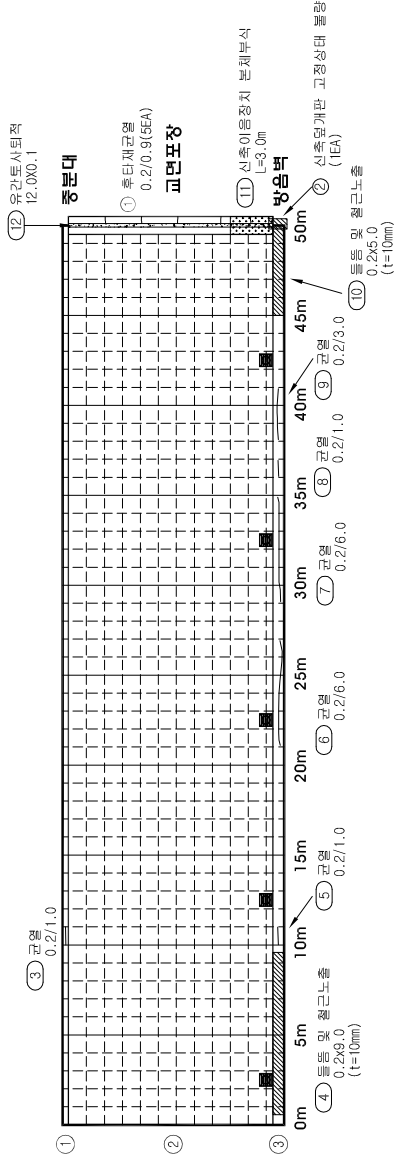
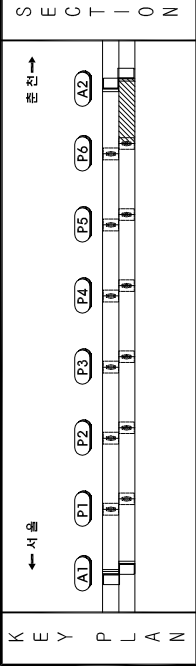
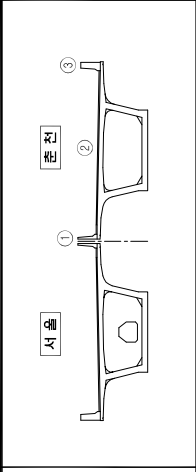
노문1교(양양) 외관조사망도  
( 교면포장 제7경간 )

| 번<br>호 | 신<br>구 | 손상내용 | 손상규모 | | | | 비고 |
|---|---|---|---|---|---|---|---|
| 1 | 구 | 후타재균열 | 02 | 09 | | 5 | m |
| 2 | 구 | 신축담개판 고정상태 불량 | | | | 1 | 300 EA |
| 3 | 신 | 관열 | 02 | 10 | | 1 | 100 m |
| 4 | 신 | 틀몸 및 철근노출 | 02 | 90 | 10 | 1 | 180 m <sup>2</sup> |
| 5 | 신 | 관열 | 02 | 10 | | 1 | 100 m |
| 6 | 신 | 관열 | 02 | 60 | | 1 | 600 m |
| 7 | 신 | 관열 | 02 | 60 | | 1 | 600 m |
| 8 | 신 | 관열 | 02 | 10 | | 1 | 100 m |
| 9 | 신 | 관열 | 02 | 30 | | 1 | 300 m |
| 10 | 신 | 틀몸 및 철근노출 | 02 | 50 | 10 | 1 | 100 m <sup>2</sup> |
| 11 | 신 | 신축이음장치 본체부식 | 30 | | | 1 | 300 m |
| 12 | 신 | 유간토사퇴적 | 120 | 01 | | 1 | 120 m <sup>2</sup> |

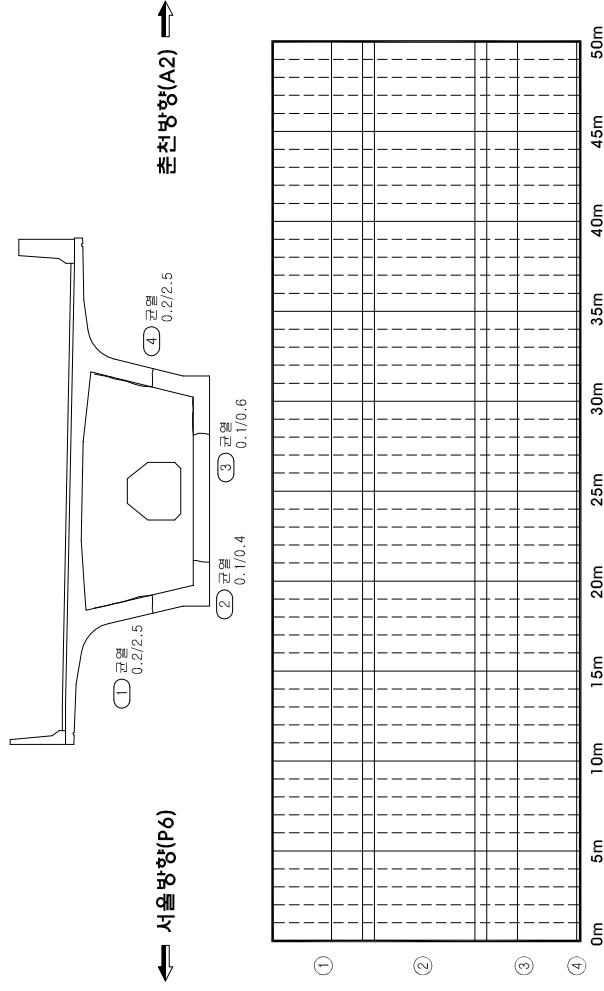
노문1교(양양) 외관조사만도  
( 거더외부 제7경간 )

| 신상 모델 랭 표 | | | | | | | | | |
|---|---|---|---|---|---|---|---|---|---|
| 1 | 신 | 균열 | 0.2 | 2.5 | | 1 | 250 | m | |
| 2 | 신 | 균열 | 0.1 | 0.4 | | 1 | 040 | m | |
| 3 | 신 | 균열 | 0.1 | 0.6 | | 1 | 060 | m | |
| 4 | 신 | 균열 | 0.2 | 2.5 | | 1 | 250 | m | |

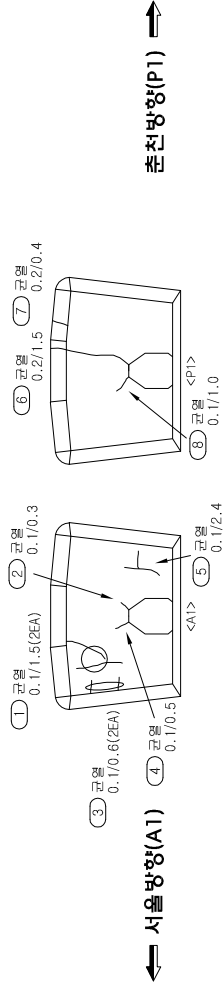
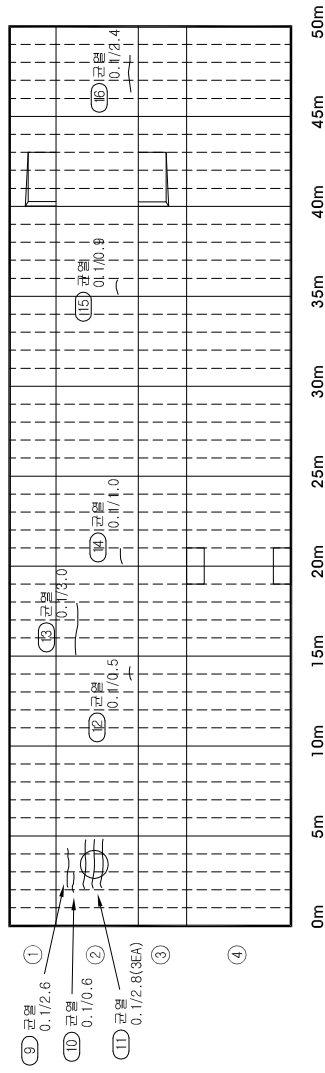
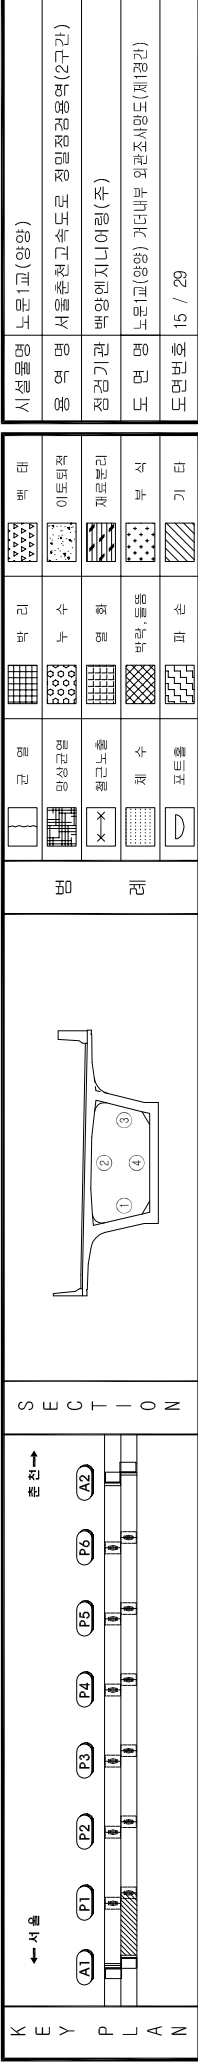
노문1교(양양) 외관조사만도  
( 거더내부 제1경간 )

| 번 호 | | 손상내용 | 손상규모 | | | | 비고 |
|---|---|---|---|---|---|---|---|
| 1 | 신 | 관렬 | 0.1 | 1.5 | 2 | 300 | m |
| 2 | 신 | 관렬 | 0.1 | 0.3 | 1 | 030 | m |
| 3 | 신 | 관렬 | 0.1 | 0.6 | 2 | 120 | m |
| 4 | 신 | 관렬 | 0.1 | 0.5 | 1 | 050 | m |
| 5 | 신 | 관렬 | 0.1 | 2.4 | 1 | 240 | m |
| 6 | 신 | 관렬 | 0.2 | 1.5 | 1 | 150 | m |
| 7 | 신 | 관렬 | 0.2 | 0.4 | 1 | 040 | m |
| 8 | 신 | 관렬 | 0.1 | 1.0 | 1 | 100 | m |
| 9 | 신 | 관렬 | 0.1 | 2.6 | 1 | 260 | m |
| 10 | 신 | 관렬 | 0.1 | 0.6 | 1 | 060 | m |
| 11 | 신 | 관렬 | 0.1 | 2.8 | 3 | 840 | m |
| 12 | 신 | 관렬 | 0.1 | 0.5 | 1 | 050 | m |
| 13 | 신 | 관렬 | 0.1 | 3.0 | 1 | 300 | m |
| 14 | 신 | 관렬 | 0.1 | 1.0 | 1 | 100 | m |
| 15 | 신 | 관렬 | 0.1 | 0.9 | 1 | 090 | m |
| 16 | 신 | 관렬 | 0.1 | 2.4 | 1 | 240 | m |

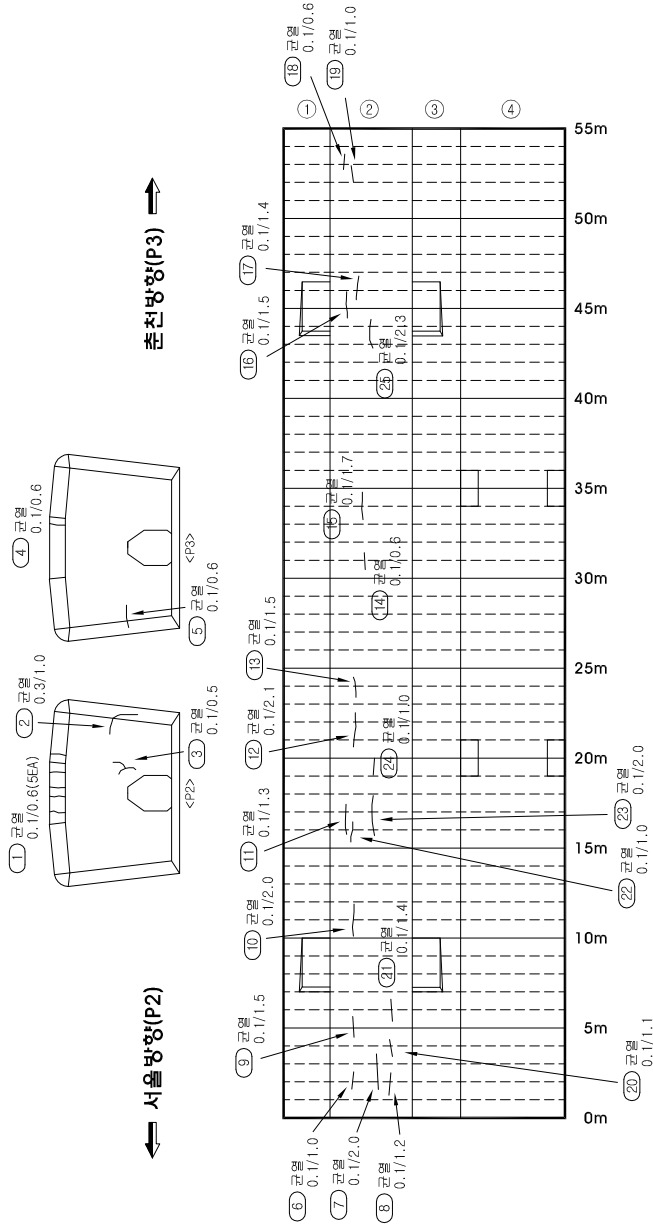
노문1교(양양) 외관조사만도  
( 거더내부 제3경간 )

| 신상정보 | | | | | | | | | | |
|---|---|---|---|---|---|---|---|---|---|--|
| 1 | 신민 | 남성 | 0.1 | 0.6 | | 5 | 300 | m | | |
| 2 | 신민 | 남성 | 0.3 | 1.0 | | | 1 | 100 | m | |
| 3 | 신민 | 남성 | 0.1 | 0.5 | | 1 | 050 | m | | |
| 4 | 신민 | 남성 | 0.1 | 0.6 | | 1 | 060 | m | | |
| 5 | 신민 | 남성 | 0.1 | 0.6 | | 1 | 060 | m | | |

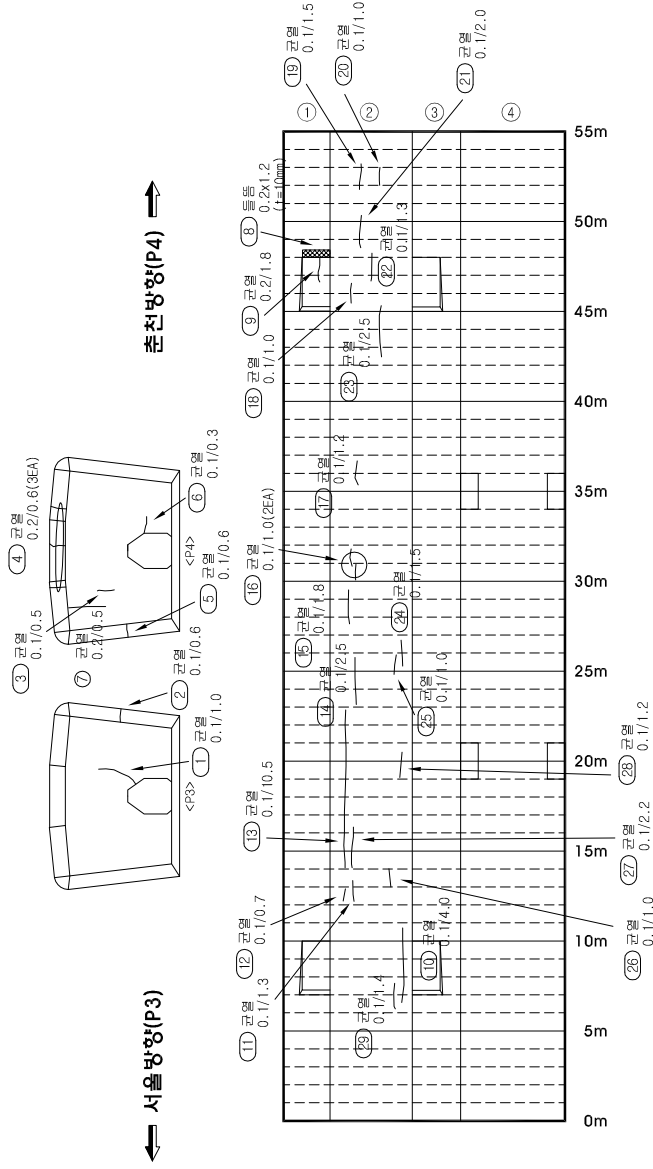
노문1교(양양) 외관조사망도  
( 거터내부 제4경관 )

| 번 호 | 신 구 | 순상내용 | | | | 비고 |
|---|---|---|---|---|---|---|
| 1 | 신 | 0.1 | 1.0 | 1 | 1.00 | m |
| 2 | 신 | 0.1 | 0.6 | 1 | 0.60 | m |
| 3 | 신 | 0.1 | 0.5 | 1 | 0.50 | m |
| 4 | 신 | 0.2 | 0.6 | 3 | 1.80 | m |
| 5 | 신 | 0.1 | 0.6 | 1 | 0.60 | m |

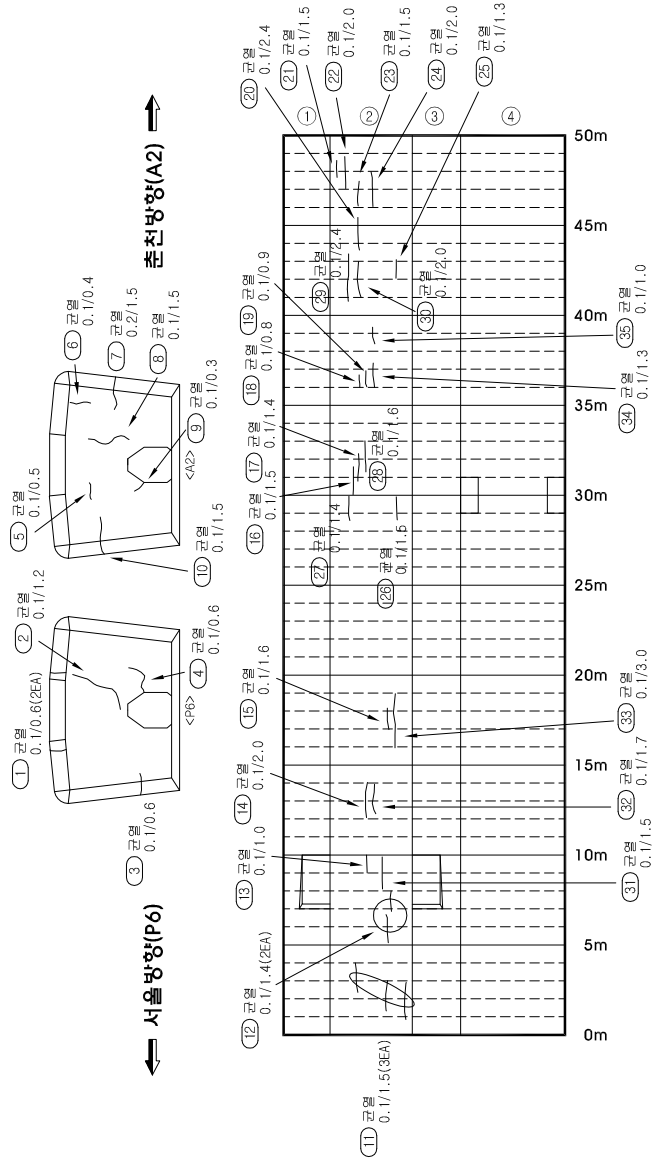
노문1교(양양) 외관조사망도  
( 거더내부 제7경간 )

| 변호 | 신구 | 손상내용 | 손상규모 | | | | | 비고 |
|---|---|---|---|---|---|---|---|---|
| 1 | 신 | 균열 | 0.2 | 50 | 1 | 500 | m | |
| 2 | 신 | 균열 | 0.2 | 14 | 1 | 140 | m | |
| 3 | 신 | 균열 | 0.2 | 30 | 2 | 600 | m | |
| 4 | 신 | 균열 | 0.2 | 15 | 1 | 150 | m | |
| 5 | 신 | SolePlate 부식 | | | 2 | 200 | EA | |

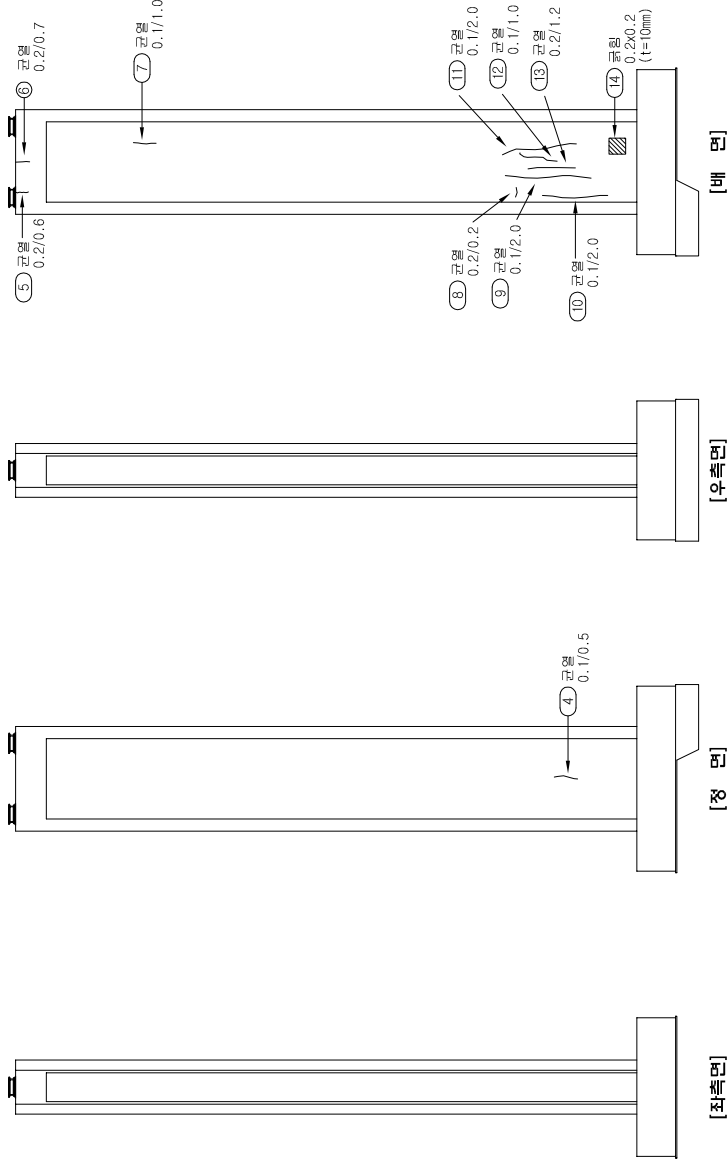
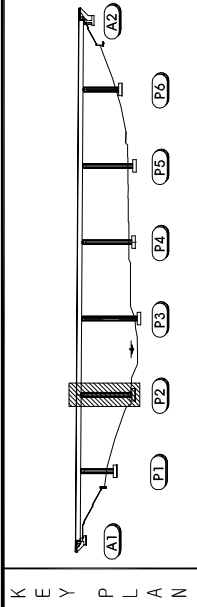
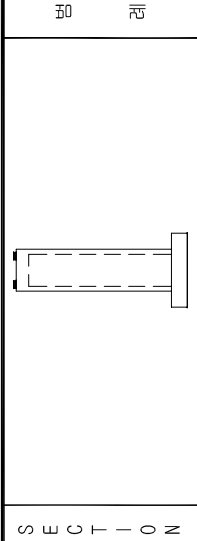
노문1교(양양) 외관조사망도  
( 교각 P3 )

| 변신구호 | 손상내용 | 손상규모 | | | | 비고 |
|---|---|---|---|---|---|---|
| 1 신 | SolePlate 부식 | | | 2 | 200 | EA |
| 4 구 | 균열 | 01 | 0.5 | 1 | 0.50 | m |
| 5 신 | 균열 | 02 | 0.6 | 1 | 0.60 | m |
| 6 구 | 균열 | 02 | 0.7 | 1 | 0.70 | m |
| 7 신 | 균열 | 01 | 1.0 | 1 | 1.00 | m |
| 8 신 | 균열 | 02 | 0.2 | 1 | 0.20 | m |
| 9 신 | 균열 | 01 | 2.0 | 1 | 2.00 | m |
| 10 신 | 균열 | 01 | 2.0 | 1 | 2.00 | m |
| 11 신 | 균열 | 01 | 2.0 | 1 | 2.00 | m |
| 12 신 | 균열 | 01 | 1.0 | 1 | 1.00 | m |
| 13 신 | 균열 | 02 | 1.2 | 1 | 1.20 | m |

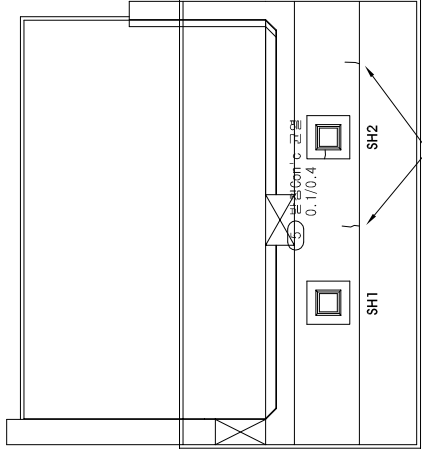
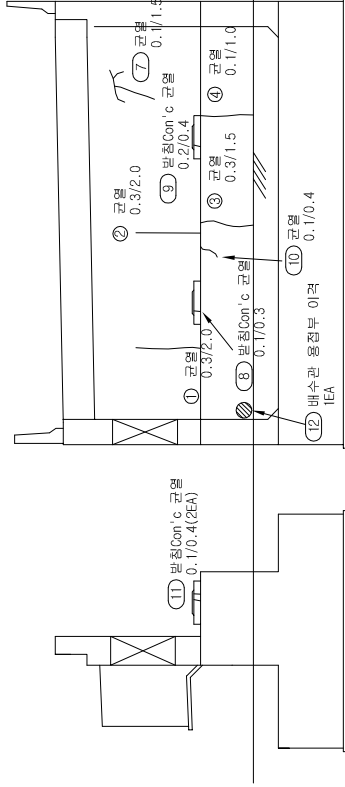
노문1교(양양) 외관조사망도  
( 교대 A1 )

[정면] ⑥ 균열 0.1/0.4(2EA)

| 변호 | 신구 | 손상내용 | 손상규모 | | | | | 비고 |
|---|---|---|---|---|---|---|---|---|
| 1 | 구 | 균열 | 0.3 | 2.0 | 1 | 200 | m | |
| 2 | 구 | 균열 | 0.3 | 2.0 | 1 | 200 | m | |
| 3 | 구 | 균열 | 0.3 | 1.5 | 1 | 150 | m | |
| 4 | 구 | 균열 | 0.1 | 1.0 | 1 | 100 | m | |
| 5 | 신 | 발암Con'c 균열 | 0.1 | 0.4 | 1 | 040 | m | |
| 6 | 신 | 균열 | 0.1 | 0.4 | 2 | 080 | m | |
| 7 | 신 | 균열 | 0.1 | 1.5 | 1 | 150 | m | |
| 8 | 신 | 발암Con'c 균열 | 0.1 | 0.3 | 1 | 030 | m | |
| 9 | 신 | 발암Con'c 균열 | 0.2 | 0.4 | 1 | 040 | m | |
| 10 | 신 | 균열 | 0.1 | 0.4 | 1 | 040 | m | |
| 11 | 신 | 발암Con'c 균열 | 0.1 | 0.4 | 2 | 080 | m | |

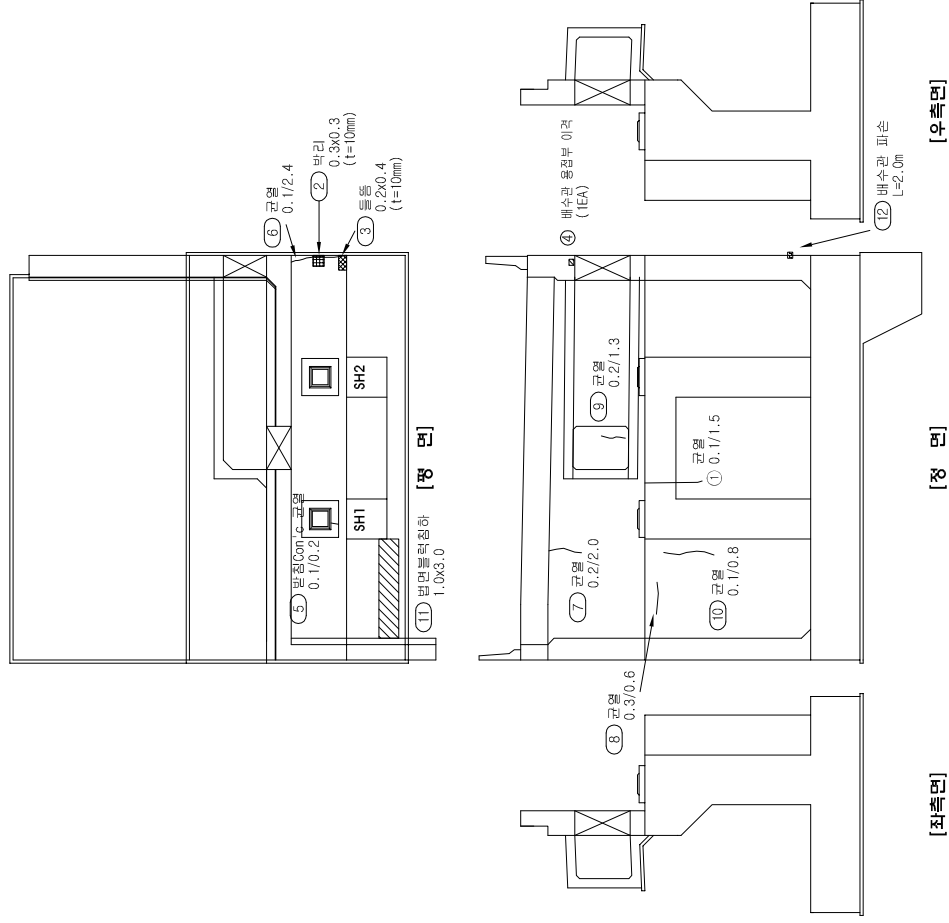
노무1교(양양) 외관조사마도  
( 교대 A2 )

| 신상 정보 | | | | | | | | | |
|---|---|---|---|---|---|---|---|---|--|
| 1 | 구 | 균열 | 0.1 | 1.5 | 1 | 1.50 | m | | |
| 5 | 신 | 바닥(Conc) 균열 | 0.1 | 0.2 | 1 | 0.20 | m | | |
| 6 | 신 | 균열 | 0.1 | 2.4 | 1 | 2.40 | m | | |
| 7 | 신 | 균열 | 0.2 | 2.0 | 1 | 2.00 | m | | |
| 8 | 신 | 균열 | 0.3 | 0.6 | 1 | 0.60 | m | | |
| 9 | 신 | 균열 | 0.2 | 1.3 | 1 | 1.30 | m | | |
| 10 | 신 | 균열 | 0.1 | 0.8 | 1 | 0.80 | m | | |
