# 제3장

## 현장조사 및 시험

본 과업 대상 구조물인 발산1교(서울)는 서울춘천선 43.64km(이정) 지점의 강원도 홍천군 서면 마곡리 산129에 위치하며, 상부구조는 10경간 P.S.C BOX으로 구성되어 있다. 연장 535.0m (45.0+2@55.0+60.0+5@55.0+45.0m), 폭 12.6m로서 하부구조는 역T형 교대 및 중공트랙형 교각으로 모두 직접+말뚝기초로 시공된 상태이다.

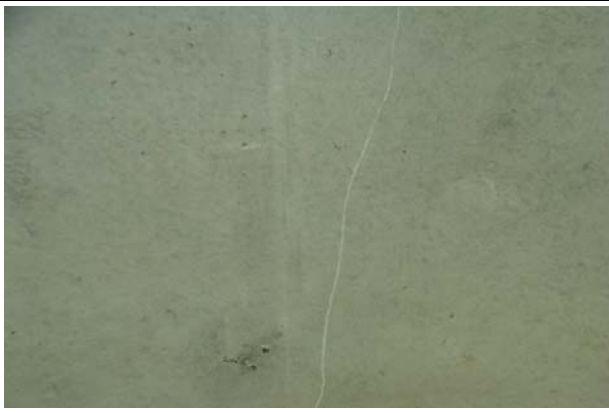
| 내 용 | 위치 | 원인 | 수 량 | 대책 | 비 고 |
|---|---|---|---|---|---|
| 균열(cw=0.3mm미만) | S10 | 건조수축, 온도변화 | 4.0m | 표면처리 | |

| S10 P.S.C BOX외부 균열(C.W=0.3mm미만) | S10 P.S.C BOX외부 백태 |

P.S.C BOX외부 대한 외관조사 결과 일부 건조수축으로 인한 균열(c.w=0.3mm미만), 받침장치 결합시 거더의 수평이동의 구속 및 압출시공시 마찰에 의한 수평력, 불균등한 지압응력 등에 의한 박락이 조사되었다. 발생한 손상은 구조물의 내구성 및 사용성 확보를 위해 표면처리, 단면복구 등의 조치 후 지속적인 점검을 통한 유지관리를 실시해야 할 것으로 판단된다.

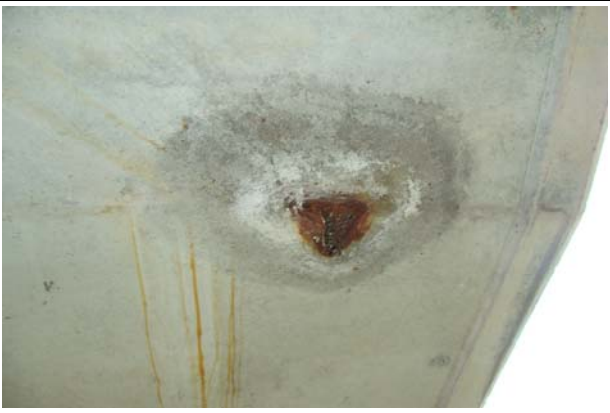
| 내 용 | 위치 | 원인 | 수 량 | 대책 | 비 고 |
|---|---|---|---|---|---|
| 백태 | S10 | 배수관 이음부 누수 | 0.16㎡ | 표면처리 | |

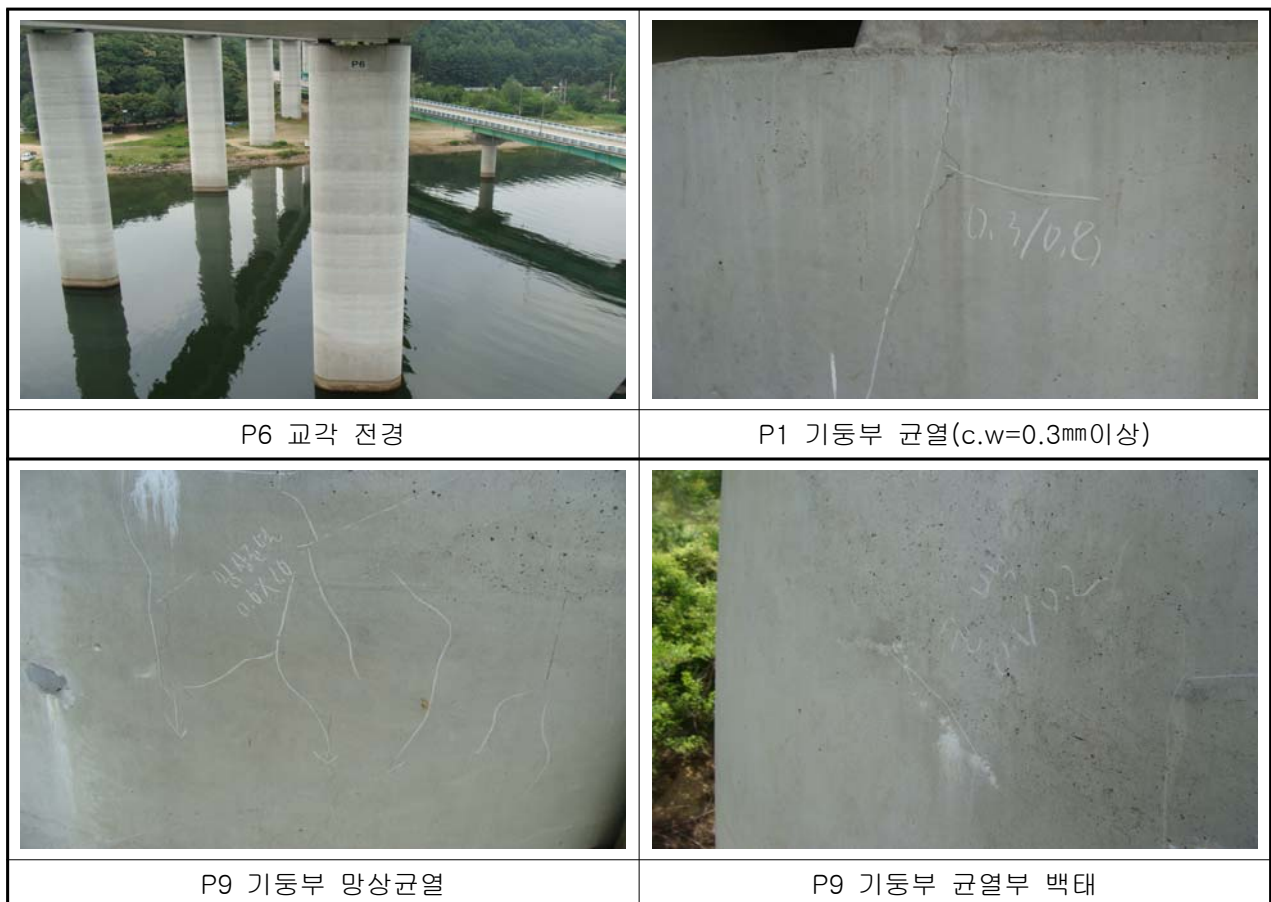
【사진 3.4】 교각 손상현황

교각에 대한 외관조사 결과, 건조수축 및 코핑 횡전단 작용에 의한 균열(c.w=0.3mm미만)이 전반적으로 코핑부에 발생되었으며, 기둥부에 시공초기 양생시 진동에 의한 망상균열이 조사되어 표면처리 등의 보수를 실시해야 할 것으로 판단된다.

| 내 용 | 위 치 | 원 인 | 수 량 | 대 책 | 비 고 |
|---|---|---|---|---|---|
| 균열(cw=0.3mm미만) | 기둥부 | 건조수축 | 15.1m | 표면처리 | |
| 균열(cw=0.3mm이상) | P1, P4 기둥부 | 건조수축, 온도변화 | 1.4m | 주입보수 | |
| 균열부 백태 | P9 기둥부 | 균열부 우수유입 | 0.2m | 표면처리 | |
| 백태 | P9 기둥부 | 우수접촉 | 0.04㎡ | 표면처리 | |
| 파손 | P2 기둥부 | 외부통격 | 0.04㎡ | 단면복구 | |
| 망상균열 | P9 기둥부 | 건조수축, 온도변화 | 0.80㎡ | 표면처리 | |

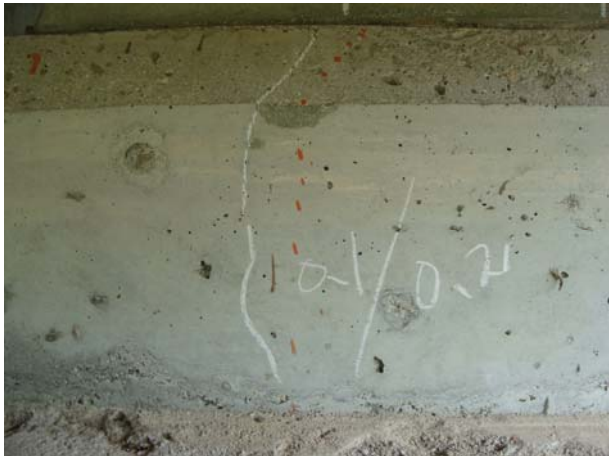
| 내 용 | 위 치 | 원 인 | 수 량 | 대 책 | 비 고 |
|---|---|---|---|---|---|
| 받침 콘크리트, 몰탈<br>균열 | A2-SH1, 2 | 건조수축 | 3.25m | 주의관찰 | |

| A2 -SH2 받침콘크리트 균열 | P3 -SH1 받침몰탈 균열 |

외관조사 결과, 시공 초기 건조수축 및 시공오류로 인한 받침 콘크리트, 몰탈 균열, 볼트체결불량의 손상이 조사되었다. 발생한 결함은 수량이 미소하며, 받침장치의 기능상의 문제는 없는 것으로 판단되어, 주기적인 점검 및 관찰을 실시 후 손상의 진전여부를 확인 하여 보수해야 할 것으로 사료된다.

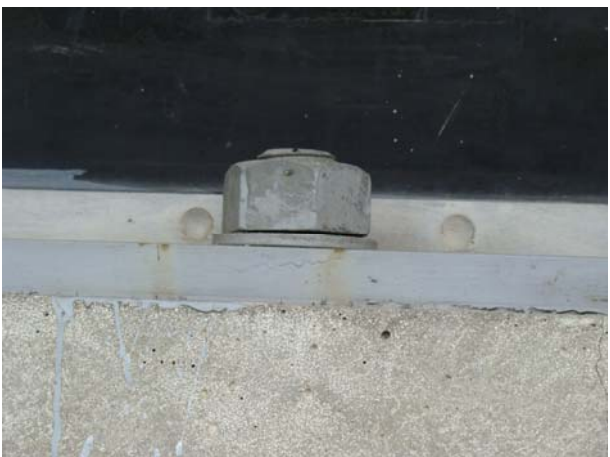
| 내 용 | 위 치 | 원 인 | 수 량 | 대 책 | 비 고 |
|---|---|---|---|---|---|
| 볼트체결 불량 | P6-SH1 | 시공오류 | 1EA | 주의관찰 | |

| P7 -SH1 받침몰탈 균열 | P6 - SH1 볼트 체결 불량 |

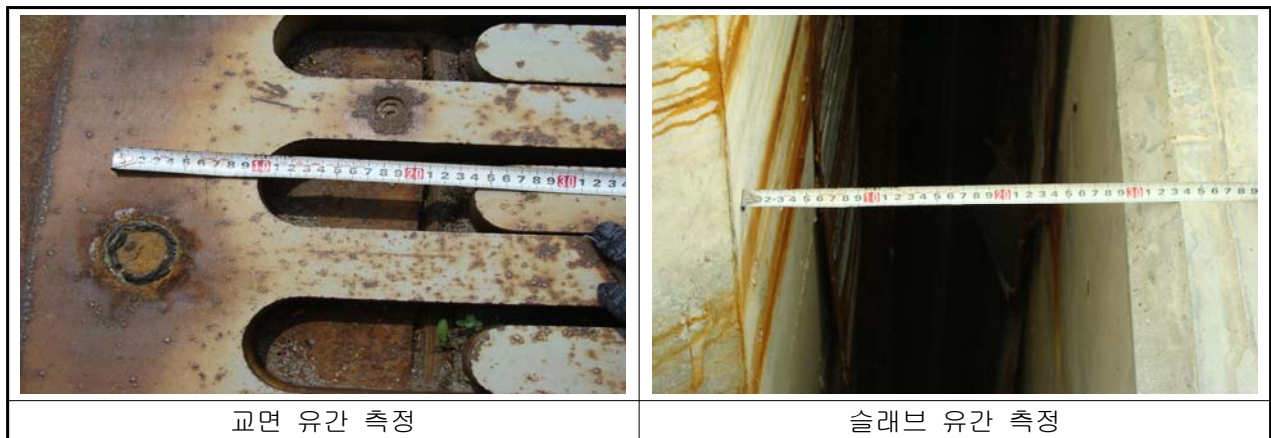
【사진 3.8】 유간 측정 현황

본 조사는 외기온도차 및 처짐에 의해 발생하는 교량신축량이 신축이음장치 가동여유량 이내인가를 조사하기 위함으로 받침장치 가동량 계산, 가동량 조사방법 및 조사결과는 다음과 같다.

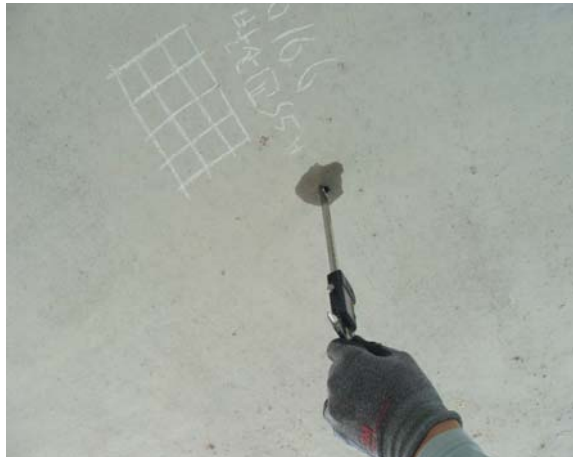
탄산화 깊이 측정은 총 5개소(상부구조 2개소, 하부구조 3개소)에서 실시하였다. 실측한 최소 피복두께와 탄산화 깊이를 비교한 결과, 전 부재 모두 탄산화 잔여깊이가 30.0 mm이상으로 측정되어 상태등급은 “a”로 평가되었다. 철근까지의 탄산화 도달시간은 시험개소 모두 100년 이상으로 측정되어 탄산화로 인한 내구성 저하 가능성이 없는 양호한 상태로 분석되었다.

| 부 재 | 탄산화 깊이 측정 | 철근탐사 결과 |
| 거<br>더<br>하<br>면<br>(S5) | | |
