귀사와 계약 체결한 『서울춘천고속도로 정밀점검 3구간』과 관련하여 군자4교(서울)에 대한 본 보고서를 부속자료와 함께 제출합니다.

# 군자4교(서울) 정밀점검 결과표

## 군자4교(서울) 정밀점검 실시결과 요약표

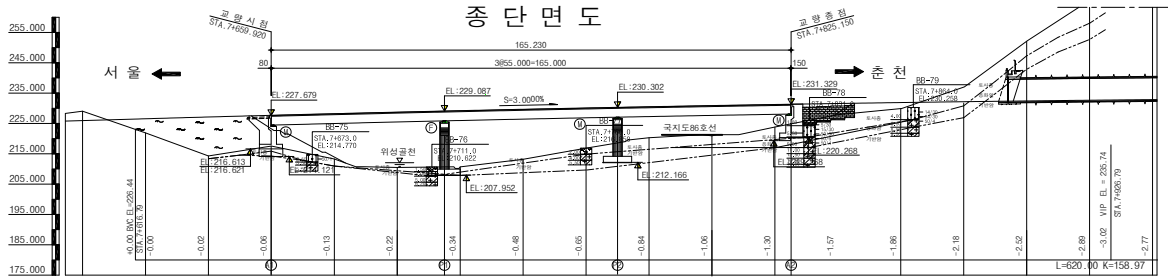
종 단 면 도

| 제원 | 연장 | L = 3 @ 55.0 = 165.0m | | | | | |
| 구조<br>형식 | 상부 | STB | | 기초<br>형식 | 교대 | 직접기초 | |
| | 하부 | 교대 : 역T형, 교각 : T형 | | | 교각 | 직접기초 | |
