# 제3장

## 현장조사 및 시험

본 과업 대상 구조물인 군자4교(양양)는 서울춘천선 59.26km(이정) 지점의 강원도 춘천시 동산면 군자리에 위치하며, 상부구조는 4경간 STEEL BOX으로 구성되어 있다. 연장 190.0m (40.0+2@55.0+40.0m), 폭 12.6m로서 하부구조는 역T형 교대 및 T형 교각으로 파일+직접기초(교대), 파일기초(교각)로 시공된 상태이다.

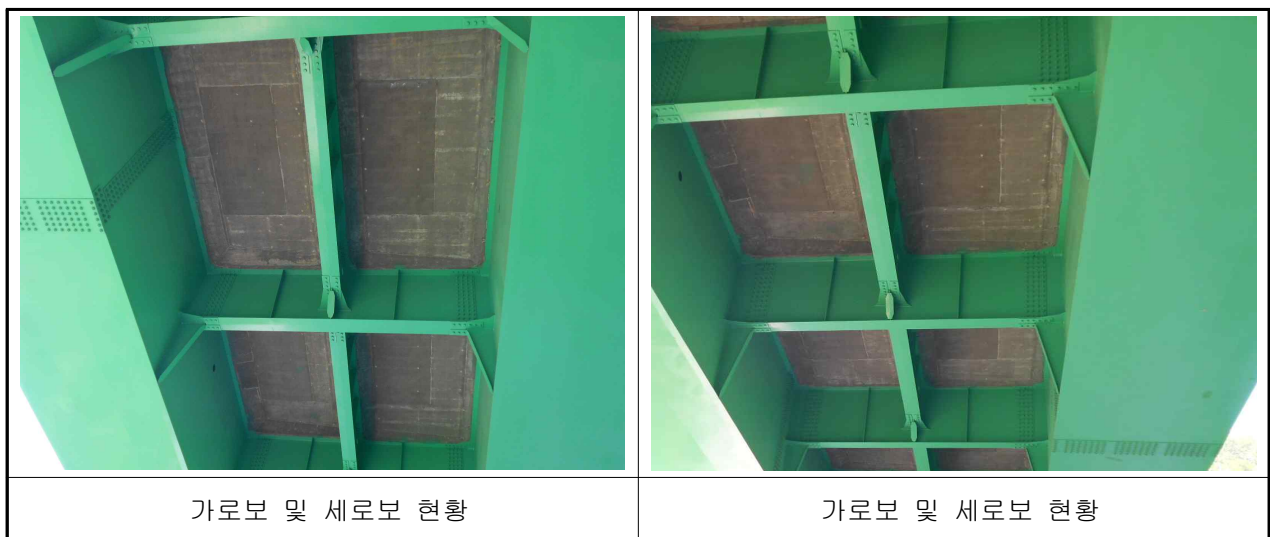
【사진 3.3】 가로보 손상현황

가로보 및 세로보 에 대한 외관조사 결과 용접부, 스플라이스 볼트상태, 도장상태 등이 특별한 손상이 없는 대체로 양호한 상태이며, 지속적인 점검 및 관찰을 실시한다면 사용성 및 안전성에는 문제가 없을 것으로 사료된다.

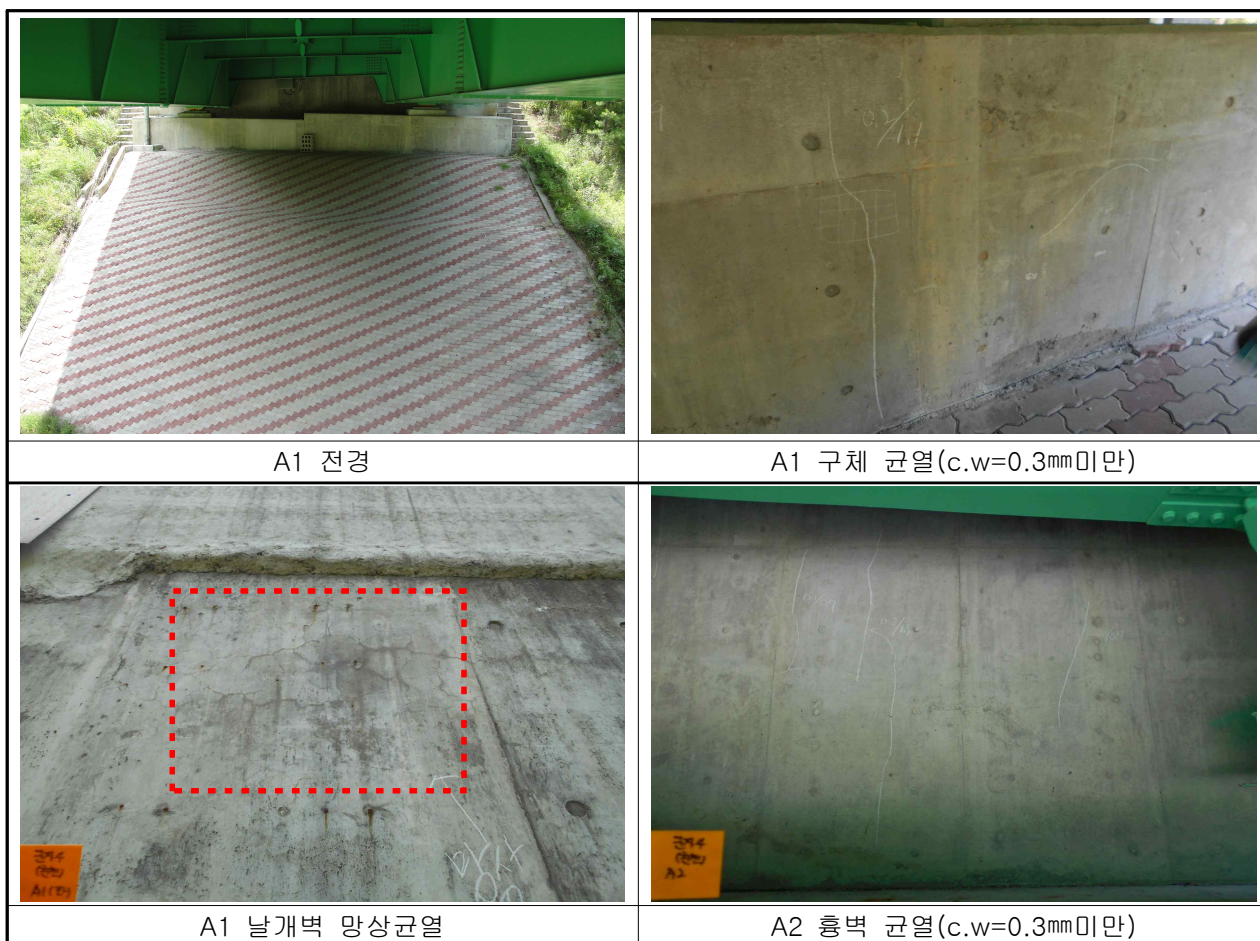
【사진 3.4】 교대 손상현황

외관조사 결과, 교대 기울음 및 전도 부등침하 등 구조적 결함이 조사되지 않아 기초 상태는 큰 문제점이 없을 것으로 사료되며, 교대 구체 및 흉벽에서 건조수축으로 인한 균열(c.w=0.3mm미만) 및 날개벽에서 망상균열이 조사되어 표면처리 등의 보수를 실시한 후 지속적인 점검을 실시한다면 구조물의 안전성 및 사용성은 문제가 없을 것으로 판단된다.

| 내 용 | 위 치 | 원 인 | 수 량 | 대 책 | 비 고 |
|---|---|---|---|---|---|
| 균열(cw=0.2mm이하) | 본체 및 흉벽 | 건조수축 | 20.8m | 표면처리 | |
| 망상균열 | 날개벽 | 건조수축 | 1.50㎡ | 표면처리 | |

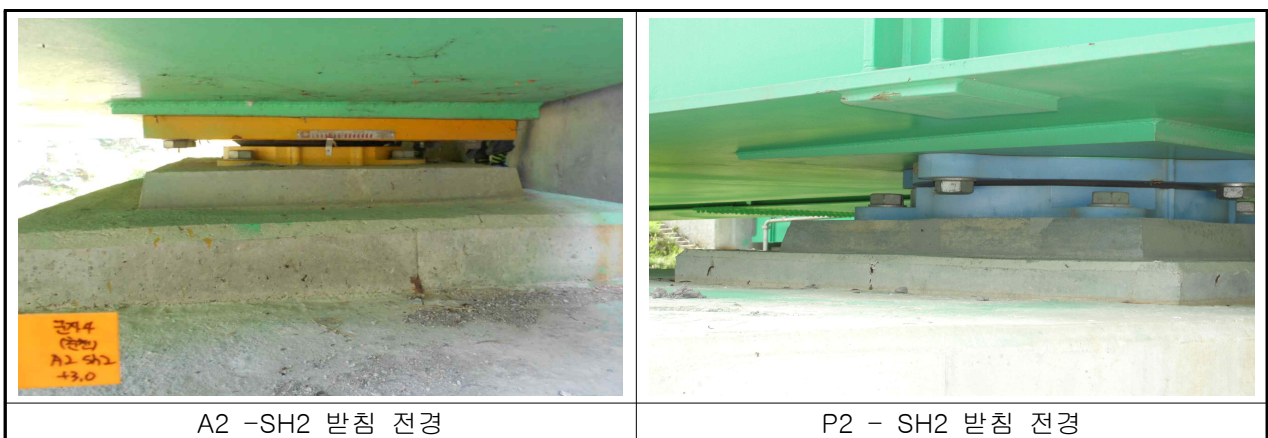
【사진 3.6】 받침장치 손상현황

교량 받침장치는 상부구조에 작용하는 하중을 하부구조에 전달하는 기능을 갖는 교량의 부속 장치로서 하중에 의해서 상부구조에 발생하는 변위와 온도변화 및 처짐에 의해 발생하는 교량의 변위, 변형에 대해서도 흡수 또는 저항하는 구조 요소이므로, 받침 본체의 기능상태, 신축유간, 편기상태 및 부식과 무수축물탈 및 받침 콘크리트의 균열, 파손 등에 대해서도 정밀하게 조사를 시행 하였다. 외관조사 결과, 구조적인 문제가 없는 양호한 상태인 것으로 확인되었다.

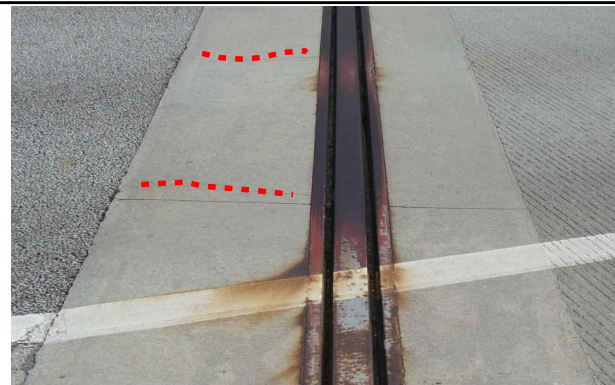
신축이음 장치는 온도변화, 크리프, 건조수축 및 처짐 등에 의한 상부구조의 신축 또는 이동량을 흡수하고 교면의 평탄성을 유지하여 차량의 주행성을 확보하기 위한 부속장치로서 현장조사 시에 이러한 기능 저하여부, 내구성 측면, 차량 주행 안전성 등에 대해 중점적으로 조사하였다. 외관조사 결과, 공용기간 증가 및 지속적인 차량통행으로 인한 후타재 균열, 국부적인 신축이음 본체부식이 발생되었으며, 손상 수량이 미소하여 지속적인 점검 및 주의관찰을 실시하는 것이 타당할 것으로 판단된다.

| A1 신축이음장치 후타재 균열(c.w=0.3mm미만) | A2 신축이음장치 본체 부식 |

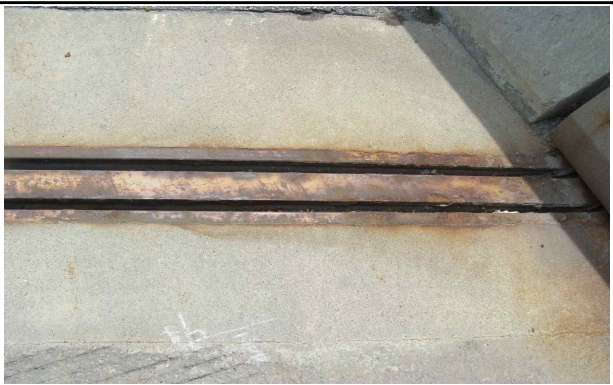
| 내 용 | 위 치 | 원 인 | 수 량 | 대 책 | 비 고 |
|---|---|---|---|---|---|
| 본체 부식 | A1, A2 | 공용기간 증가 | 8.0m | 주의관찰 | |

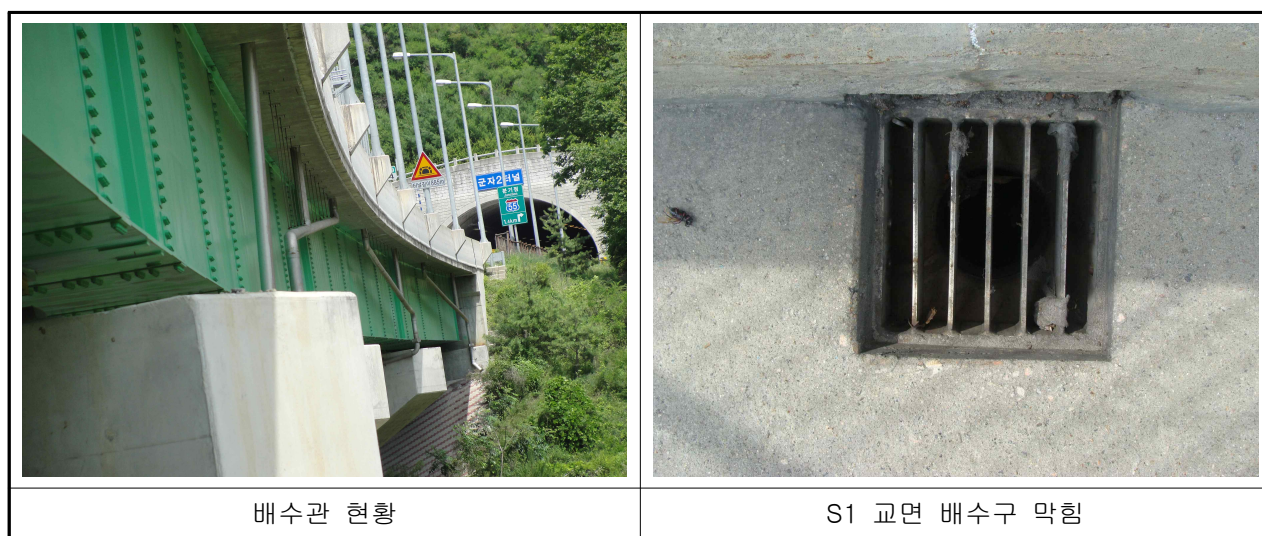
【사진 3.11】 배수시설 손상 현황

외관조사 결과, 교면 배수구 및 배수관 등에 이격 및 막힘 등의 특별한 손상이 없는 양호한 상태이나, 구조물의 내구연한 증대를 위해 주기적인 점검 및 관찰을 통한 유지관리가 필요할 것으로 사료된다.

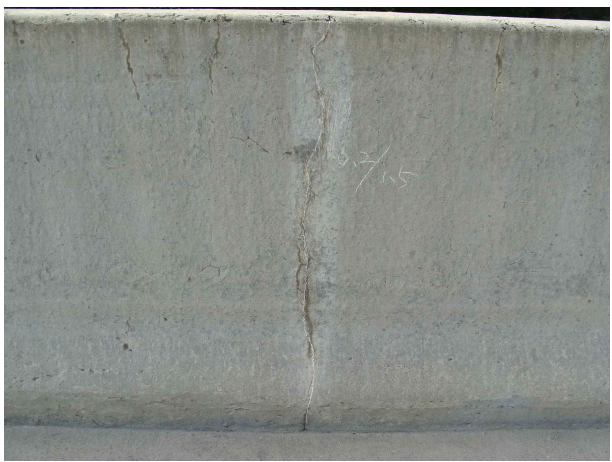
방호벽은 사고 발생 시 차량의 낙하 및 추락을 방지하는 부재로서, 방호벽에 대한 외관조사 결과, 전반적으로 건조수축 및 온도변화 등에 의한 균열, 균열부 및 시공이음부 우수유입으로 인한 백태, 균열부 백태가 발생되었으며, S4 우측 방호벽에서 타설시 다짐불량으로 인한 재료분리가 확인되었다. 조사된 손상들에 대하여 표면처리 등의 적절한 보수를 실시한다면 안전성 및 사용성에는 문제가 없을 것으로 판단된다.

| 내 용 | 위 치 | 원 인 | 수 량 | 대 책 | 비 고 |
|---|---|---|---|---|---|
| 균열(c.w=0.3mm미만) | 방호벽 | 건조수축 | 307.9m | 표면처리 | |

| S1 방호벽 전경 | S1 방호벽 균열(c.w=0.3mm미만) |

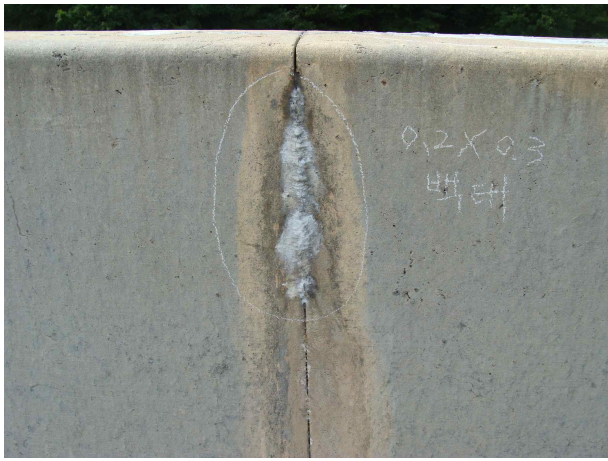
| 내 용 | 위 치 | 원 인 | 수 량 | 대 책 | 비 고 |
|---|---|---|---|---|---|
| 백태 | 방호벽 | 시공이음부<br>우수유입 | 0.78㎡ | 표면처리 | |

| S2 방호벽 백태 | S4 방호벽 재료분리 |

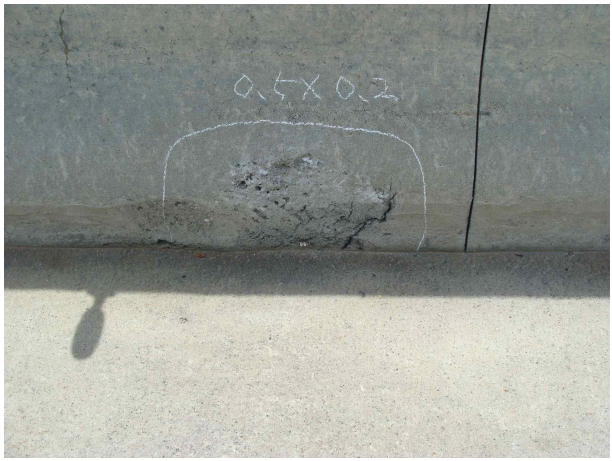
| 내 용 | 위 치 | 원 인 | 수 량 | 대 책 | 비 고 |
|---|---|---|---|---|---|
| 재료분리 | S4 | 다짐불량 | 0.10㎡ | 주의관찰 | |

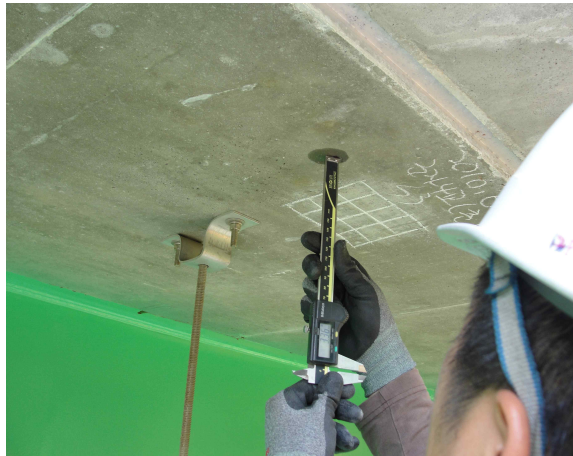
탄산화 깊이 측정은 총 4개소(상부구조 2개소, 하부구조 2개소)에서 실시하였다. 실측한 최소 피복두께와 탄산화 깊이를 비교한 결과, 전 부재 모두 탄산화 잔여깊이가 30.0 mm 이상으로 측정되어 상태등급은 “a”로 평가되었다. 철근까지의 탄산화 도달시간은 시험개소 모두 100년 이상으로 측정되어 탄산화로 인한 내구성 저하 가능성이 없는 양호한 상태로 분석되었다.
